### Resolución Presidencia Junta Comuna

**Referencia:** Resolución Arbolado Emergencias MAYO 2026

**Planilla de Inspección de Árboles**

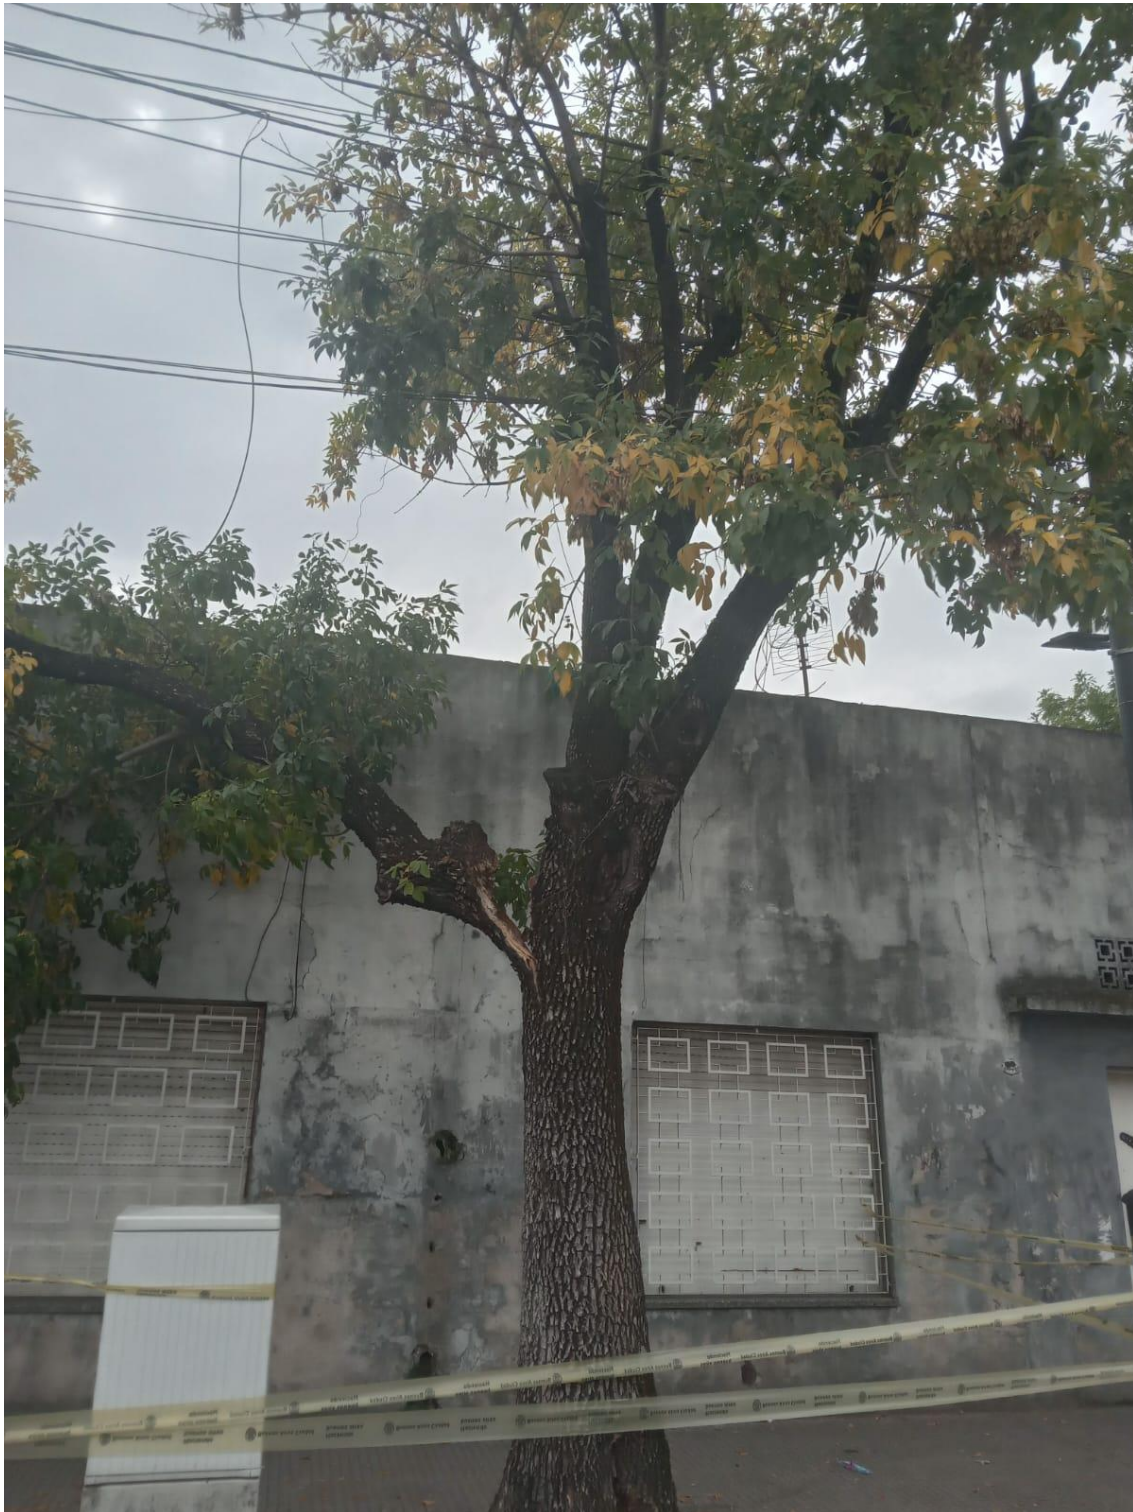
Informe N° 063 – FOTO INICIAL

**RAMAS** Quebradas / Fisuradas: ☒ Excesivas / Cruzadas: ☐ Bajas: ☐  
 Secas / Secas en los ápices: ☐ Invasión de espacio aéreo: ☐ Tocones: ☐  
 Con cavidades, tumores o cánceros: ☒ Con mal ángulo de inserción: ☐ Codominantes: ☐

**OBSERVACIONES**  
Ejemplar con Podredumbre marron desde base del  
fuste hasta ramas principales requiere  
extracción de emergencia

**D: TRATAMIENTO FITOSANITARIO** ☐ **E: TRASPLANTE** ☐ **F: EXTRACCIÓN** ☒

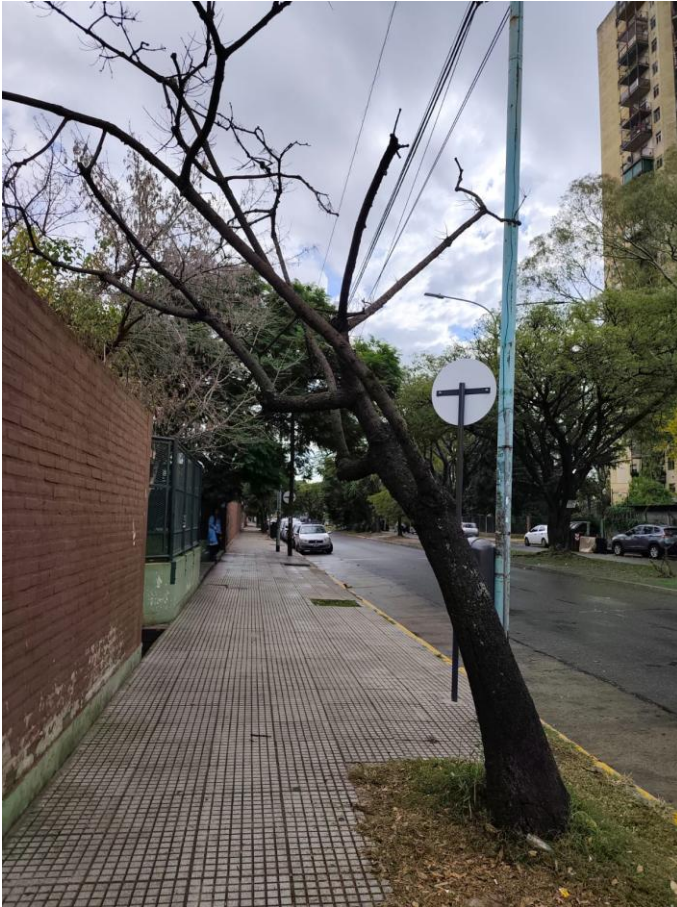
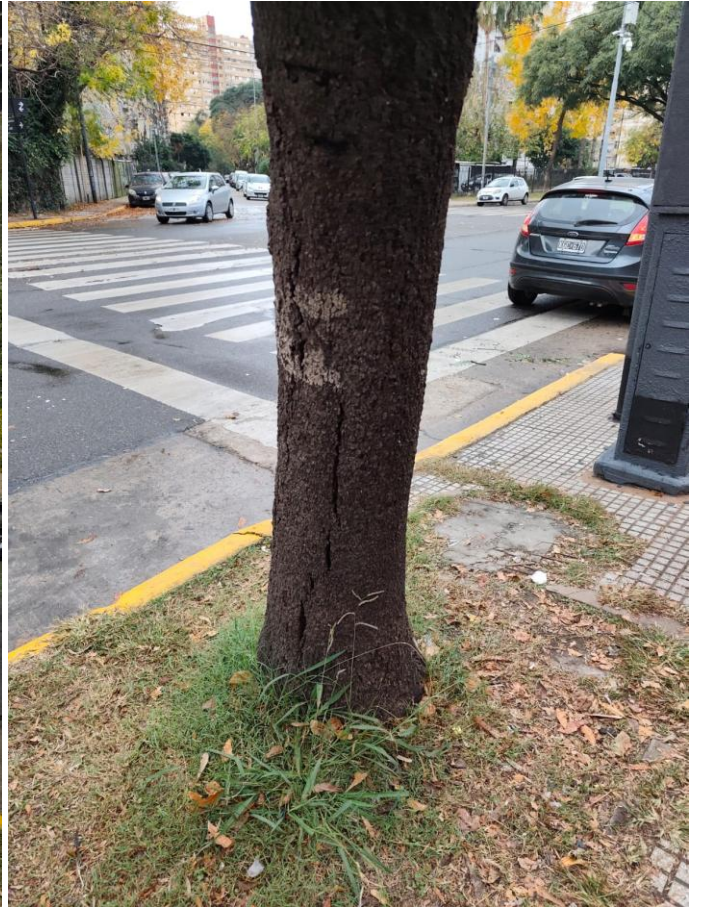
Informe N° 064 – FOTO INICIAL

**OBSERVACIONES**  
EJEMPLAR SECO CON MOVIMIENTO  
EXTRACCIÓN DE EMERGENCIA (SALIDA ESCUELA)

**D: TRATAMIENTO FITOSANITARIO** ☐ **E: TRASPLANTE** ☐ **F: EXTRACCIÓN** ☒

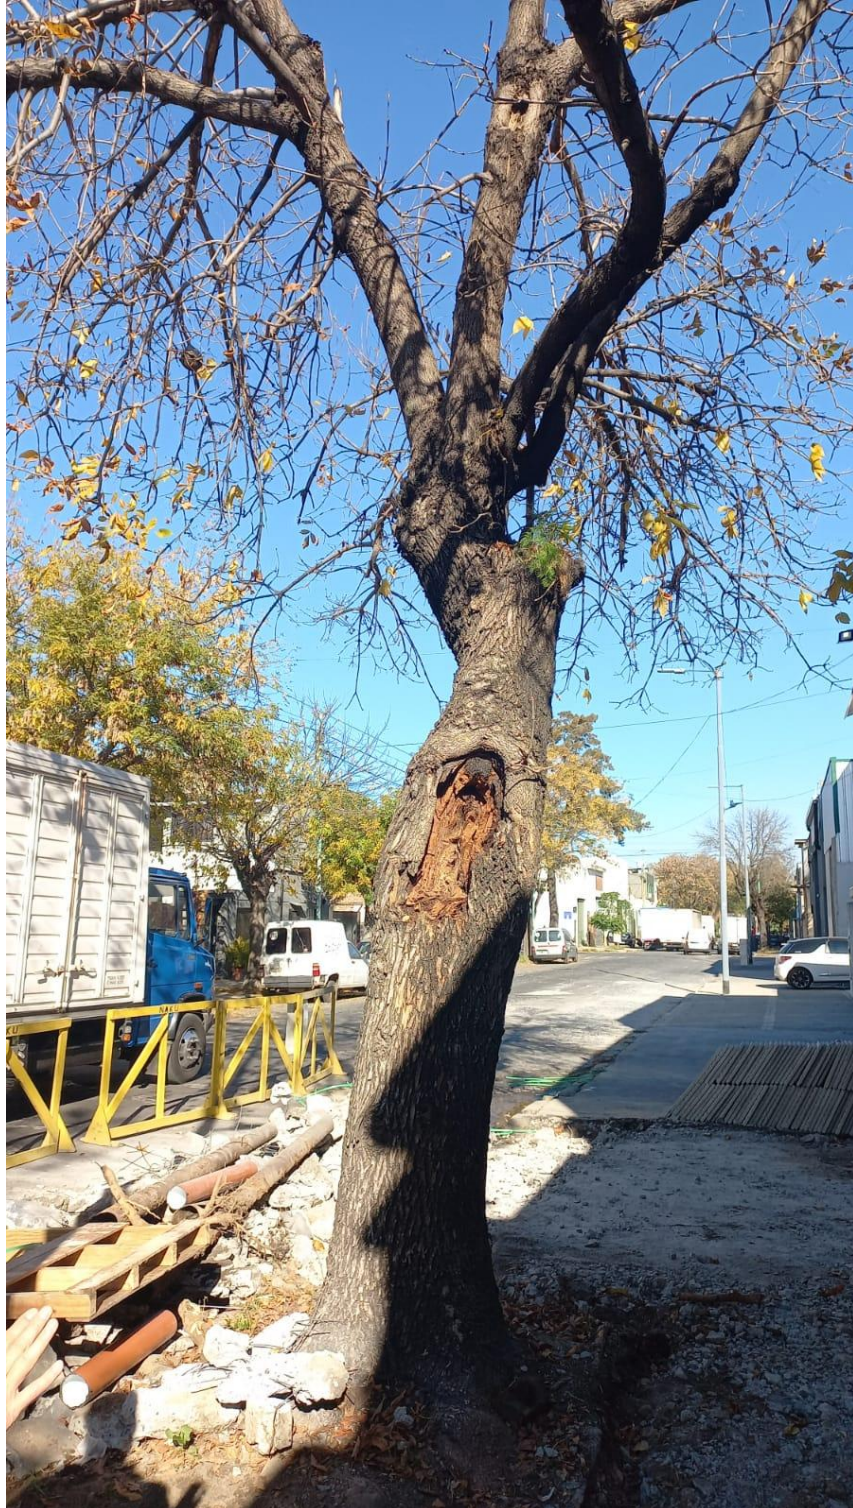
Informe N° 065 – FOTO INICIAL

Árbol con ~~gran~~ cantidad de H10%, en zona media del fuste.  
 Madera en estado de descomposición expuesta.  
 Cancro en zona basal, lado de la calle.

Extracción de emergencia

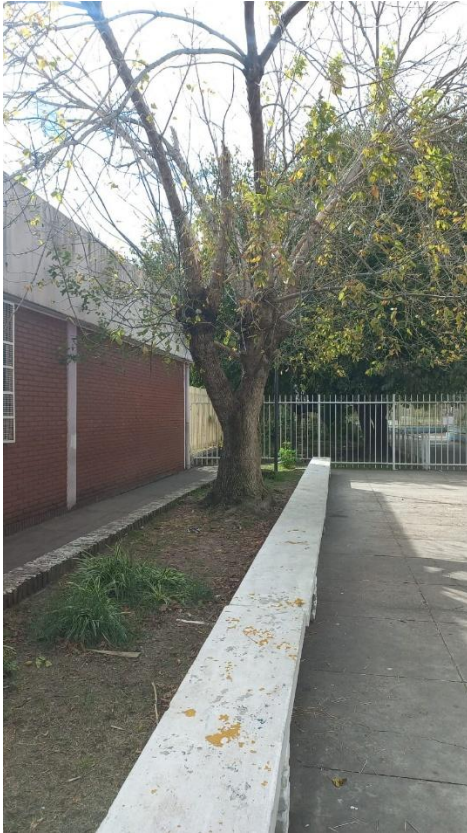
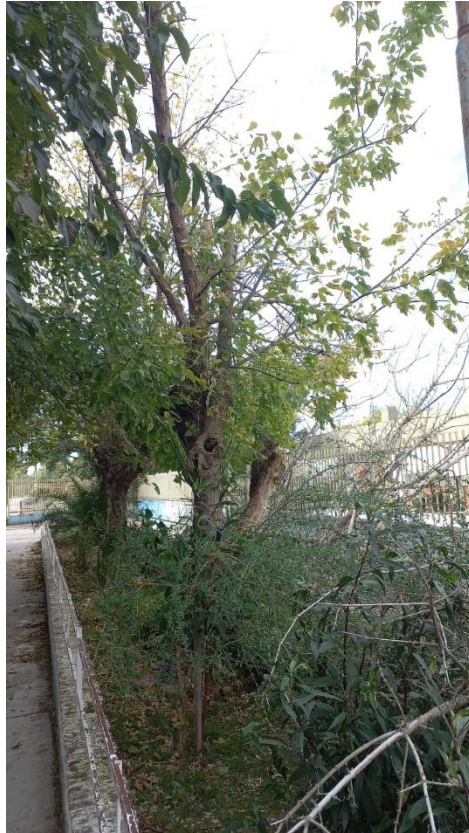
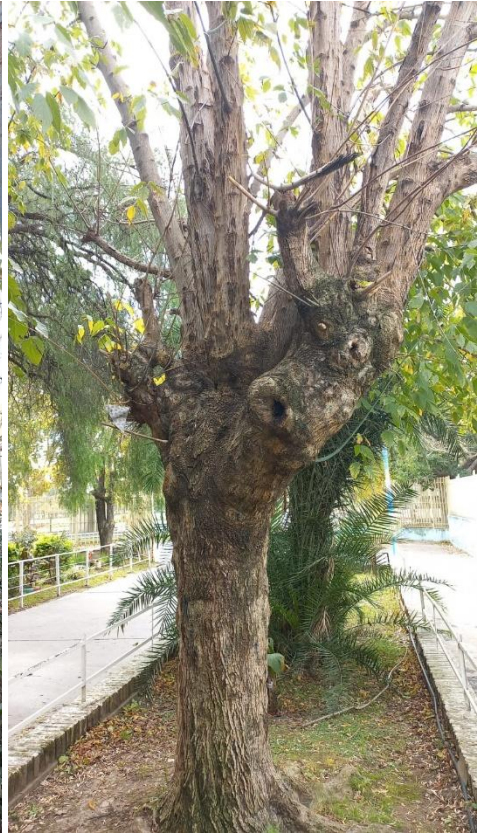
Informe N° 066 – FOTO INICIAL

**OBSERVACIONES**  
Extracción de 3 árboles en la entrada de la Esc. 10 DE 21  
- A. negundo 60/8 en la entrada, semiseco c/ brazos quebrados, cavidades y fructif. fungos  
- A. negundo 60/8 en la entrada, semiseco c/ cavidades y media copa seca  
- A. negundo 50/6 posando la repa. de entrada, fructif. fungos, regeneración de copa y cavidades  
Extracción de emergencia

**D: TRATAMIENTO FITOSANITARIO** ☐ **E: TRASPLANTE** ☐ **F: EXTRACCIÓN** ☒

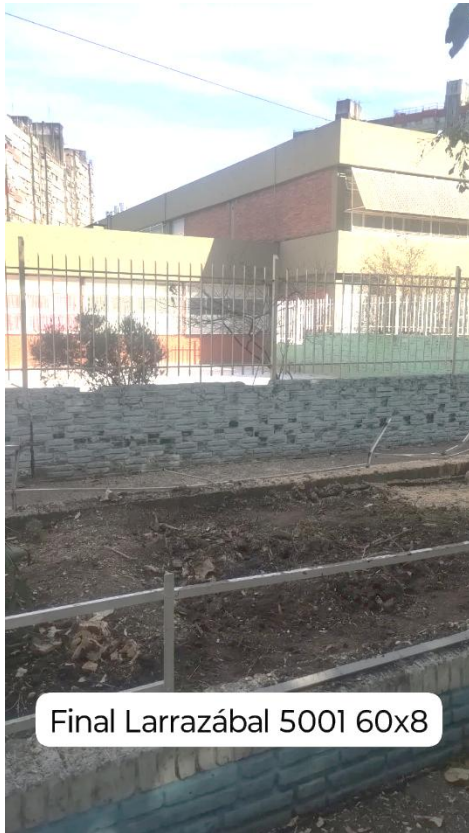
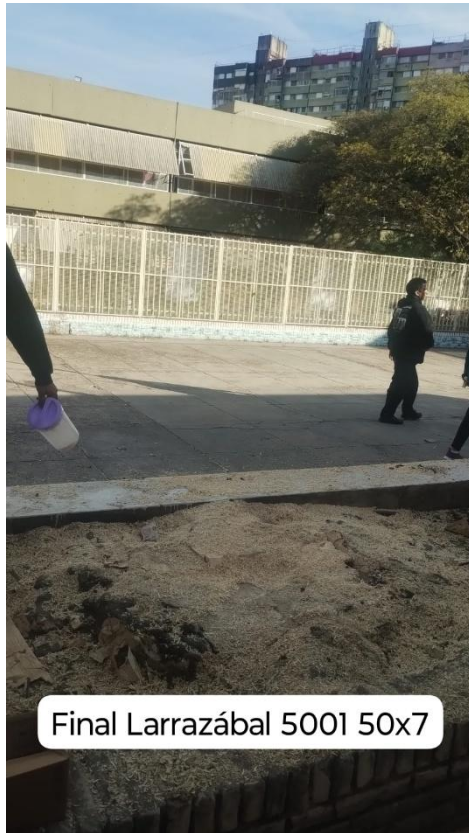
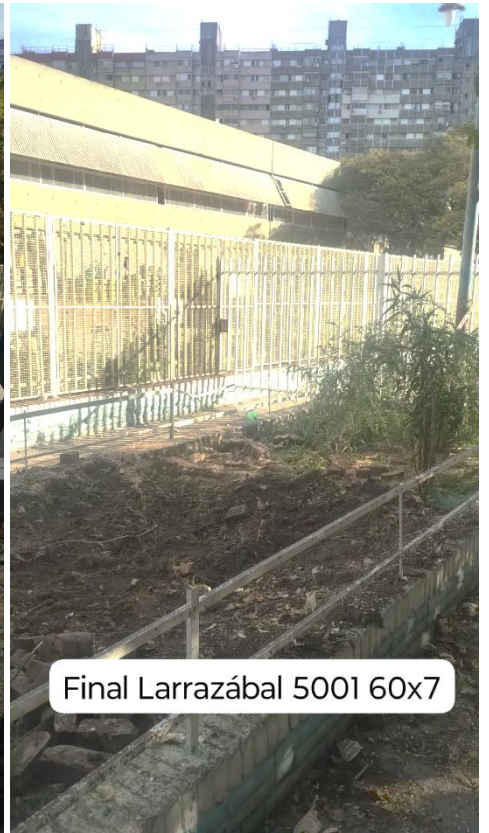
Informe N° 066 – FOTO FINAL

Final Larrazábal 5001 60x8

Final Larrazábal 5001 50x7

Final Larrazábal 5001 60x7

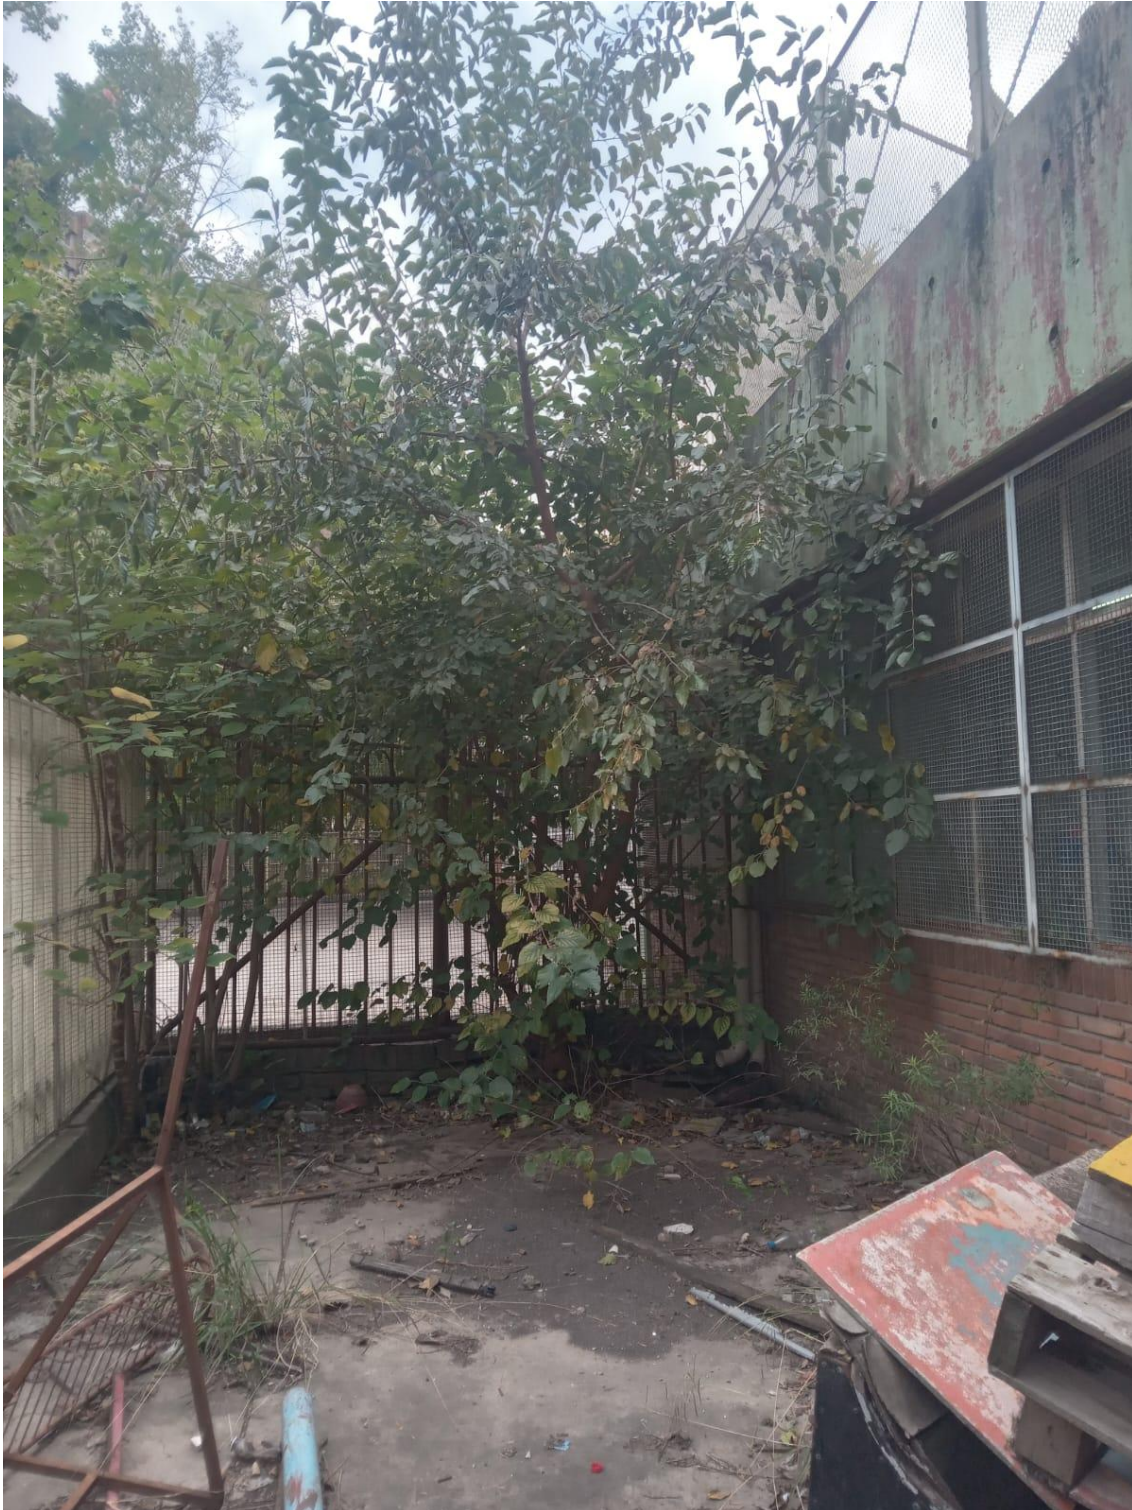
Informe N° 067 – FOTO INICIAL

Extracción Mor2 30 x 5

Mor2 25 x 4

**D: TRATAMIENTO FITOSANITARIO** ☐ **E: TRASPLANTE** ☐ **F: EXTRACCIÓN** ☒

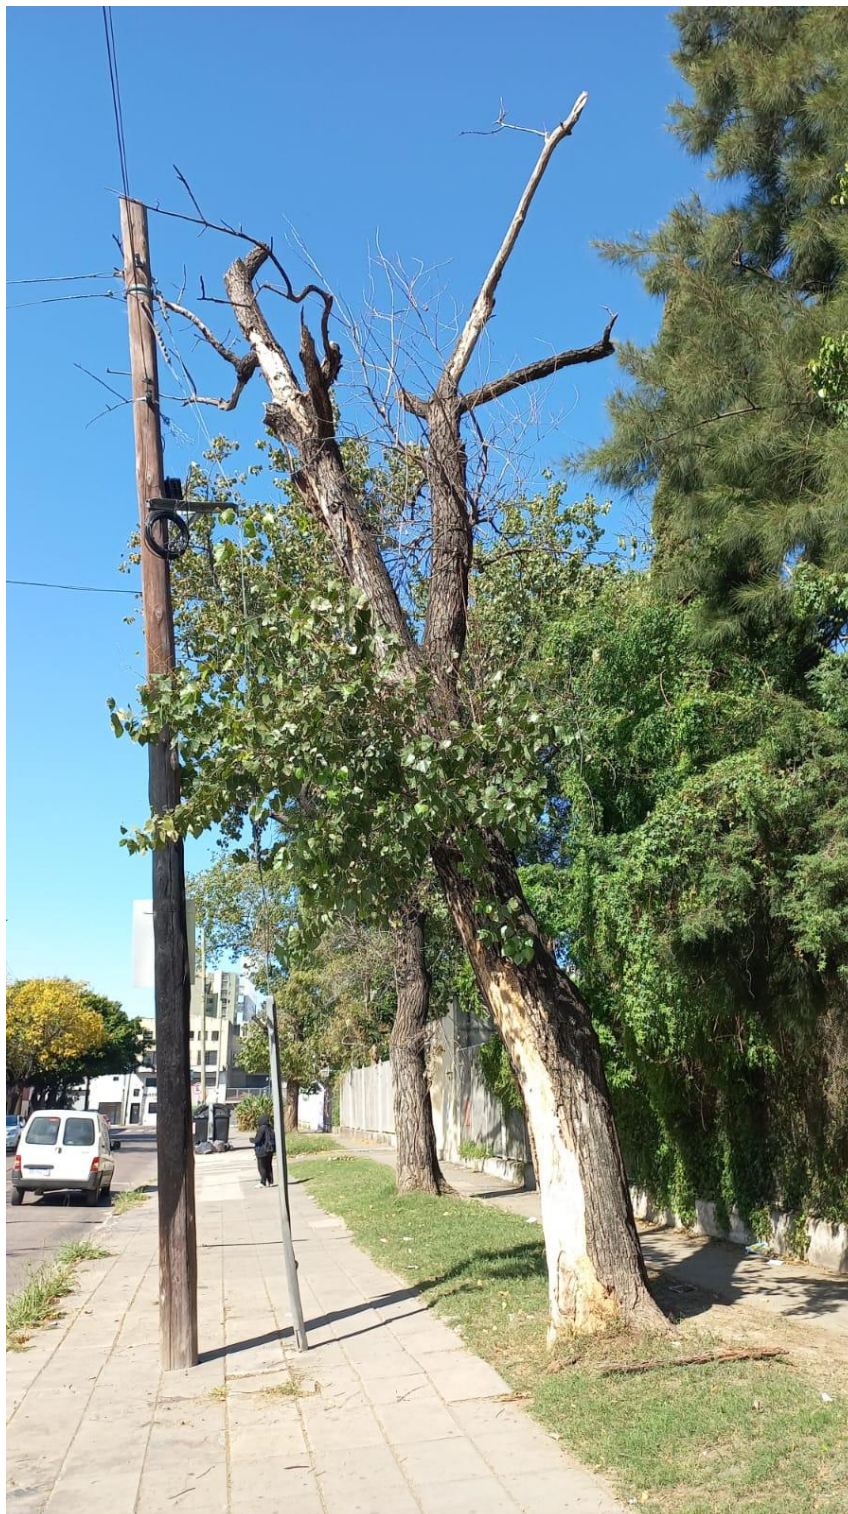
Informe N° 068 – FOTO INICIAL

Árbol semiseco con brazos ppales secos, descortezamiento longitudinal a lo largo de todo el fuste.  
 Ubicado frente de dos edificios.  
 Emergencia.

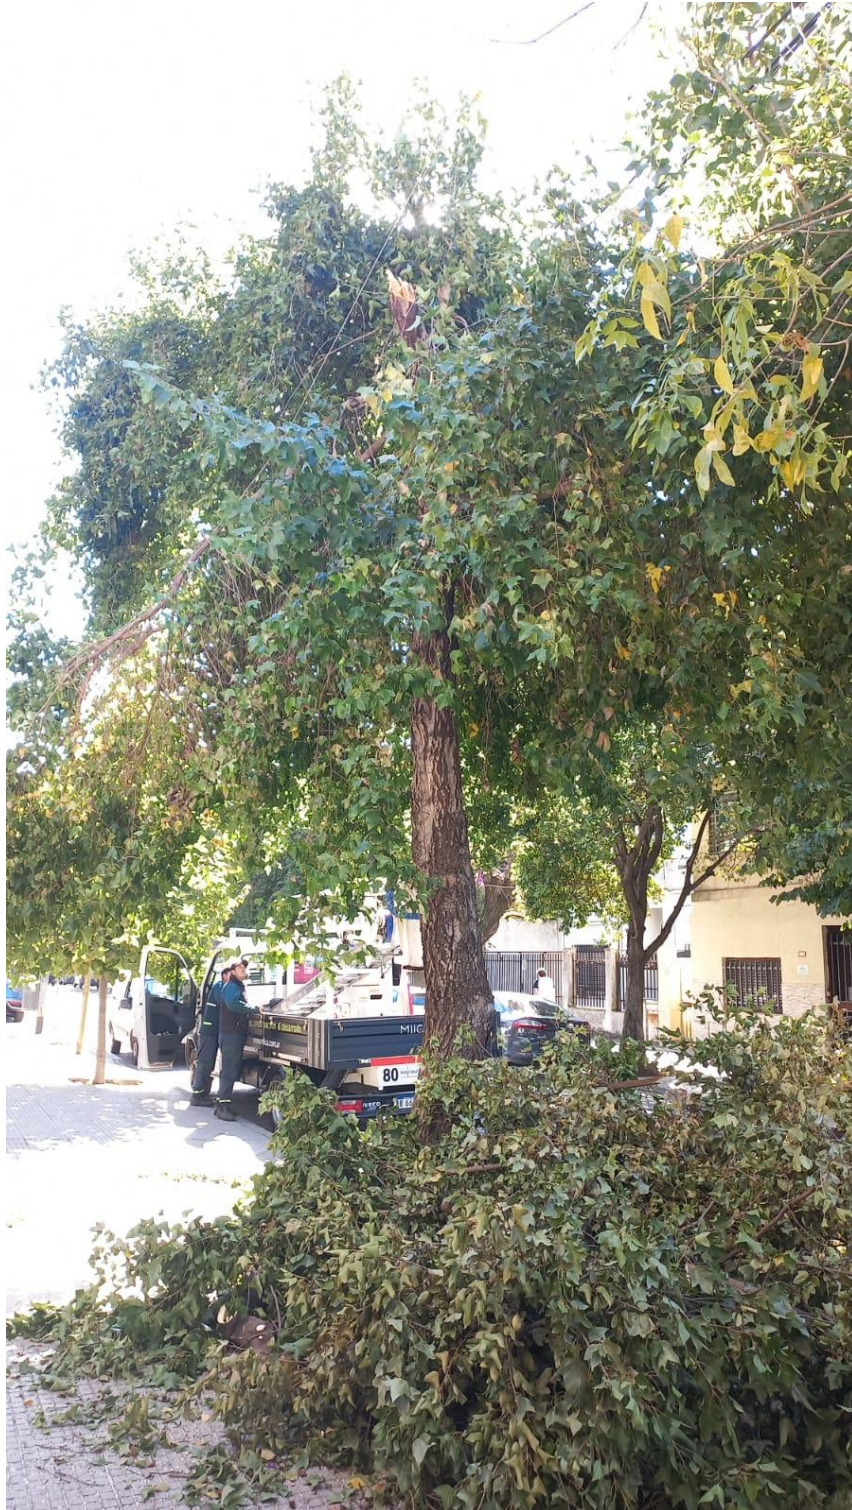
Informe N° 069 – FOTO INICIAL

**OBSERVACIONES**  
Corresponde extracción de EMERGENCIA por haberse  
quebrado una de sus ramas principales y quedar desbalanceado  
con su estructura comprometida.

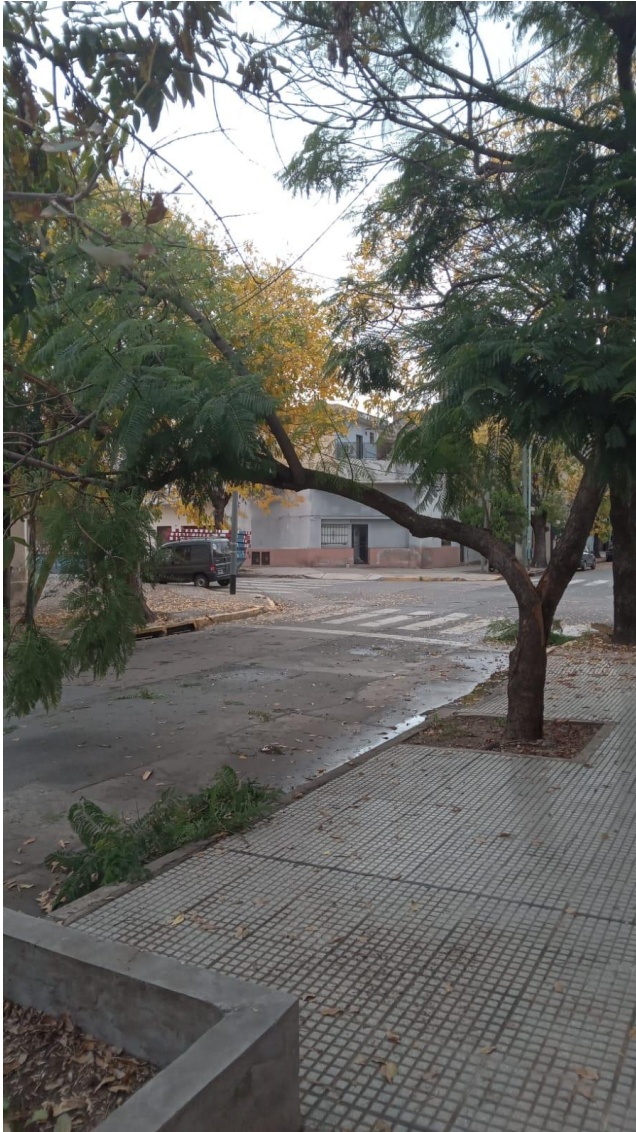
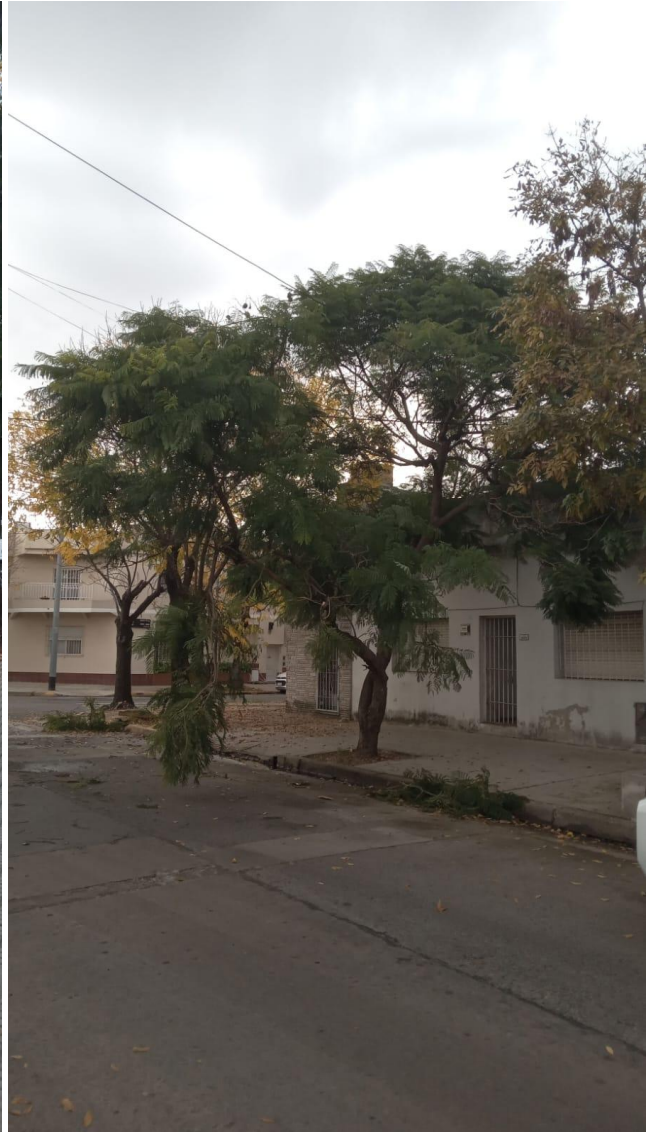
Informe N° 070 – FOTO INICIAL

**OBSERVACIONES**  
EXTRACCIÓN EMERGENCIA. RAMA PRINCIPAL PARTIDA Y FUSTE QUEBRADO.
