### Resolución Presidencia Junta Comuna

**Referencia:** RESOLUCION DE CONVALIDACION EXTRACCIONES MAYO 2026

**Planilla de Inspección de Árboles**

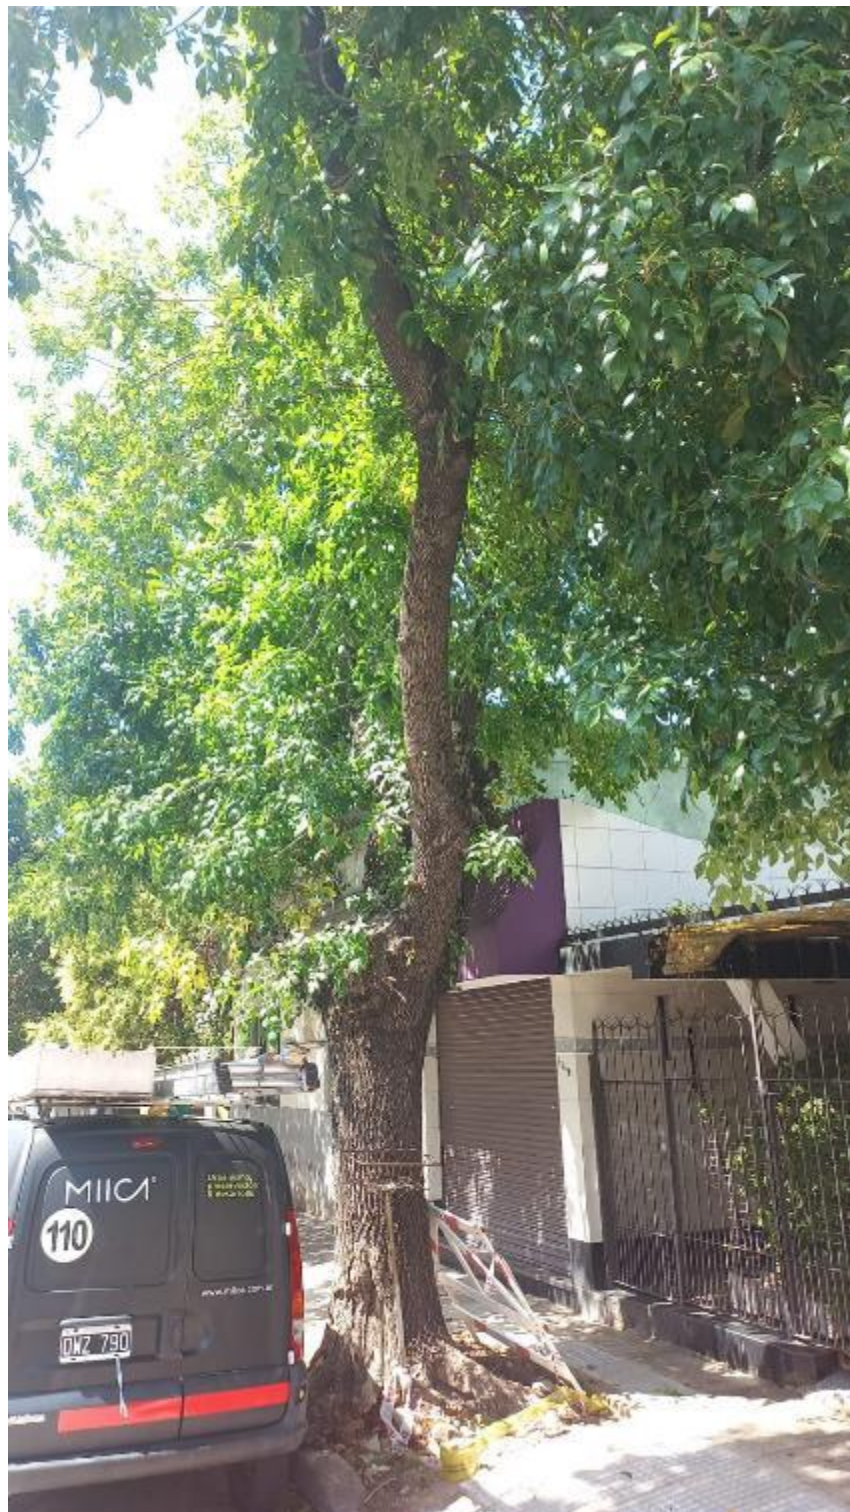
Informe N° 055

**OBSERVACIONES**  
Corresponde extracción con PRIORIDAD MEDIA.  
Presenta cavidad basal de gran tamaño, sin reparación de vereda.

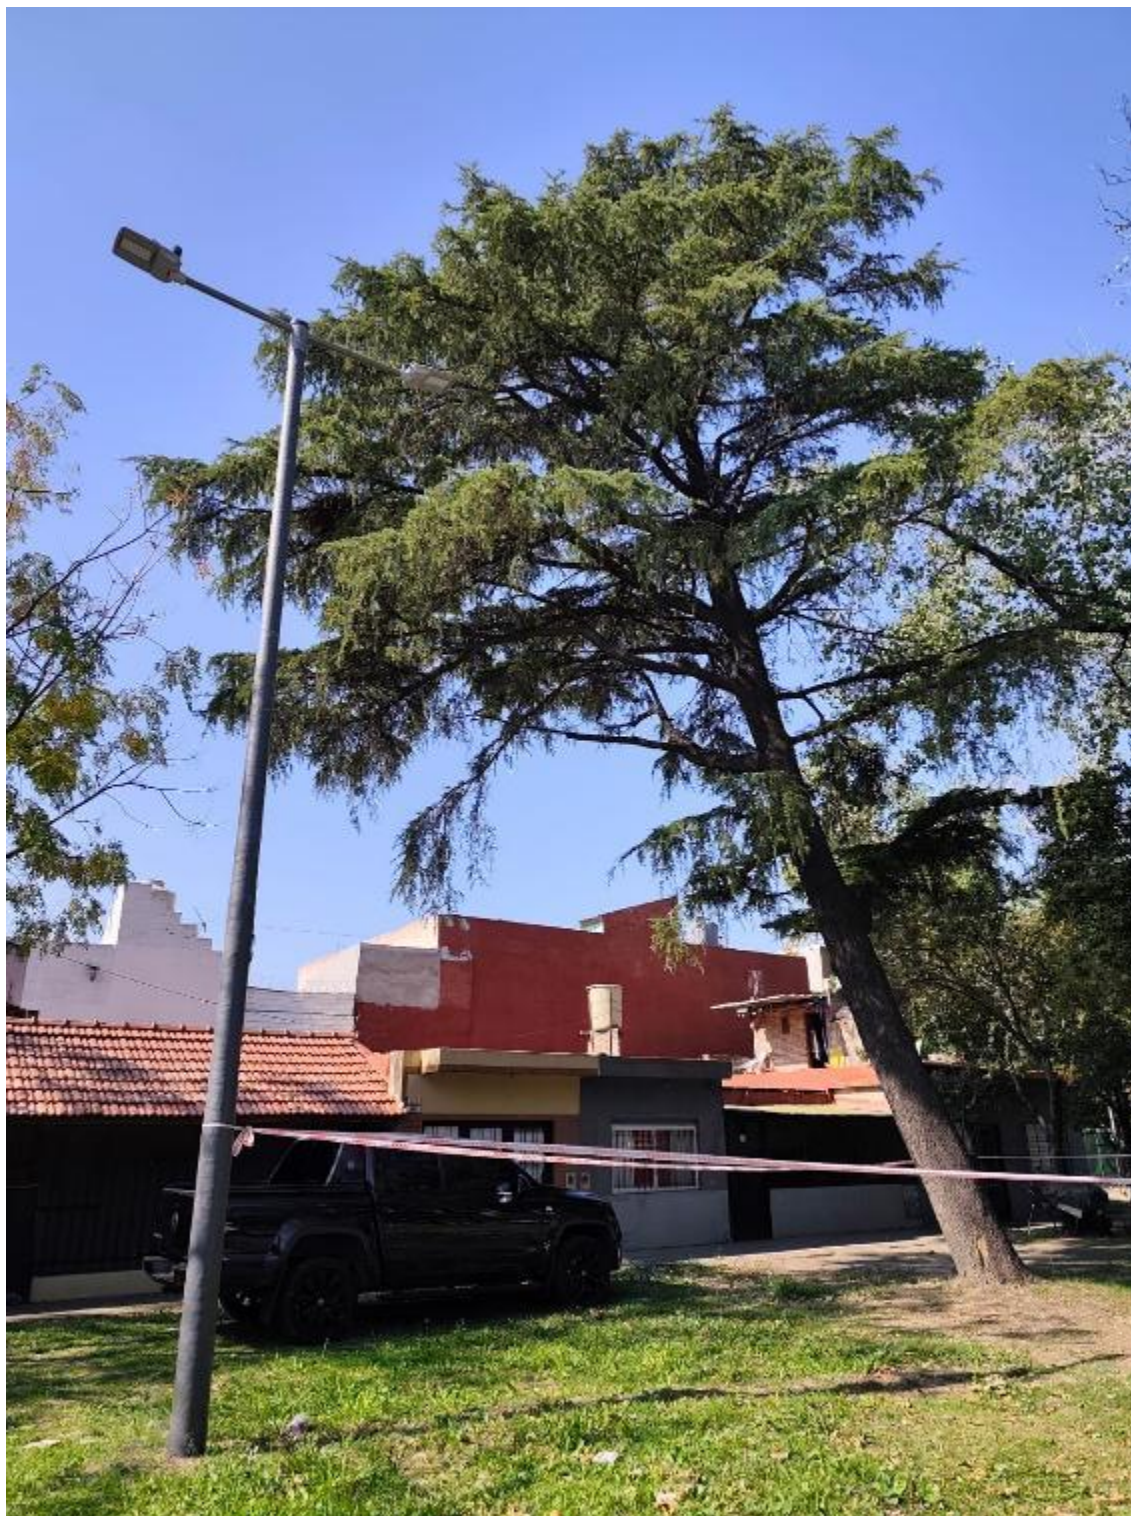
Informe N° 056

**OBSERVACIONES**  
 EJEMPLAR DE GRAN MAGNITUD, DESBALANCEADO, INCLINADO (PROGRESIVO A TRAVÉS DEL TIEMPO). SE OBSERVA UN "ZANJE" EN LA ZONA DE RAÍCES REALIZADO POR TERCEROS.  
 MEDIANTE INSPECCIÓN VISUAL SE PUEDEN OBSERVAR GRIETAS EN EL SUELO CONTRARIAS A LA INCLINACIÓN DEL MISMO (POSIBLE SÍNTOMA DE APALANCAMIENTO). Y EN EL FUSTE DONDE PUEDEN VERSE EXUDADOS CON UN PATRÓN DETERMINADO.  
 EN CASO DE COLAPSO, EL MISMO TIENE CAIDA HACIA LA PROPIEDAD. REPRESENTA UN RIESGO ALTO, POR LO QUE SE SOLICITA EXTRACCIÓN DEL EJEMPLAR. PRIORIDAD MUY ALTA.

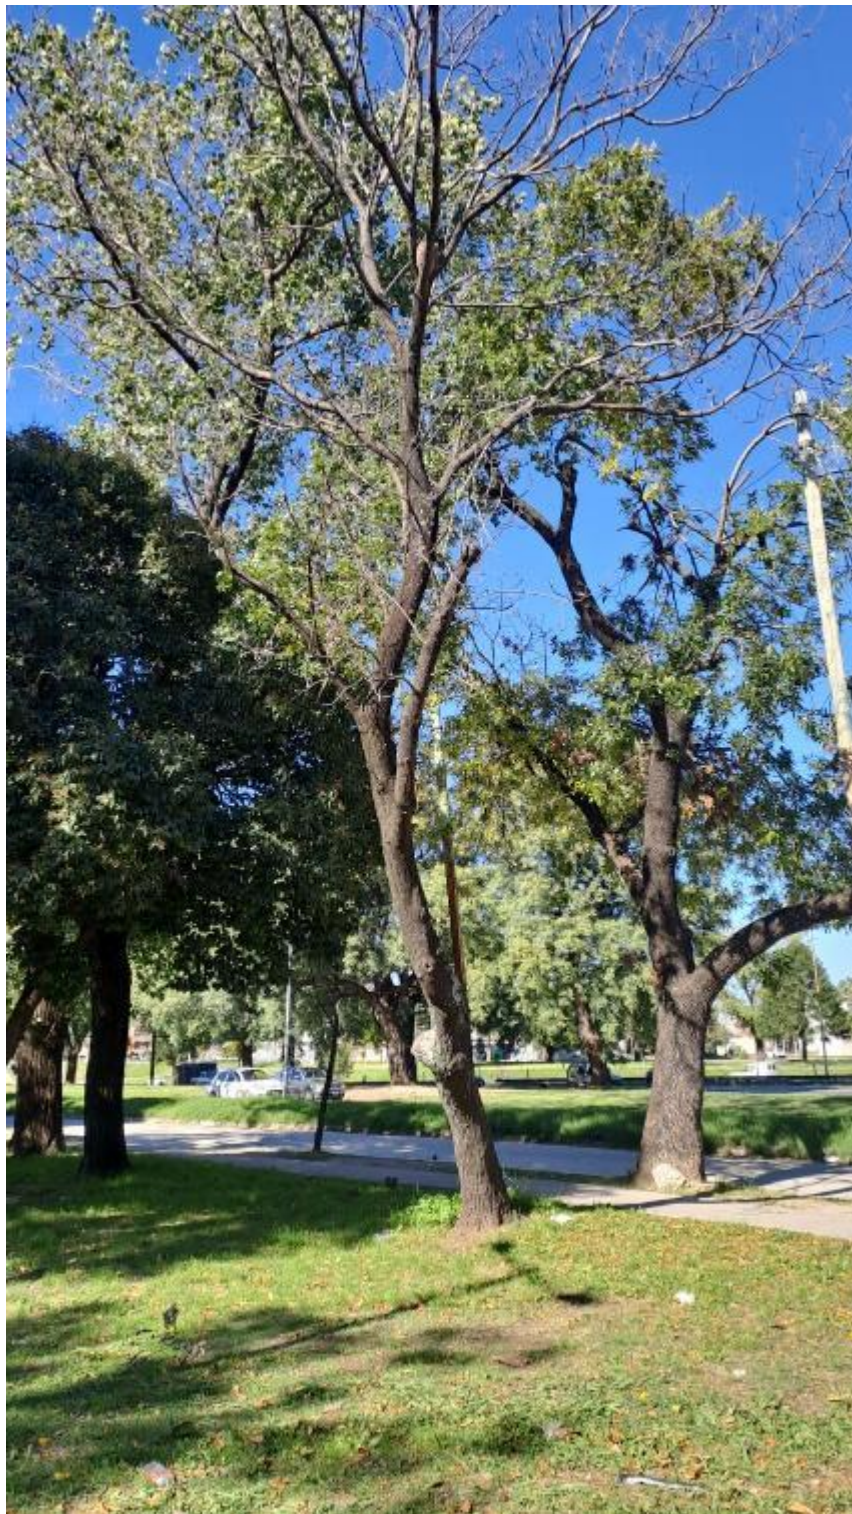
Informe N° 057

**OBSERVACIONES**  
Ejemplar seco. Proceso irreversible  
Corresponde Extracción  
P. Alta

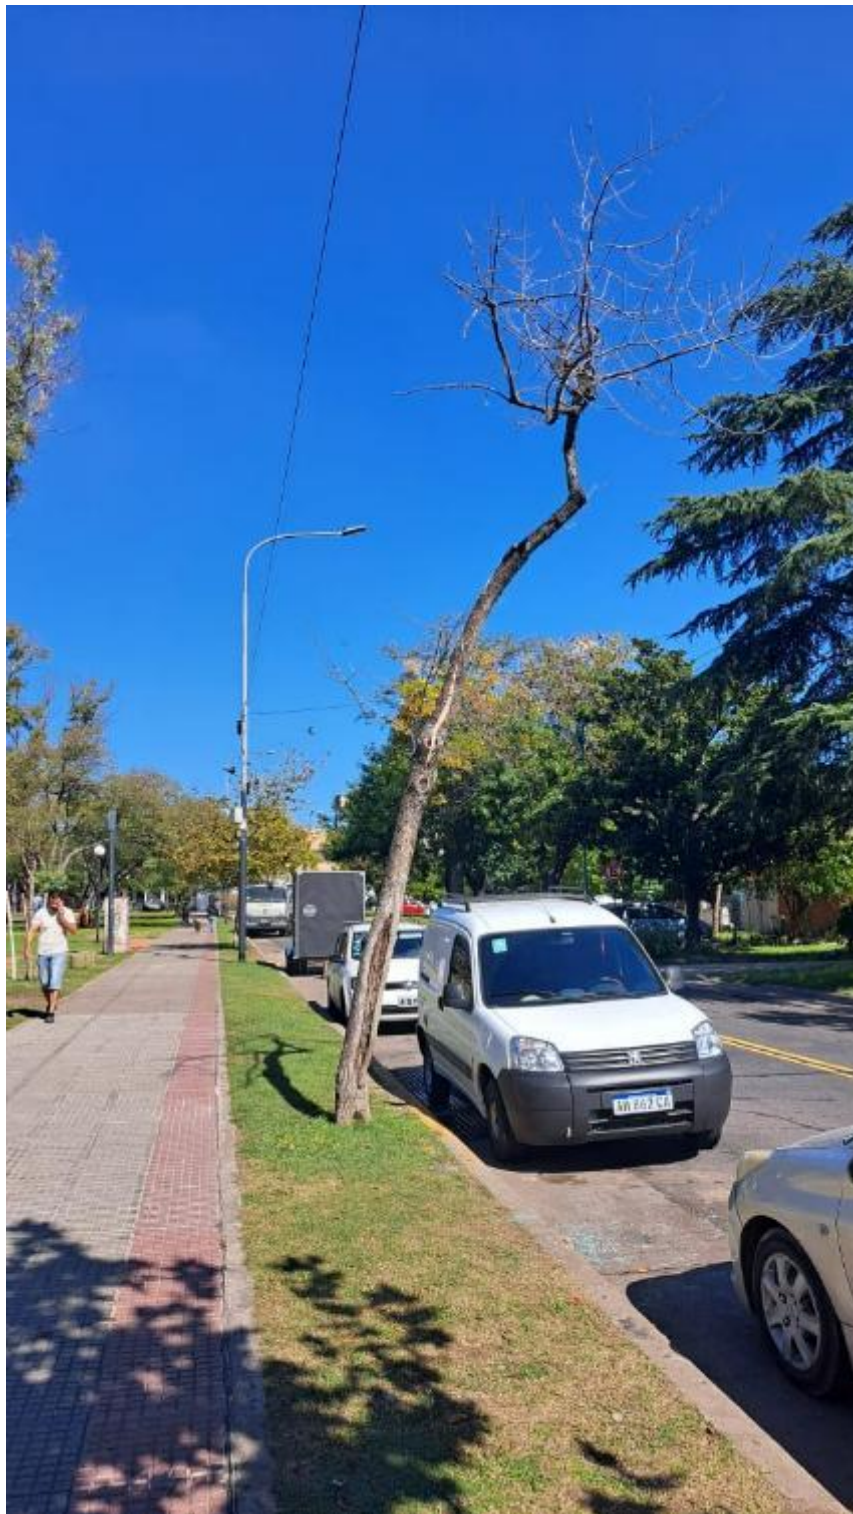
Informe N° 058

Corresponde extracción sin vereda.

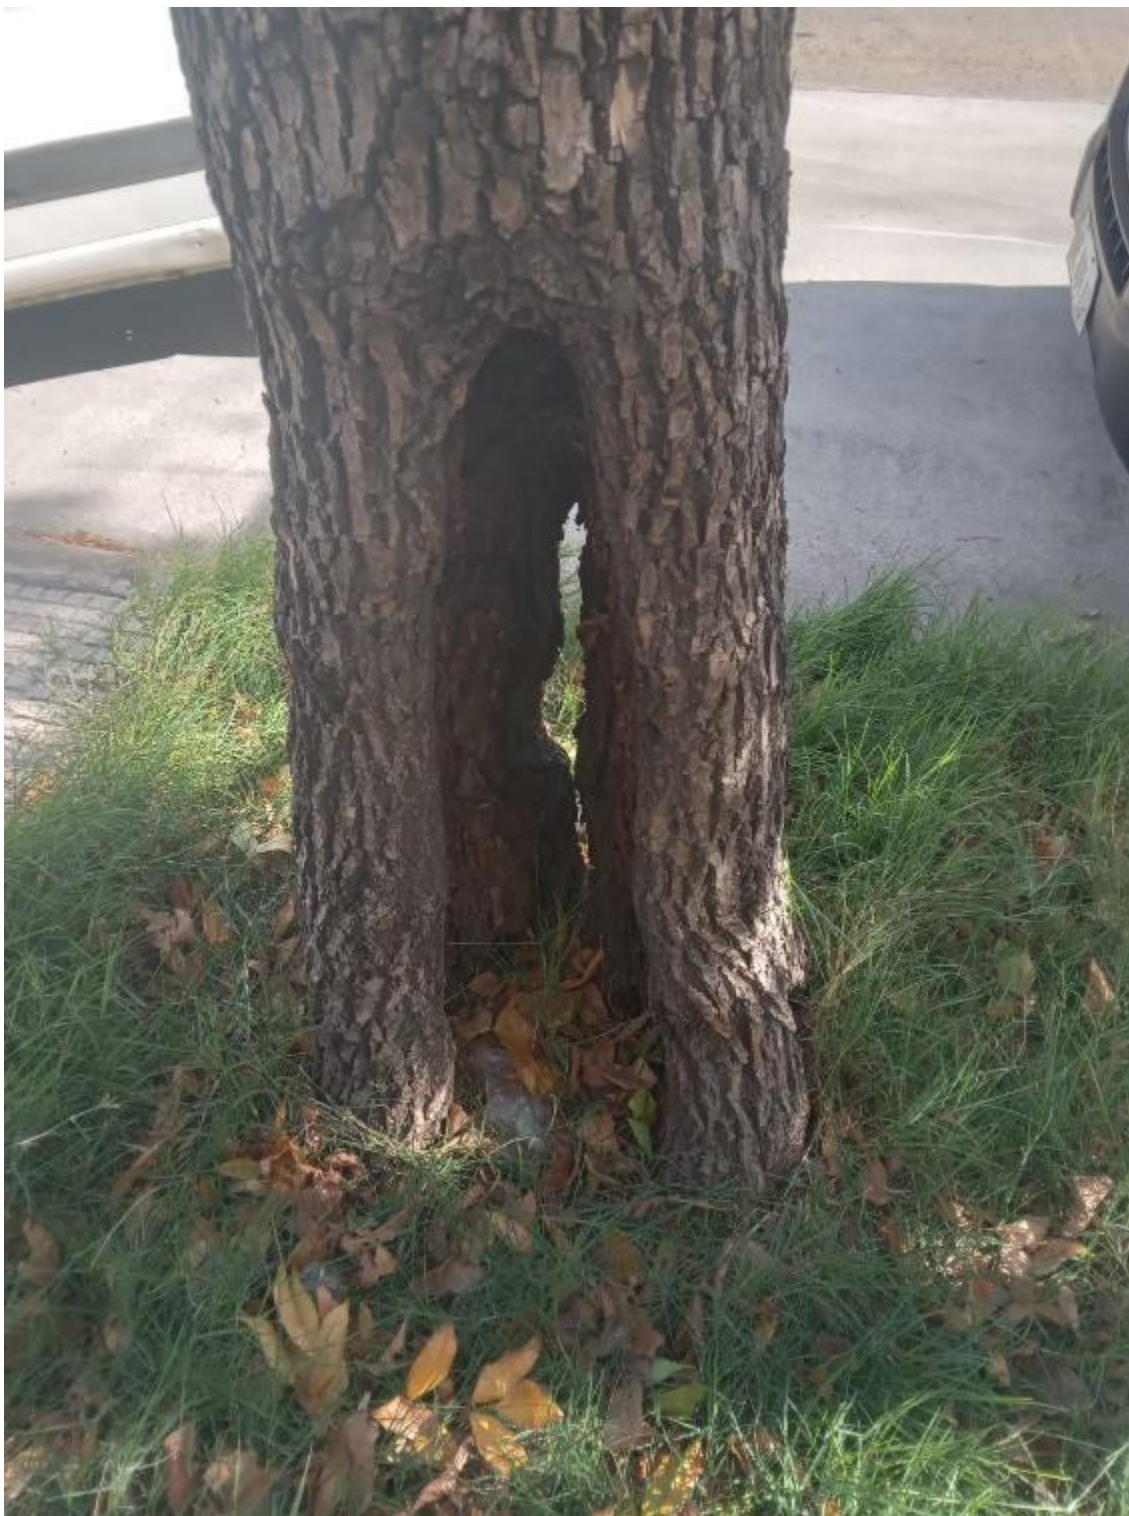
Informe N° 059

Ejemplar con chuecuzamiento h2521 y Podredumbre  
h2526 Extracción Prioridad ALTA

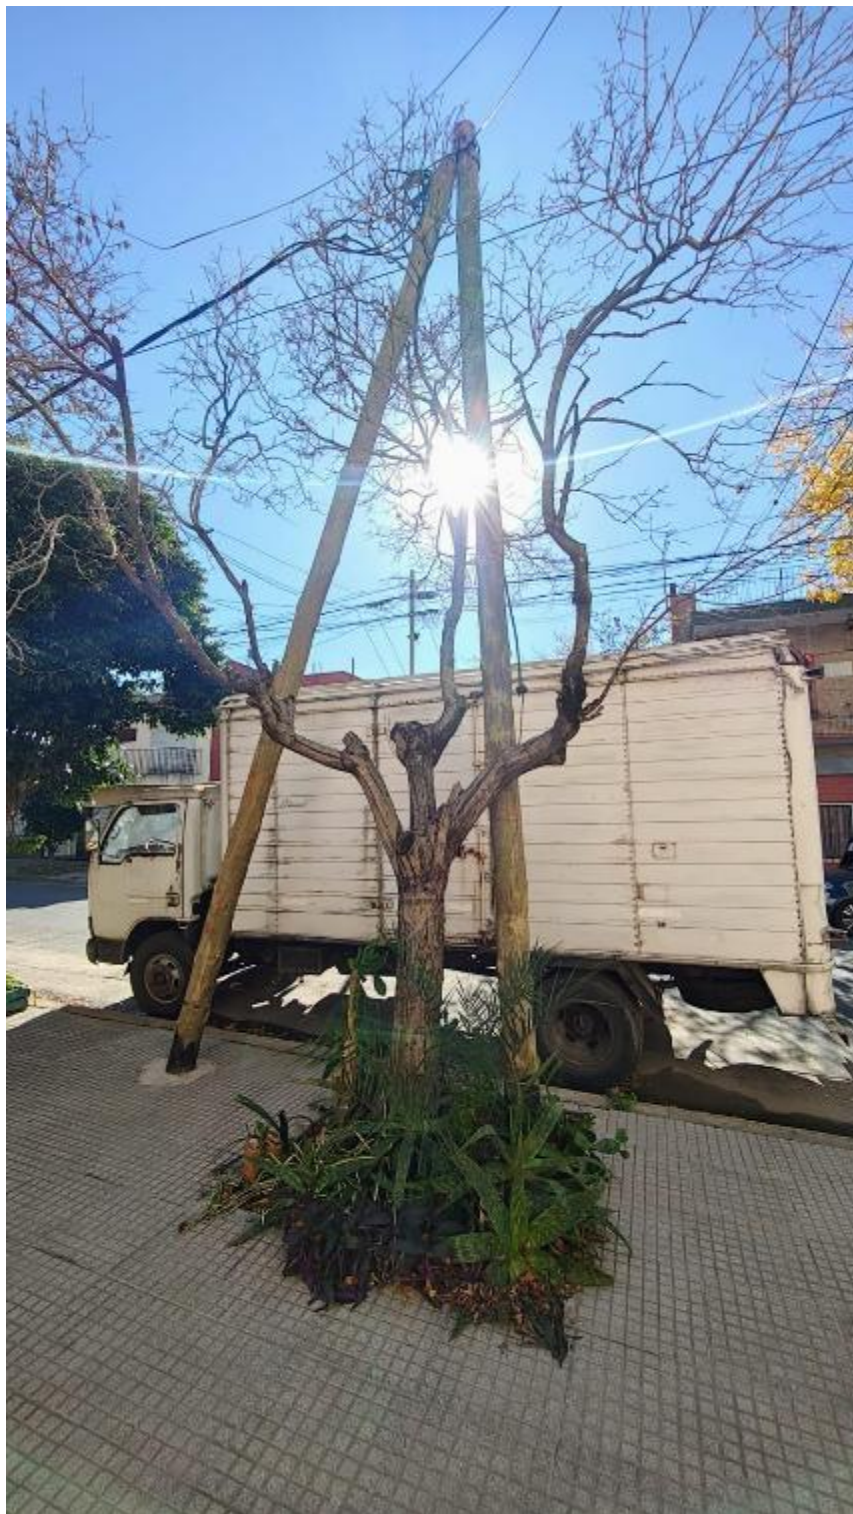
Informe N° 060

Ejemplar seco Requiere extracción

PRIMA MEDIA

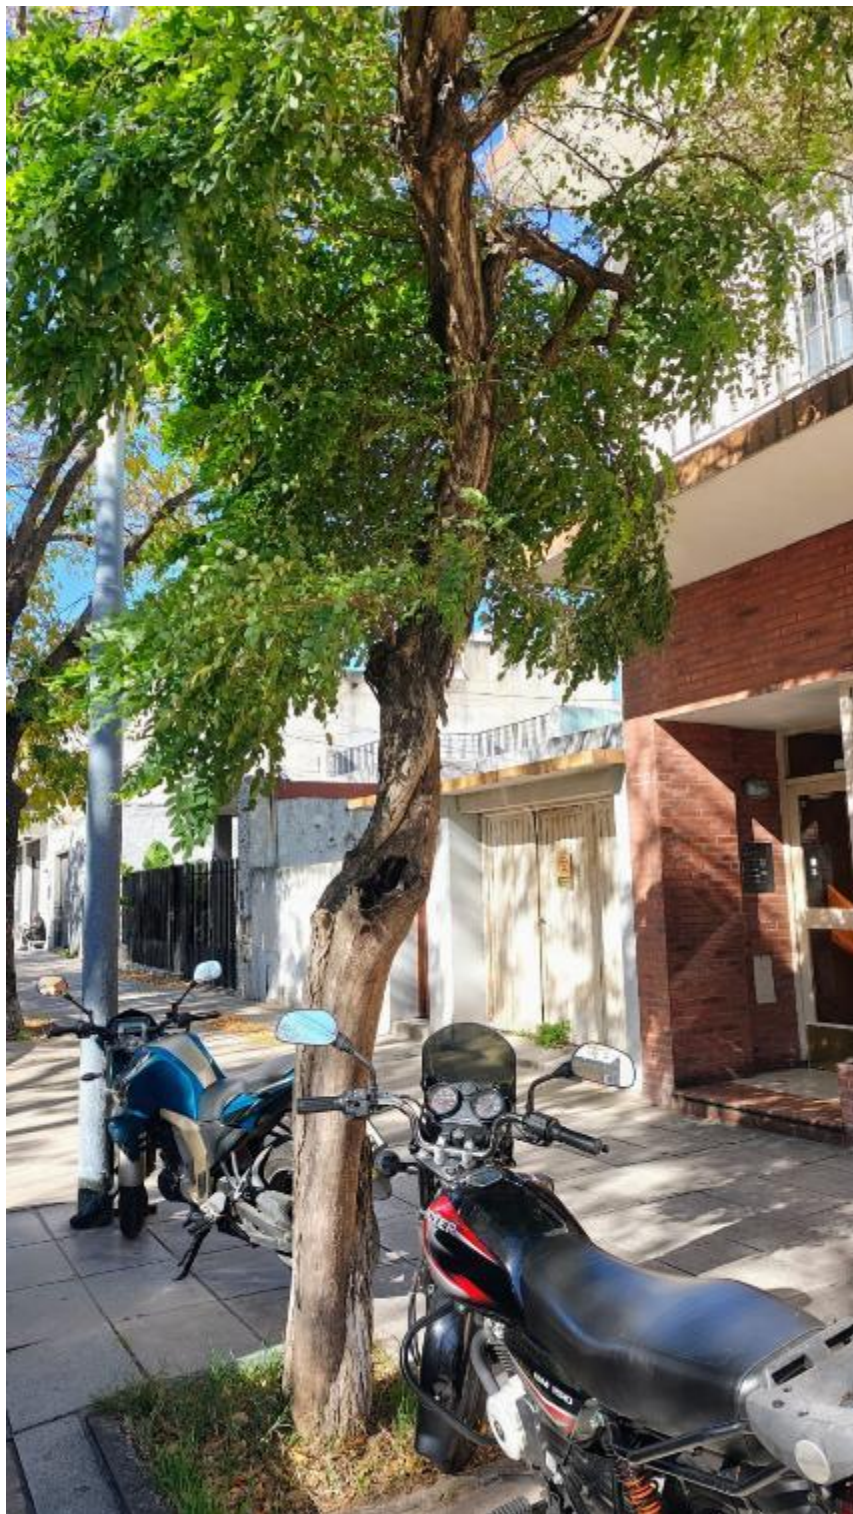
Informe N° 061

Aprox 70 % de fuste descortezado y con Ahuecos  
nietos. Requiere extracción.

Prioridad Media

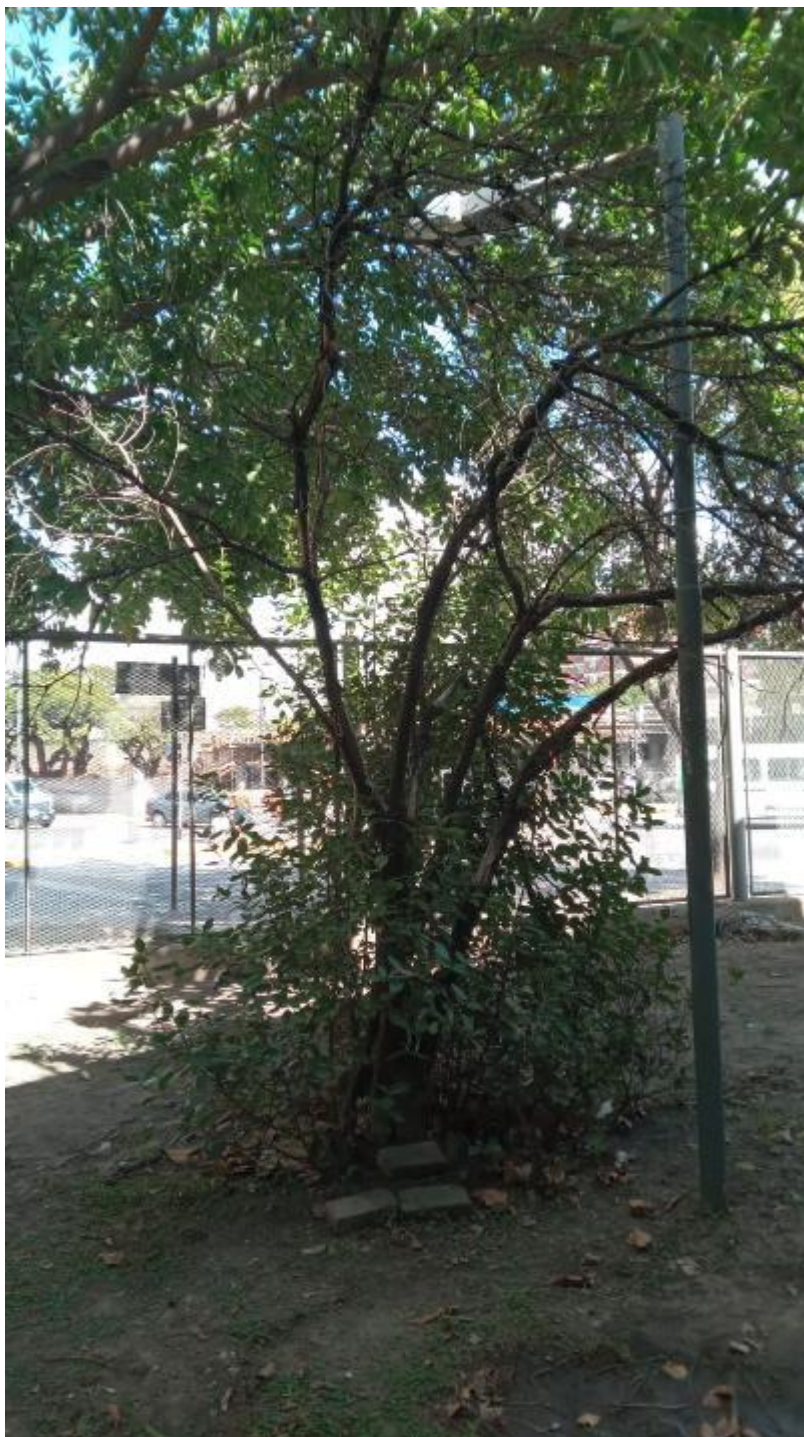
Informe N° 062

**OBSERVACIONES**  
Ubicado dentro de la escuela N° 6 en  
cinta verde q' da a Av. Escalada muy  
 próx. a poste de luminaria  
Por Aviso: Av. Escalada 2890
