### Resolución Presidencia Junta Comuna

**Número:** RS-2026-34202465-GCABA-COMUNA7

**Referencia:** Extracciones (Emergencias-Miica)

Planilla de Inspección de Árboles

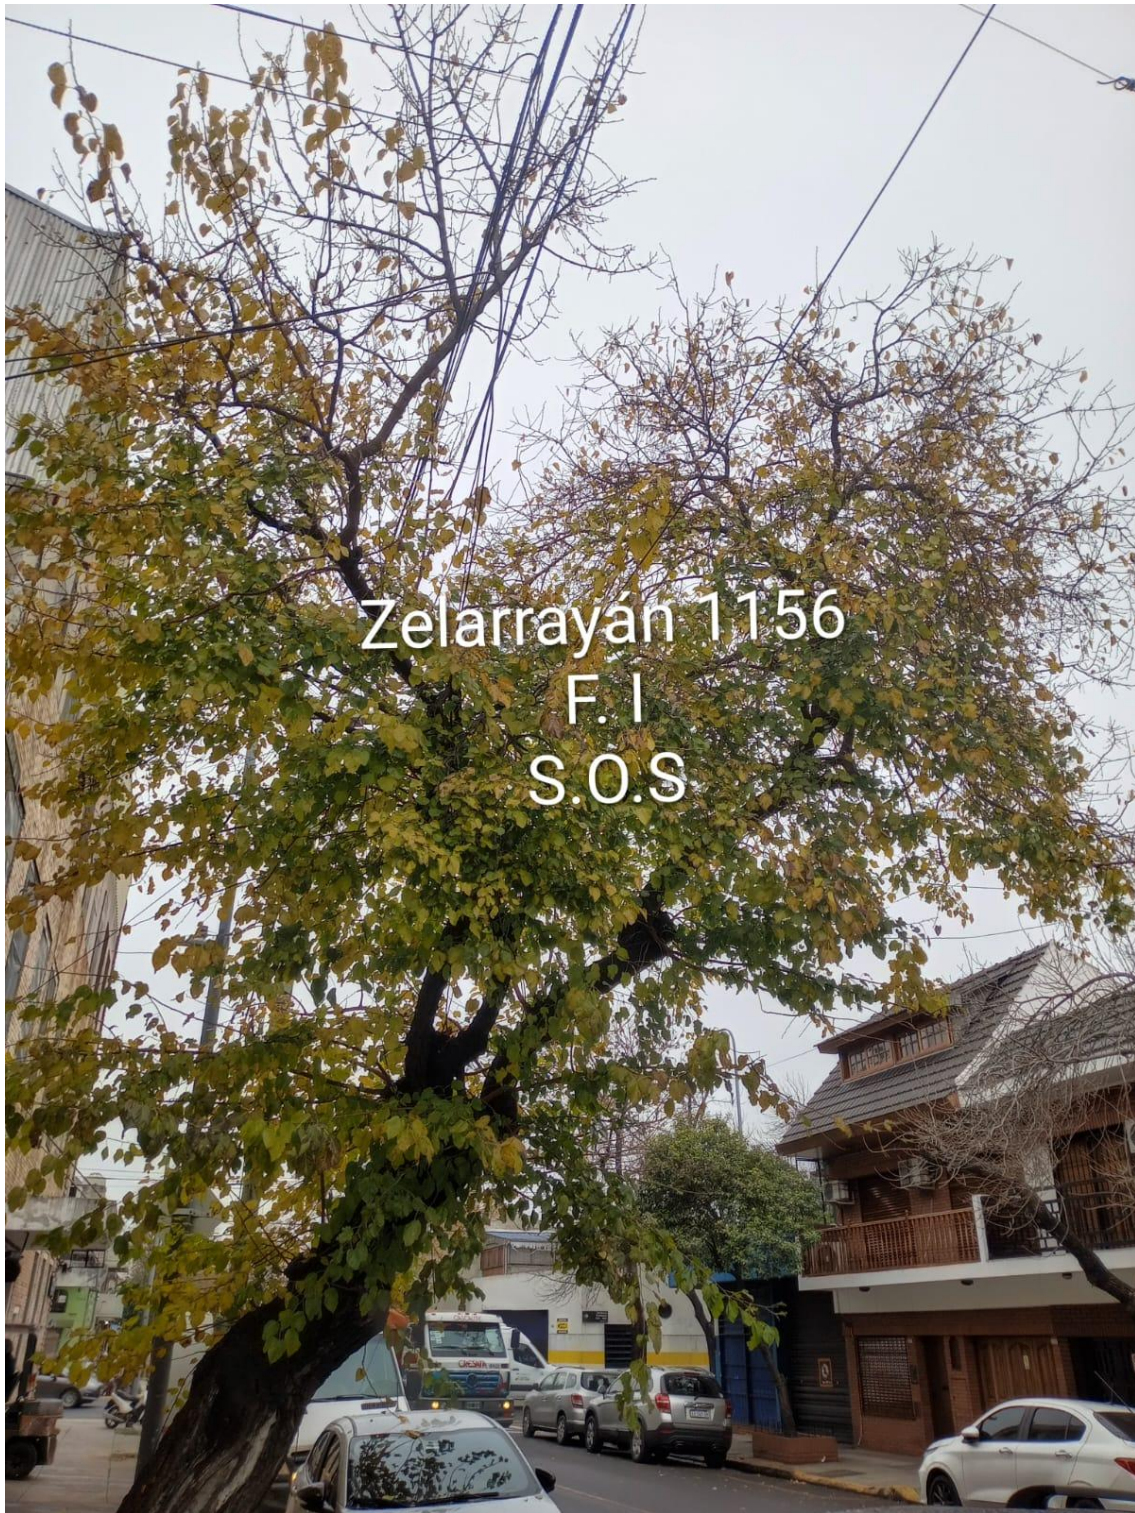
Zelarrayán 1156  
F. I  
S.O.S

FUSTE  
Descortezamiento: Cavidades ☒ Fructificaciones fúngicas ☐ Codominancias ☐ Chorreados  
Pequeñas ☐ Cavitad longitudinal en el fuste (m) **1.80 m**  
Grandes ☒ ☒ Espesor de pared remanente (cm) **30 cm**

OBSERVACIONES: **Árbol muy inclinado con gran CAVIDAD de 1.80 x 50 cm en el fuste 1/2, con 30 cm pared remanente. Se solicita descope como EMERGENCIA en ruta y posterior EXTRACCIÓN.**

**PRIORIDAD SOS**

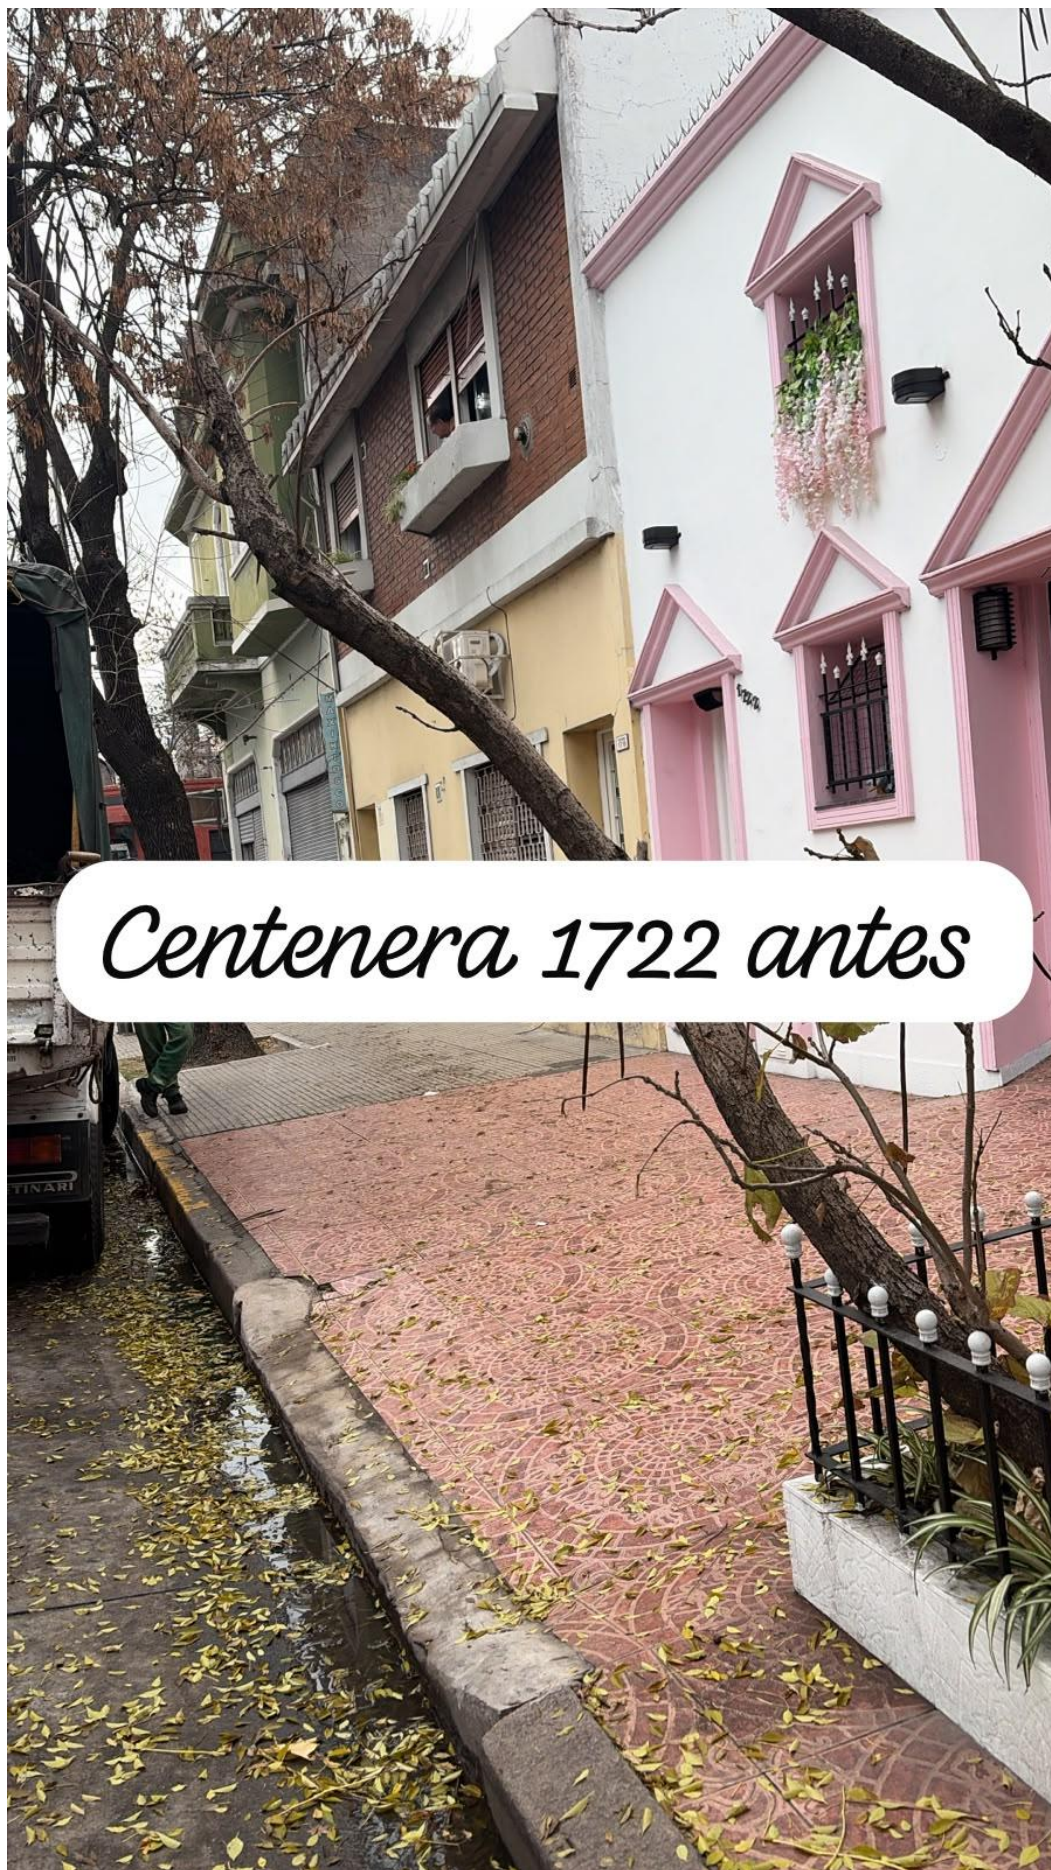
*Centenera 1722 antes*

OBSERVACIONES SE solicita extracción de ejemplar  
semi seco con gran inclinación hacia la calle.  
PRIORIDAD EMERGENCIA

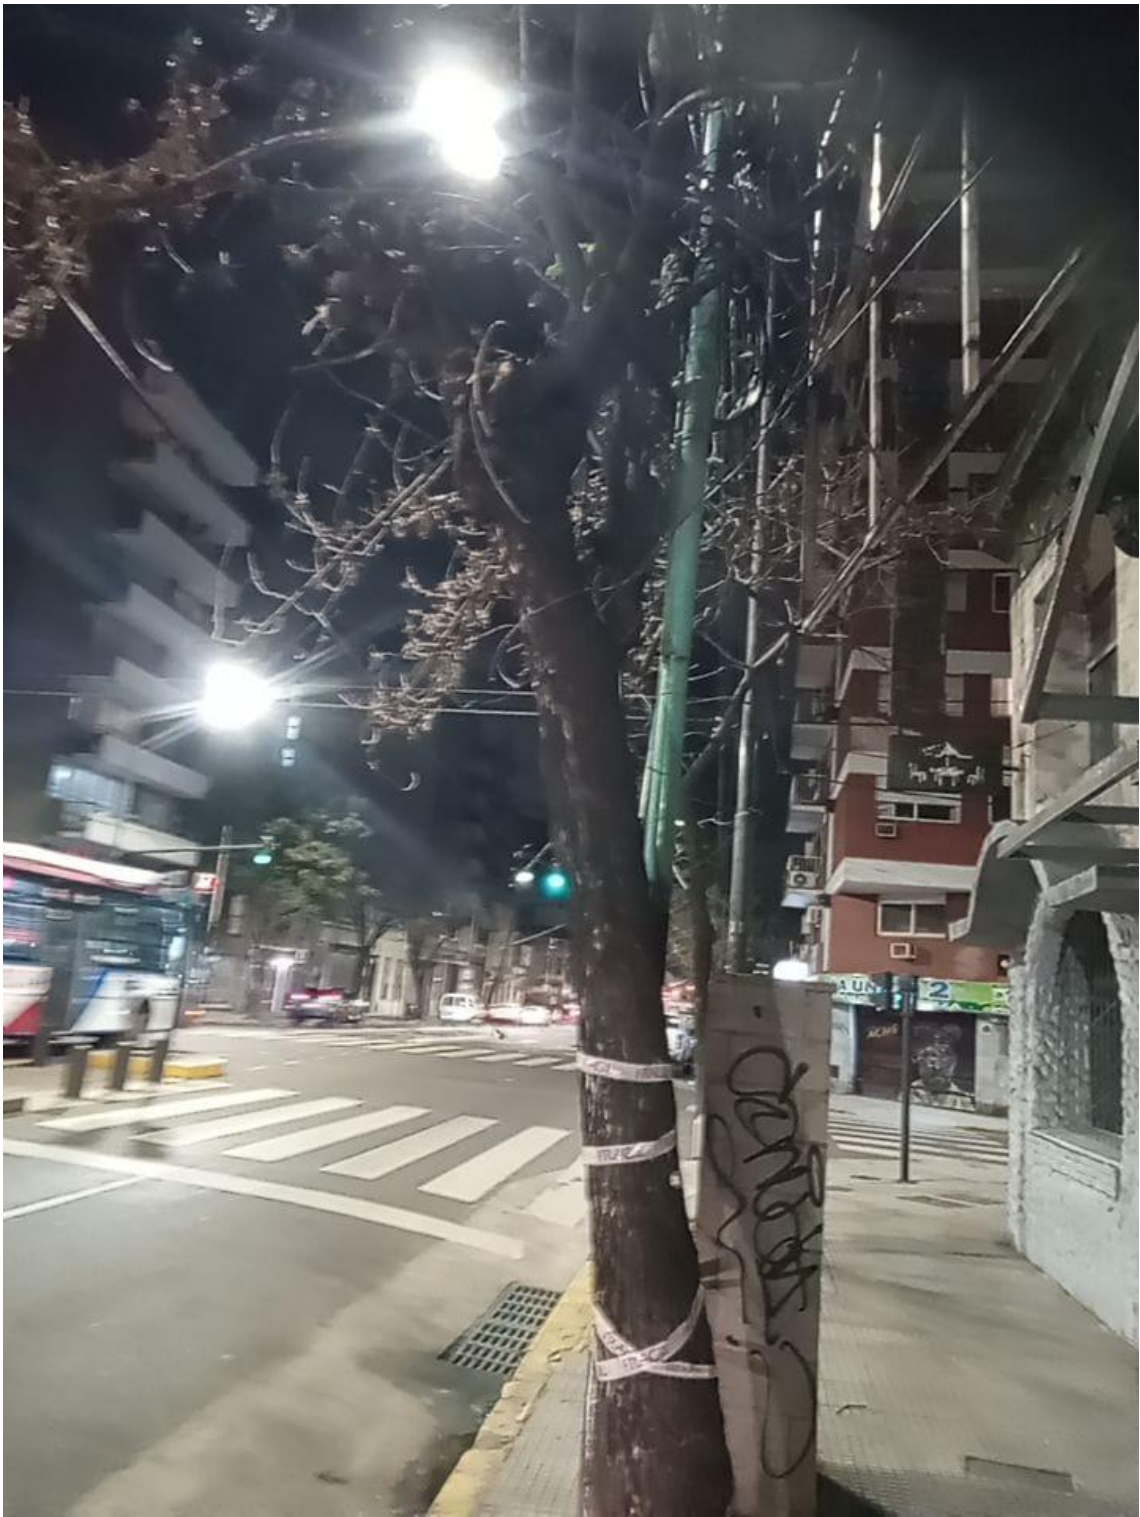
Ejemplar descopado, la tarea fue realizada como emergencia el día 26/06/2026 al encontrar el árbol descalzado y con riesgo de caída.

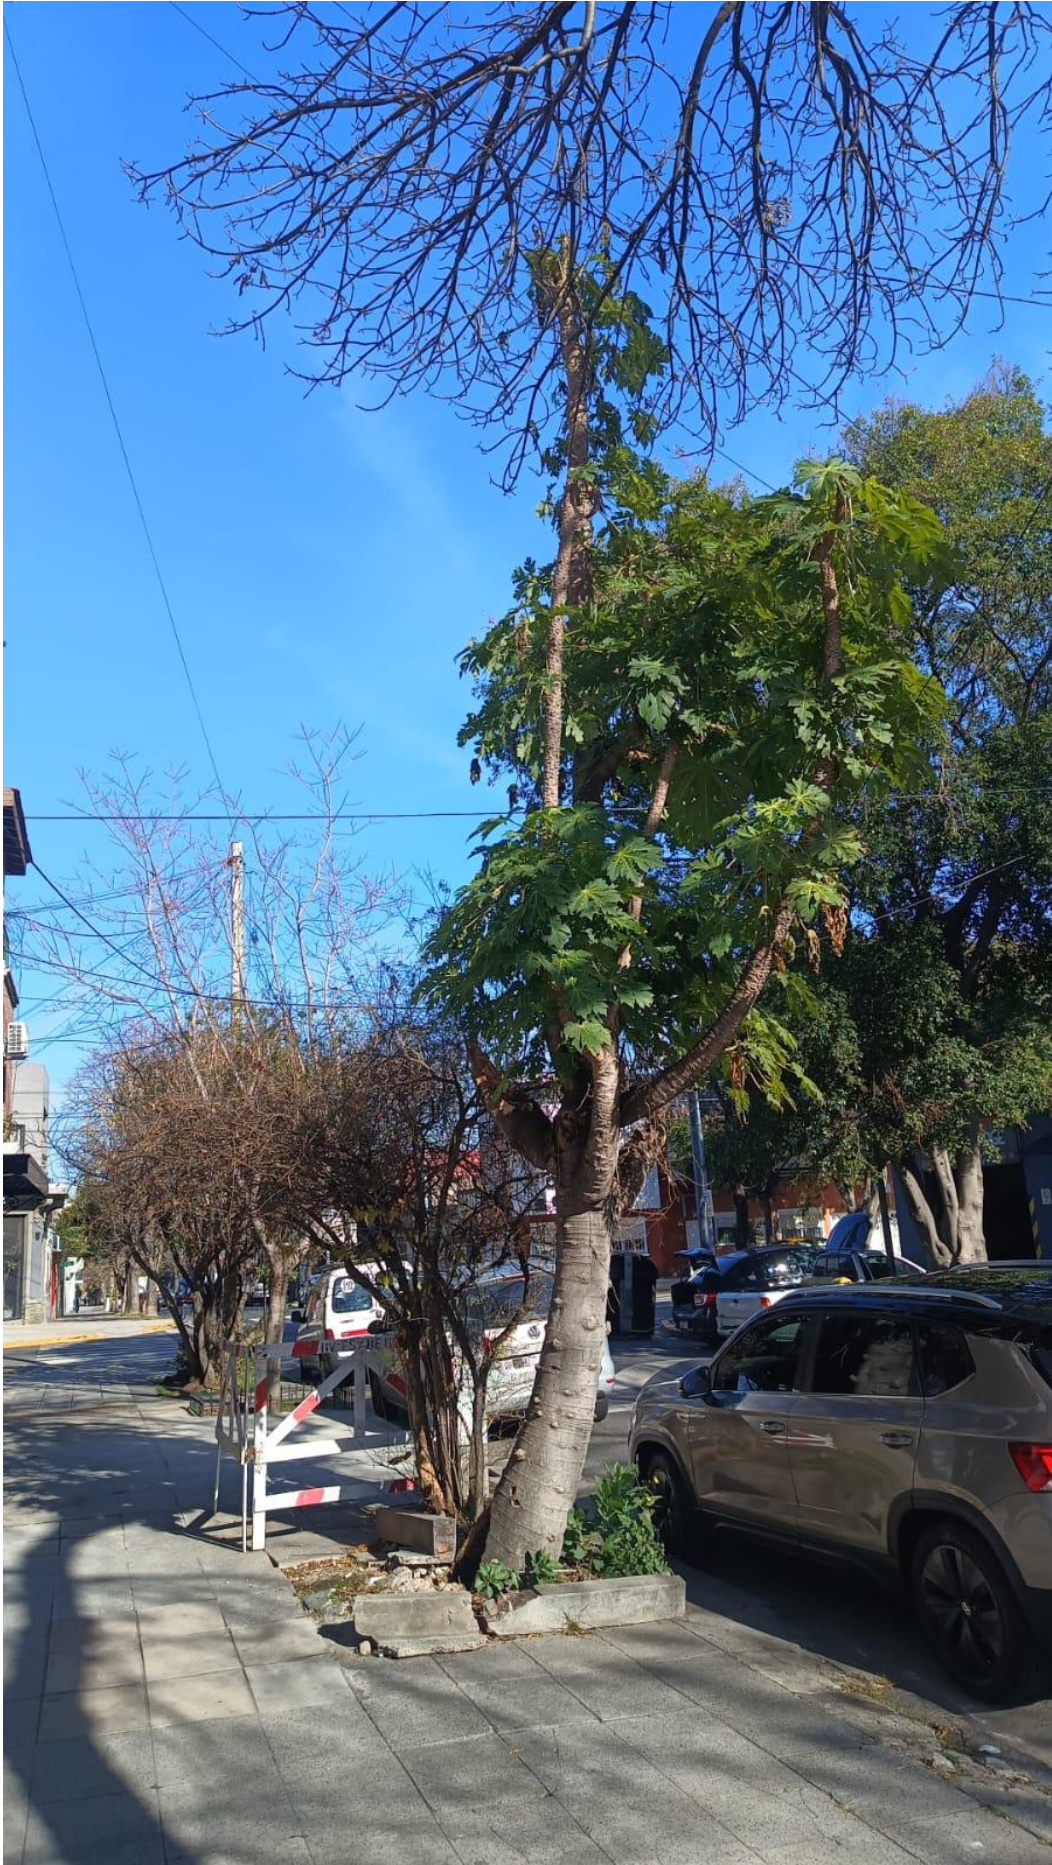
El aviso ingreso como pedido de extracción, se observa un ejemplar con gran cavidad basal, inclinación del fuste hacia la calle y tocon de rama principal con podredumbre. Realizar extracción como emergencia.

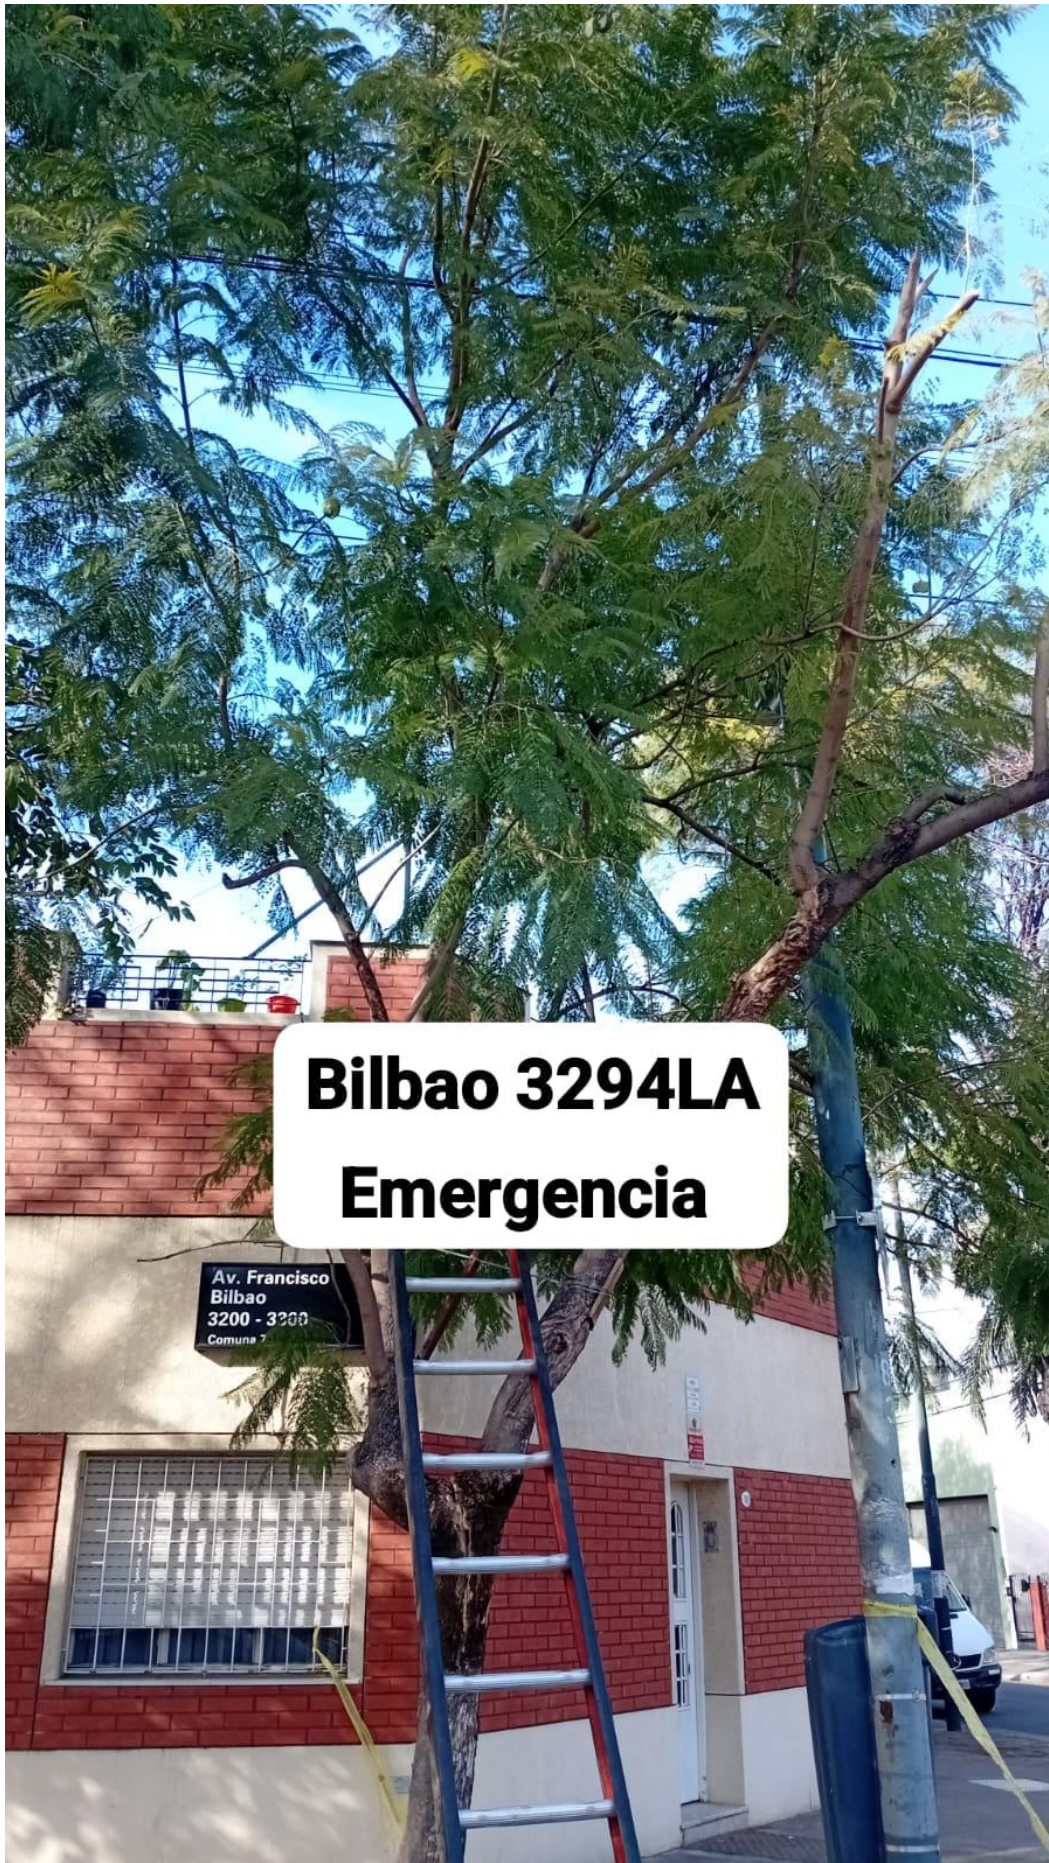
**Bilbao 3294LA**  
**Emergencia**

EJEMPLAR RELEVADO EN PODA LINEAL

PRESENTA UNA FISURA EN ÁNGULO DE INSERCIÓN DE LAS DOS RAMAS PRINCIPALES (CODOMINANTES)

REALIZAR SU EXTRACCIÓN

SE EXJUTARÁ EL DESCOPE DE EMERGENCIA PARA REDUCIR RIESGOS

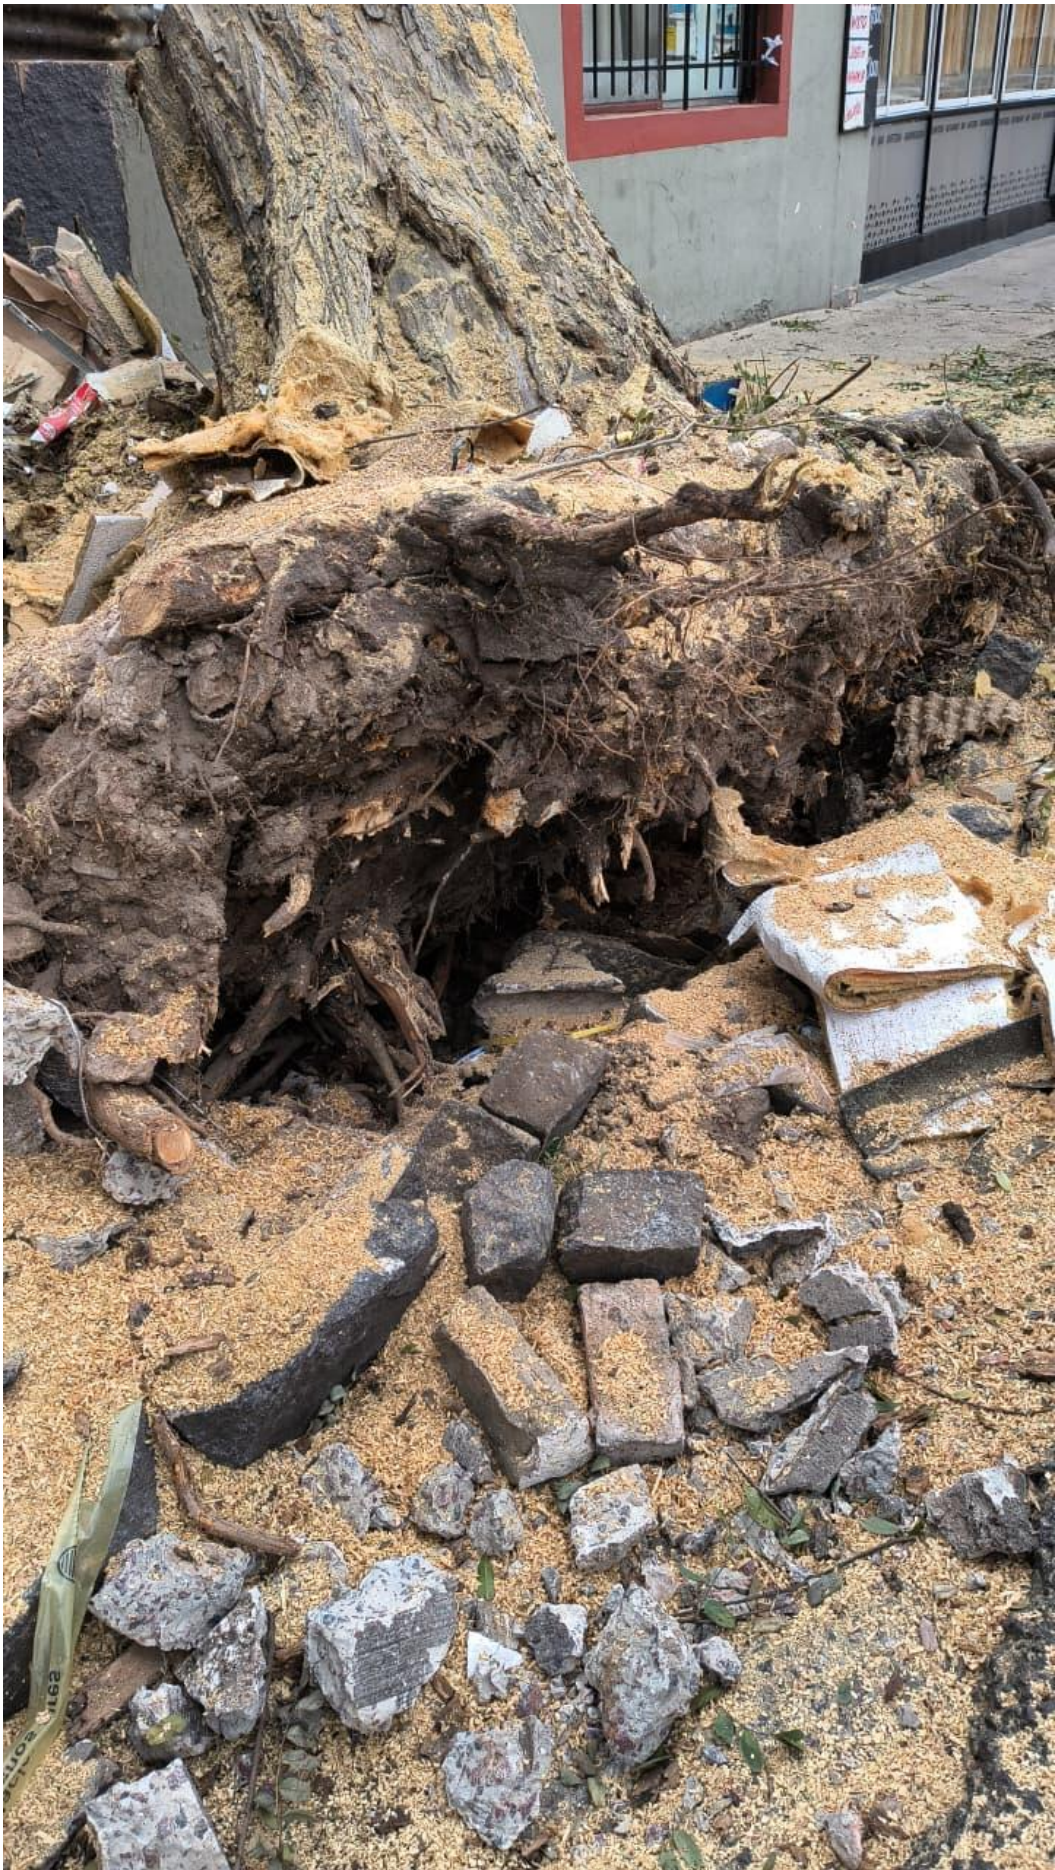
Al momento de la inspección se observa ejemplar completamente descalzado, volcado sobre la propiedad causando daños en parte del paredón perimetral y techo.

Se solicita extracción, reparación de vereda y dejar plantera de 1.2 m x 1.2 m apta para recibir plantación.
