### Resolución Presidencia Junta Comuna

**Número:** RS-2026-34202645-GCABA-COMUNA7

**Referencia:** Extracciones (Mt Miica)

**Artículo 1°.-** Autorízase a la realización de las extracciones de los ejemplares inspeccionados según Anexo I IF-2026-34147727-GCABA-COMUNA7 obrante en orden 46 del expediente citado en el visto, ubicados en las siguientes direcciones:

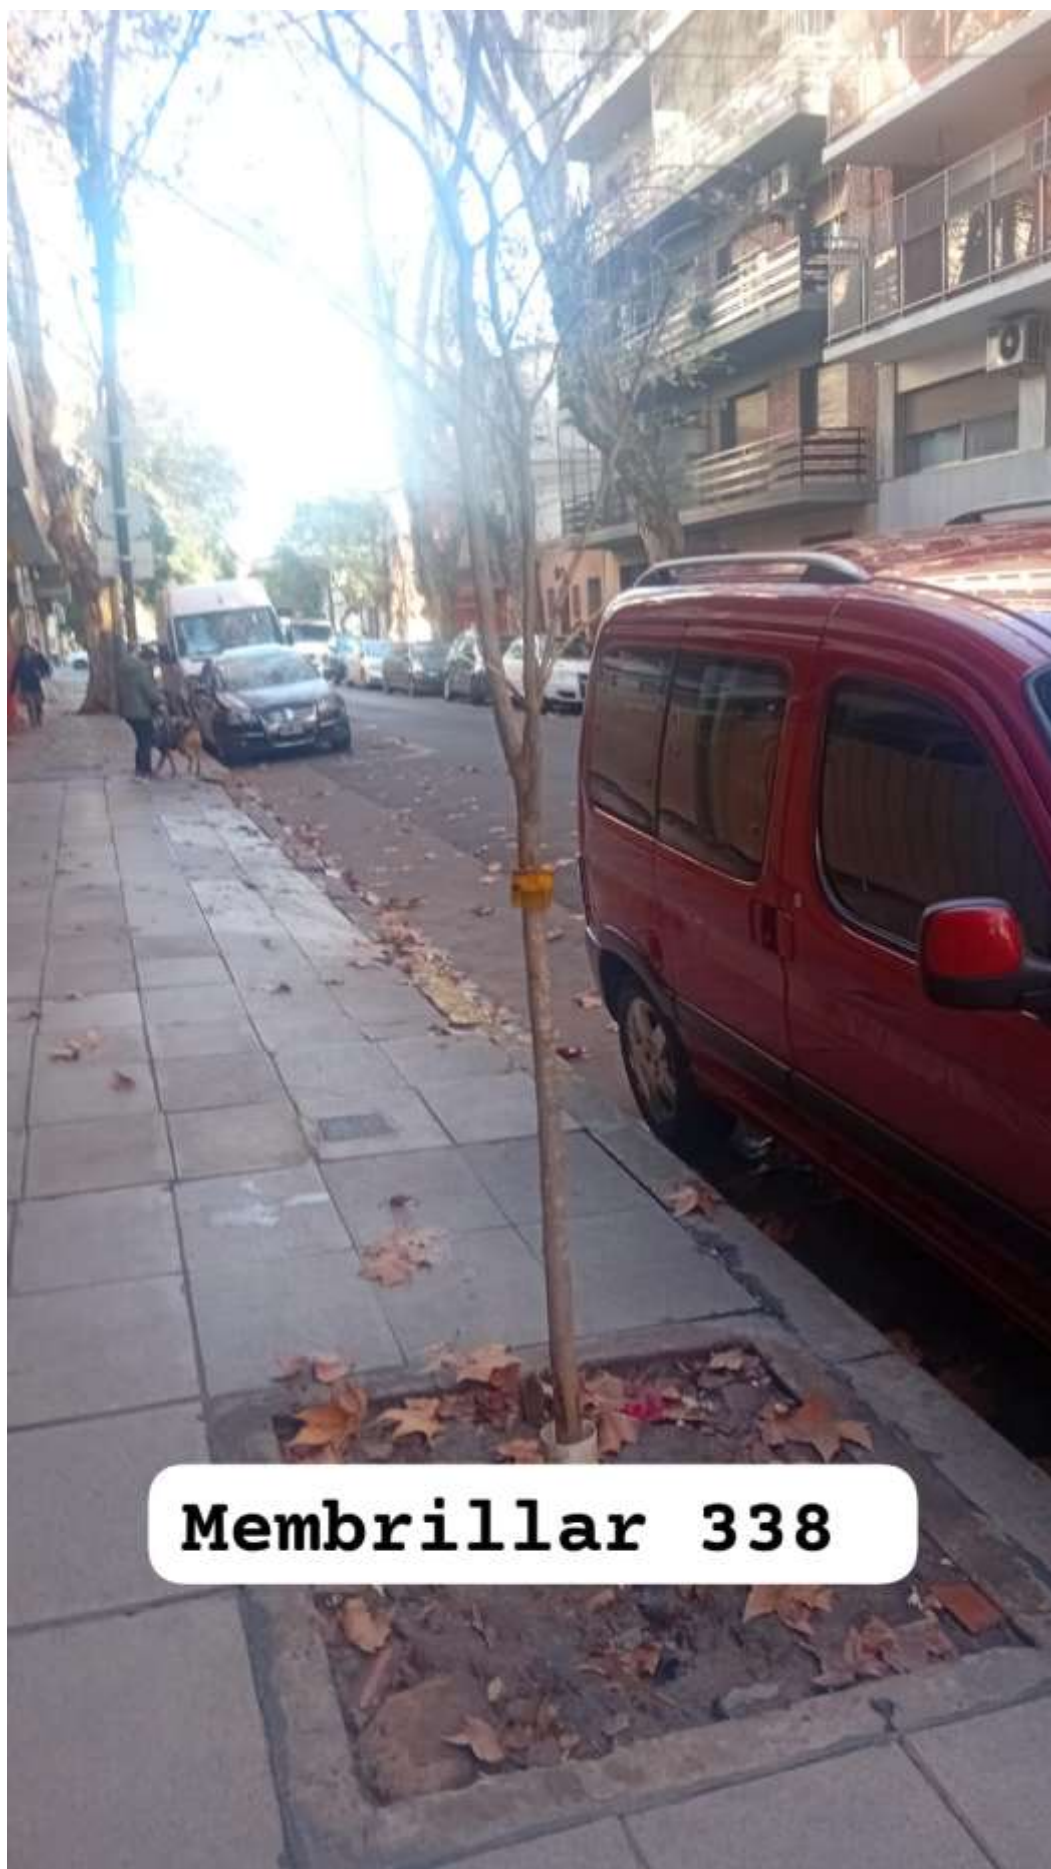
**Membrillar 338**

**OBSERVACIONES** **ejemplar para reposicion por otro en al posicion**

☒ C: EXTRACCIÓN

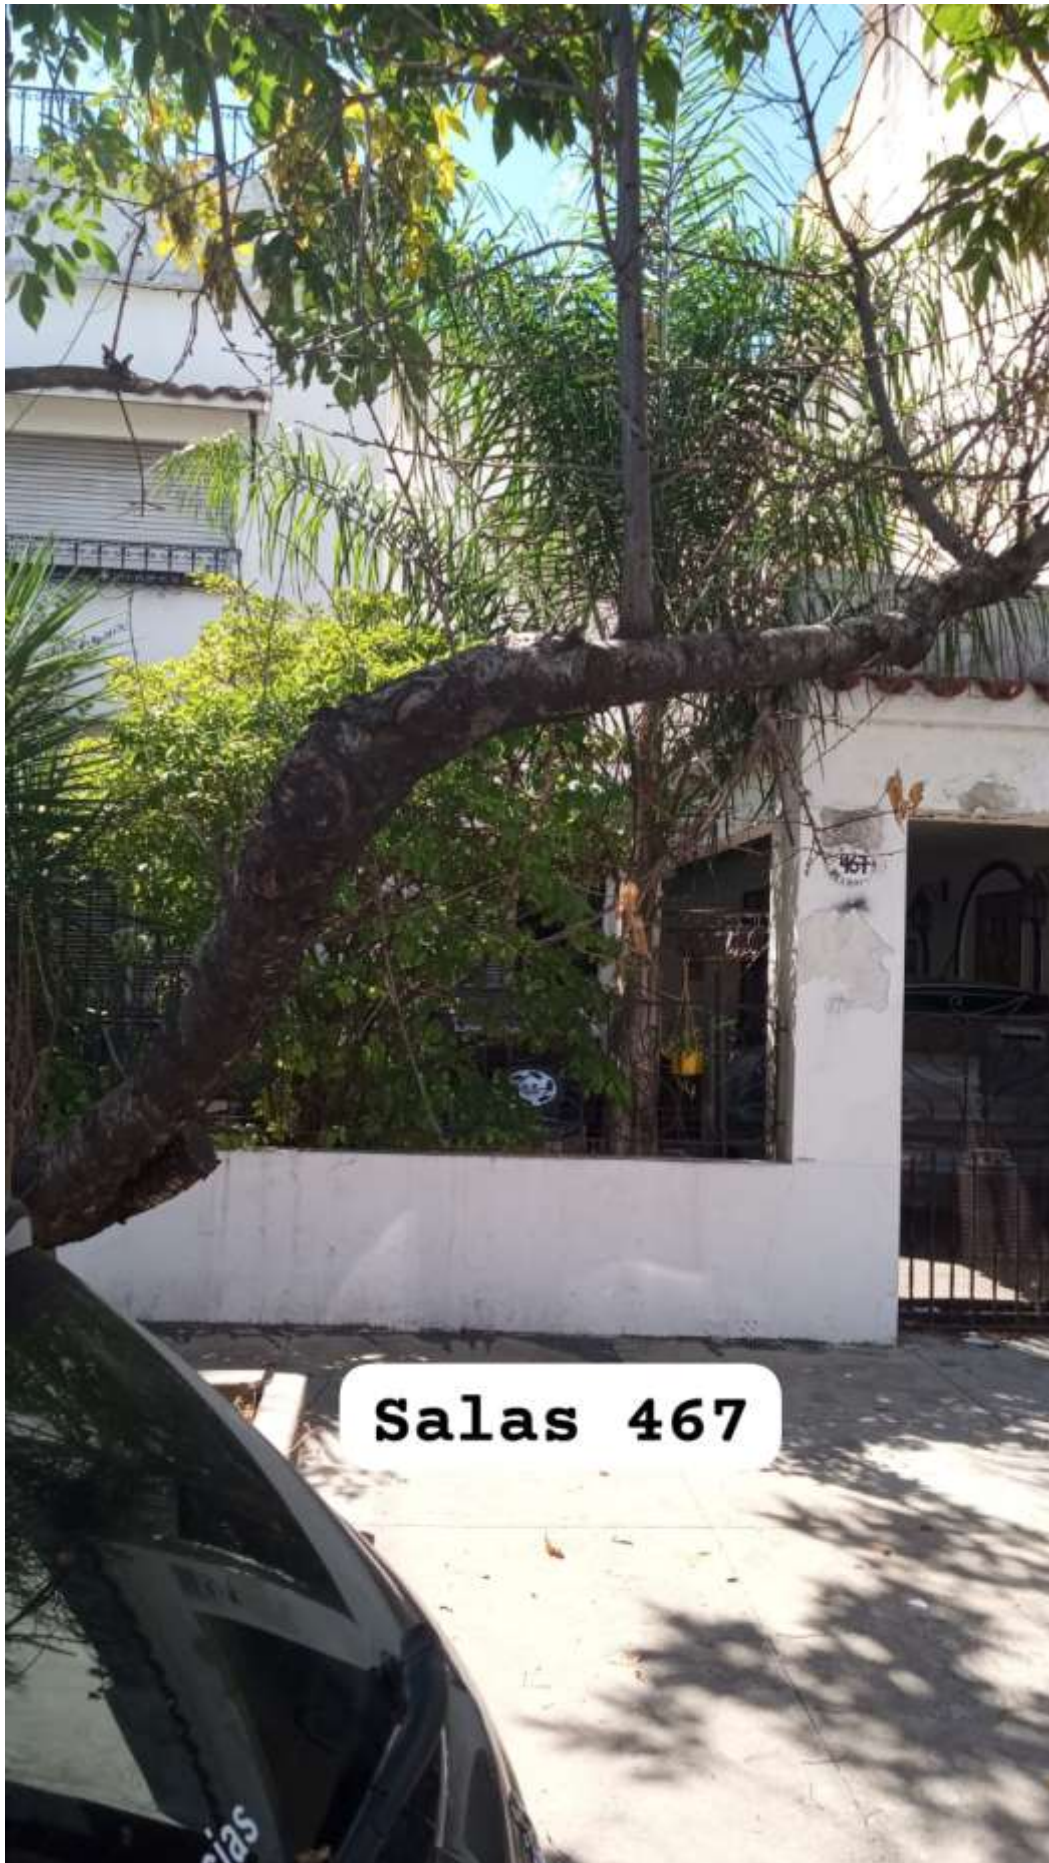
**Salas 467**

OBSERVACIONES Ejemplar muerto en pie para extraccion , y dejar el fresno en pie en la misma plantera

☒ C: EXTRACCIÓN

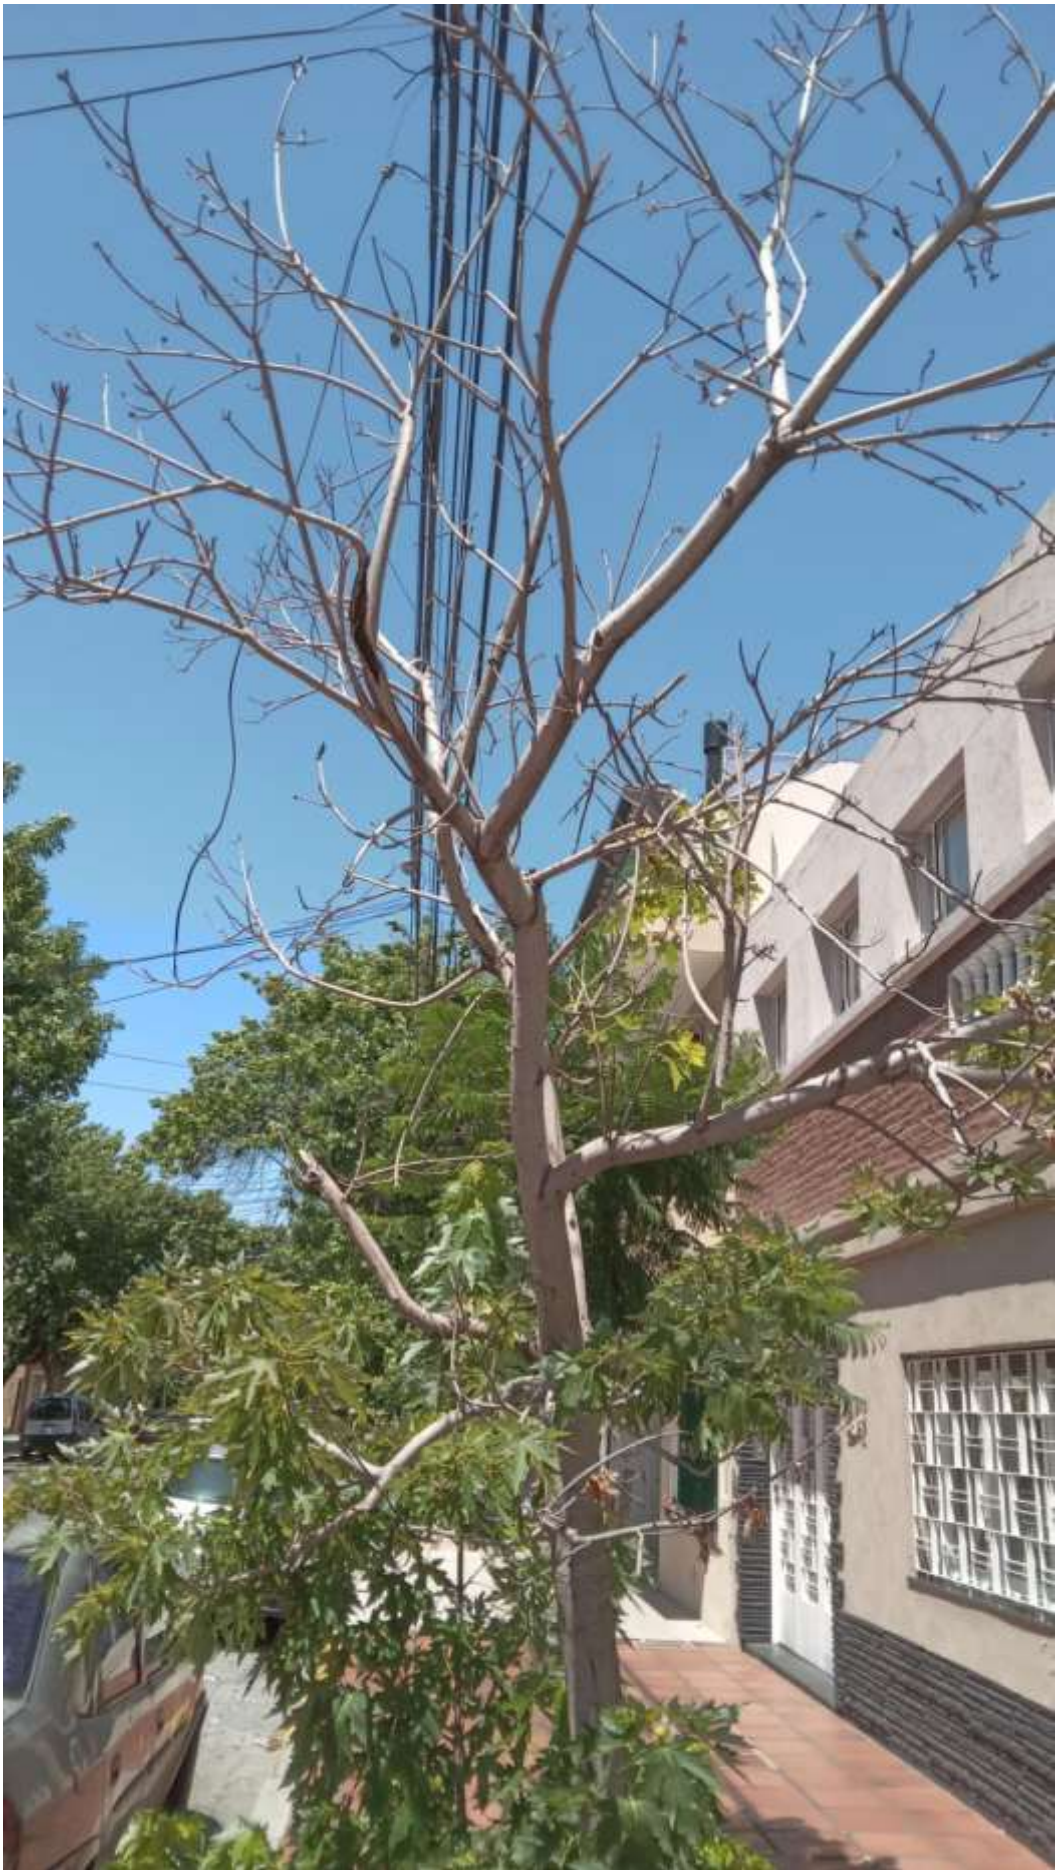
Ejecutar el trabajo. Descortezado  
 Se recomienda la extracción  
 inmediata.

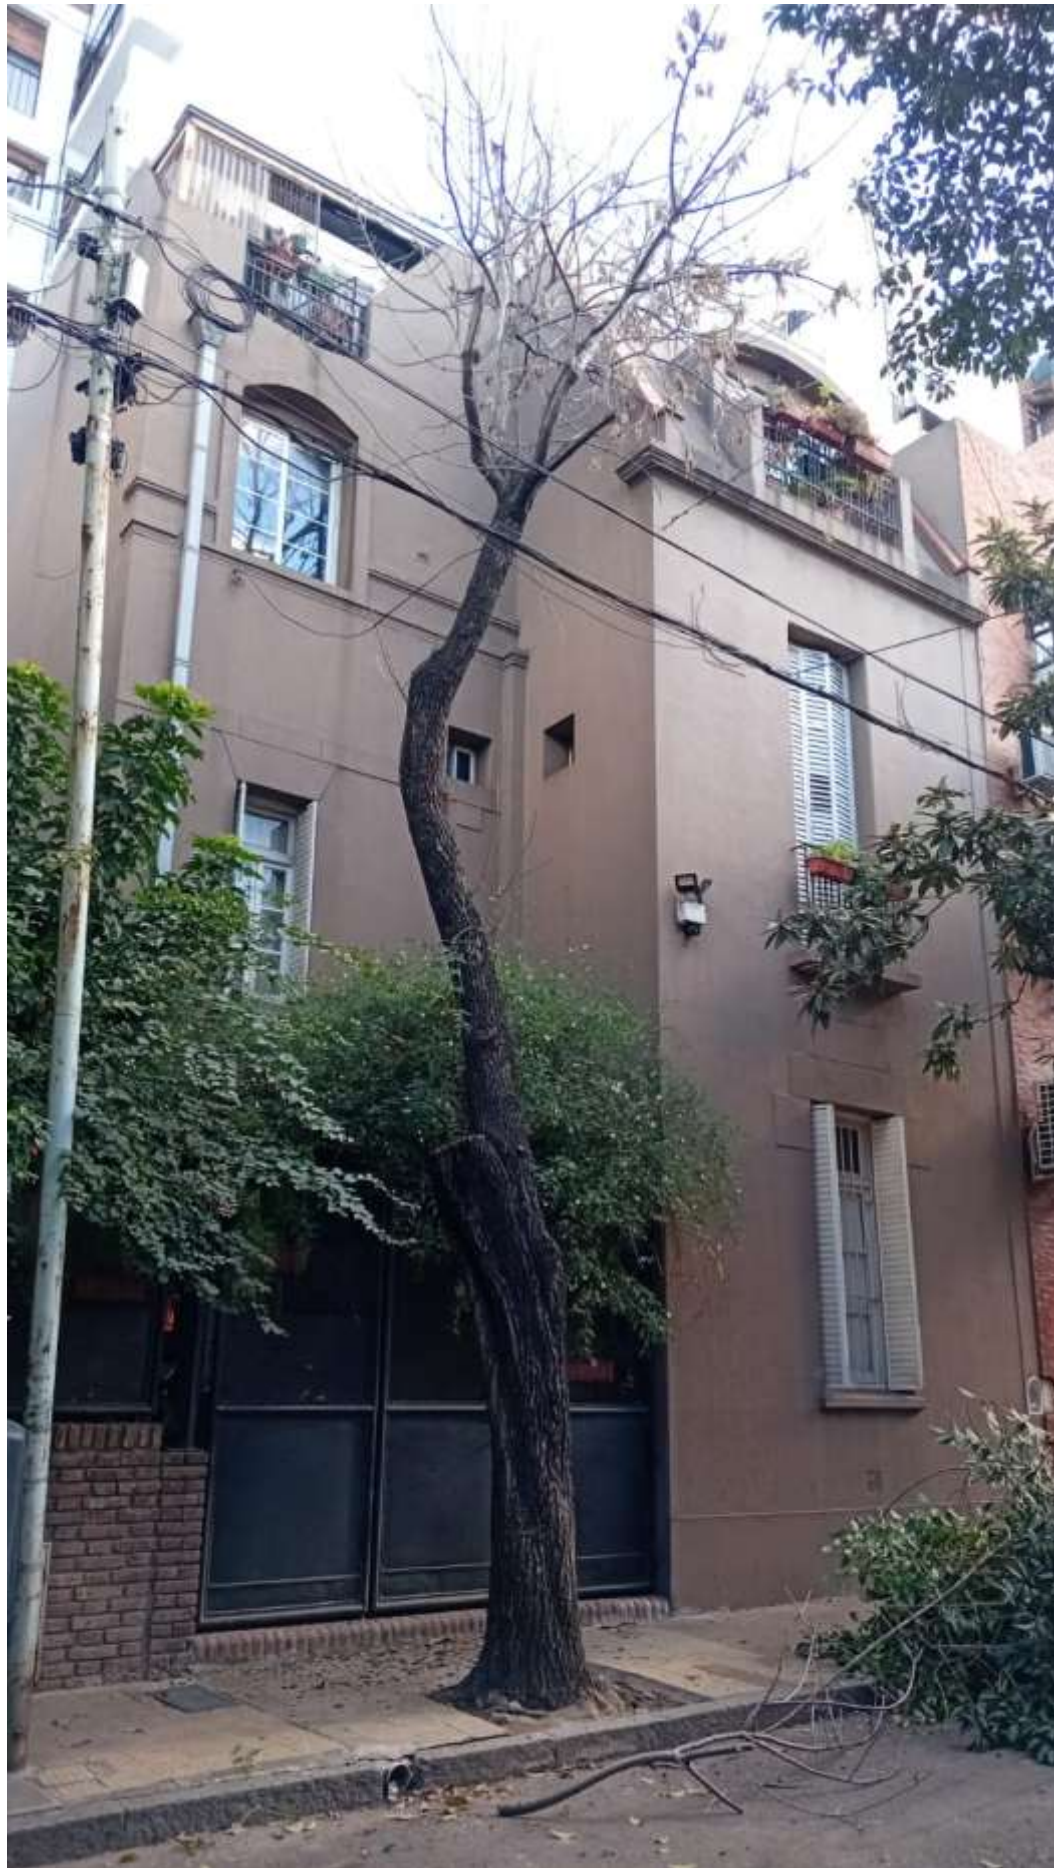
Ejemplar inspeccionado en poda lineal.

Presenta cavidades en su fuste, con pudrición avanzada que afecta el duramen

Al intentar realizar la poda a trepa se encontró grieta debajo del ángulo de inserción de la rama primaria (codominante de otra que se quebró hace tiempo). Movimiento al ejercer presión. Alto riesgo de falla.

Alta prioridad.

Se solicita su extracción. Realizar con hidrogrua.

Dejar la plantera en condiciones para plantar un nuevo ejemplar vital.

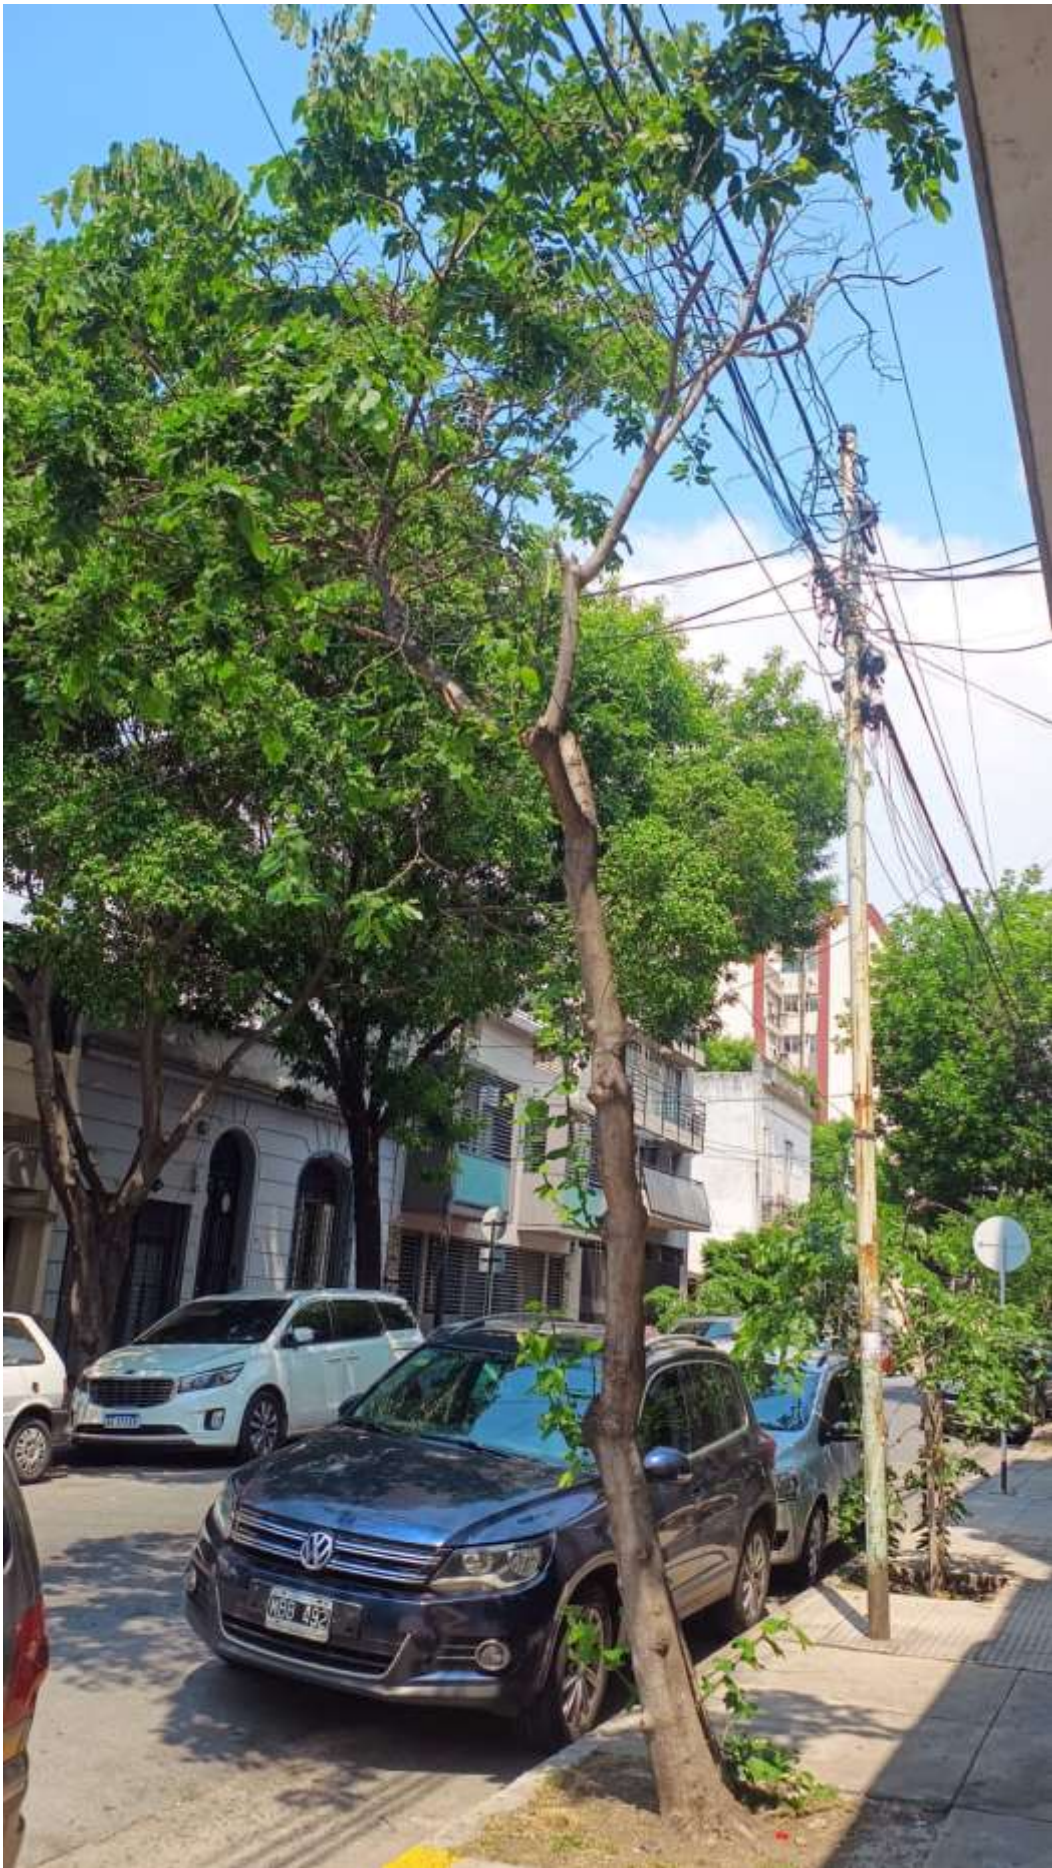
EJEMPLAR DESVITALIZADO, CON CAVIDAD EN REGIÓN BASAL QUE PRESENTA PUDRICIÓN AVANZADA AFECTANDO EL TRONCO.

DE LOS DETECTOS QUE PRESENTA Y SU ALTO RIESGO DE FALLA SE RECOMIENDA SU EXTRACCIÓN.

DETAL LA PLANTERA EN CONDICIONES PARA LA PLANTACIÓN DE UN NUEVO EJEMPLAR SEÑAL EL PLAZO MÁXIMO.

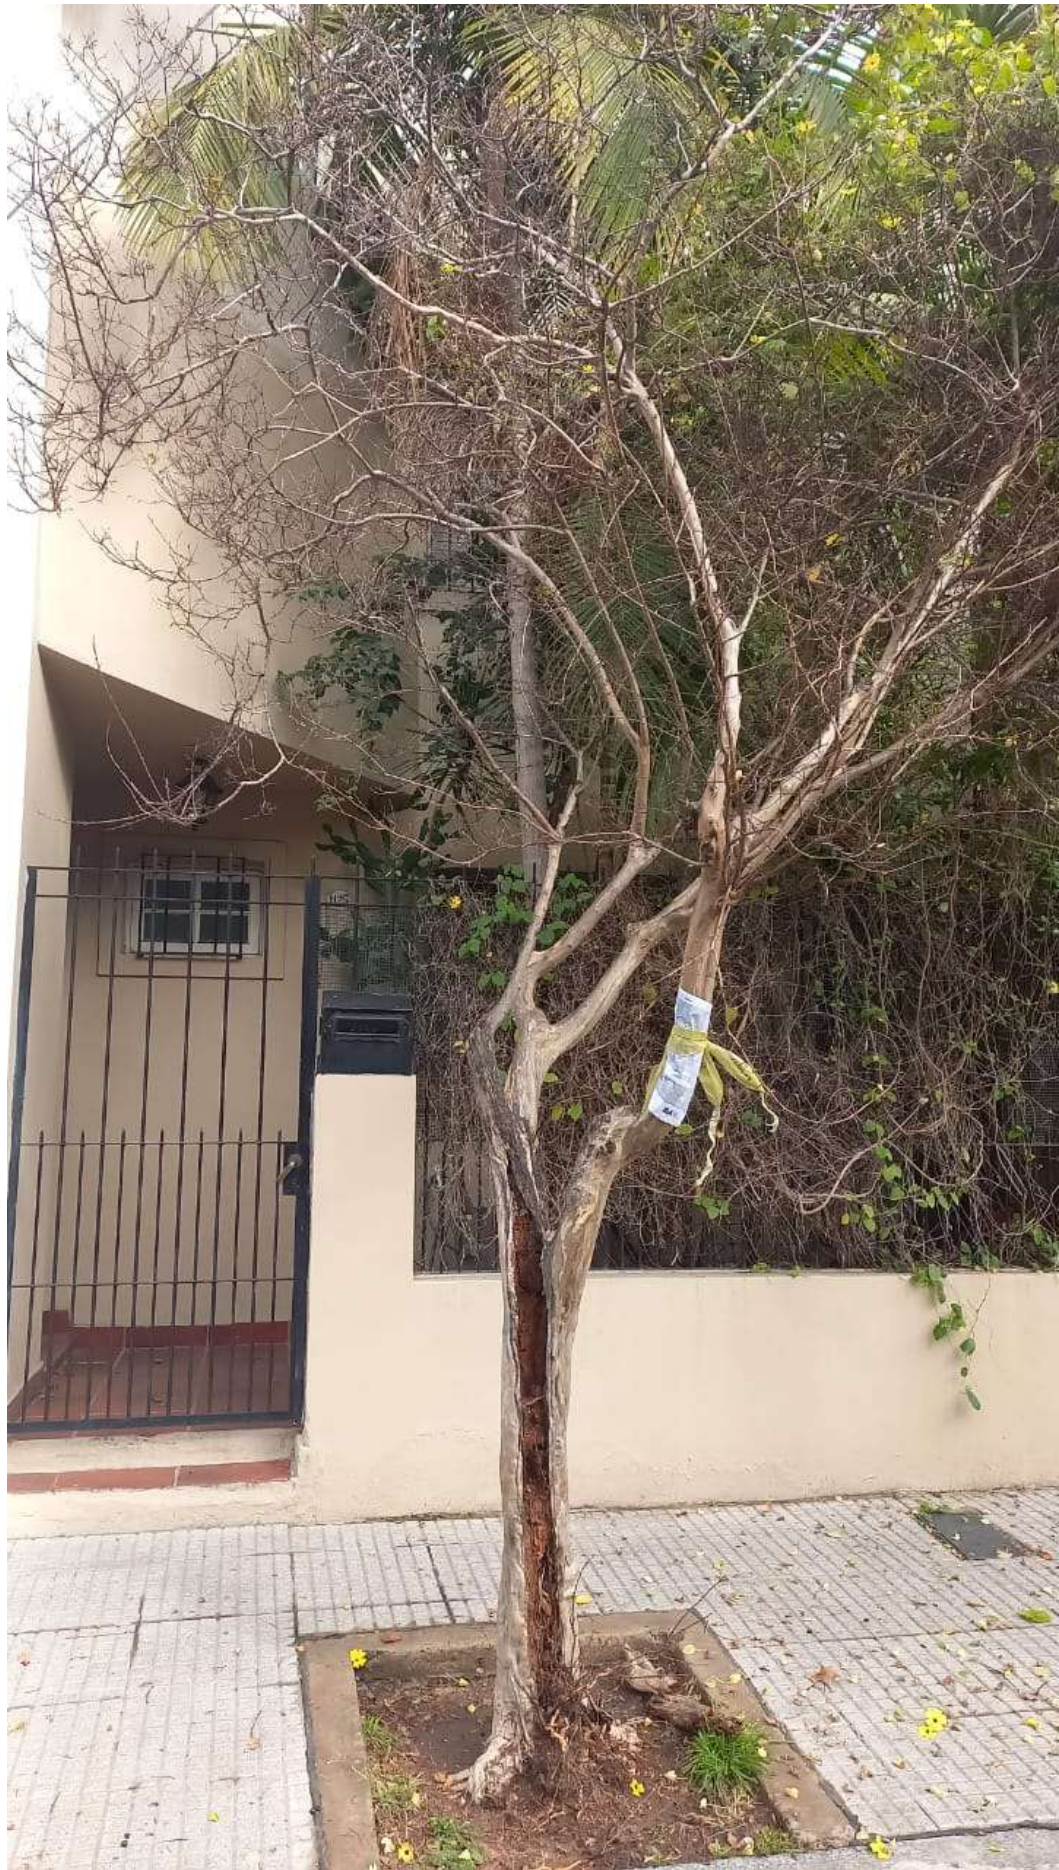
EXEMPLAR CON CAVIDAD LONGITUDINAL DESDE LA REGIÓN BASAL A UNA DE LAS RAMAS PRIMARIAS.  
RODIZÓN AVANZADA QUE AFECTA EL DURAMÉN, MADERA DESMENUZABLE.

POR LOS DEFECTOS Y SIN POSIBILIDAD DE RECUPERACIÓN SE RECOMIENDA SU EXTRACCIÓN.  
DEJAR LA PLANTERA EN CONDICIONES PARA SU REPOSICIÓN.

Prioridad BAJA

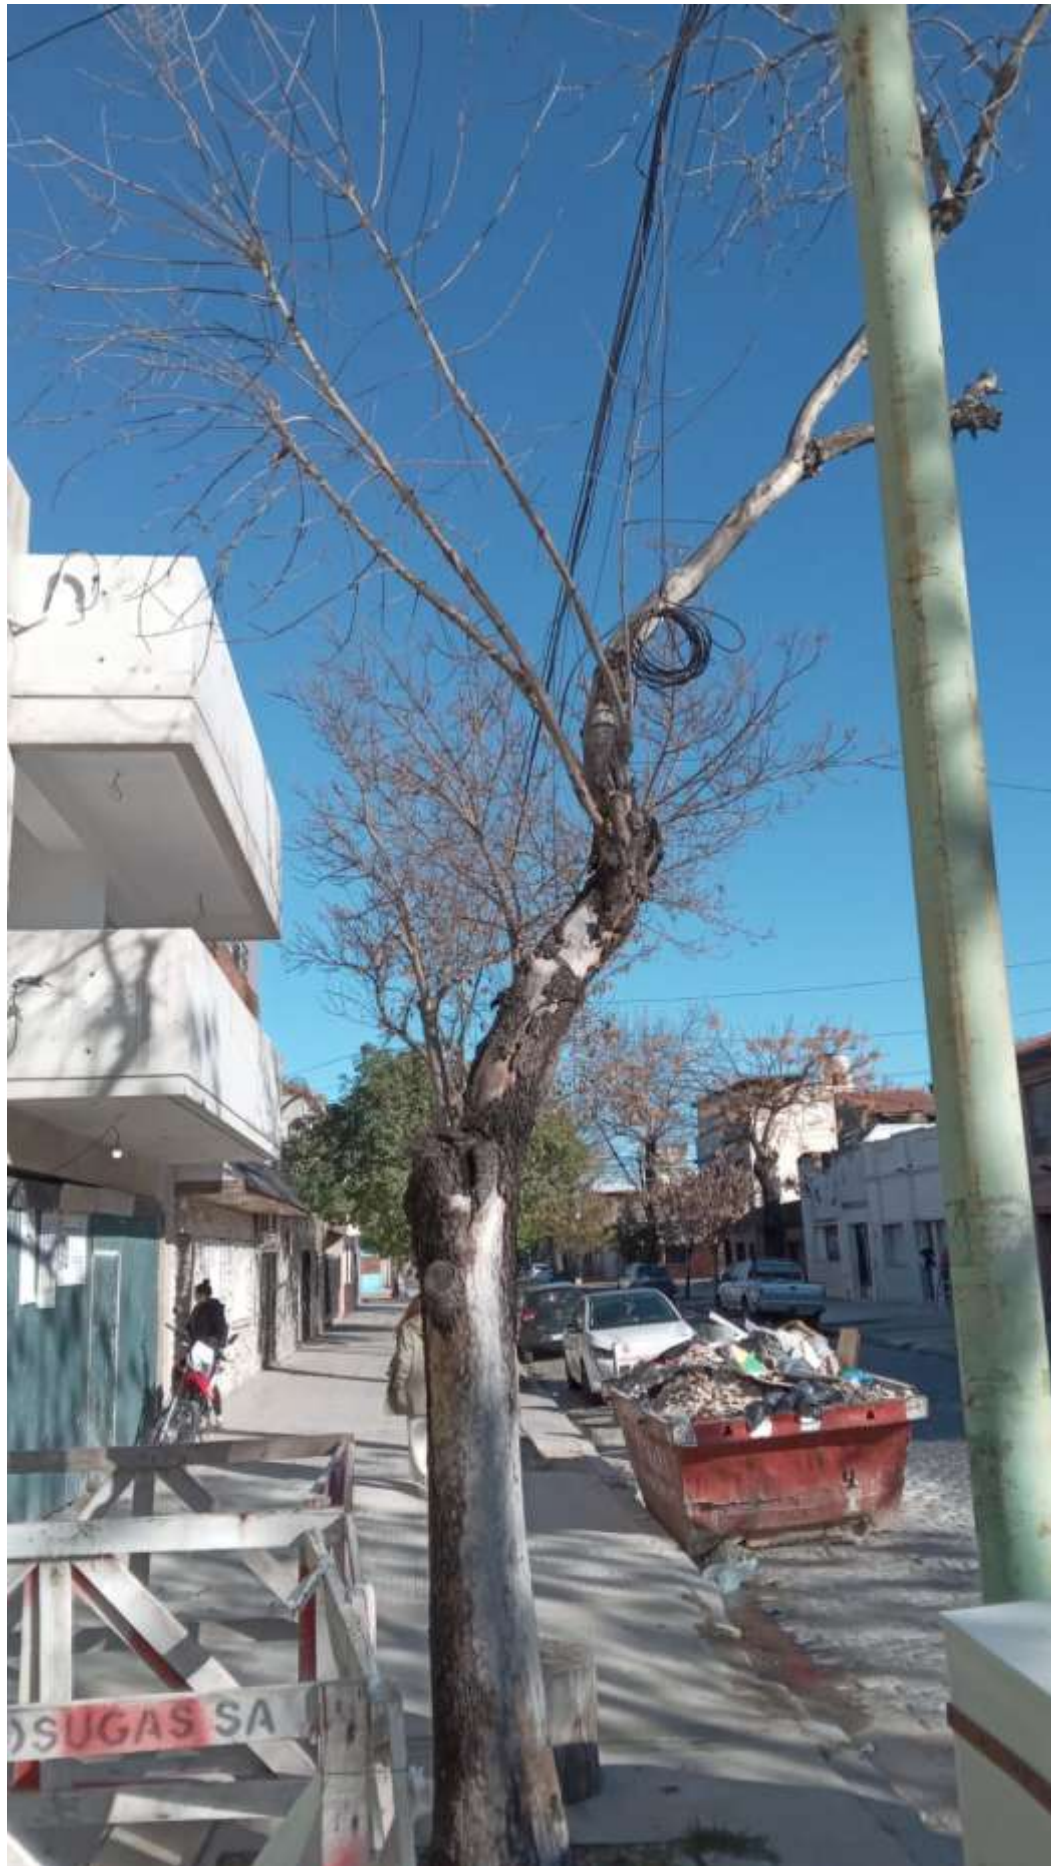
| <br>G.C.B.A. | | GOBIERNO DE LA CIUDAD DE BUENOS AIRES<br>PLANILLA DE INSPECCION DE ARBOLES | |
|---|---|---|---|
| Ejemplar adulto en estado de deterioro irreversible. Fuste con grietas, con pérdida de corteza. | | | |

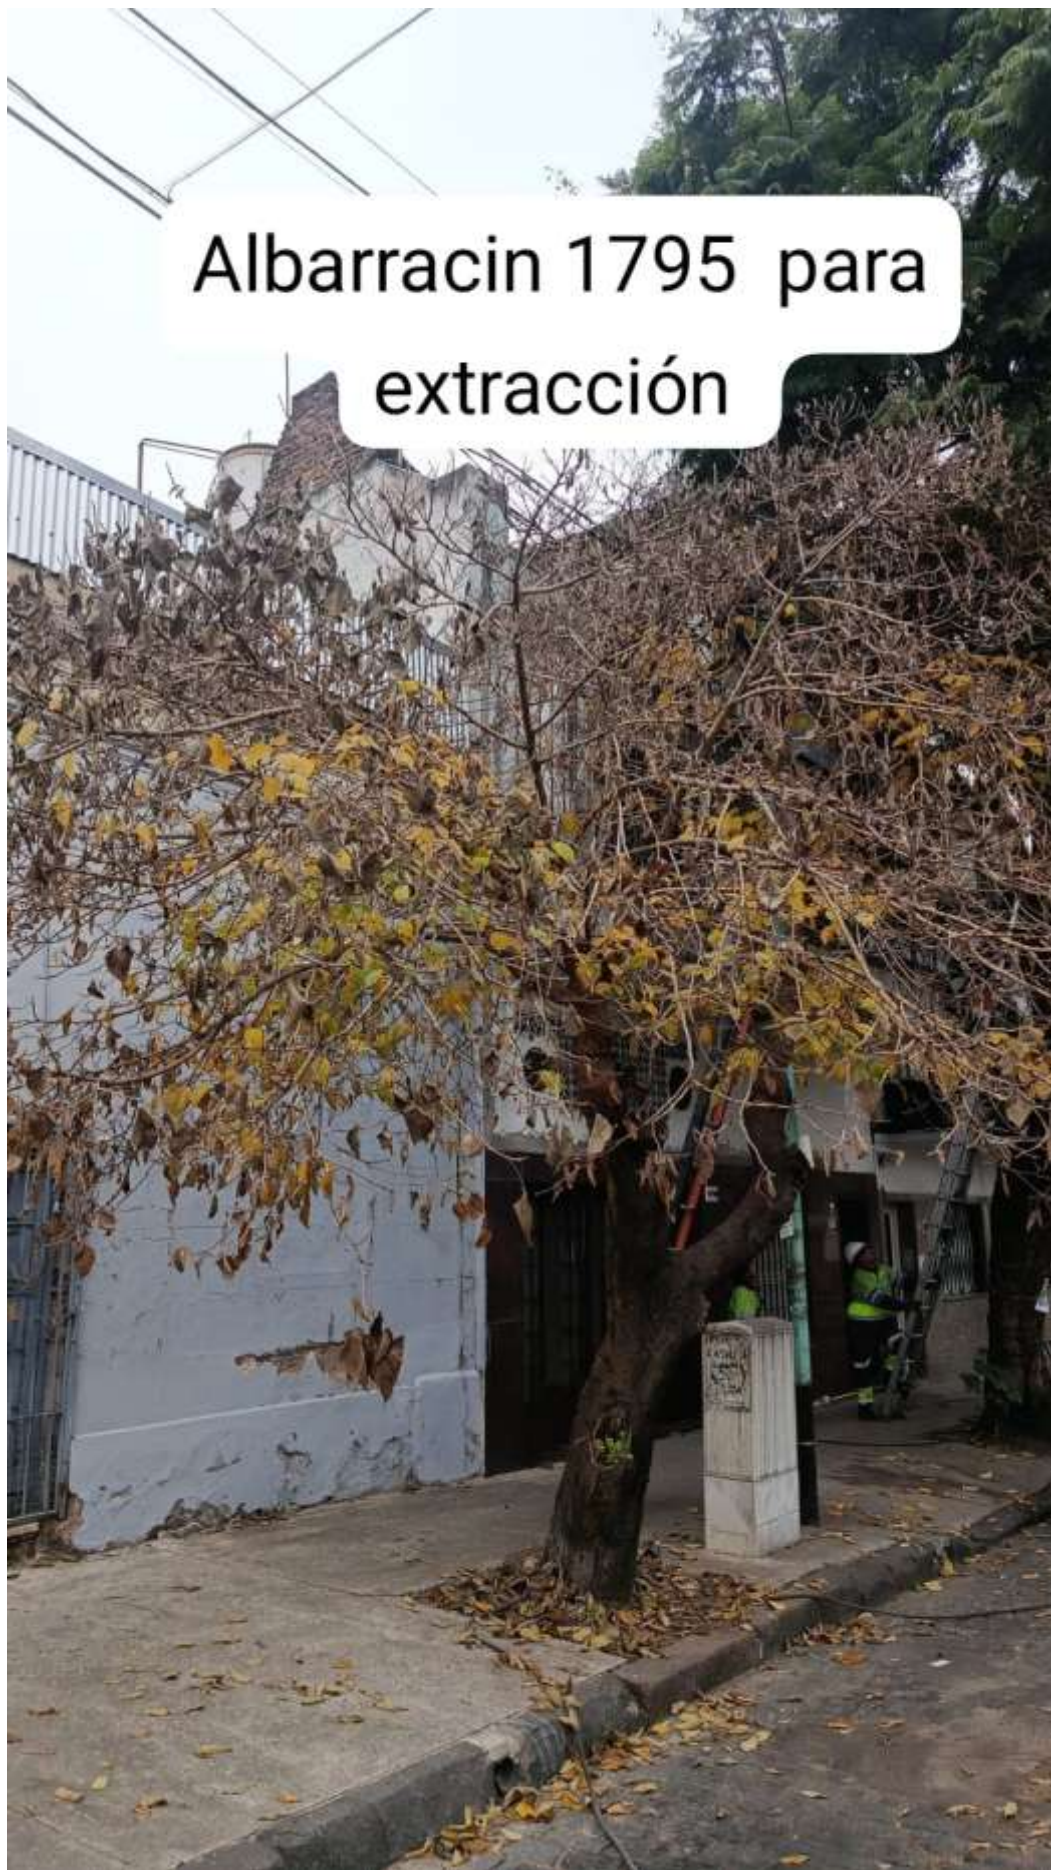
Albarracin 1795 para  
extracción

| <br>G.C.B.A. | | GOBIERNO DE LA CIUDAD DE BUENOS AIRES<br>PLANILLA DE INSPECCION DE ARBOLES | | | | | | | | | | | |
|---|---|---|---|---|---|---|---|---|---|---|---|---|--|
| Al momento de la inspeccion se observa ejemplar adulto, con múltiples fallas estructurales y sanitarias que comprometen irreversiblemente la vida del ejemplar y la seguridad pública: En la base del tronco (cuello), se observa una cavidad significativa y signos de desprendimiento de corteza. Fuste bifurcado a mediana altura: un eje presenta cavidad en su base y otra a mediana altura, con pudricion de madera a la vista. En tanto que el otro presenta tambien cancro a mediana altura, en similar condiciones sanitarias. Debido a que las oquedades existentes reducen drasticamente la estabilidad estructural del ejemplar se sugiere su extraccion prioridad media. | | | | | | | | | | | | | |
