### Resolución Presidencia Junta Comuna

**Referencia:** RESOLUCION DE CONVALIDACION JUNIO 2026

**Planilla de Inspección de Árboles**

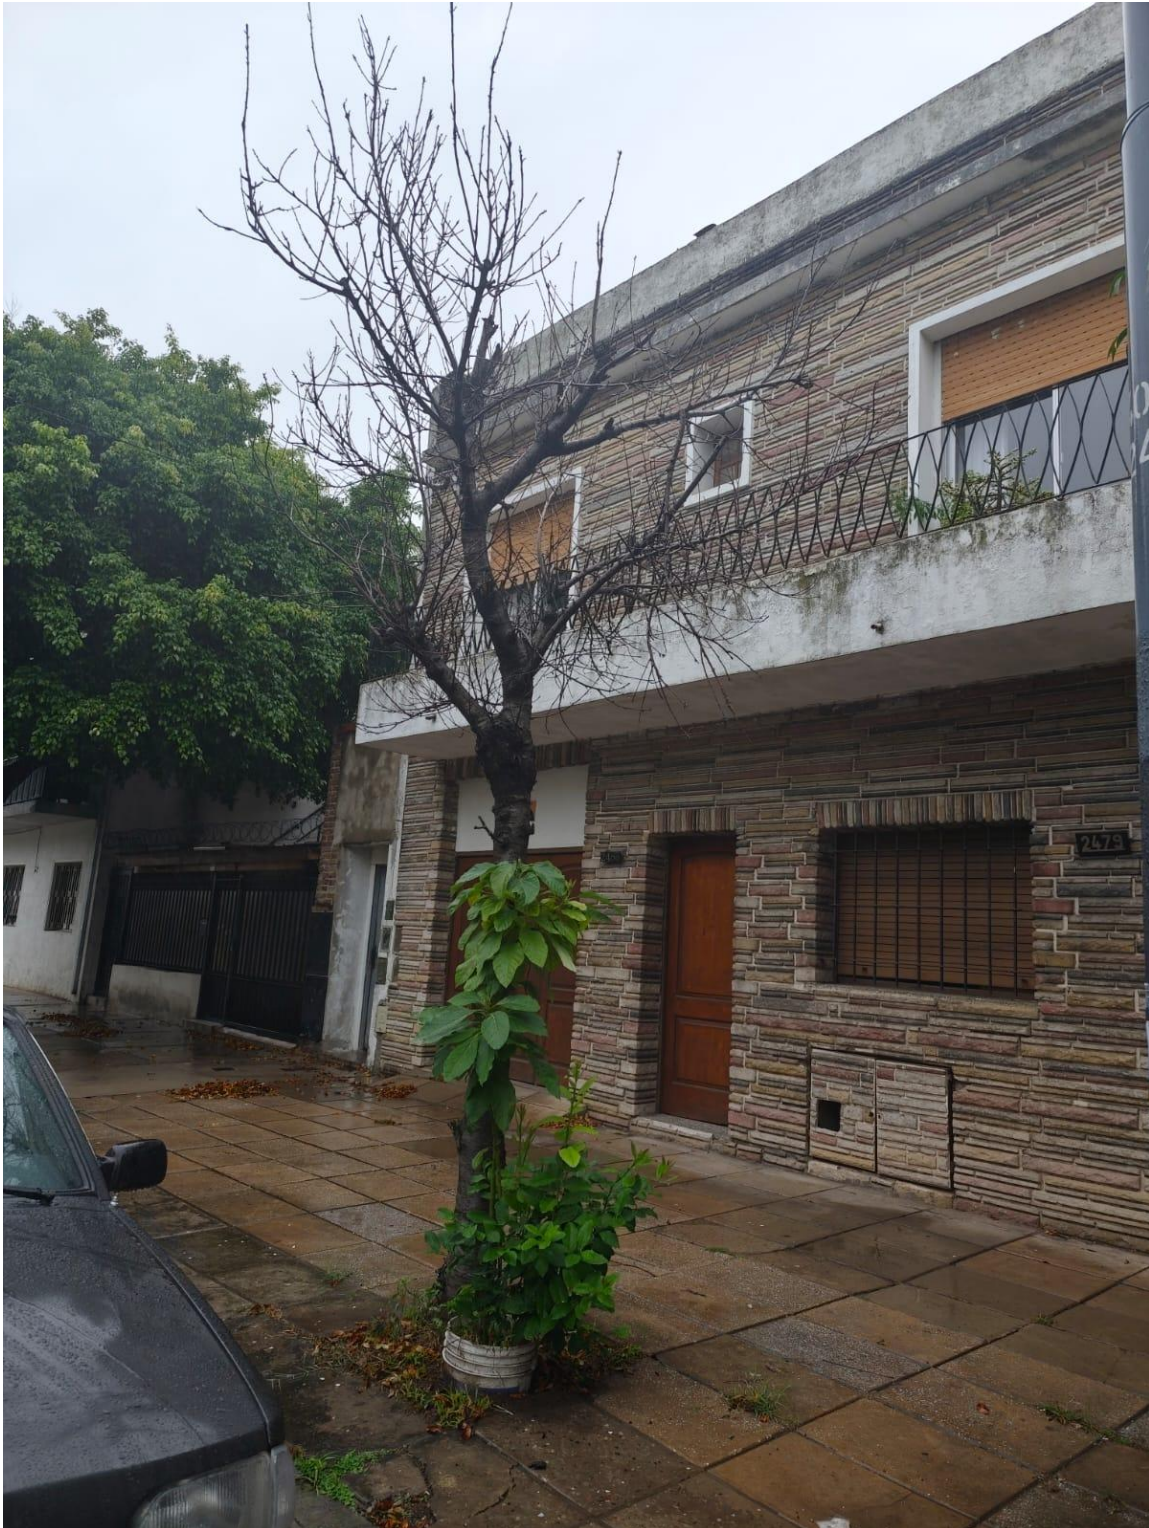
Calle: Basualdo 2479.

**OBSERVACIONES**  
EJEMPLAR SECO.  
SE SOLICITA EXTRACCIÓN Y REPOSICIÓN DEL ME  
PRIORIDAD BAJA

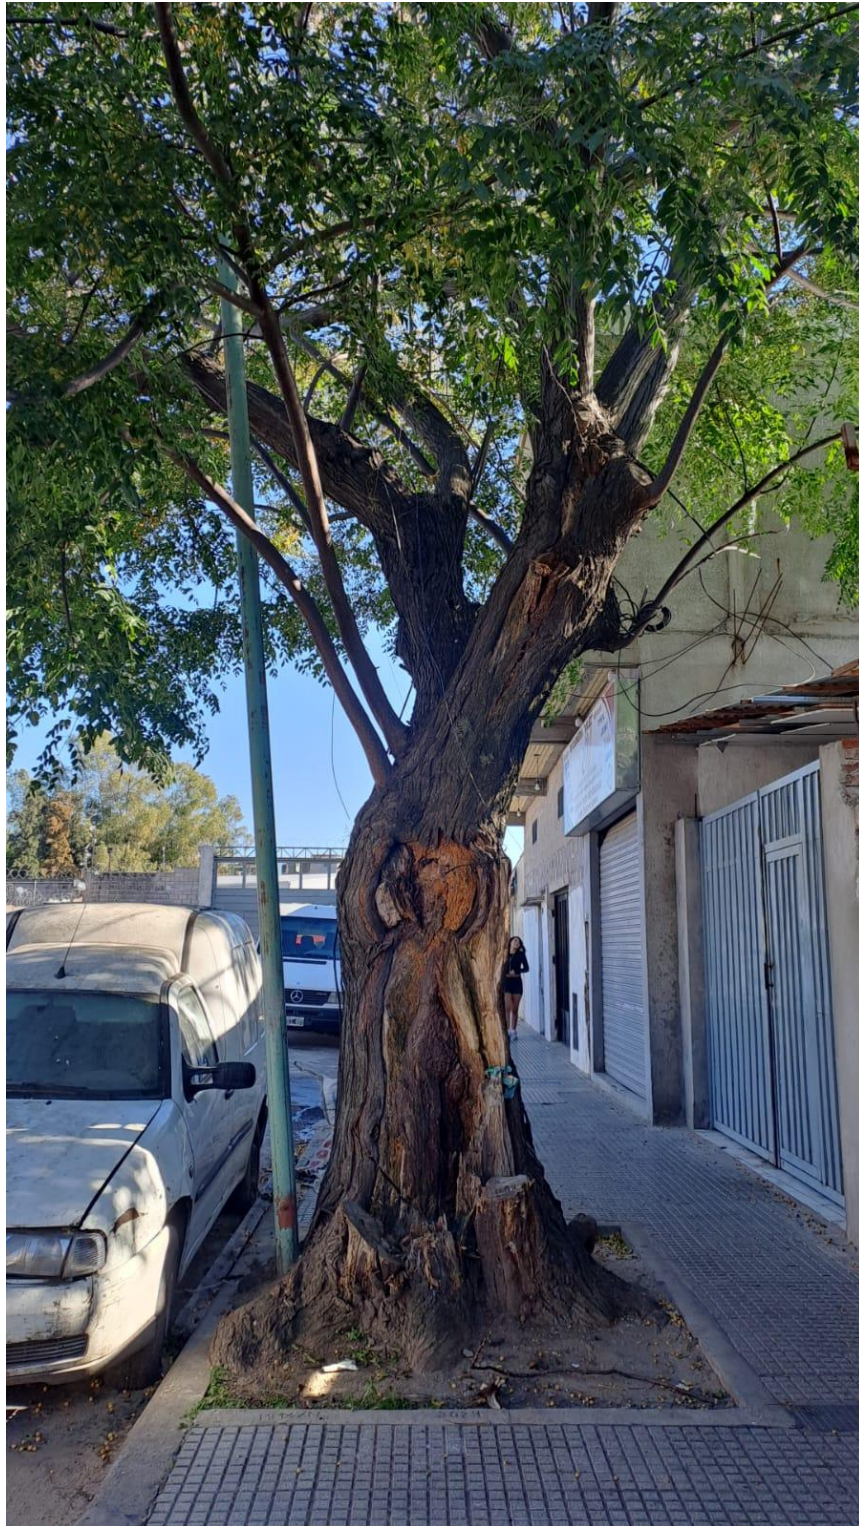
Calle: Cañada de Gómez 3724/30.

Ejemplar de pudrición antraxosa en fuste y brazos principales de gran porte.  
Se observan chorreos y actividad de insectos xilófagos.  
Se solicita extracción.

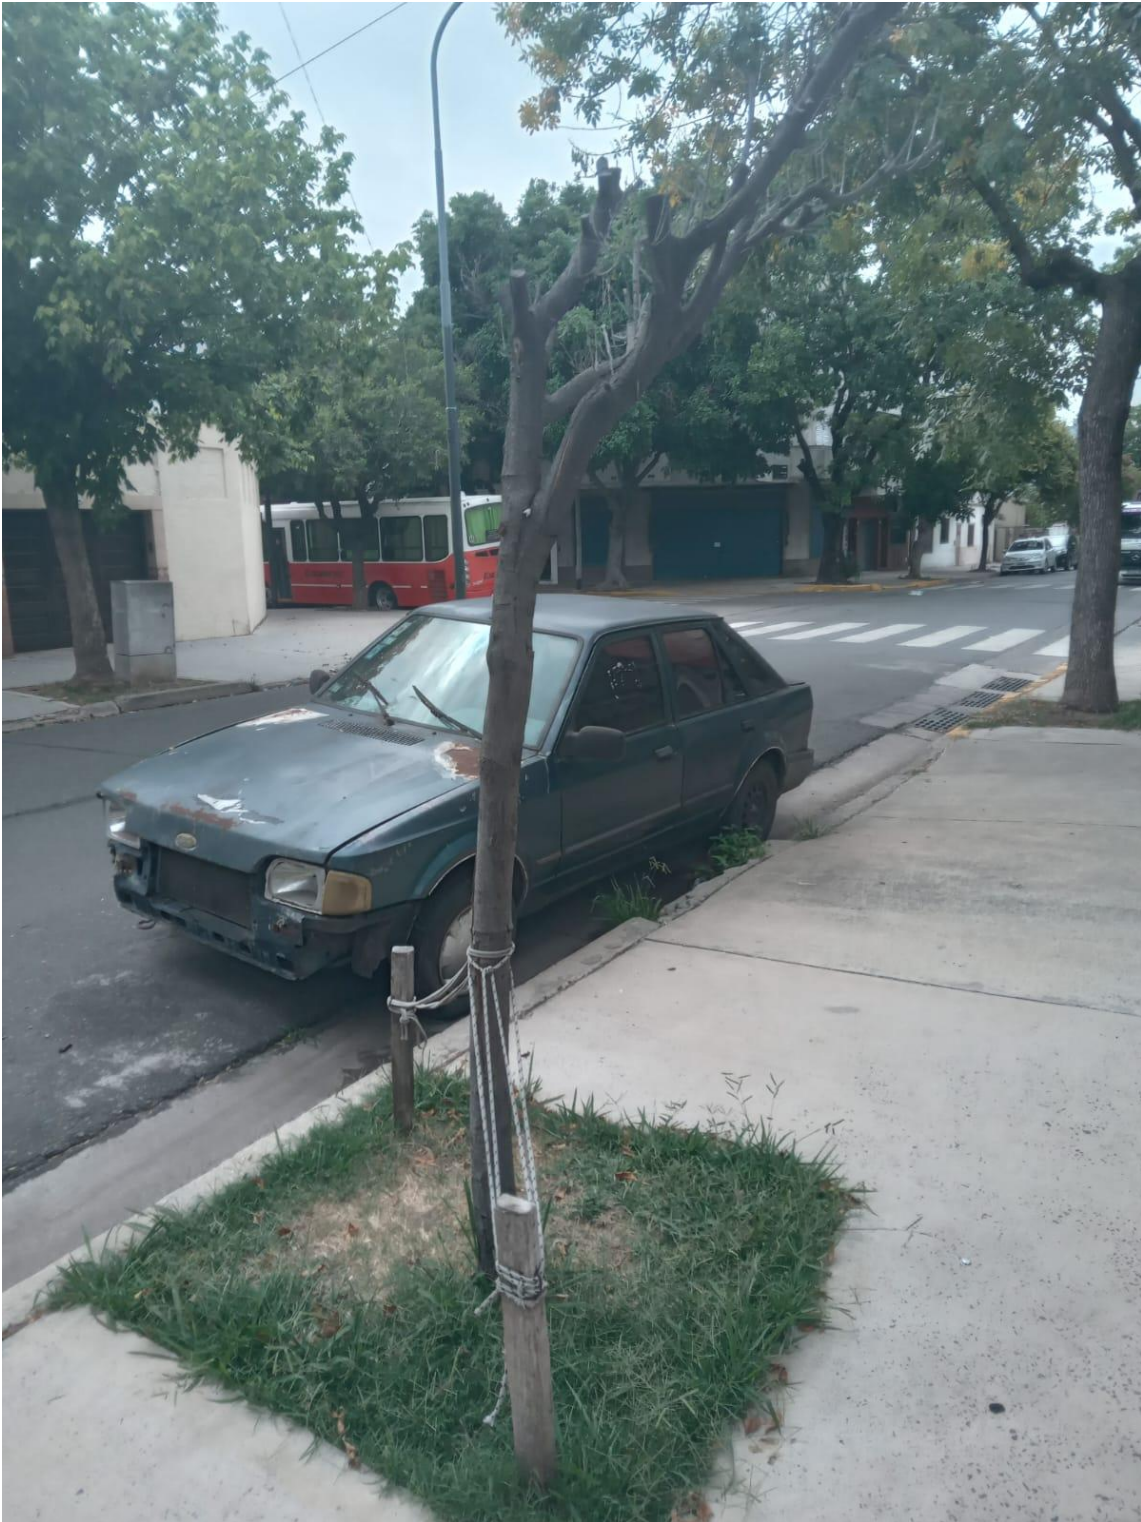
Calle: Cosquín 5091.

**OBSERVACIONES**  
Ejemplar seco, requiere extracción  
Prioridad BABA

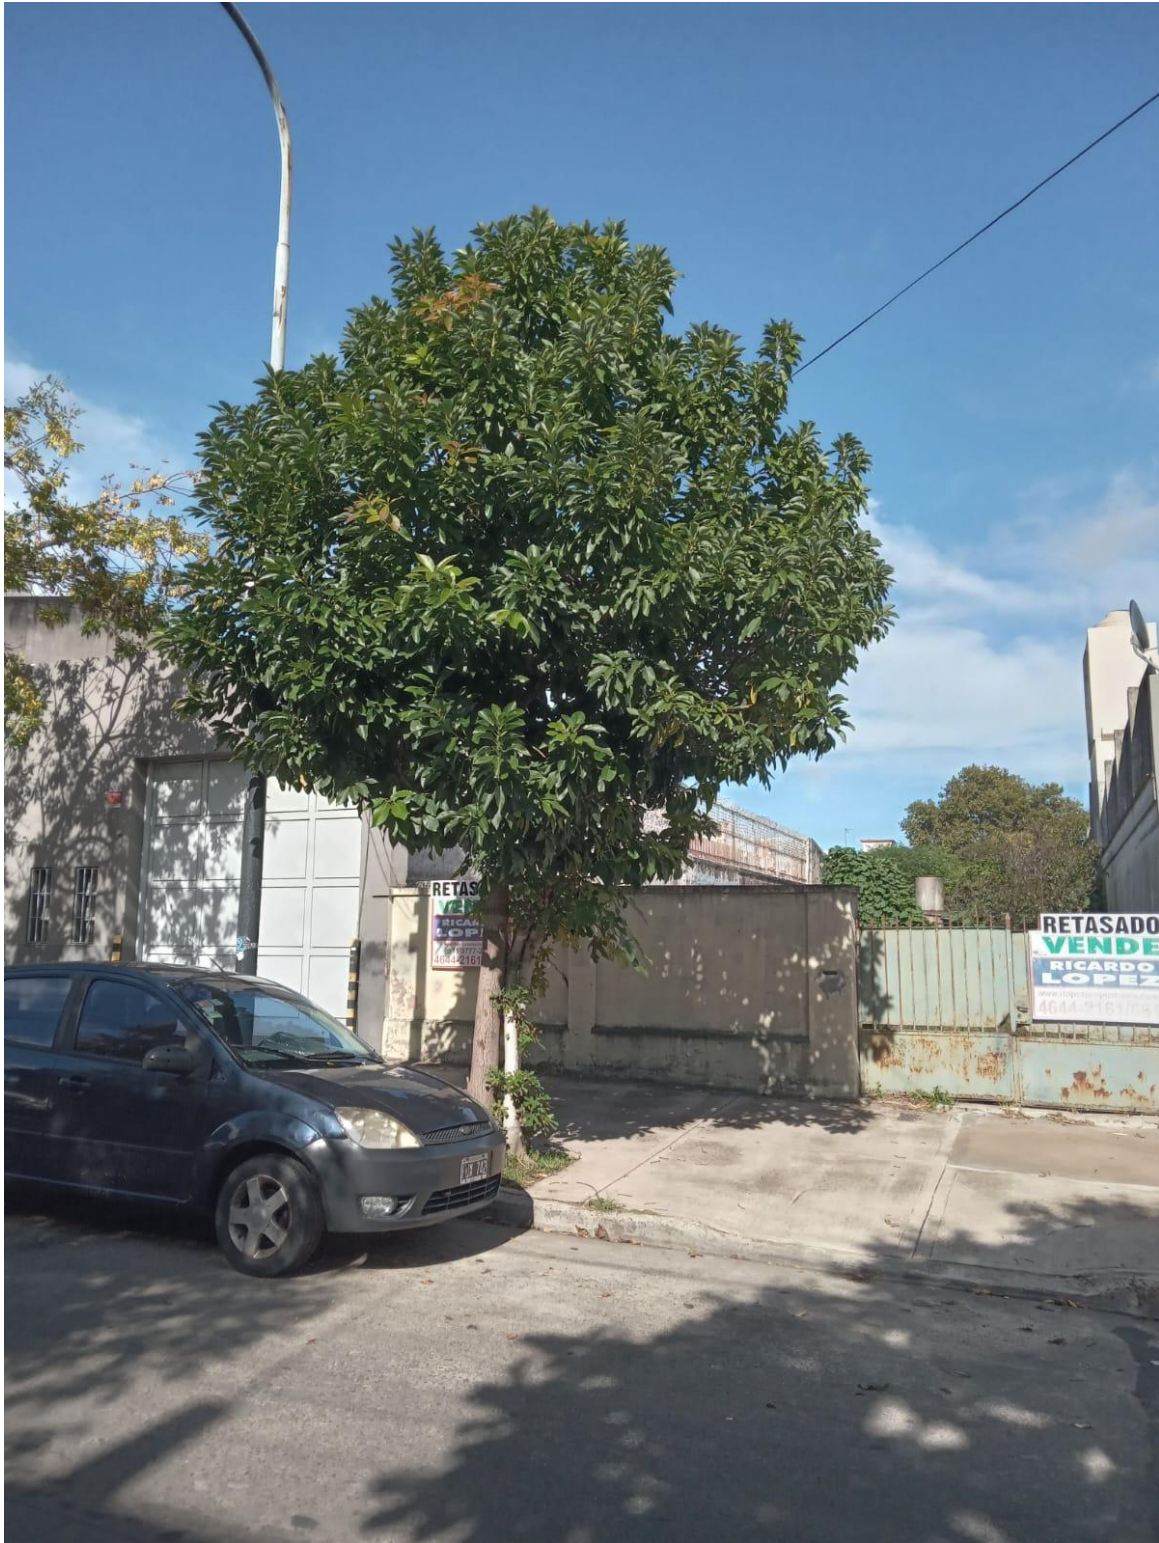
Calle: Lisandro de la Torre 4321.

Requiere tala de Higuera 15x4 que comparte

plazuela con patio. Prioridad Alta

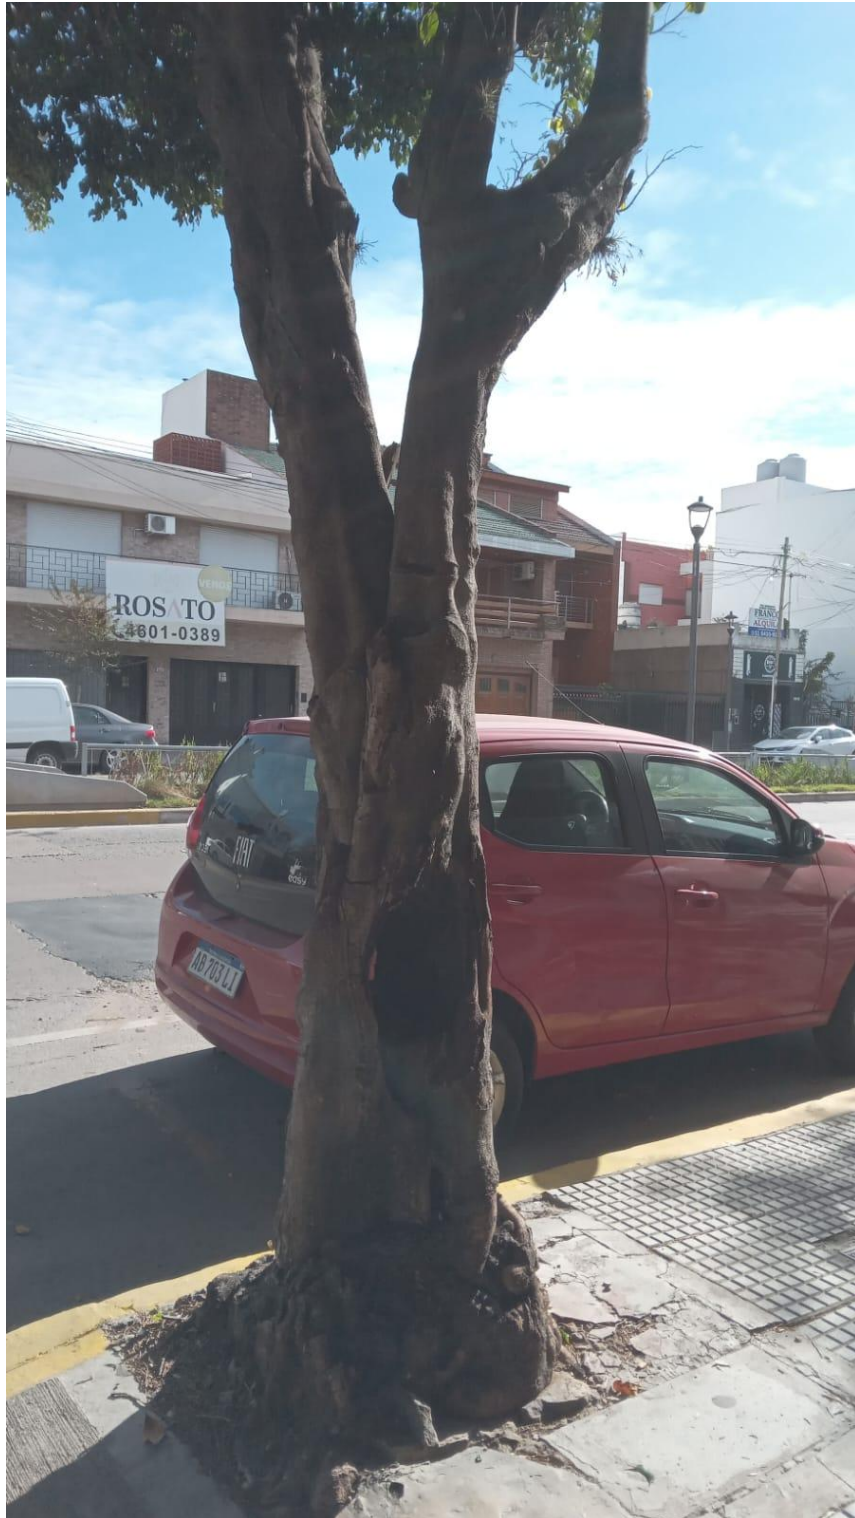
Calle: Av. F. Fernández de la Cruz 6684.

**OBSERVACIONES**  
Ejemplar de variedad ornamental, ubicado en zona media del fuste, de escasa pared remanente. Se solicita extracción.  
Acordar con planta cementada.  
P.A.I.T.A.

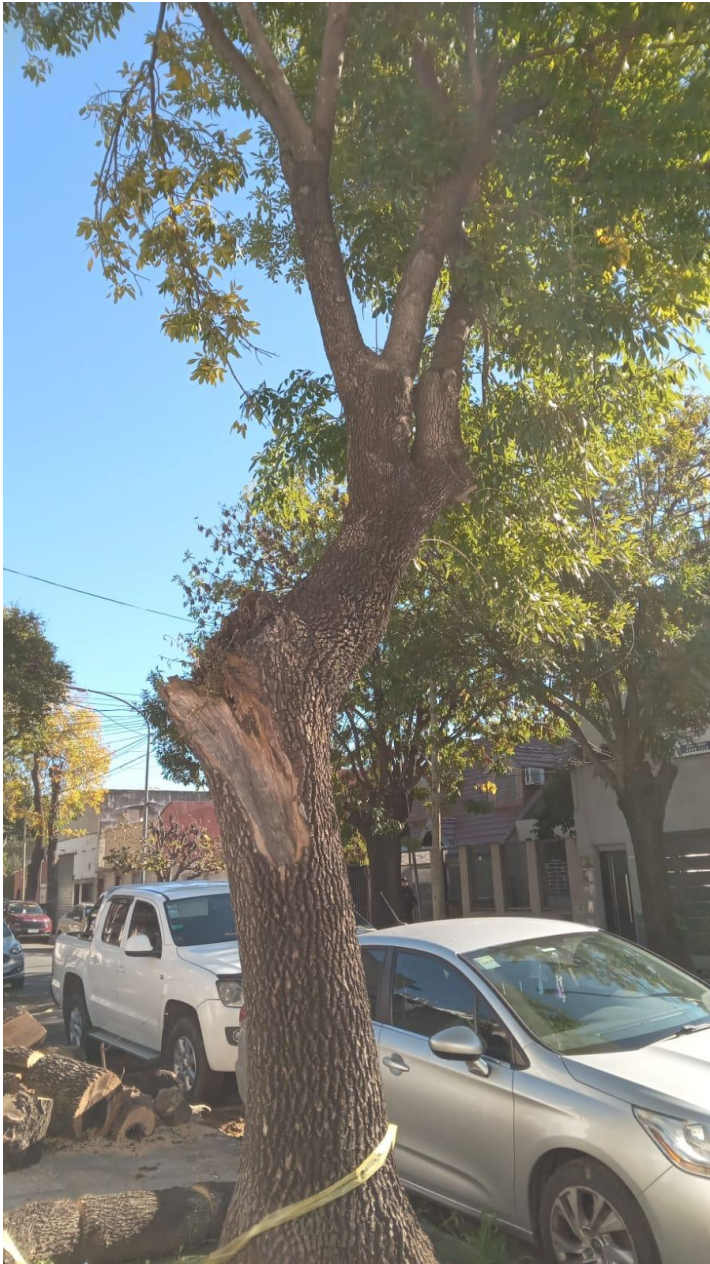
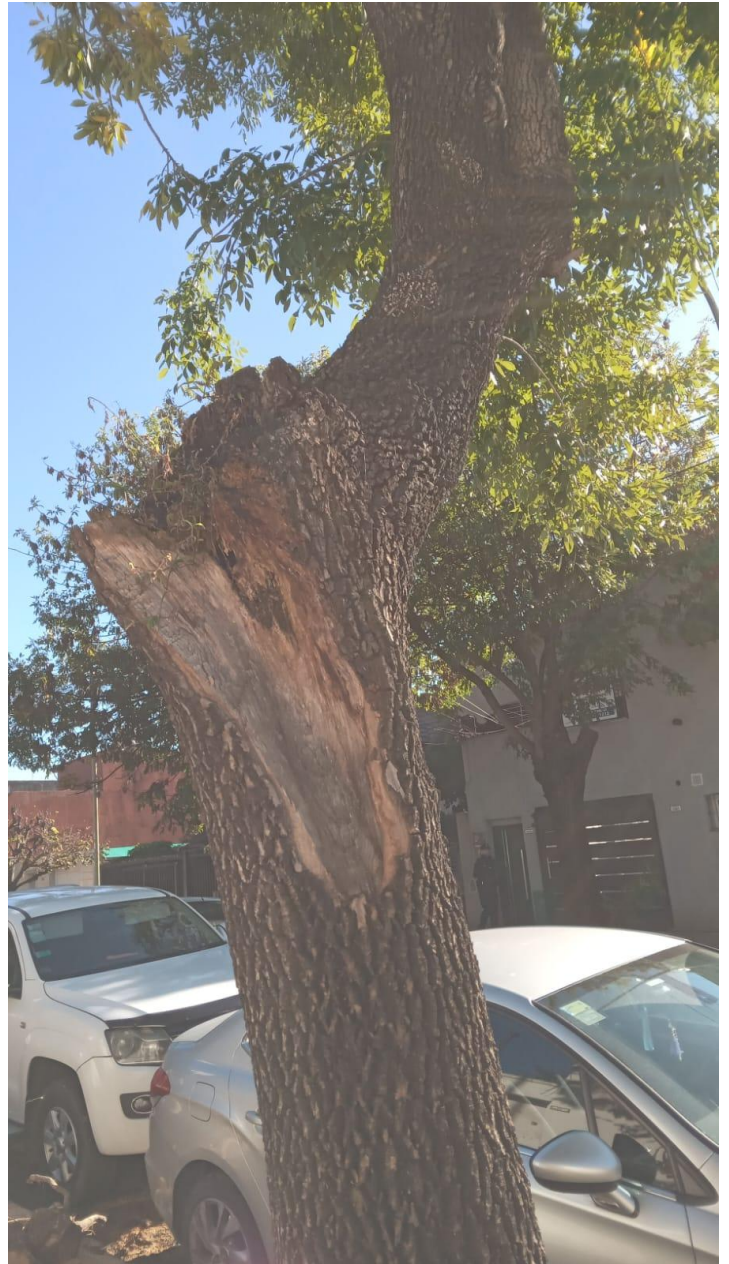
Calle: Guardia Nacional 2457/59.

Ejemplar con cavidad grande en parte alta del fuste que compromete la unión y brota principal de gran porte q' sostiene la totalidad de la copa.  
Se solicita extracción: P. ALTA.  
Por motivo expone se solicita extracción de Fresno 48/6 descopado por terceros en G. Nacional 2474, repone vereda y arbolizar plantar a 1,6 x 1,6 m. 37m² P. BAJA (2 ml. Cerasin)

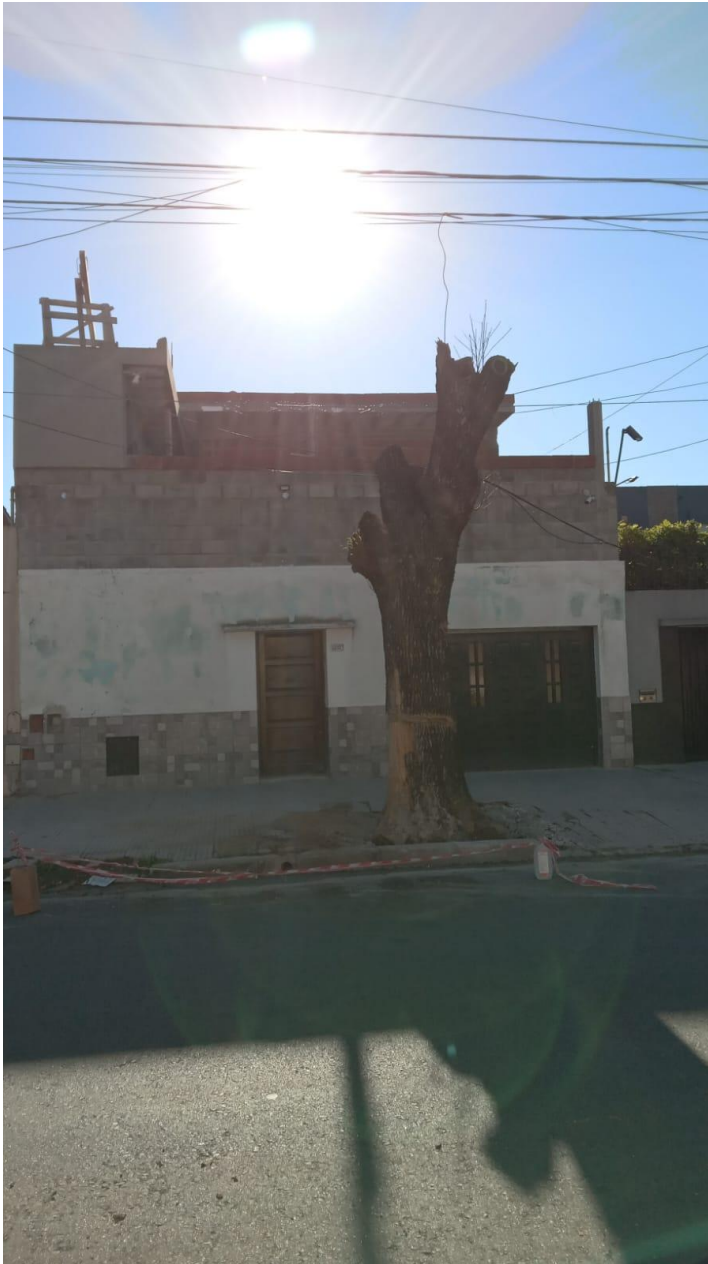
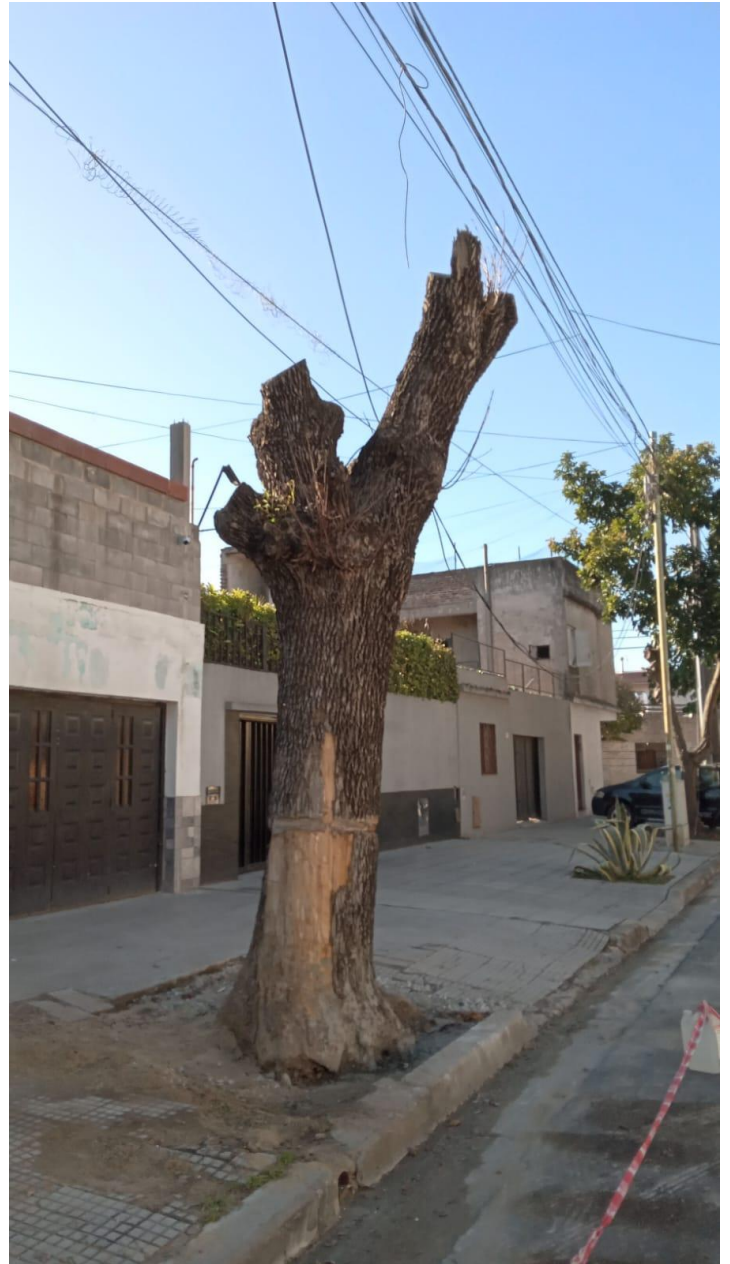
Calle: Cañada de Gómez 2474.

**OBSERVACIONES**  
Ejemplar con cavidad grande en parte alta del fuste que compromete la unión y brota principal de gran porte q' sostiene la totalidad de la copa.  
Se solicita extracción: P. ALTA.  
Por menor expediente se solicita extracción de FRENO 48/6 descopado por terceros en G. Nacional 2474, reponer vereda y arbolizar plantar a 1,6 x 1,6 m. 37m² P. BAJA (2 ml. creosol).

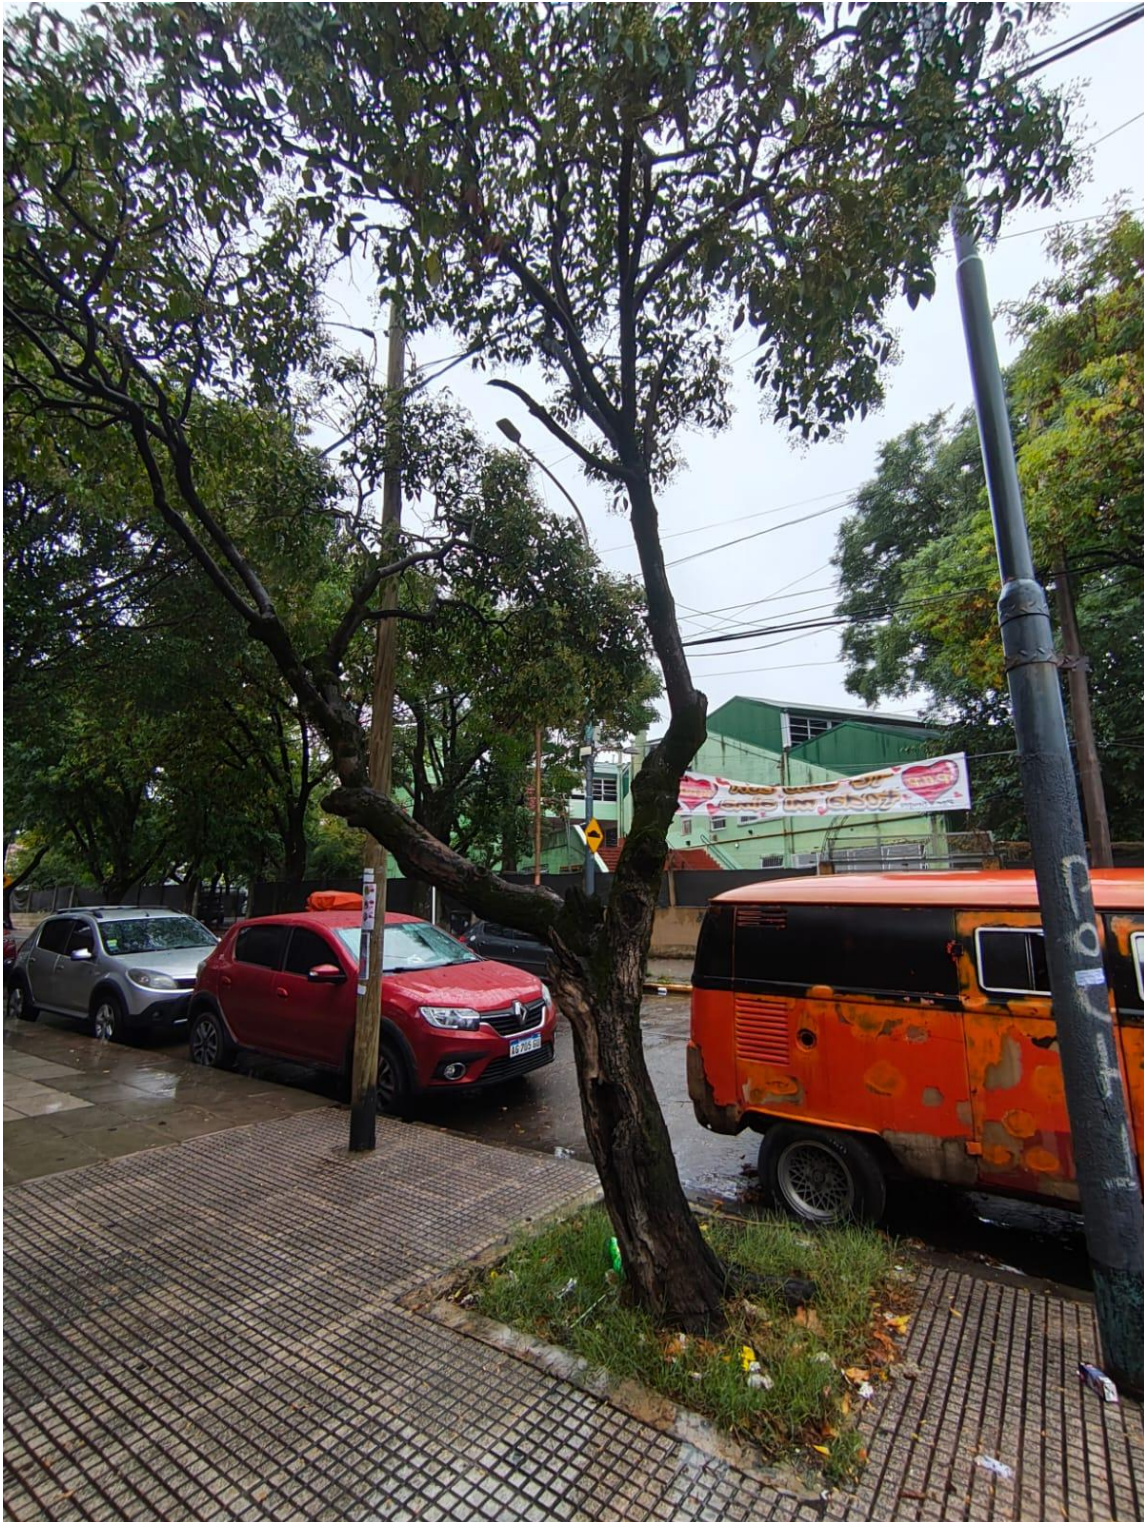
Calle: Montiel 3833.

**OBSERVACIONES**  
Corresponde extracción por daños BAJOS  
Ejemplar decapitado con cavidades en el fuste y  
signos de pudrición poro de la madera

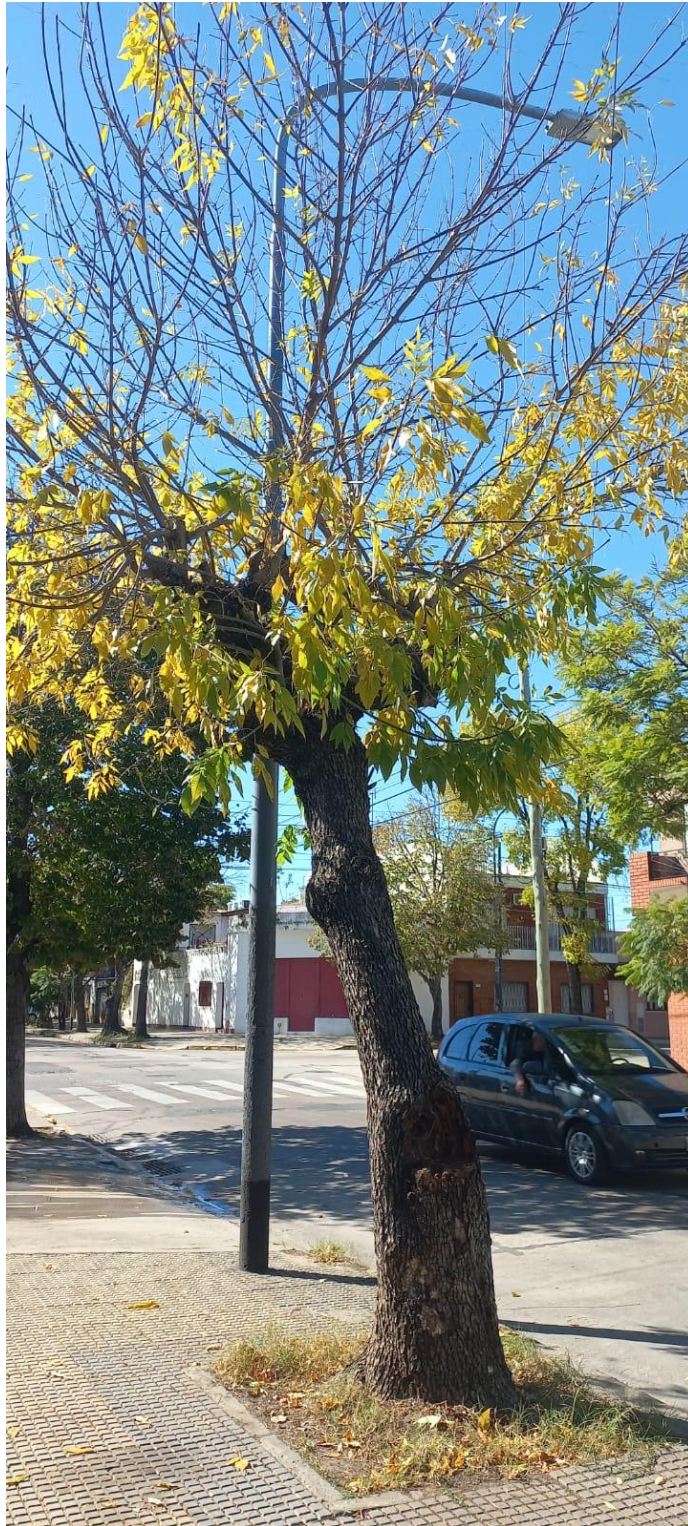
Calle: Gral. Fructuoso Rivera 2915.

**OBSERVACIONES**  
Ejemplar y cantidad grande en zona media del  
fuste y afecta estructura y estabilidad  
Se solicita extracción.
