Planilla de Inspección de árboles - PODAS PUNTUALES

| EMPRESA | MIICA S.A. | | |

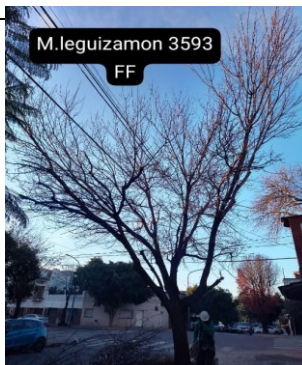
| OBSERVACIONES | Poda por invasion a propiedad |

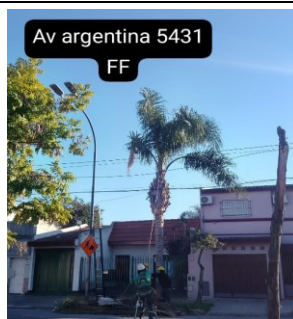
| OBSERVACIONES | Poda por invasion a propiedad |

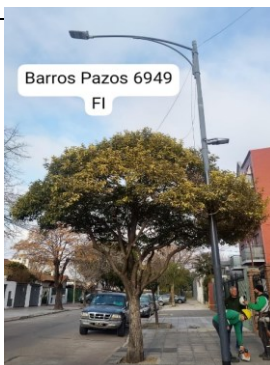
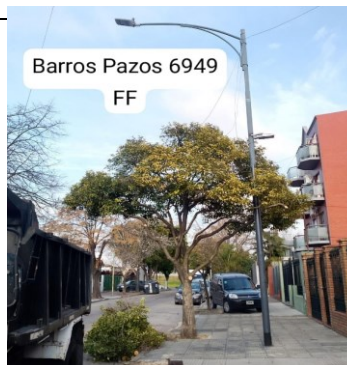
DESPEJE DE LUMINARIA

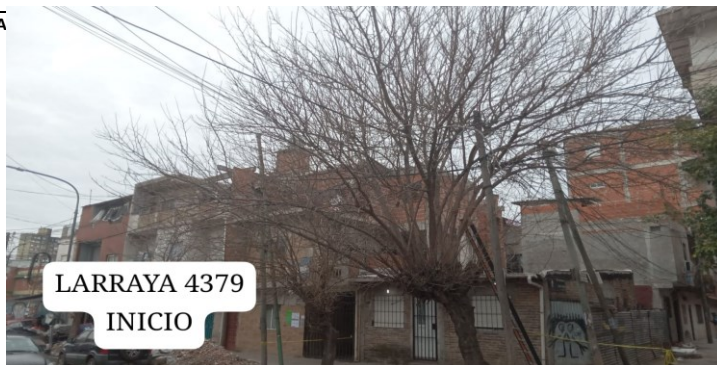
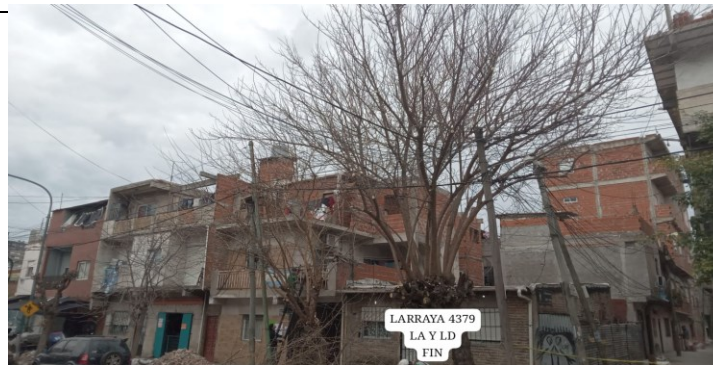
| OBSERVACIONES | BALANCEO E INVASION |

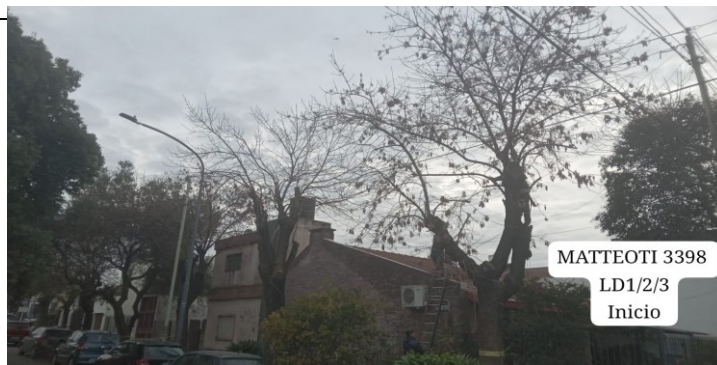
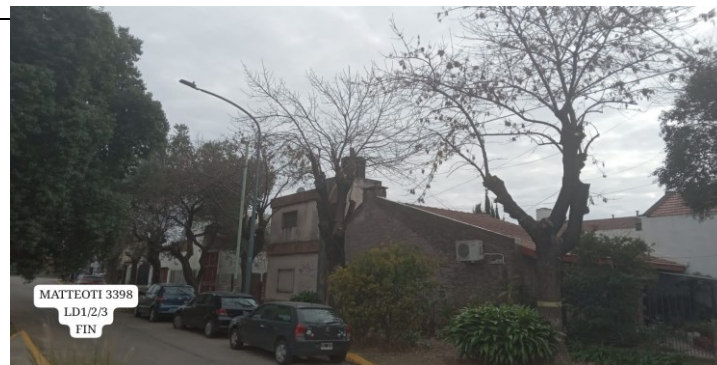
Invasion a la propiedad

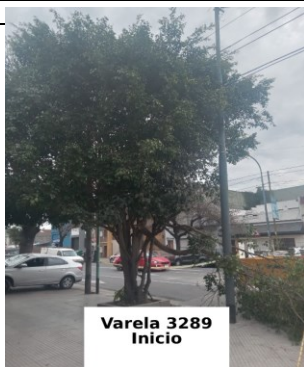
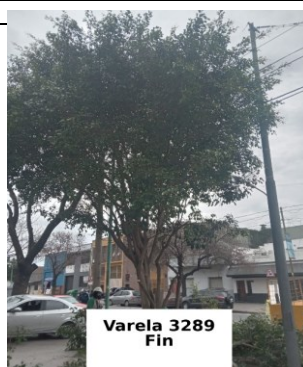
Poda de emergencia

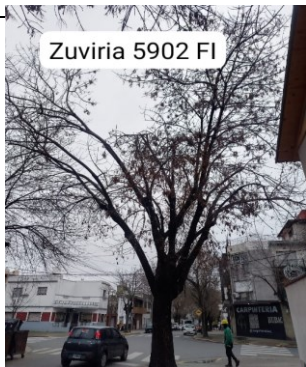
| OBSERVACIONES | INVASION A LA PROPIEDAD |

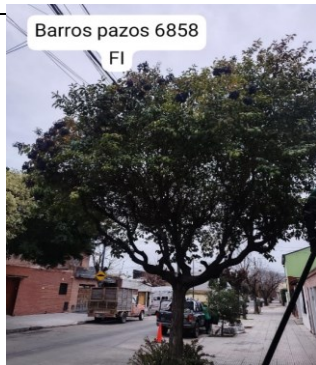
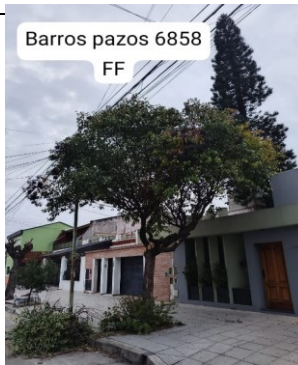
INVASION A LA PROPIEDAD

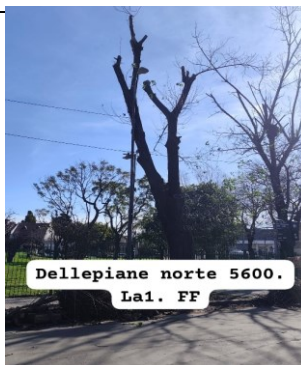
EMERGENCIA

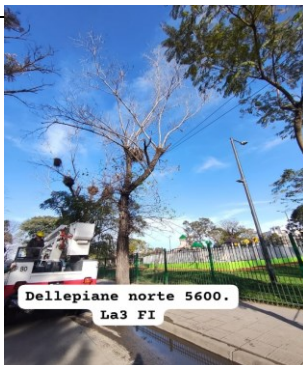
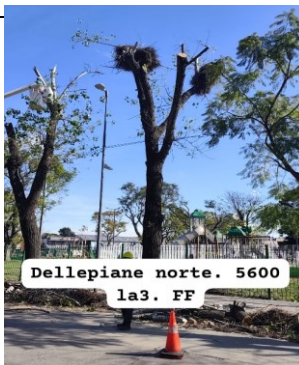
EMERGENCIA

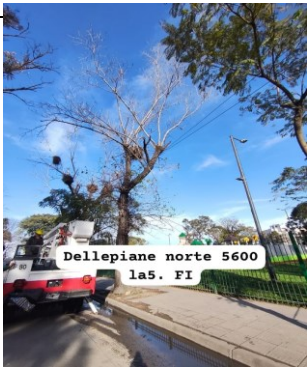
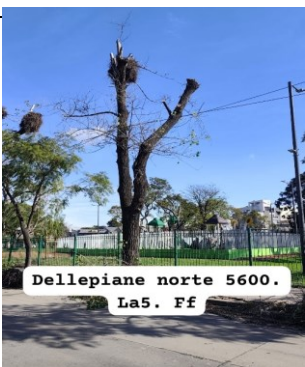
| OBSERVACIONES | EMERGENCIA |

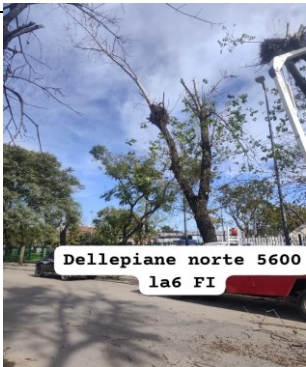
| OBSERVACIONES | EMERGENCIA |

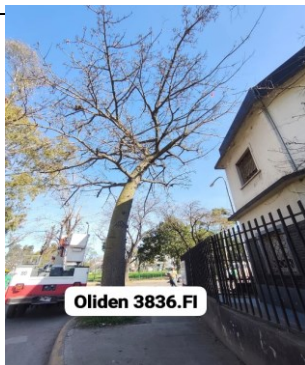
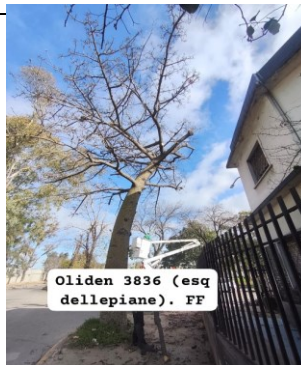
| OBSERVACIONES | REDUCCION DE COPA |

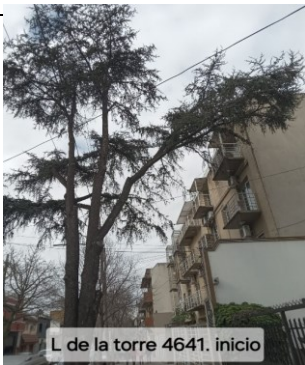
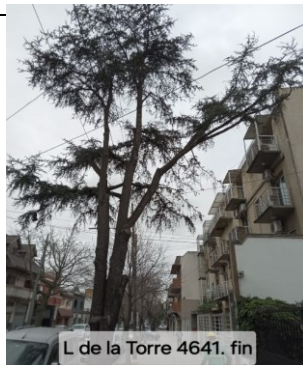
| OBSERVACIONES | INVASION A LA PROPIEDAD |

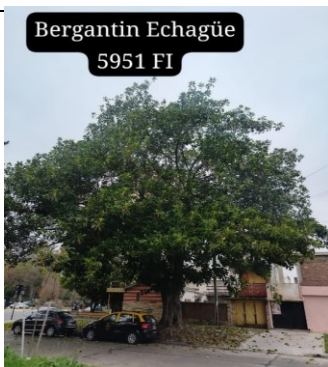
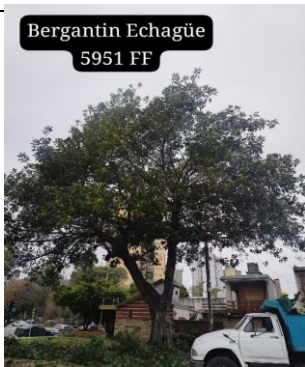
| OBSERVACIONES | INVASION A LA PROPIEDAD |

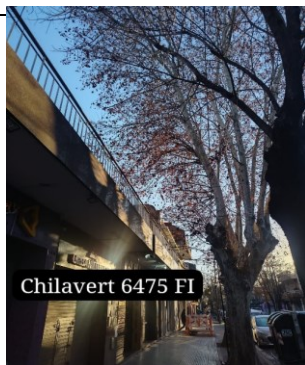
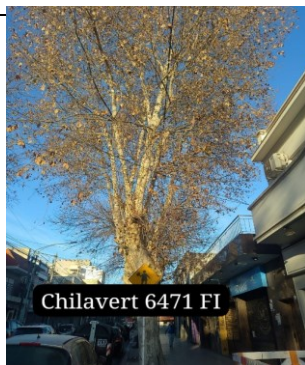
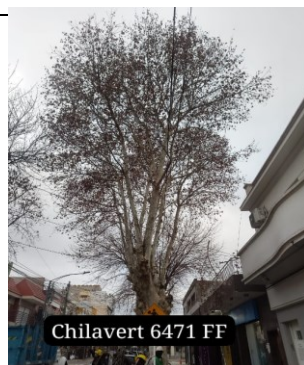
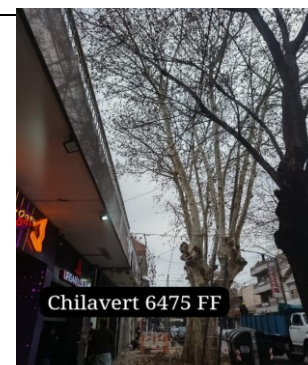
| OBSERVACIONES | AGREGADO 6475 PLATANO 60x15 Invasión a la propiedad también |
