### Resolución Presidencia Junta Comuna

**Número:** RS-2026-41612358-GCABA-COMUNA8

**Referencia:** RESOLUCION DE CONVALIDACION JULIO 2026

**Planilla de Inspección de Árboles**

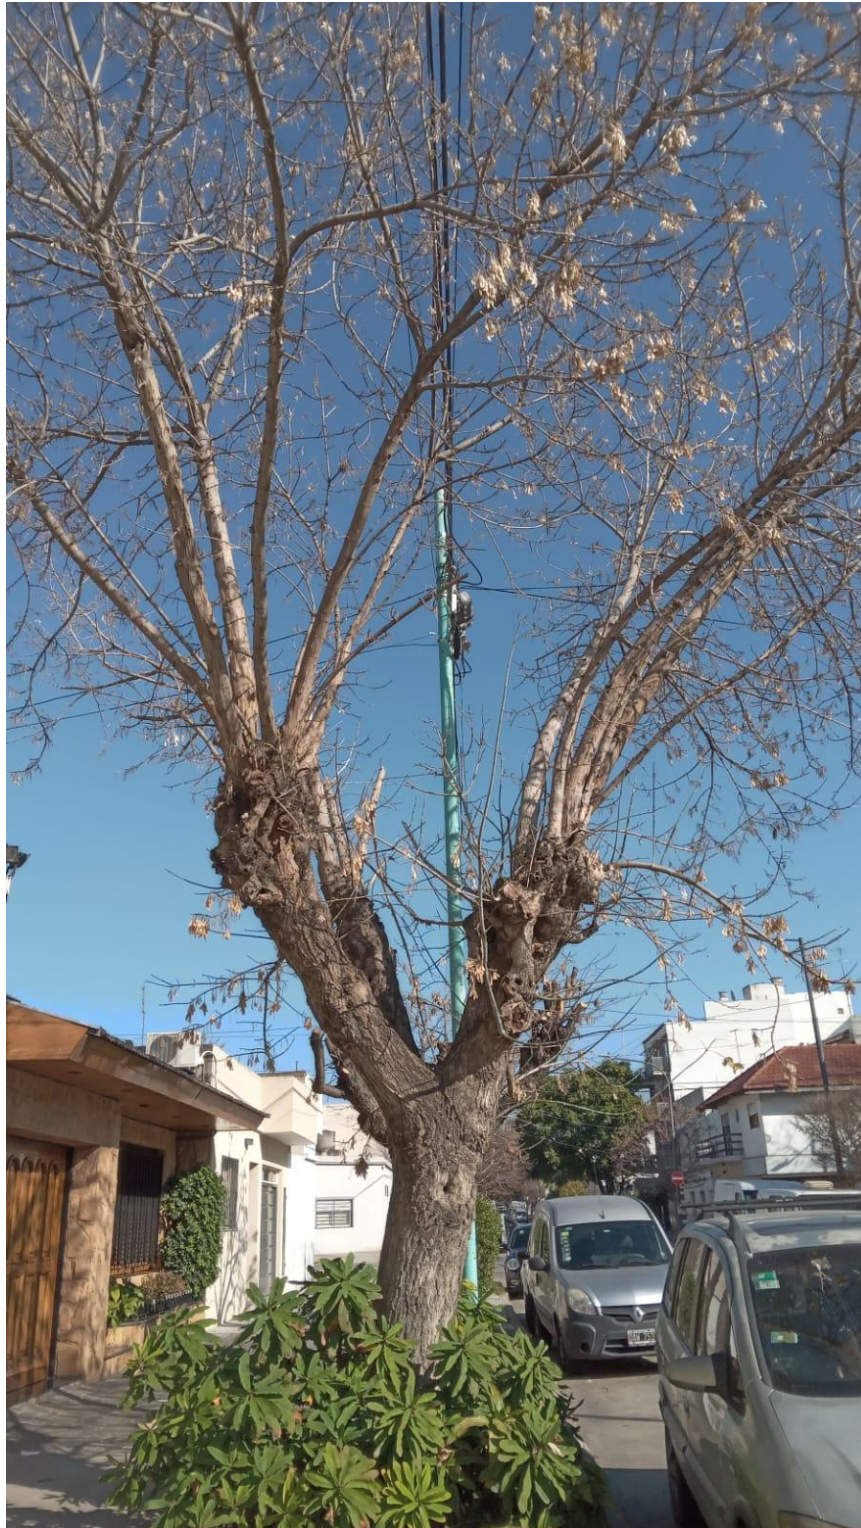
Informe N° 088

**RAMAS** Quebradas / Fisuradas: ☒ Excesivas / Cruzadas: ☐ Bajas: ☐  
Secas / Secas en los ápices: ☒ Invasión de espacio aéreo: ☐ Tocones: ☒  
Con cavidades, tumores o cánceros: ☒ Con mal ángulo de inserción: ☐ Codominantes: ☒

**OBSERVACIONES**  
Ejemplar de regulación de copa.  
Proceso vulnerable  
Corresponde extracción  
P. Alta

Calle: J. BARROS PAZOS 6676.

**D: TRATAMIENTO FITOSANITARIO** ☐ **E: TRASPLANTE** ☐ **F: EXTRACCIÓN** ☒

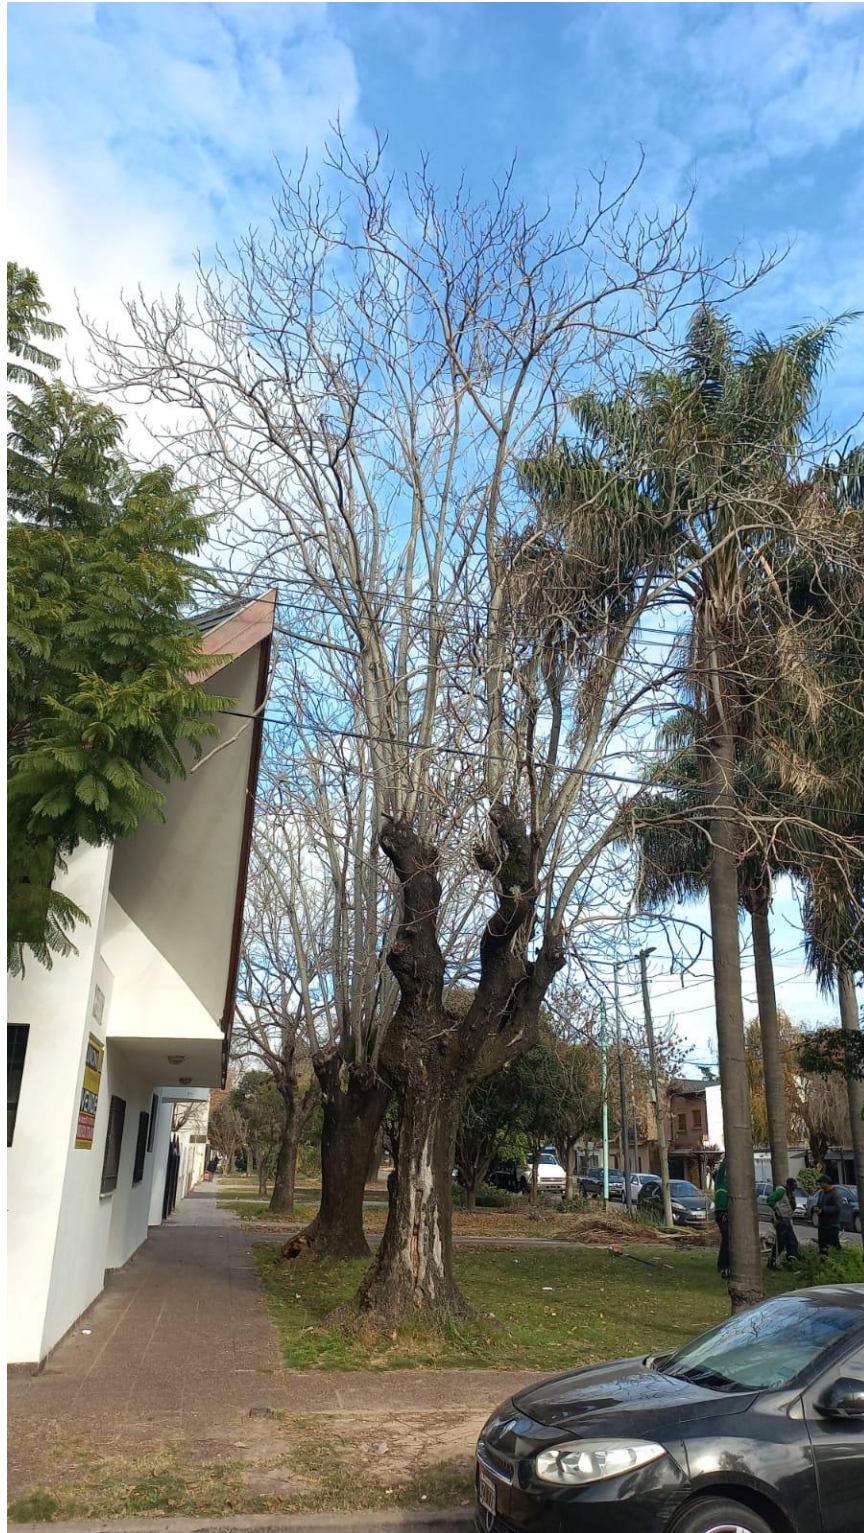
Informe N° 089

**OBSERVACIONES**  
Árbol semiseco. Con cavidad en la base del fuste.  
En la base de la copa se observa descortezamiento y cavidades  
pequeñas. Se observa también medusa en descortezamiento.  
Ramas secas y regresión de copa.  
Pr. AHG.

Calle: BERGANTIN GRAL. BELGRANO 5934 FL LD2.

**A: OBJETIVOS DE LA PODA** Reducción de riesgo: ☐ Eliminar interferencias: ☐ Adecuación al sitio: ☐ Regulación de estructura: ☐  
**B: TIPOS DE PODA** Formación: ☐ Limpieza: ☐ Aclareo: ☐ Refaldado: ☐ Terciado: ☐  
**C: CORTE DE RAÍCES** Superficial: ☐ Profundo: ☐  
**D: TRATAMIENTO FITOSANITARIO** ☐ **E: TRASPLANTE** ☐ **F: EXTRACCIÓN** ☒

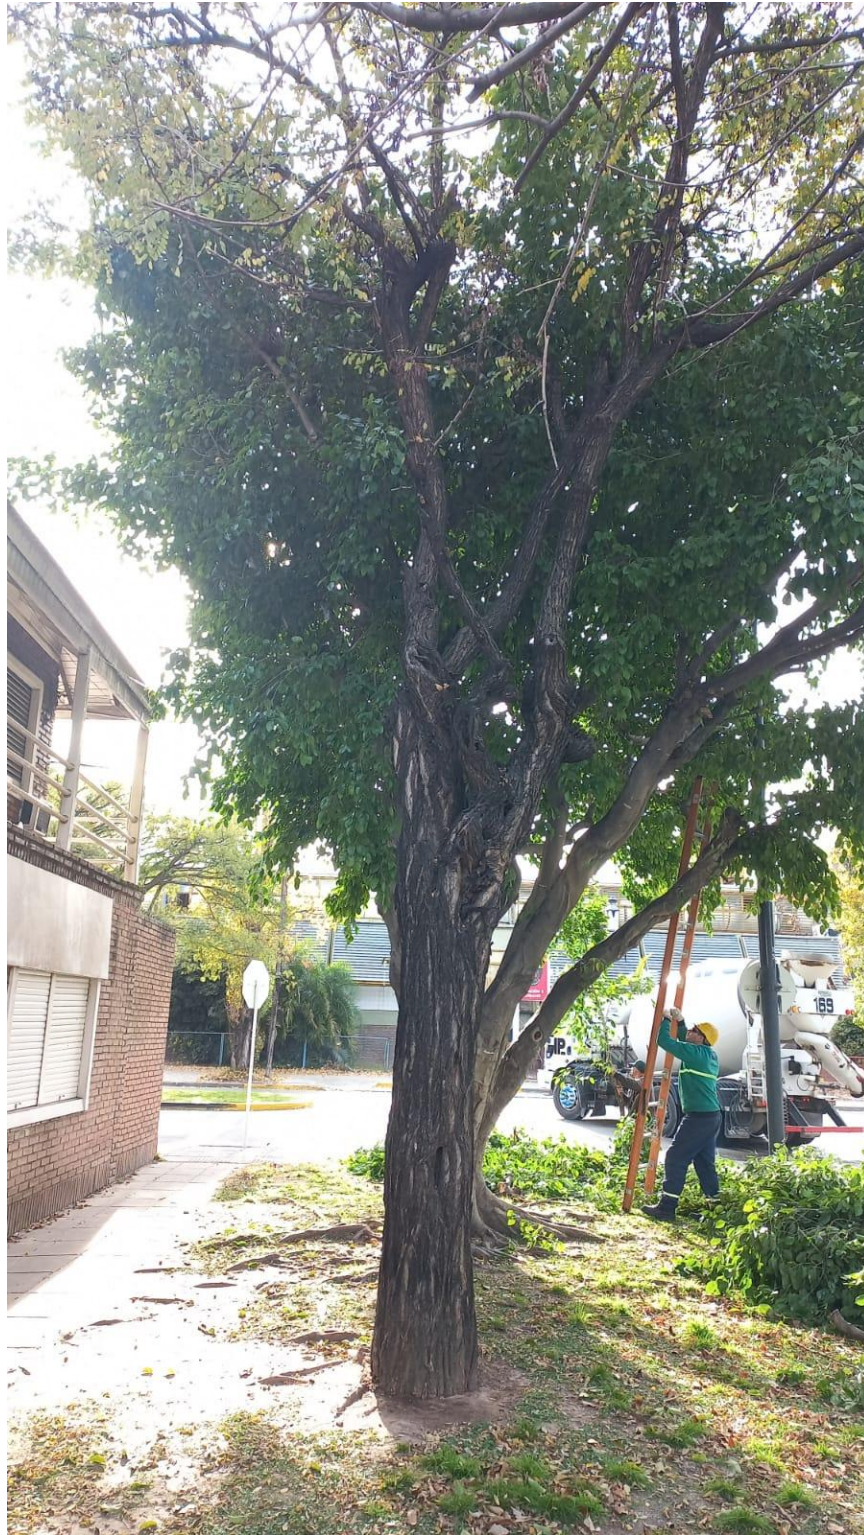
Informe N° 090

**OBSERVACIONES**  
Robinia semisecca  
Tiene grandes cavidades en la base de la copa, al donde salen ramos ppales.  
Principio de descortezamiento longitudinal en el fuste.  
Pr. baja

Calle: BERGANTIN GRAL. BELGRANO 5935 FL LD2.

**D: TRATAMIENTO FITOSANITARIO** ☐ **E: TRASPLANTE** ☐ **F: EXTRACCIÓN** ☒

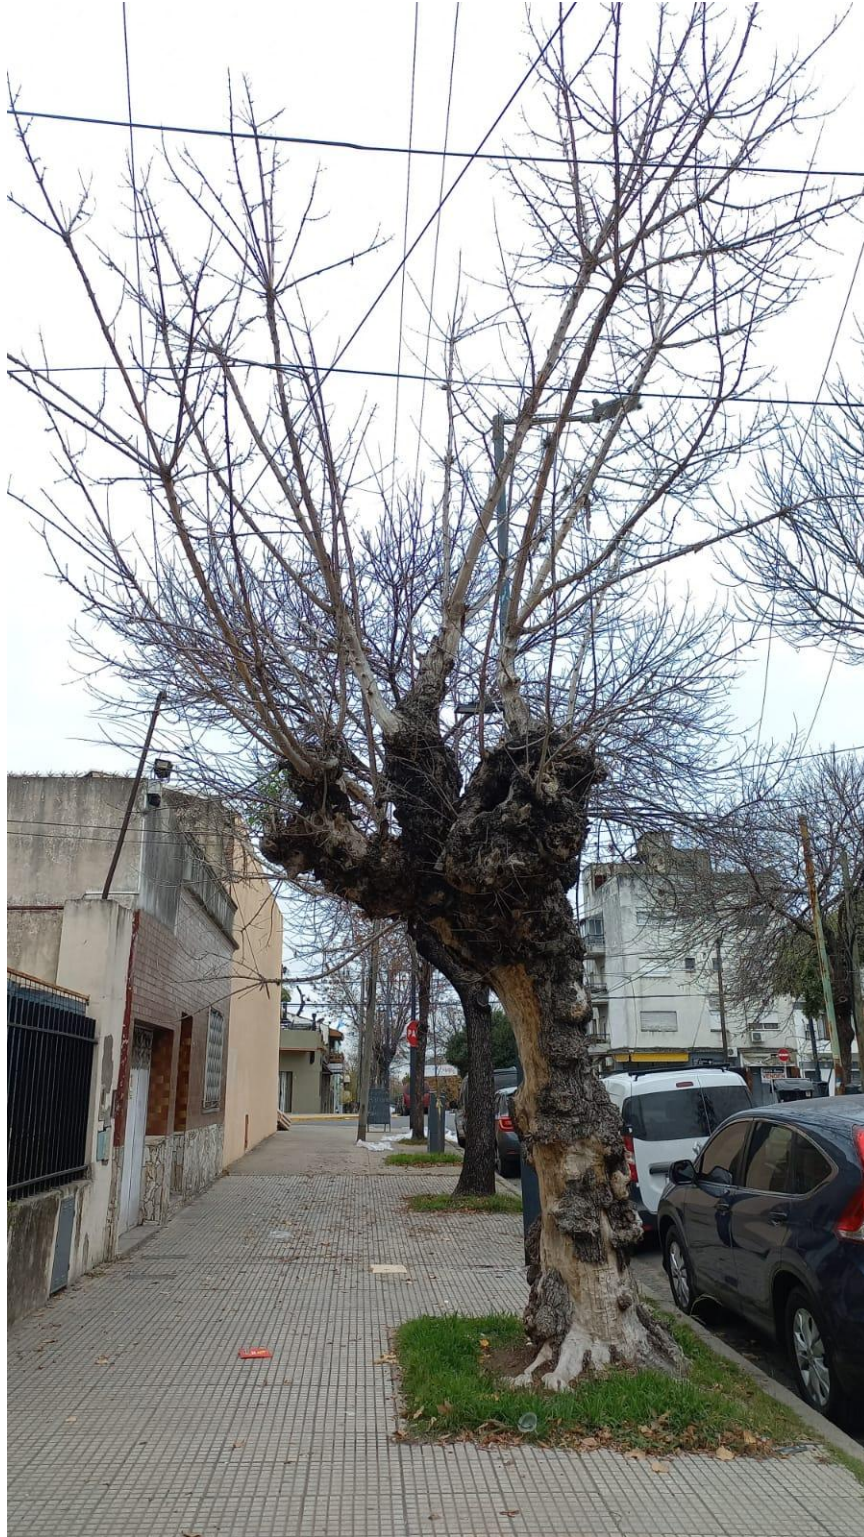
Informe N° 091

Árbol seco - proceso irreversible

Pr. alta

Calle: CAÑADA DE GOMEZ 4478.

**D: TRATAMIENTO FITOSANITARIO** ☐ **E: TRASPLANTE** ☐ **F: EXTRACCIÓN** ☒

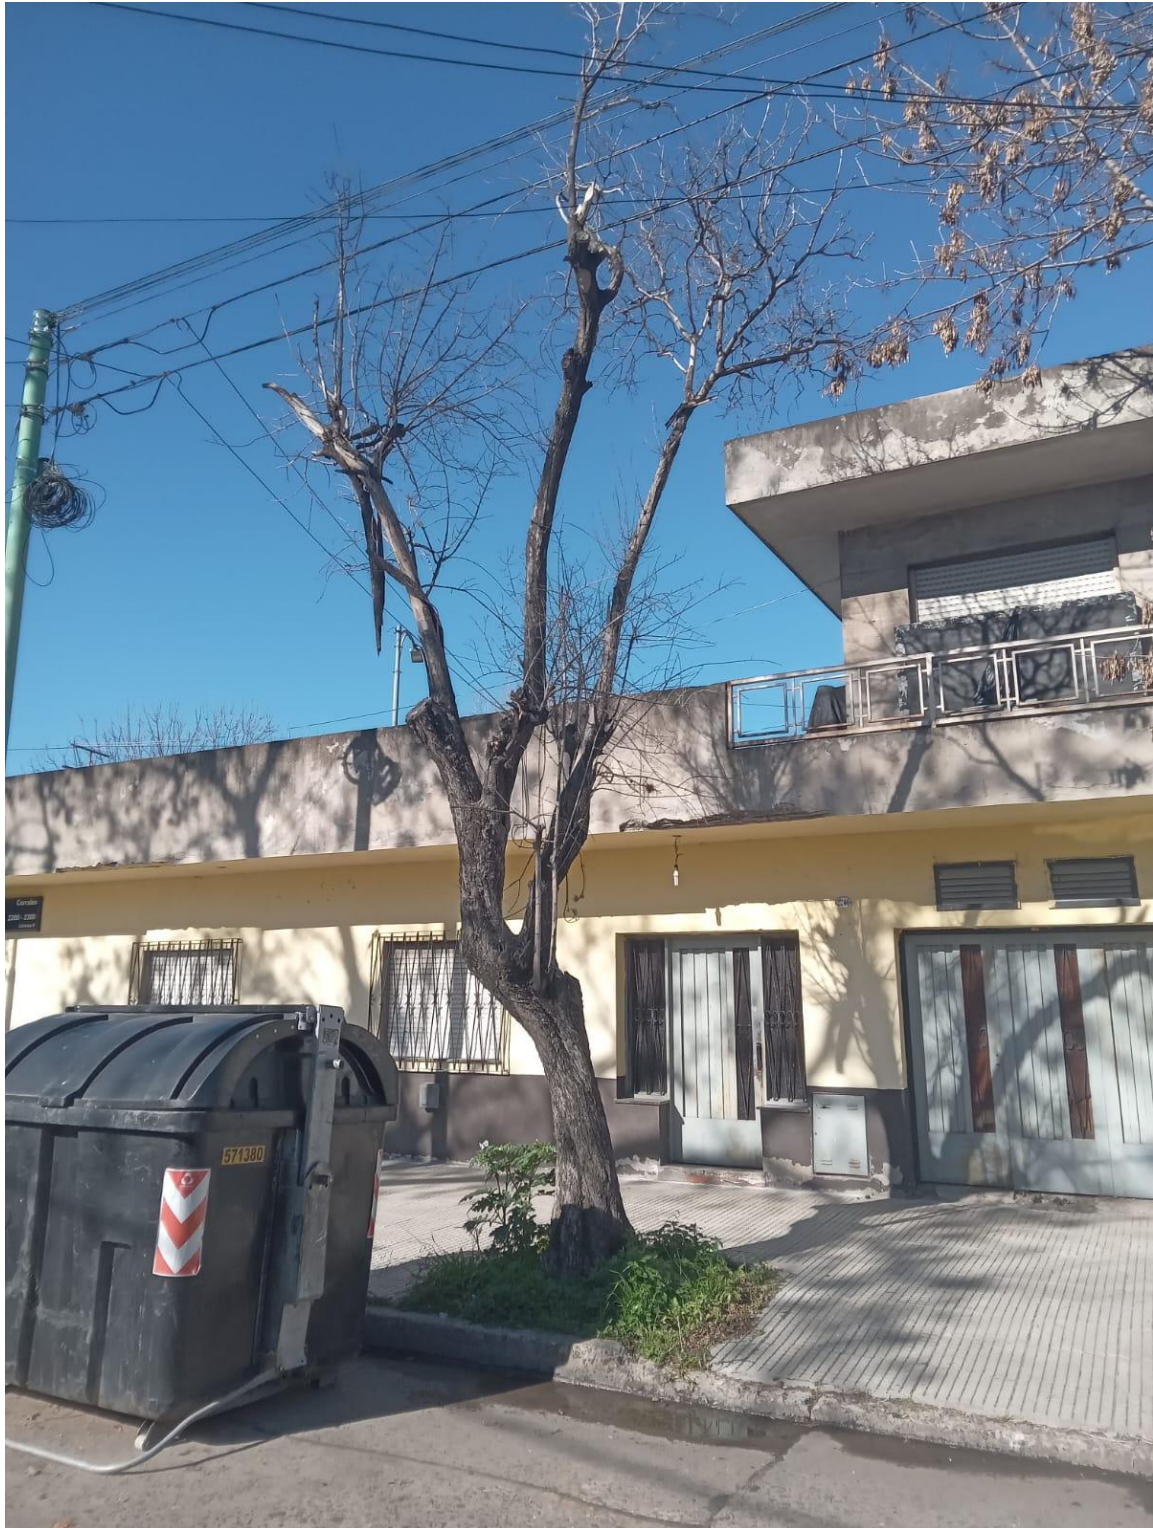
Informe N° 092

**OBSERVACIONES**  
Ejemplar seco, con ramas teniendo cavidades.  
requiere extracción.  
Prioridad alta

Calle: CORRALES 2240.

**A: OBJETIVOS DE LA PODA**  
 Reducción de riesgo: ☐ Eliminar interferencias: ☐ Adecuación al sitio: ☐ Regulación de estructura: ☐  
**B: TIPOS DE PODA** Formación: ☐ Limpieza: ☐ Aclareo: ☐ Refaldado: ☐ Terciado: ☐  
**C: CORTE DE RAÍCES** Superficial: ☐ Profundo: ☐  
**D: TRATAMIENTO FITOSANITARIO** ☐ **E: TRASPLANTE** ☐ **F: EXTRACCIÓN** ☒

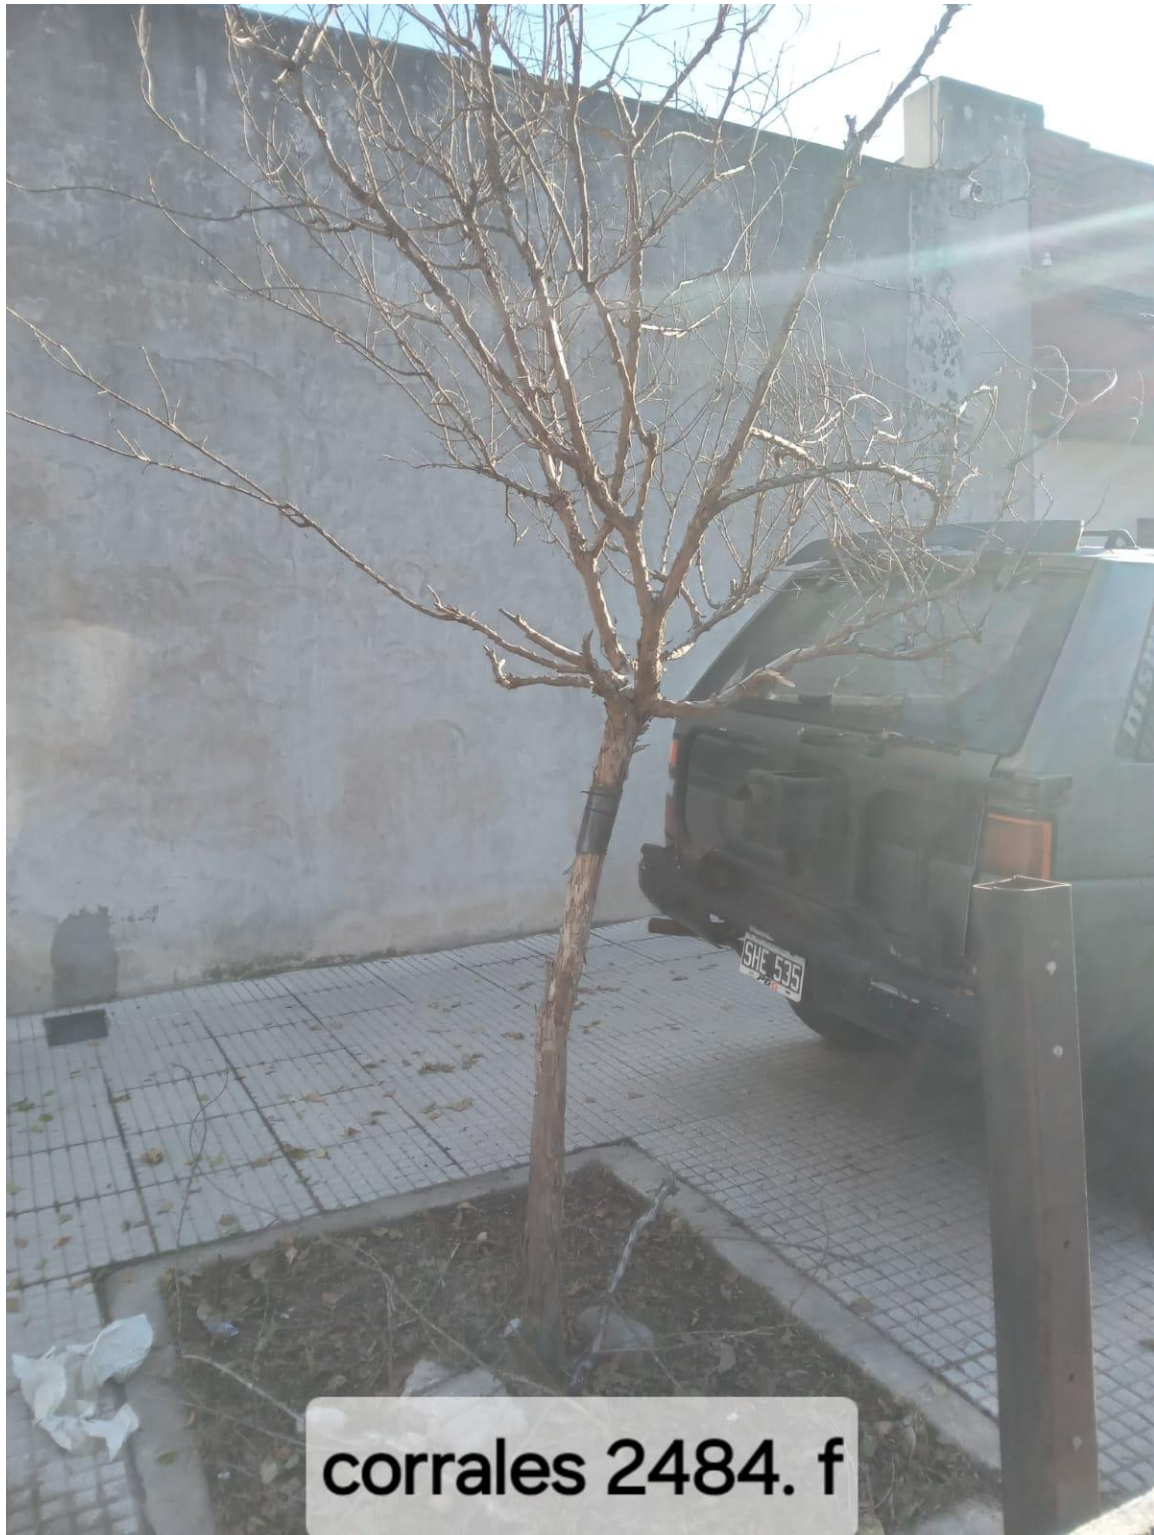
Informe N° 093

Ejemplar seco con 12 mms quebrados.

Prioridad Media

Calle: CORRALES 2484 FRENTE.

**D: TRATAMIENTO FITOSANITARIO** ☐ **E: TRASPLANTE** ☐ **F: EXTRACCIÓN** ☒

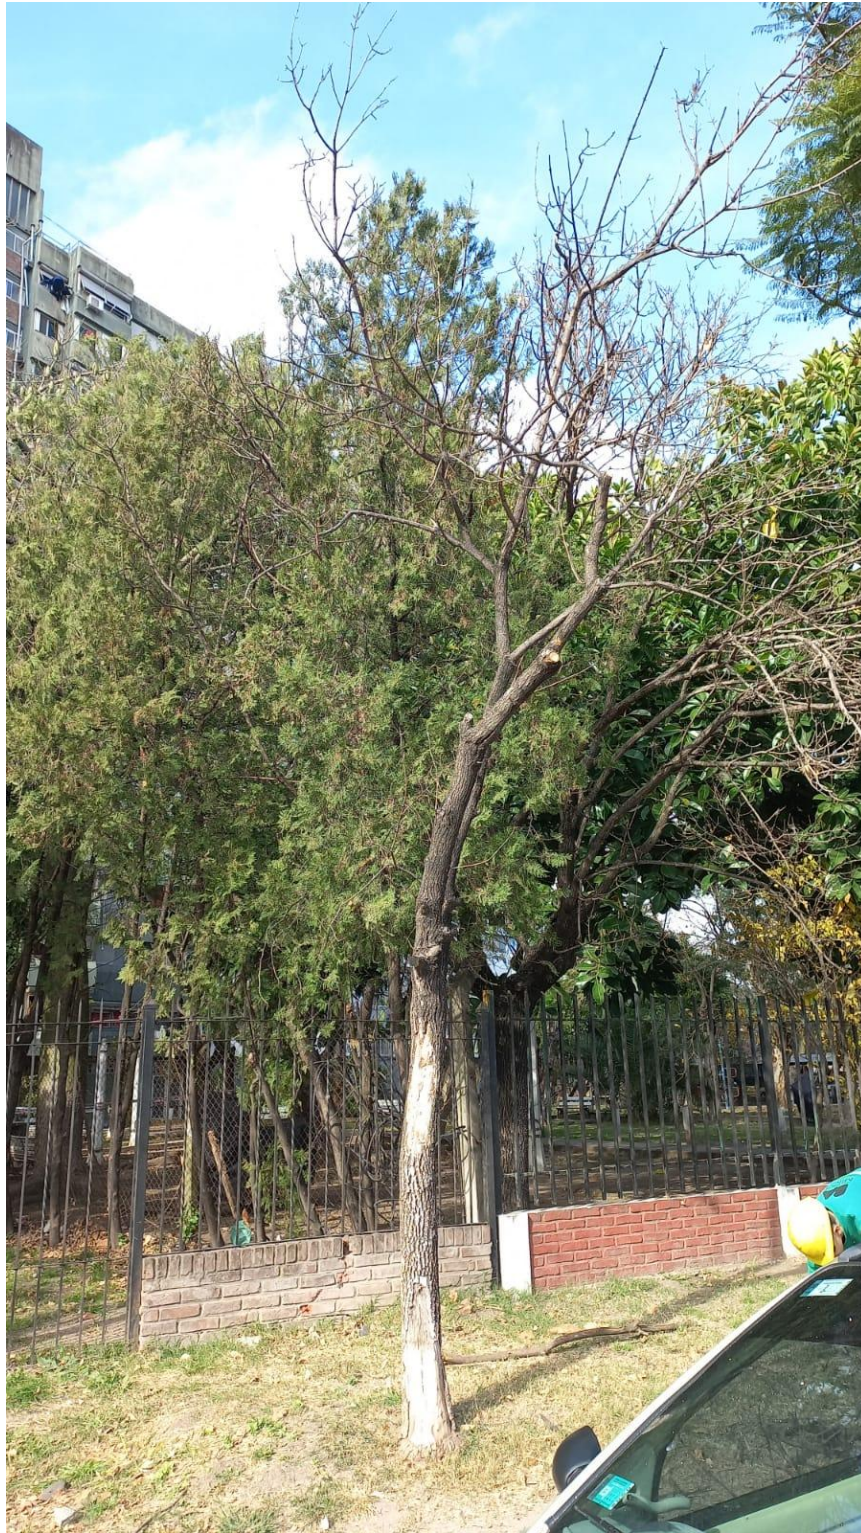
Informe N° 094

Árbol semiseco, más de mitad de la copa seca.  
Desbalanceado y con descortezamiento en la base del fuste.

P. baja

Calle: ANA DIAZ 5651 FRENTE LA2.

**A: OBJETIVOS DE LA PODA**  
Reducción de riesgo: ☐ Eliminar interferencias: ☐ Adecuación al sitio: ☐ Regulación de estructura: ☐  
**B: TIPOS DE PODA** Formación: ☐ Limpieza: ☐ Aclareo: ☐ Refaldado: ☐ Terciado: ☐  
**C: CORTE DE RAÍCES** Superficial: ☐ Profundo: ☐  
**D: TRATAMIENTO FITOSANITARIO** ☐ **E: TRASPLANTE** ☐ **F: EXTRACCIÓN** ☒

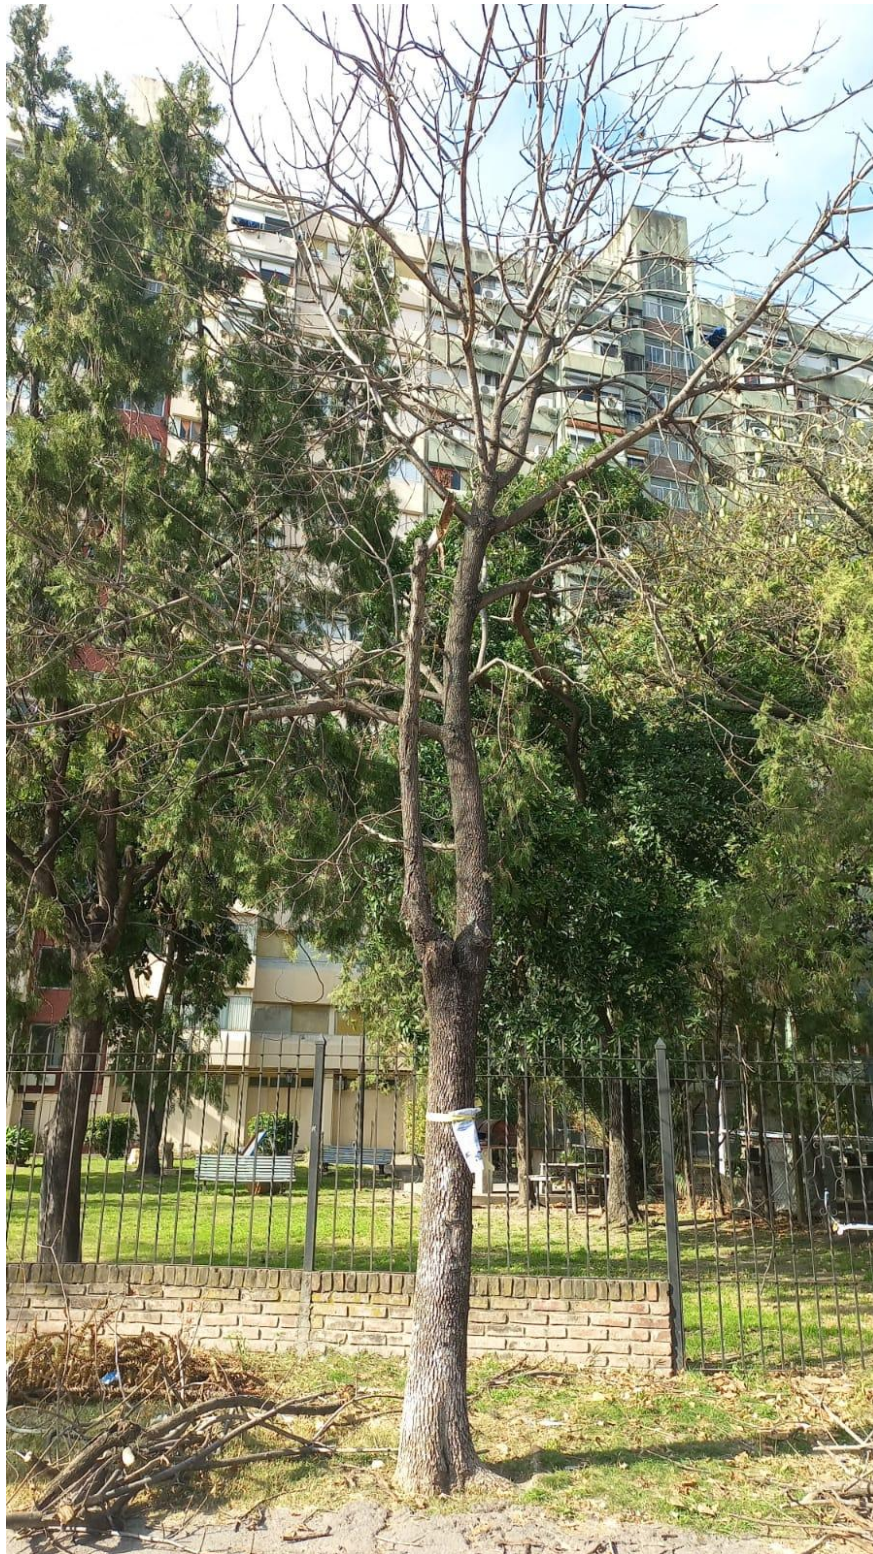
Informe N° 095

**OBSERVACIONES**  
Corresponde extracción con PRIORIDAD MEDIA.  
Árbol semiseco.

Calle: ANA DIAZ 5651 FRENTE LD1.

**A: OBJETIVOS DE LA PODA** Reducción de riesgo: ☐ Eliminar interferencias: ☐ Adecuación al sitio: ☐ Regulación de estructura: ☐  
**B: TIPOS DE PODA** Formación: ☐ Limpieza: ☐ Aclareo: ☐ Refaldado: ☐ Terciado: ☐  
**C: CORTE DE RAÍCES** Superficial: ☐ Profundo: ☐  
**D: TRATAMIENTO FITOSANITARIO** ☐ **E: TRASPLANTE** ☐ **F: EXTRACCIÓN** ☒

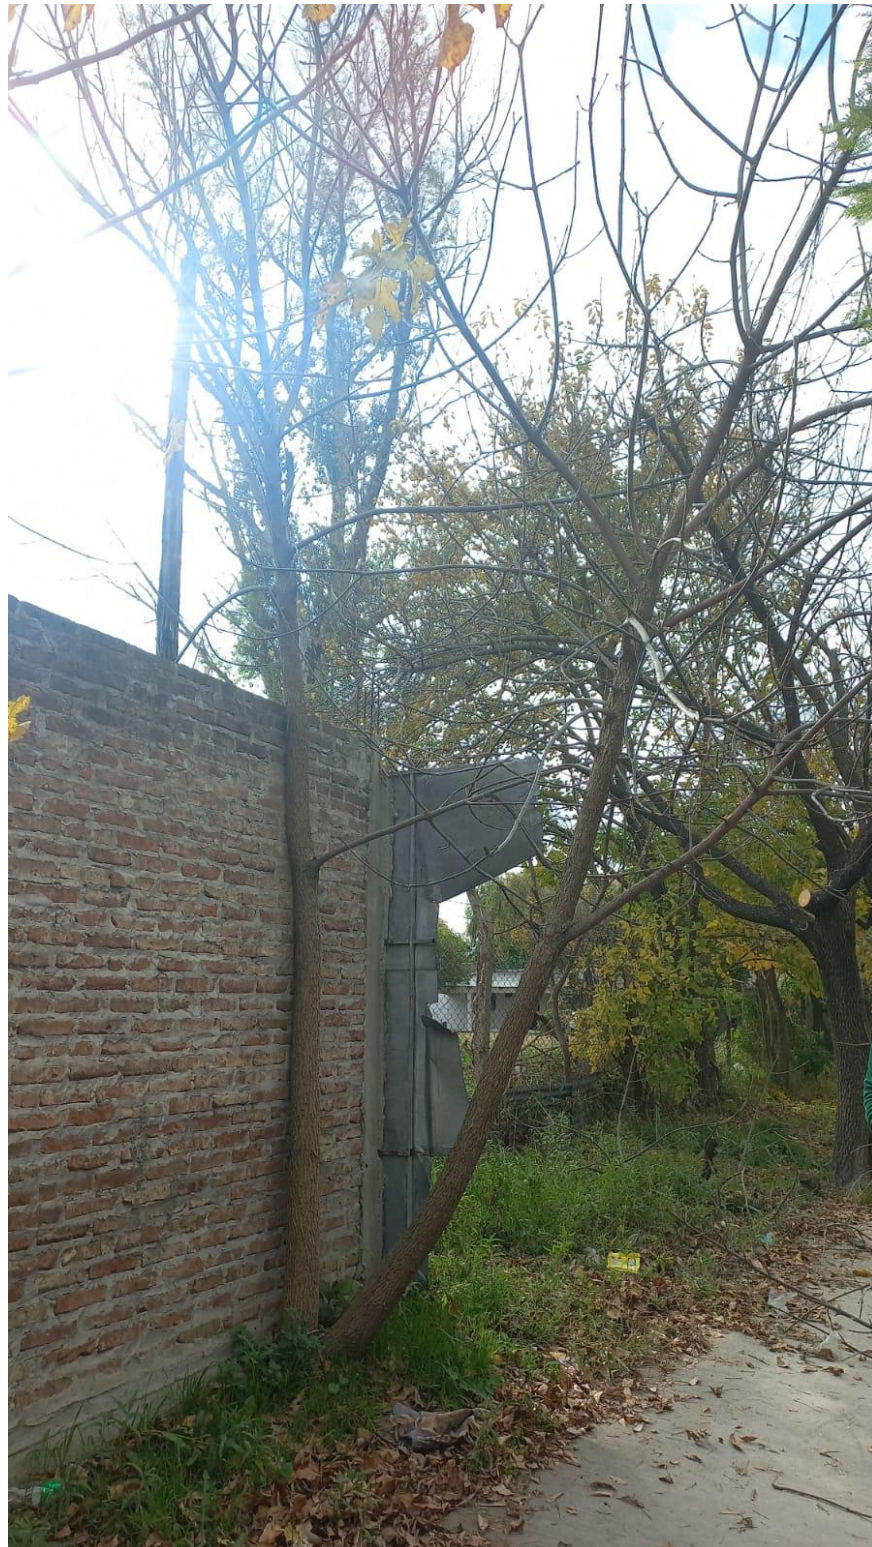
Informe N° 097

Calle: ANA DIAZ 5769 FL LD3.

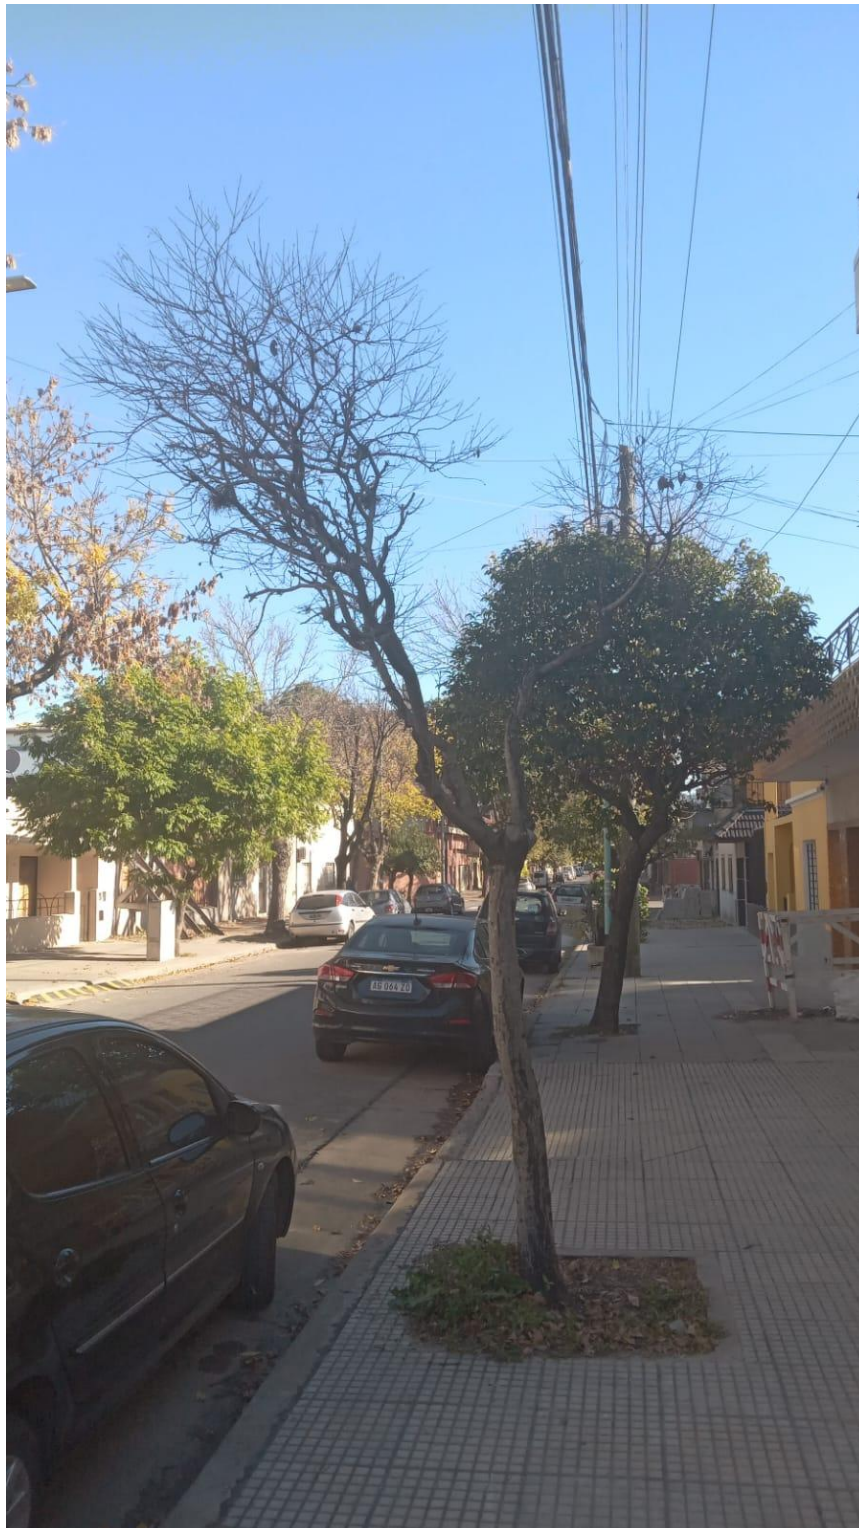
Informe N° 098

Calle: FONROUGE 2946.

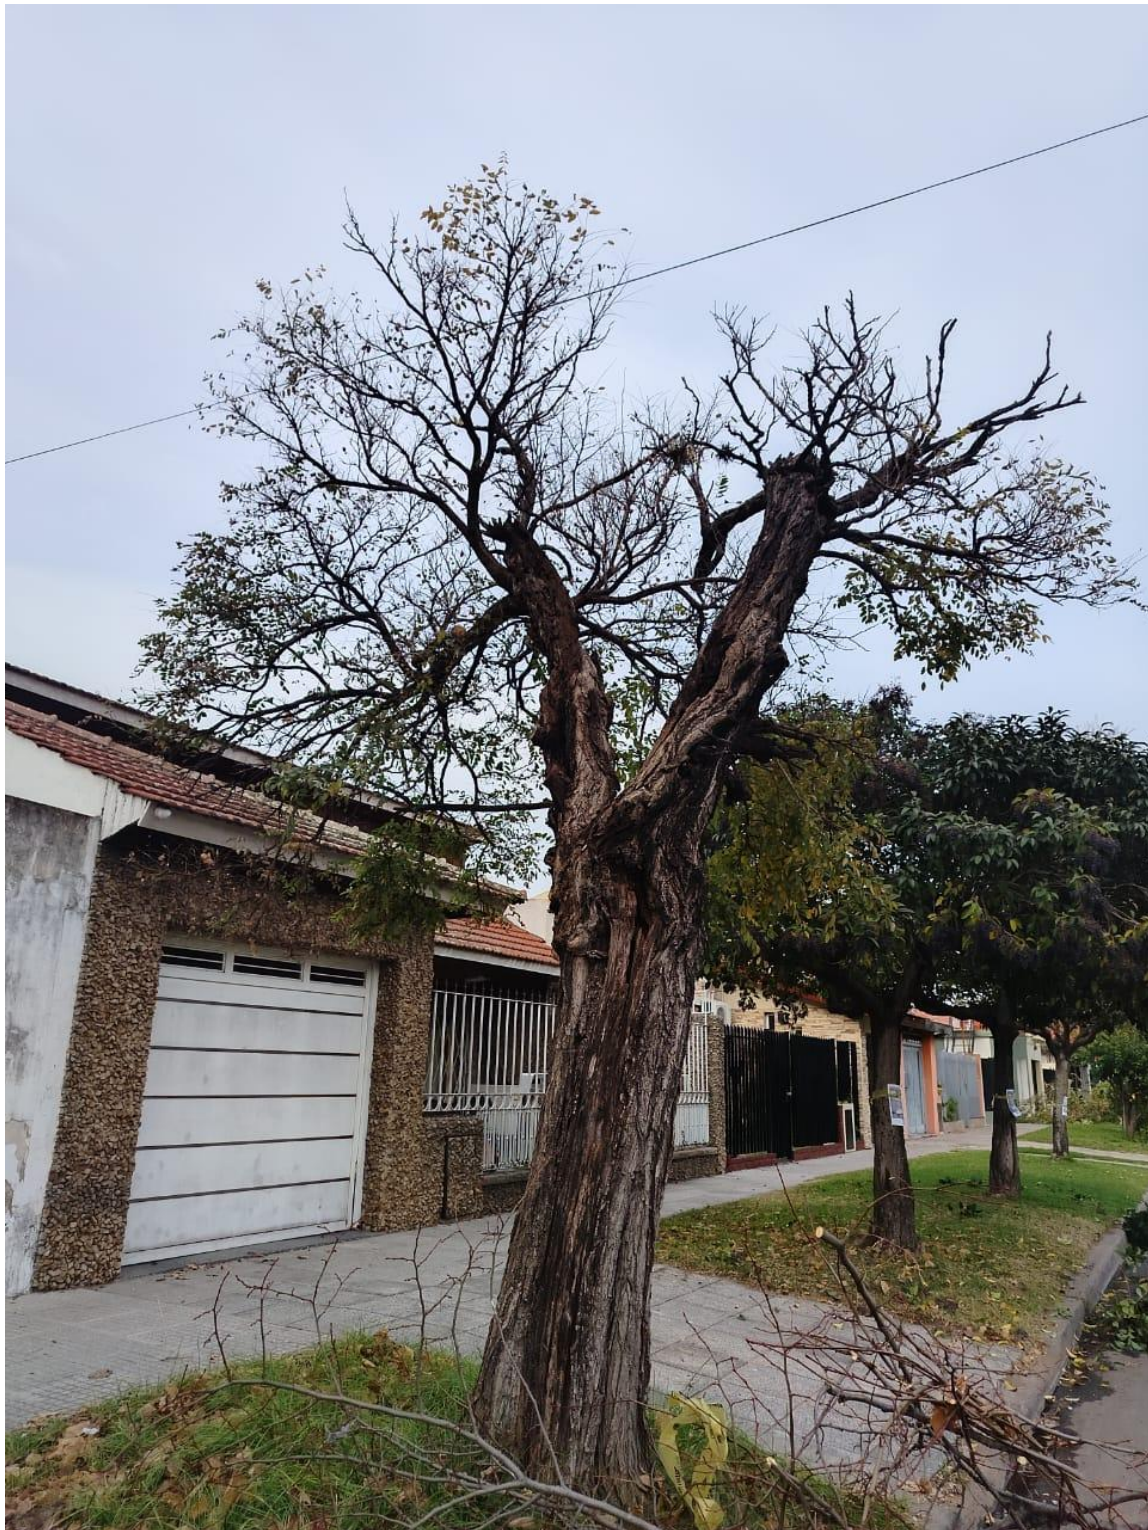
Informe N° 099

Calle: FRAGATA 25 DE MAYO 5938 LD2.

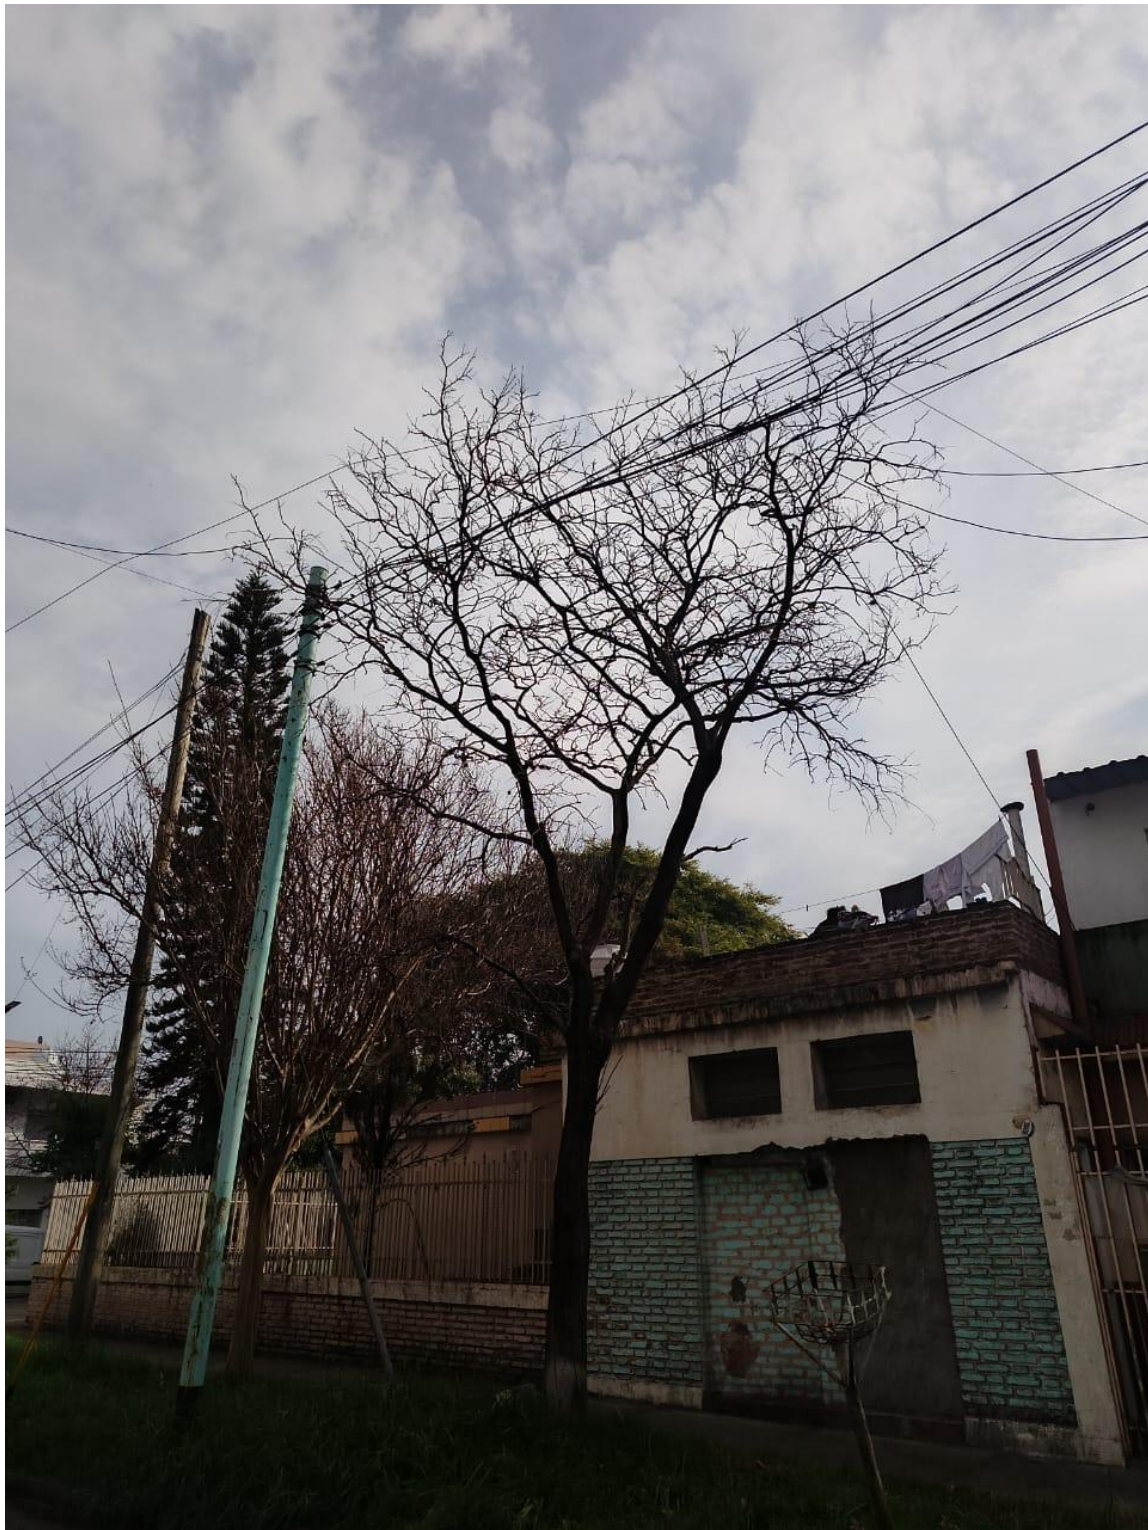
Informe N° 100

Calle: FRAGATA 25 DE MAYO 6095 LA1.

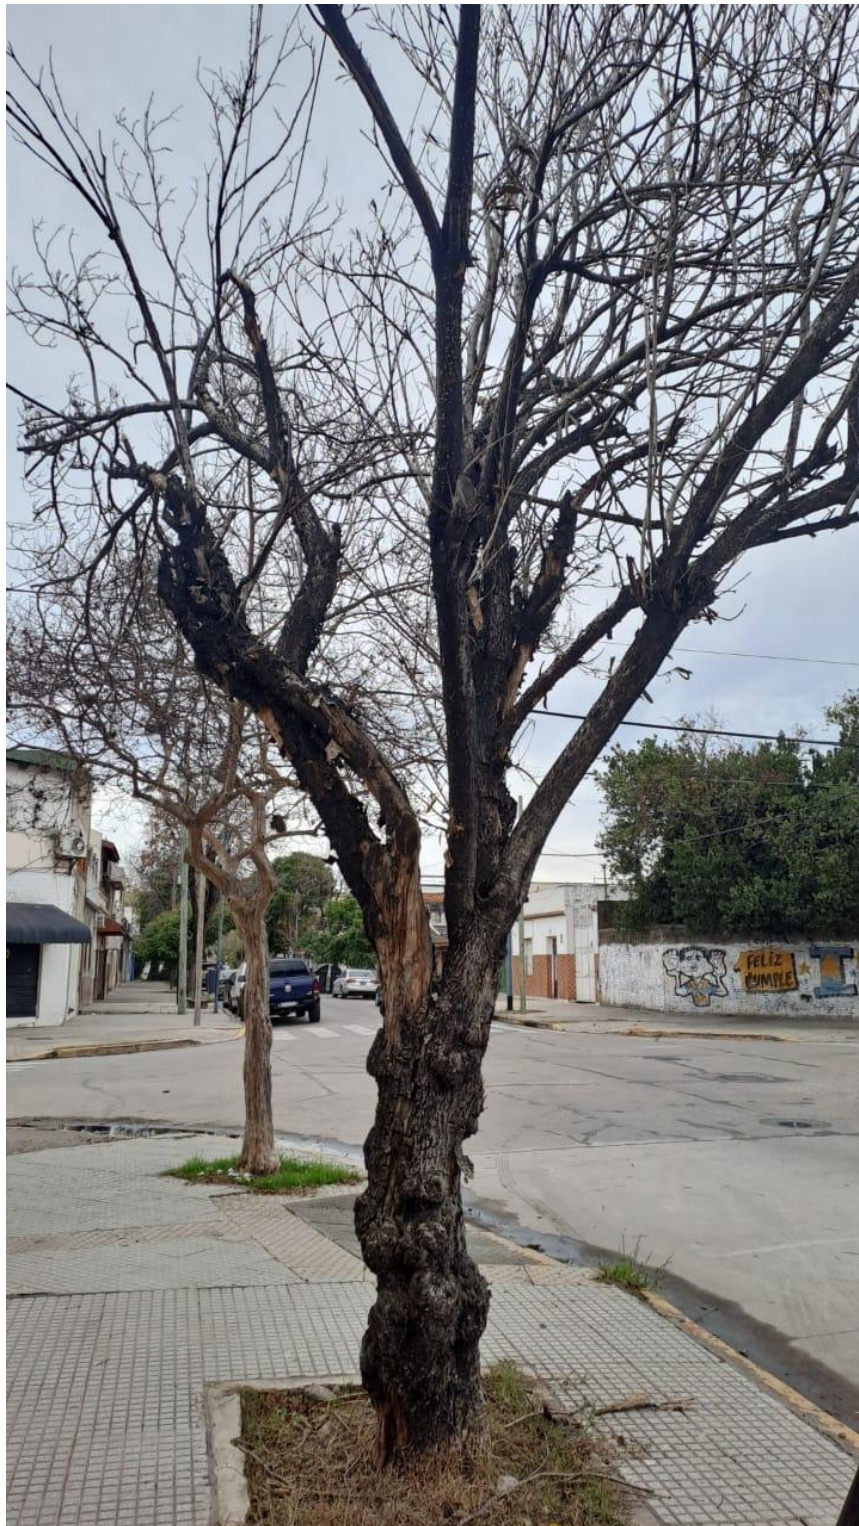
Informe N° 101

Calle: GRAL. FRUCTUOSO RIVERA 3092 LA.

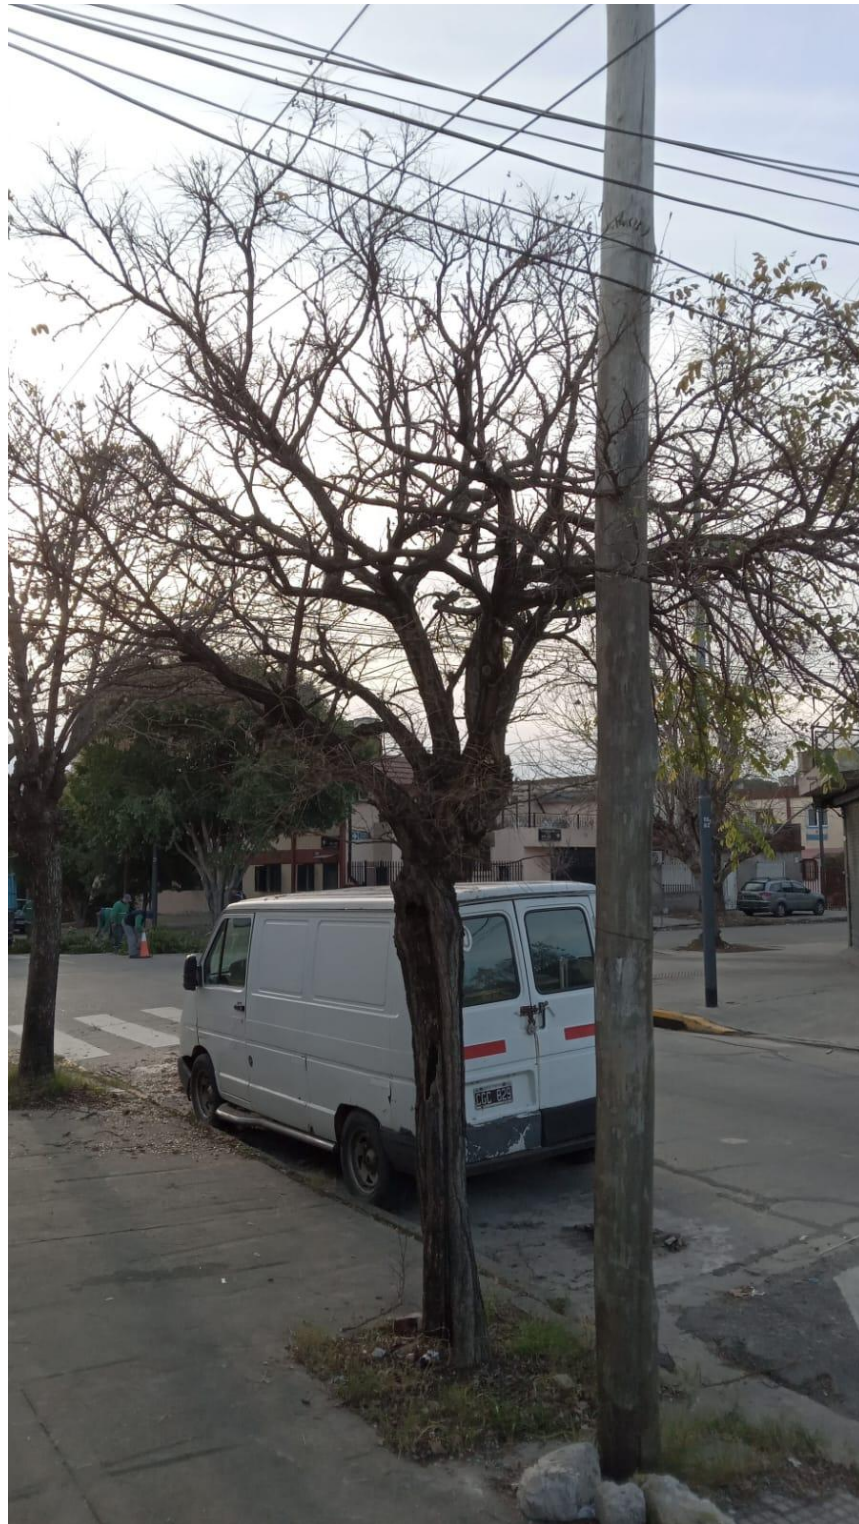
Informe N° 102

Calle: TABARE 6207.
