GOBIERNO DE LA CIUDAD DE BUENOS AIRES
PLANILLA DE INSPECCIÓN VISUAL BÁSICA

Fecha: 23/5/2022

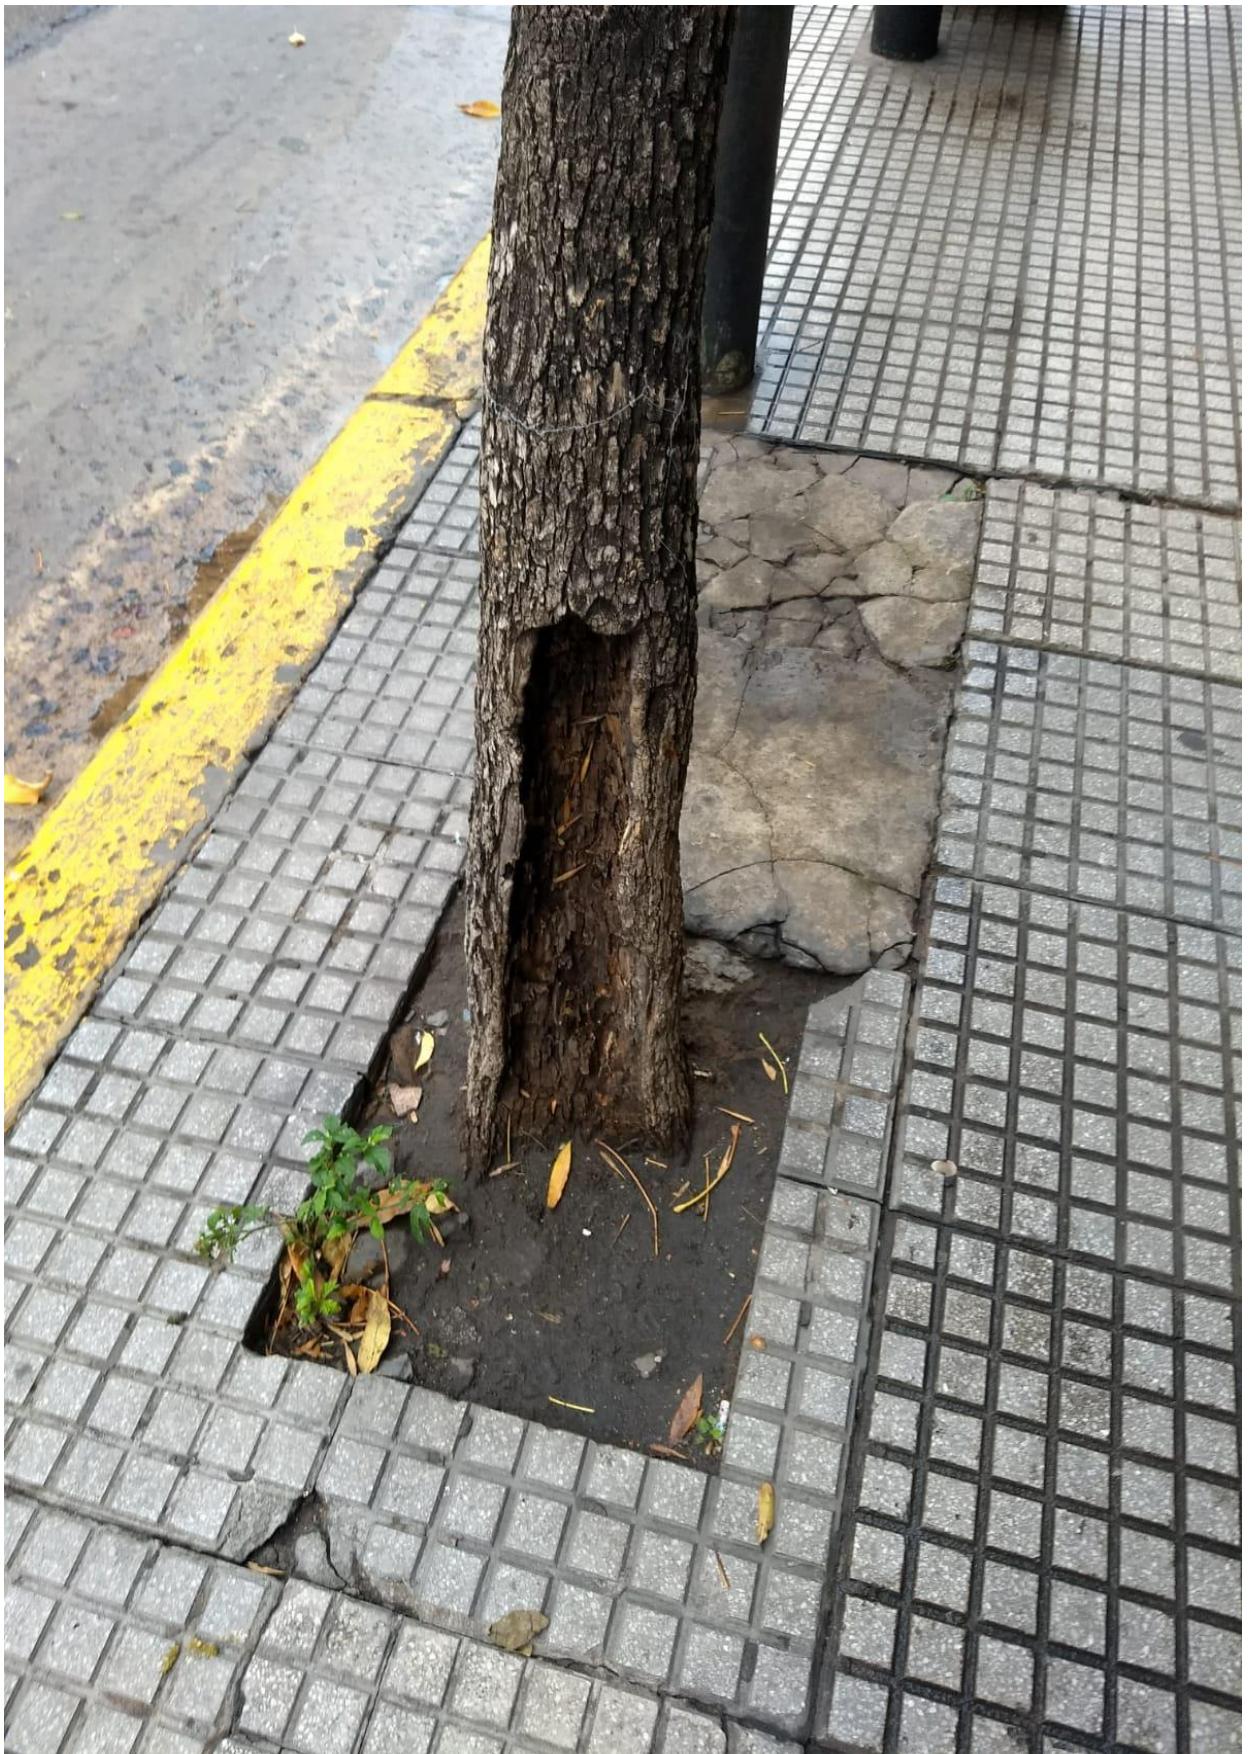
Av. Córdoba 2634 ANTES

Daño corona / rotura - unión débil de rama con grieta o pudrición

Probabilidad de Fallo		Probabilidad de Impacto		Consecuencias	Riesgo	
					Probable	Significativa
		Medio				Moderado

Por su estado sanitario, fisiológico o por sus condiciones físicas no sea posible su recuperación., Para garantizar la seguridad de las personas y/o bienes.

Extracción realizada el día de hoy.

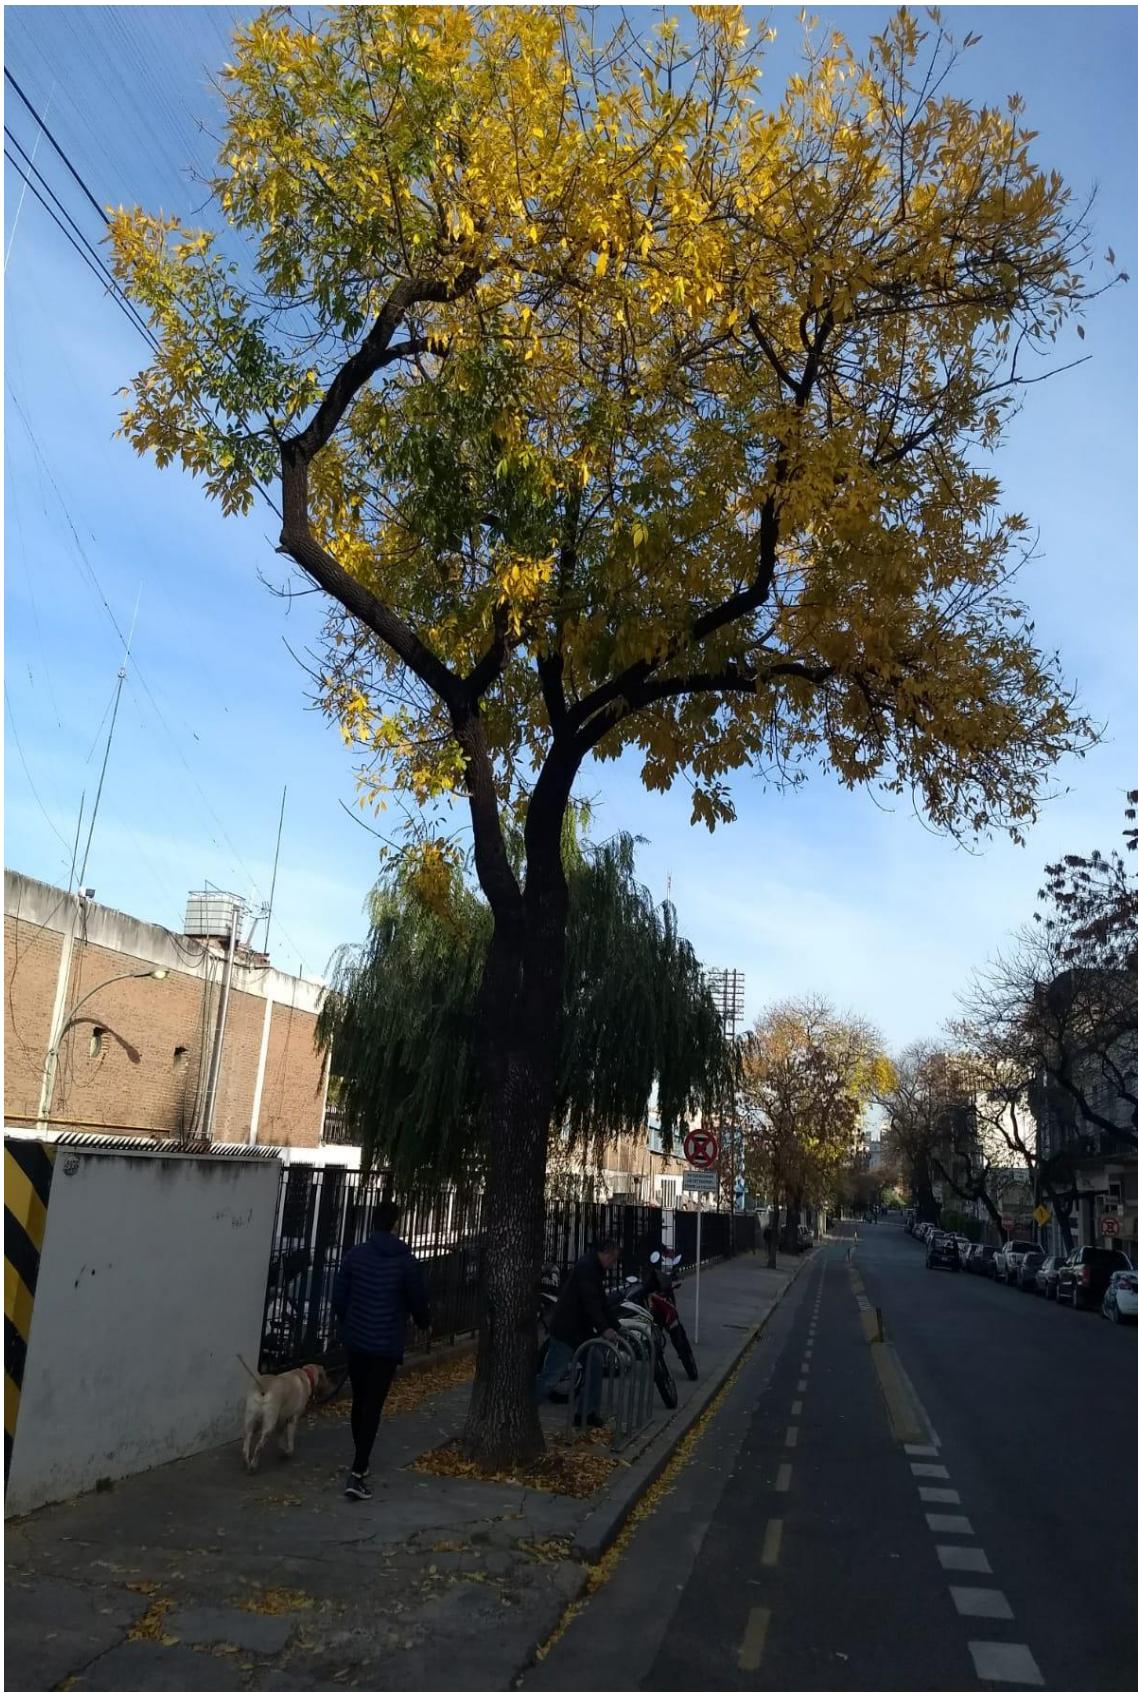
Perón Juan Domingo, TTE Gral. 2930 ANTES

Grietas o cavidades especialmente aquellas en contacto con el suelo o asociadas con otros defectos, Daño corona / rotura - unión débil de rama con grieta o pudrición

Probabilidad de Fallo		Probabilidad de Impacto		Consecuencias		Riesgo
Probable		Medio		Significativa		Moderado

Para garantizar la seguridad de las personas y/o bienes.

Extracción realizada el día de la fecha

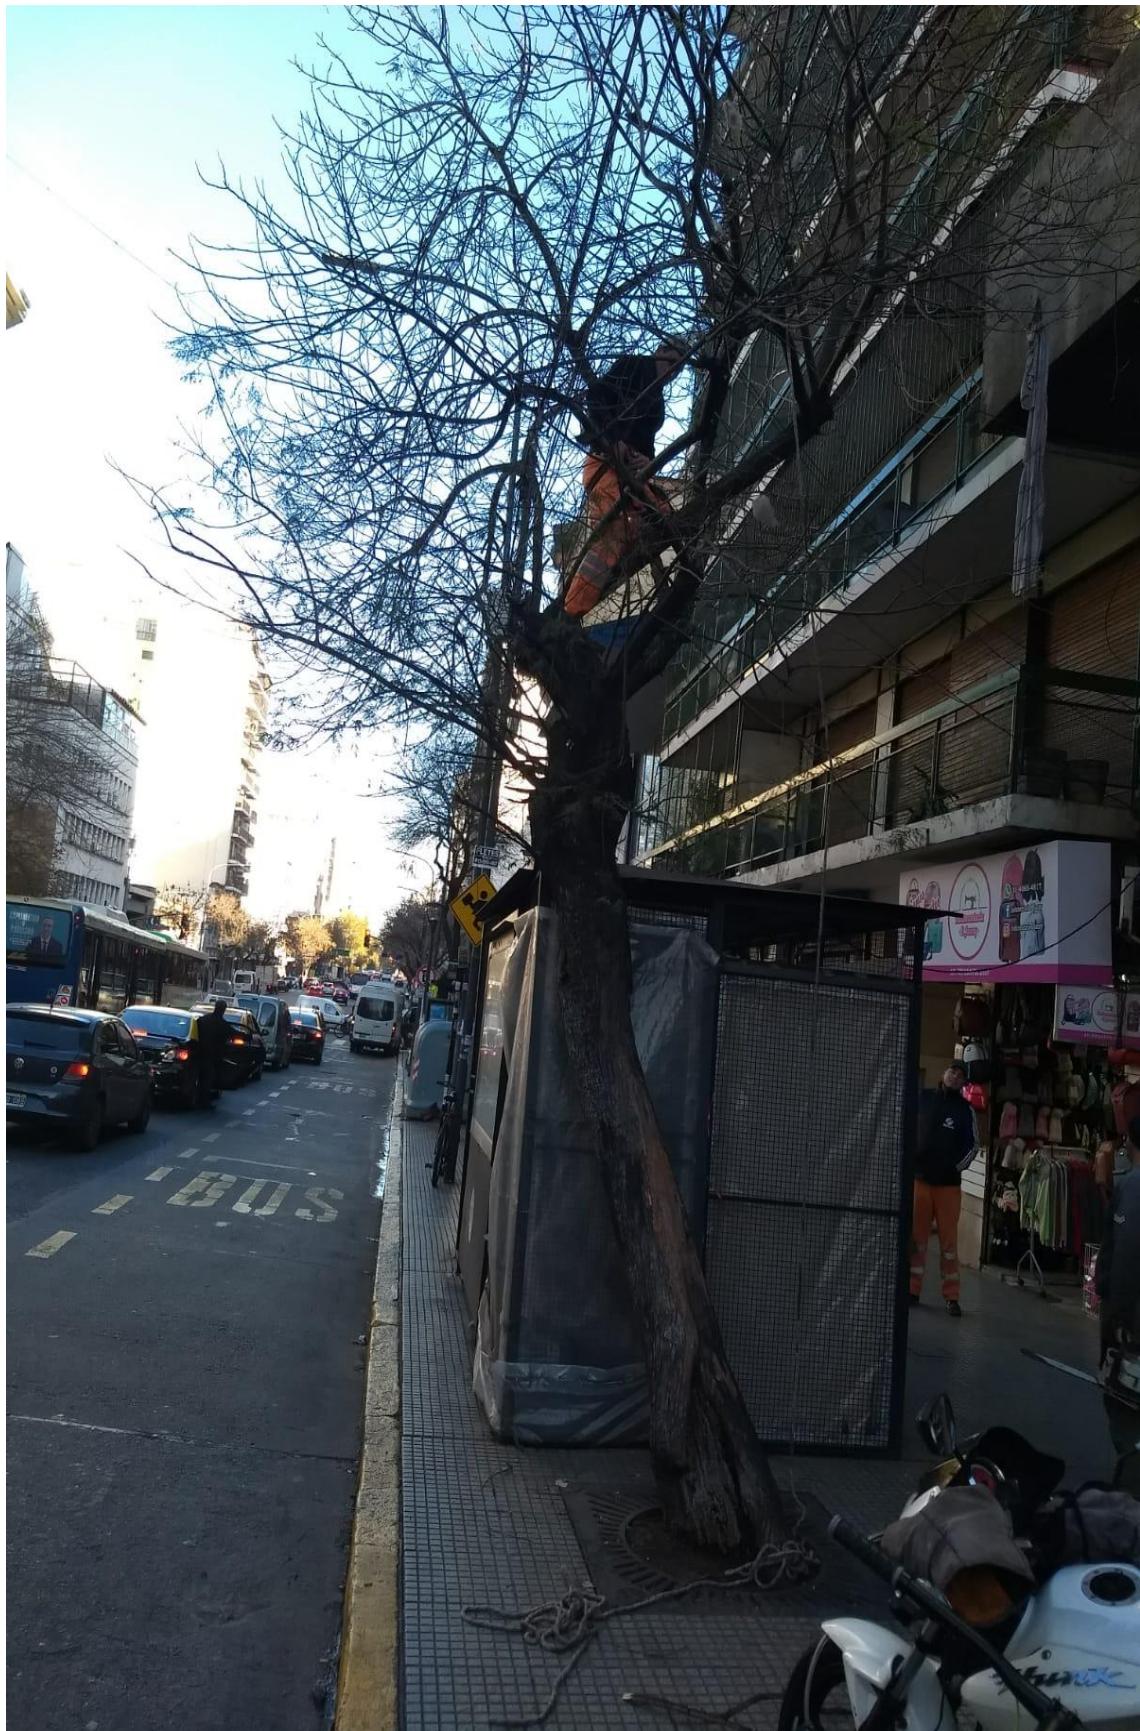
AV. RIVADAVIA 2551 ANTES

Inclinación Menor a 45°

Orientación de la inclinación Hacia la calle

Daño corona / rotura - unión débil de rama con grieta o pudrición

Probabilidad de Fallo		Probabilidad de Impacto		Consecuencias		Riesgo
Probable		Alto		Significativa		Alto

Se realizó la extracción el día de la fecha.

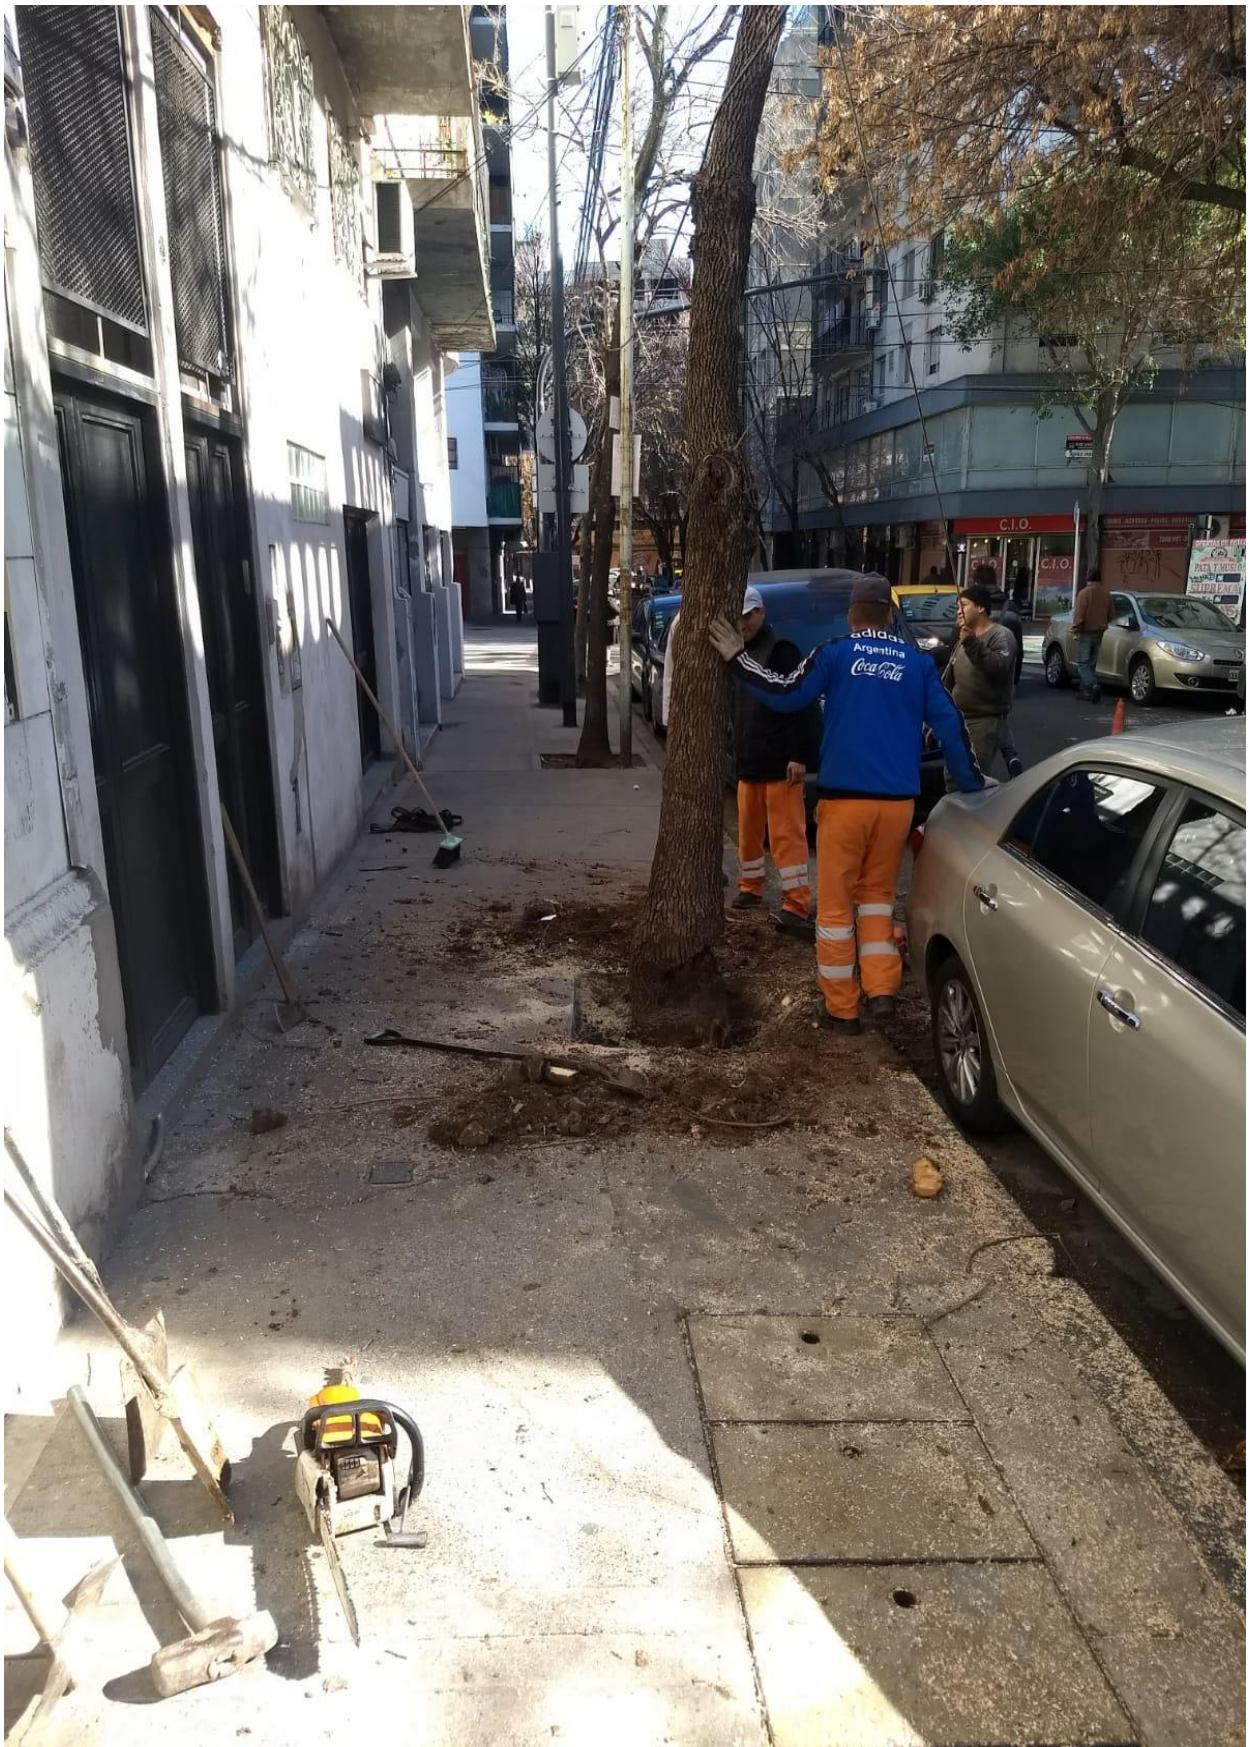
VIAMONTE 2872 ANTES

Inclinación Menor a 45°

Orientación de la inclinación Hacia la calle

Daño corona / rotura - unión débil de rama con grieta o pudrición, Defecto/s que afecten a más del 40% de la circunferencia del árbol

Probabilidad de Fallo		Probabilidad de Impacto		Consecuencias		Riesgo
Posible		Alto		Severa		Moderado

Por su estado sanitario, fisiológico o por sus condiciones físicas no sea posible su recuperación., Para garantizar la seguridad de las personas y/o bienes.

Se realizó la extracción del ejemplar el día de hoy. No se tuvo que romper vereda para la extracción. Por la plantera pasaban cables de luminaria.
