**Resolución Presidencia Junta Comuna**

**Número:** RS-2023-17076630-GCABA-COMUNA4

**Referencia:** Creacion de documento, peticion desde Expediente Electrónico EX-2023-16499256- - GCABA-COMUNA4

Que, surge de los informes de inspección obrantes en este expediente en los órdenes 2, 3, 4, 5, 6, 7, 8, 10 y 11 oportunamente realizados, que todos los ejemplares insepccionados, requieren de una extracción urgente, dándole a la misma, prioridad **EMERGENCIA**.

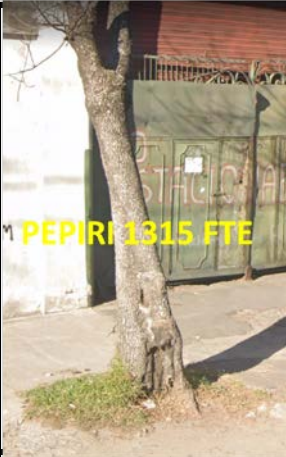
| INSPECCION N°: | | 5522 | |

| | ARBOL CON AHUECAMIENTO EN BASE DEL TRONCO, AFECTANDO EN MAS DEL 50%DEL DIAMETRO DEL MISMO. CON INCLINACION HACIA LA PROPIEDAD. EJEMPLAR CON ESTADO FITOSANITARIO GENERAL GRAVE. CON RIESGO DE ESTABILIDAD. | | | | | | | |

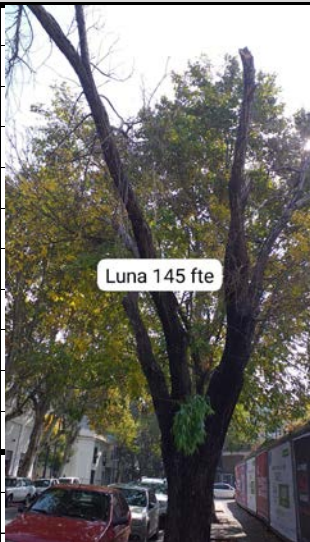
| INSPECCION N°: | | 5612 | |

| | EJEMPLAR TOTALMENTE SECO, EL MISMO PRESENTA RAMAS PRIMARIAS SECAS CON PELIGRO DE CAÍDA. SE RECOMIENDA EXTRACCIÓN Y PRONTA REPOSICIÓN. | | | | | | | |

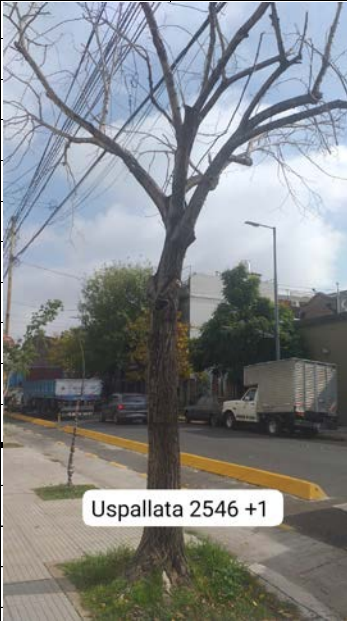
| INSPECCION N°: | | 5613 | |

| | N° reclamo S00300217/23<br>EJEMPLAR TOTALMENTE SECO,<br>EL MISMO PRESENTA RAMAS<br>PRIMARIAS SECAS CON PELIGRO<br>DE CAÍDA. SE RECOMIENDA<br>EXTRACCIÓN Y PRONTA<br>REPOSICIÓN. | | | | | | |

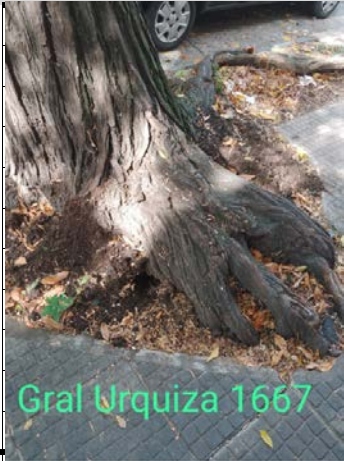
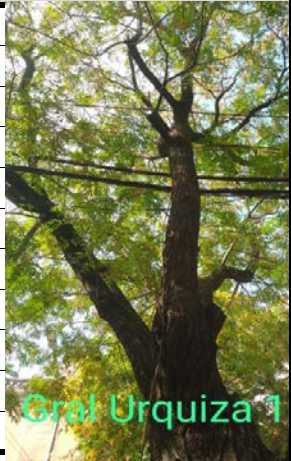
| INSPECCION N°: | | 5614 | |

| | Ejemplar con inclinación hacia la calle, y presenta cavidades en la zona de tracción | | | | | | | |

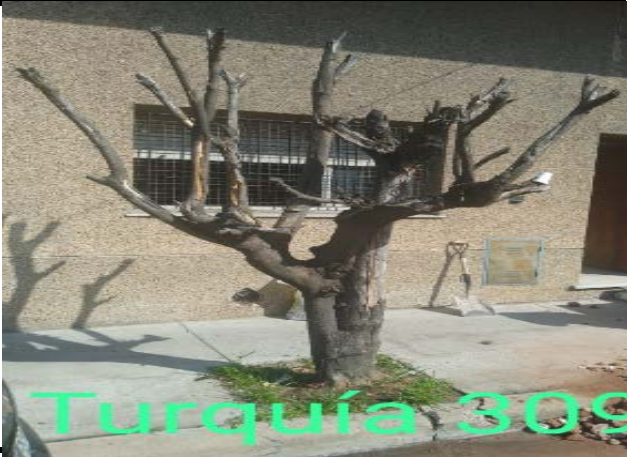
| INSPECCION N°: | | 4615 |

EJEMPLAR SECO EN  
PIE, CON PRESENCIA  
DE  
DESCORTEZAMIENTO  
Y UN POCO DE  
MOVIMIENTOS

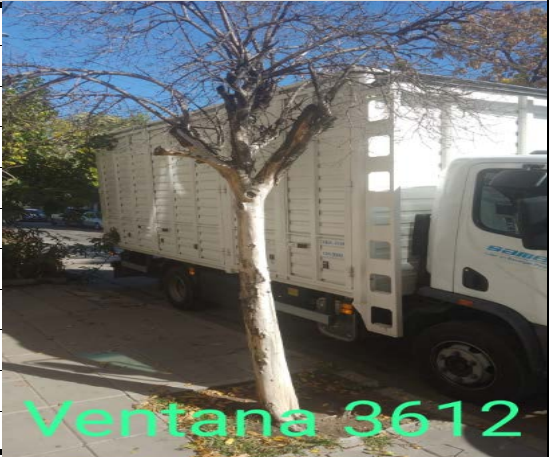
| INSPECCION N°: | | 5616 | |

| | Ejemplar seco en pie con presencia de pudricion en ramas principales, y con alta probabilidad de inclinación. | | | | | | | |

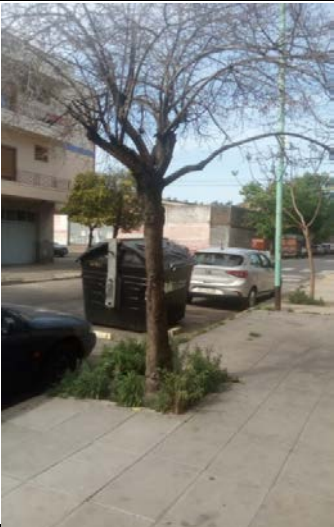
4645

| | Ejemplar seco. | | | |

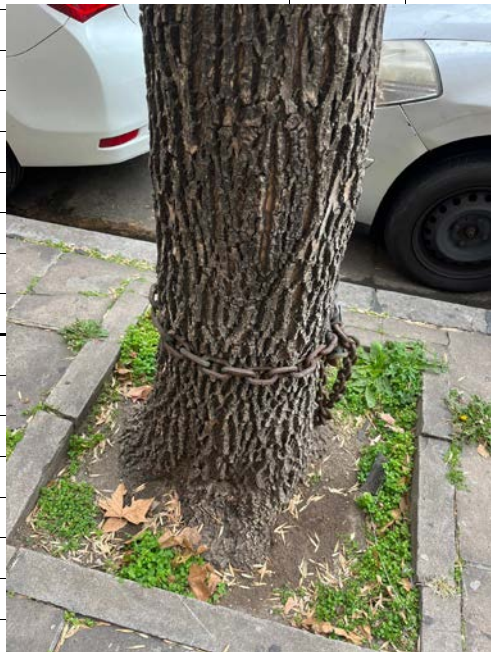
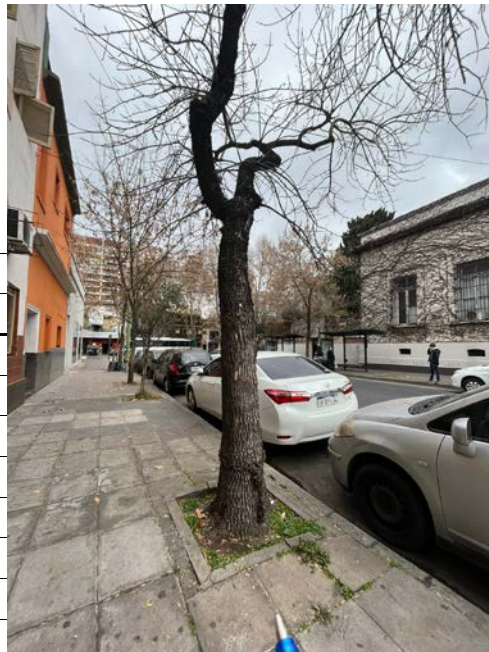
| | Al momento del relevamiento el ejemplar presenta en el fuste principal una cadena provocando su el decaimiento generalizado del arbol y posible fallo del mismo. Se recomienda su extraccion para a peatones. | | | | | | | |

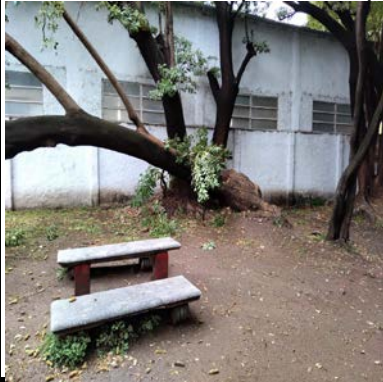
| INSPECCION N°: | | 5620 |

El ejemplar (B)ubicado dentro del predio Polideportivo de Parque Patricios presenta pudrición en raíz su extracción con prioridad y riesgo 1/1.

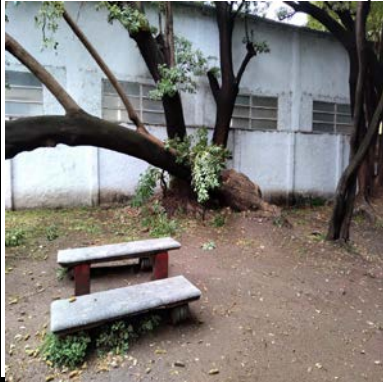
| INSPECCION N°: | | 5621 |

El ejemplar (C) ubicado dentro del predio Polideportivo de Parque Patricios presenta pudrición en raíz su extracción con prioridad y riesgo 1/1.

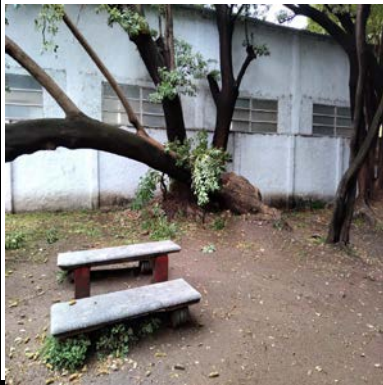
| INSPECCION N°: | | 5622 |

El ejemplar (A) ubicado dentro del predio Polideportivo de Parque Patricios presentaba pudrición en

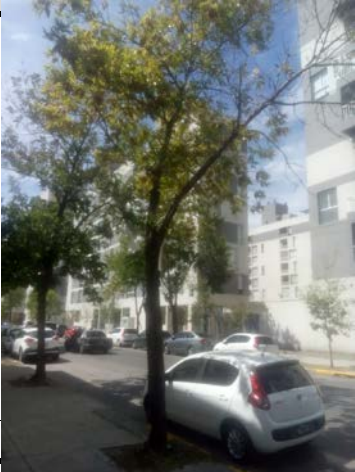
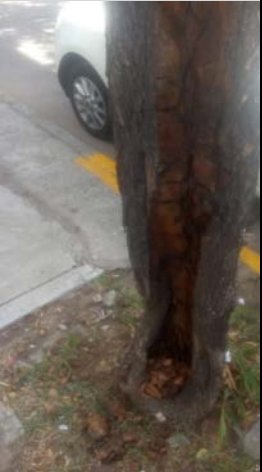
| INSPECCION N°: | | 5546 | |

| | <p>EJEMPLAR CON GRAN CAVIDAD LONGITUDINAL CON PÉRDIDA DE TEJIDO POR PUDRICIÓN DESDE LA BASE DEL MISMO. SE RECOMIENDA EXTRACCIÓN CON PRIORIDAD.</p> | | | | | | | |

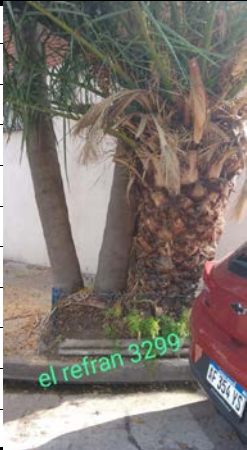
| INSPECCION N°: | | 5557 | |

| | PLANTERA ELEVADA EN OCHAVA, SUBOCUPADA CON 3 EJEMPLARES DE PALMERAS GENERANDO UNA ZONA MUY OSCURA , SE DENUNCIA EN EL SECTOR SECUENCIAS DE ROBO Y ACOSO. SE EXTRAEN UN EJEMPLAR DE PINDÓ Y EL DE PHOENIX, DEJANDO ASÍ UN SOLO EJEMPLAR DE PINDÓ DESPEJANDO LA ZONA Y LA PLANTERA. | | | | | | | |

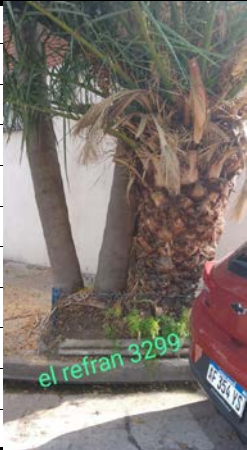
| INSPECCION N°: | | 5558 | |

| | PLANTERA ELEVADA EN OCHAVA, SUBOCUPADA CON 3 EJEMPLARES DE PALMERAS GENERANDO UNA ZONA MUY OSCURA , SE DENUNCIA EN EL SECTOR SECUENCIAS DE ROBO Y ACOSO. SE EXTRAEN UN EJEMPLAR DE PINDÓ Y EL DE PHOENIX, DEJANDO ASÍ UN SOLO EJEMPLAR DE PINDÓ DESPEJANDO LA ZONA Y LA PLANTERA. | | | | | | | |
