### Resolución Presidencia Junta Comuna

**Referencia:** EX-2024-05924571-GCABA-COMUNA6

Planilla de Inspección de Árboles

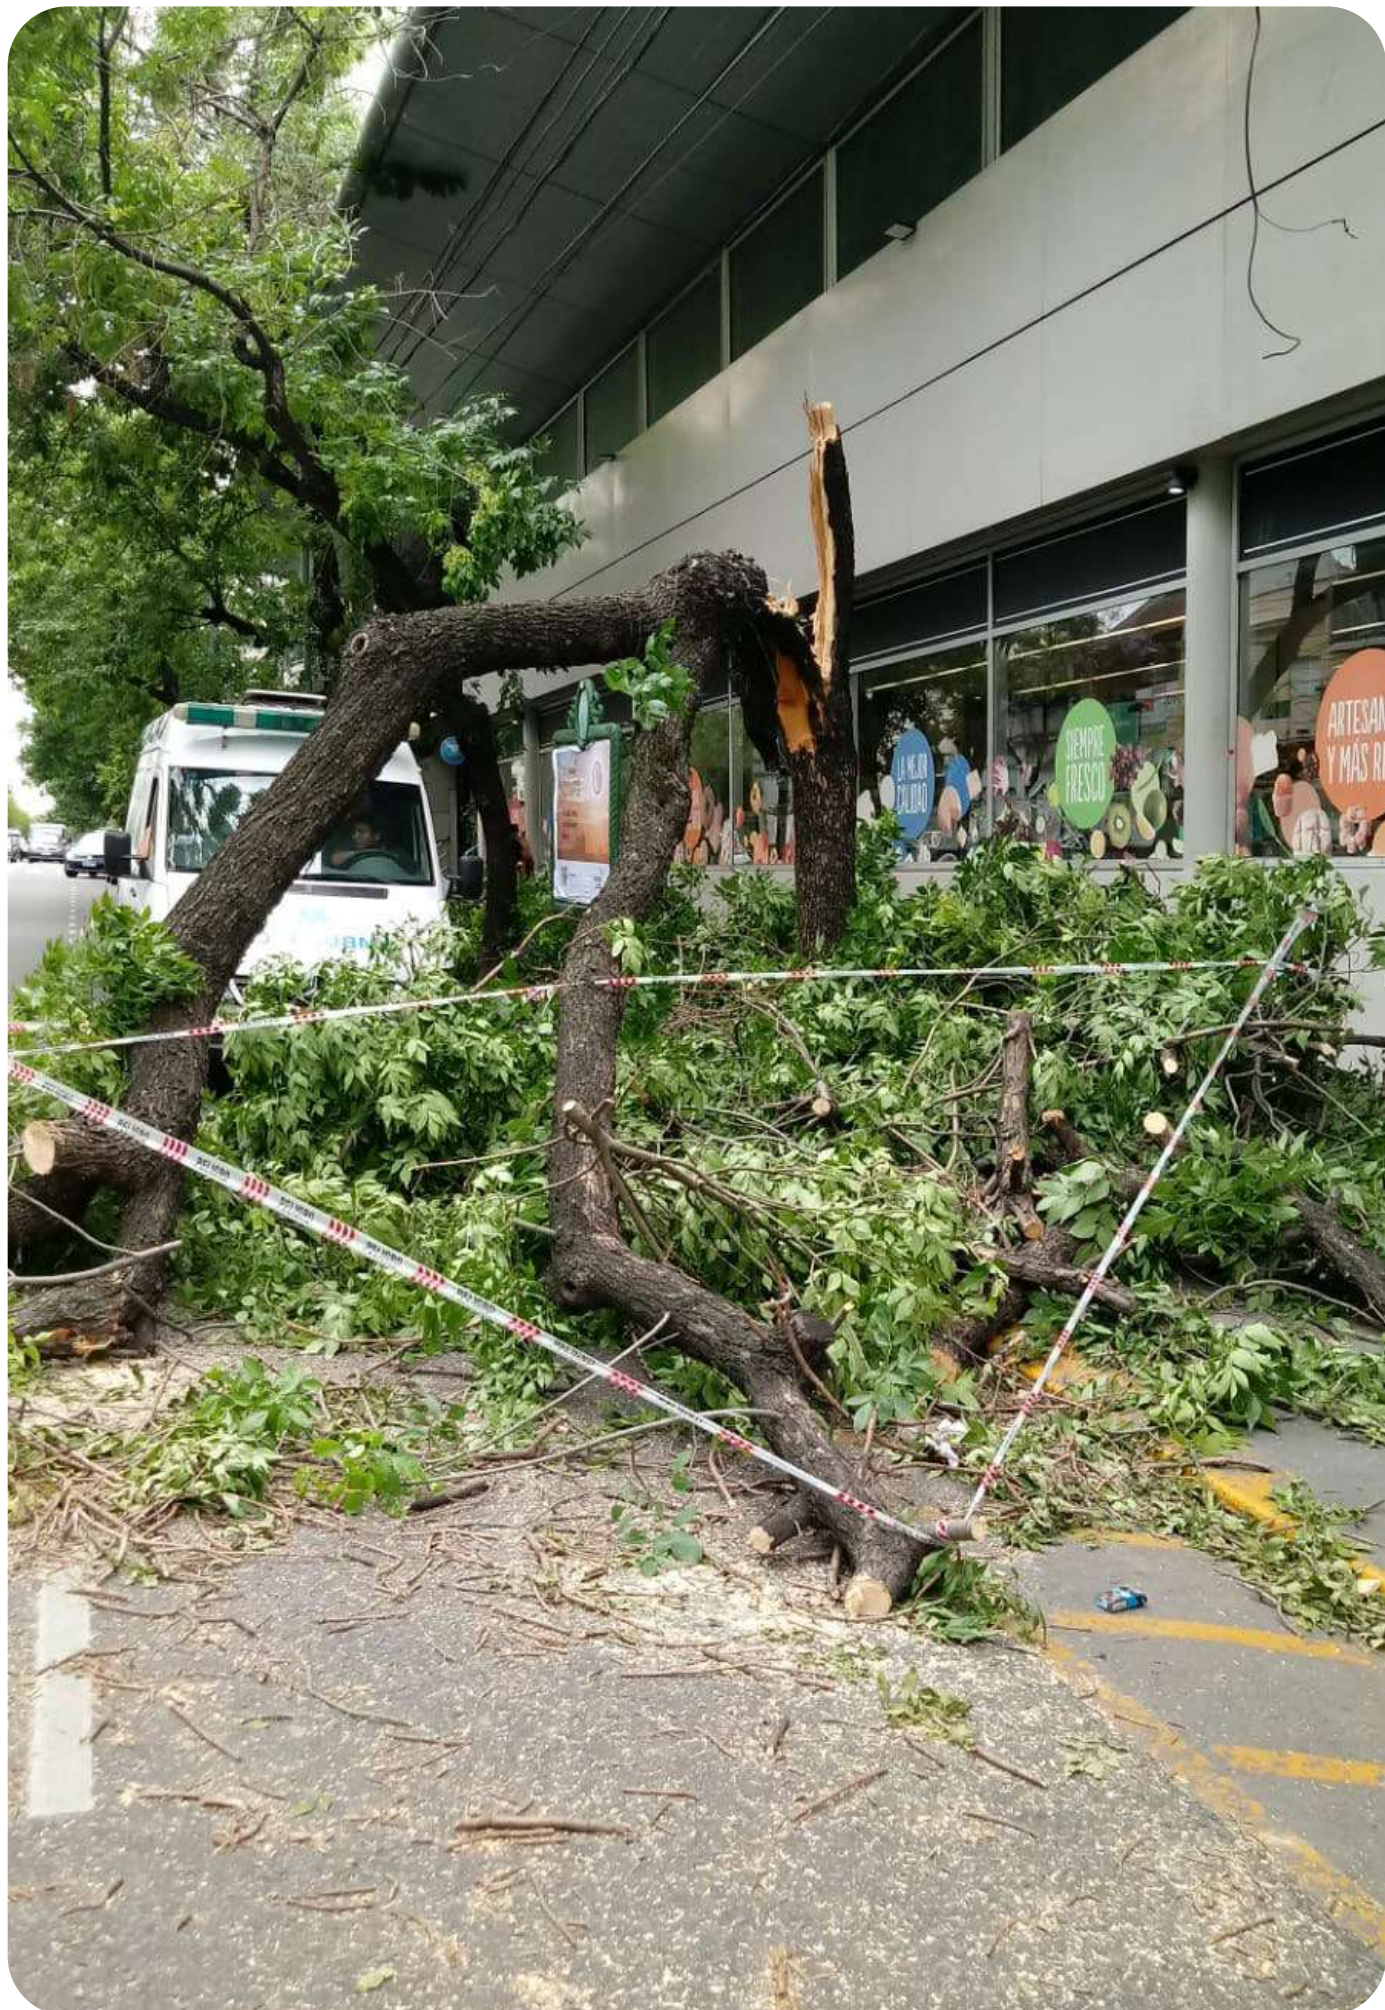
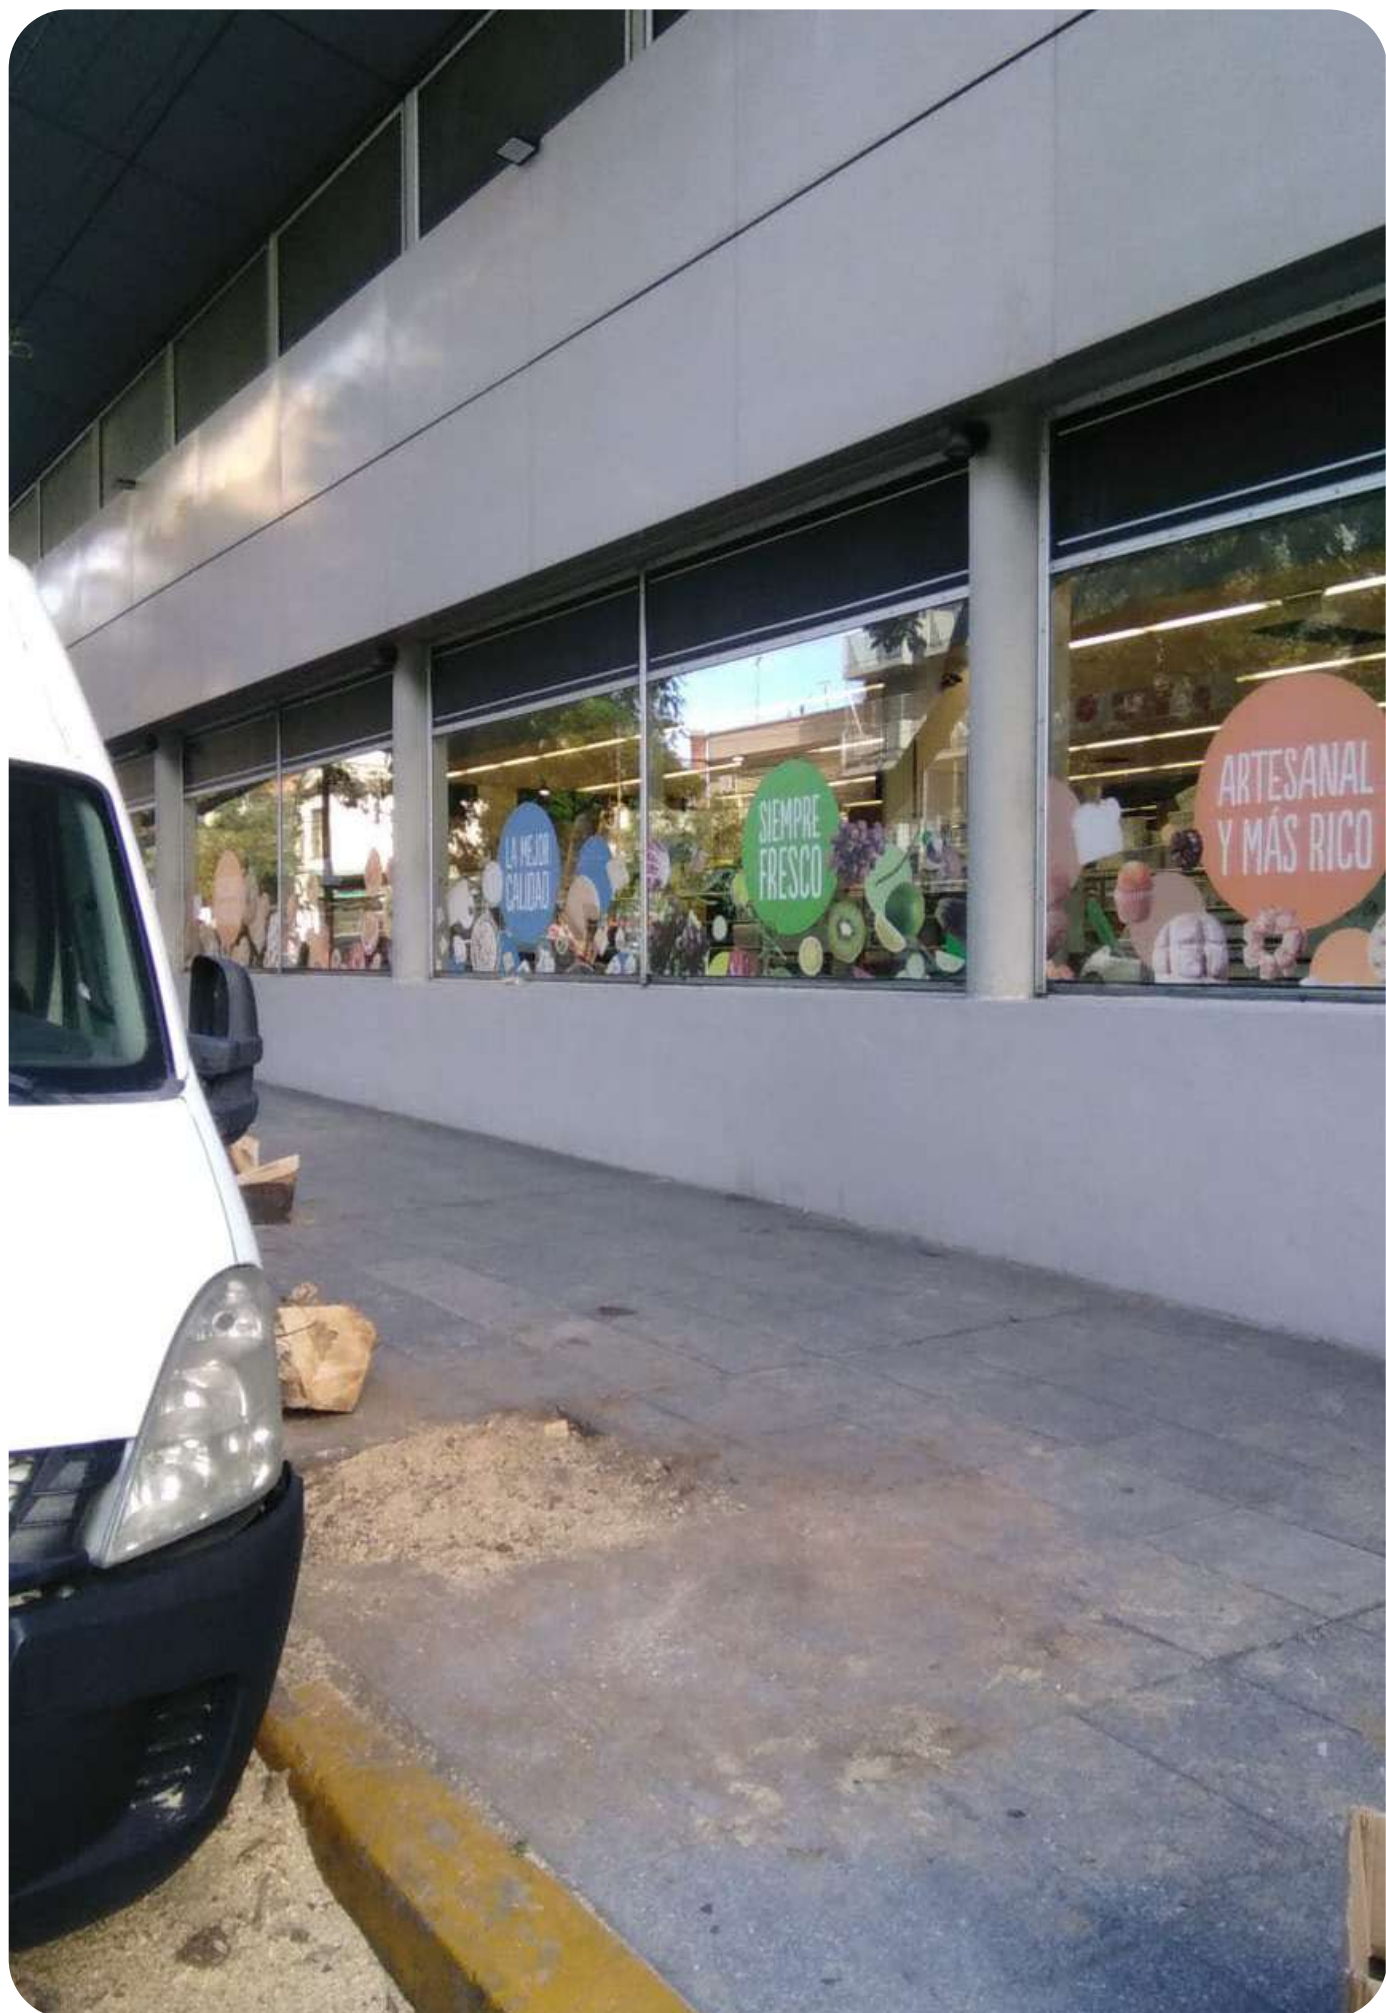
Que del análisis del estado fitosanitario del ejemplar se le partió el fuste longitudinalmente volcando su copa hacia la calle, el ejemplar esta gradualmente dañado y no hay posibilidad de recuperación, por lo que se recomienda la extracción de emergencia ante el riesgo que representa para los transeúntes y bienes;

EL DIA 17/11/23 SE SOLICITO LA EXTRACCIÓN DE EMERGENCIA DEL EJEMPLAR DEBIDO A QUE EL FUSTE SE PARTIO LONGITUDINALMENTE VOLCANDO SU COPA HACIA LA CALLE. EL EJEMPLAR ESTA DAÑADO CONTINUAMENTE Y NO HAY POSIBILIDAD DE RECUPERACIÓN. SE RECOMIENDA

LA EXTRACCIÓN DEL MISMO

Artículo 1.- Autorízase a la Empresa Adjudicataria MIICA S.A, CUIT 30-60812520-1, a que, en el marco del contrato vigente, proceda a extraer por cuenta y orden del Gobierno de la Ciudad de Buenos Aires el ejemplar Fresno emplazado en la Av. Directorio 1239 LA1 conforme el informe técnico IF-2024-06148831-GCABA-COMUNA6 que a todos sus efectos forman parte integrante de la presente.

Artículo 2°.- Dispónese la plantación de un nuevo ejemplar, en los lugares ocupados por el árbol extraído, de acuerdo con el capítulo II de la Ley N° 3.263.

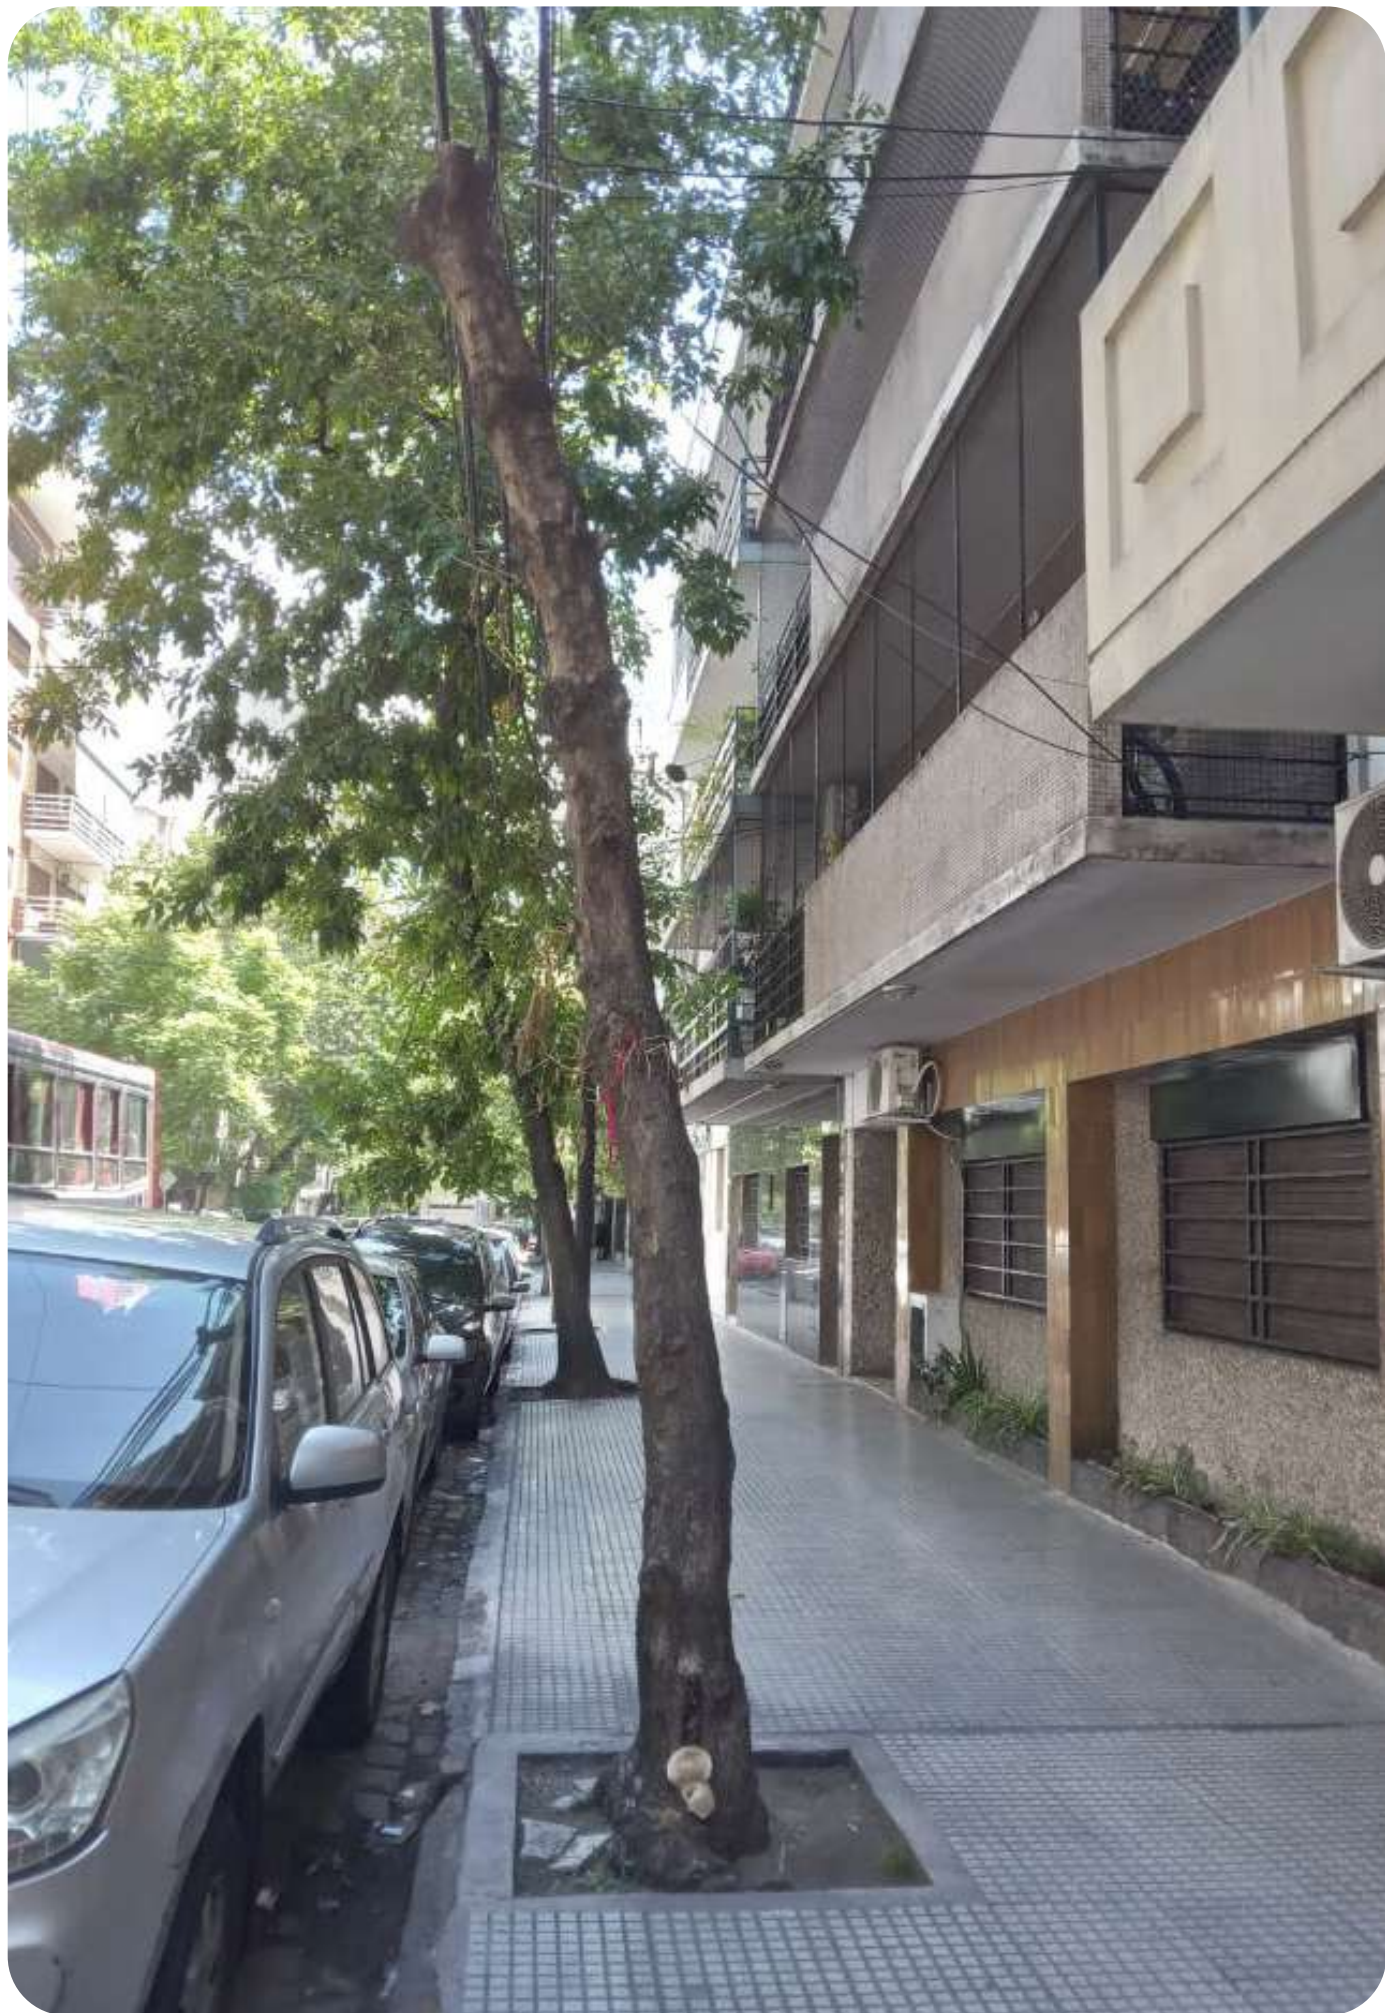
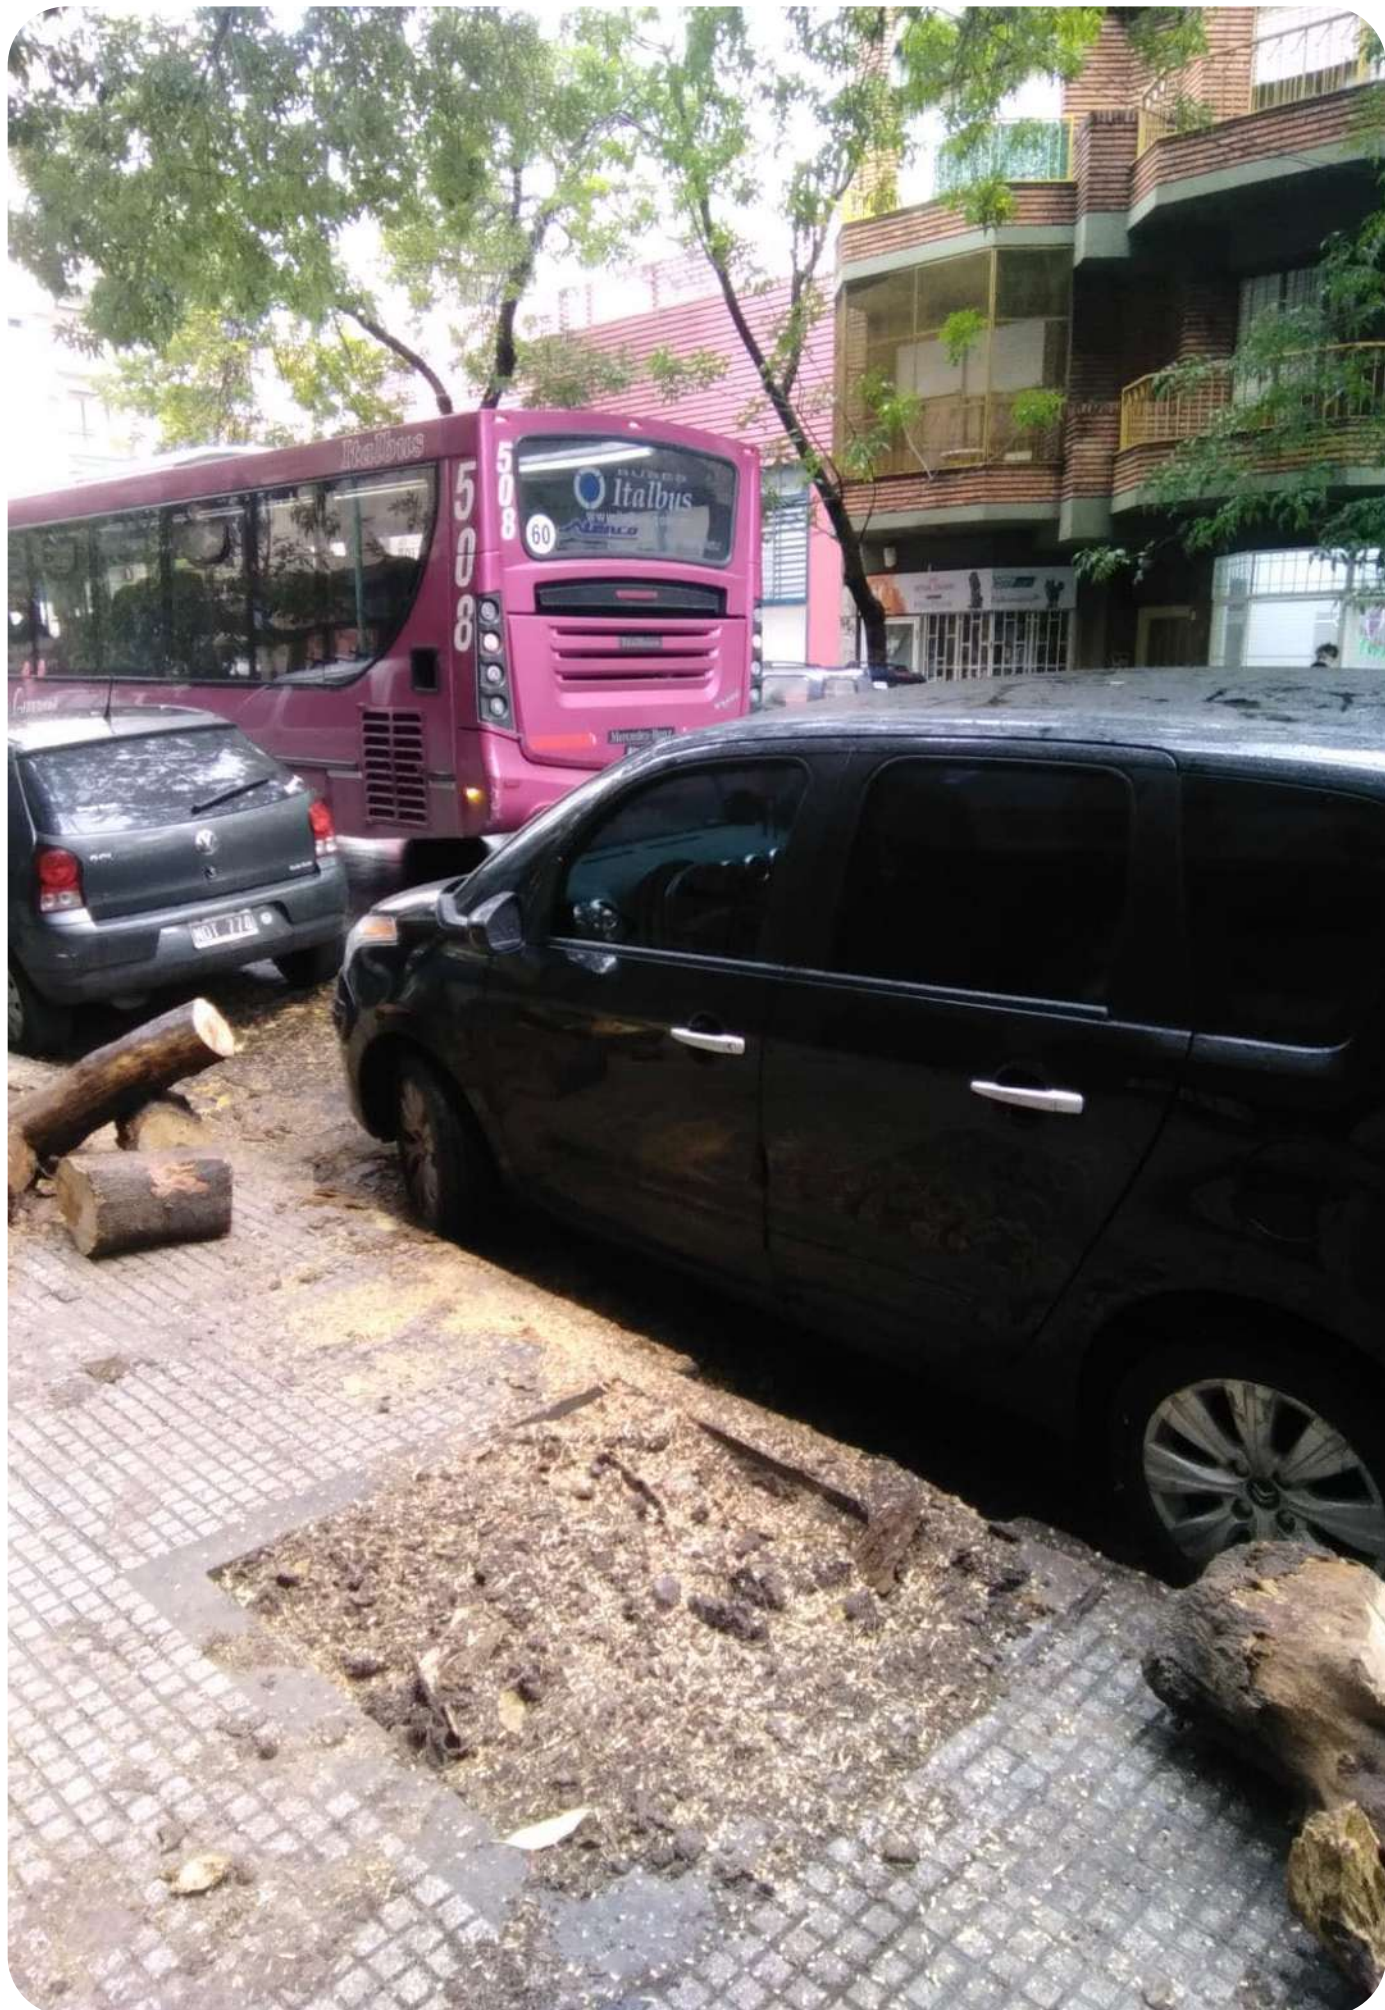
Que del análisis del estado fitosanitario del ejemplar se corresponde que el mismo se encuentra previamente descopado para aguardar su rebrote y no prospero, presenta hojas y ramas secas, hongos basales por lo que se recomienda su extracción y reposición;

**OBSERVACIONES.** Árbol, previamente descopado para aguardar rebrote,  
requiere extracción de prioridad media porque no prospera.  
Presenta hojas y ramas secas y largos brotes, y es una especie  
que no responde bien al descope para recuperación.  
Pedido como Formosa 513.

Artículo 1.- Autorízase a la Empresa Adjudicataria MIICA S.A con CUIT 30-60812520-1 a que, en el marco del contrato vigente, proceda a extraer por cuenta y orden del Gobierno de la ciudad de Buenos Aires el ejemplar de Acer Negundo emplazado en la calle Formosa 519 E conforme el informe técnico IF-2024-08245959-GCABA-COMUNA6 que a todos sus efectos forman parte integrante de la presente.

Artículo 2°.- Dispónese la plantación de un nuevo ejemplar, en los lugares ocupados por el árbol extraído, deacuerdo con el capítulo II de la Ley N° 3.263.

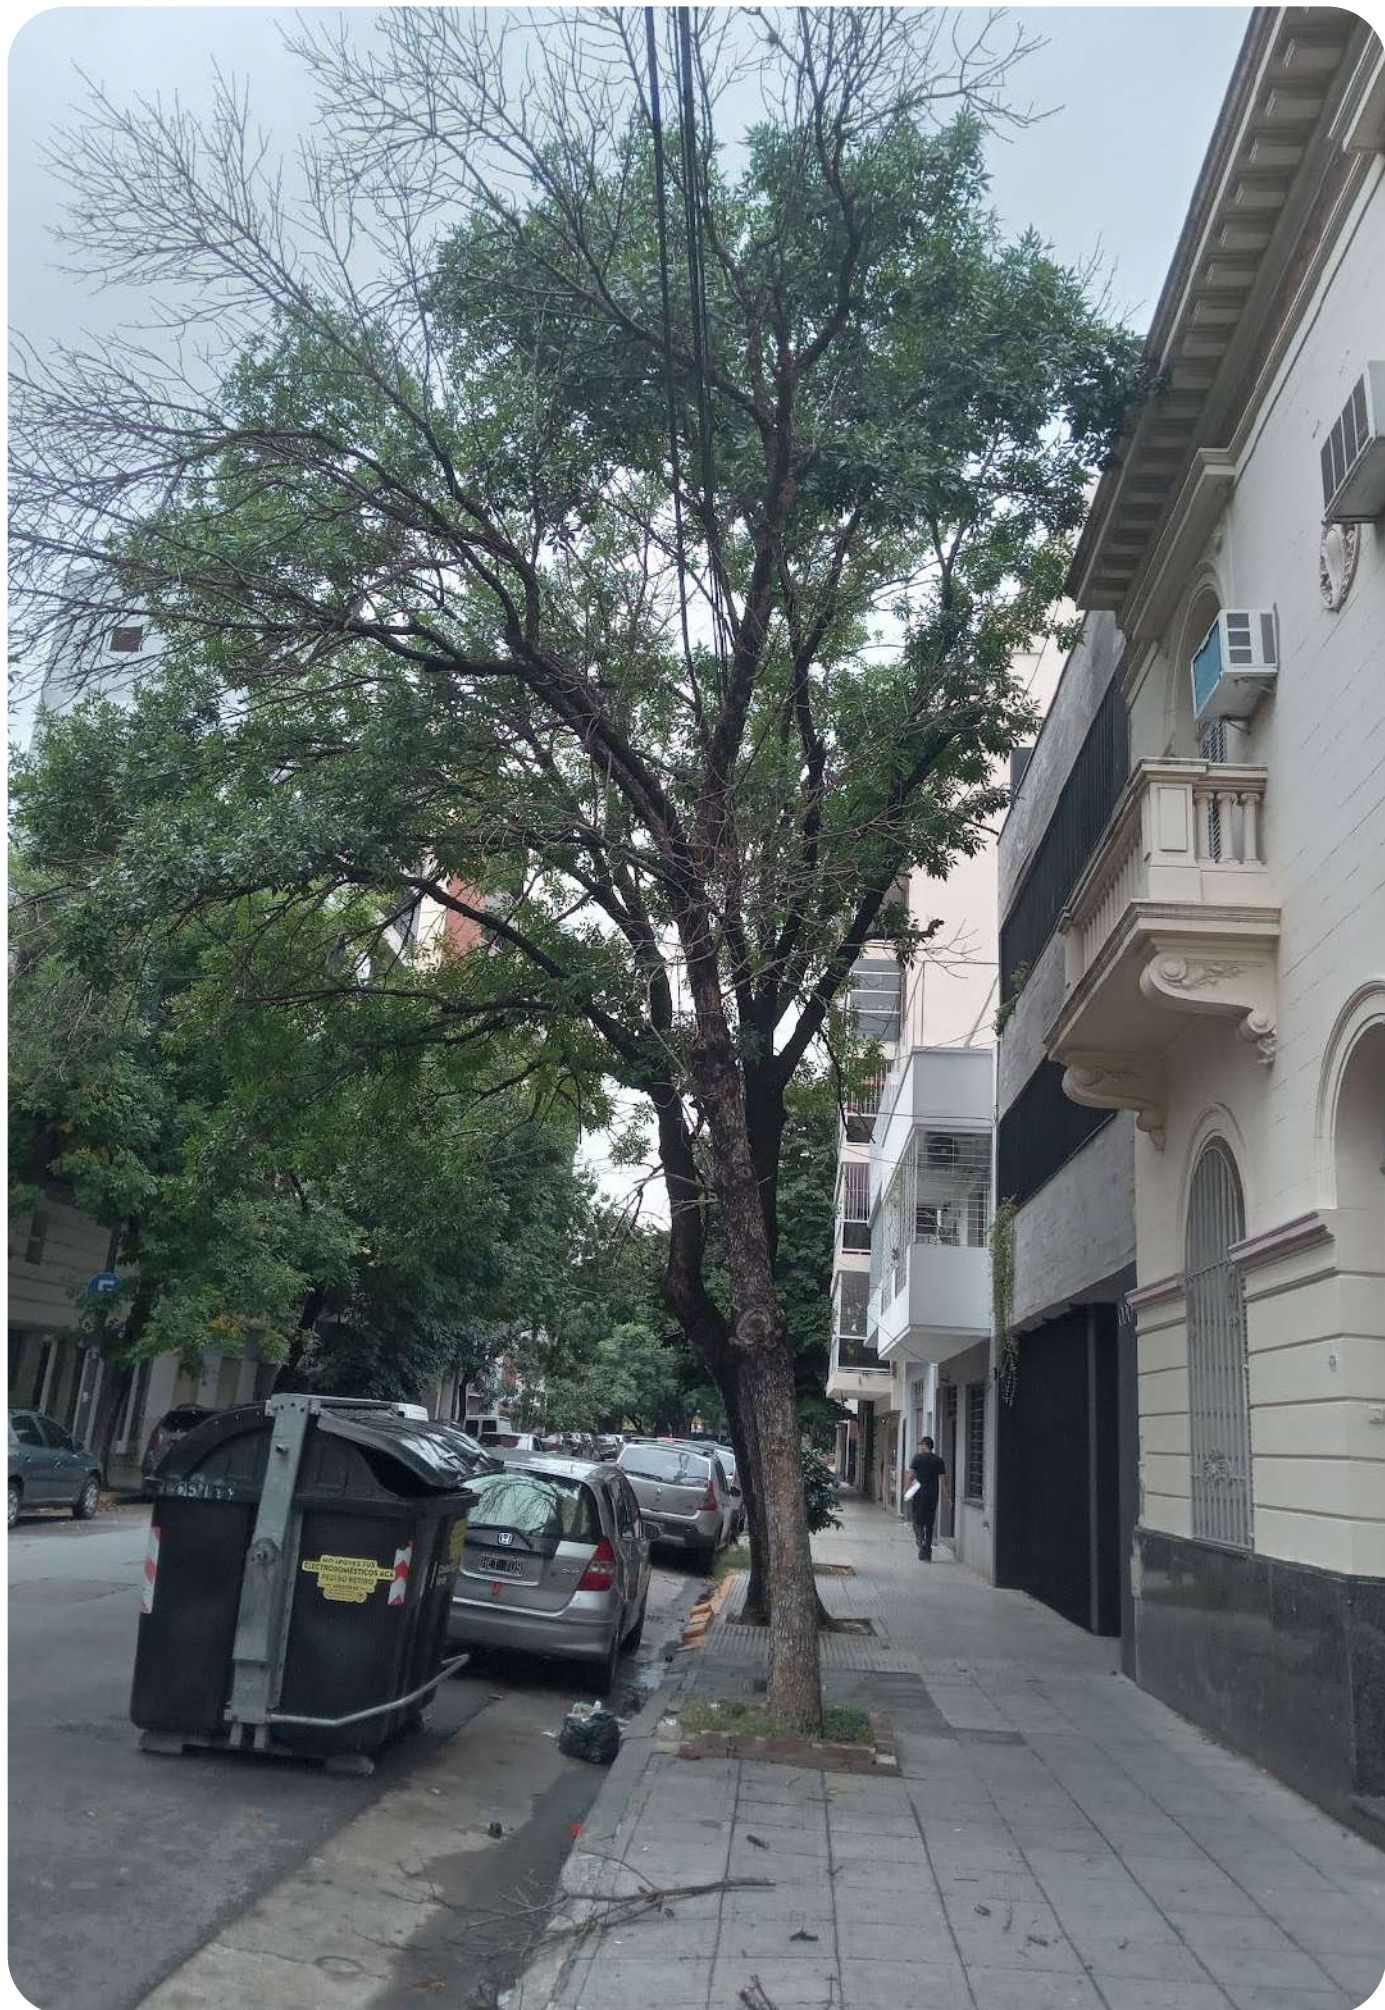
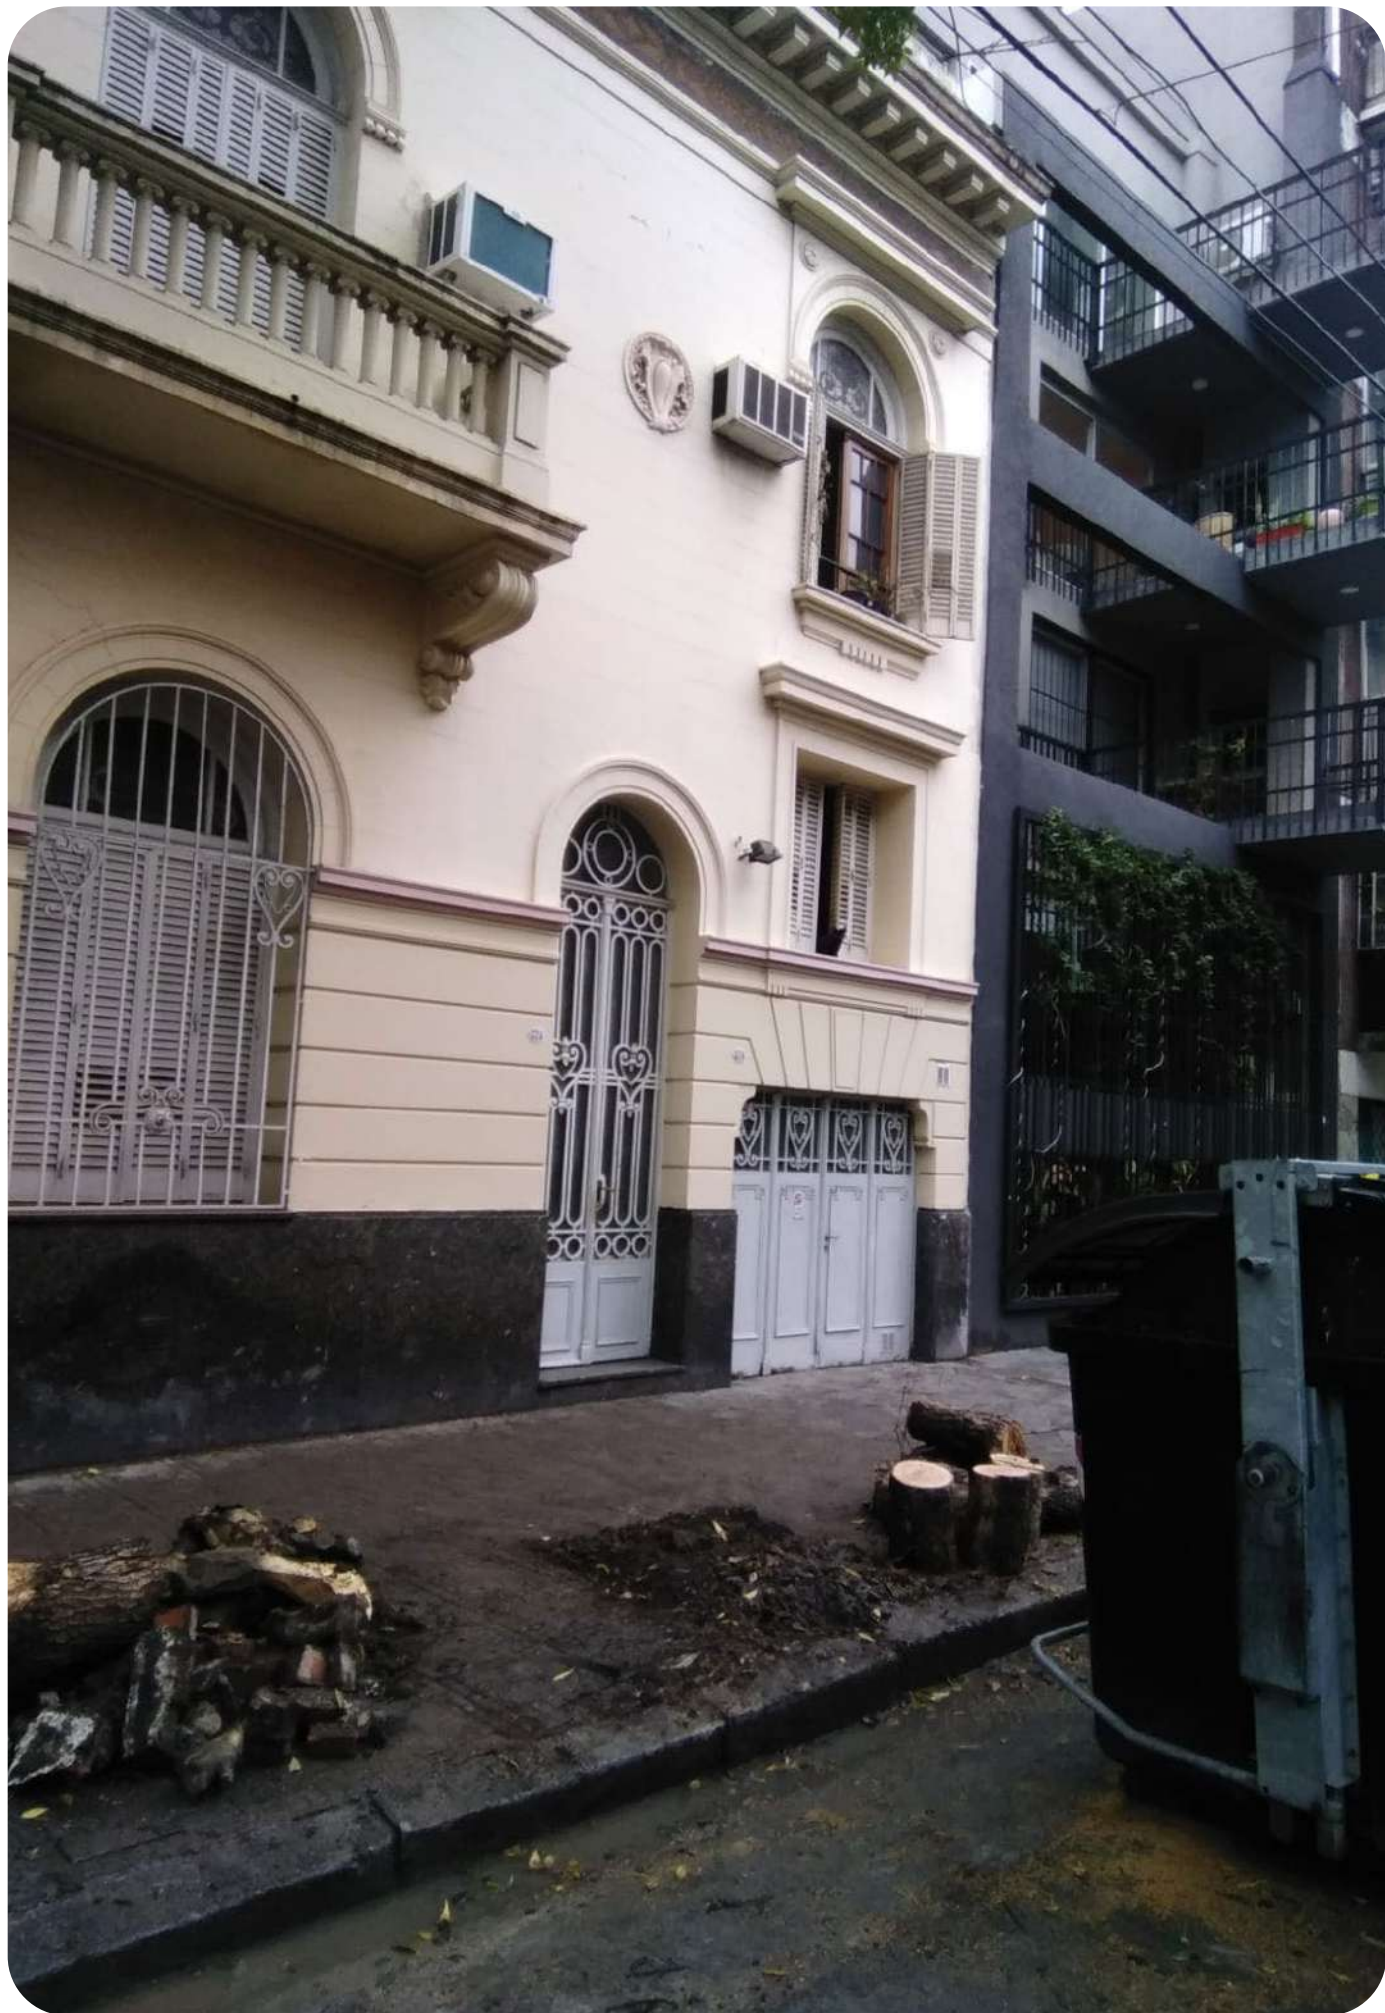
Que del análisis del estado fitosanitario del ejemplar presenta estar seco y tiene ramas caídas, por lo que se recomienda la extracción de emergencia ante el riesgo que representa para los transeúntes y bienes;

Ejemplar completamente seco. Se observan hojas en la  
corteza y hoy caída de ramas.  
Prioridad alto-moderada.

Artículo 1.- Autorízase a la Empresa Adjudicataria MIICA S.A, CUIT 30-60812520-1, a que, en el marco del contrato vigente, proceda a extraer por cuenta y orden del Gobierno de la Ciudad de Buenos Aires el ejemplar *Fraxinus Pennsylvanica* emplazado en la calle Antonio Machado 574 conforme el informe técnico IF-2024-08849546-GCABA-COMUNA6 que a todos sus efectos forman parte integrante de la presente.

Artículo 2°.- Dispónese la plantación de un nuevo ejemplar, en los lugares ocupados por el árbol extraído, de acuerdo con el capítulo II de la Ley N° 3.263.
