### Resolución Presidencia Junta Comuna

**Referencia:** EX-2024-05924571-GCABA-COMUNA6

Planilla de Inspección de Árboles

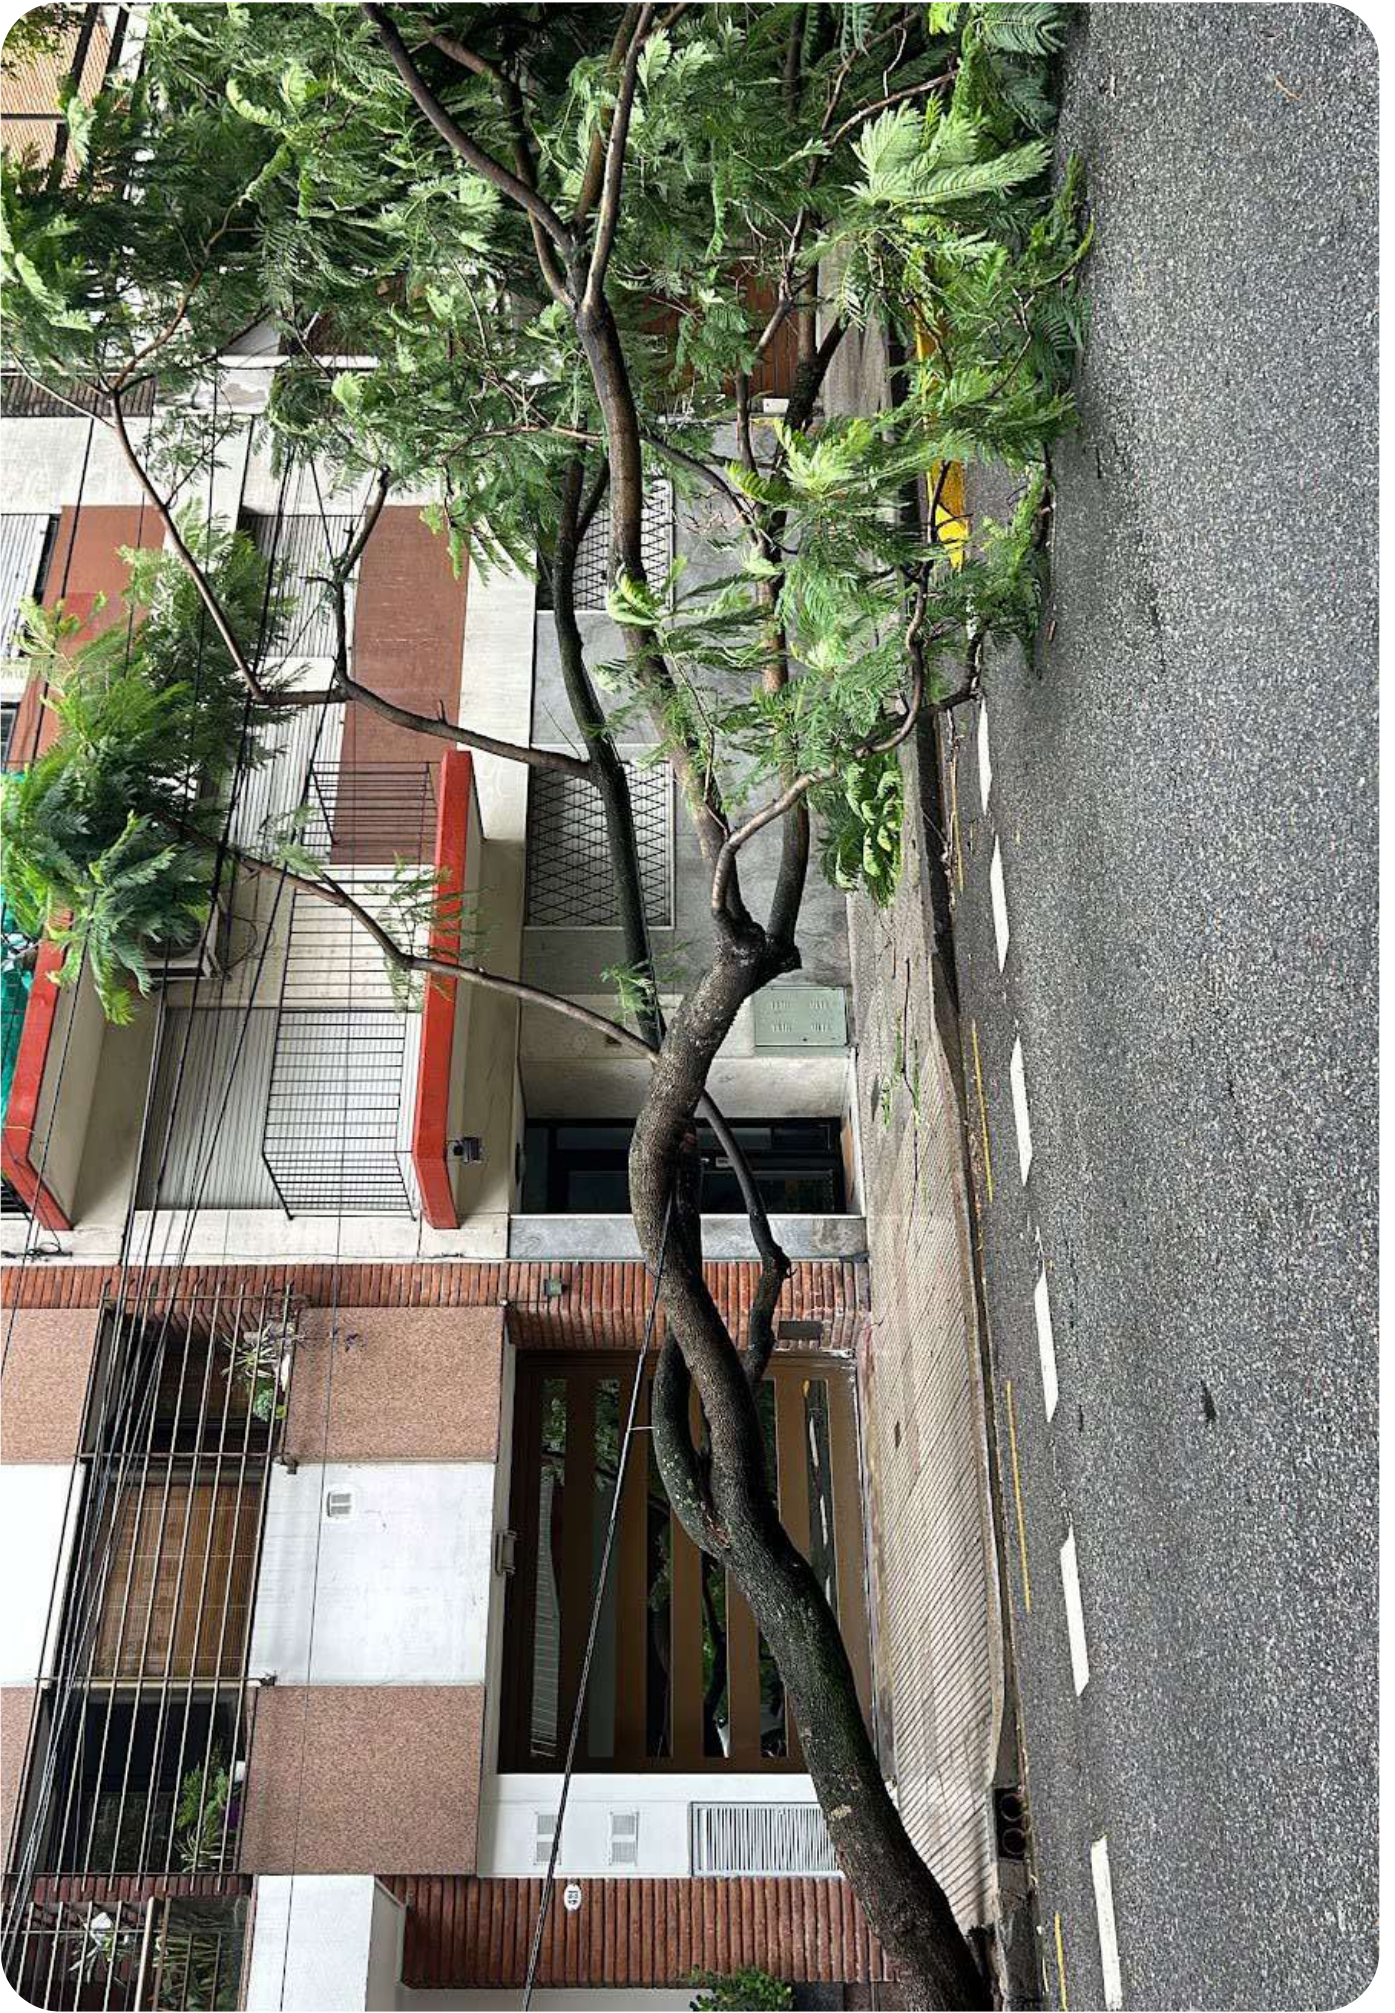
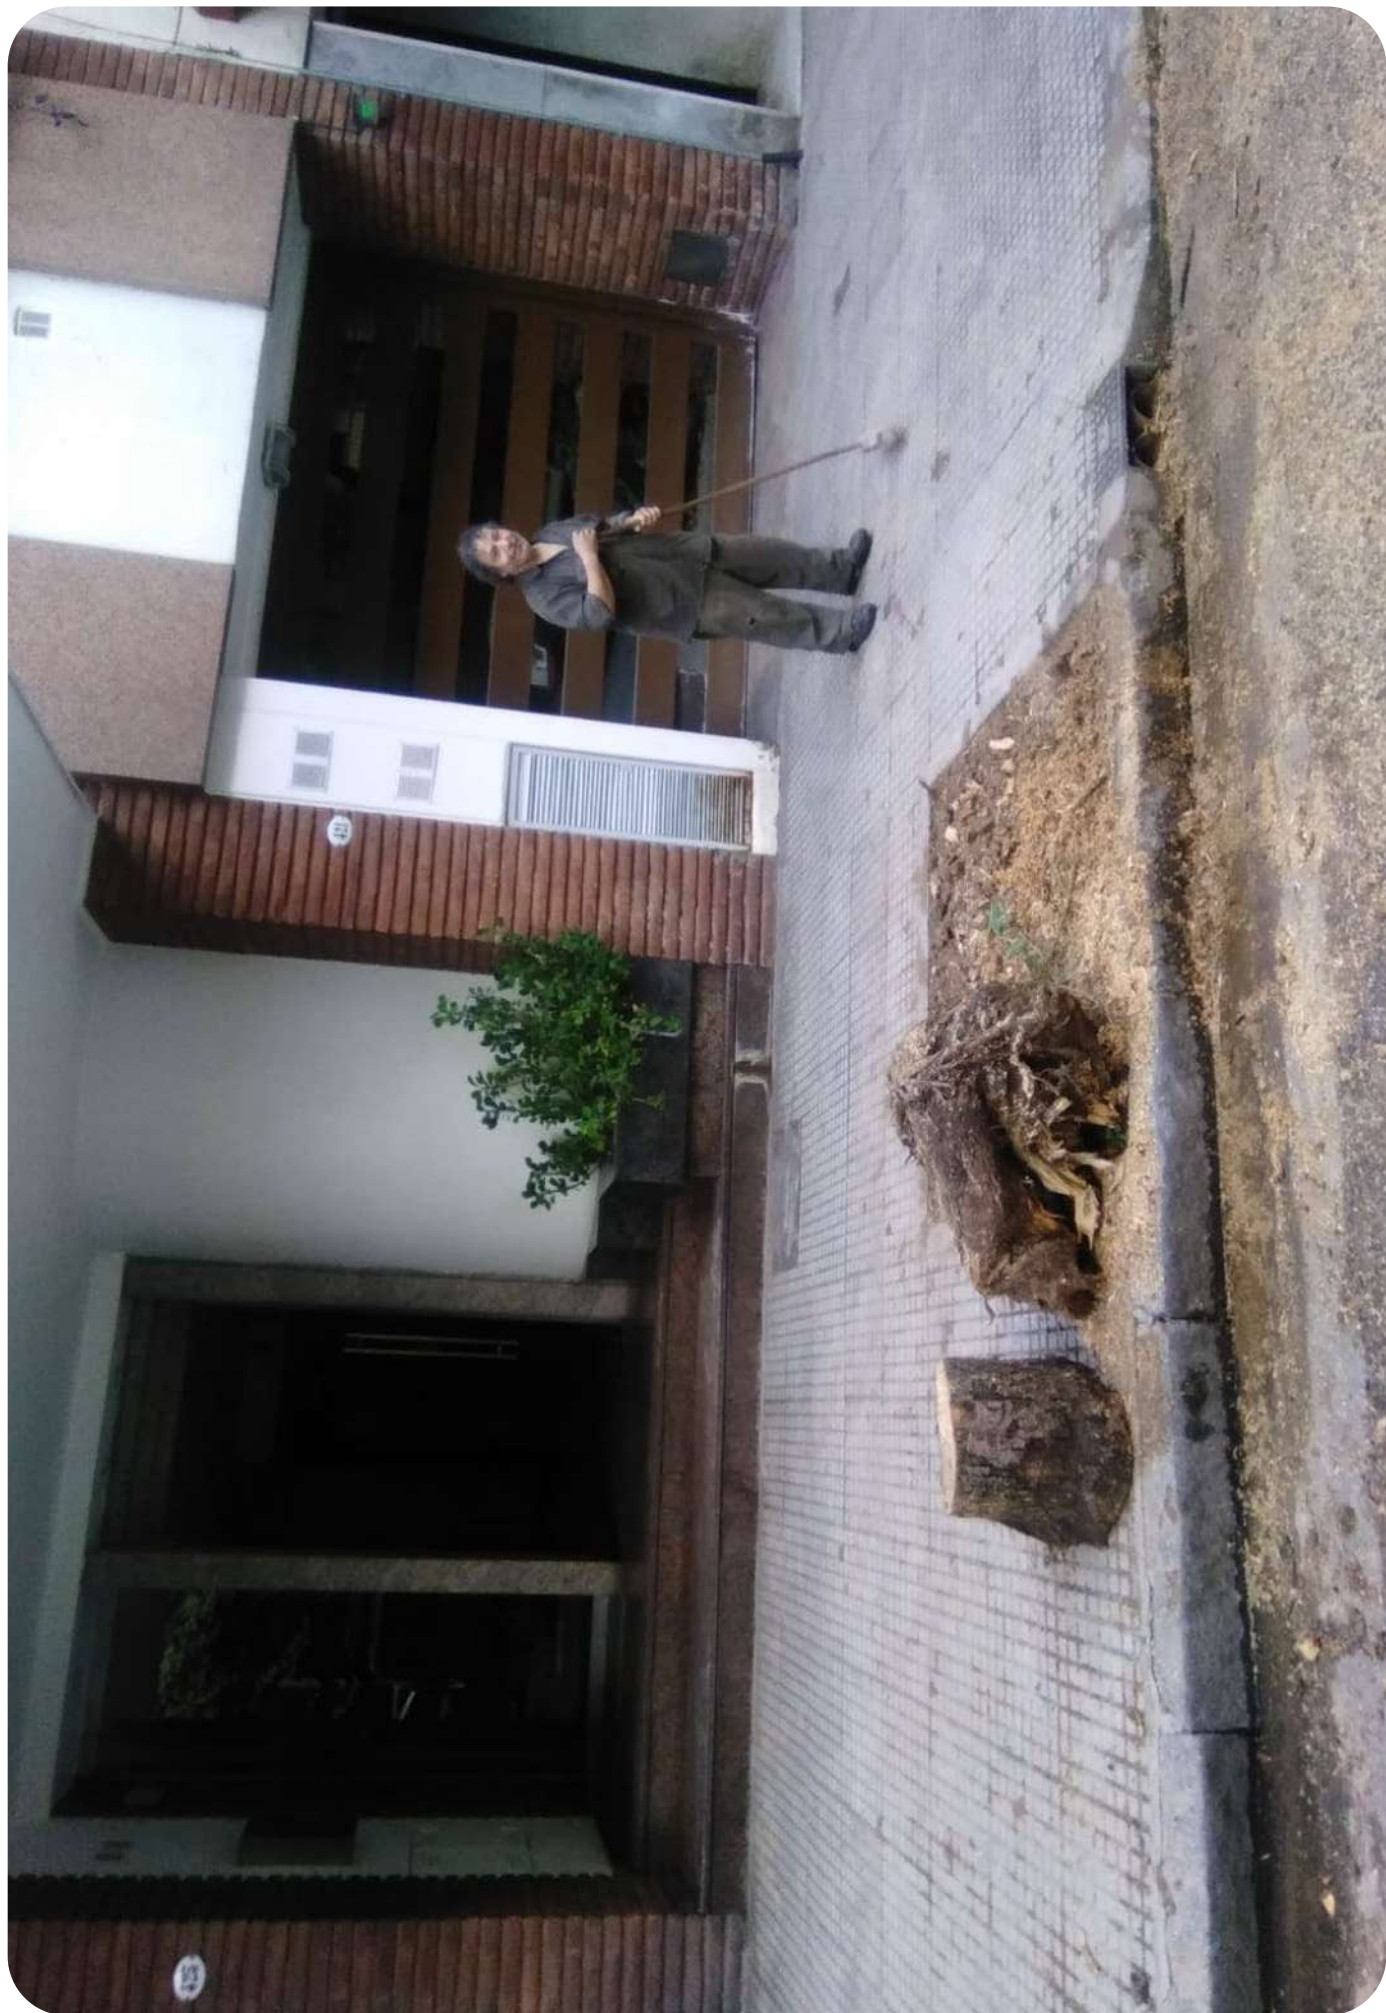
Que del análisis del estado fitosanitario el ejemplar cayó hacia la calle y fue descalzado de la plantera, por lo que se recomienda la extracción de emergencia ante el riesgo que representa para los transeúntes y bienes;

Extracción de emergencia por caerse hacia la calle ya que fue descalzado de la planta

Artículo 1.- Autorízase a la Empresa Adjudicataria MIICA S.A, CUIT 30-60812520-1, a que, en el marco del contrato vigente, proceda a extraer por cuenta y orden del Gobierno de la Ciudad de Buenos Aires el ejemplar Jacaranda emplazado en la calle Doblas 421 E conforme el informe técnico IF-2024- 08911875 -GCABA-COMUNA6 que a todos sus efectos forman parte integrante de la presente.

Artículo 2°.- Dispónese la plantación de un nuevo ejemplar, en los lugares ocupados por el árbol extraído, de acuerdo con el capítulo II de la Ley N° 3.263.
