**Resolución Presidencia Junta Comuna**

**Número:** RS-2024-41604530-GCABA-COMUNA6

**Planilla de Inspección de Árboles**

**UBICACIÓN DEL ÁRBOL** Especie botánica Acer negundo  
Calle Hidalgo N° 706 ☒ Árbol Seco ☐ Árbol Semi Seco

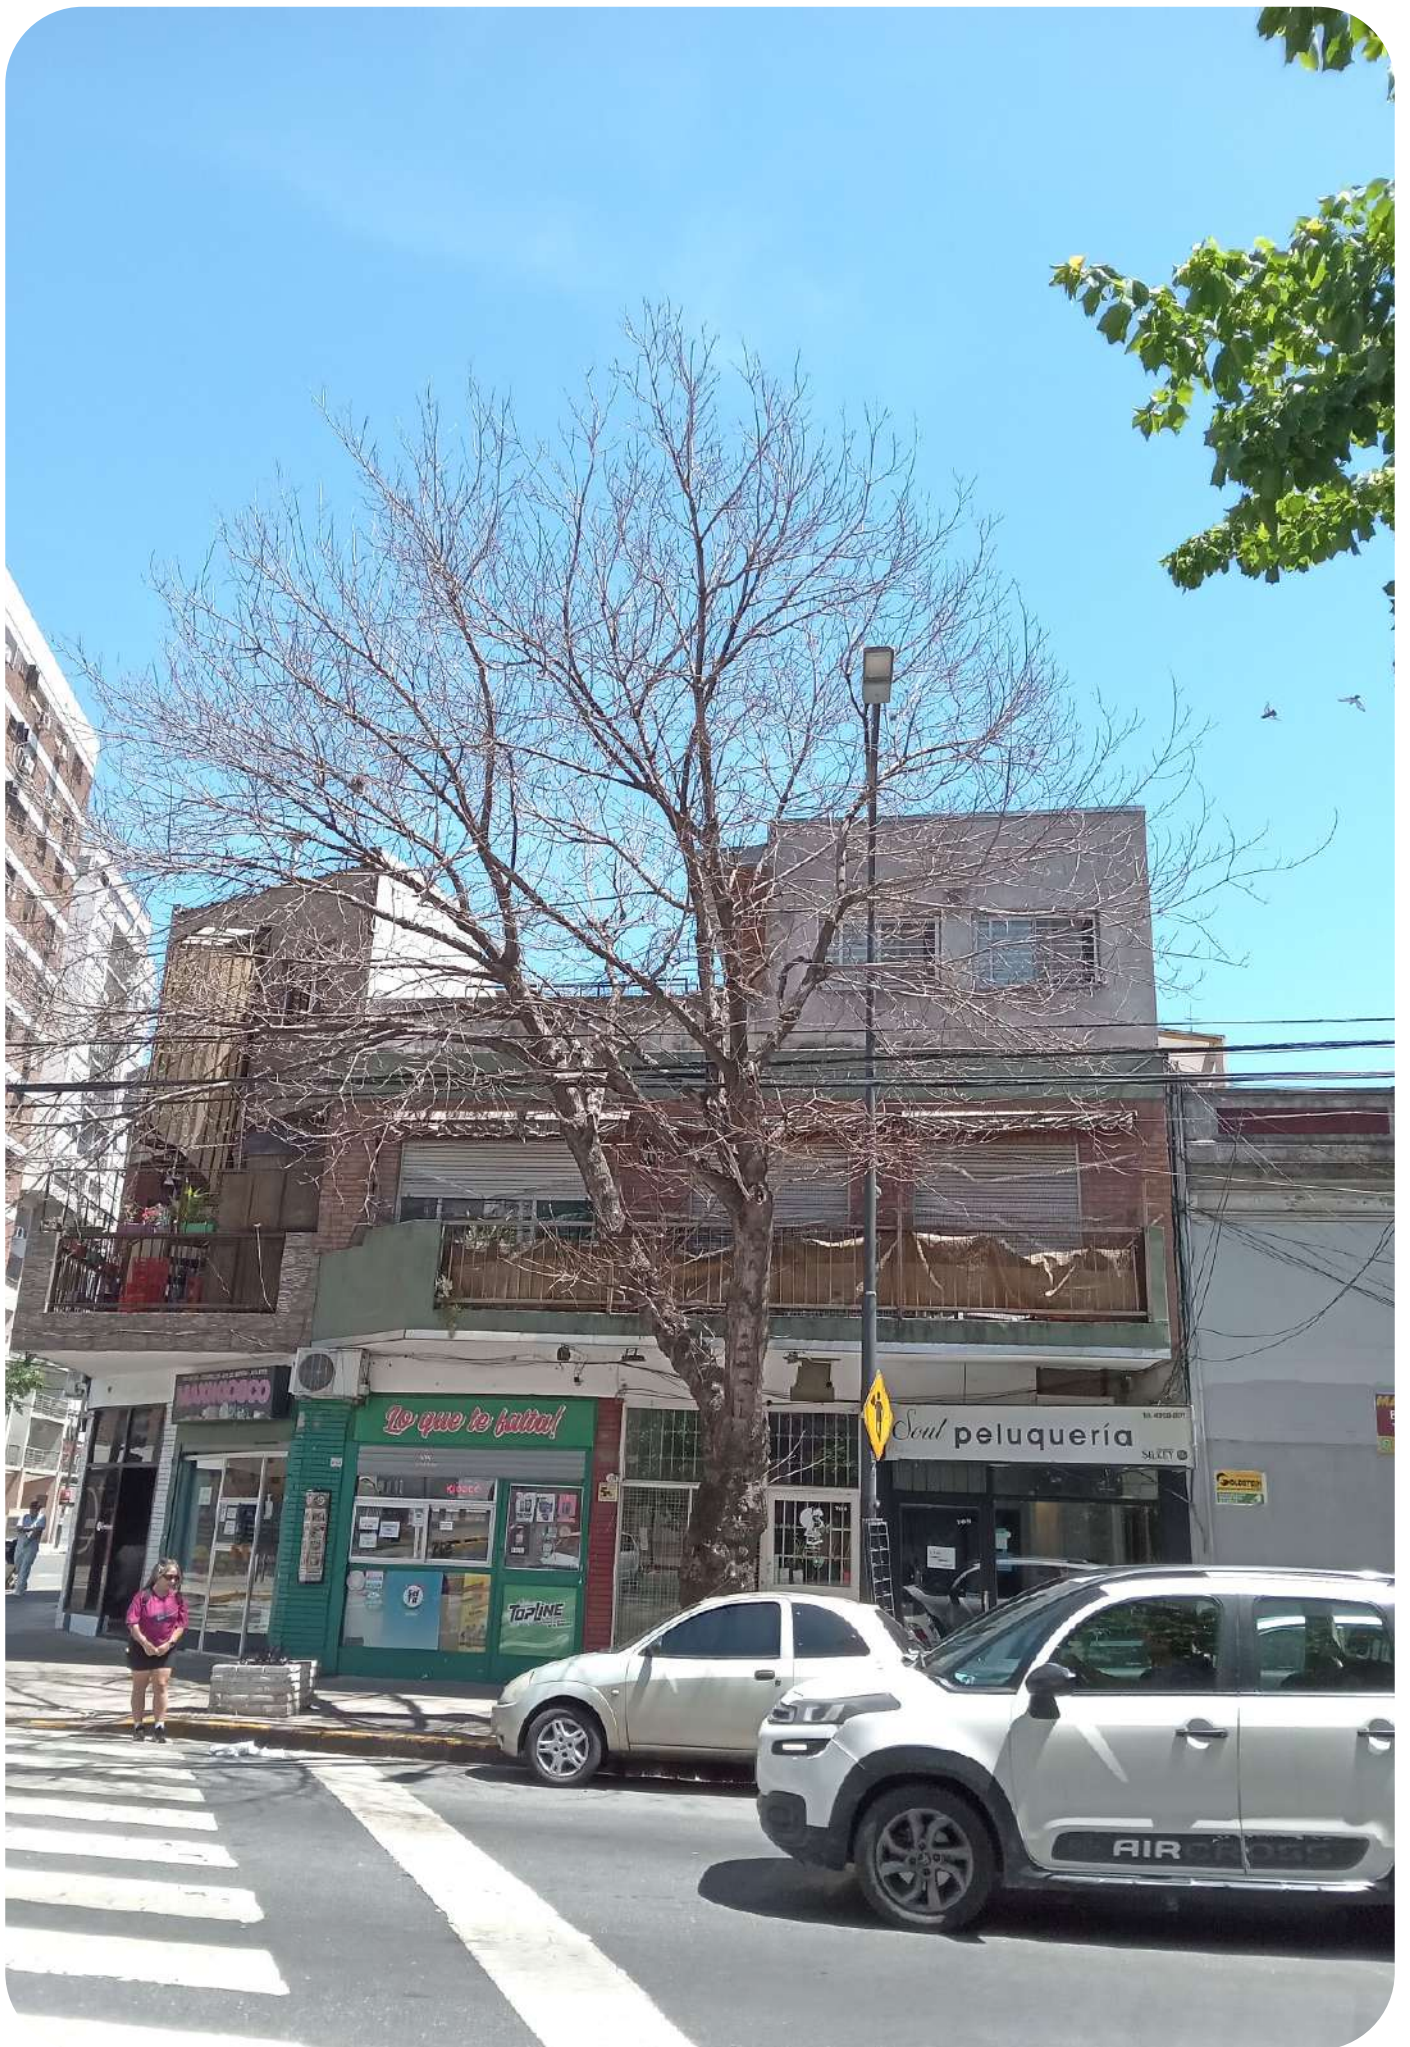
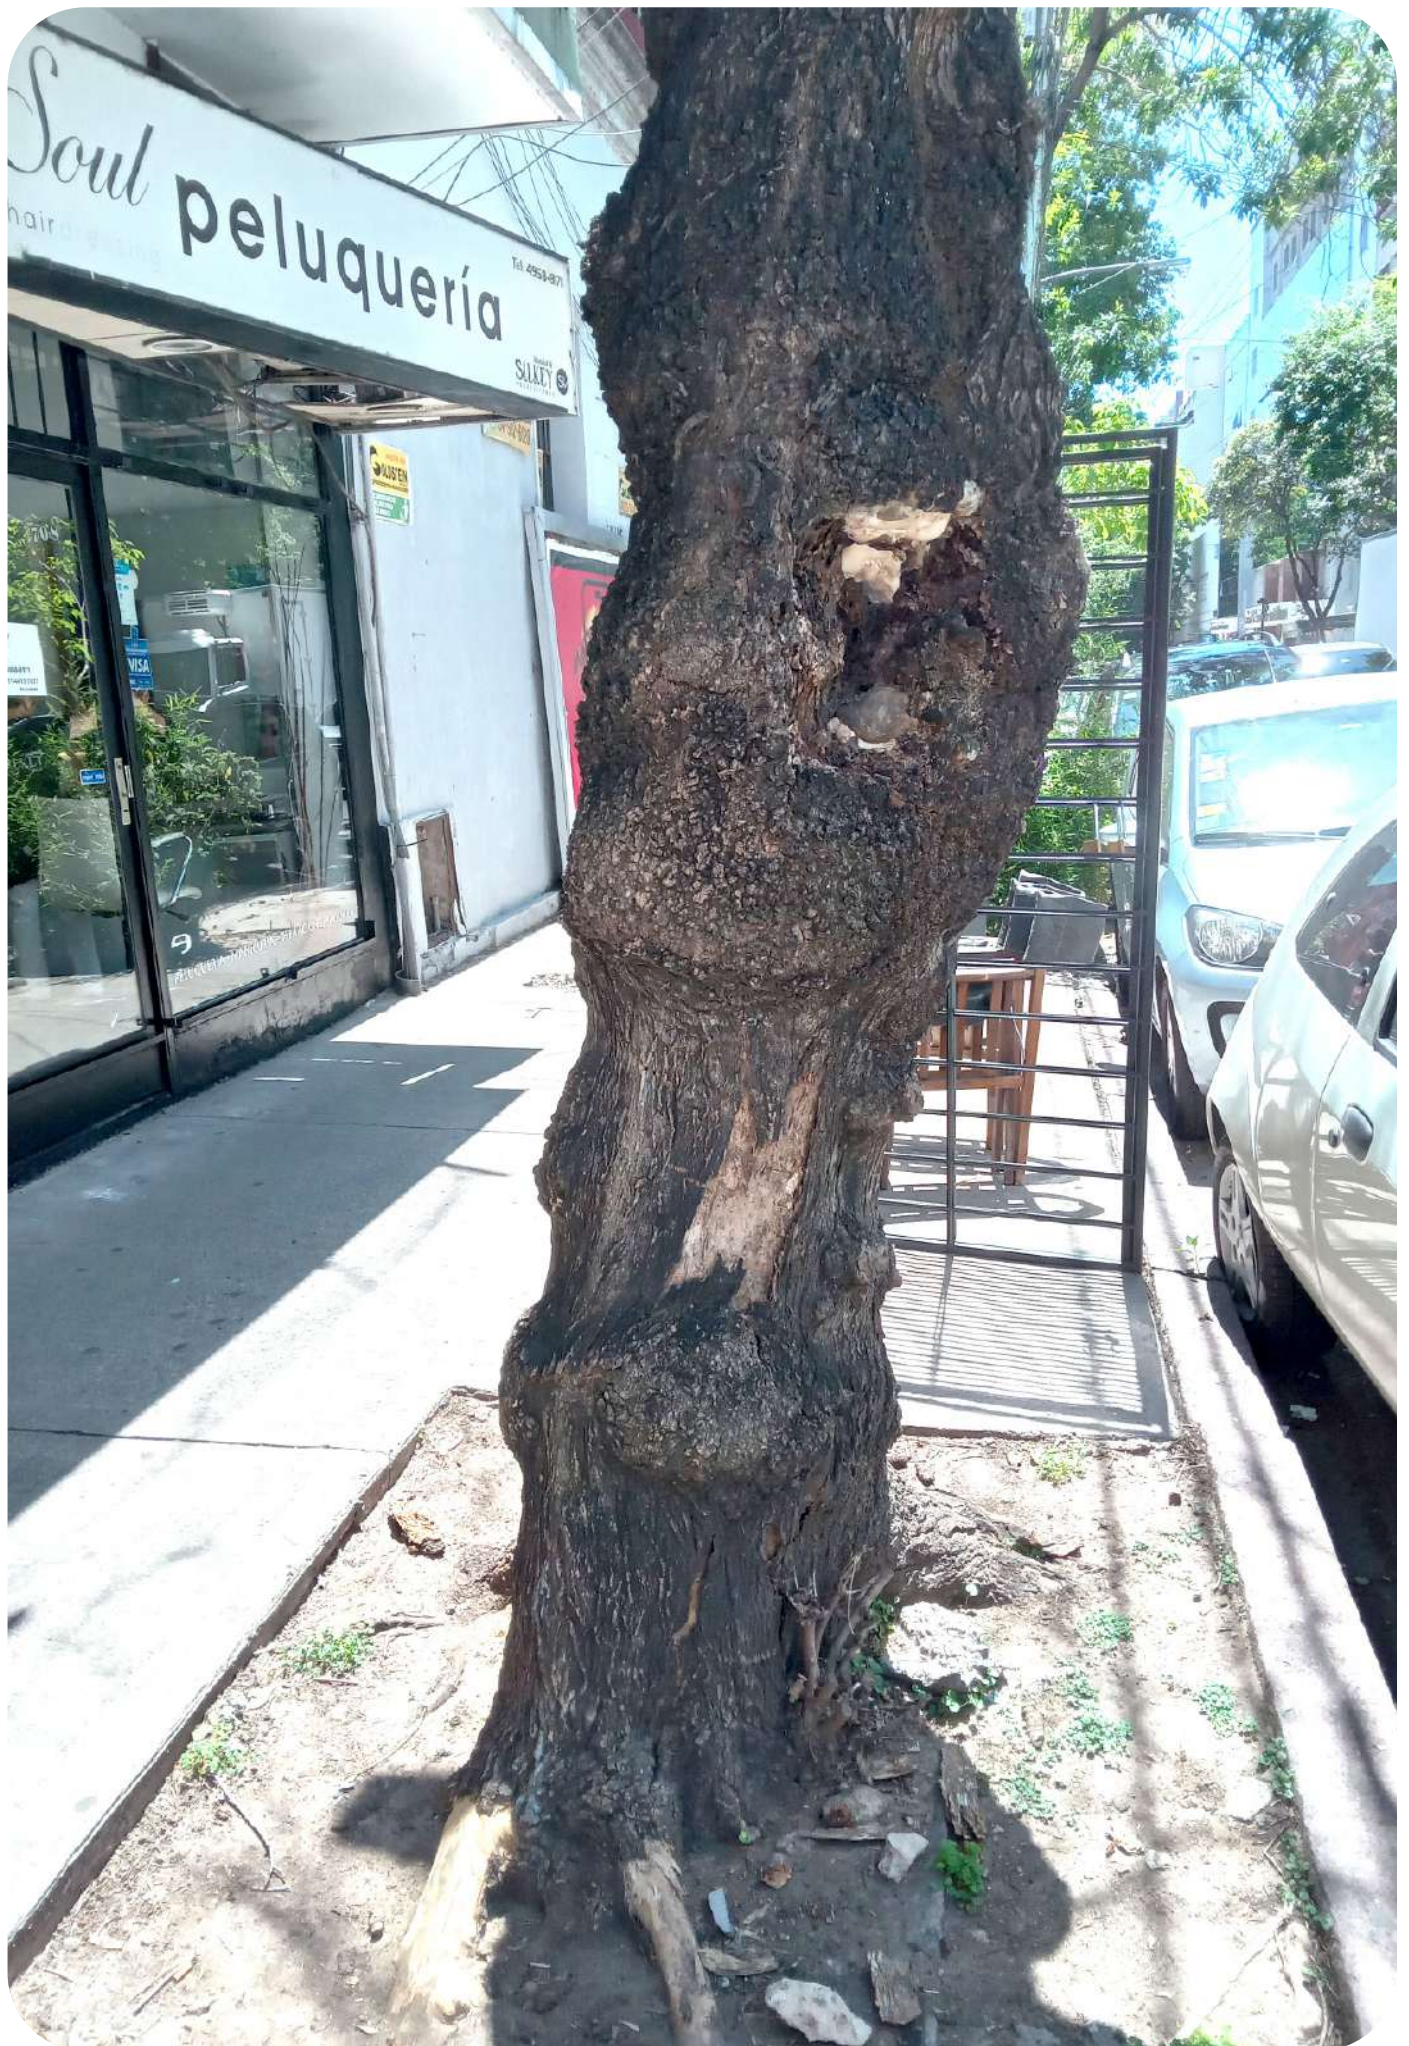
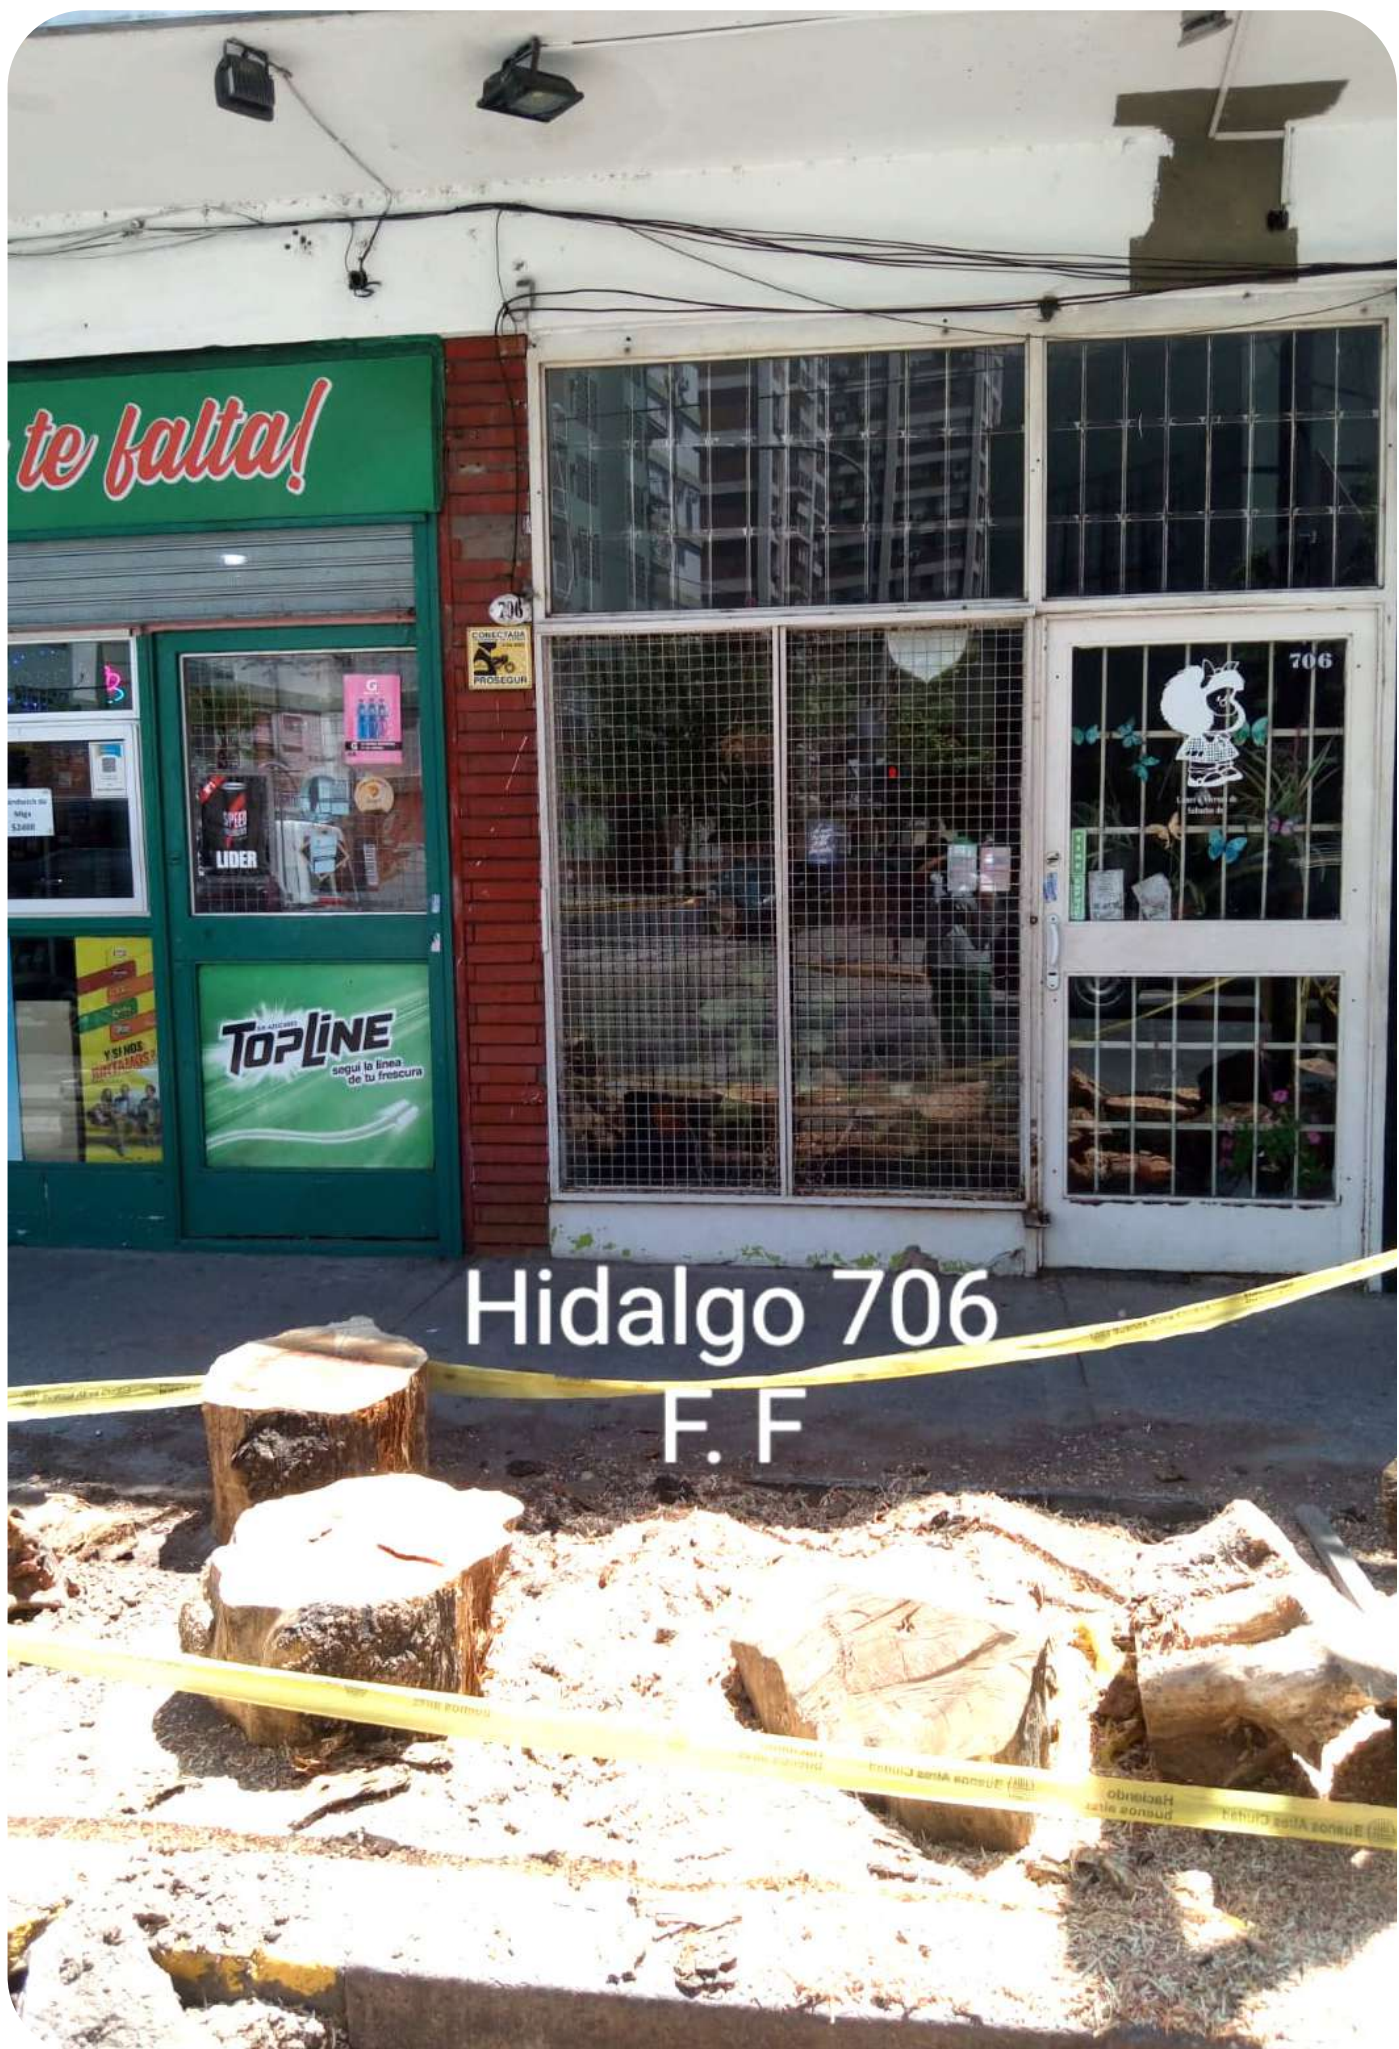
Hidalgo 706  
F.F

Que del análisis del estado fitosanitario del ejemplar se constata que el mismo se encuentra completamente seco, ataque de plaga y con hongos en fuste por ello se recomienda la extracción de emergencia con prioridad alta ante el riesgo que representa para los transeúntes y bienes;

Ejemplar completamente seco. Ataque de plaga y con  
hongos en fuste.  
Prioridad ALTA.  
Reposición.

Artículo 1.- Autorízase a la Empresa Adjudicataria MIICA S.A con CUIT 30-60812520-1, a que en el marco del contrato vigente, proceda a extraer por cuenta y orden del Gobierno de la Ciudad de Buenos Aires el ejemplar acer negundo emplazado en la calle Hidalgo N° 706 de esta Ciudad, conforme el informe técnico IF-2024-41269456-GCABA-COMUNA6 que a todos sus efectos forman parte integrante de la presente.

Artículo 2°.- Dispónese la plantación de un nuevo ejemplar, en los lugares ocupados por el árbol extraído, de acuerdo con el capítulo II de la Ley N° 3.263.

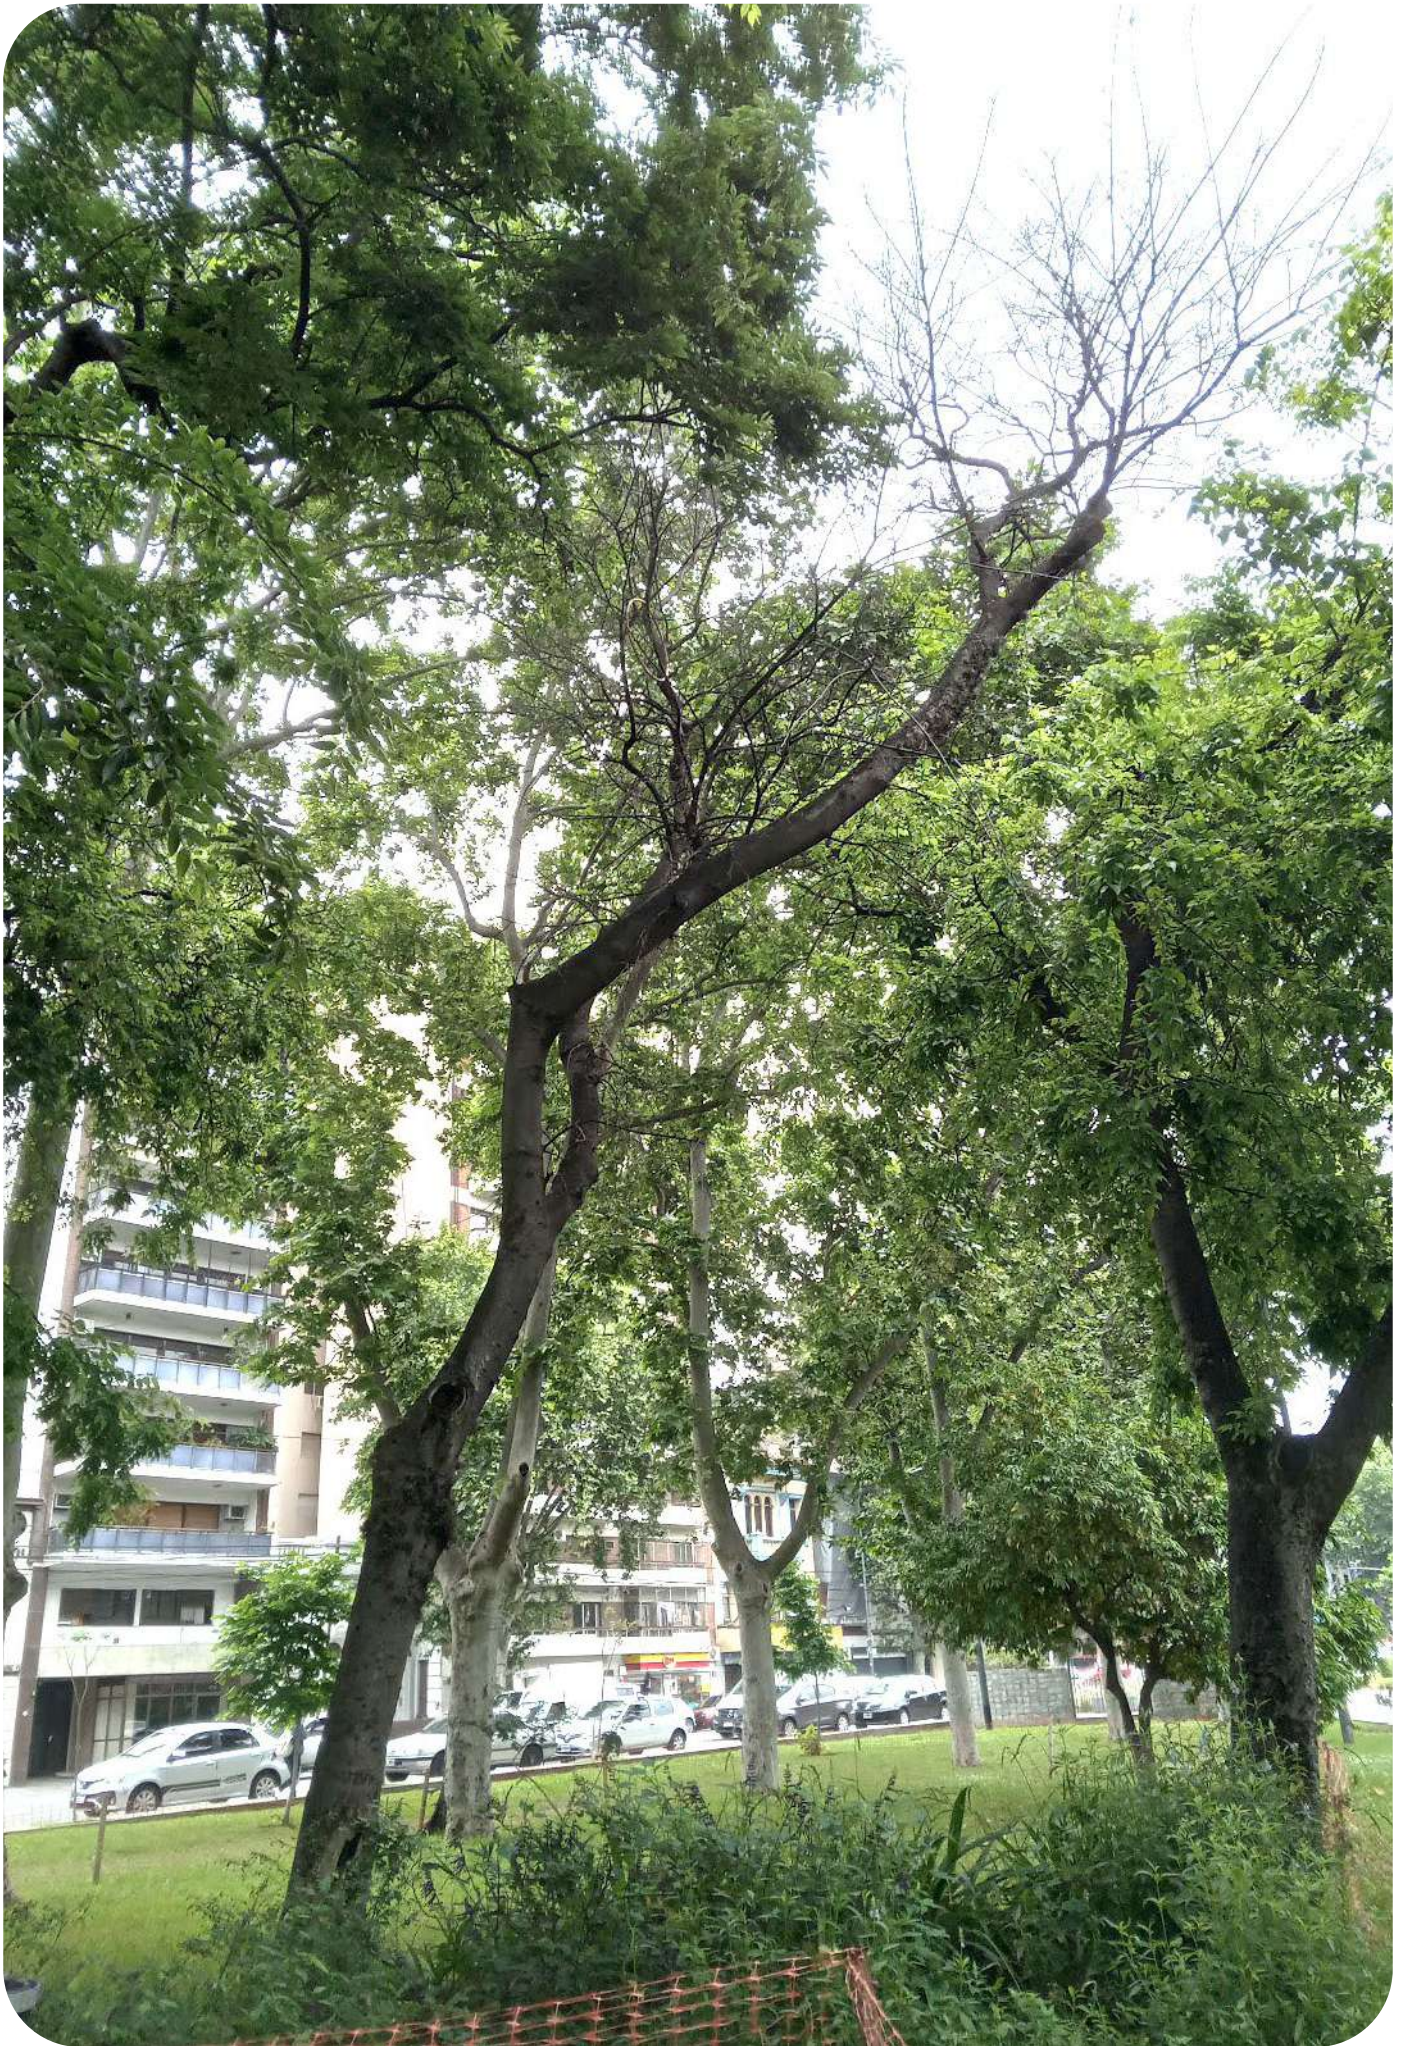
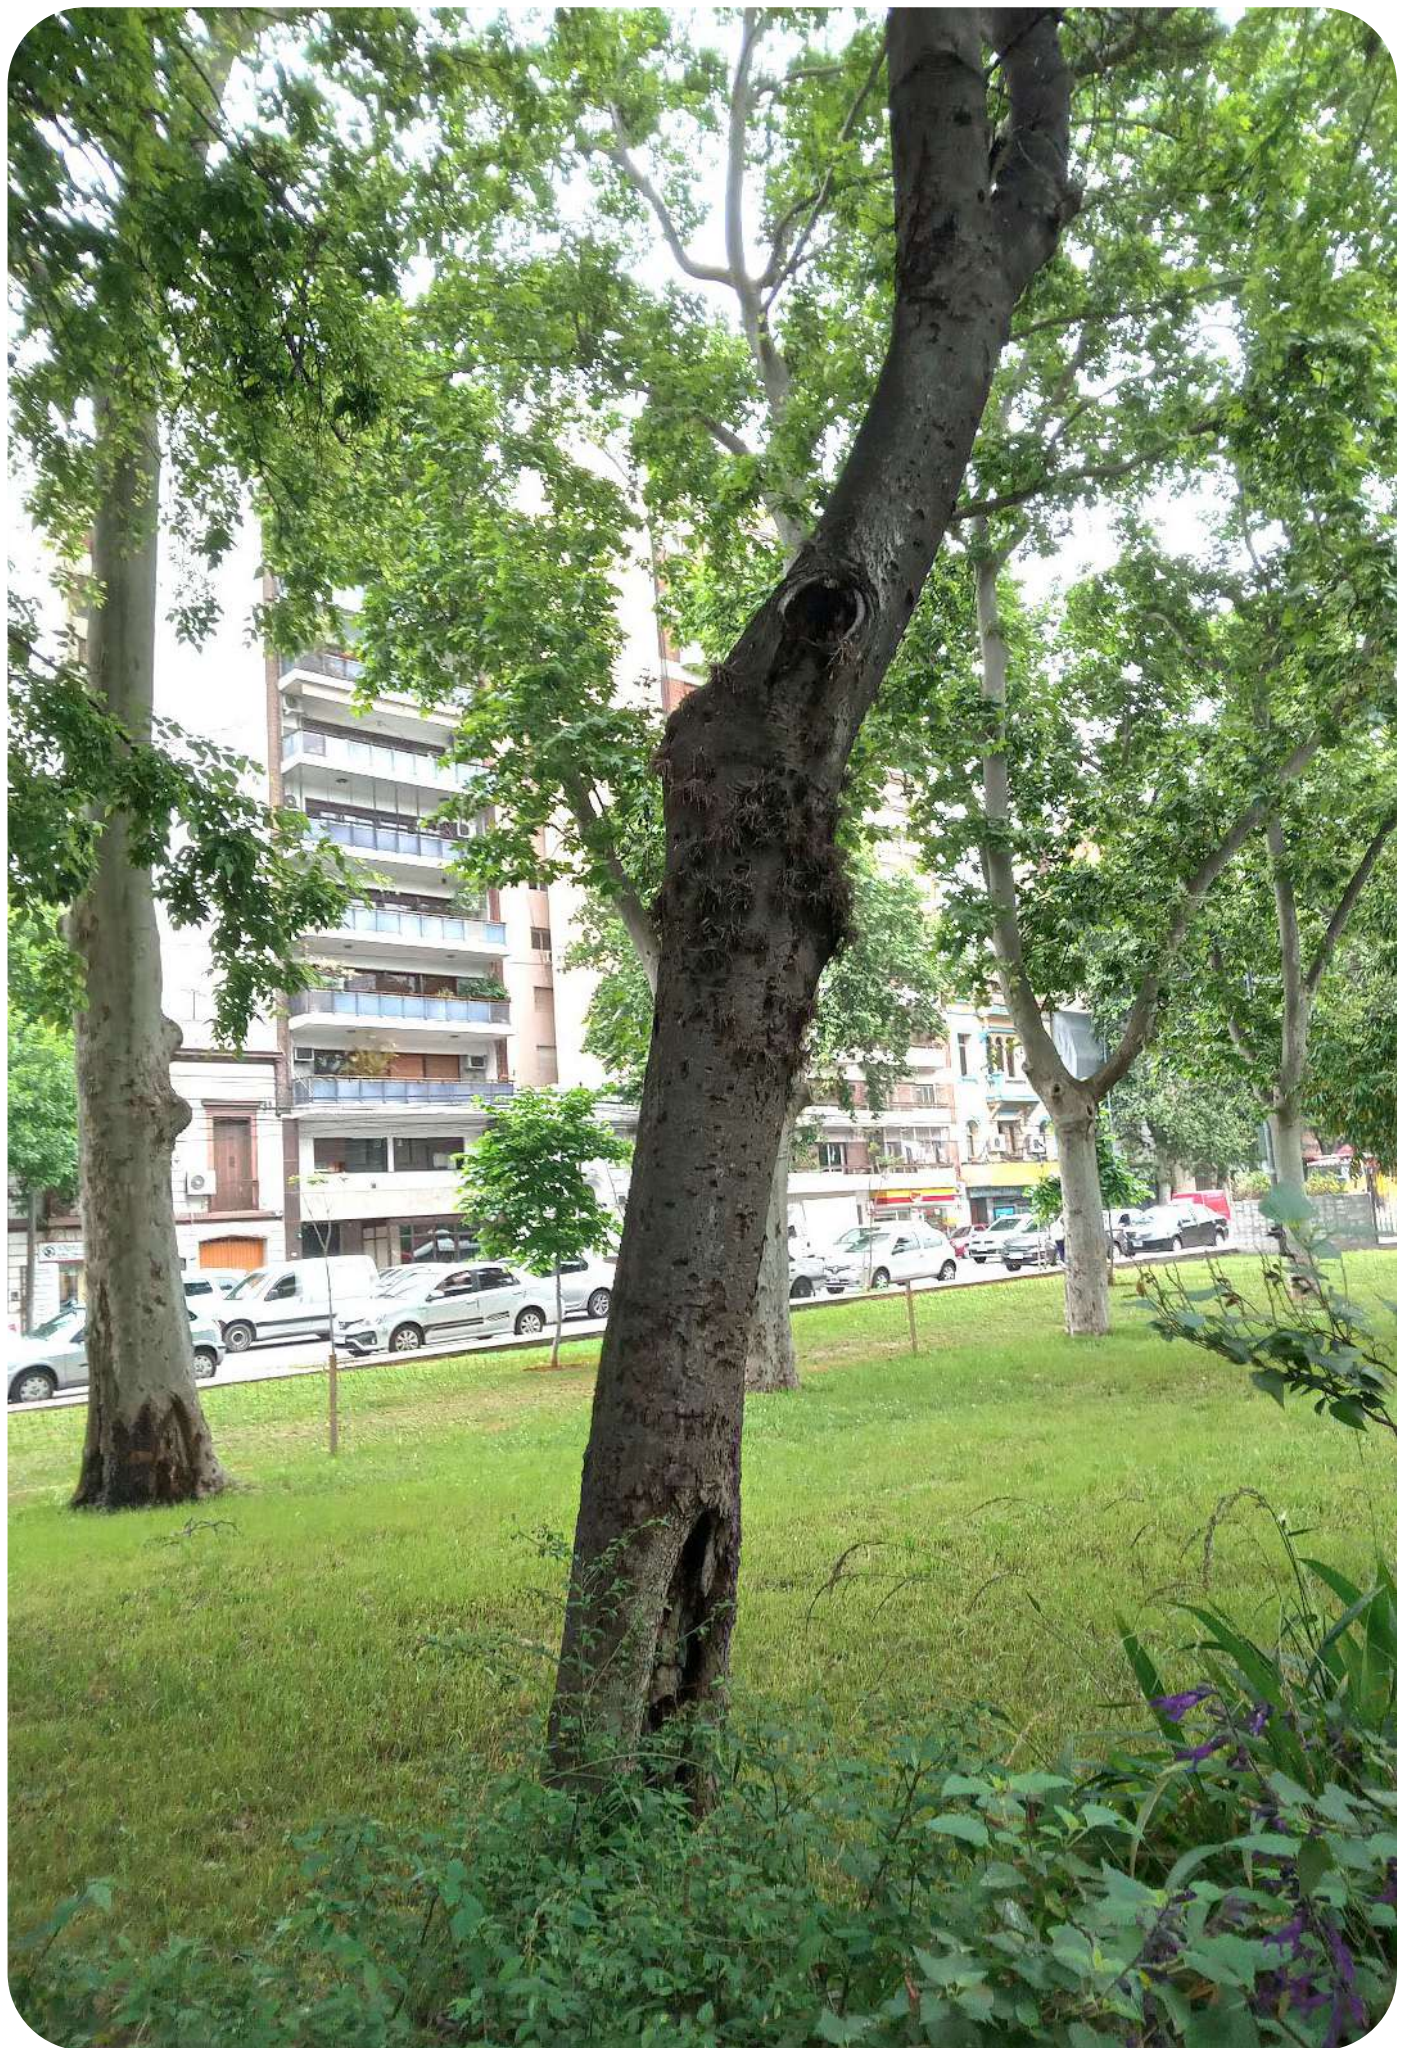
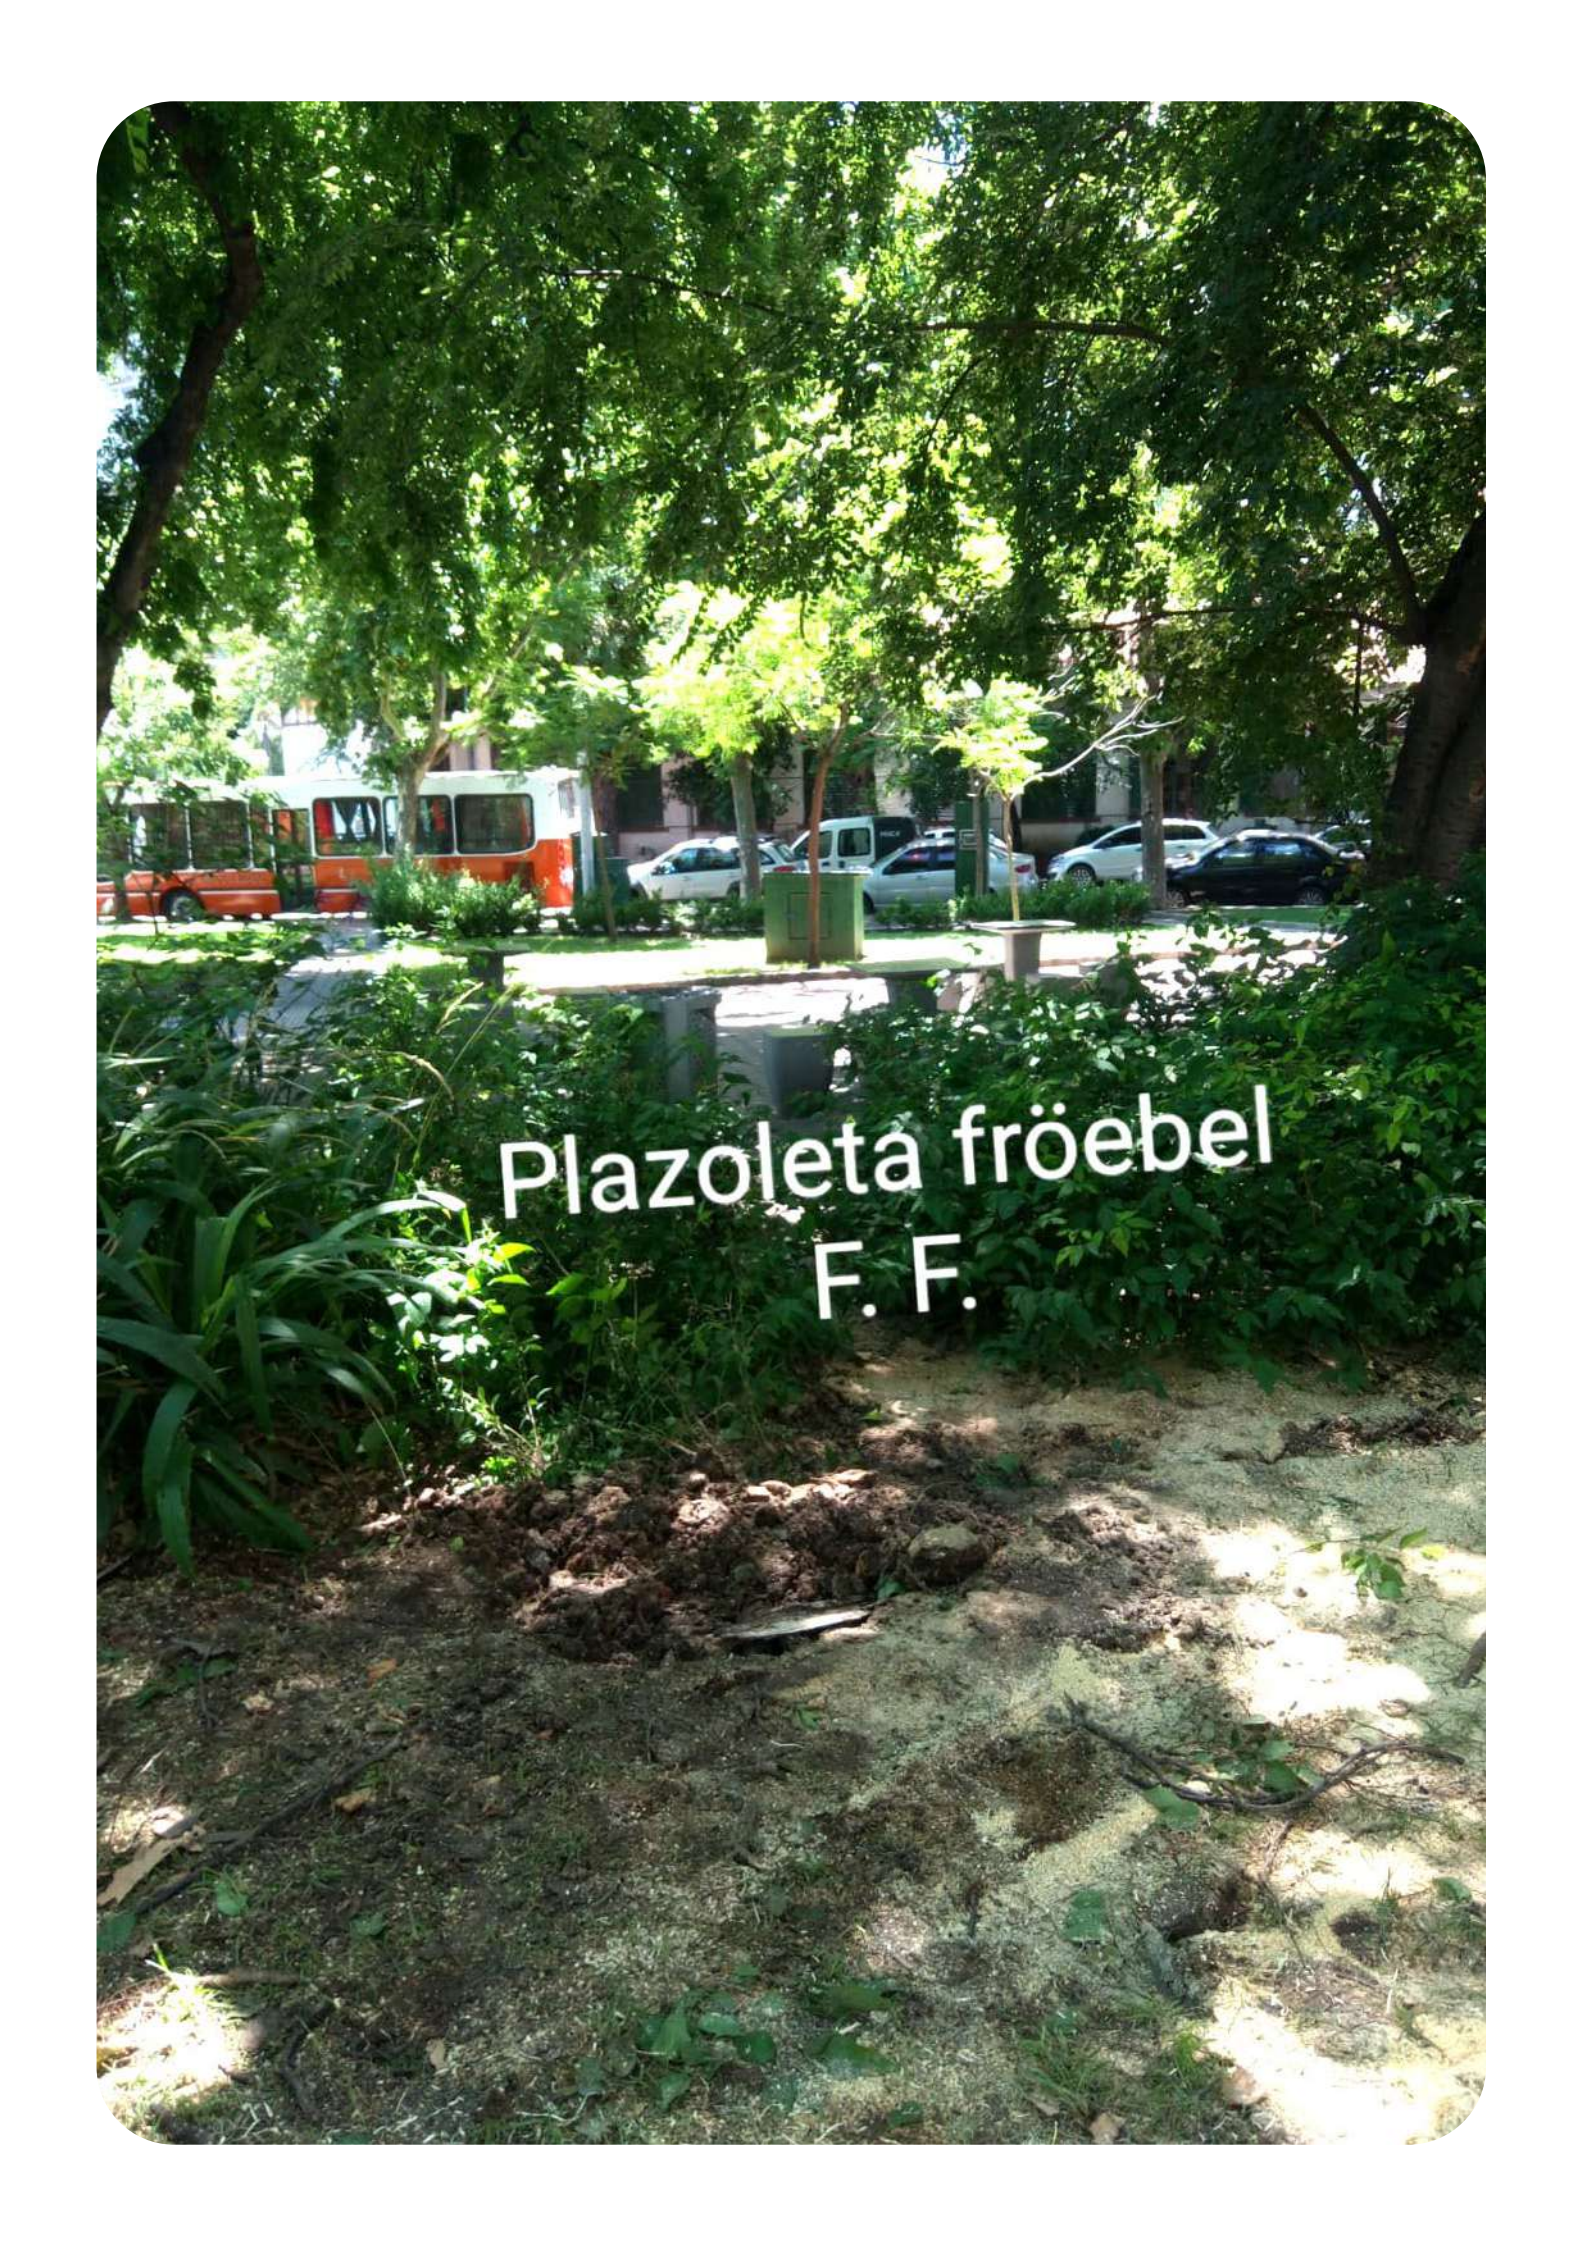
Plazoleta fröebel  
F. F.

Que del análisis del estado fitosanitario del ejemplar se constata que el mismo se encuentra completamente seco, con presencia de clavel del aire en fuste, que por ello se recomienda la extracción de emergencia ante el riesgo que representa para los transeúntes y bienes;

*Ejemplar ubicado en la Plozoleta Froebel, entre las calles E. Acevedo, Av. Patricia Argentinas y Av. Dion Velez. Completamente seco, con presencia de clavel del oído en fuste.*

Artículo 1.- Autorízase a la Empresa Adjudicataria MIICA S.A con CUIT 30-60812520-1, a que en el marco del contrato vigente, proceda a extraer por cuenta y orden del Gobierno de la Ciudad de Buenos Aires el ejemplar de la especie *celtis australis* emplazado en el espacio verde denominado Plazoleta Federico Fröebel de esta Ciudad, conforme el informe técnico IF-2024-41270494-GCABA-COMUNA6 que a todos sus efectos forman parte integrante de la presente.

Artículo 2°.- Dispóngase la plantación de un nuevo ejemplar, en los lugares ocupados por el árbol extraído, de acuerdo con el capítulo II de la Ley N° 3.263.
