**Resolución Presidencia Junta Comuna**

**Número:** RS-2024-41604530-GCABA-COMUNA6

**Planilla de Inspección de Árboles**

**UBICACIÓN DEL ÁRBOL** Especie botánica Acer negundo  
Calle Hidalgo N° 706 ☒ Árbol Seco ☐ Árbol Semi Seco

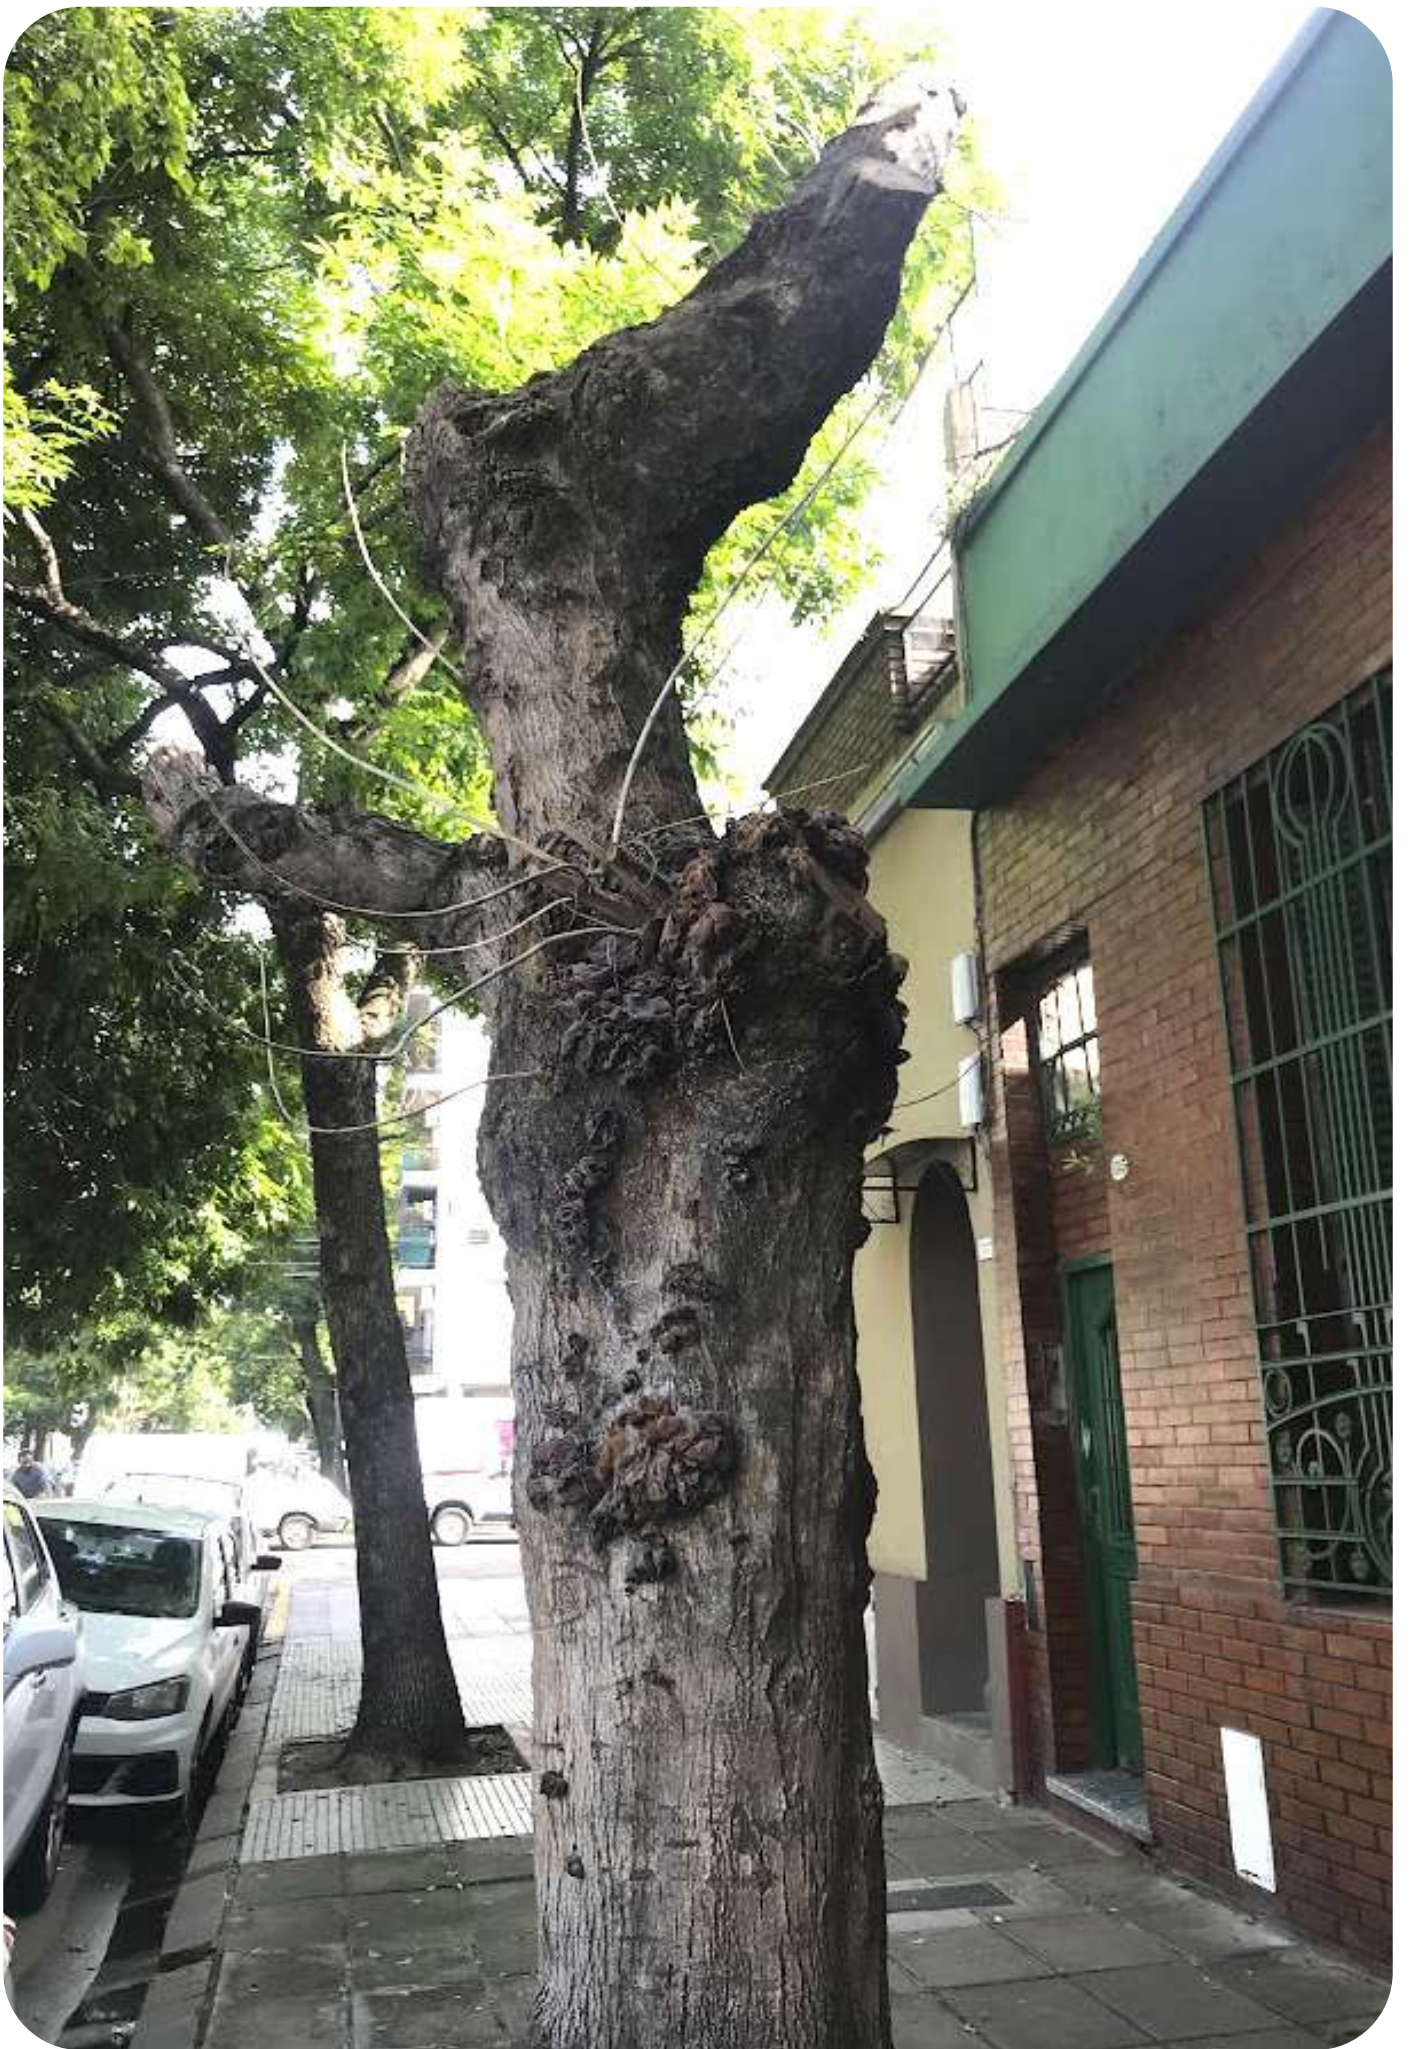
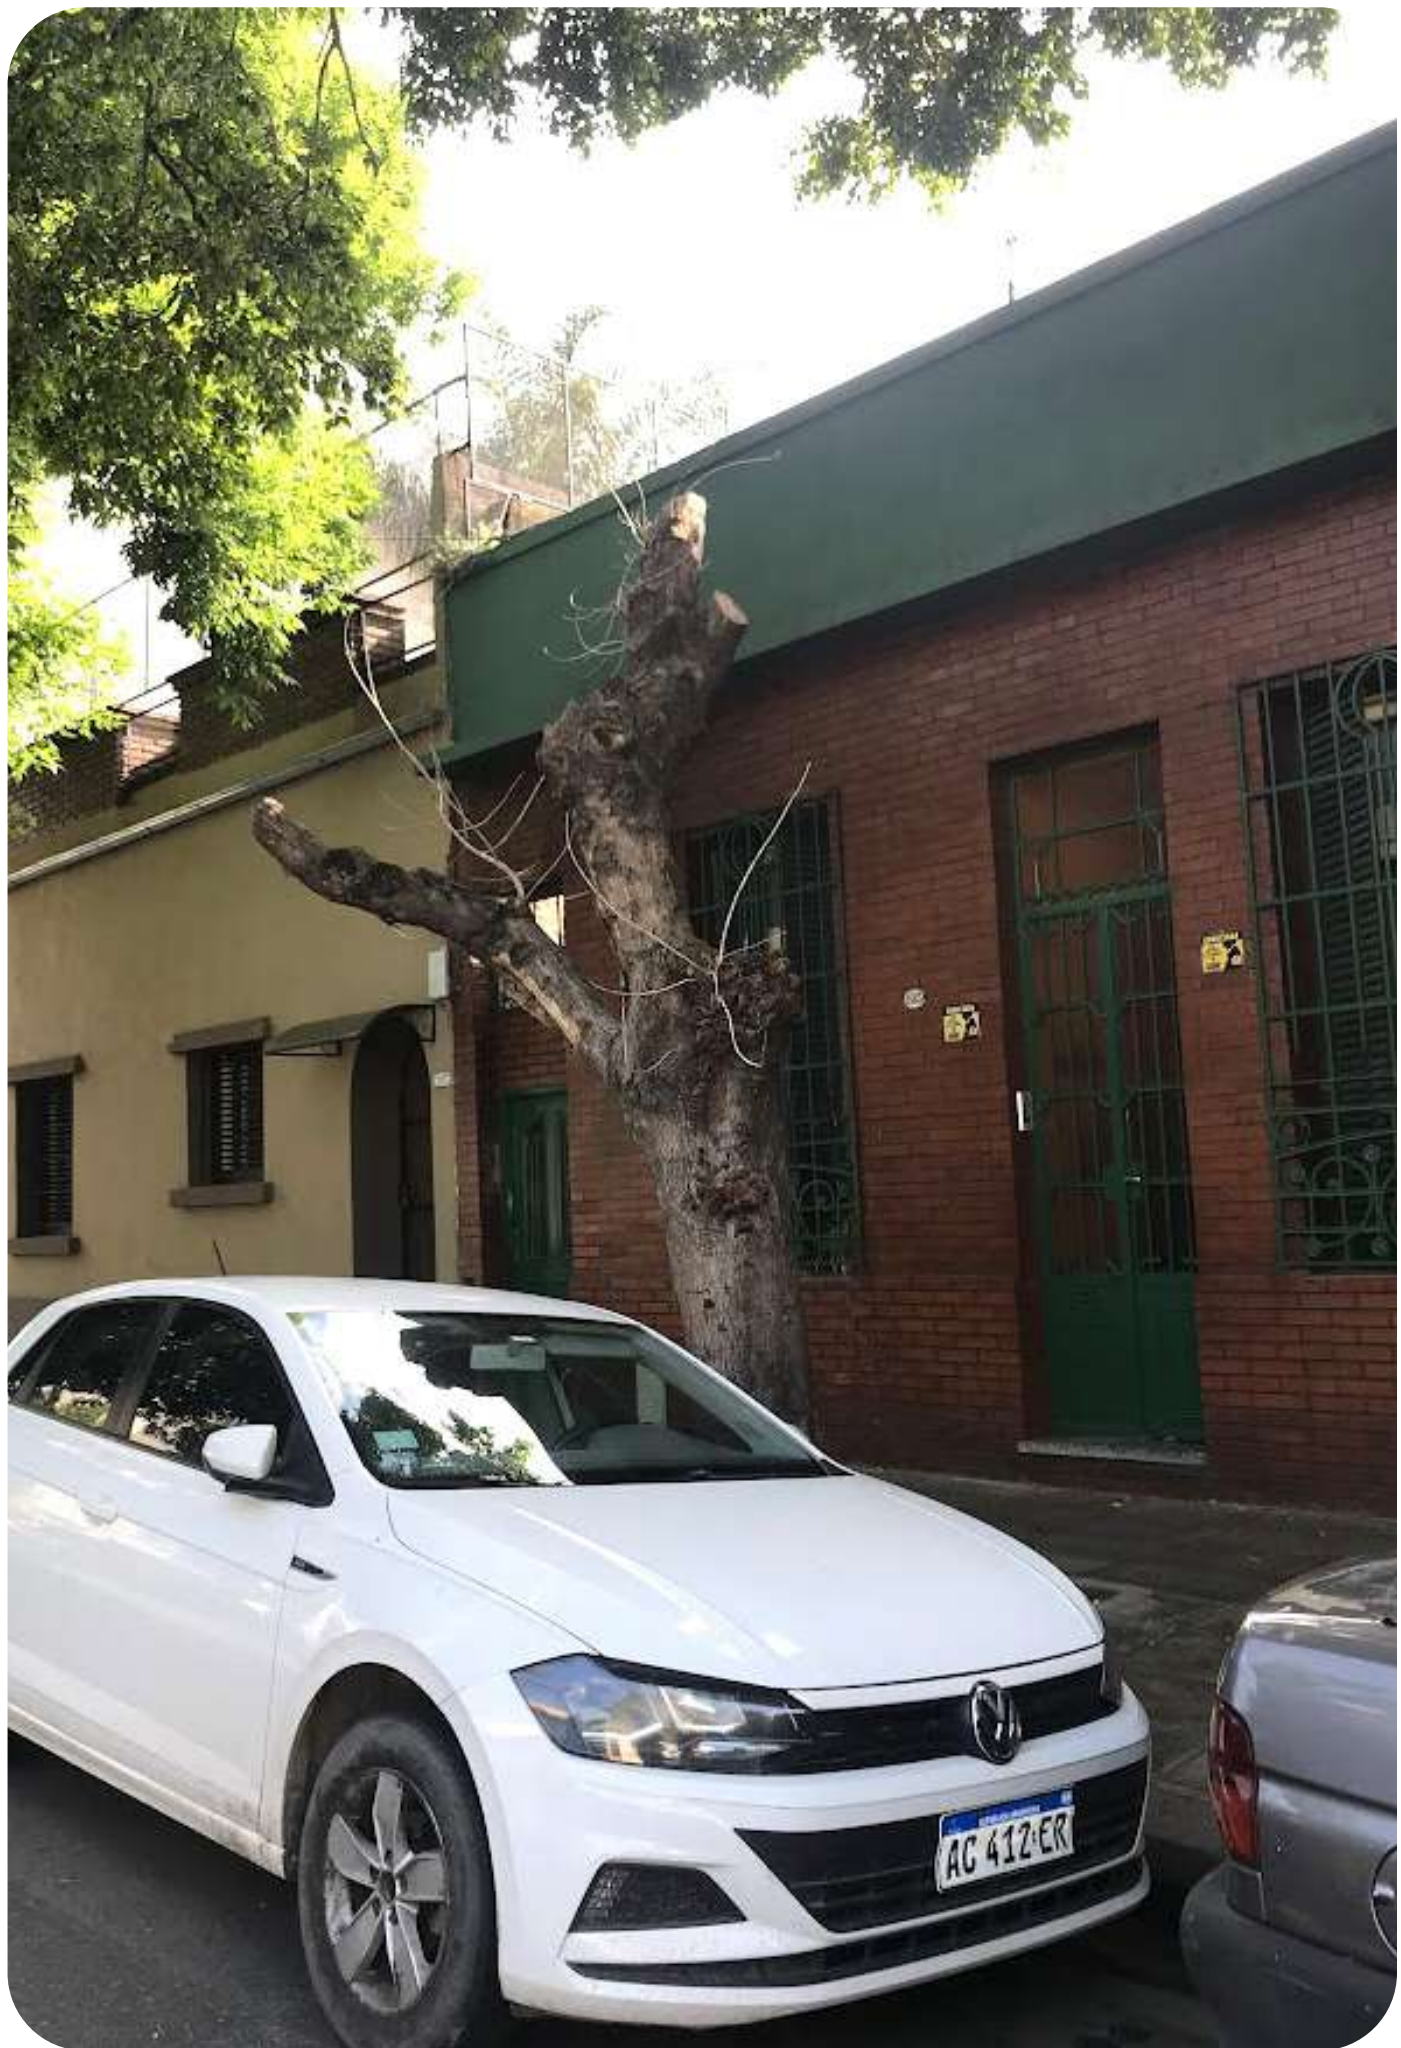
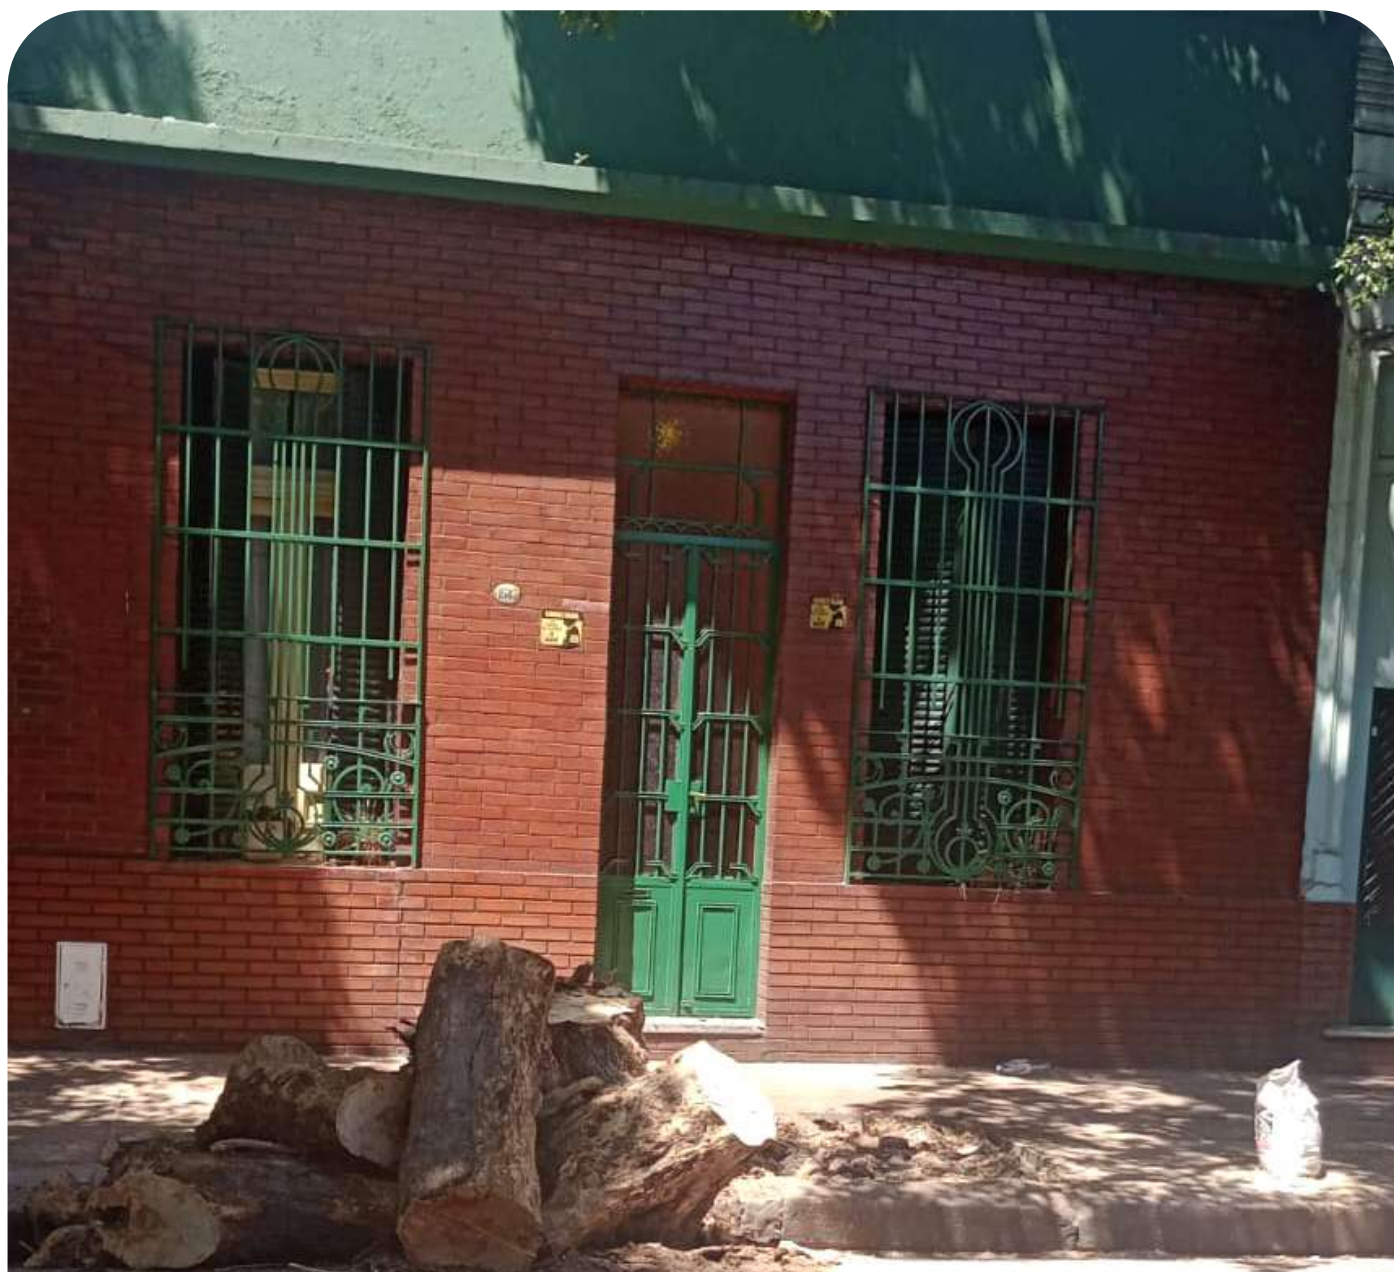
Paysandú 1583 fin

Que del análisis del estado fitosanitario el ejemplar se encuentra seco, por ello se recomienda la extracción de emergencia ante el riesgo que representa para transeúntes y bienes;

**OBSERVACIONES.** el arbol está completamente seco se indica extracción.

Artículo 1.- Autorízase a la Empresa Adjudicataria MIICA S.A, CUIT 30-60812520-1, a que, en el marco del contrato vigente, proceda a extraer por cuenta y orden del Gobierno de la Ciudad de Buenos Aires el ejemplar identificado como Acer negundo emplazado en la calle Paysandú 1583 conforme el informe técnico IF-2024-42242604-GCABA-COMUNA6 que a todos sus efectos forman parte integrante de la presente.

Artículo 2°.- Dispónese la plantación de un nuevo ejemplar, en los lugares ocupados por el árbol extraído, de acuerdo con el capítulo II de la Ley N° 3.263.

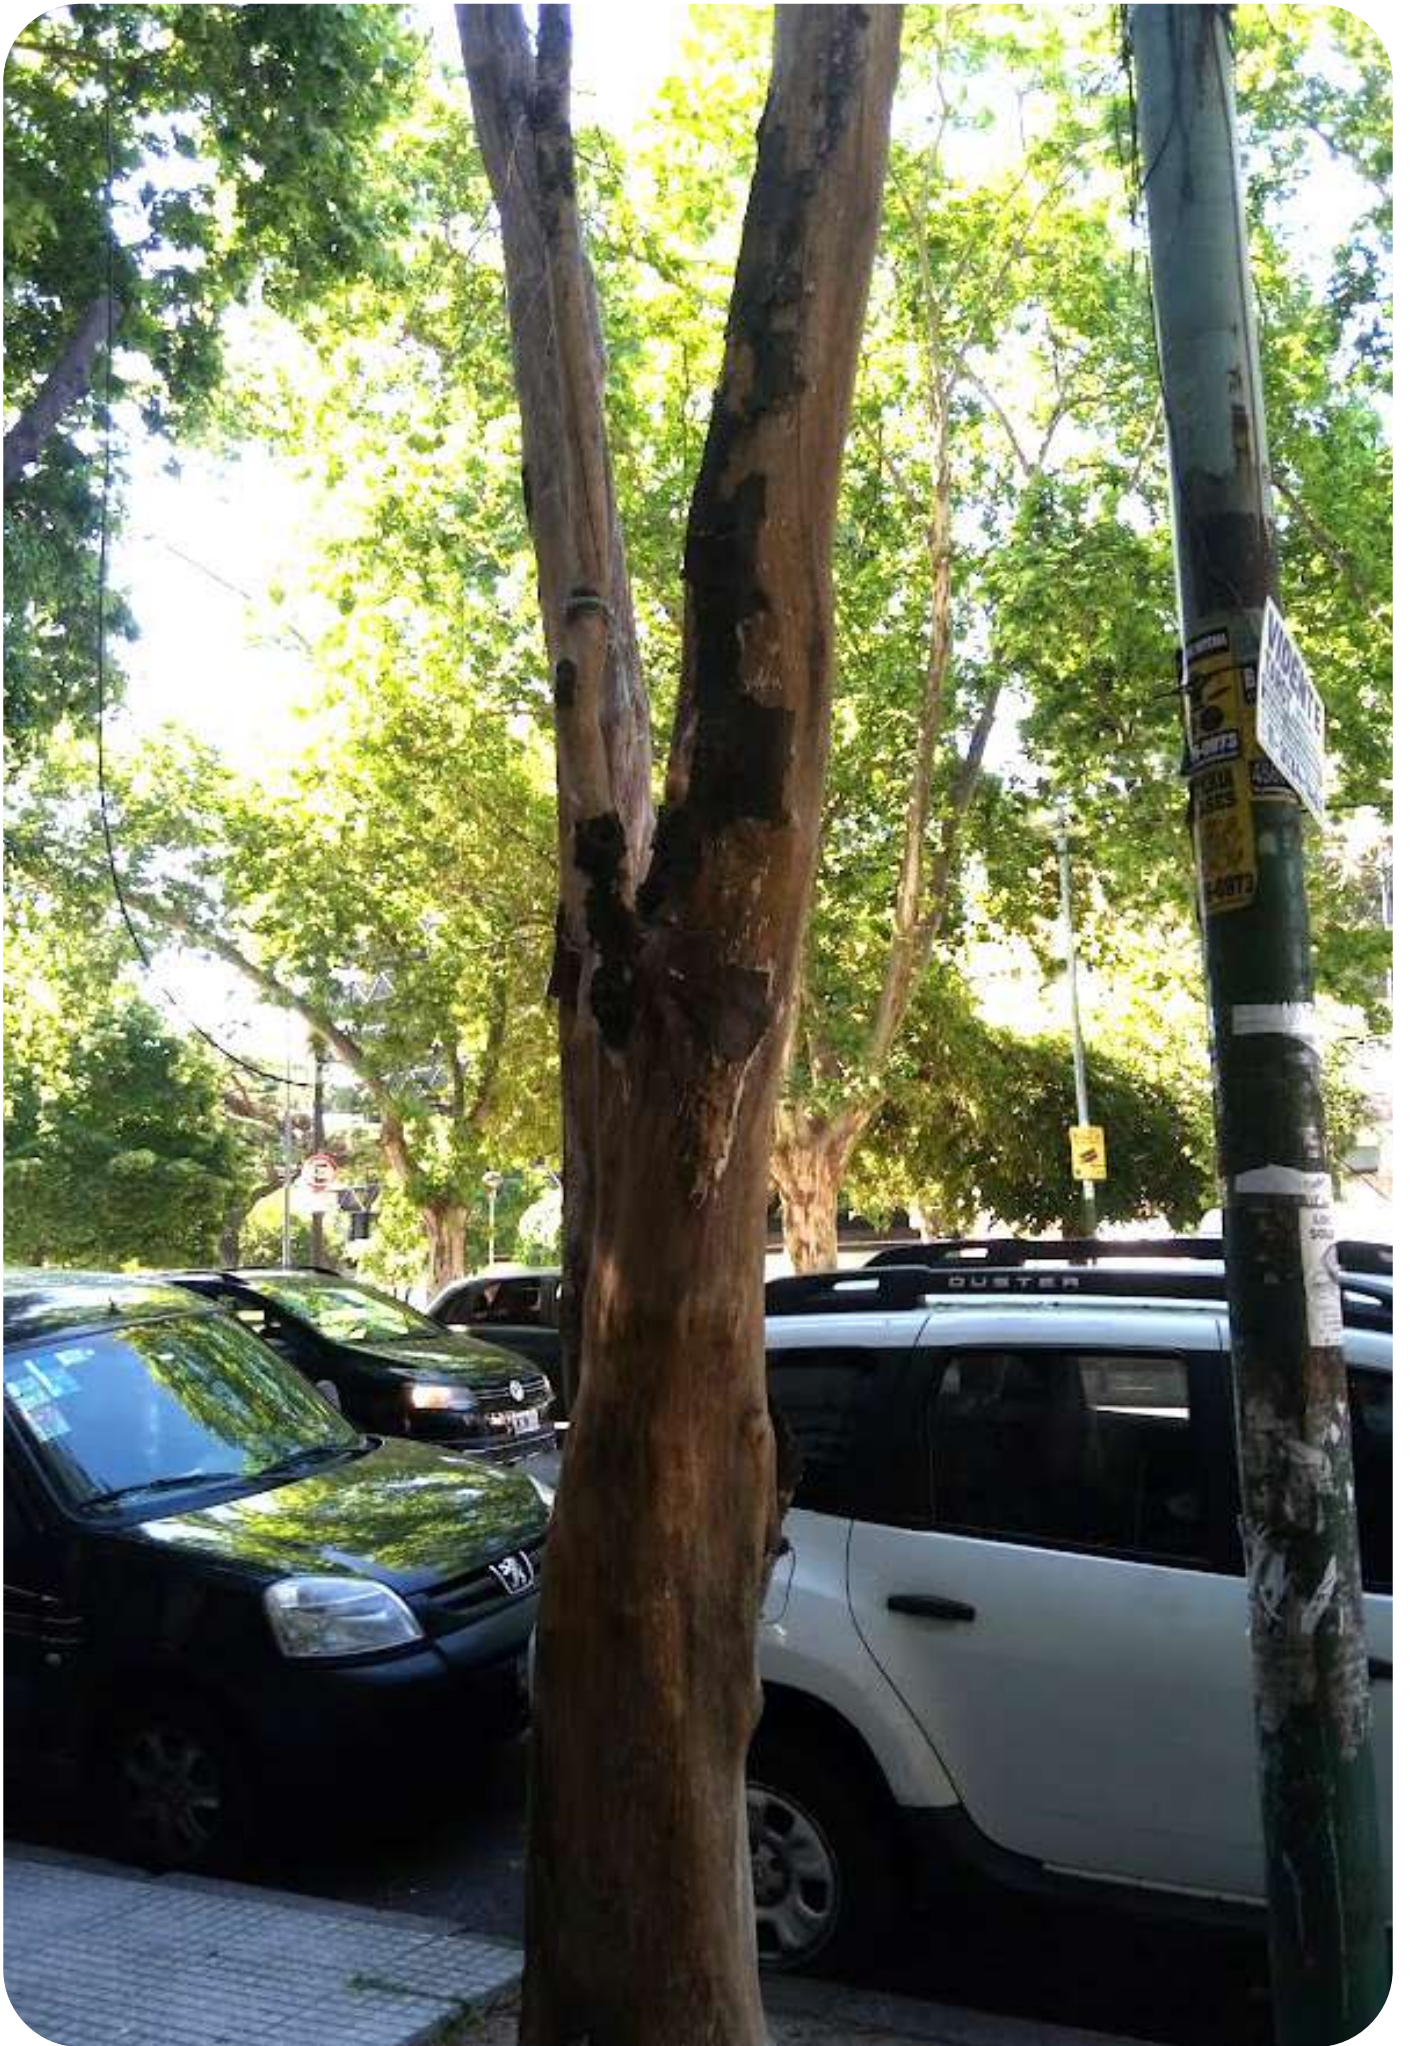
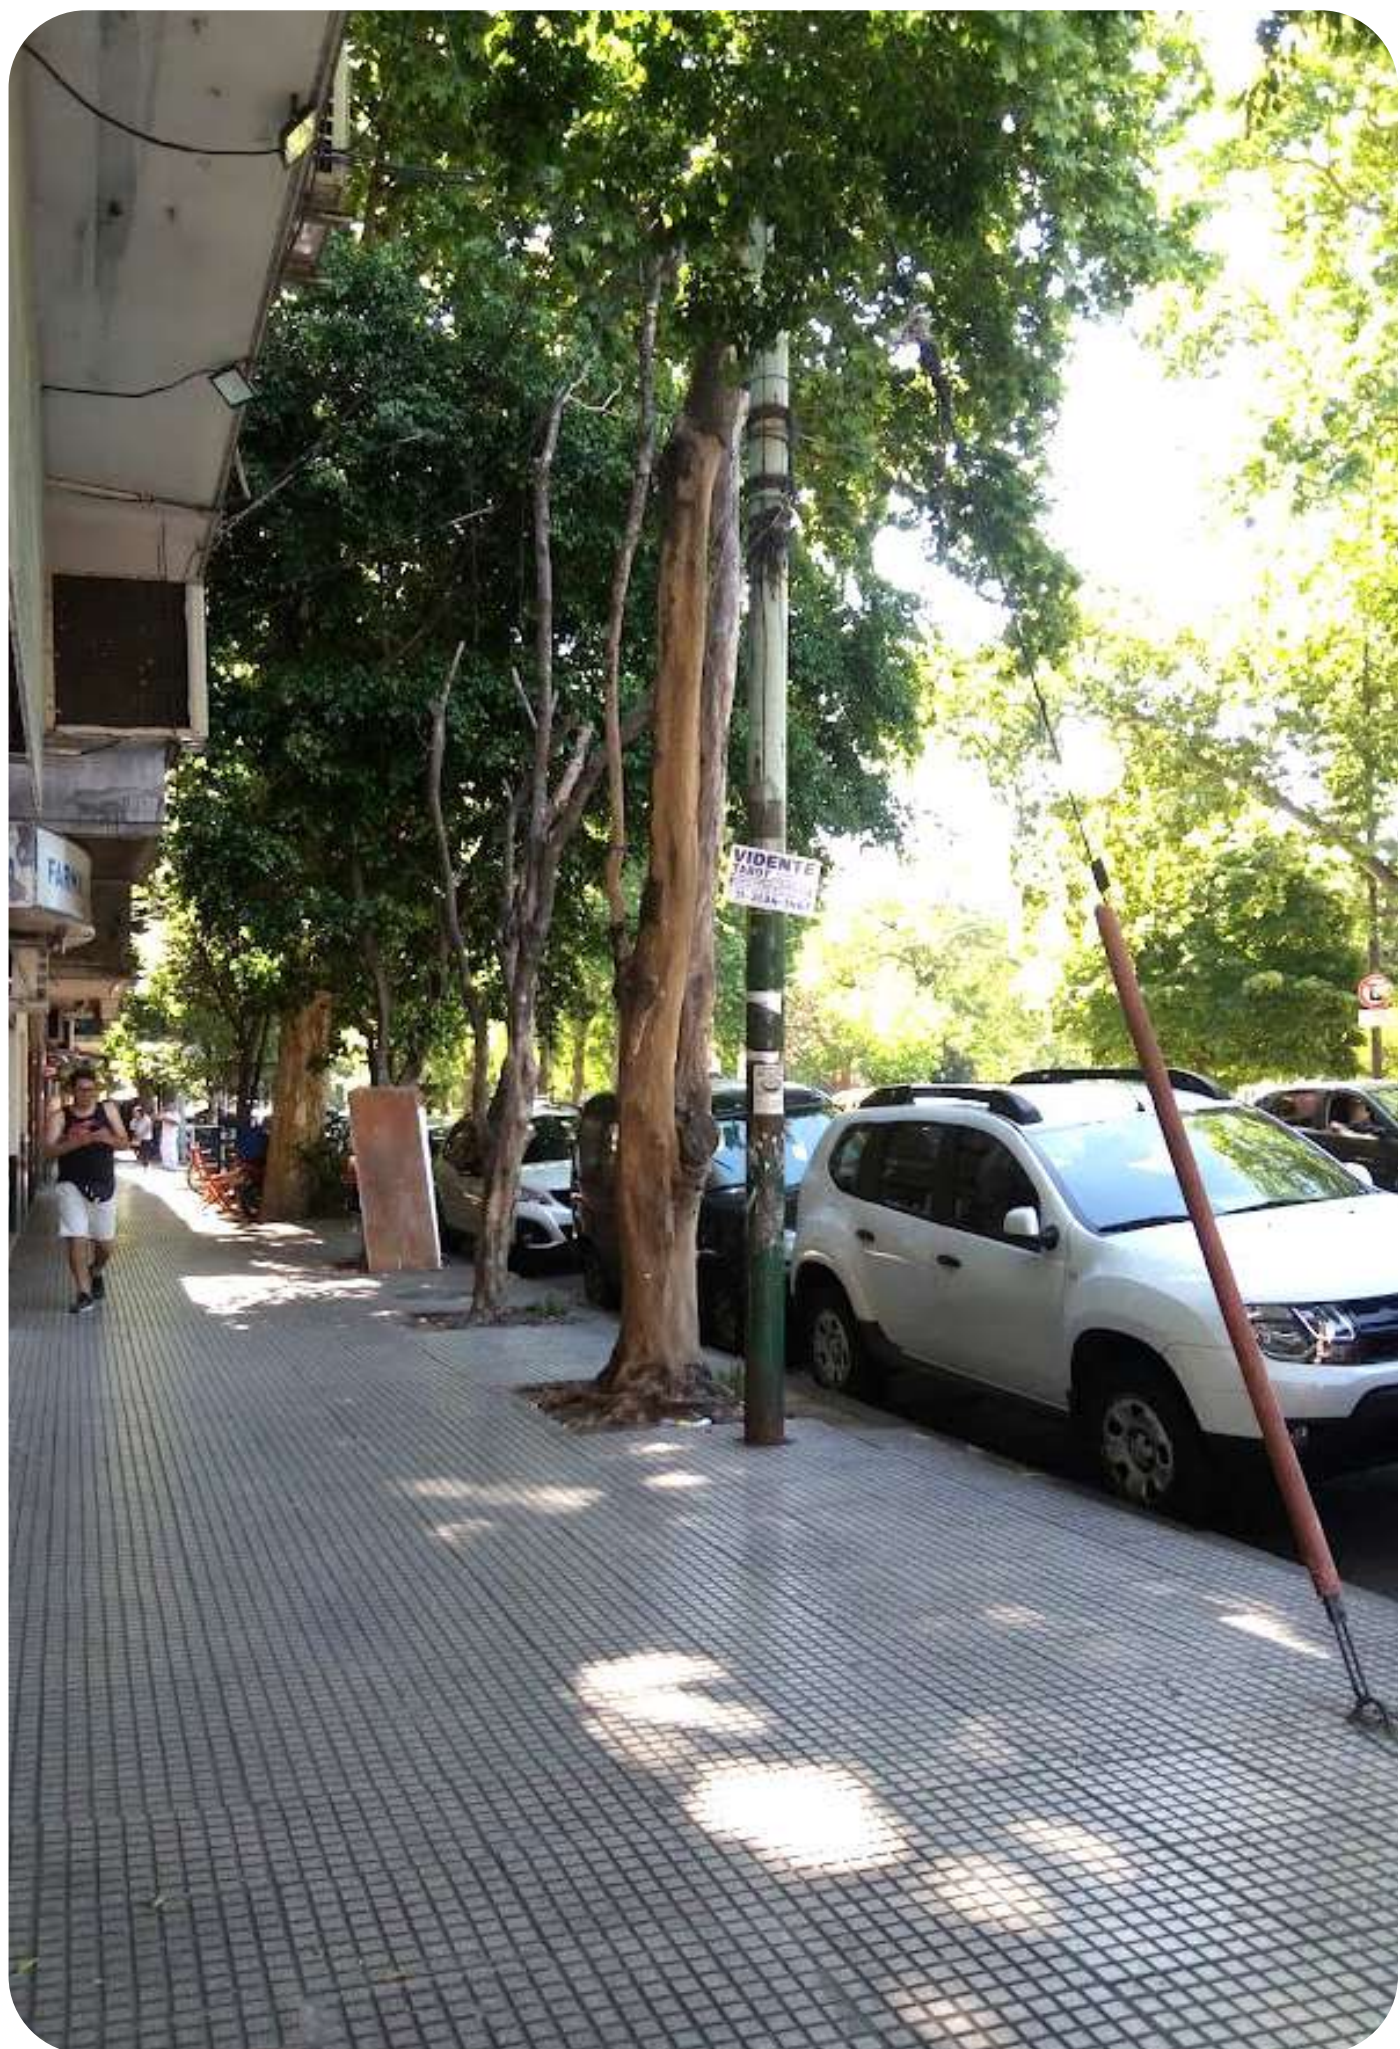
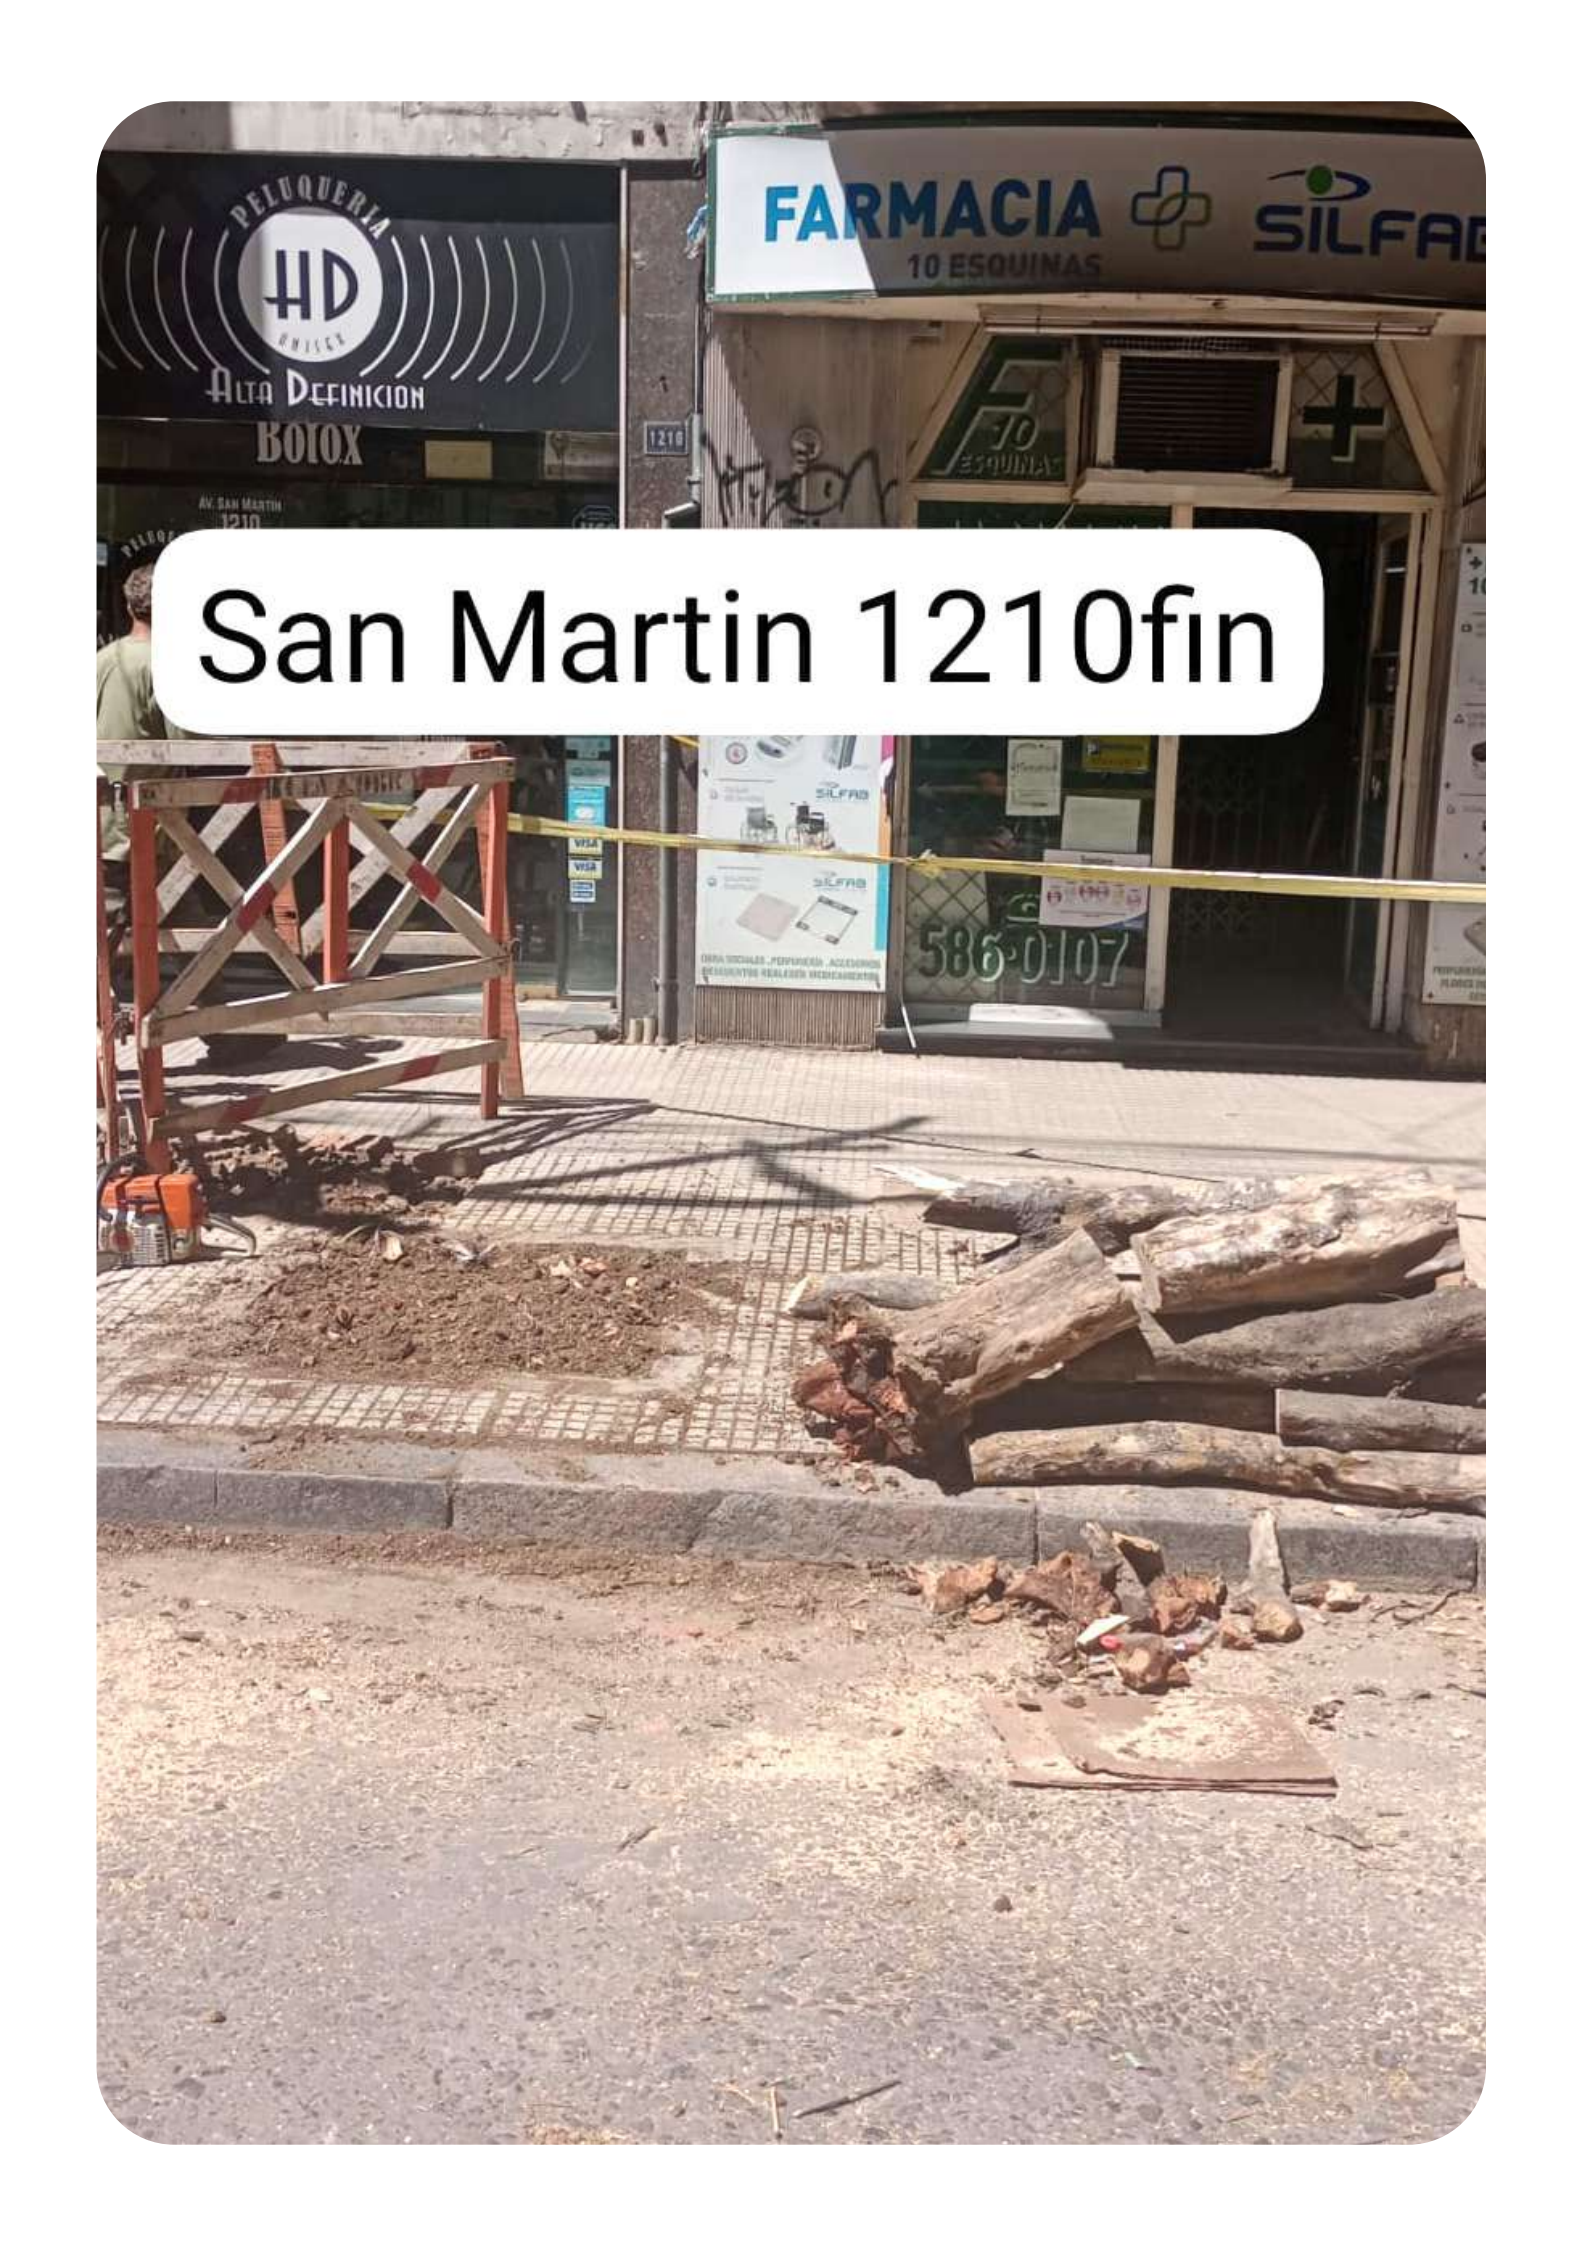
San Martin 1210fin

Que del análisis del estado fitosanitario el ejemplar se encuentra seco, por ello se recomienda la extracción de emergencia ante el riesgo que representa para transeúntes y bienes;
