**Resolución Presidencia Junta Comuna**

**Número:** RS-2024-41604530-GCABA-COMUNA6

**Planilla de Inspección de Árboles**

**UBICACIÓN DEL ÁRBOL** Especie botánica Acer negundo  
Calle Hidalgo N° 706 ☒ Árbol Seco ☐ Árbol Semi Seco

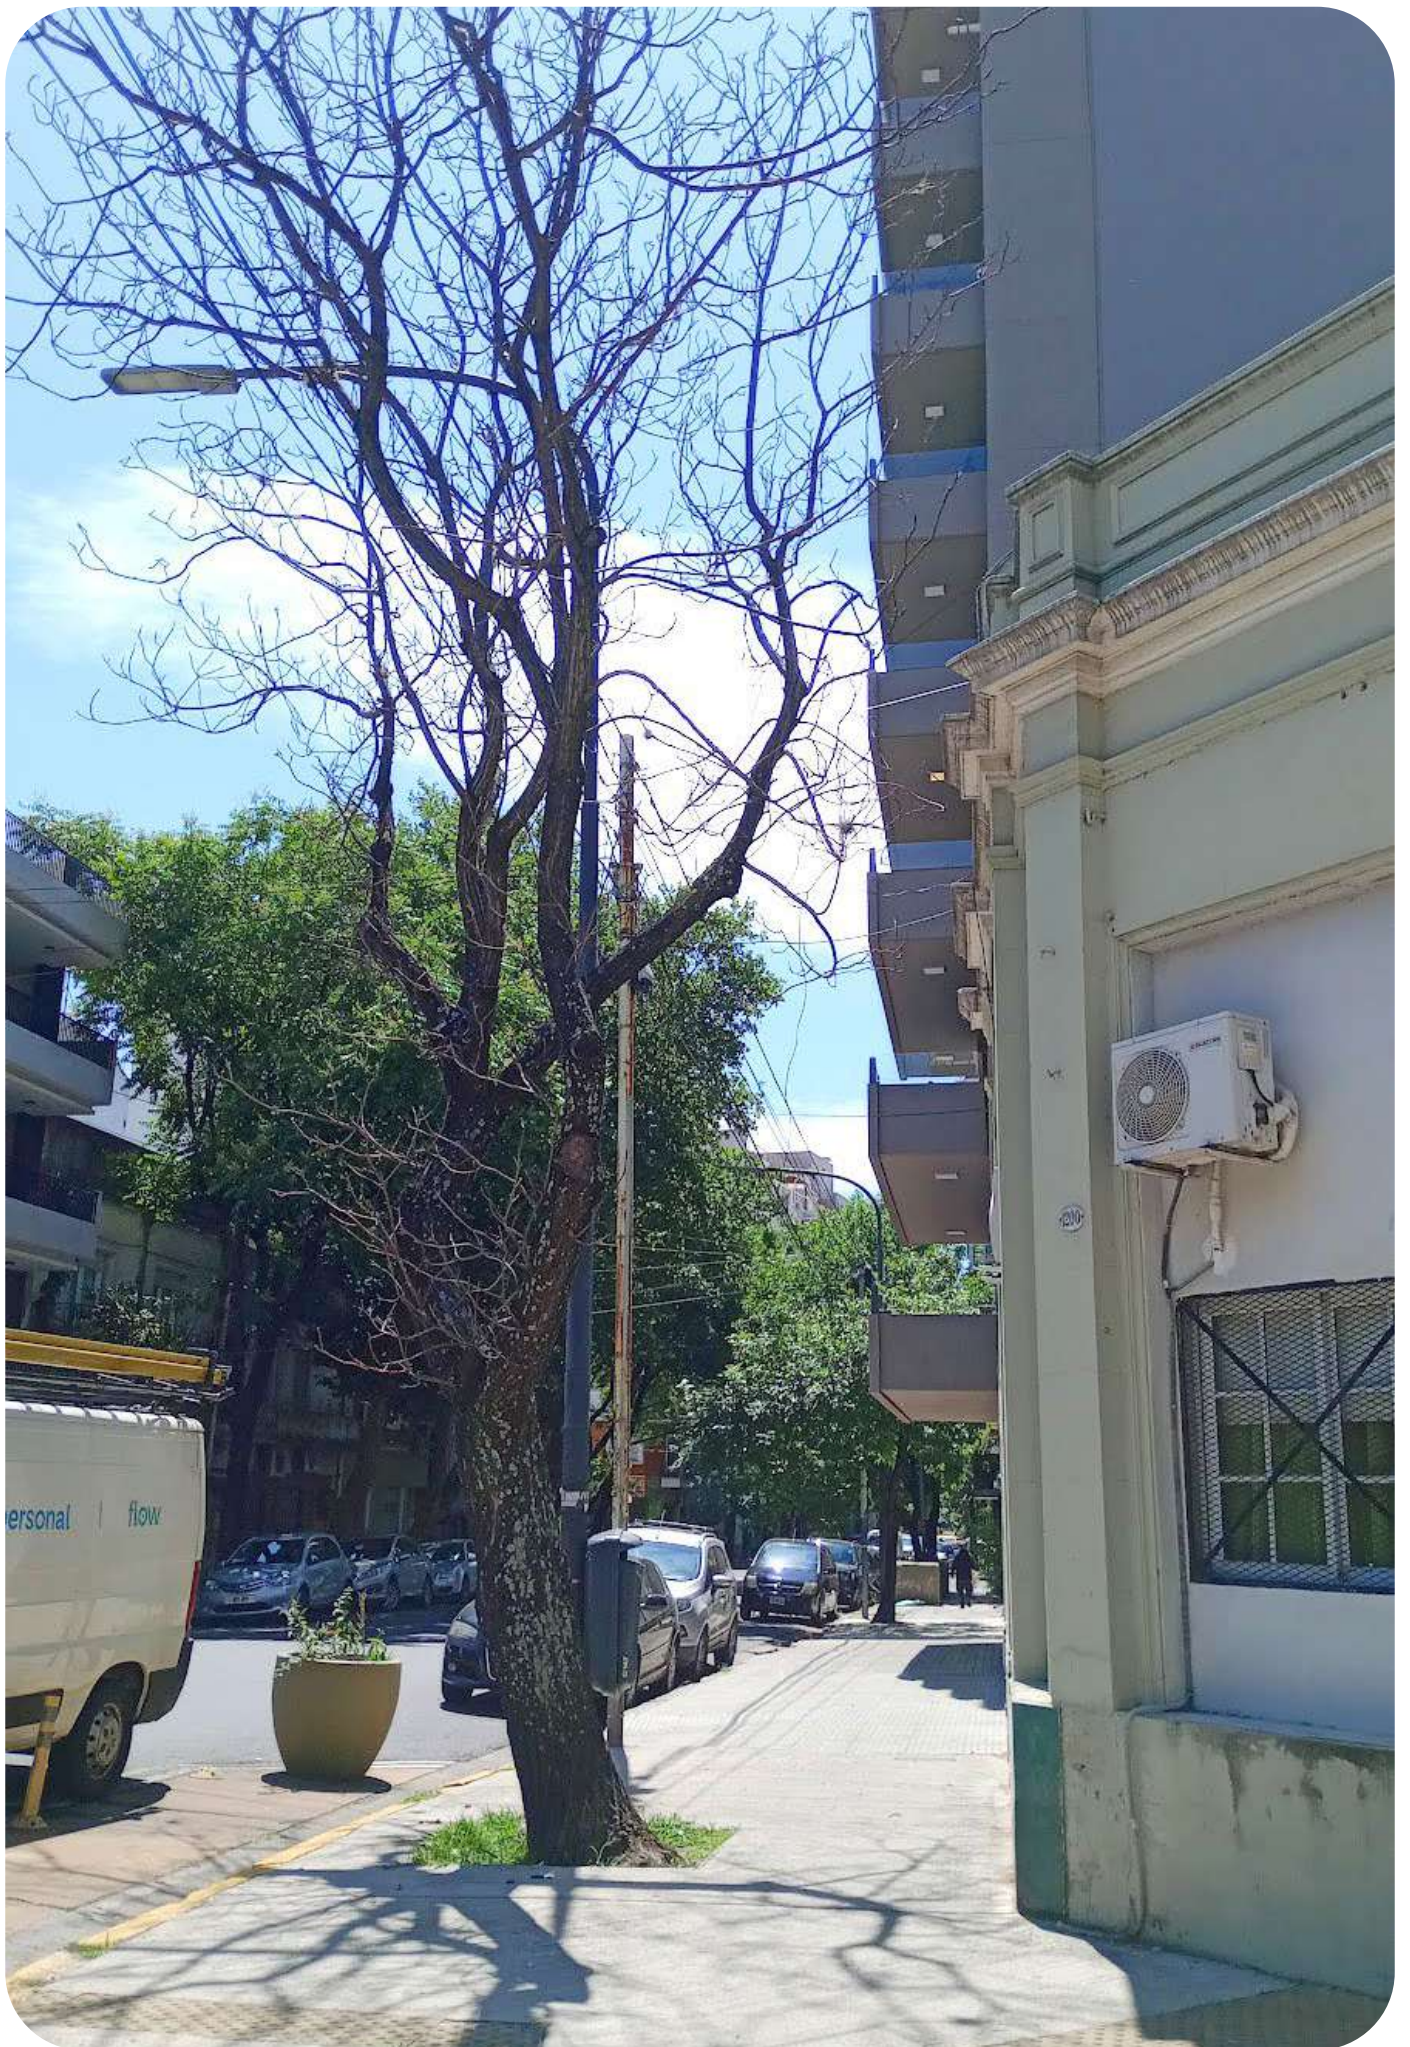
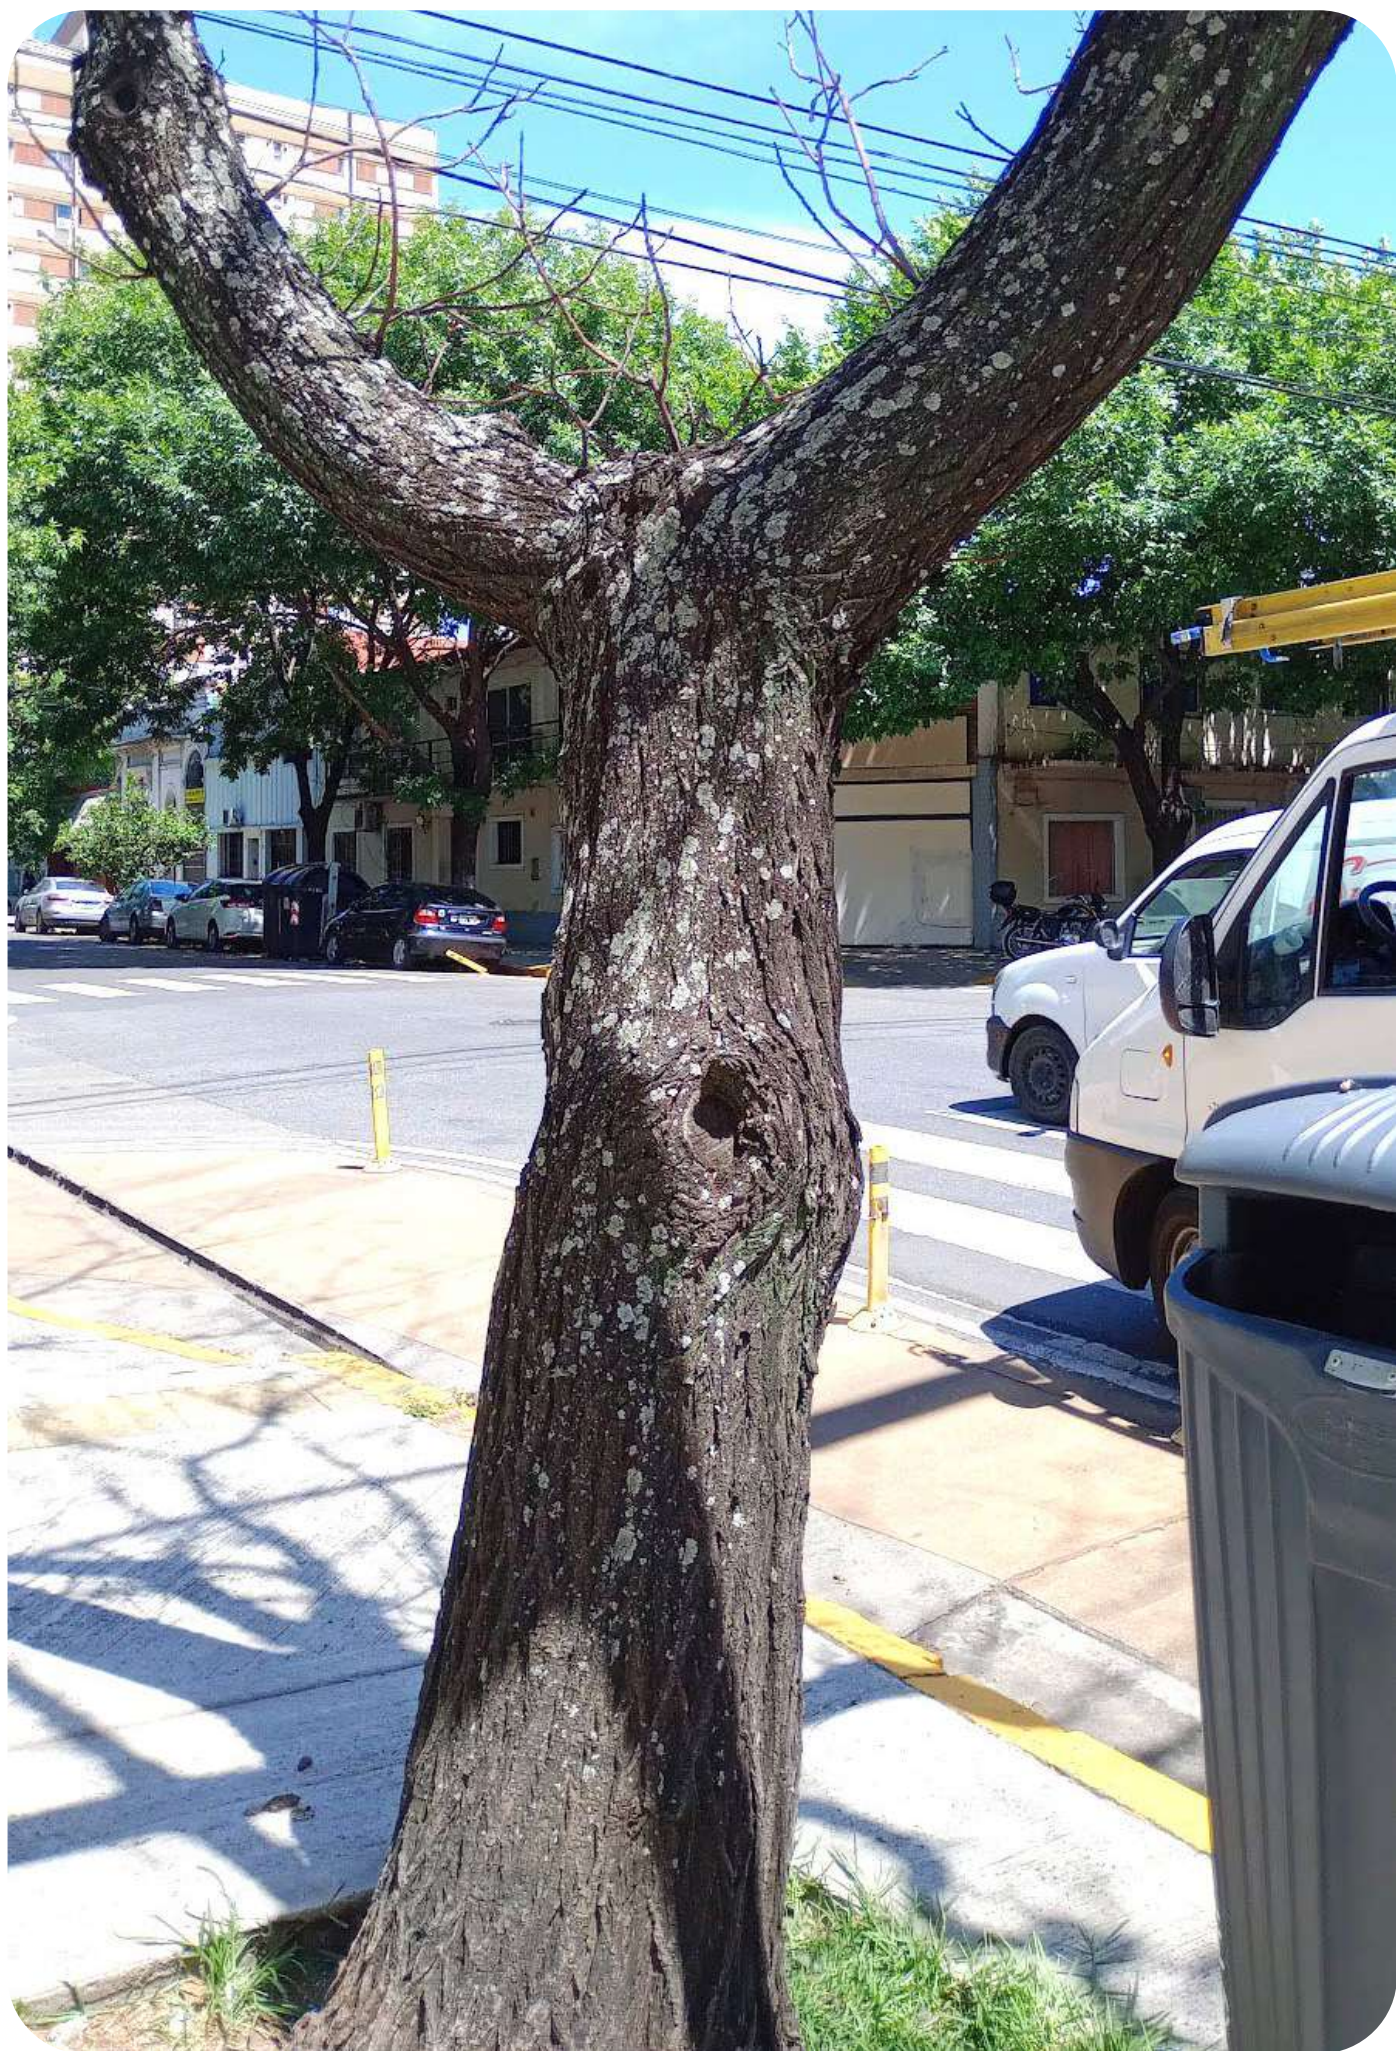
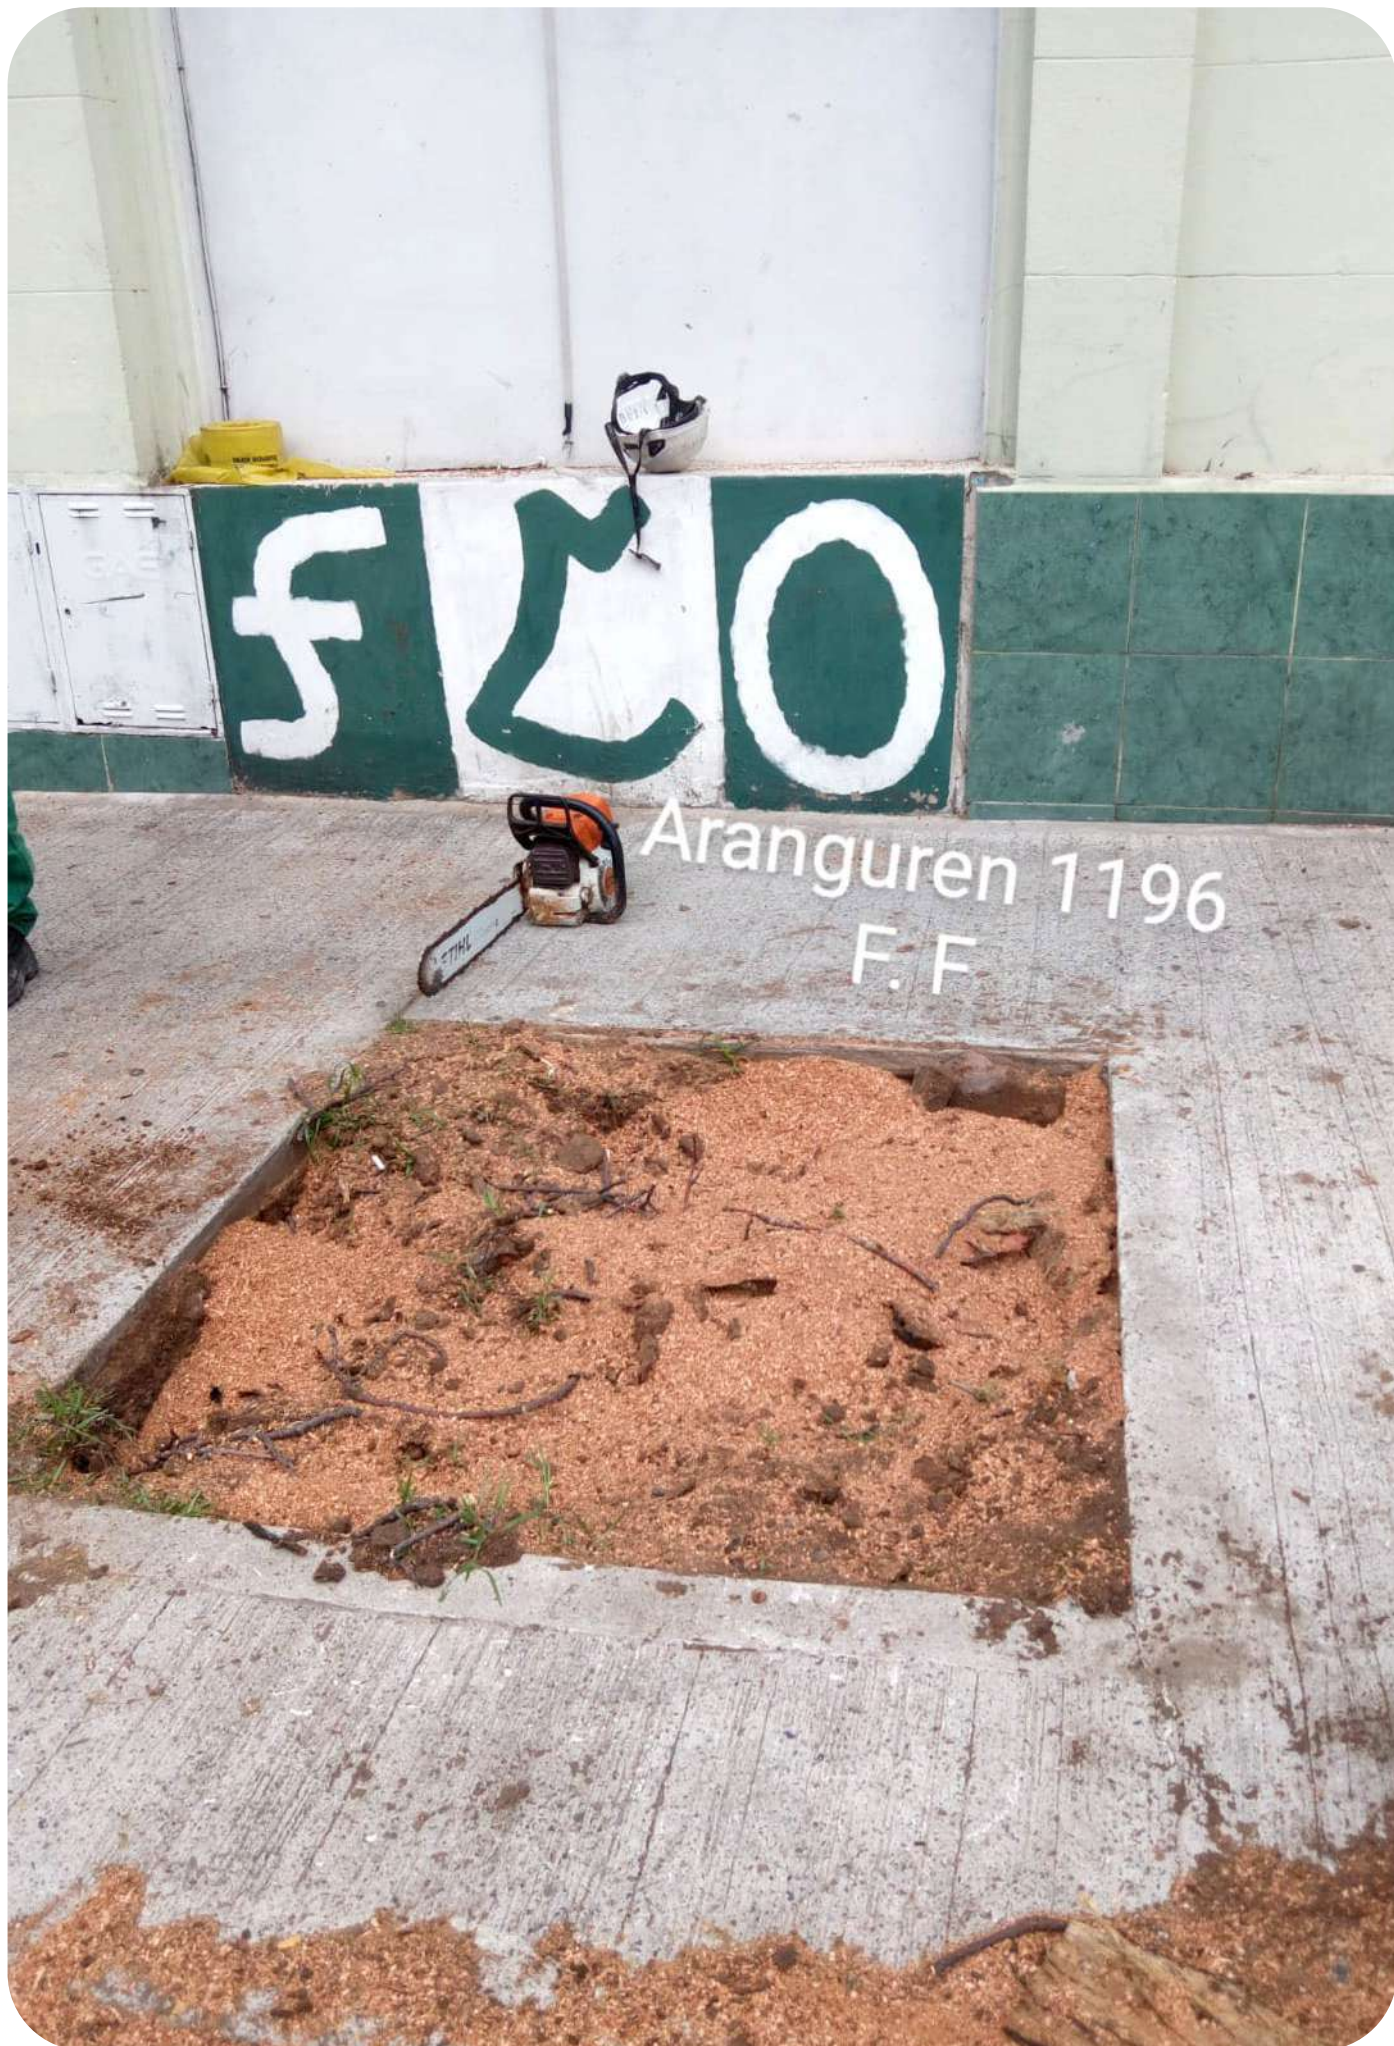
Aranguren 1196  
F.F

Que del análisis del estado fitosanitario el ejemplar se encuentra seco, por ello se recomienda la extracción de emergencia ante el riesgo que representa para transeúntes y bienes;

Que, consecuentemente y por estrictas cuestiones de seguridad, corresponde dictar el acto administrativo que, con fundamento a lo expuesto, autorice la extracción del ejemplar involucrado;

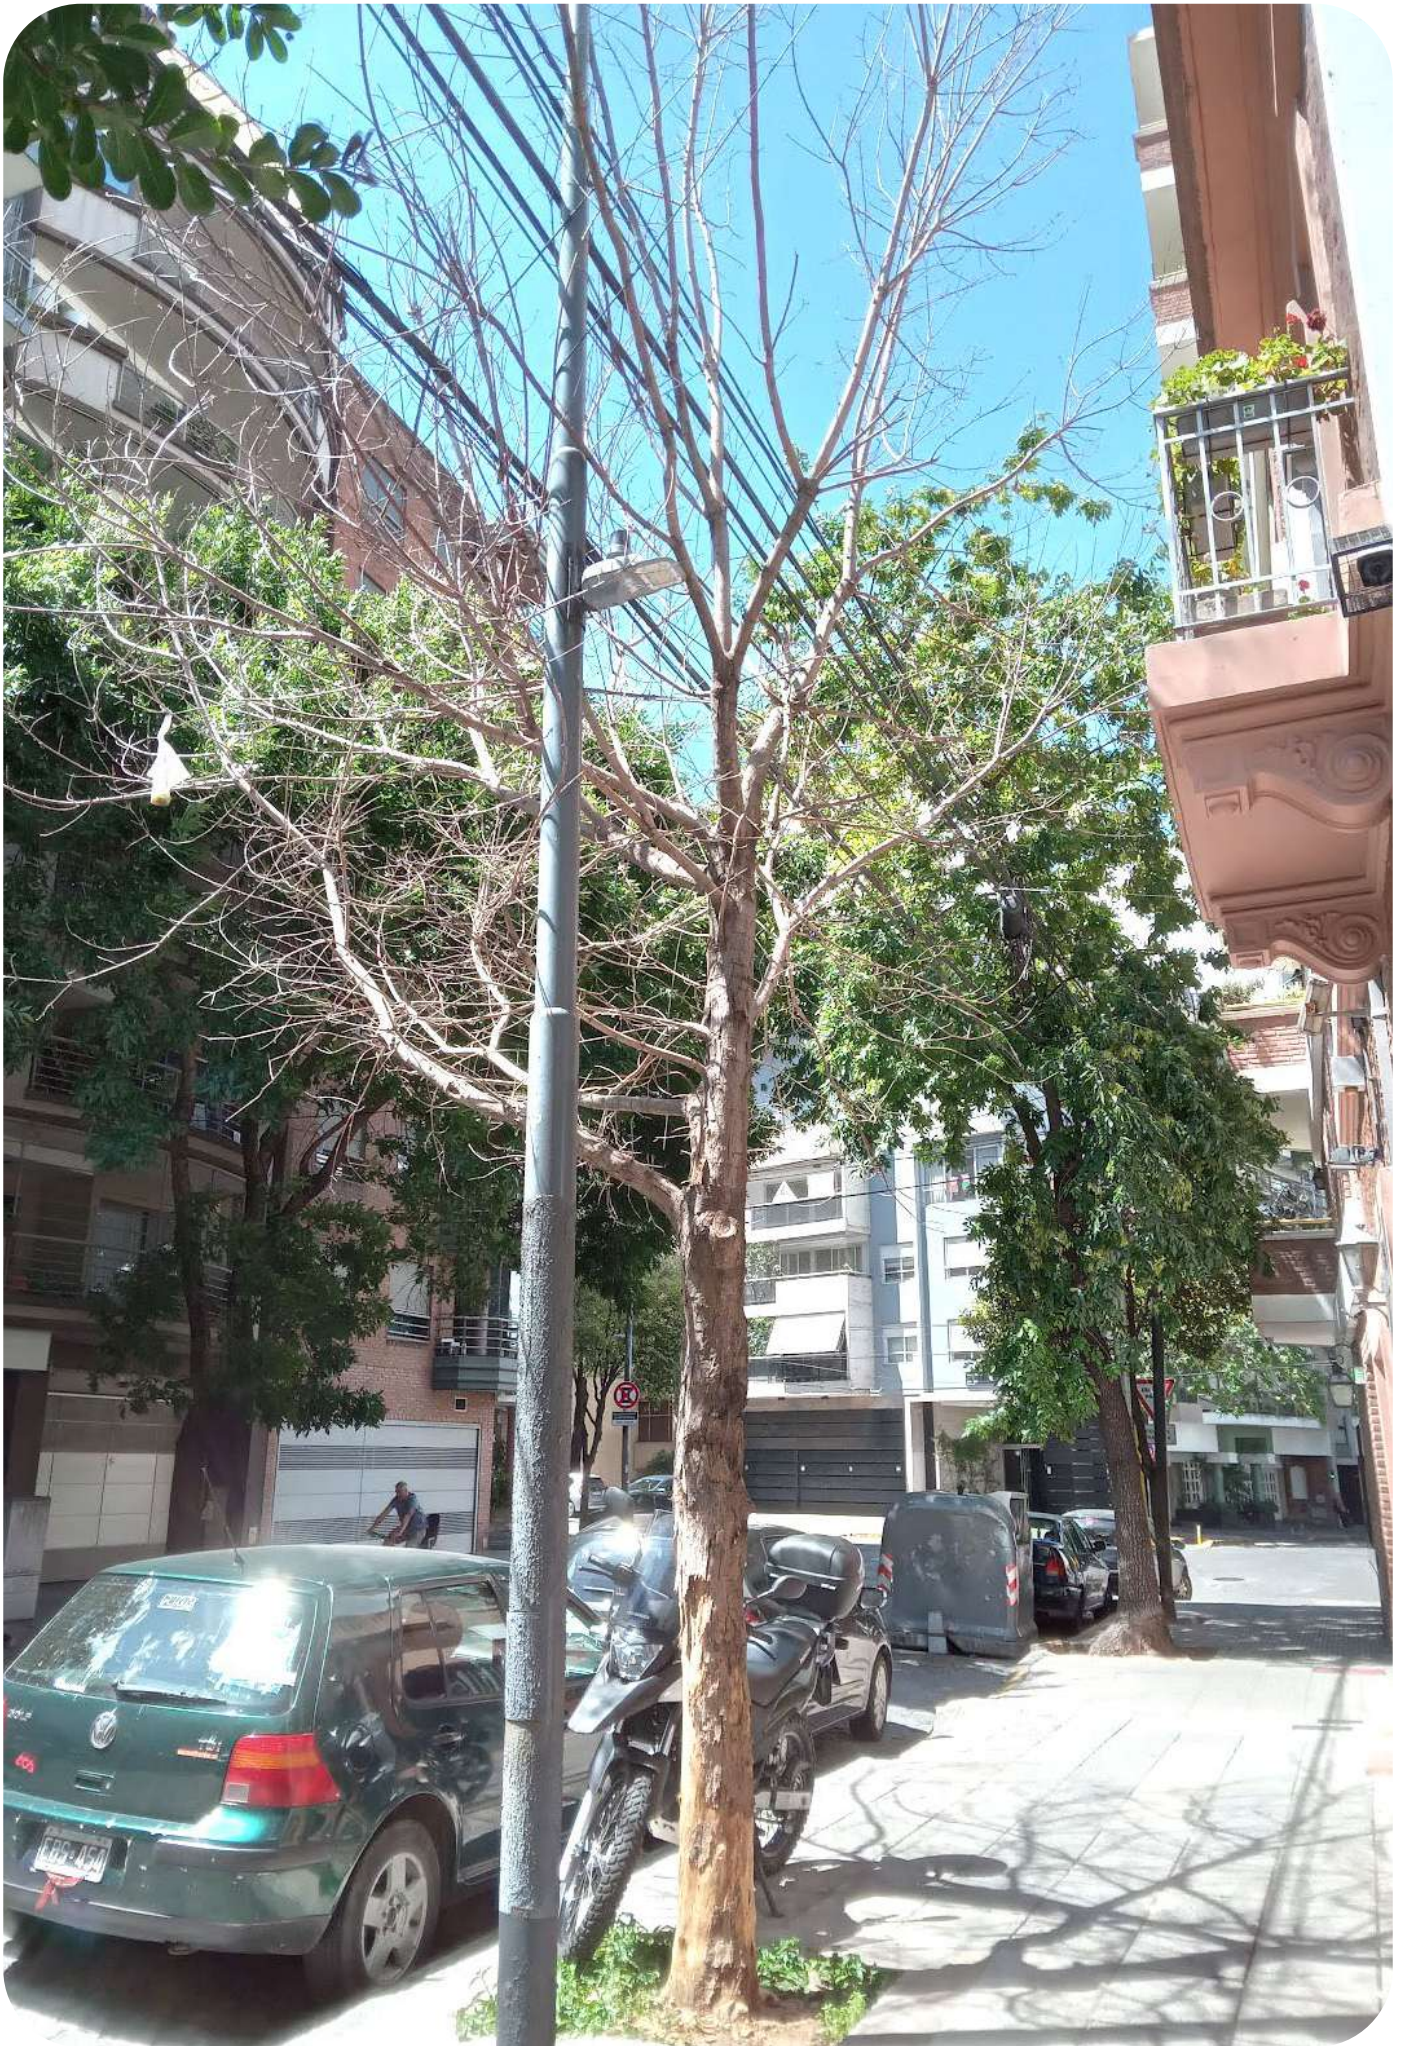
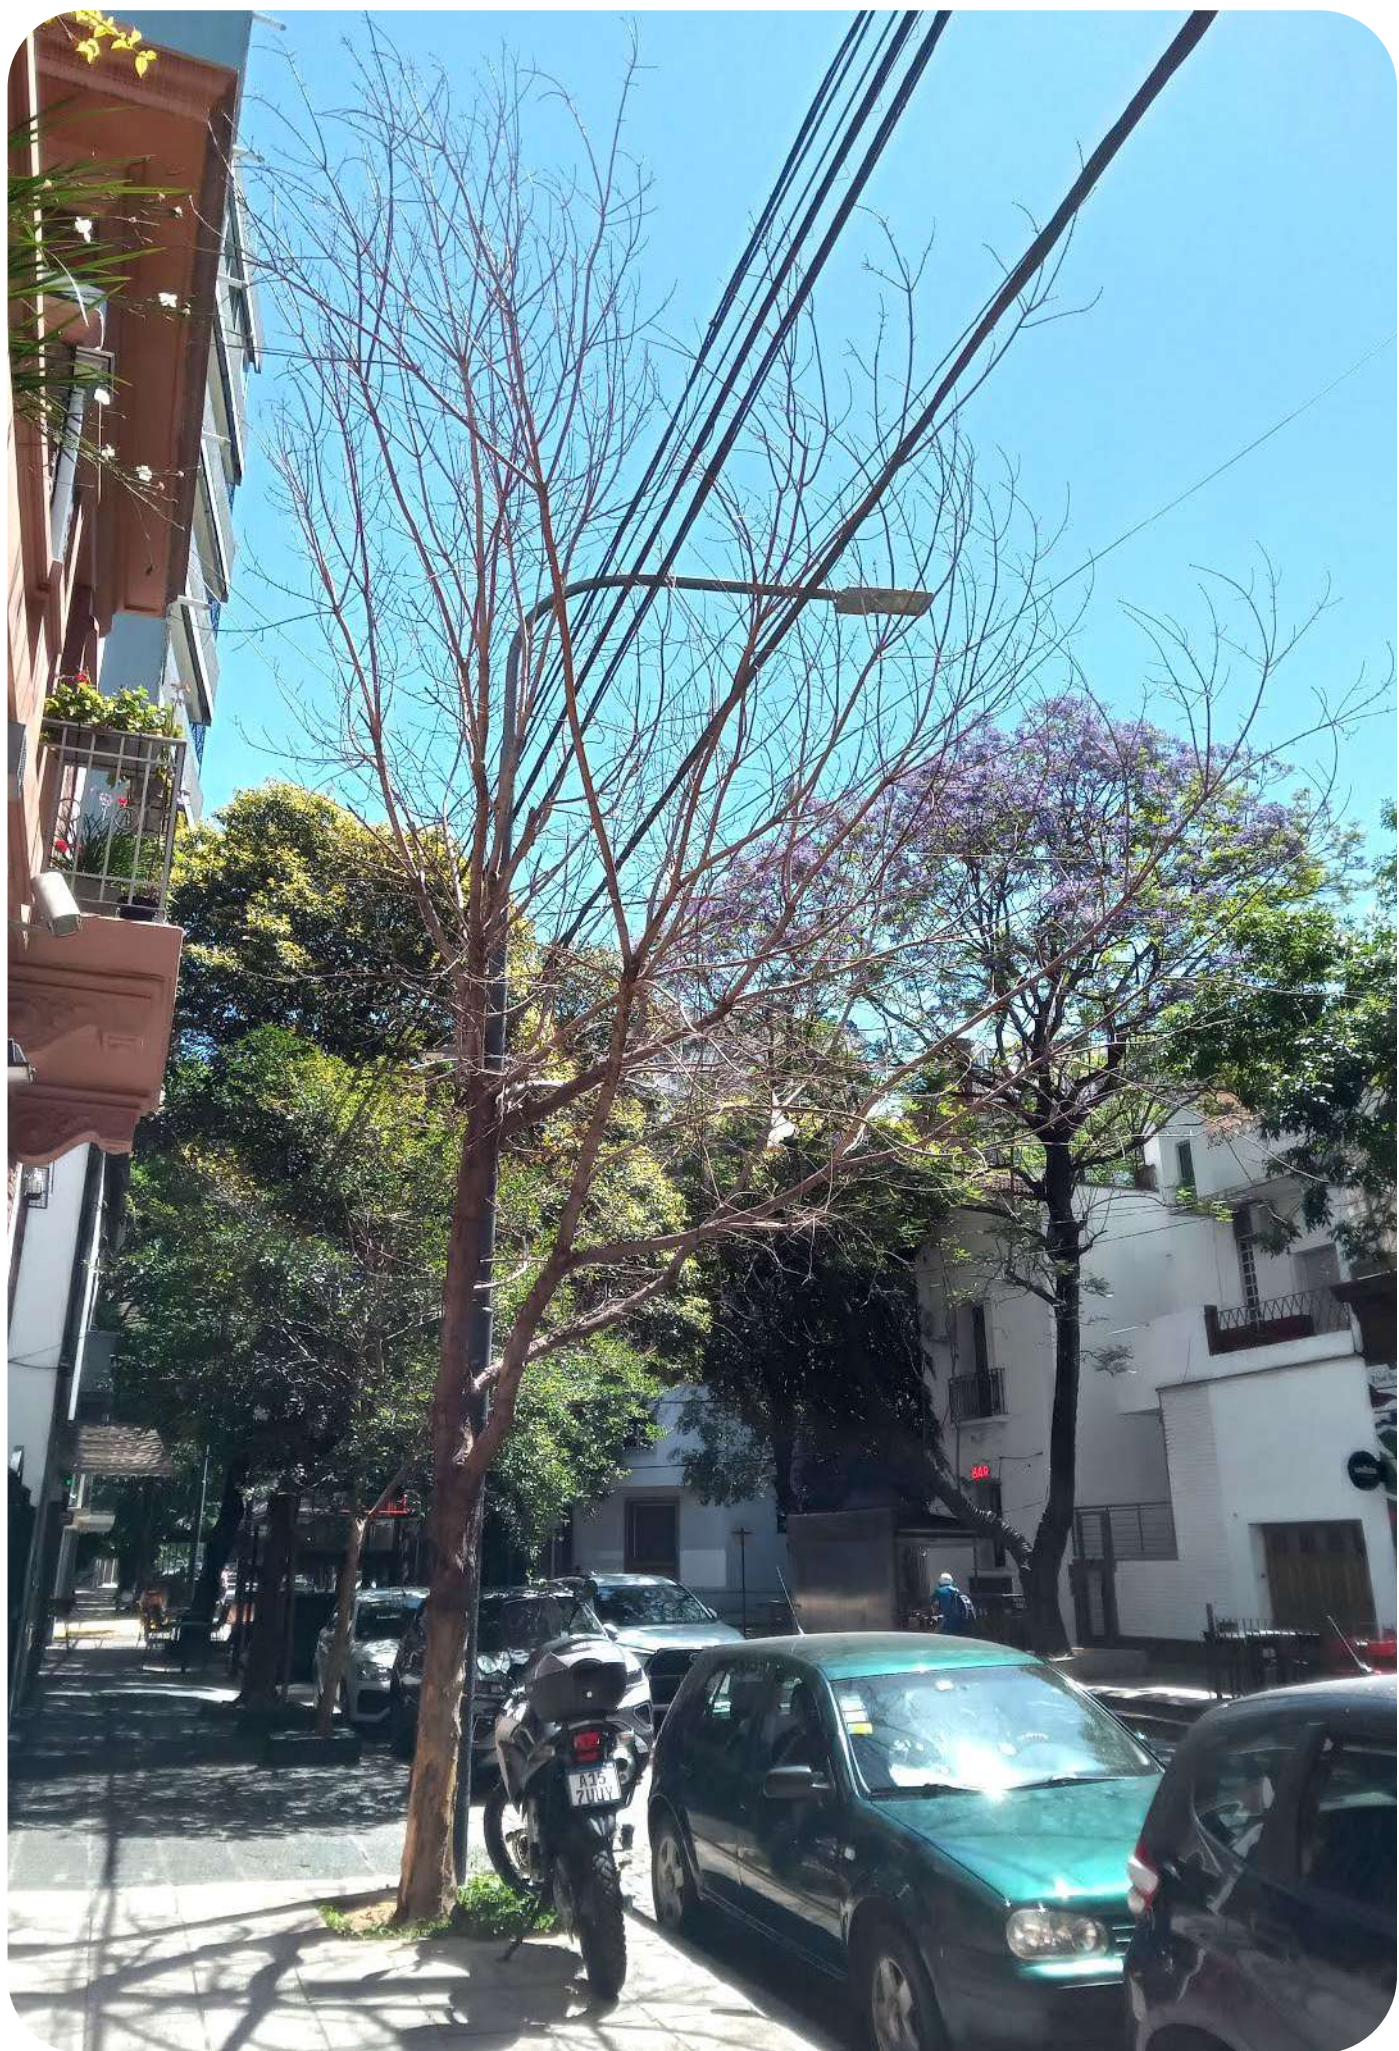
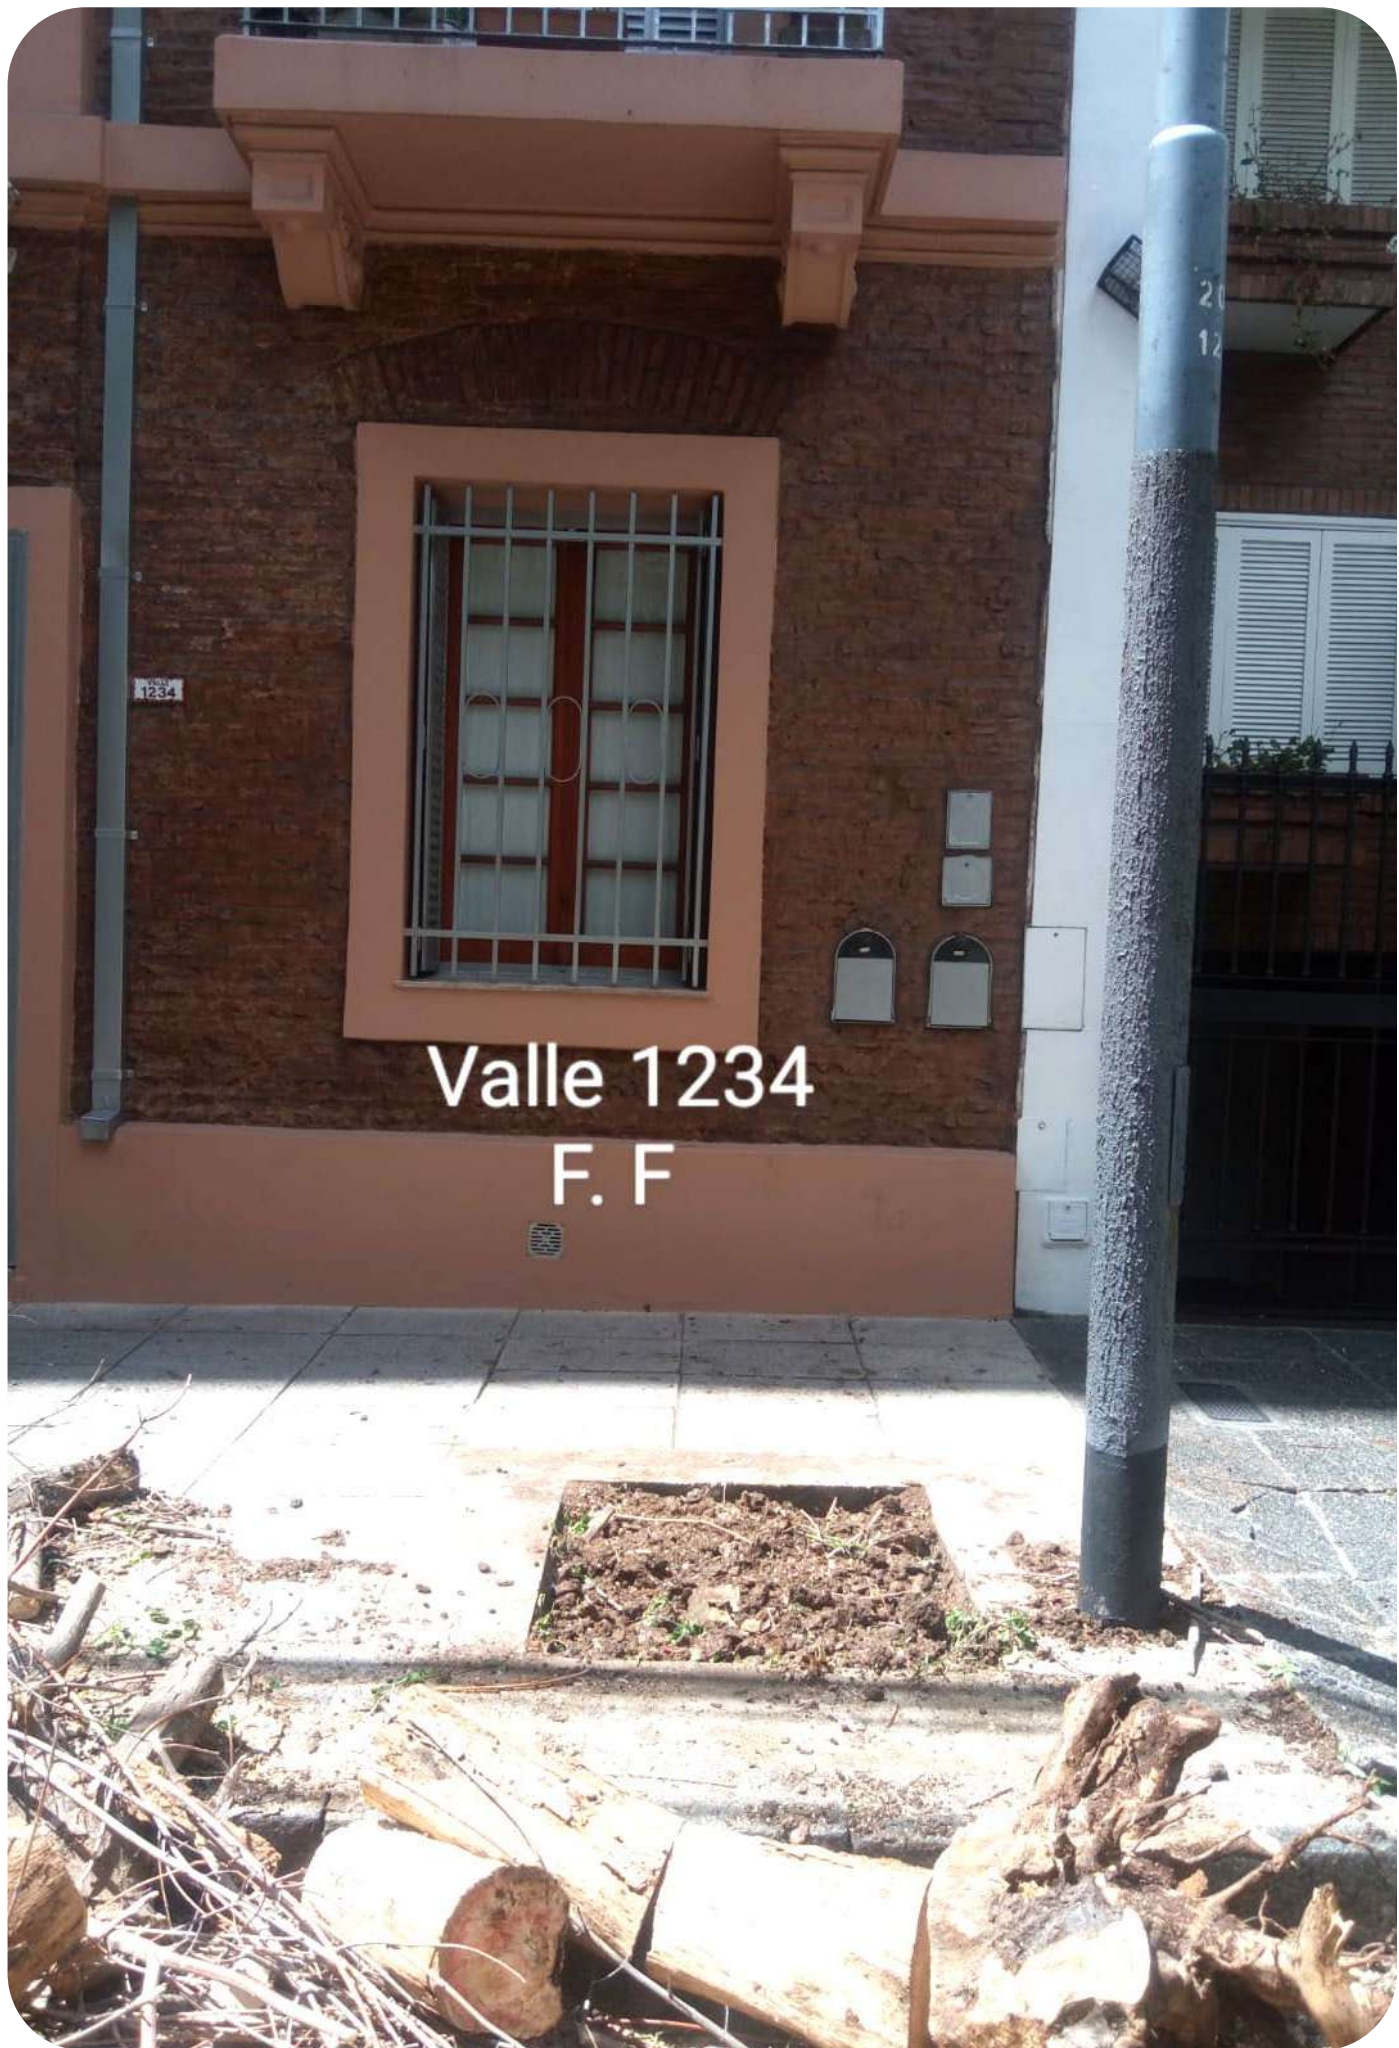
Valle 1234  
F. F

Que del análisis del estado fitosanitario el ejemplar se encuentra seco, con grieta longitudinal de rama lateral y picaduras de posible taladro, por ello se recomienda la extracción de emergencia ante el riesgo que representa para transeúntes y bienes;

**OBSERVACIONES.** Árbol seco de mediana magnitud requiere extracción  
con previo descope de prioridad media y reposición de la plantación  
se observa gran grieta longitudinal e altura media de rama  
lateral y picaduras de posible taladro, plaga que afectó a esta  
especie el último año.
