**Resolución Presidencia Junta Comuna**

**Número:** RS-2024-41604530-GCABA-COMUNA6

**Planilla de Inspección de Árboles**

**UBICACIÓN DEL ÁRBOL** Especie botánica Acer negundo  
Calle Hidalgo N° 706 ☒ Árbol Seco ☐ Árbol Semi Seco

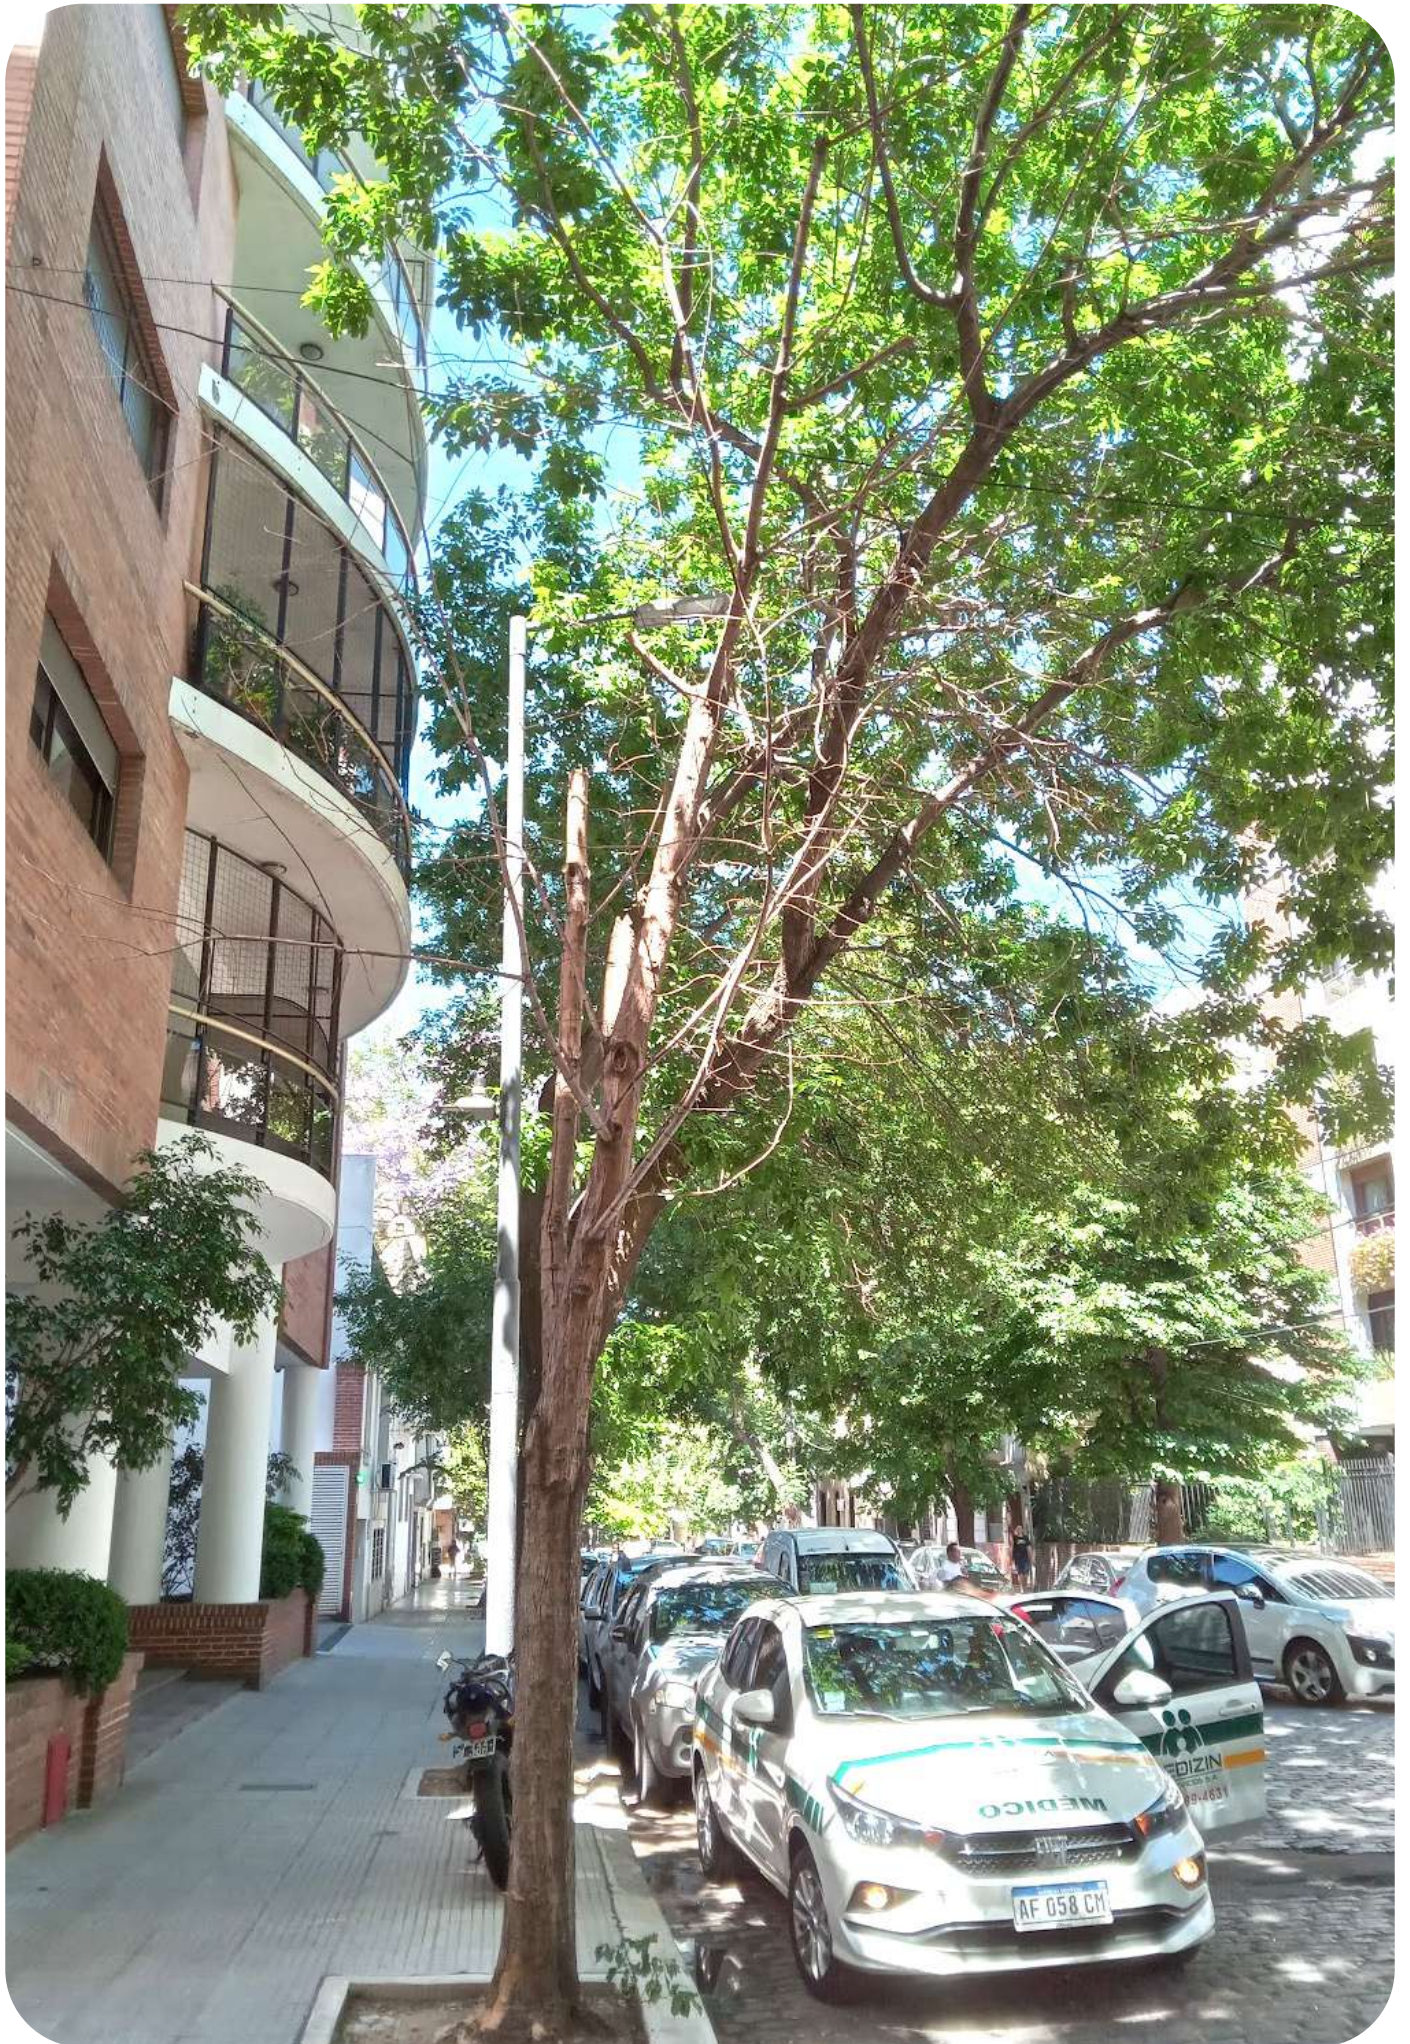
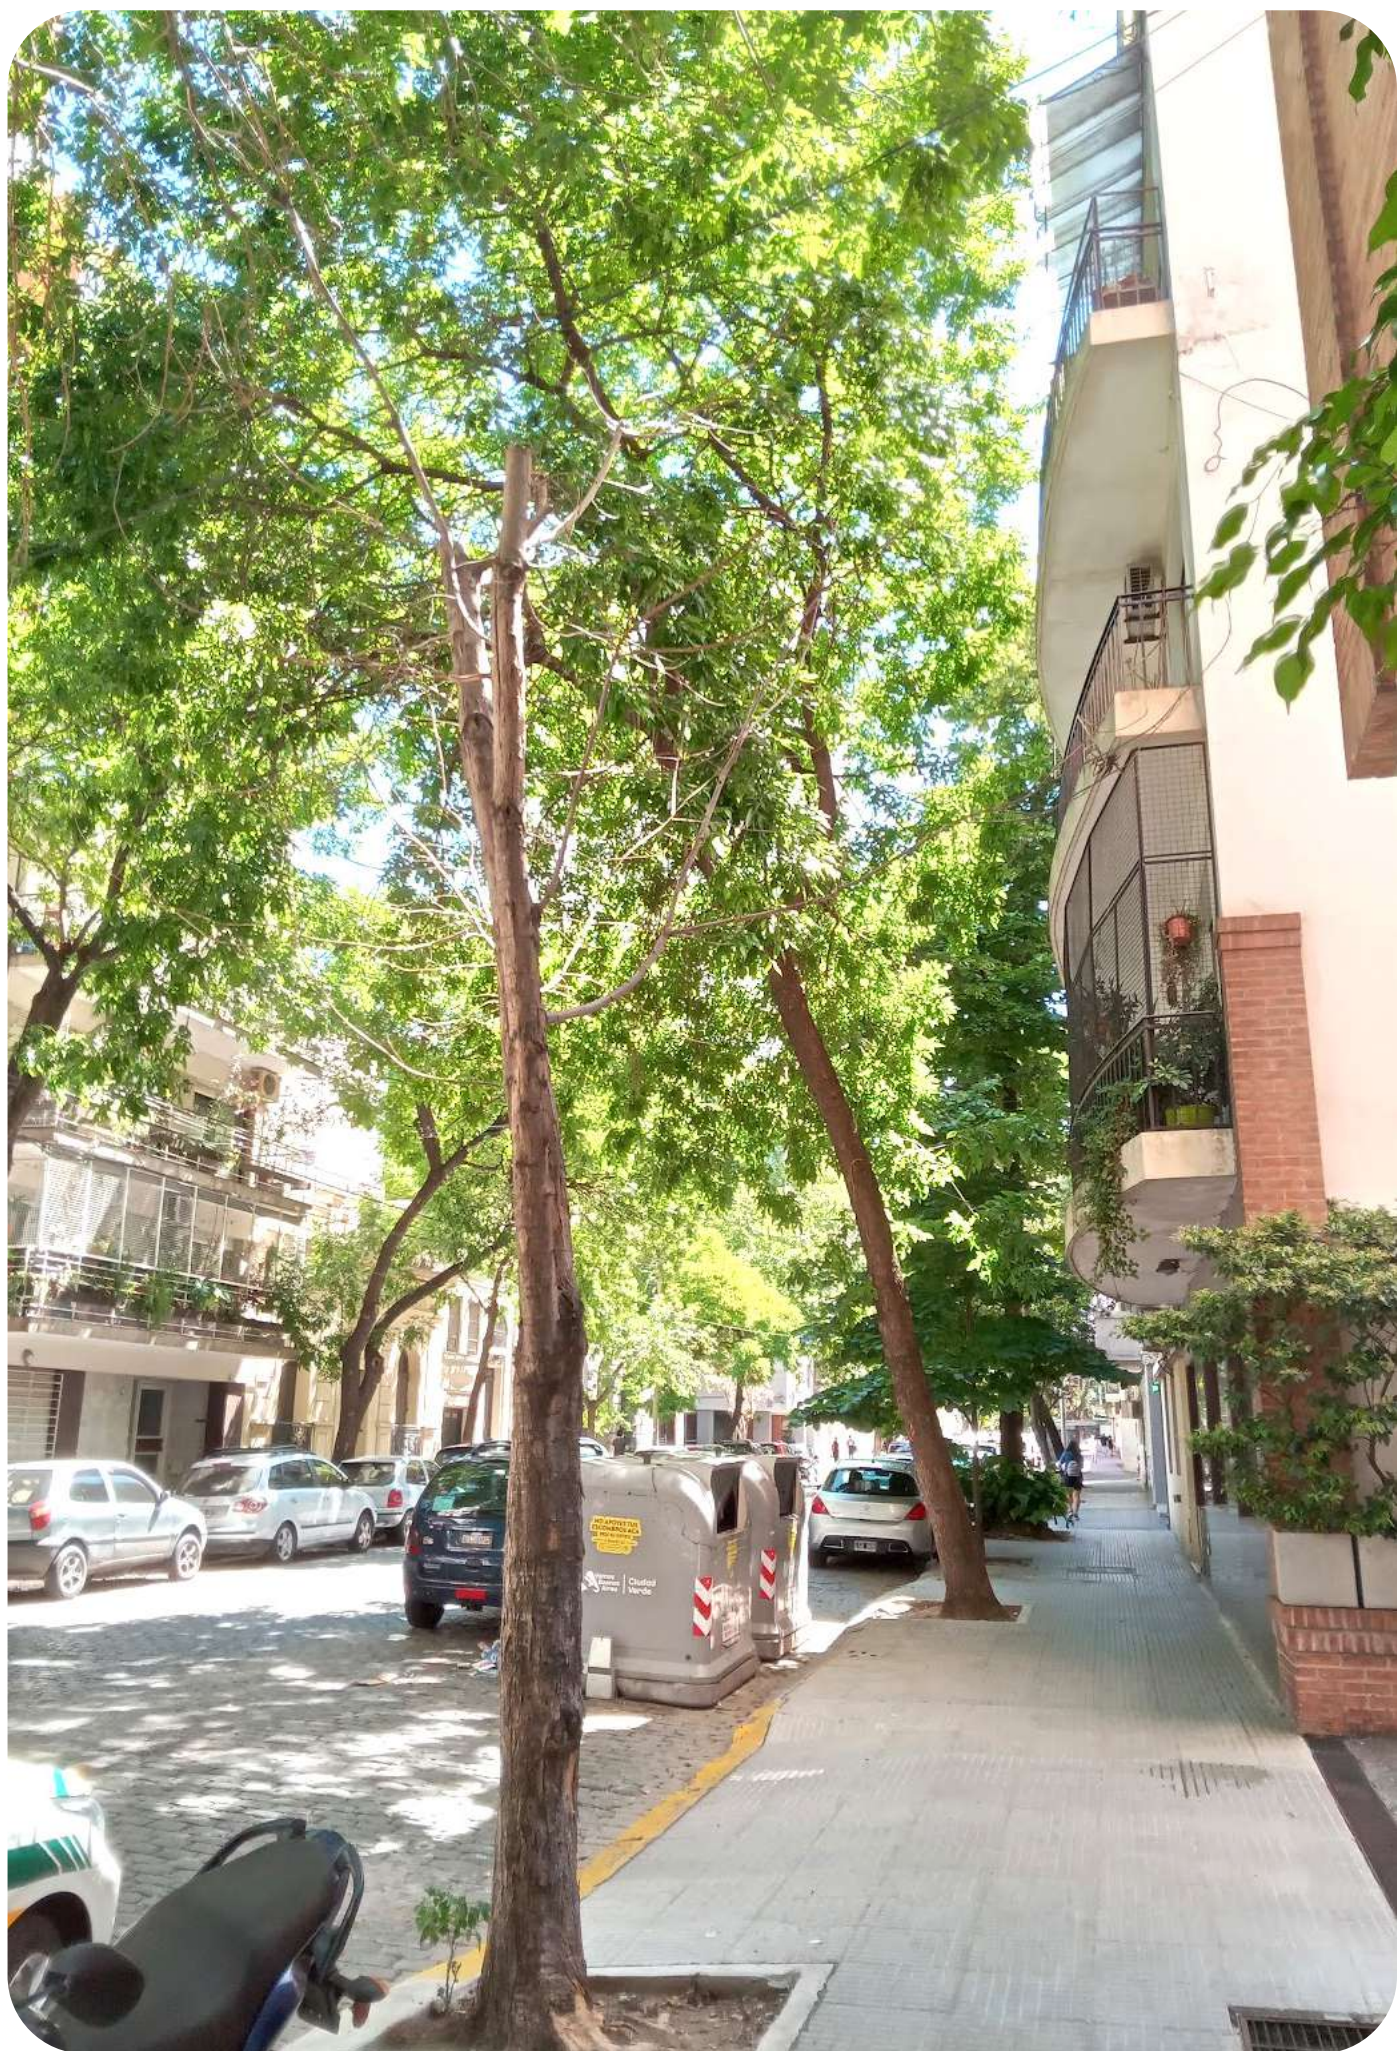
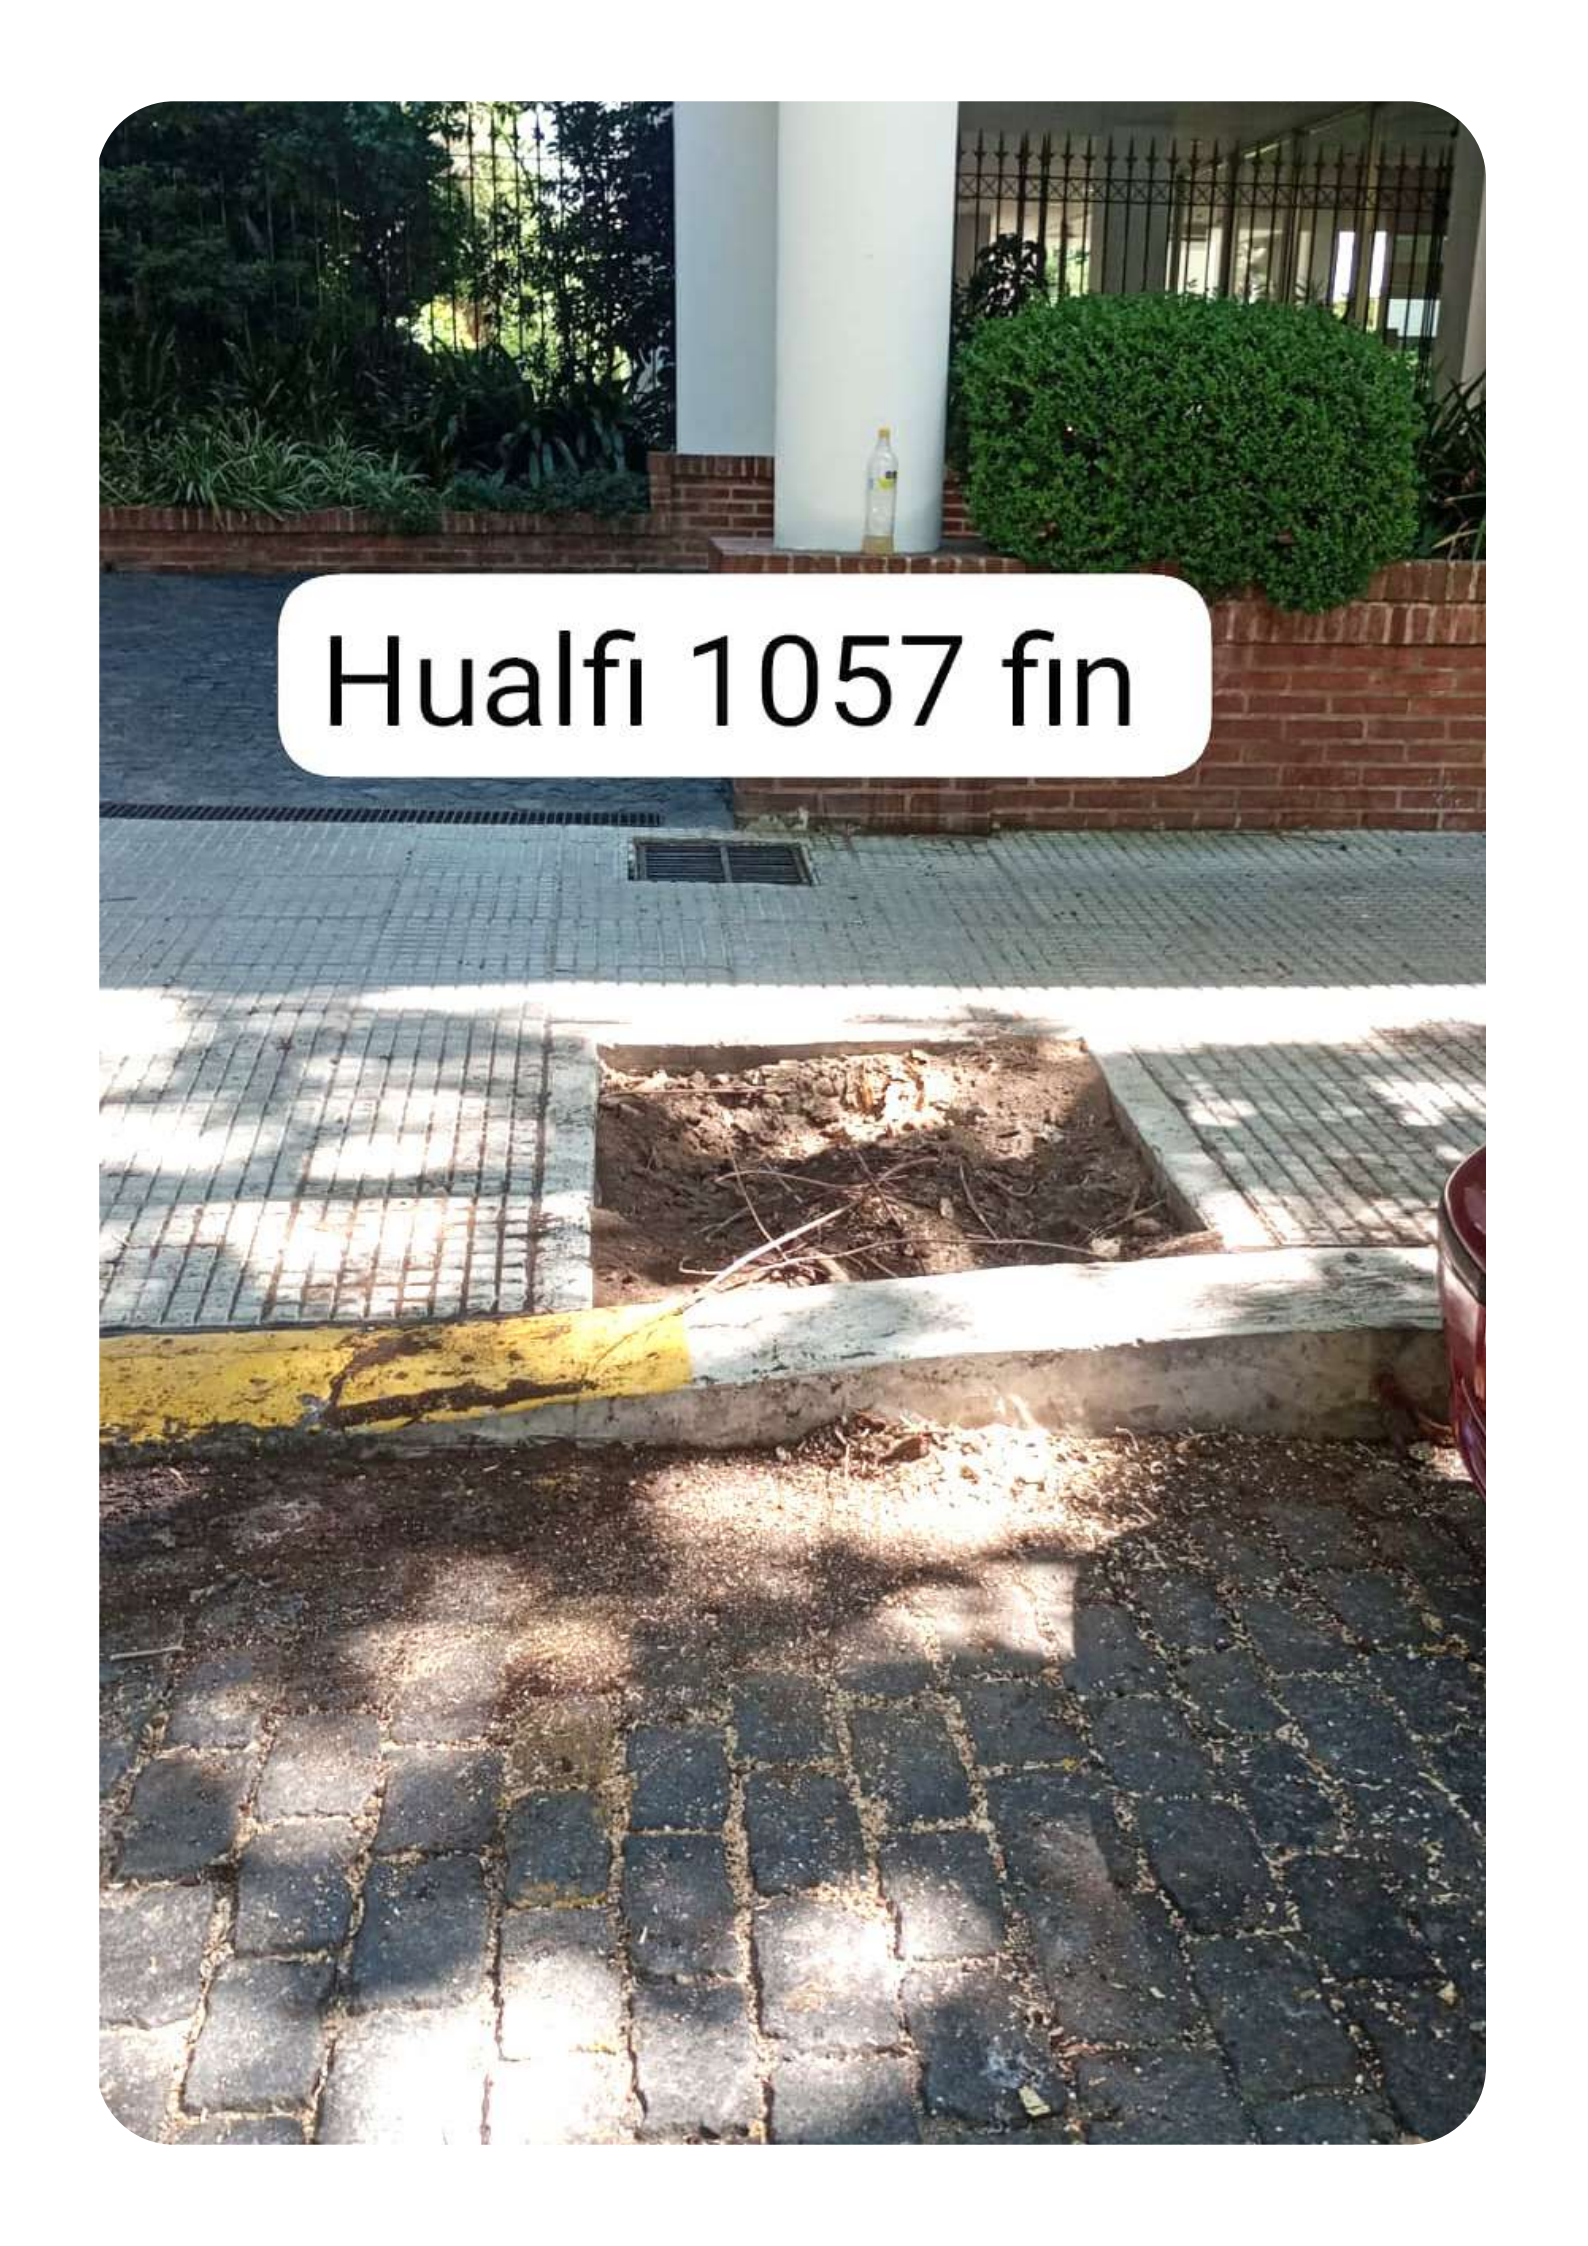
Hualfi 1057 fin

Que del análisis del estado fitosanitario el ejemplar se encuentra seco, con grieta longitudinal de rama lateral y picaduras de posible taladro, por ello se recomienda la extracción de emergencia ante el riesgo que representa para transeúntes y bienes;

**OBSERVACIONES.** Árbol seco de mediana magnitud requiere extracción  
con previo descope de prioridad media y reposición de la plantación  
se observa gran grieta longitudinal e altura media de rama  
lateral y picaduras de posible taladro, plaga que afectó a esta  
especie el último año.
