### Resolución Presidencia Junta Comuna

**Referencia:** S/Extracciones de ejemplares arbóreos - informes 704 al 722.-

| | | PLANILLA DE INSPECCIÓN VISUAL BÁSICA | | | | |

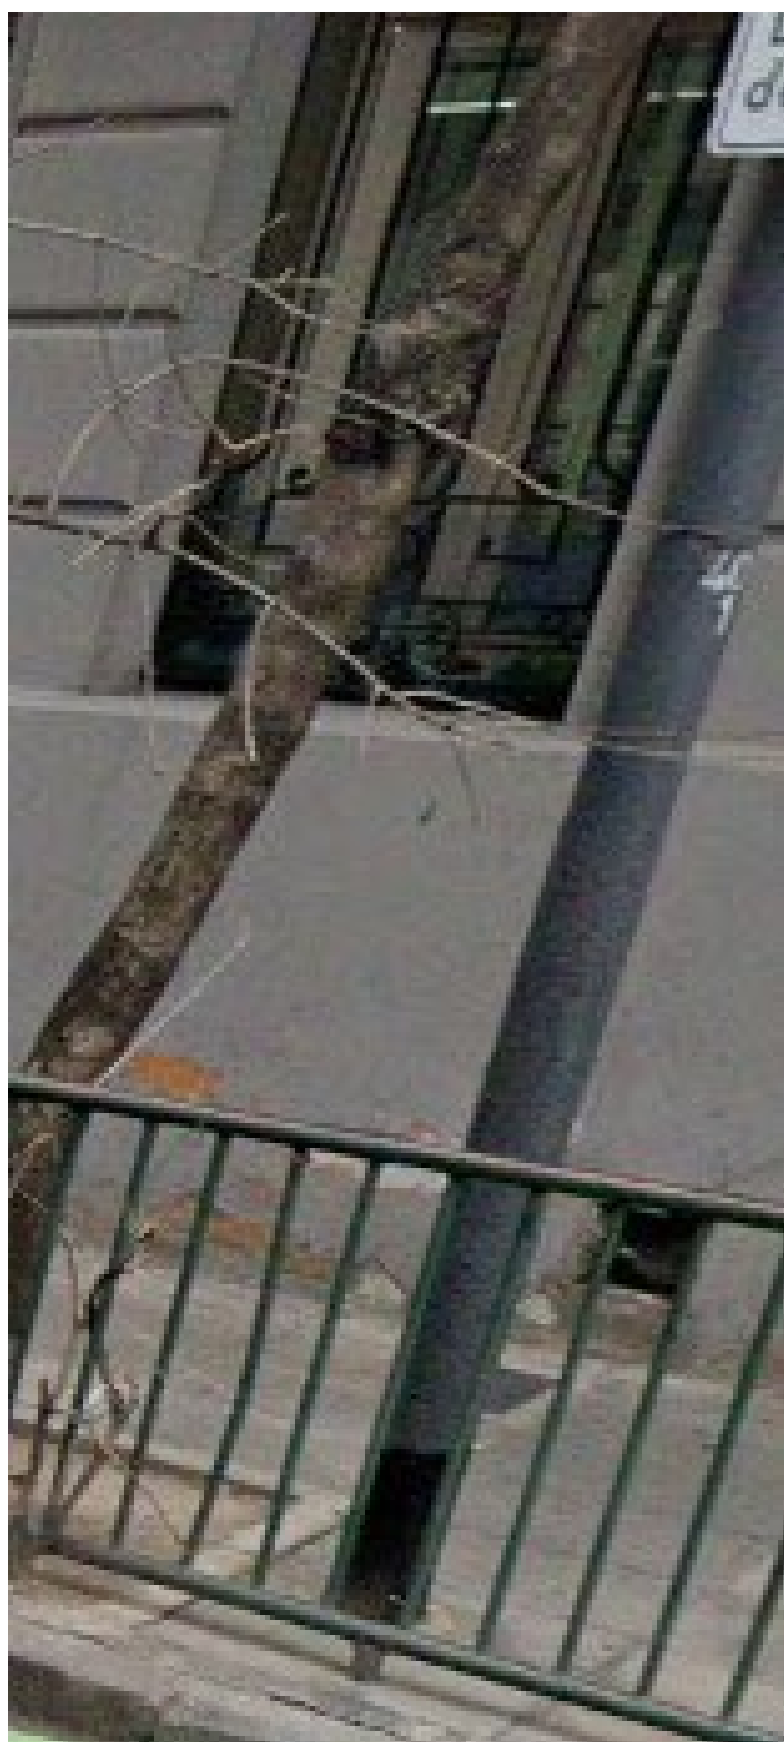
| Calle | ALBERTI | | Chapa | 191 | Referencia | fte |

| Decaimiento generalizado | | | | | | |
| Probable | | Medio | | Menor | | Bajo |
| Se requiere la extracción del ejemplar creciendo en la misma plantera junto a otro árbol. | | | | | | |

| Tarea recomendada: Extracción | | | | | | |

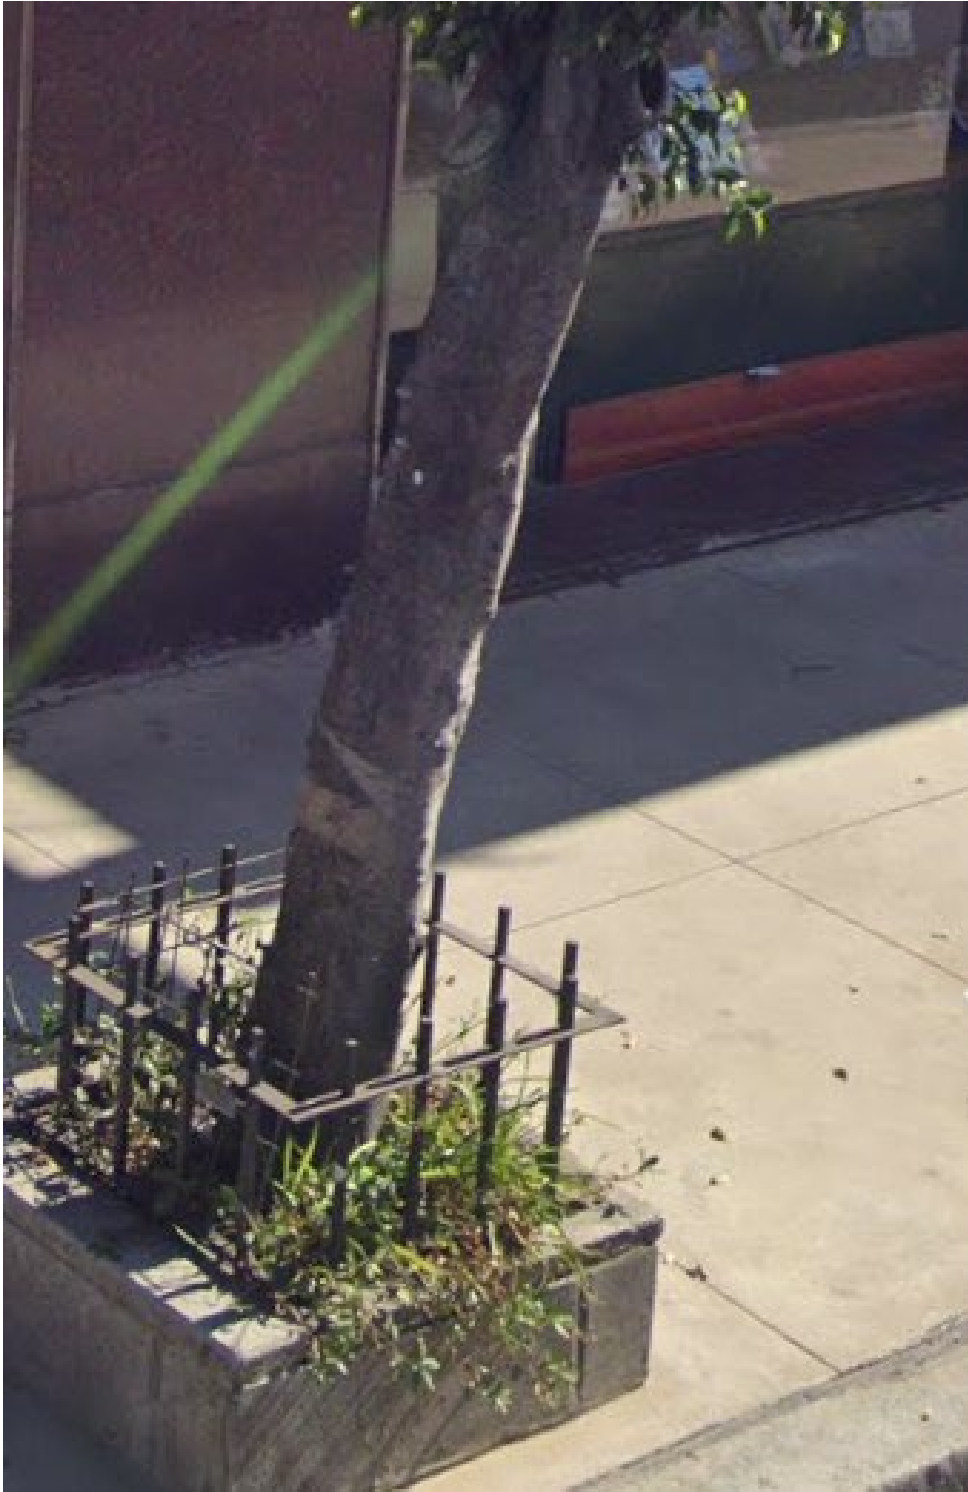
| Calle | ANCHORENA, TOMAS<br>MANUEL DE, DR. | | Chapa | 744 | Referencia |

| Árbol muerto en pie, sin otros defectos importantes | | | | | |
| Improbable | | Muy Bajo | | Insignificante | |
| Se solicita extracción de ejemplar ubicado en dicha dirección. | | | | | |

| Tarea recomendada: Extracción | | | | | |

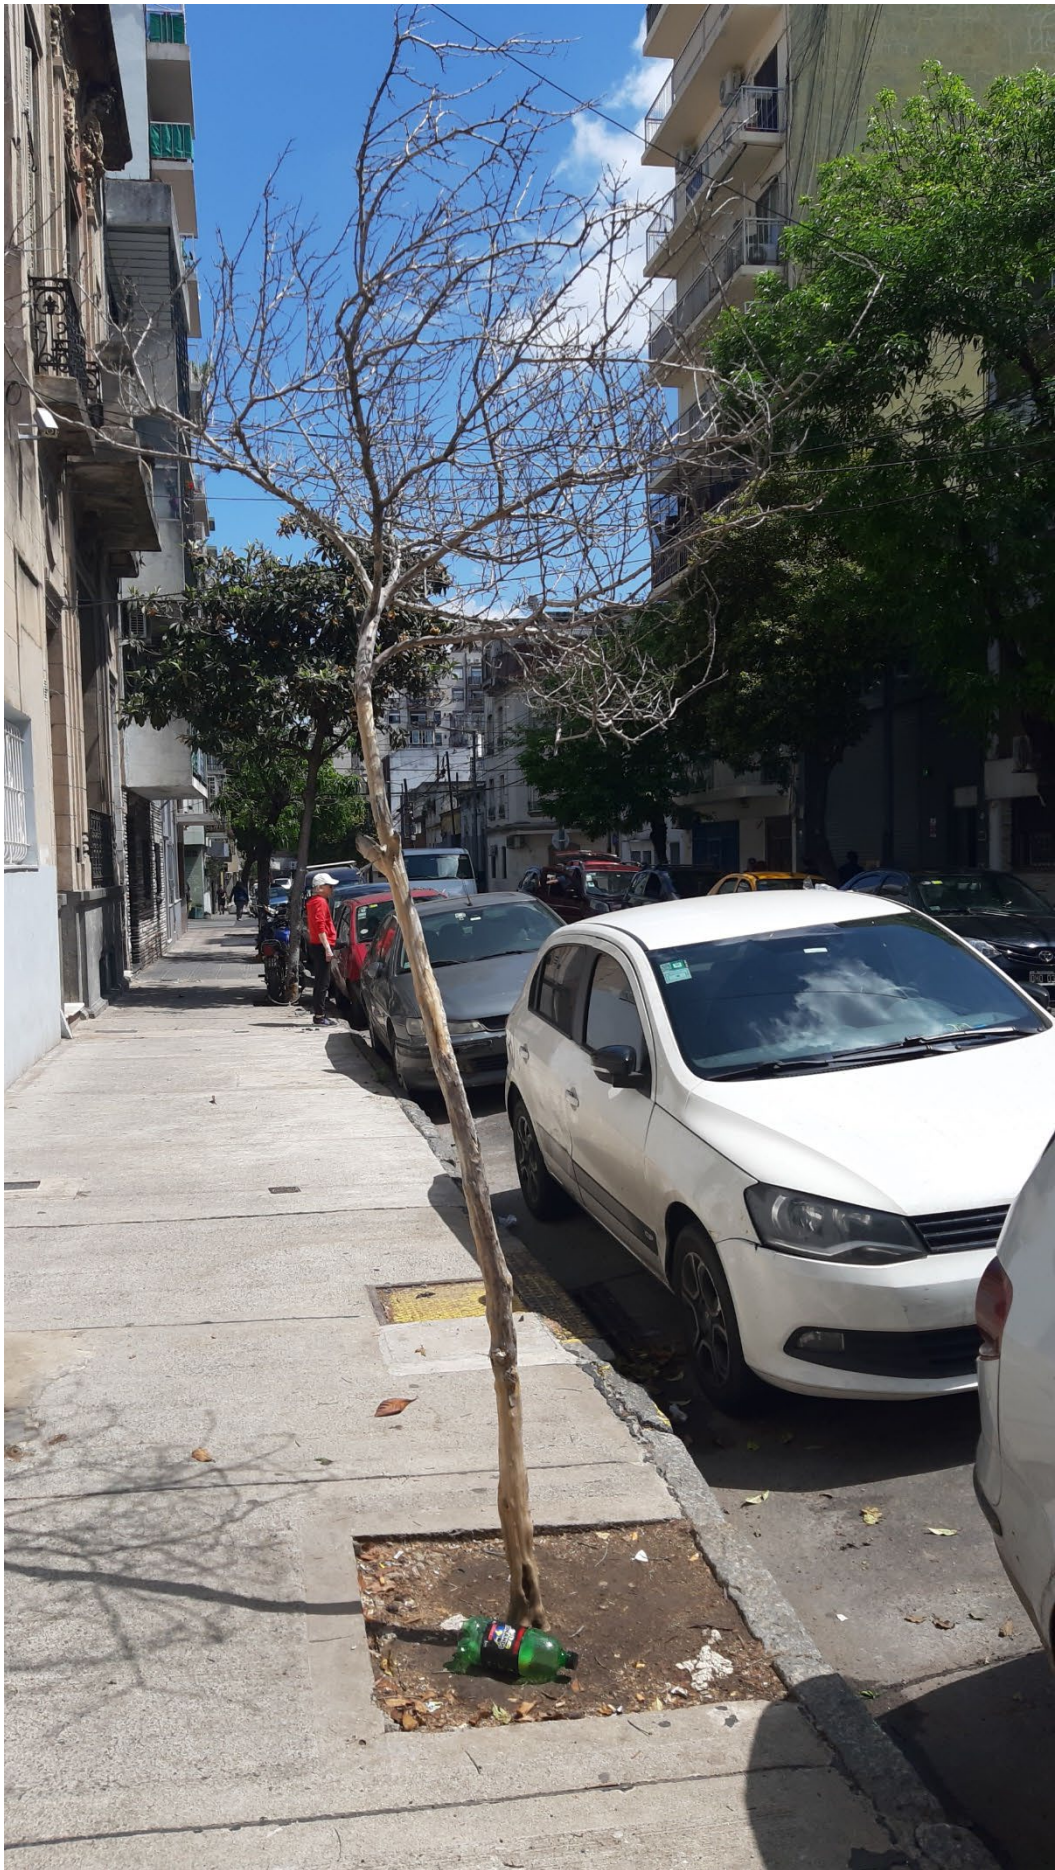
| Calle | CHILE | Chapa | 2346 | Referencia | |

| Árbol muerto en pie, sin otros defectos importantes | | | | | |
| Possible | | Medio | | Menor | |
| Ejemplar seco en pie. Se requiere realizar la extracción del mismo. | | | | | |

| Tarea recomendada: Extracción | | | | | |

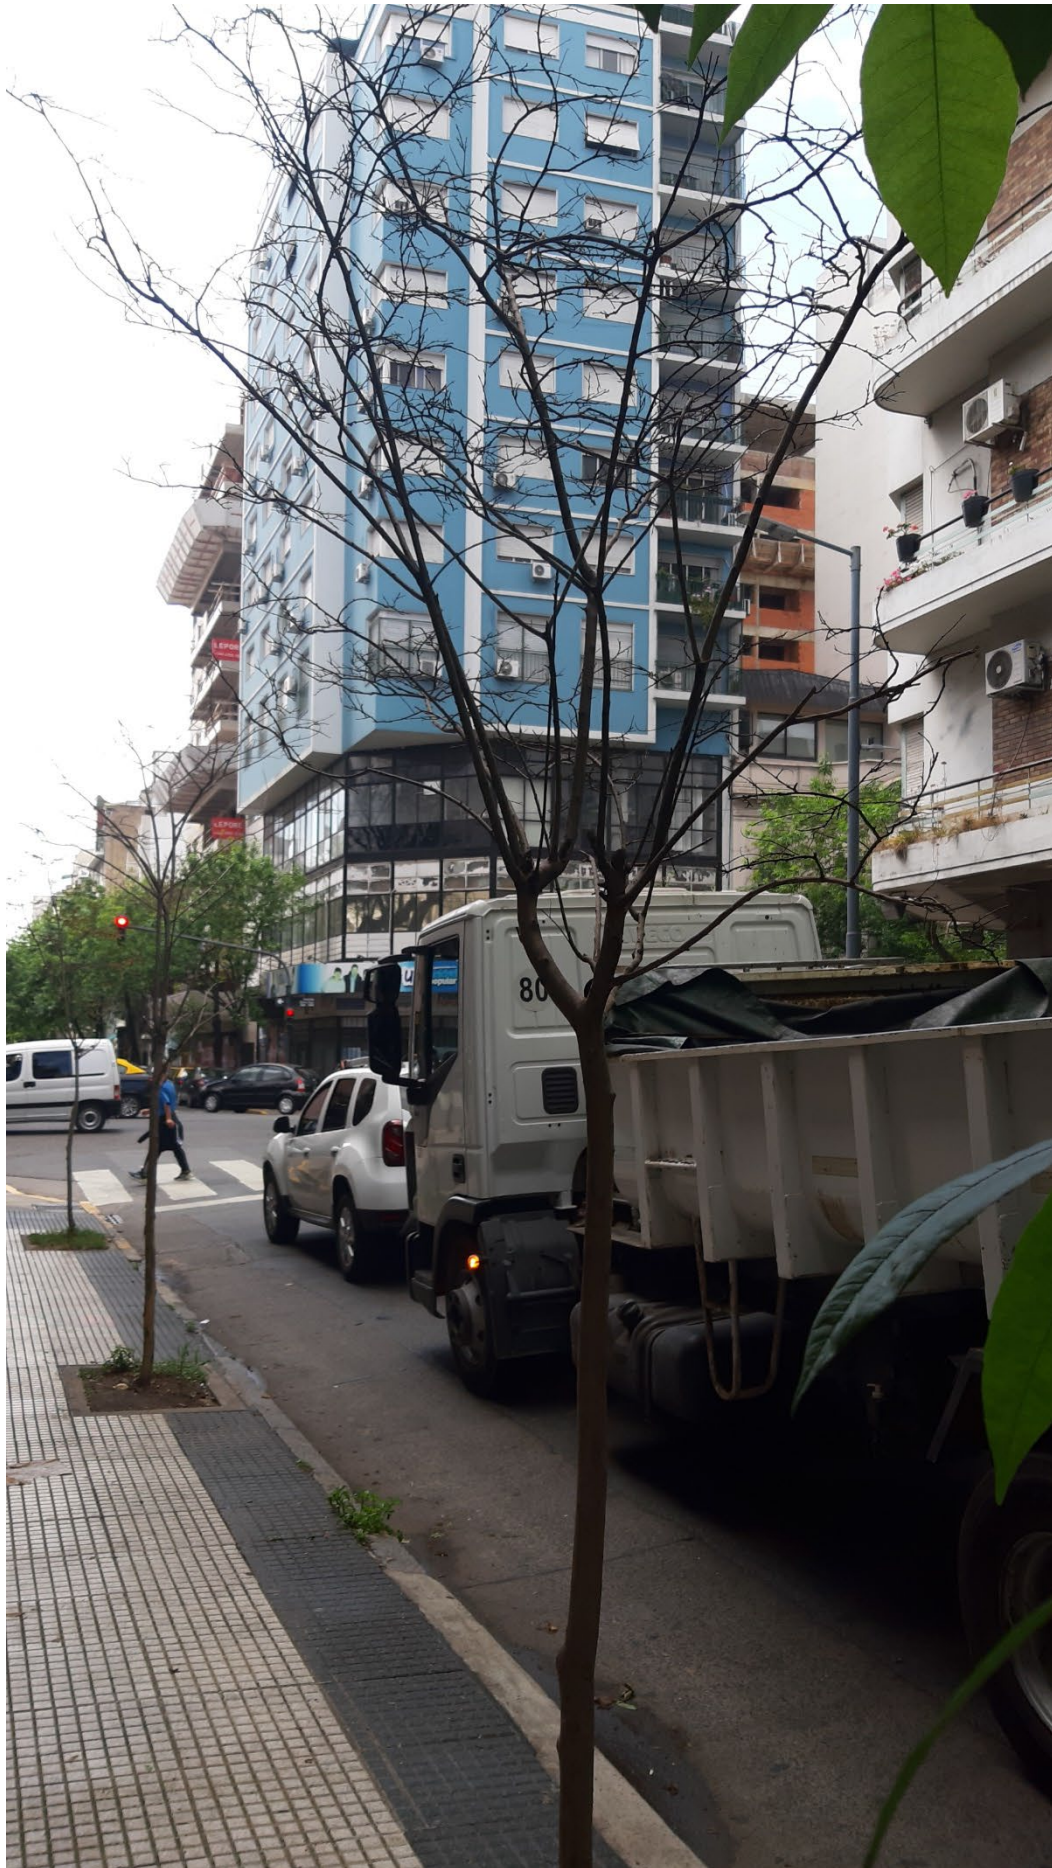
| Calle | ESTADOS UNIDOS | | Chapa | 1815 | Referencia |

| Árbol muerto en pie, sin otros defectos importantes | | | | | |
| Posible | | Medio | | Significativa | Bajo |
| <div>Ejemplar seco en pie. Se requiere realizar la extracción del mismo.</div> | | | | | |

| Tarea recomendada: Extracción | | | | | |

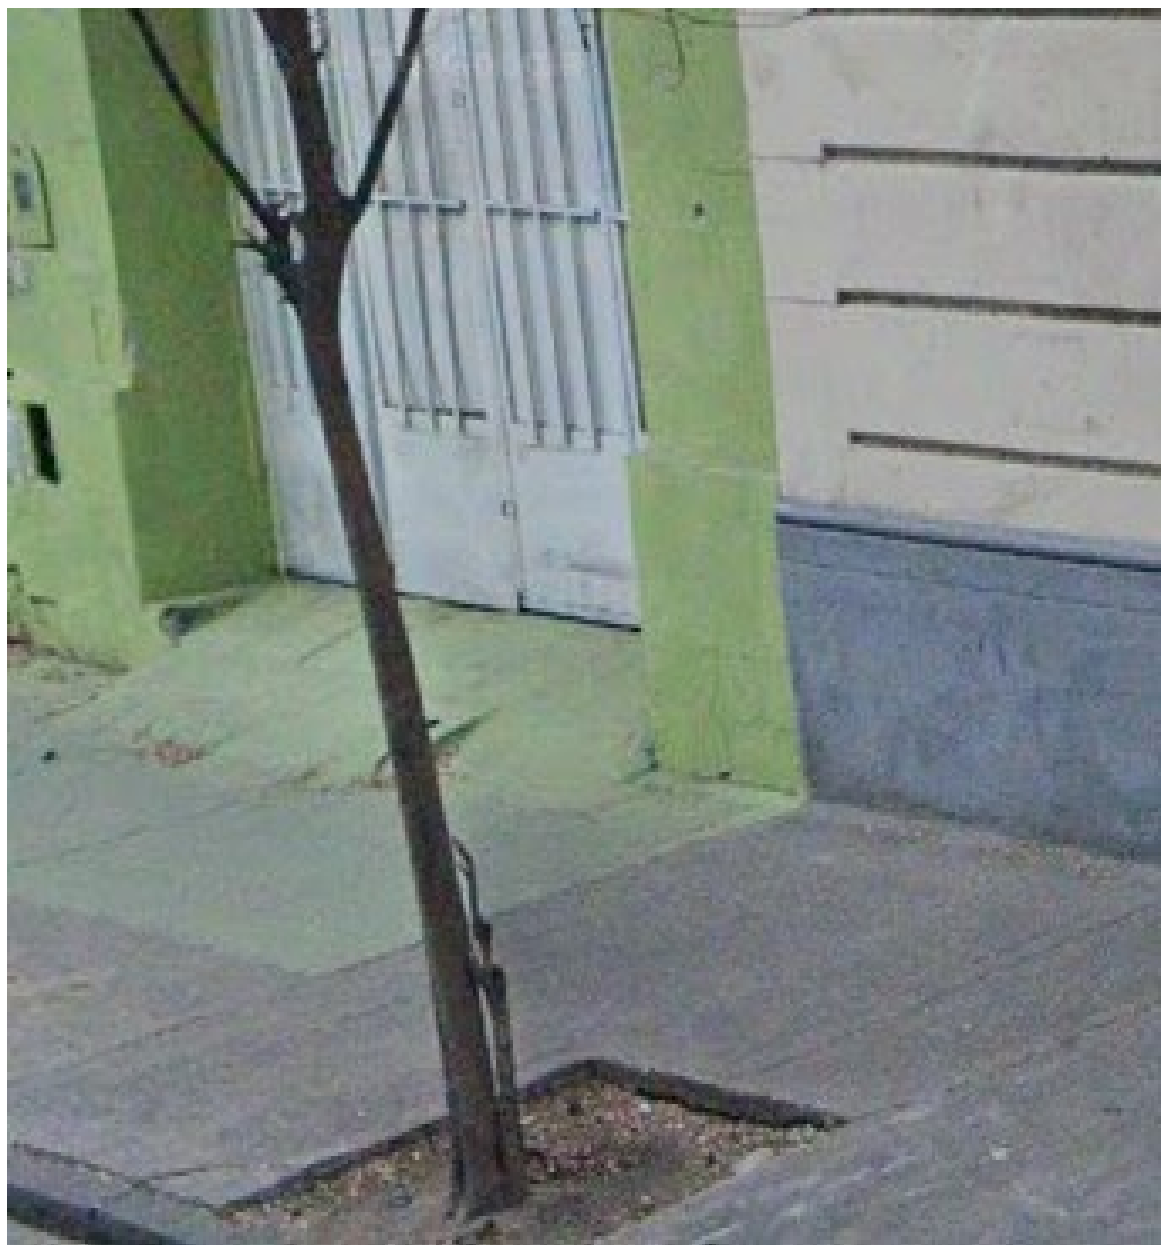
| Calle | MISIONES | | Chapa 188 | Referencia |

| Árbol muerto en pie, sin otros defectos importantes | | | | |
| Probable | | Medio | Menor | Bajo |
| Se requiere la extracción del ejemplar seco en pie. | | | | |

| Tarea recomendada: Extracción | | | | |

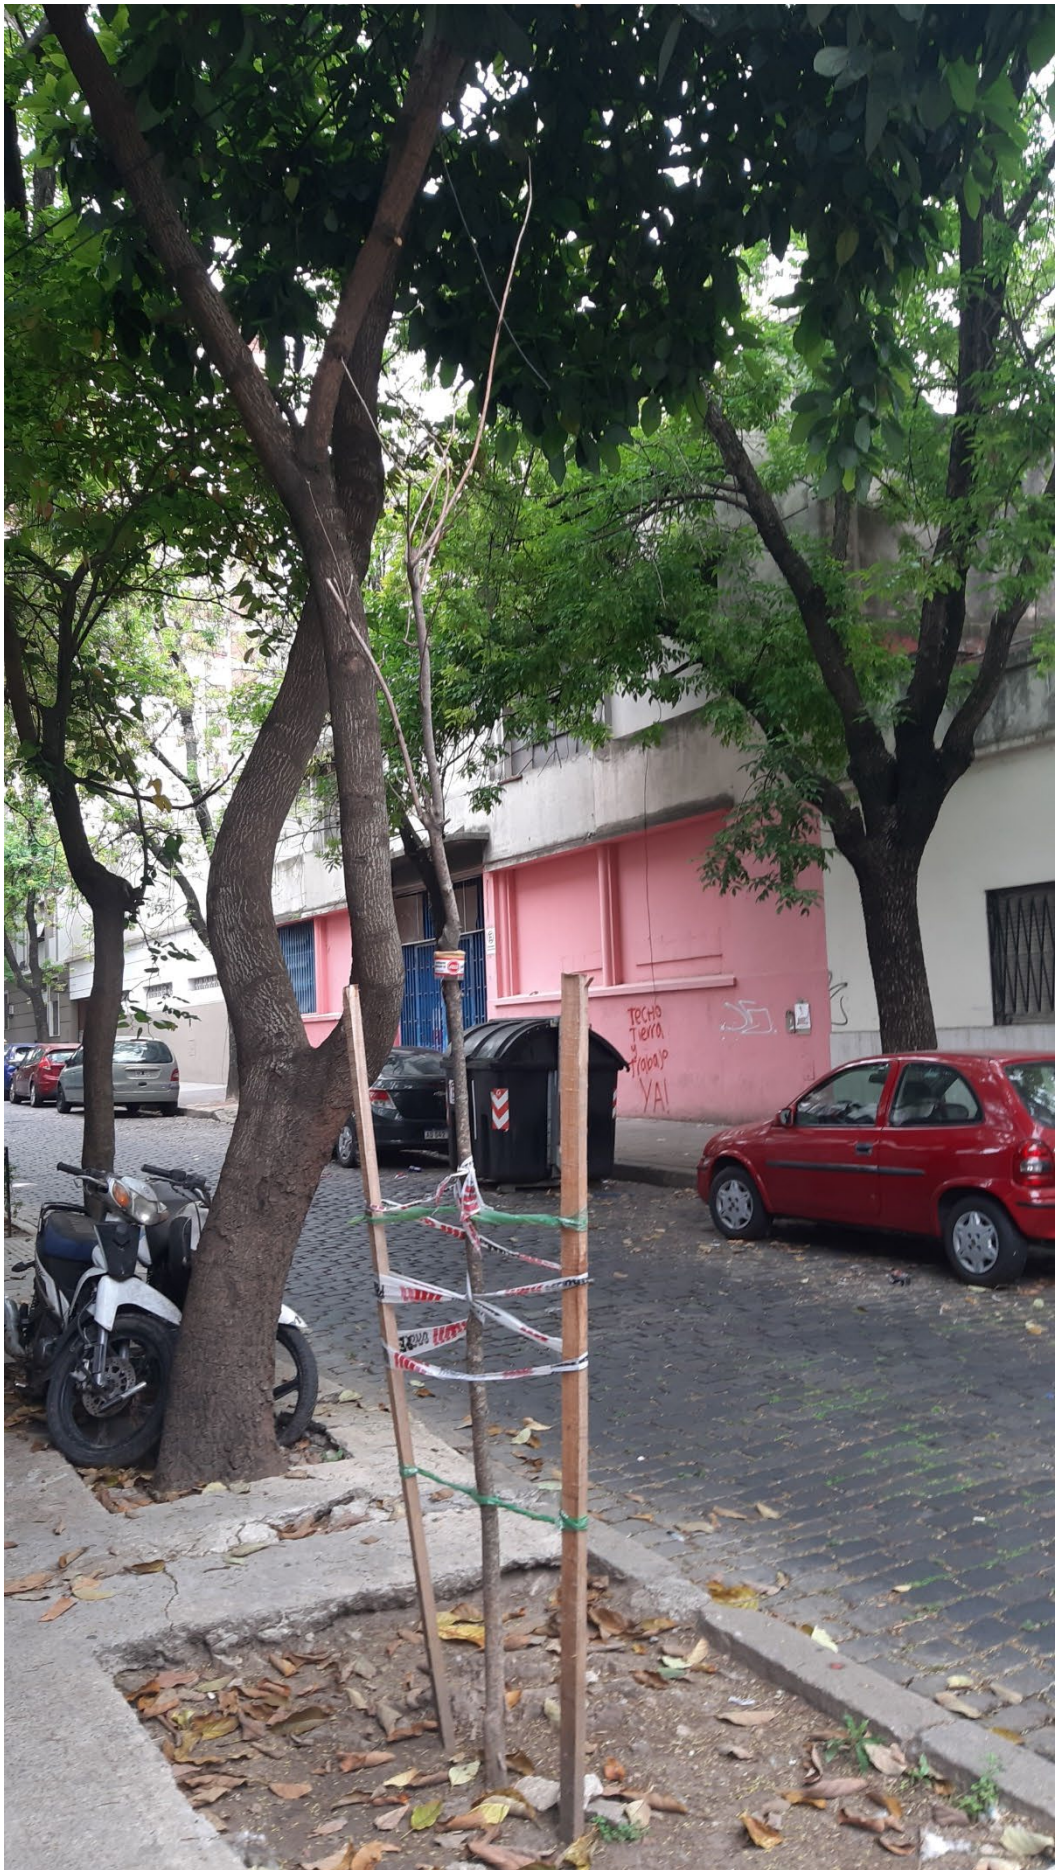
| Calle | ORURO | Chapa | 1093 | Referencia | |

| Árbol muerto en pie, sin otros defectos importantes | | | | | |
| Possible | | Bajo | | Menor | |
| Ejemplar seco en pie. Se requiere realizar la extracción del mismo. | | | | | |

| Tarea recomendada: Extracción | | | | | |

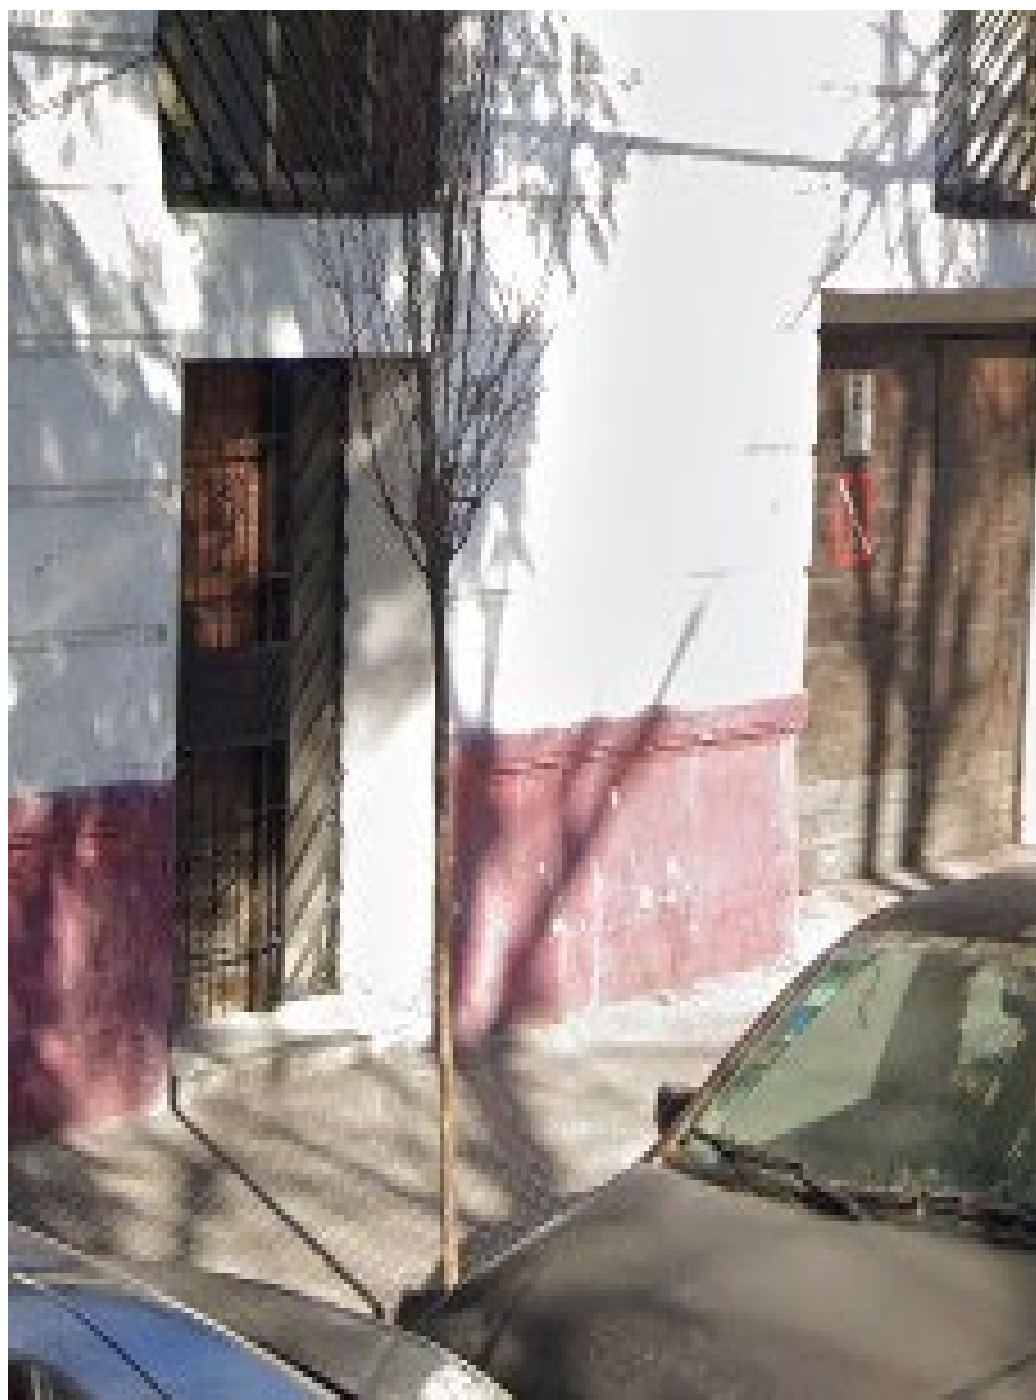
| Calle | PAVON | Chapa | 2296 | Referencia | |

| Árbol muerto en pie, sin otros defectos importantes | | | | | |
| Improbable | | Muy Bajo | | Insignificante | Bajo |

| Tarea recomendada: Extracción | | | | | |

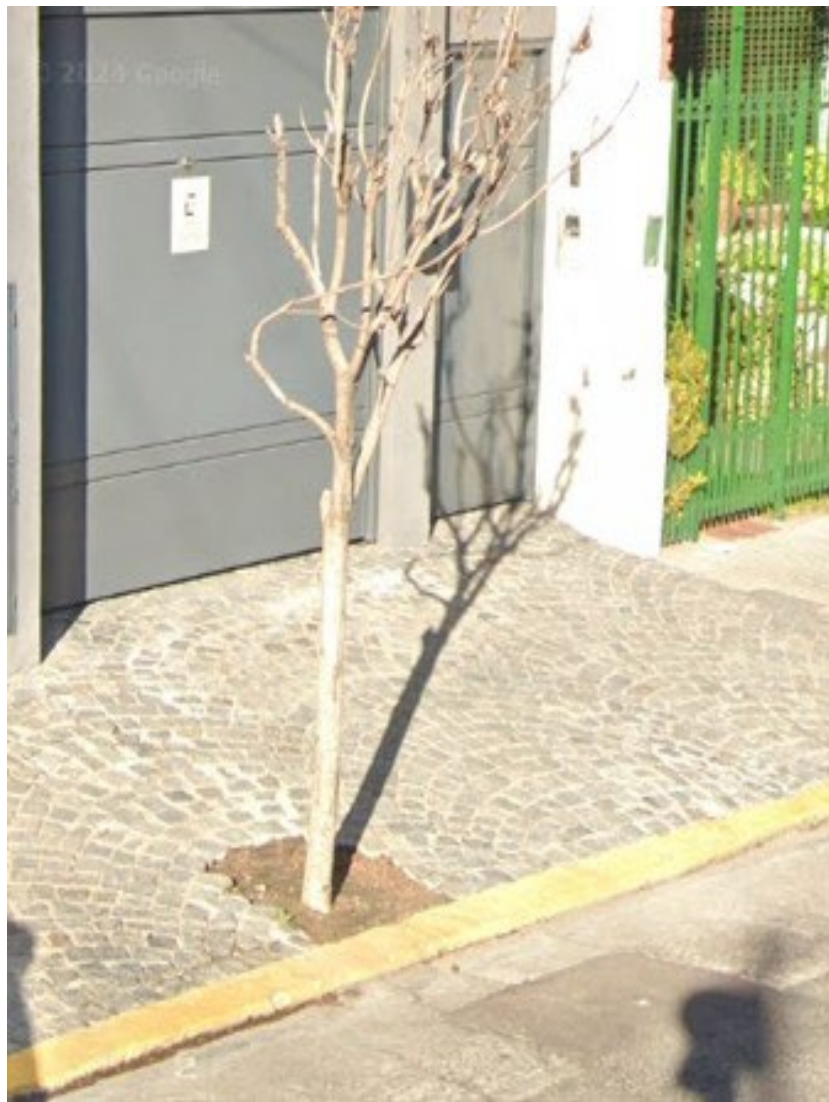
| Calle | | PAVON | | Chapa | 3174 | Referencia | |

| Árbol muerto en pie, sin otros defectos importantes | | | | | | | |
| Improbable | | Muy Bajo | | Insignificante | | Bajo | |

| Tarea recomendada: Extracción | | | | | | | |

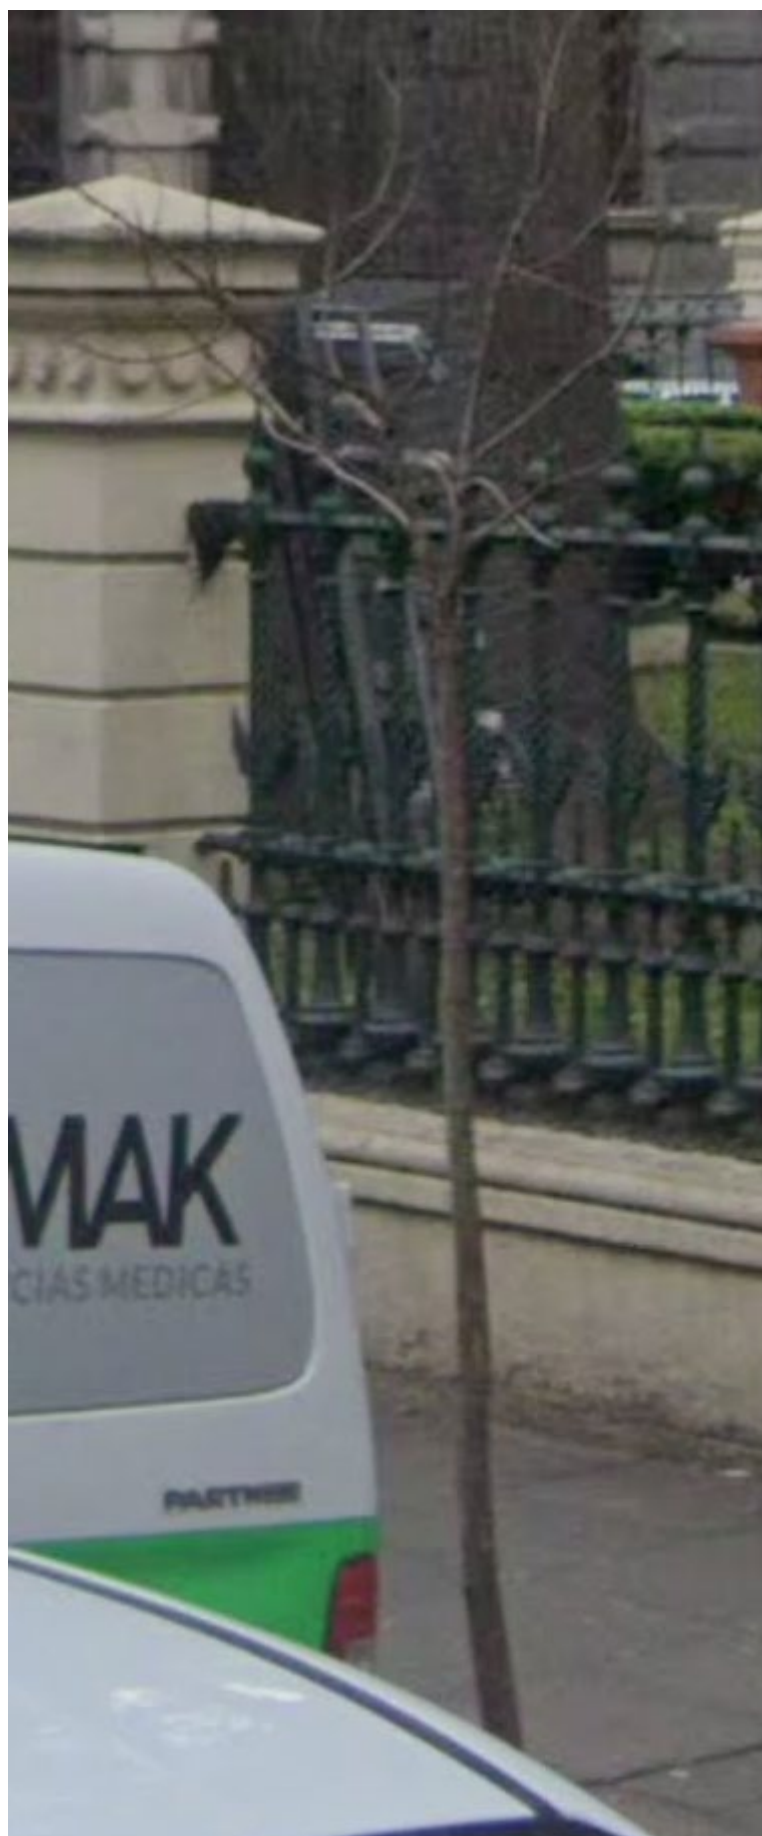
| Calle | RIOBAMBA | | Chapa | 719 | Referencia | FTE LA |

| Árbol muerto en pie, sin otros defectos importantes | | | | | | |
| Improbable | | Muy Bajo | | Insignificante | | Bajo |
| <div>Se solicita extracción de ejemplar ubicado en dicha dirección.</div> | | | | | | |

| Tarea recomendada: Extracción | | | | | | |

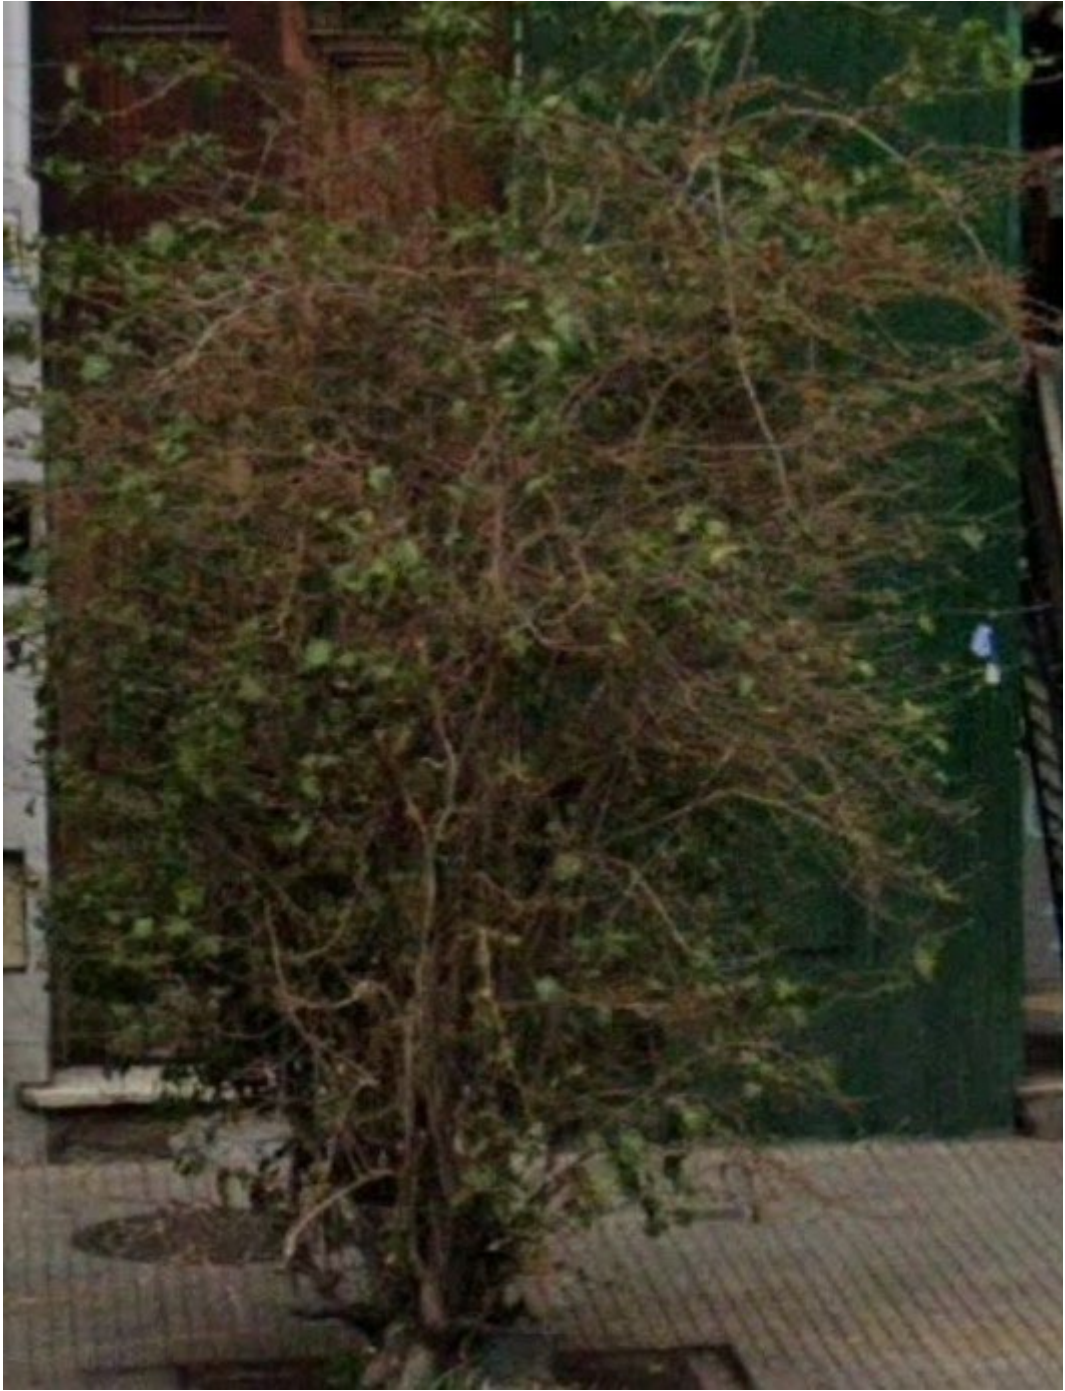
| Calle | SAN JUAN AV. | | Chapa 2730 |

| Árbol muerto en pie, sin otros defectos importantes | | | |

| Tarea recomendada: Extracción | | | |

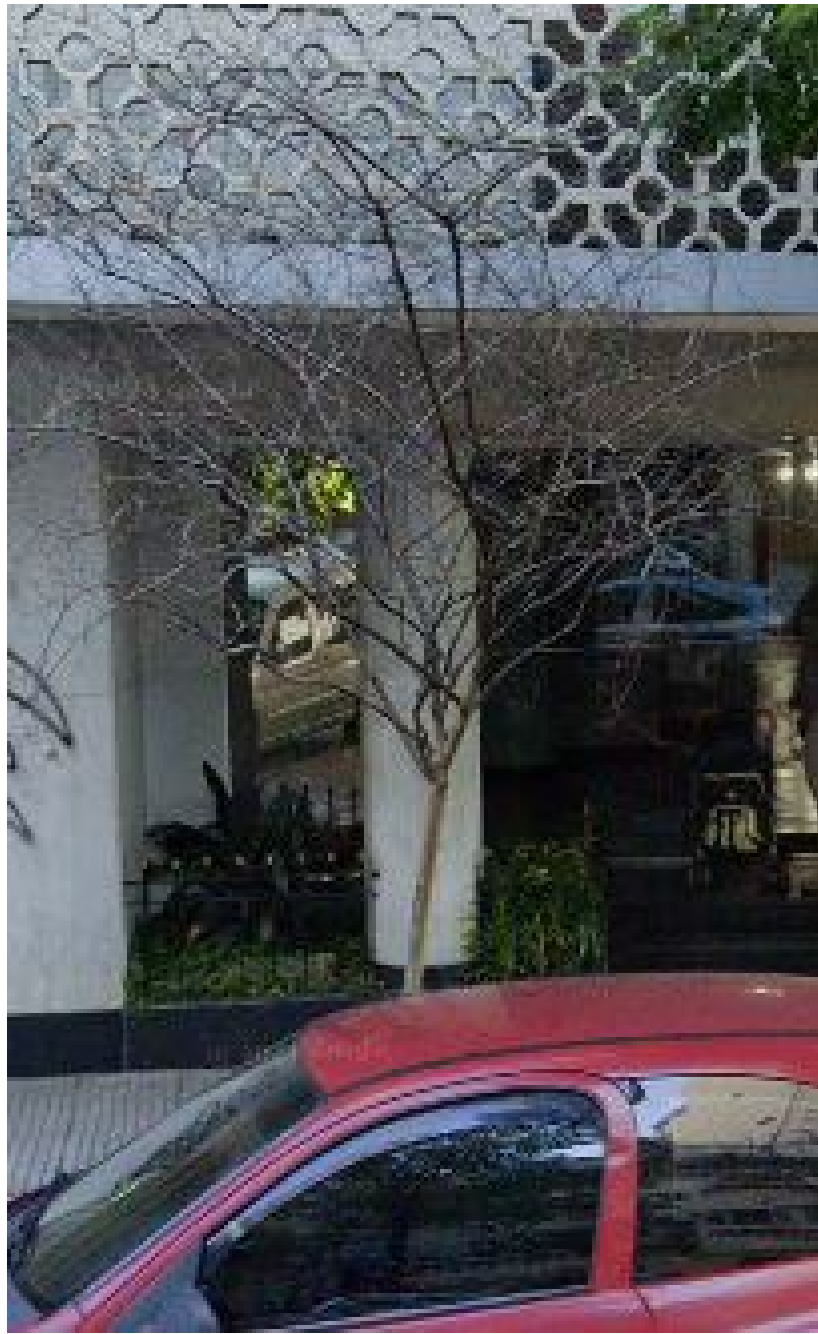
| Calle | SAN LUIS | | Chapa | 3060 | Referencia |

| Árbol muerto en pie, sin otros defectos importantes | | | | | |
| Improbable | | Muy Bajo | | Insignificante | Bajo |
| <div>Se solicita extracción de ejemplar ubicado en dicha dirección.</div> | | | | | |

| Tarea recomendada: Extracción | | | | | |

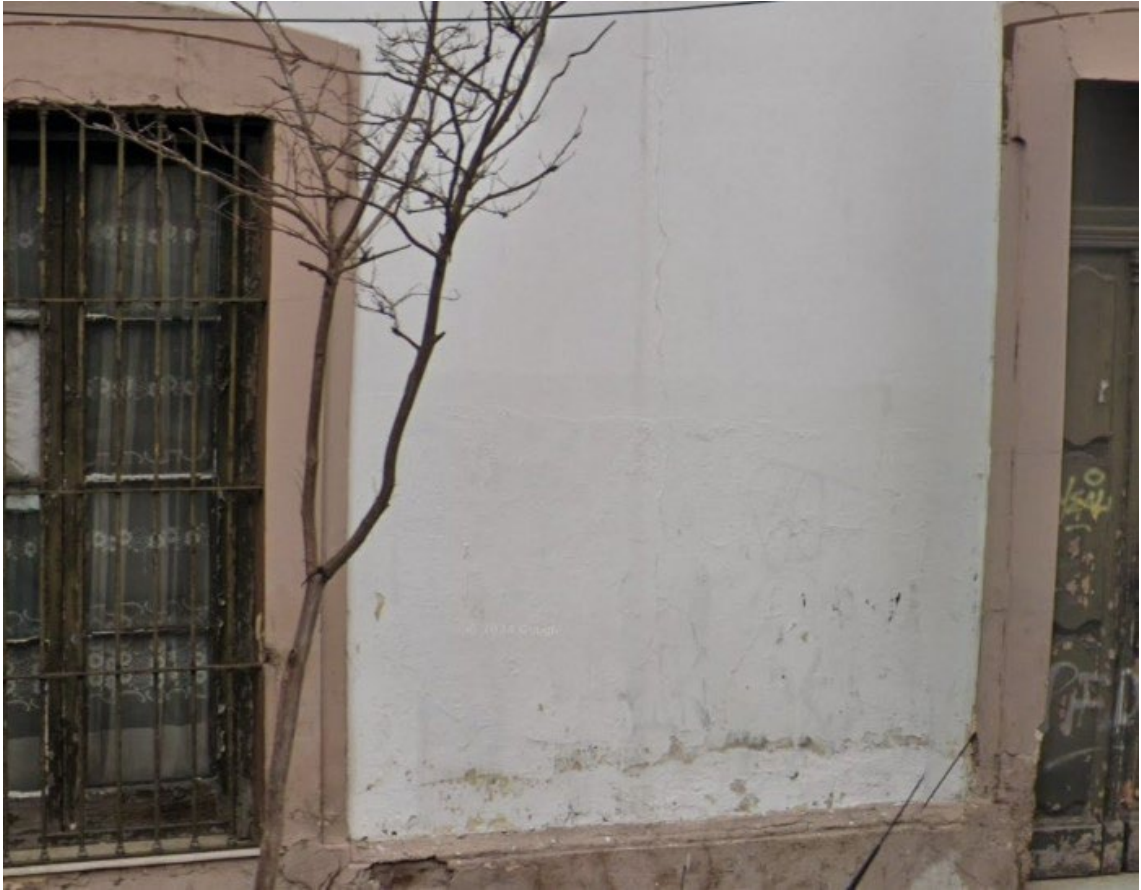
| Calle | SARANDI | | Chapa | 784 | Referencia LD |

| Árbol muerto en pie, sin otros defectos importantes | | | | | |
| Posible | | Alto | | Significativa | Moderado |
| <div>Ejemplar seco en pie. Se requiere realizar extracción del mismo.</div> | | | | | |

| Tarea recomendada: Extracción | | | | | |

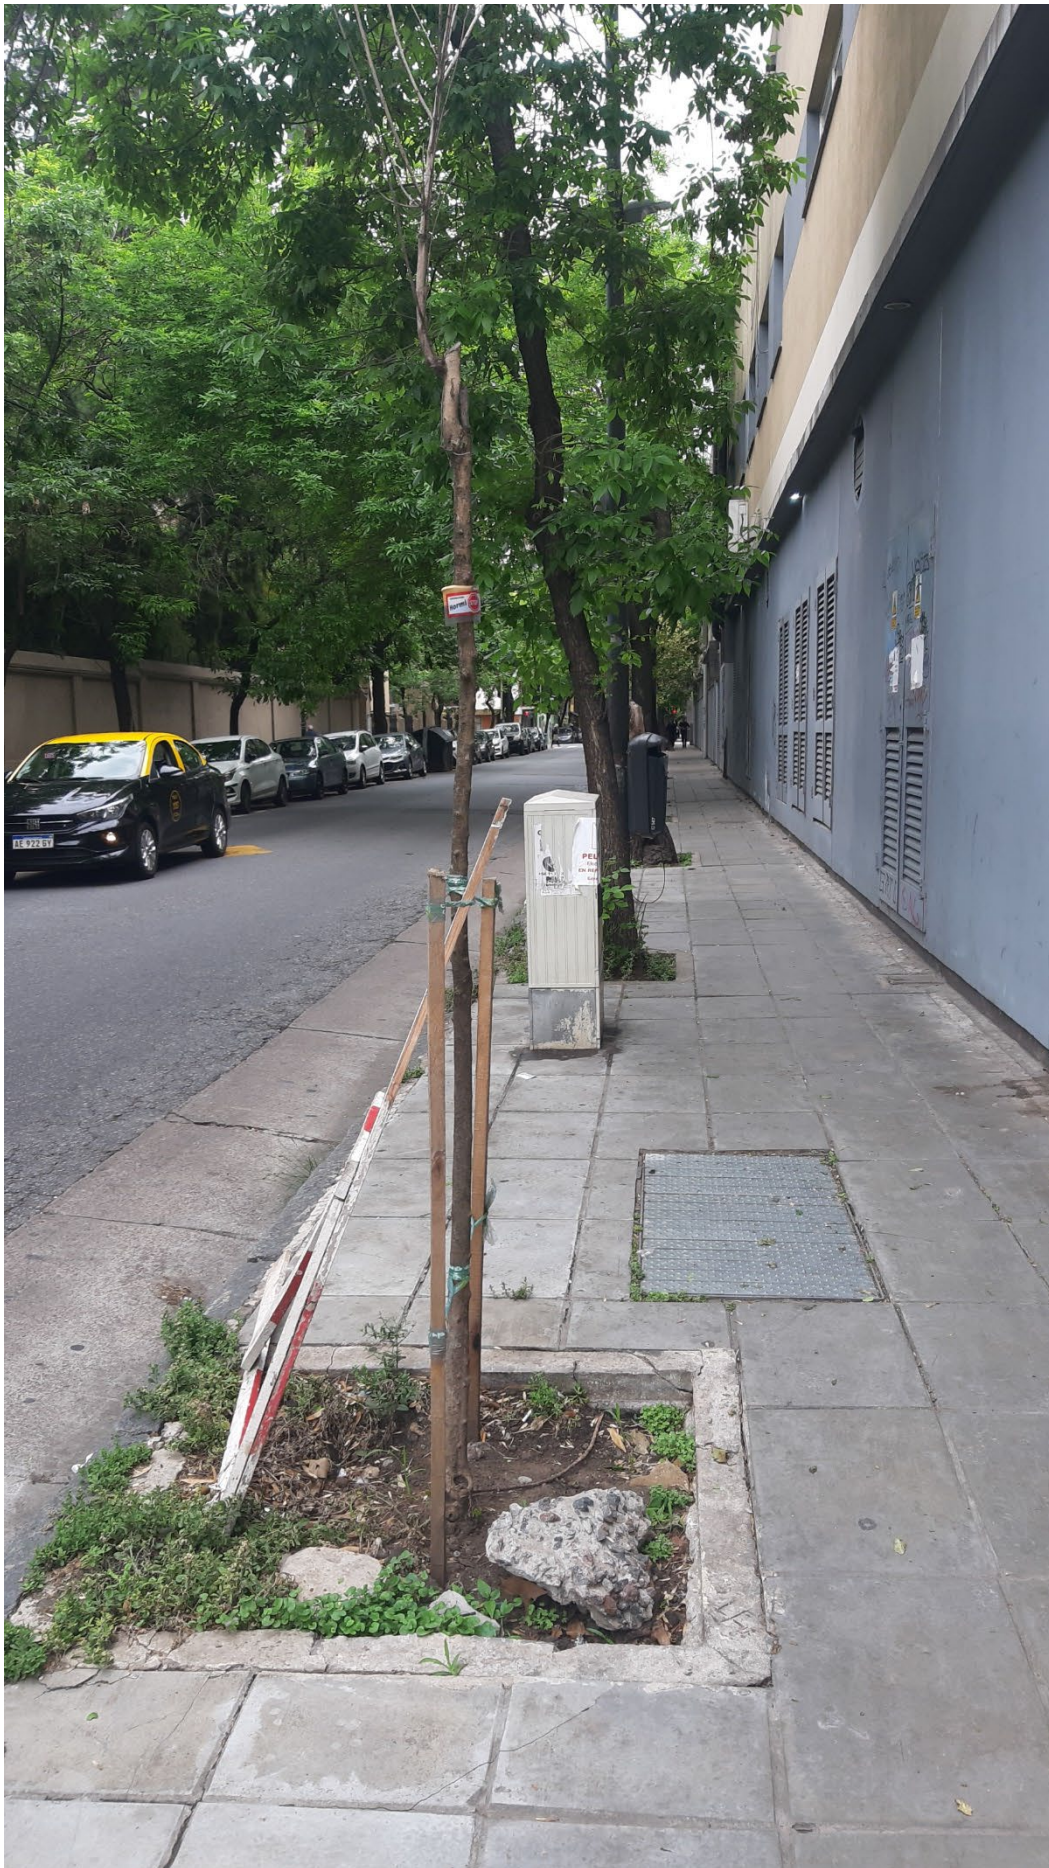
| Calle | URQUIZA, GRAL. | | Chapa | 941 | Referencia | FALAB |

| Árbol muerto en pie, sin otros defectos importantes | | | | | | |
| Posible | | Medio | | Menor | | Bajo |
| <div>Ejemplar seco en pie. Se requiere realizar la extracción del mismo.</div> | | | | | | |

| Tarea recomendada: Extracción | | | | | | |

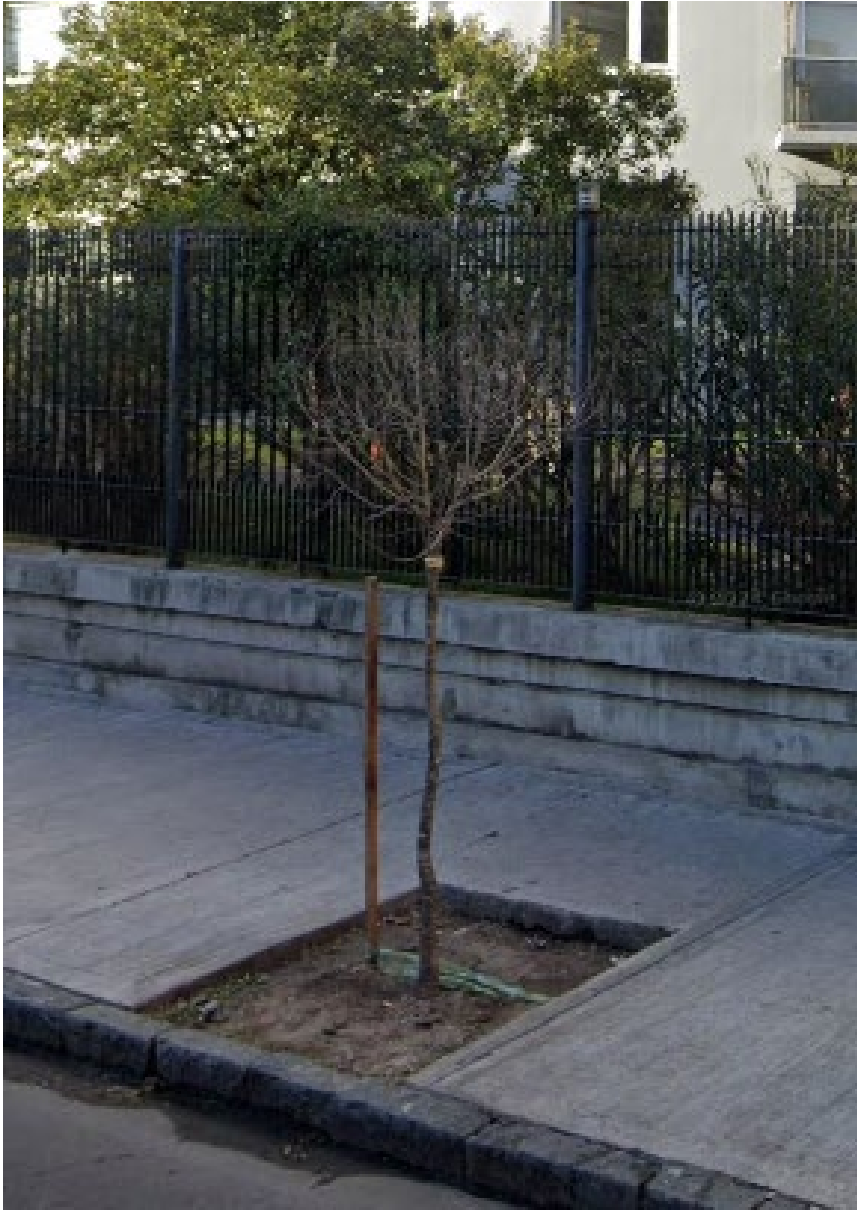
| Calle | URQUIZA, GRAL. | Chapa | 1045 | Referencia | FA |

| Árbol muerto en pie, sin otros defectos importantes | | | | | |
| Probable | | Medio | | Menor | Bajo |
| Ejemplar seco en pie. Se requiere realizar la extracción del mismo. | | | | | |

| Tarea recomendada: Extracción | | | | | |

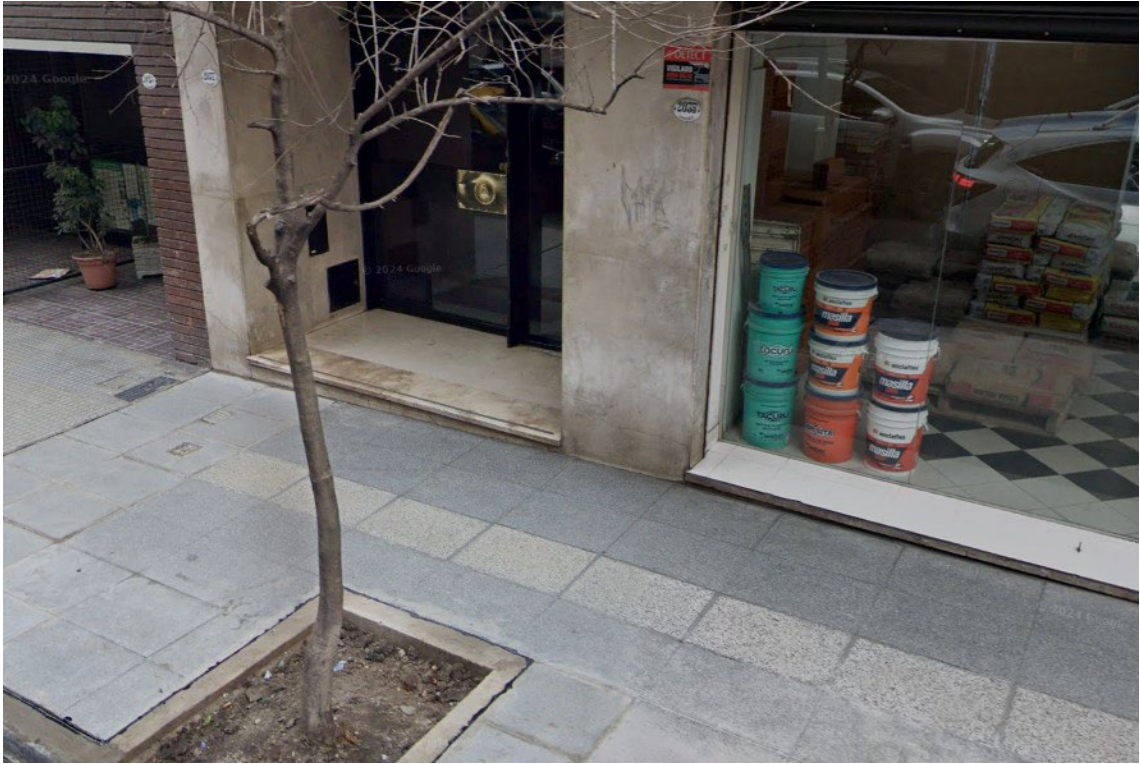
| Calle | VIAMONTE | | Chapa | 2035 | Referencia |

| Árbol muerto en pie, sin otros defectos importantes | | | | | |
