### Resolución Presidencia Junta Comuna

**Referencia:** S/Extracciones de ejemplares arbóreos - informes 704 al 722.-

| | | PLANILLA DE INSPECCIÓN VISUAL BÁSICA | | | | |

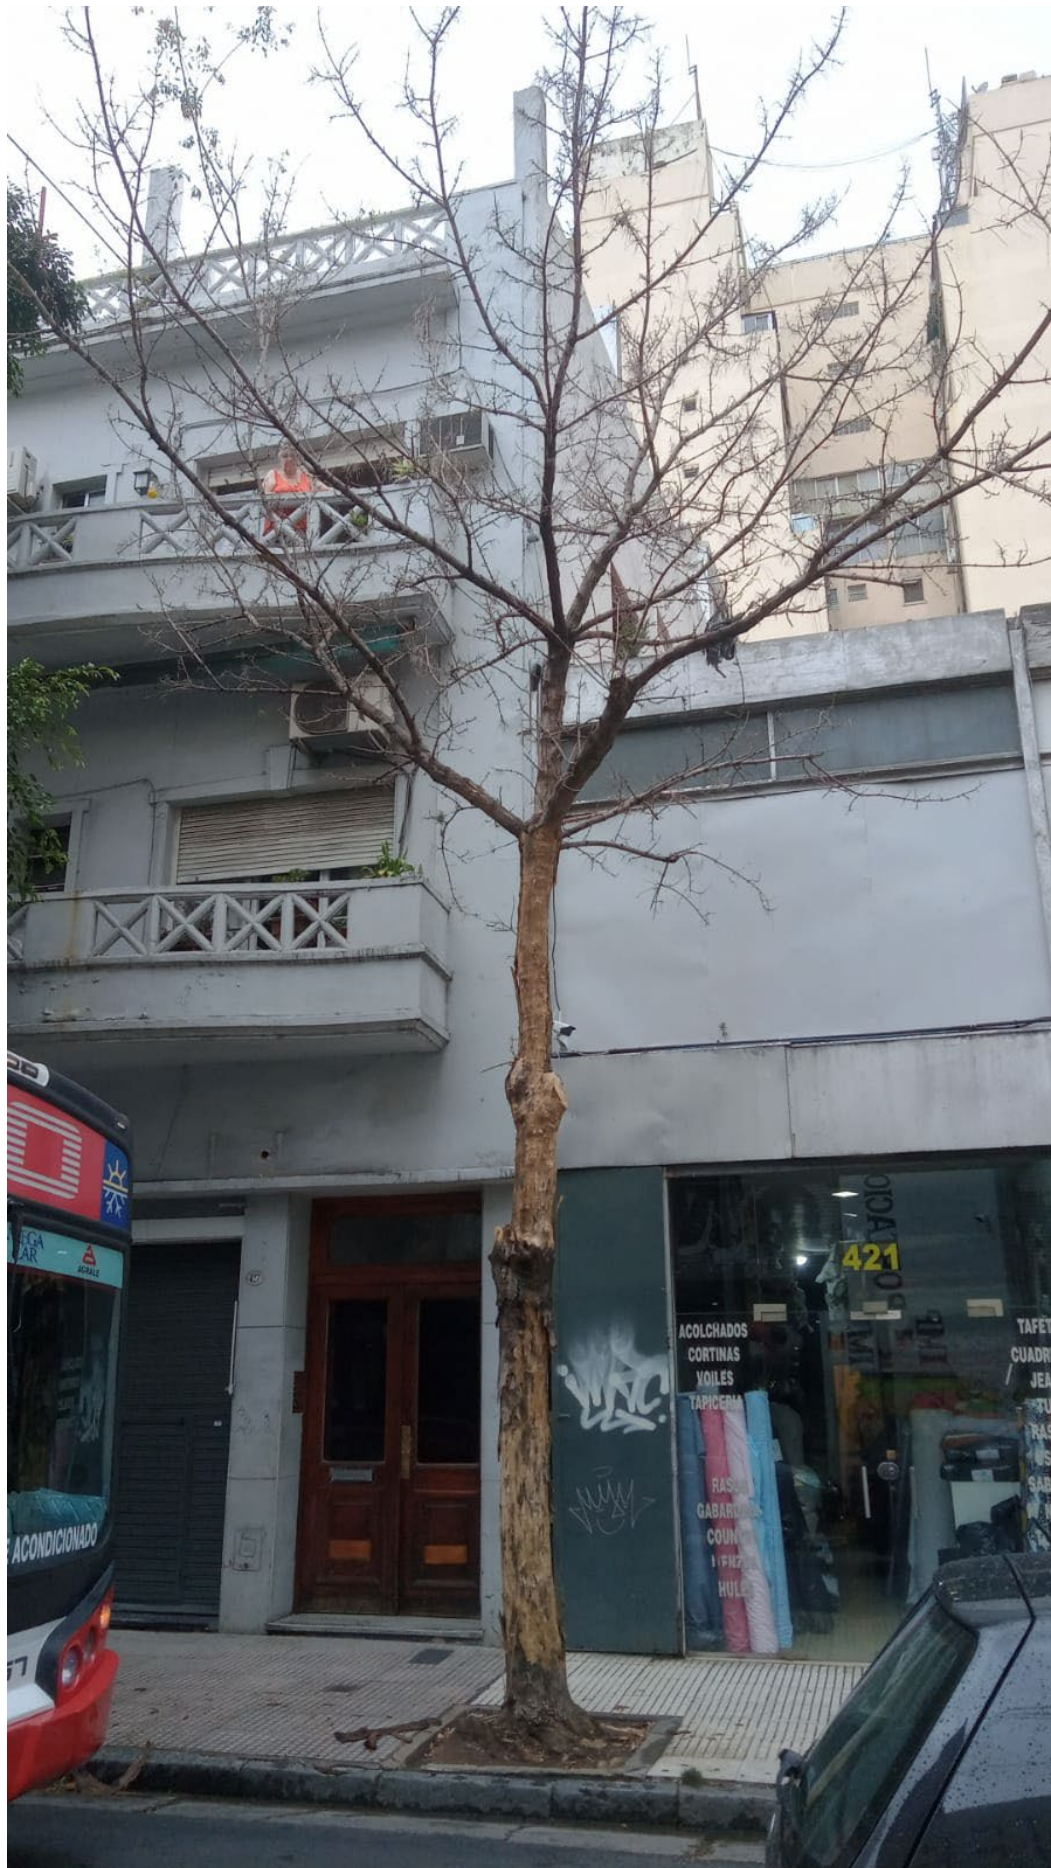
| Calle | JUNIN | | Chapa | 421 | Referenda |

| Árbol muerto en pie, sin otros defectos importantes | | | | | |

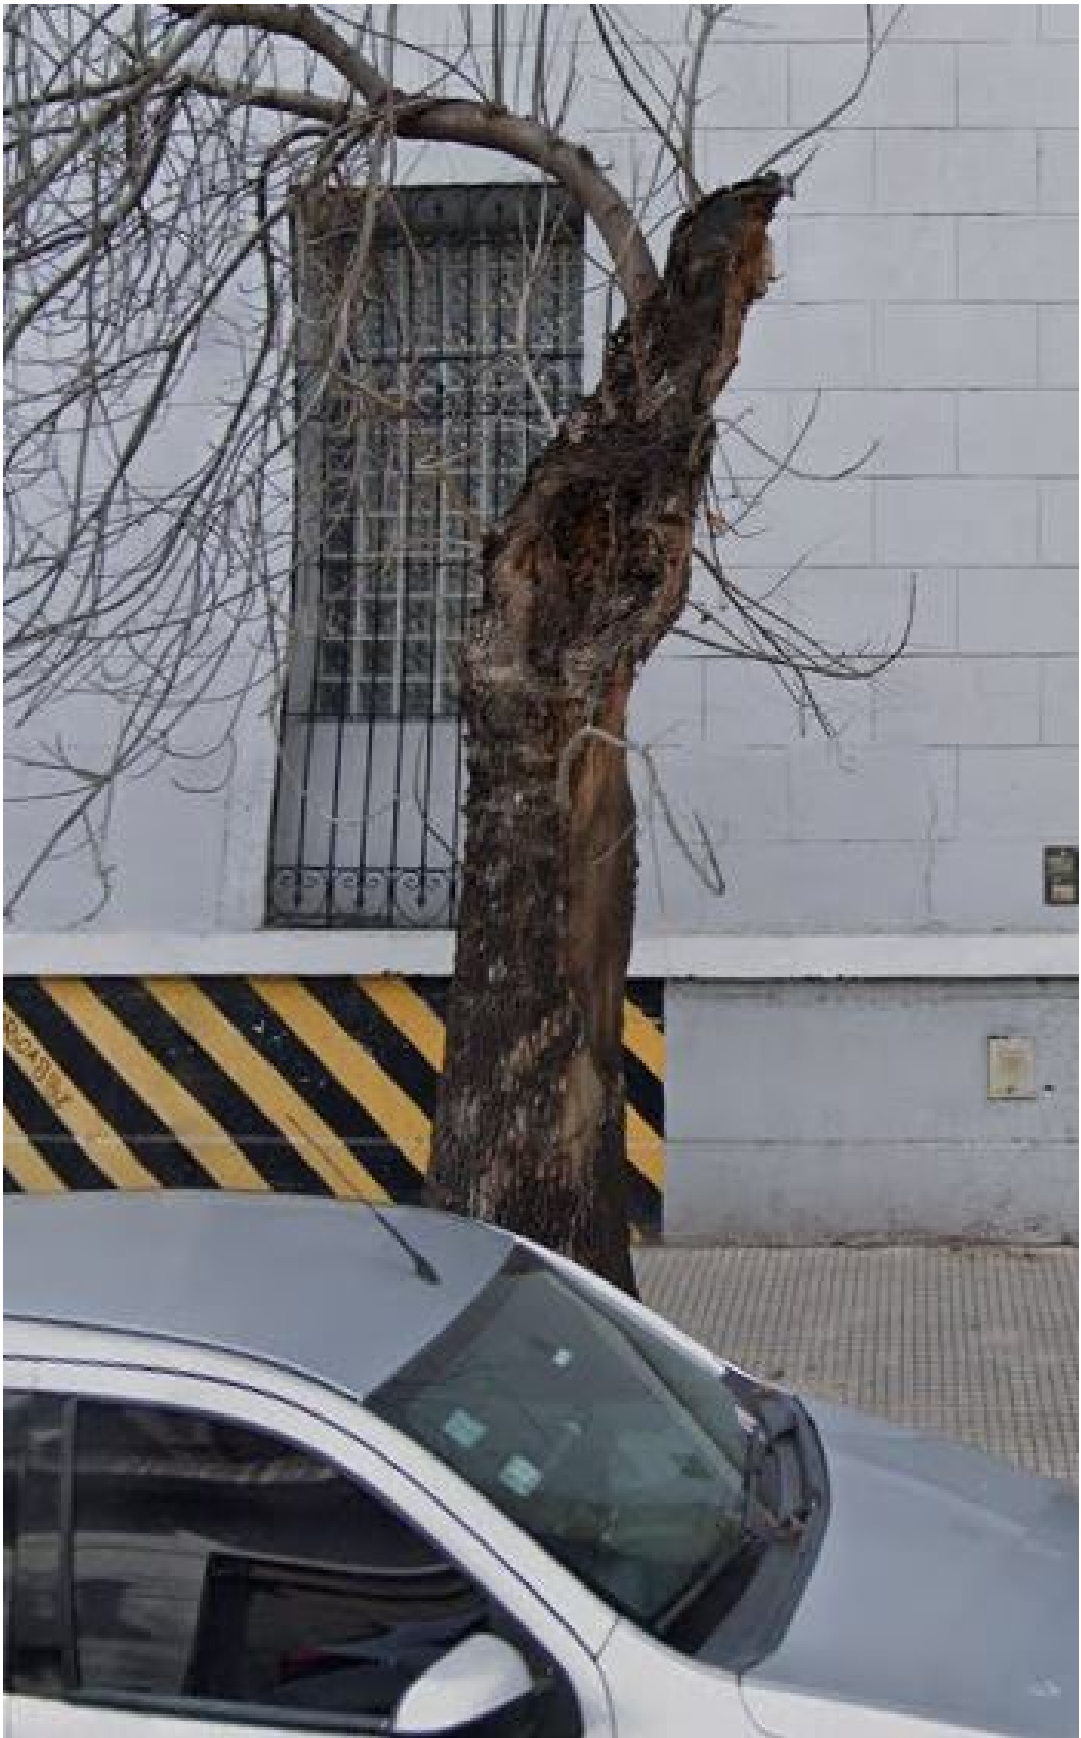
| GOBIERNO DE LA CIUDAD DE BUENOS AIRES<br>PLANILLA DE INSPECCIÓN VISUAL BÁSICA | | | | | |
|---|---|---|---|---|---|
| Descomposición avanzada del tronco o de la/s cavidad/es, Defecto/s que afecte a más del 40% de la circunferencia del árbol, Grietas o caries extensas desde fuste hacia ramas primarias | | | | | |

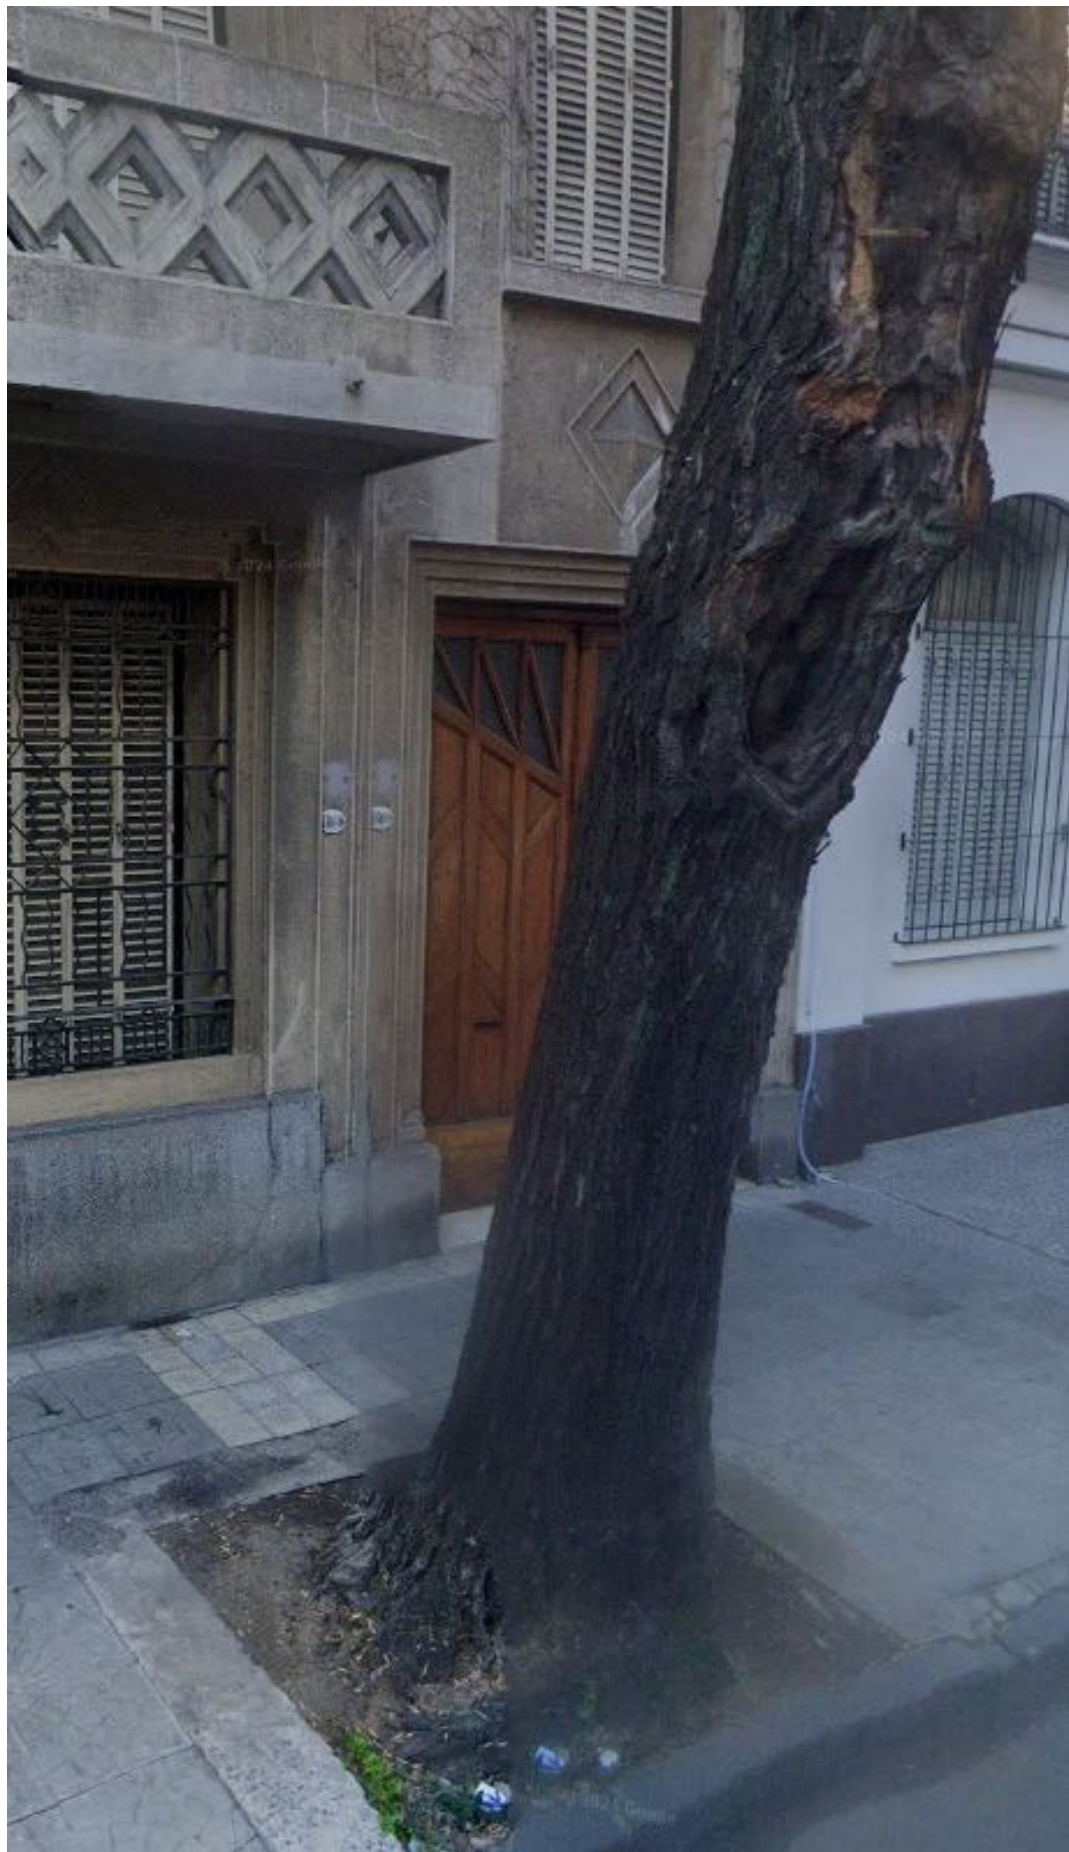
| <br>G.C.B.A. | | GOBIERNO DE LA CIUDAD DE BUENOS AIRES<br>PLANILLA DE INSPECCIÓN VISUAL BÁSICA | | Fecha: 19/3/2025 | |
|---|---|---|---|---|---|
| Árbol muerto en pie, sin otros defectos importantes | | | | | |
