**Referencia:** S/ Convalidación Extracción árboles Julio 2025 Comuna 2 - ACTA N° 2627

**Referencia:** S/ Convalidación de Tareas Adicionales - Extracciones de Emergencia - EEVV LPU N° 297/SIGAF/2018 - Actas N° 2628, 2629, 2630 y 2635 - Mes de julio II 2025.-

**Planilla de Inspección de Árboles**

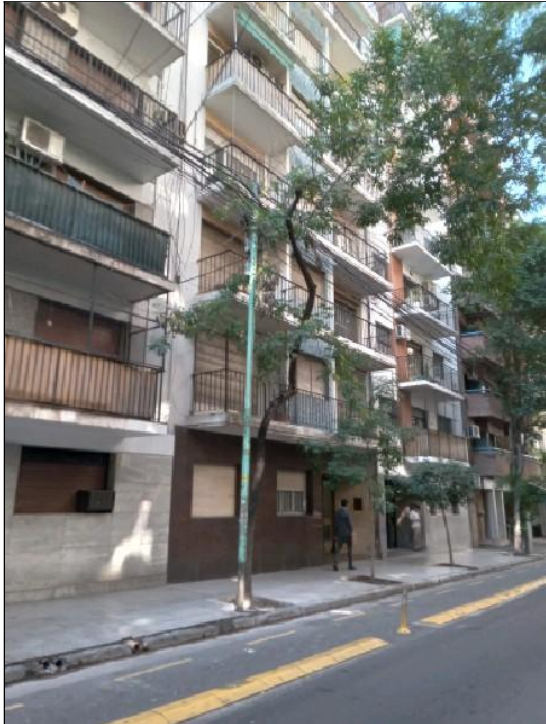
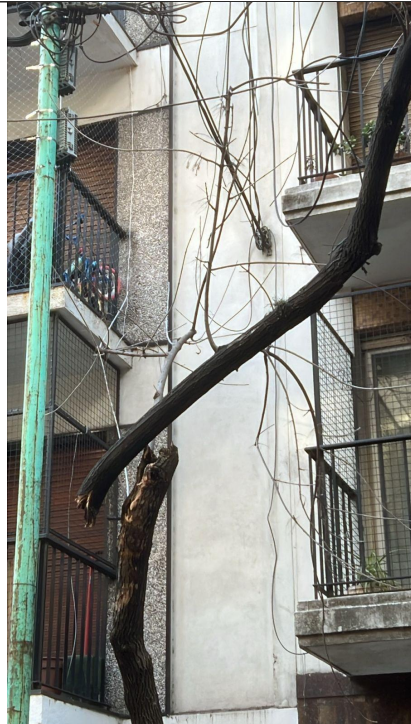
| INFORMACIÓN DEL ÁRBOL | | | | | | | | | | | | |
|---|---|---|---|---|---|---|---|---|---|---|---|---|
| SECO | | INCLINACIÓN | MAYOR 40° | X | ORIENTACIÓN DE LA INCLINACIÓN | HACIA LA CALLE | | COPA | DESBALANCEADO | | | |
| SEMISECO | X | | MENOR 40° | | | HACIA EL LARGO DE LA VEREDA | X | | DESCOPADO | X | | |
| RAMAS | QUEBRADIZAS / FISURADAS | X | | | EXCESIVAS | | | BAJAS | | | | |
| OBSERVACIONES | Se requiere extraccion de emergencia por arbol quebrado. | | | | | | | | | | | |

- Ejemplar arbóreo ubicado en la calle Azcuénaga N° 1435, atento los fundamentos expuestos en el Acta de Inspección N° 2627 (IF-2025-32365656-GCABA-COMUNA2).

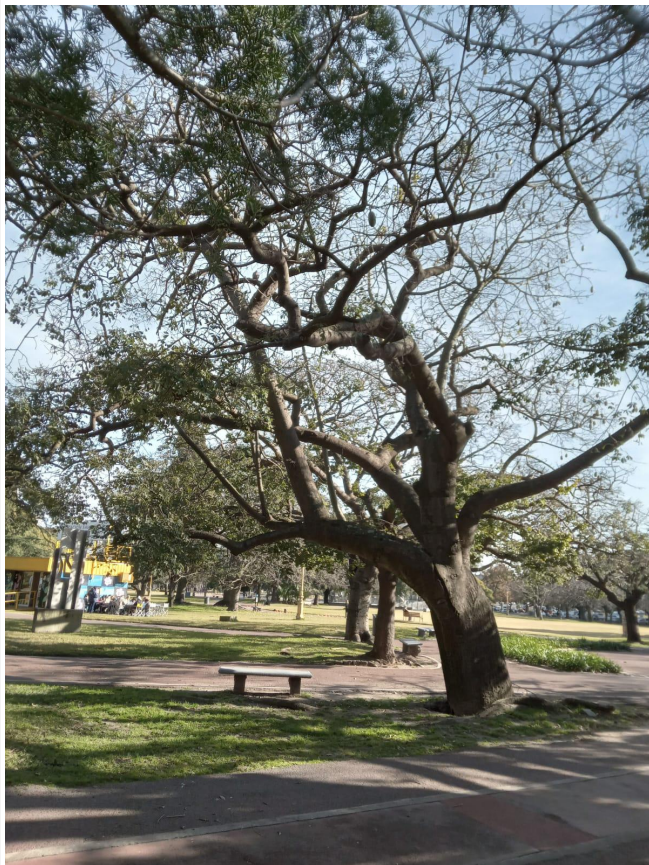
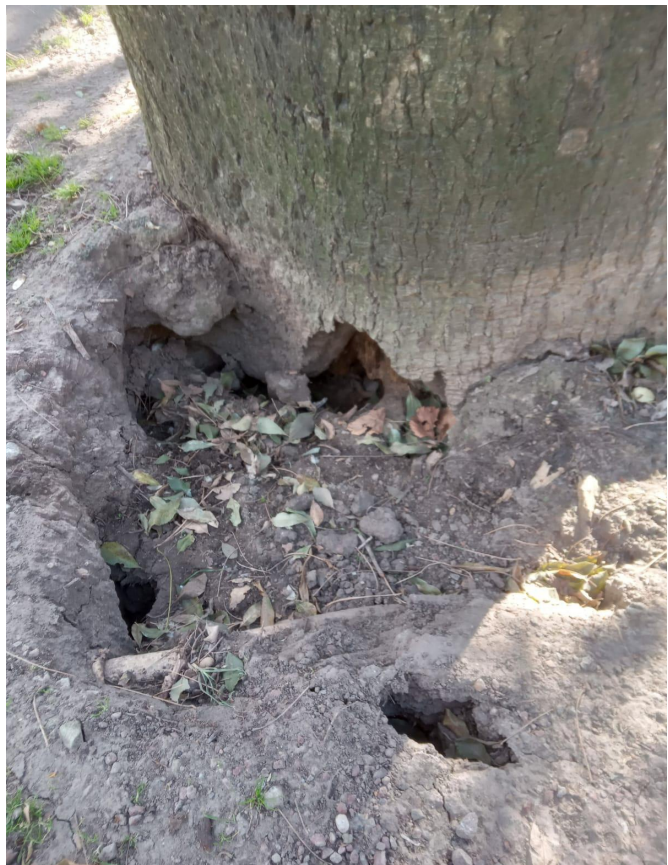
Calle Ruben Dario

**PARÁMETROS MECÁNICOS Y SANITARIOS DEL ÁRBOL**  
 Altura aprox. (m) **8** DAP (cm) **110** Inclinação: ☒ NO ☒ Mayor a 40° ☐ Menor a 40°  
 Orientación de la inclinación ☐ Hacia la calle ☐ Hacia la propiedad ☐ Hacia el largo de la vereda  
☐ Descopado ☐ Descopado y brotado ☐ Copa desbalanceada

**RAMAS** ☐ Tocones ☒ Excesivas / Cruzadas ☒ Con mal ángulo de inserción  
☐ Quebradas / Fisuradas ☒ Secas / Secas en las puntas ☐ Bajas  
☒ Codominancias ☒ Con cavidades / Tumores / Cancros ☐ Que invaden espacio aéreo

**OBSERVACIONES**  
 Palo borracho presenta cavidad de gran tamaño y descortezamiento a la altura del cuello que afecta la estabilidad estructural.  
 A su vez se observa socavón de gran tamaño hacia el lado en que presenta inclinación, así como también raíces secas y podridas y copa cavitada.  
 Se recomienda realizar extracción de emergencia debido al peso e inclinación del ejemplar ubicado entre dos caminos muy transitados con el fin de evitar daños a peatones por caída.

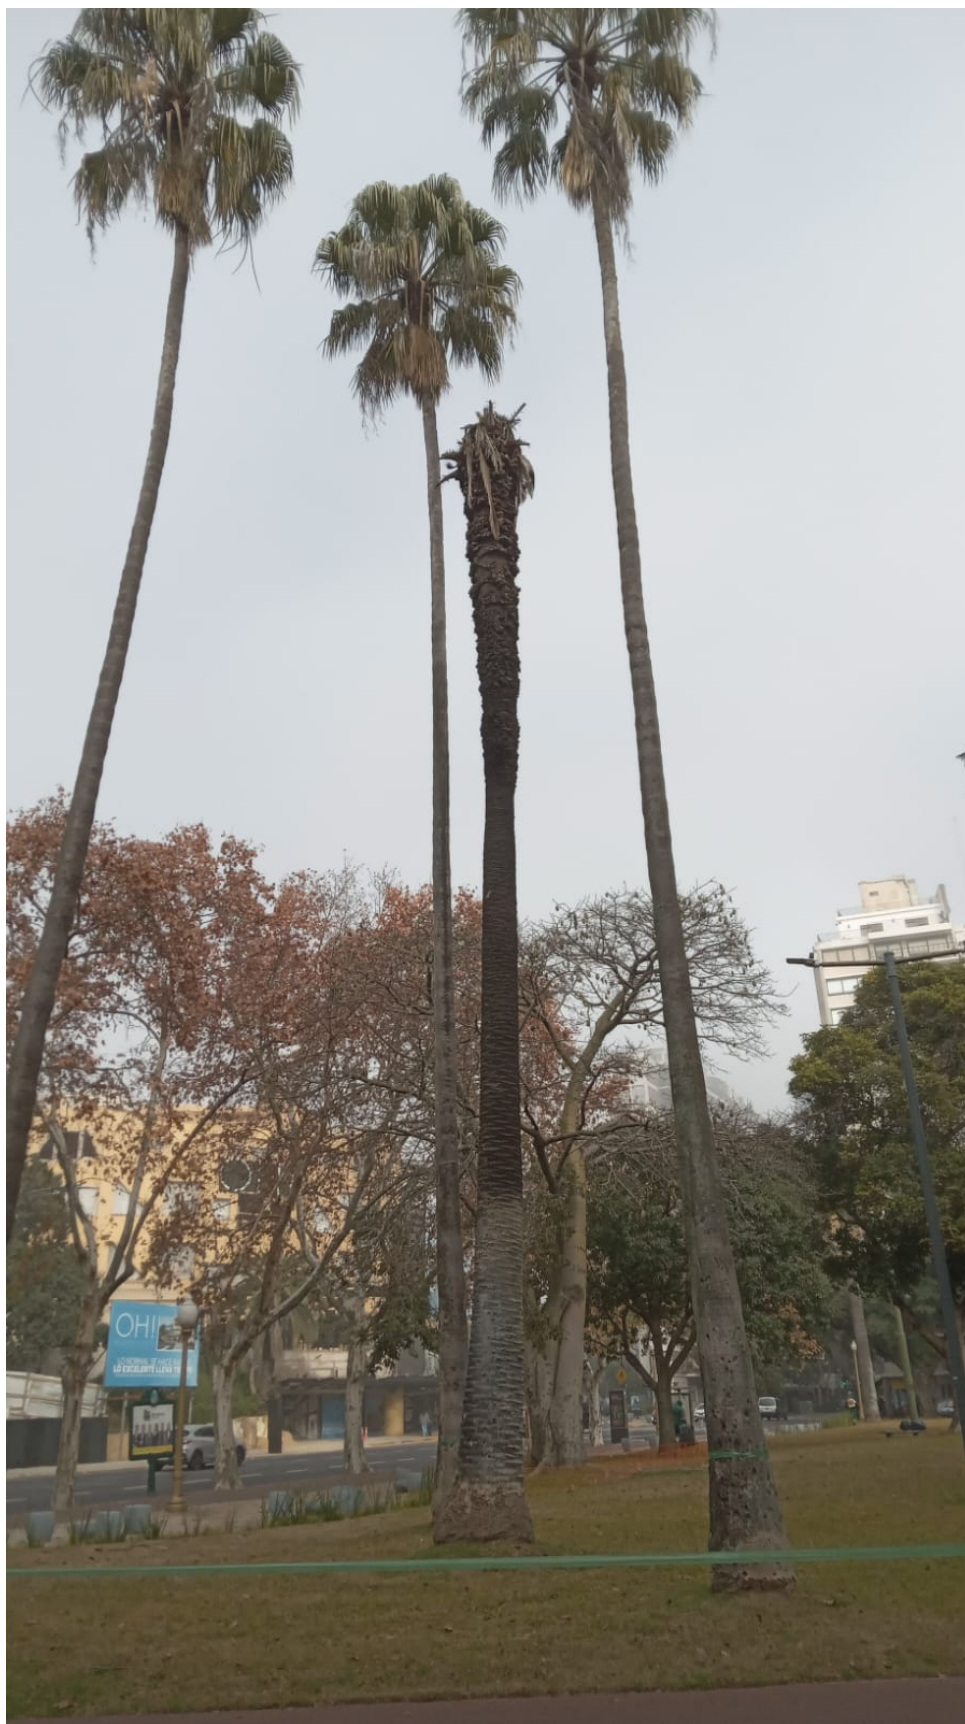
Calle Plaza Francia

Altura aprox. (m) 23 DAP (cm) 50 Inclinación: SI ☒ NO ☐ Mayor a 40° ☐ Menor a 40°

☒ Defoliación Total

Se requiere la extracción dela del ejemplar por encontrarse completamente seco en su ápice, lo que indica la muerte del meristemo principal y, por ende, la inviabilidad del individuo. Dado que en las palmeras la pérdida del ápice impide cualquier posibilidad de rebrote o recuperación, el ejemplar representa un riesgo potencial de caída del propio fuste, comprometiendo la seguridad de bienes y personas en el entorno. Por tal motivo, se recomienda su extracción de emergencia.

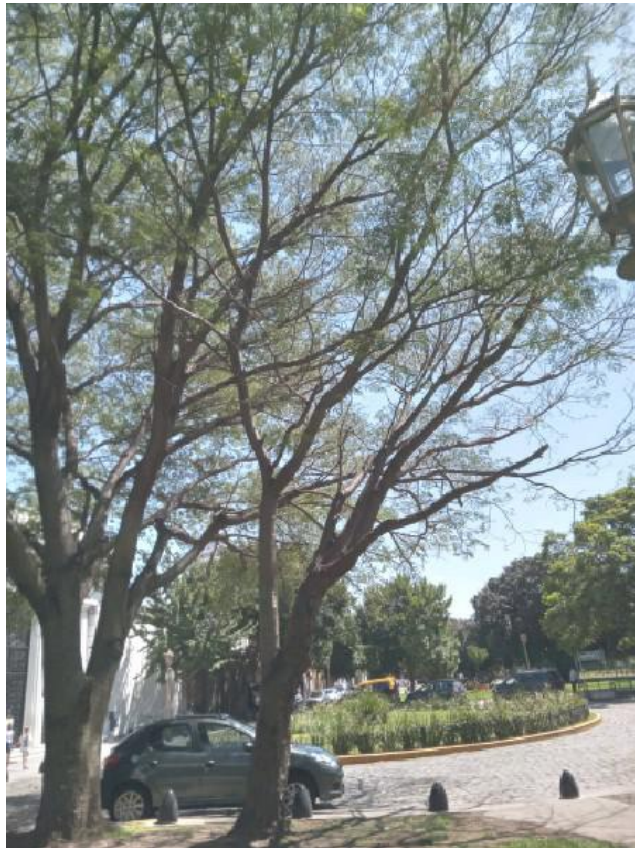
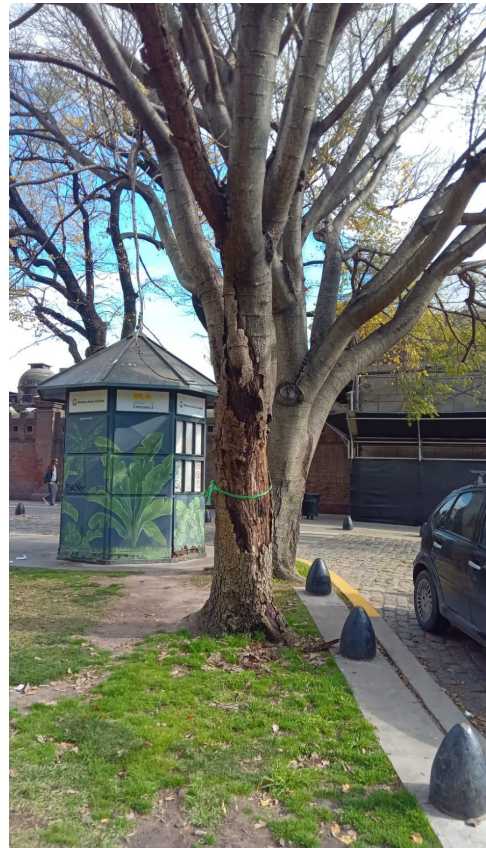
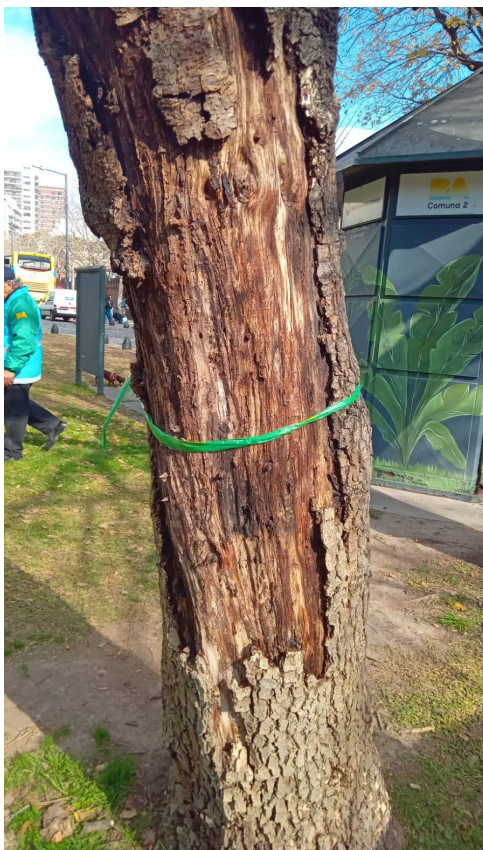
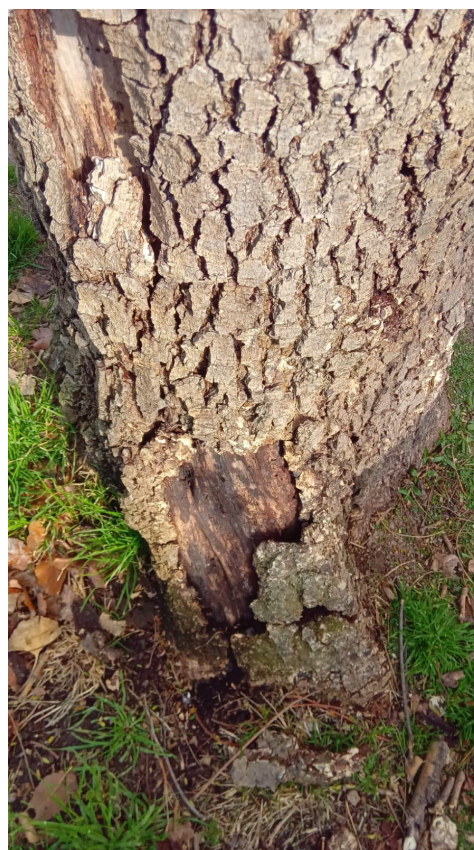
Calle Juan XXIII

Altura aprox. (m) 9 DAP (cm) 50 Inclinação: SI / ☒ Mayor a 40° ☐ Menor a 40°  
Orientación de la inclinación ☐ Hacia la calle ☐ Hacia la propiedad ☐ Hacia el largo de la vereda  
☐ Descopado ☐ Descopado y brotado ☐ Copa desbalanceada

☐ Tocones ☒ Excesivas / Cruzadas ☐ Con mal ángulo de inserción  
☐ Quebradas / Fisuradas ☒ Secas / Secas en las puntas ☐ Bajas  
☒ Codominancias ☐ Con cavidades / Tumores / Cancros ☐ Que invaden espacio aéreo

Se requiere la extracción del ejemplar debido a que presenta su fuste seco, descortezado y con una pudrición avanzada. Esta condición indica la pérdida de funcionalidad del sistema vascular, comprometiendo la estabilidad estructural del árbol. La falta de vitalidad implica un riesgo potencial de caída o desprendimiento de partes, lo cual representa un peligro para personas y bienes en el entorno. Por lo tanto, se recomienda su extracción de emergencia para prevenir posibles incidentes.

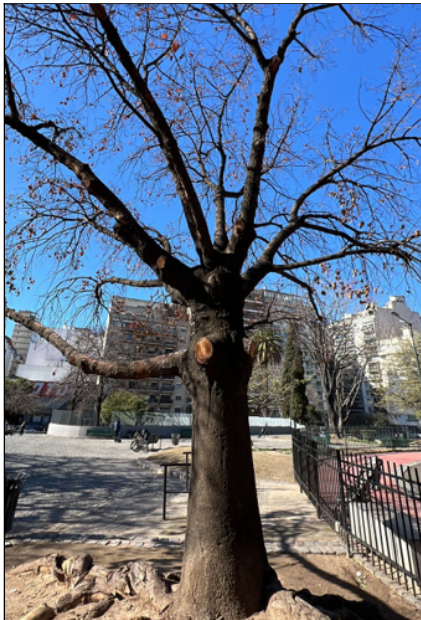
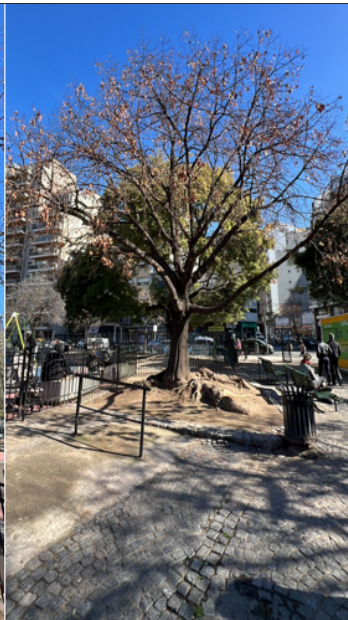
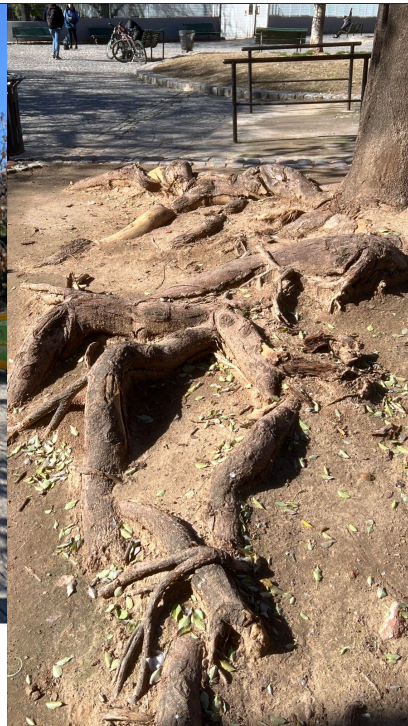
| INFORMACIÓN DEL ÁRBOL | | | | | | | | | | | |
|---|---|---|---|---|---|---|---|---|---|---|--|
| OBSERVACIONES | Se requiere extraccion de emergencia del ejemplar por encontrarse seco, ademas se encuentra limitando la zona de juego de los niños. | | | | | | | | | | |

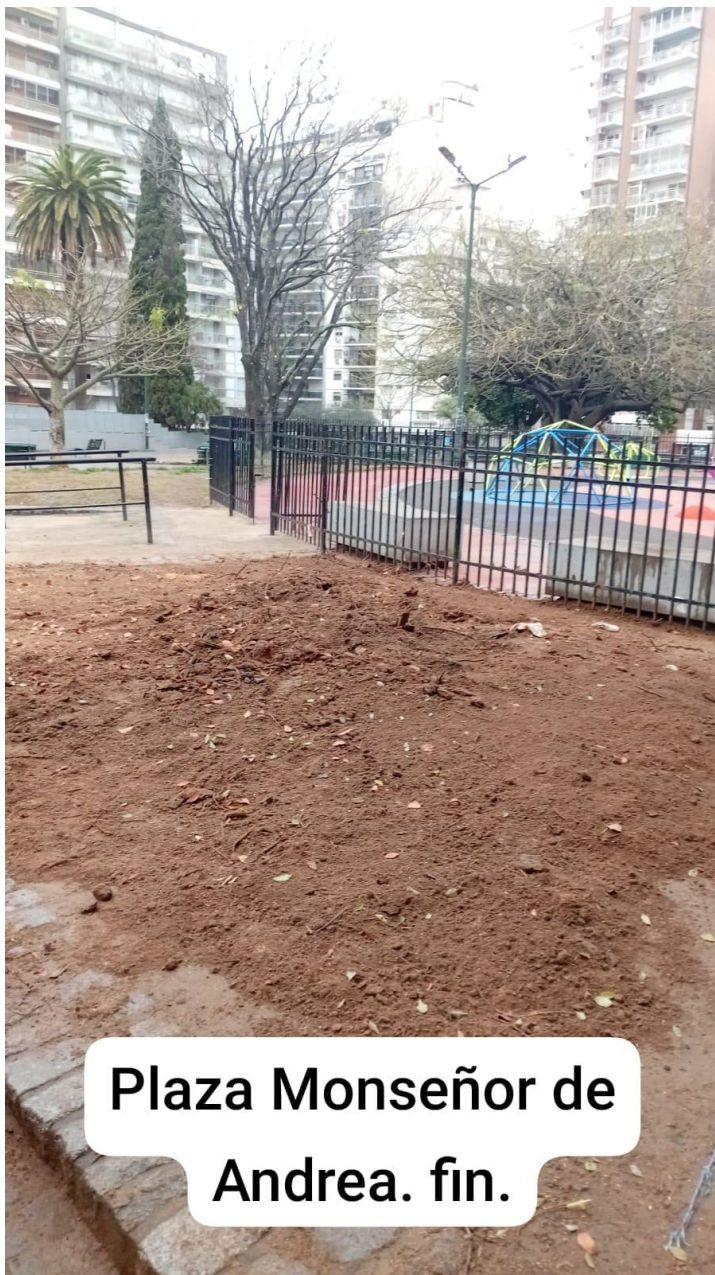
N° de Acta: ..... 2635- Plaza Monseñor de Andrea .....

**Plaza Monseñor de  
Andrea. fin.**
