## GOBIERNO DE LA CIUDAD DE BUENOS AIRES

### Resolución Presidencia Junta Comuna

**Referencia:** Resolución Arbolado NOVIEMBRE 2025

**Planilla de Inspección de Árboles**

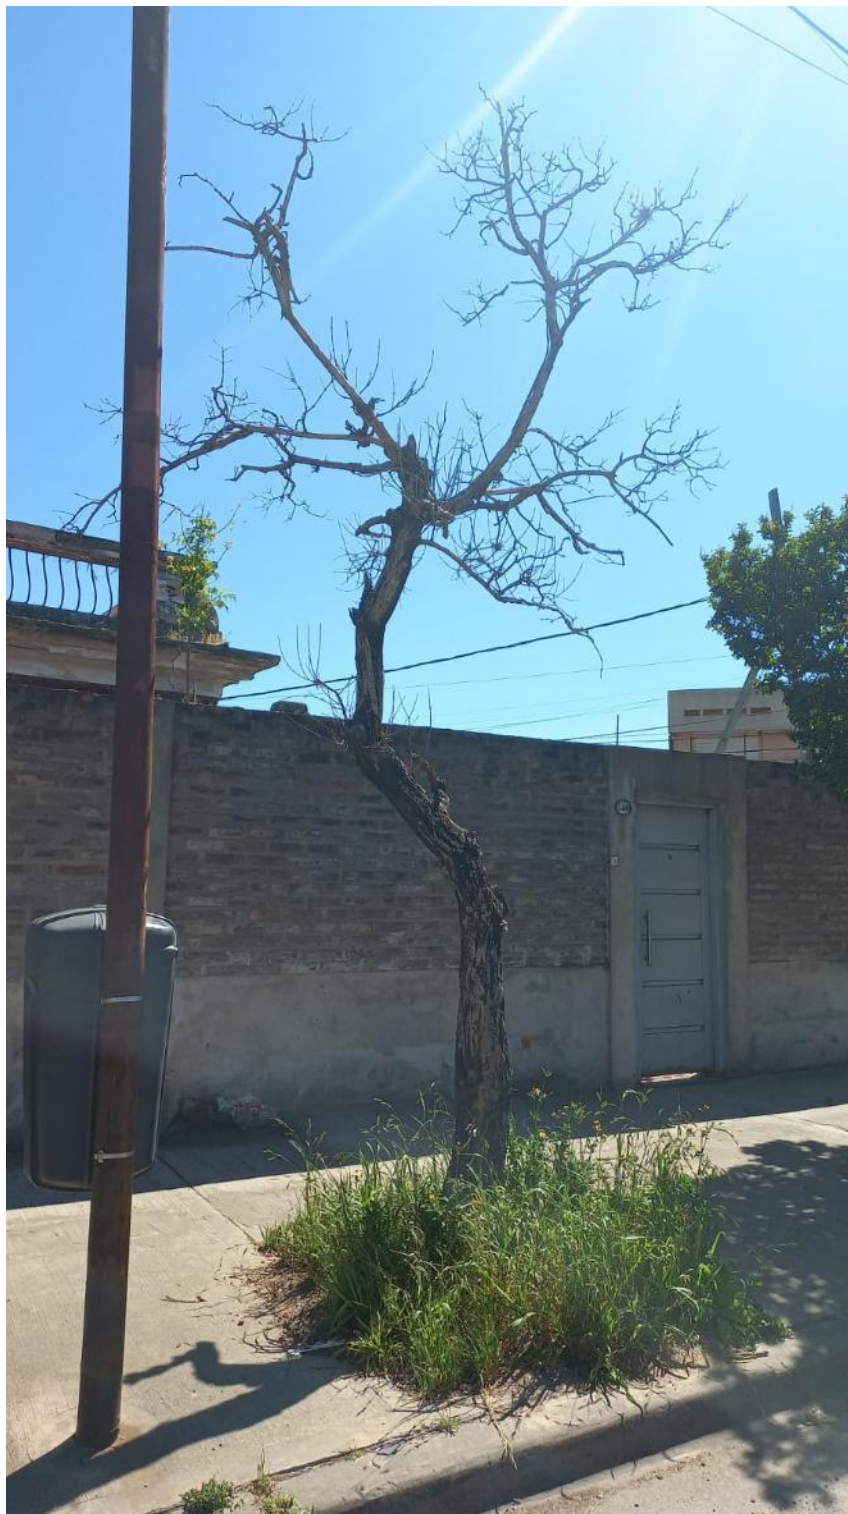
Informe N° 213

**INFORMACIÓN DEL ÁRBOL** Especie botánica: Ligustro  
Calle: Av. Argentina N°/Ref.: 5401 Árbol seco: ☒ Árbol semiseco: ☐

**OBSERVACIONES**  
Corresponde extracción por encontrarse seco.  
PRIORIDAD MEDIA

Calle: AV. ARGENTINA 5401

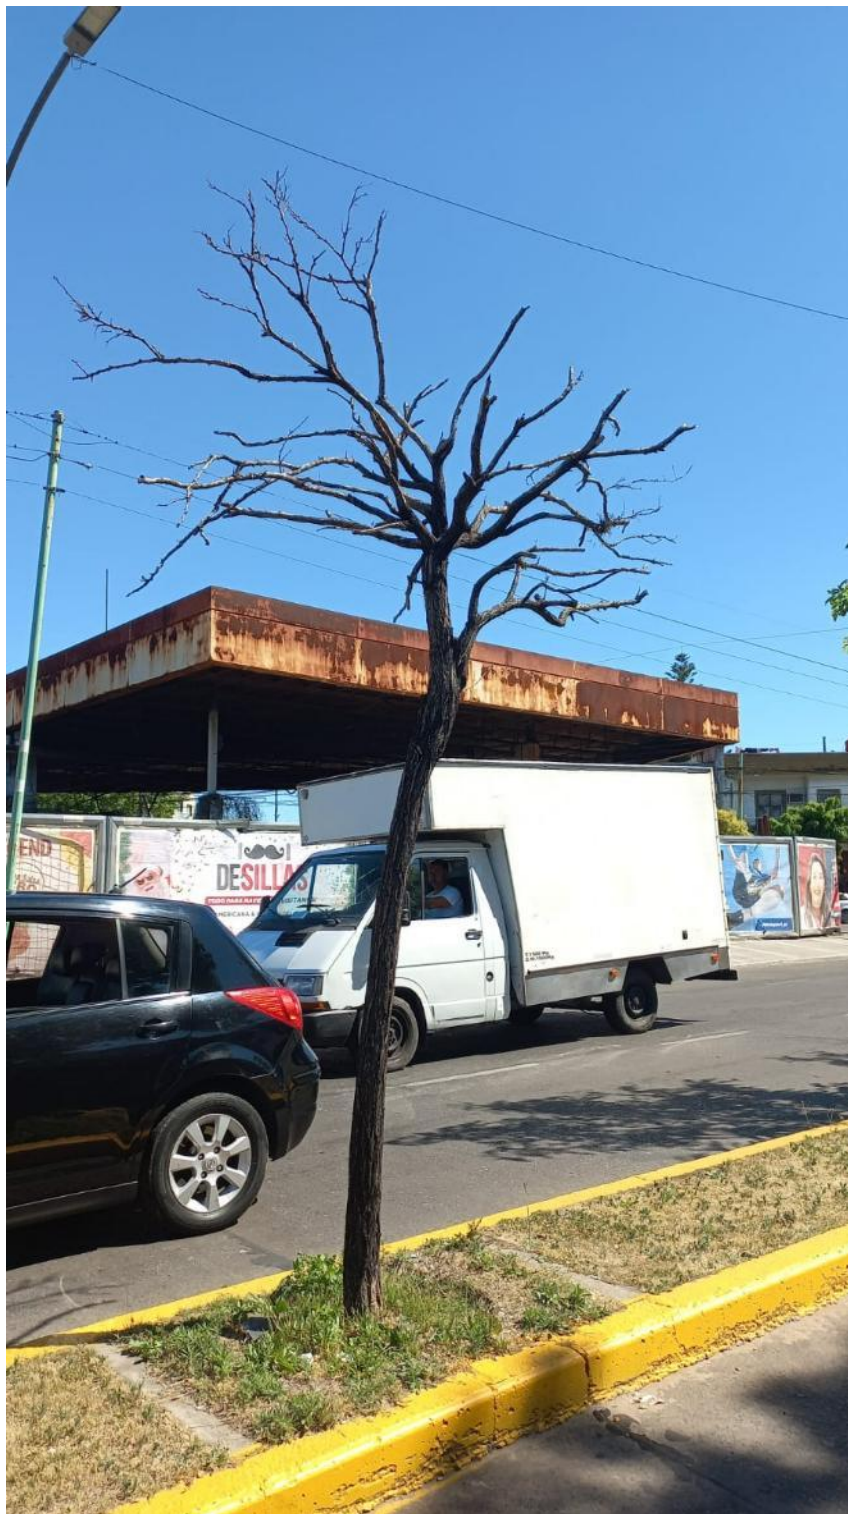
Informe N° 214

**INFORMACIÓN DEL ÁRBOL**  
Especie botánica: Rubinia pseudacacia  
Calle: Av. Argentina N°/Ref.: 5751 (sobre boulevard) Árbol seco: ☒ Árbol semiseco: ☐

**OBSERVACIONES**  
Corresponde extracción por encontrarse seco  
PRIORIDAD MEDIA  
SOBRE BOULEVARD

Calle: AV. ARGENTINA 5751 (sobre BOULEVARD)

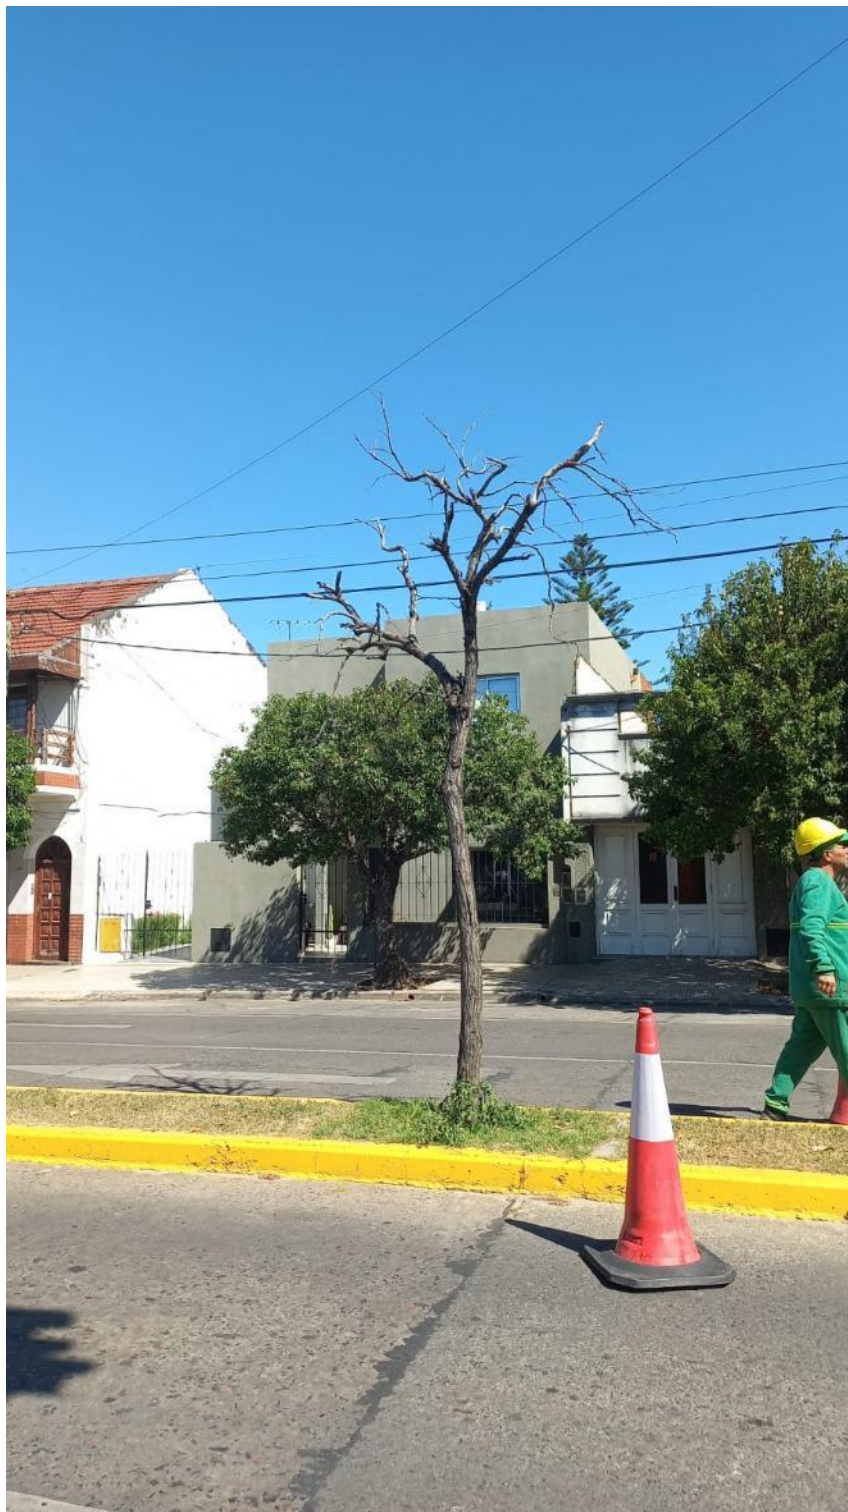
Informe N° 215

**INFORMACIÓN DEL ÁRBOL**  
Especie botánica: Robinia pseudacacia  
Calle: Av. Argentina N°/Ref.: 5836 sobre boulevard Arbol seco: ☒ Arbol semiseco: ☐

**OBSERVACIONES**  
Corresponde extracción por encontrarse seco  
PRIORIDAD MEDIA  
SOBRE BOULEVARD

Calle: AV. ARGENTINA 5836 (sobre BOULEVARD)

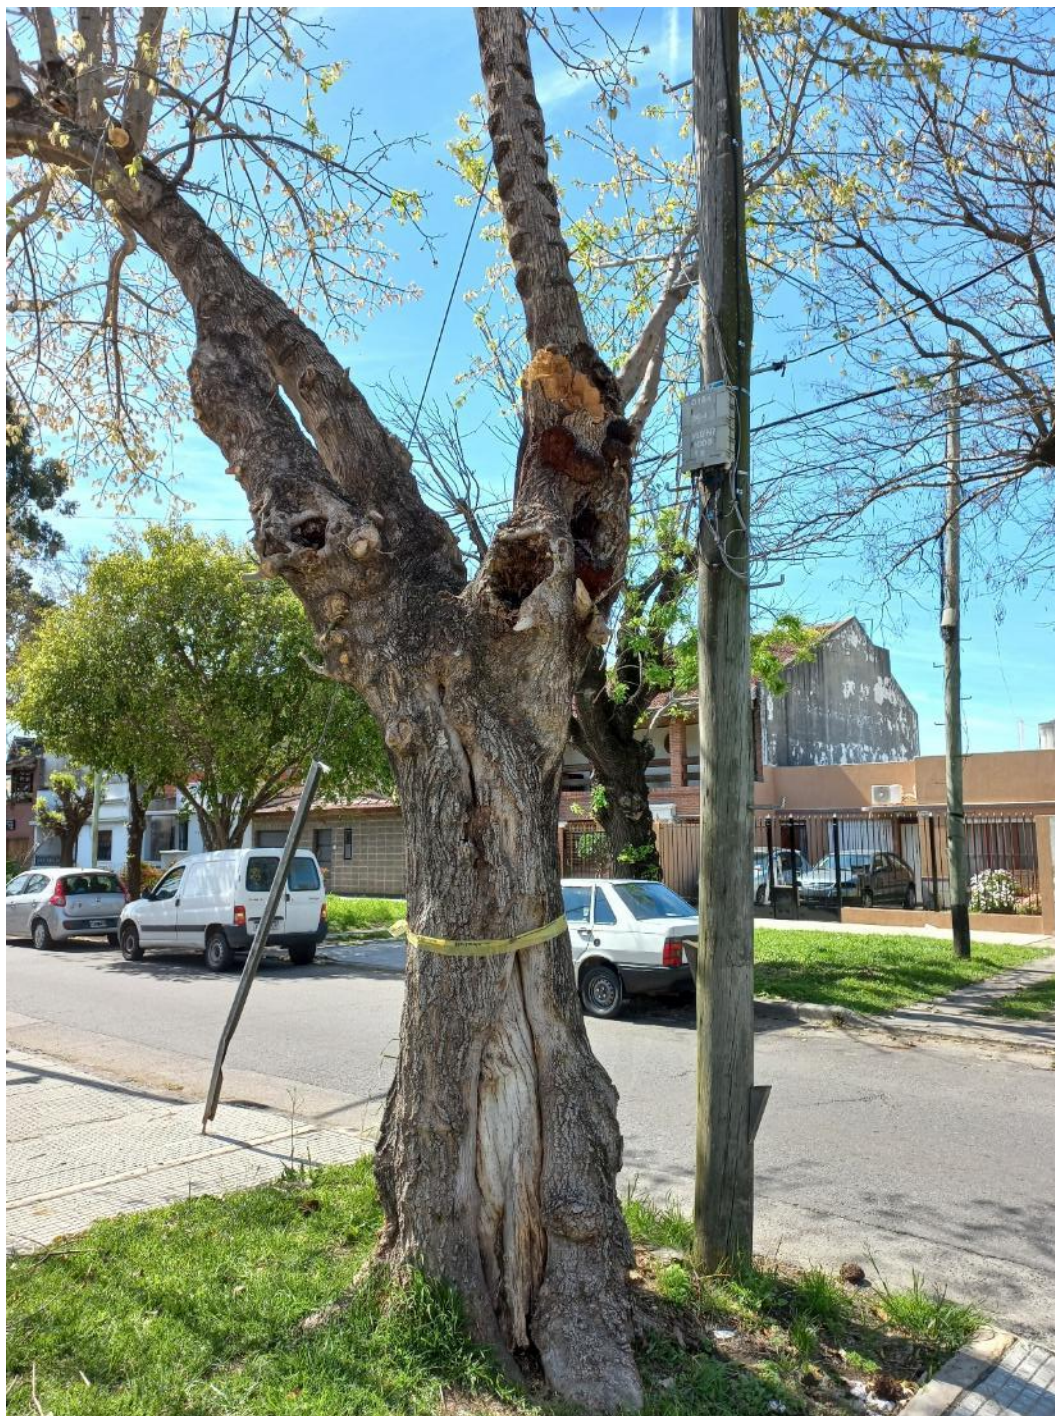
Informe N° 216

**INFORMACIÓN DEL ÁRBOL** Especie botánica: ALER  
Calle: BATLLE 7 ORDOÑEZ N°/Ref.: 6273 Árbol seco: ☐ Árbol semiseco: ☐

**OBSERVACIONES**  
PL ALTA  
Presenta cavidades y poca pared remanente  
Copa desbalanceada por quiebre reciente de un brazo principal  
SIN VEREDA

Calle: BATLLE Y ORDOÑEZ 6273

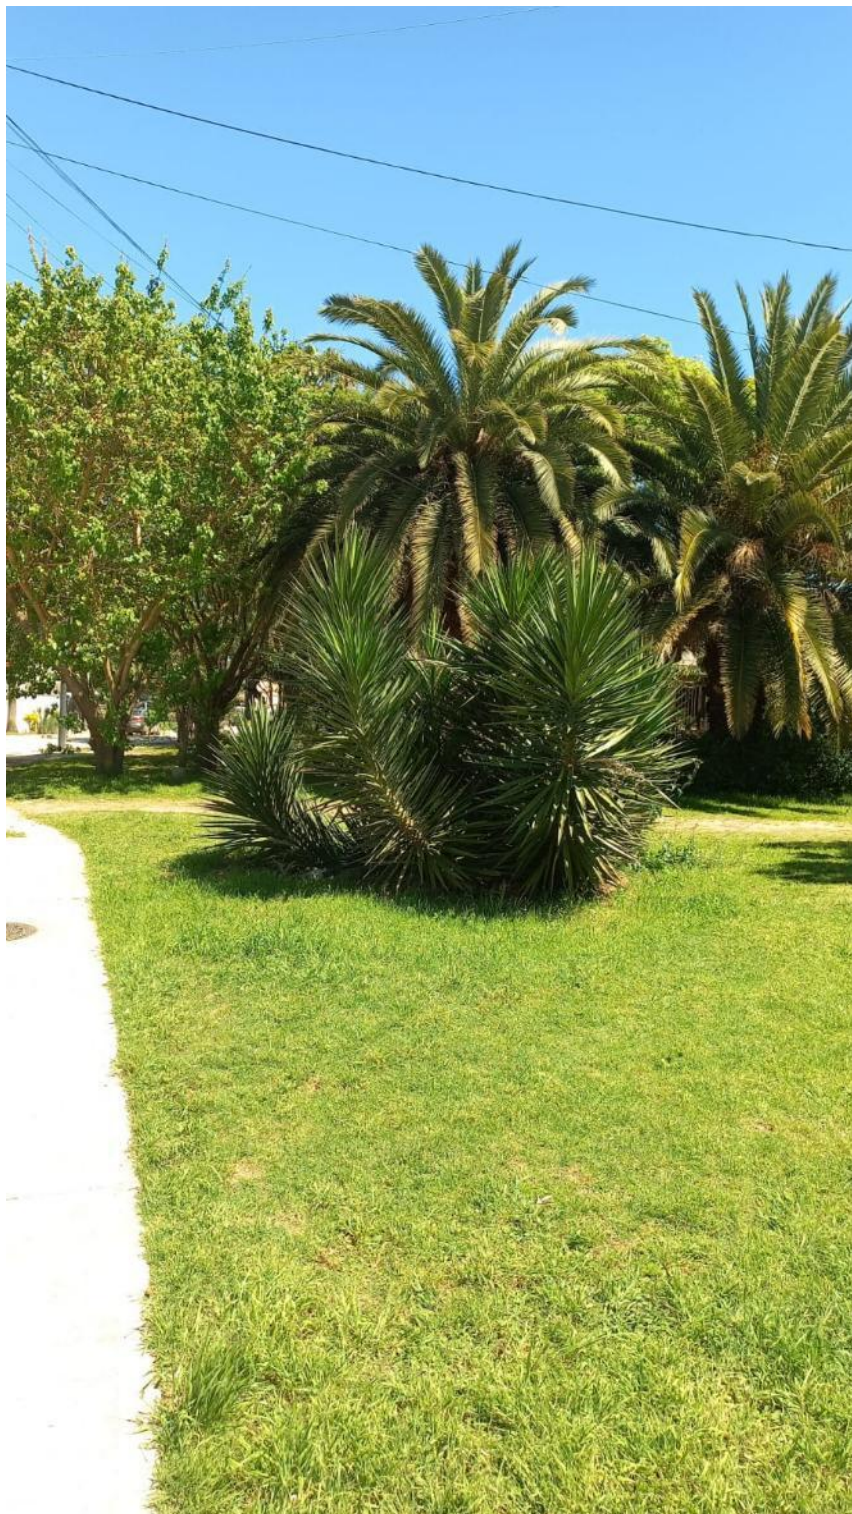
Informe N° 217

**INFORMACIÓN DEL ÁRBOL**  
Especie botánica: YUCA  
Calle: Bergantín Coleta Espora N°/Ref.: 6789  
Árbol seco: ☐ Árbol semiseco: ☐

**OBSERVACIONES**  
Corresponde extracción con PRIORIDAD MEDIA  
por representar un peligro para los transeuntes.

Calle: BERGANTIN GOLETA ESPORA 6789

| EXTRACCIONES CUPO NOVIEMBRE 2025 | | | | | |
|---|---|---|---|---|---|
| MEDIA | 408254014 | BERGANTIN GOLETA ESPORA | 6789 | S/V | Ejemplar de yuca que presenta peligro de daño a transeúntes. |

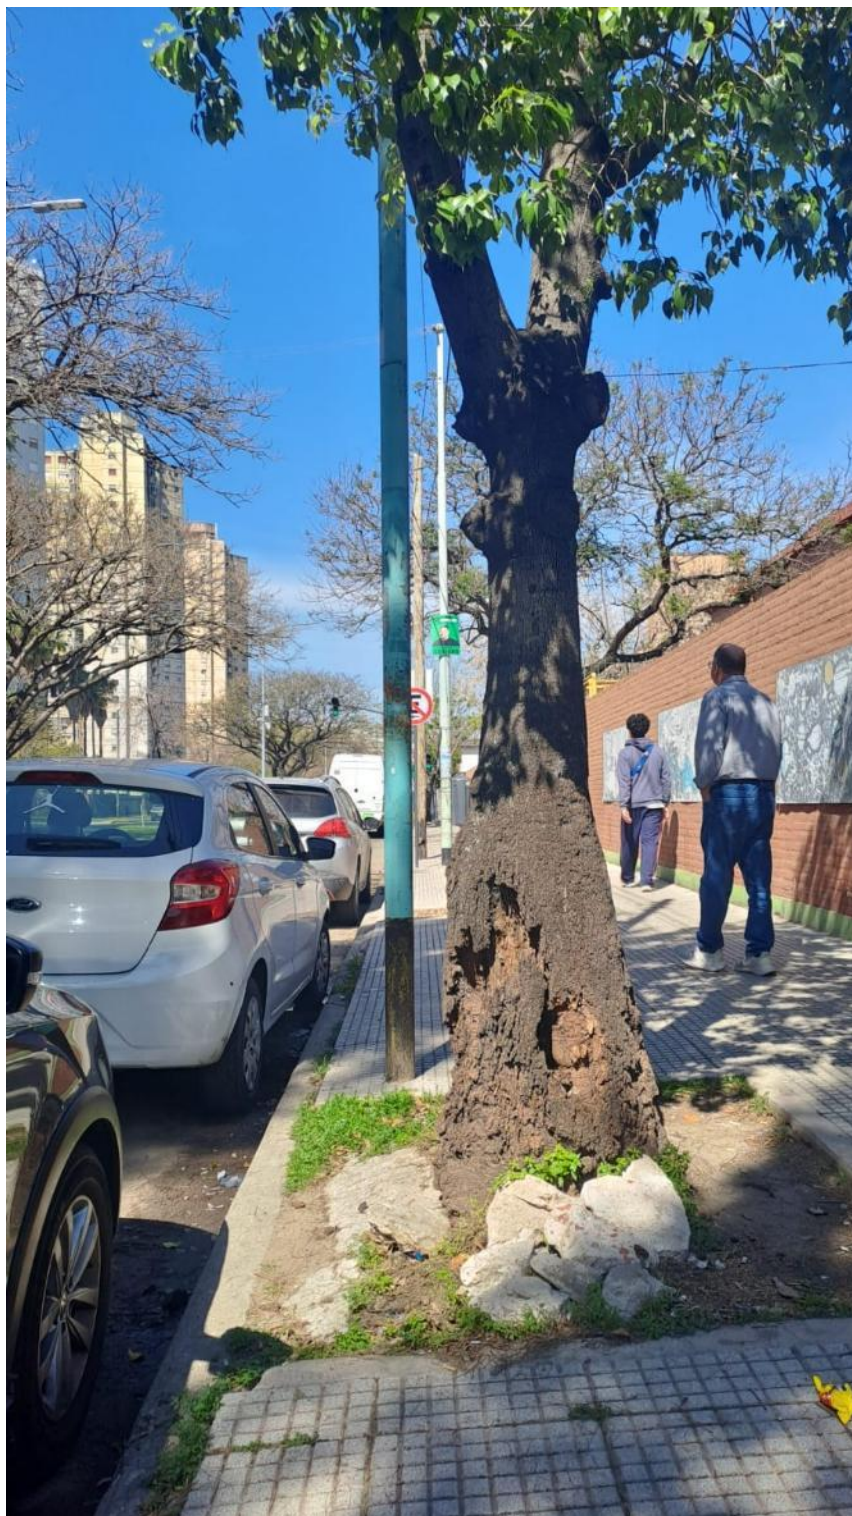
Informe N° 218

**INFORMACIÓN DEL ÁRBOL** Especie botánica: Bauhinia  
 Calle: Cafayate 9 N°/Ref.: 5115 Lb3 Árbol seco: ☐ Árbol semiseco: ☐

**OBSERVACIONES**  
Ejemplo: C pudrición en fuste y cuello de  
raíz: Anclaje comprometido  
se solicita extracción  
P. Atta:

Calle: CAFAYATE 5515 LD3

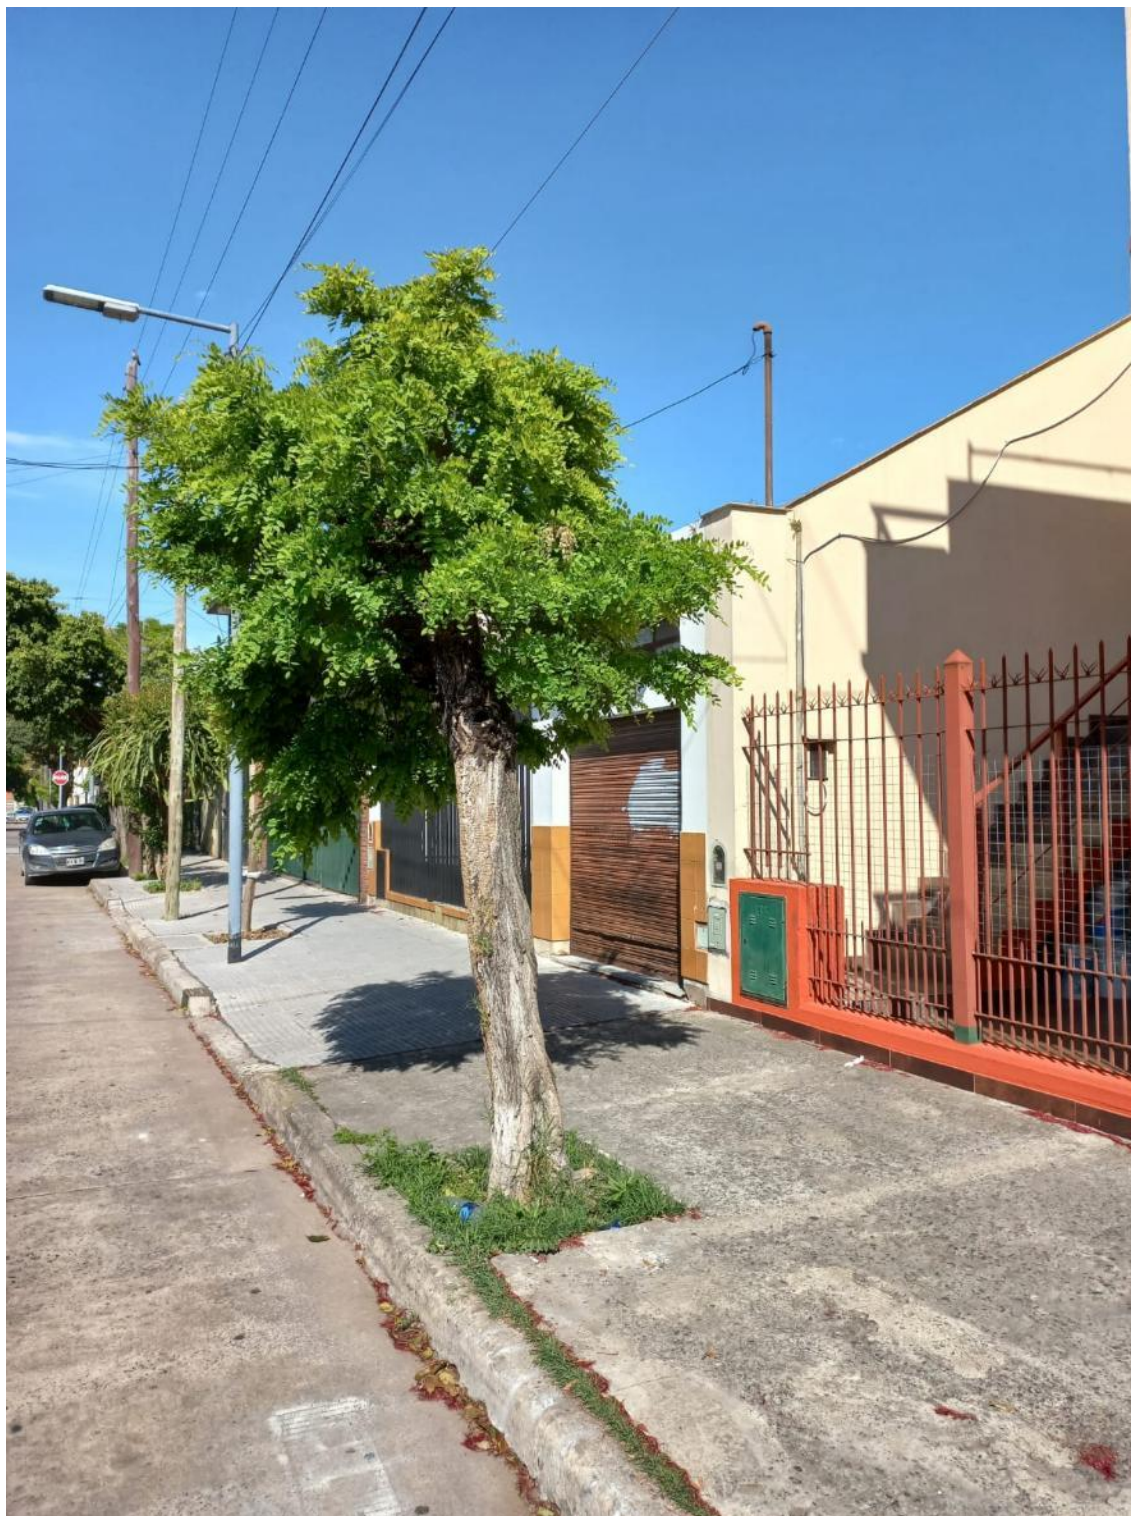
Informe N° 219

**INFORMACIÓN DEL ÁRBOL** Especie botánica: ROBINIA  
 Calle: CALVO N°/Ref.: 5367 Árbol seco: ☐ Árbol semiseco: ☒

**OBSERVACIONES**  
PL ALTA  
CON OSCILACIÓN  
SIN VEREDA

Calle: JUAN P. CALOU 5367

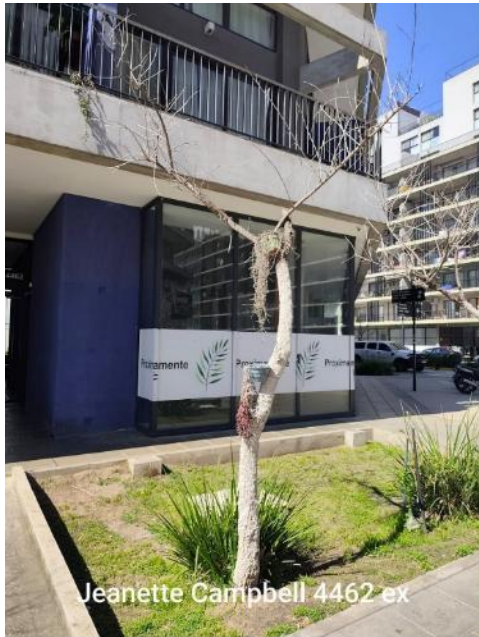
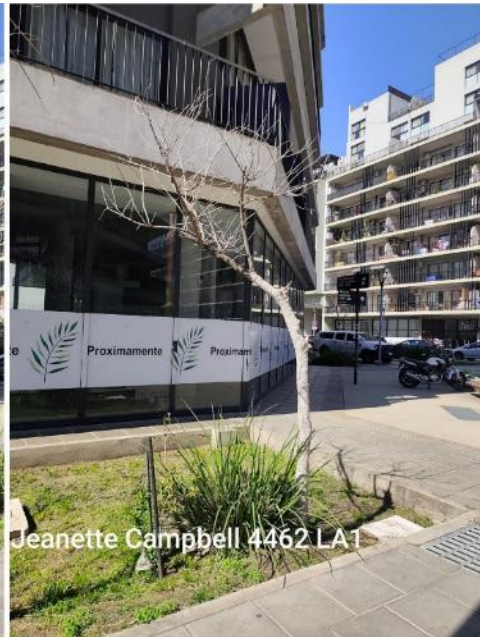
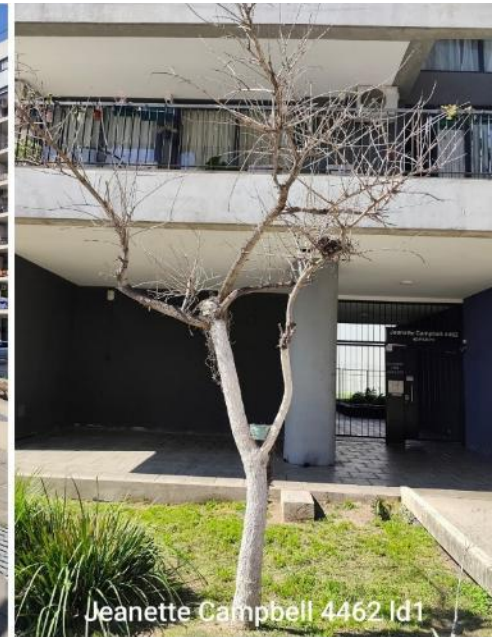
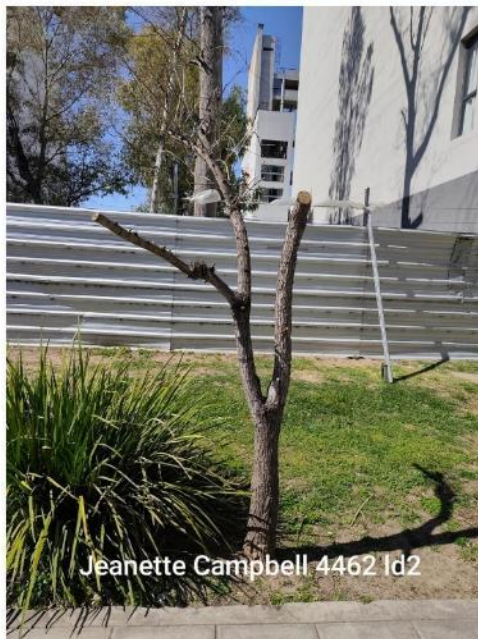
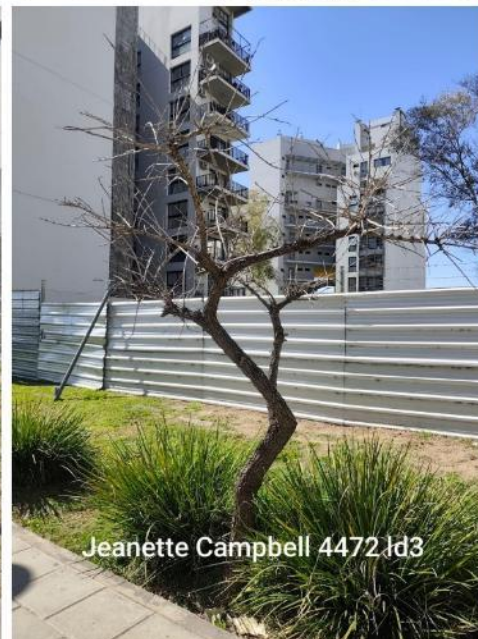
Informe N° 220

**INFORMACIÓN DEL ÁRBOL** Especie botánica: CEIBOS  
Calle: Jeanette Campbell N°/Ref.: 4462 y 4491 Arbol seco: ☐ Arbol semiseco: ☐

Calle: JEANETTE CAMPBELL 4462

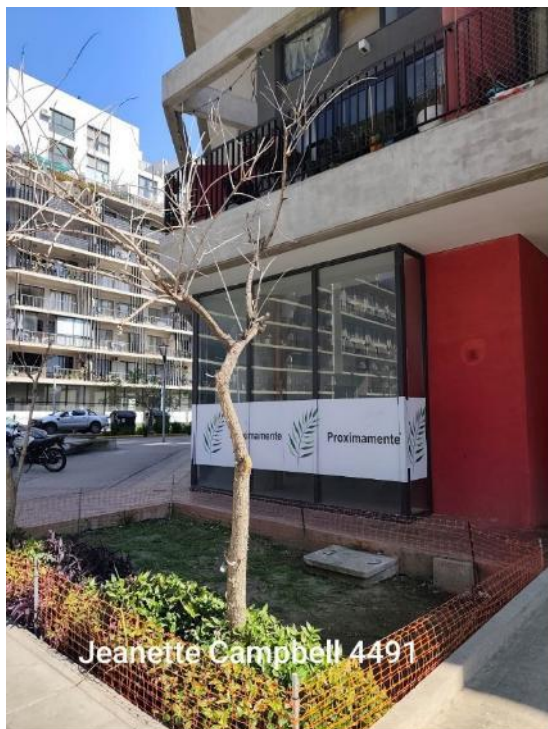
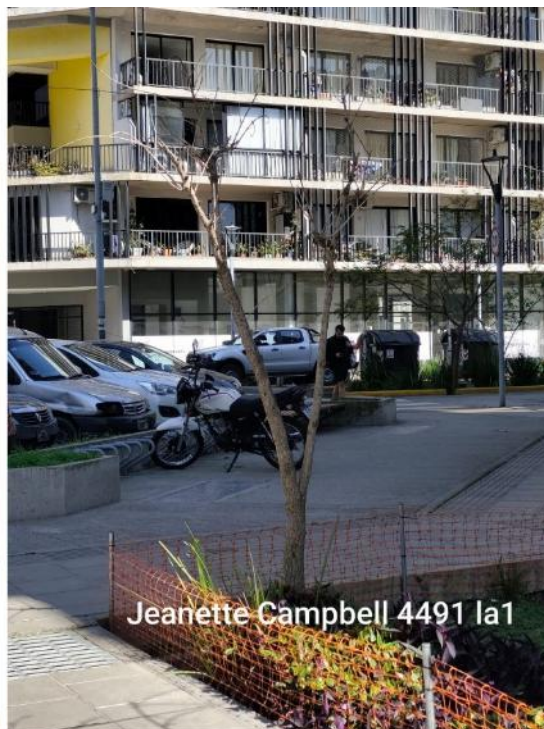
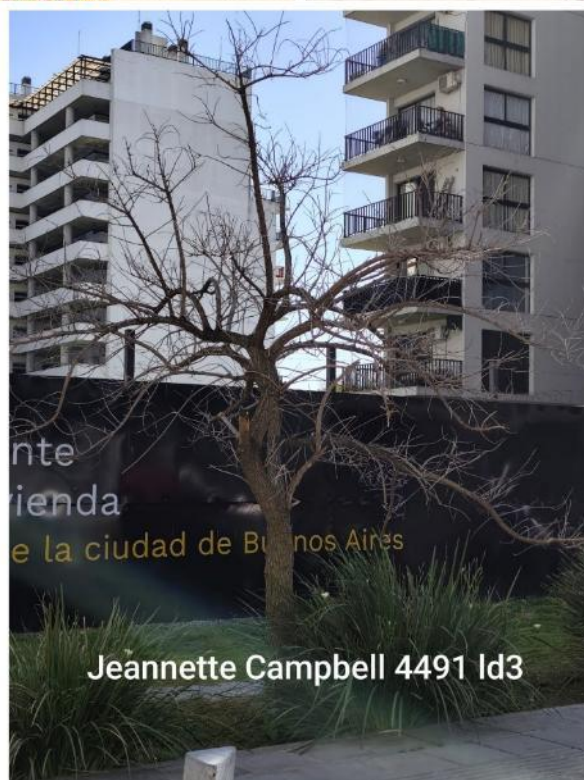
Informe N° 221

Calle: JEANETTE CAMPBELL 4491

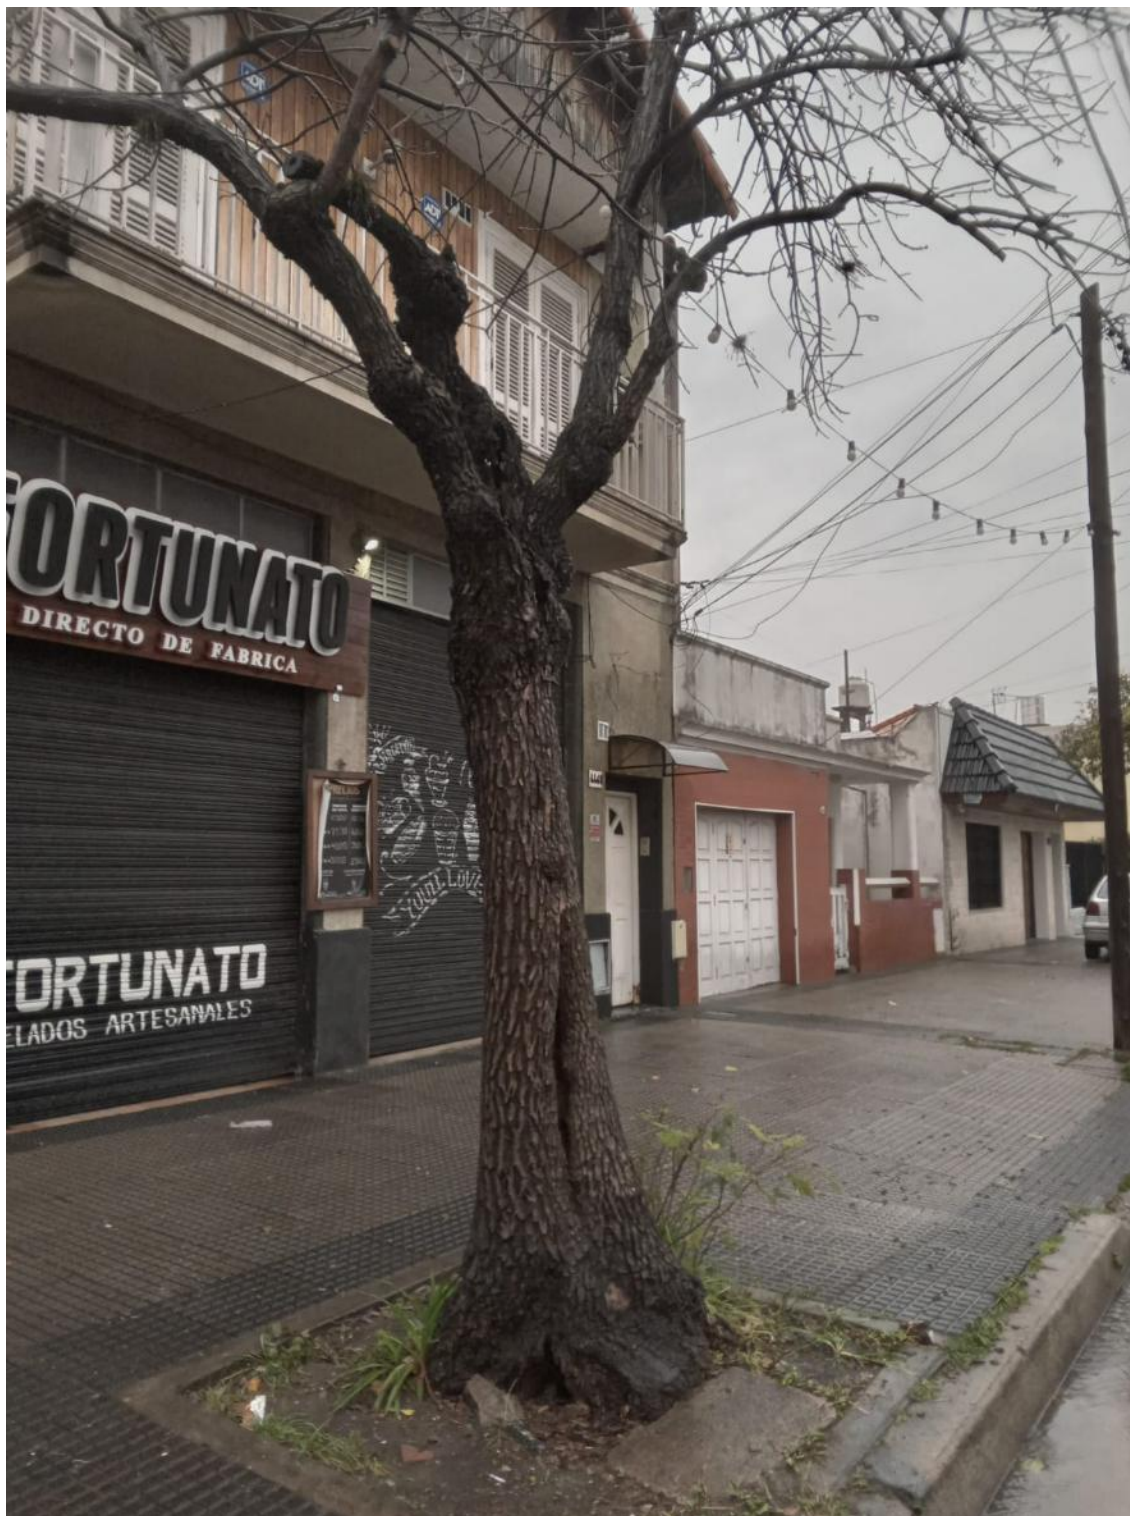
Informe N° 223

Ejemplo: el árbol presenta en fuste y abeto. Presente pudrición y carcoma. Presente en cuello de la raíz. Anillo comprometido. Se solicita extracción.

**A: OBJETIVOS DE LA PODA** Reducción de riesgo: ☐ Eliminar interferencias: ☐ Adecuación al sitio: ☐ Regulación de estructura: ☐  
**B: TIPOS DE PODA** Formación: ☐ Limpieza: ☐ Aclareo: ☐ Refaldado: ☐ Terciado: ☐  
**C: CORTE DE RAÍCES** Superficial: ☐ Profundo: ☐  
**D: TRATAMIENTO FITOSANITARIO** ☐ **E: TRASPLANTE** ☐ **F: EXTRACCIÓN** ☒

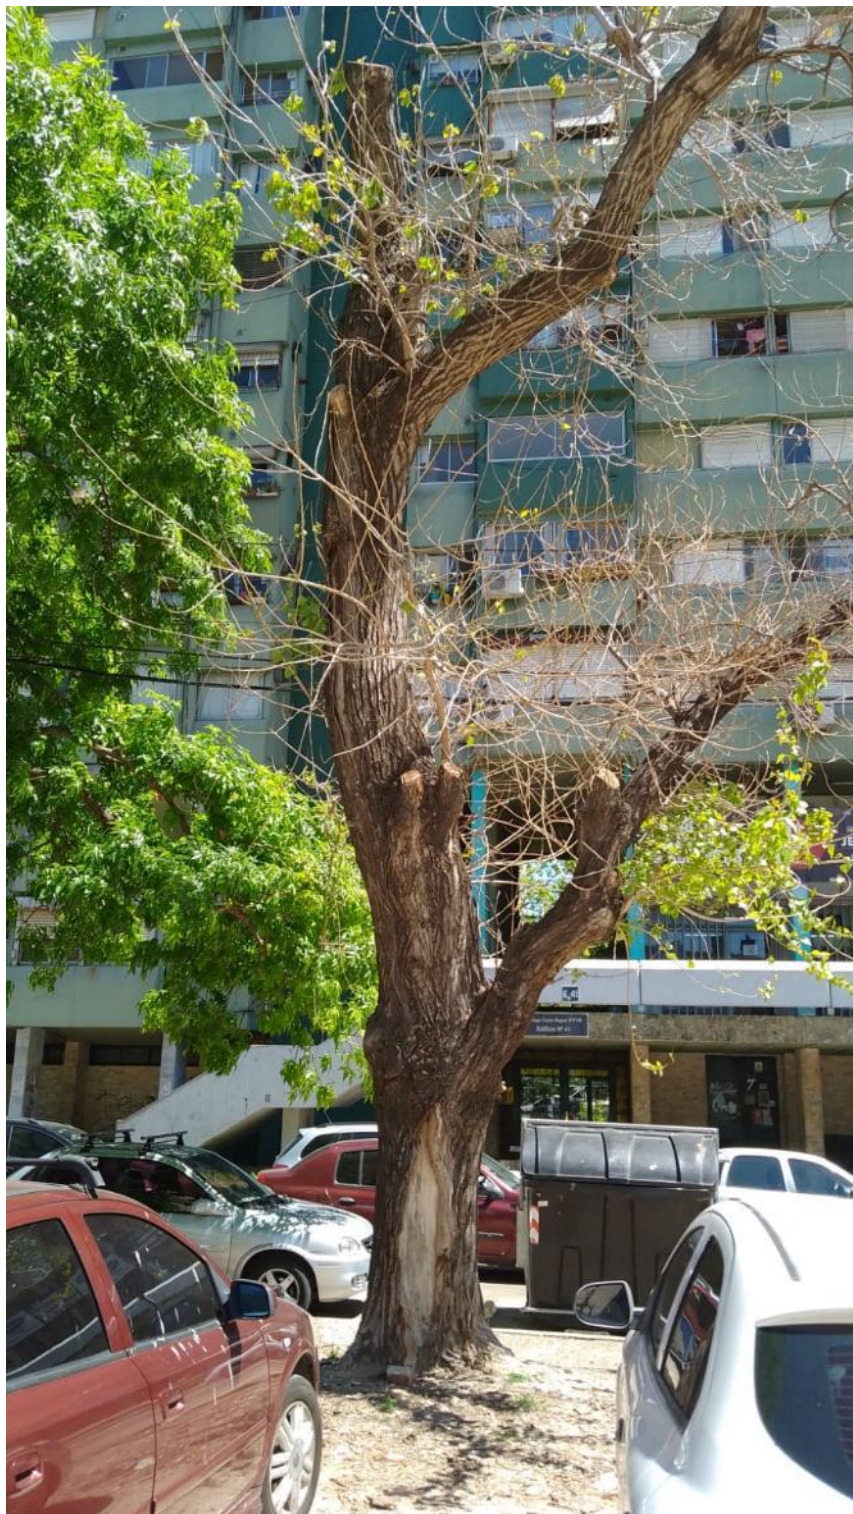
Informe N° 224

Correspond la extracción del árbol ubicado en 5749 FTE  
Descortezamiento longitudinal en todo el fuste y en las ramas principales.  
Hacer un corte de copa seco, solo queda antes de extraerlos.

**D: TRATAMIENTO FITOSANITARIO** ☐ **E: TRASPLANTE** ☐ **F: EXTRACCIÓN** ☒

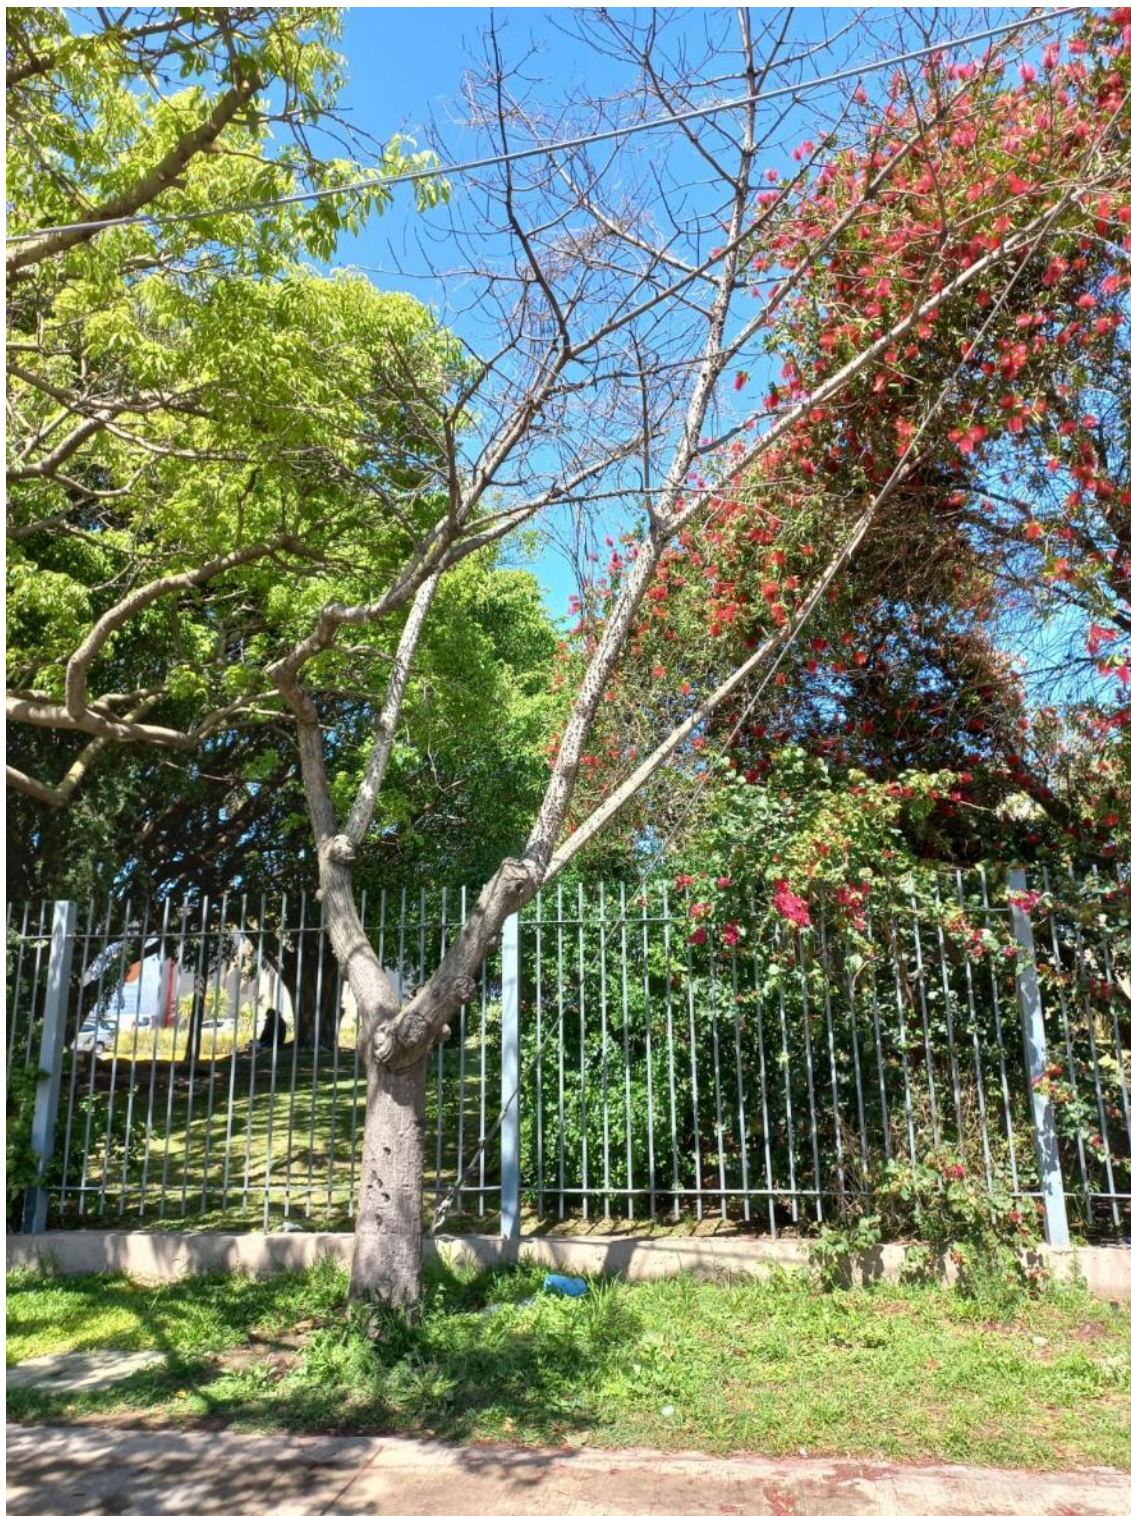
Informe N° 232

**OBSERVACIONES**  
PL ALTA  
Seco con grietas en el fuste  
Esta a 10 metros de la entrada a Supermercado JVA

Calle: AV. ESCALADA 4215 LD8

| EXTRACCIONES CUPO NOVIEMBRE 2025 | | | | | |
|---|---|---|---|---|---|
| ALTA | 408254587 | ESCALADA AV. | 4215 LD8 | S/V | Ejemplar seco con grietas en el fuste. Ubicado a 10m de la entrada de Supermercado Jumbo. |

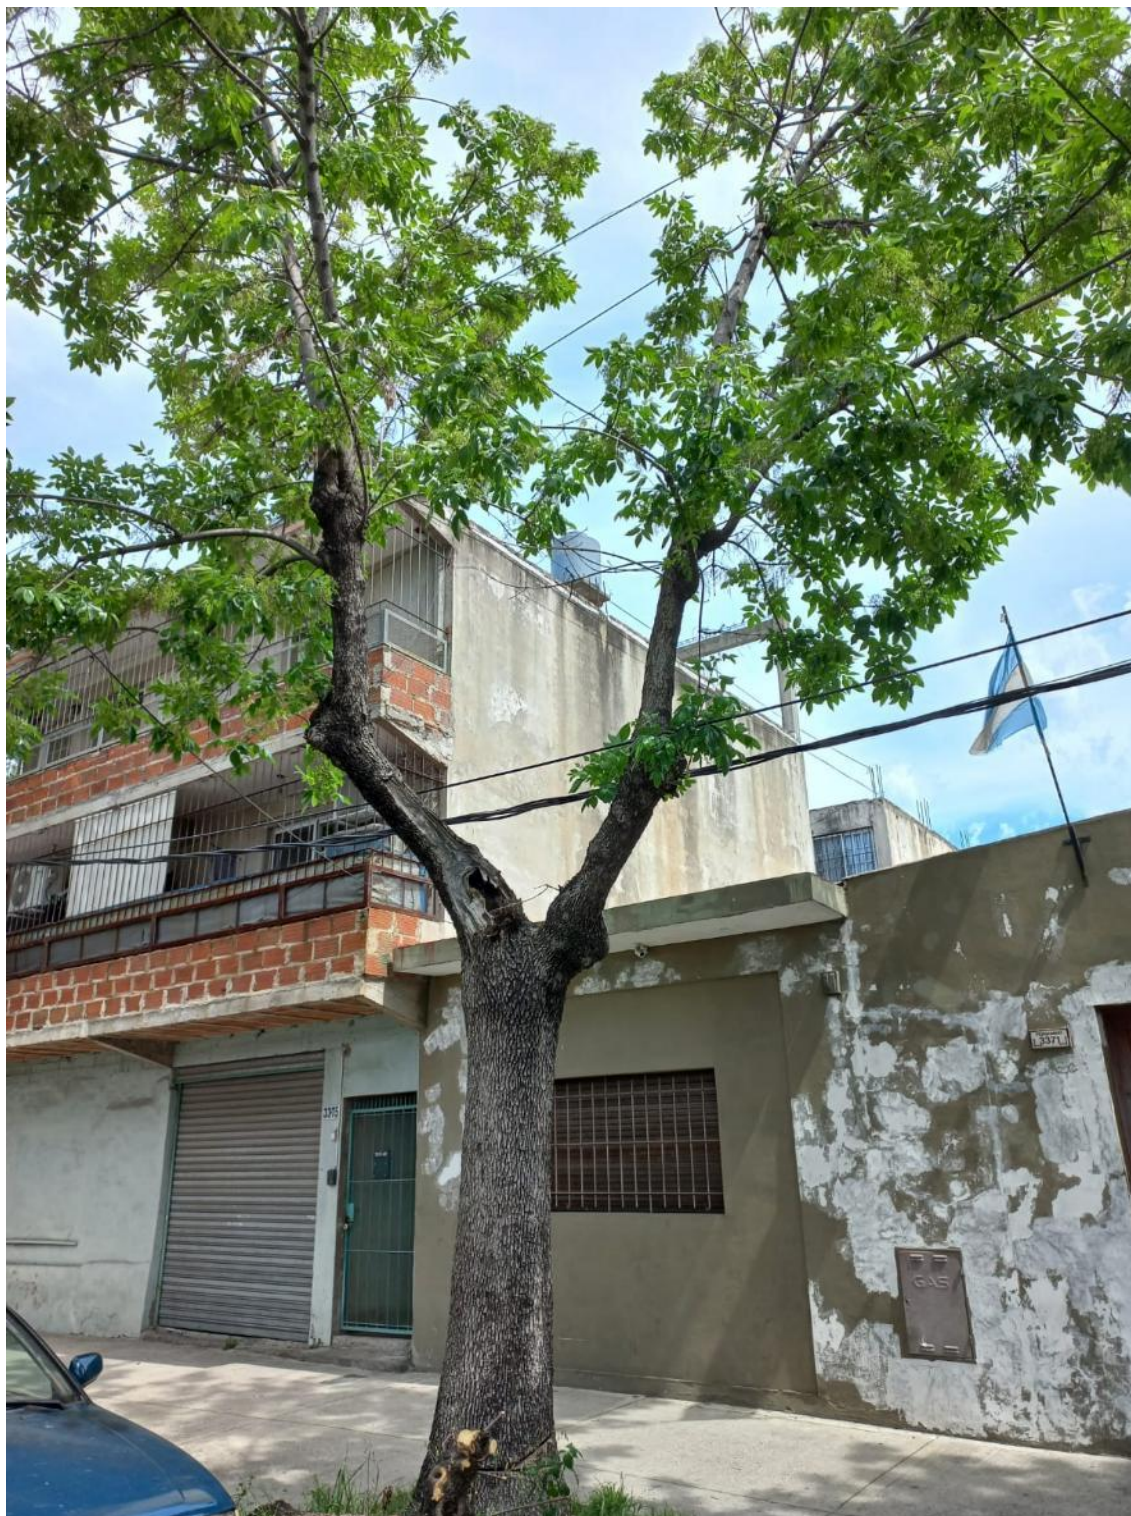
Informe N° 245

Calle: PERGAMINO 3371

| EXTRACCIONES CUPO NOVIEMBRE 2025 | | | | | |
|---|---|---|---|---|---|
| MEDIA | 408254610 | PERGAMINO | 3371 | S/V | Ejemplar que sufrió el quiebre importante en uno de sus brazos principales, dejando escasa pared remanente, además presenta daños mecánicos (anillado). |

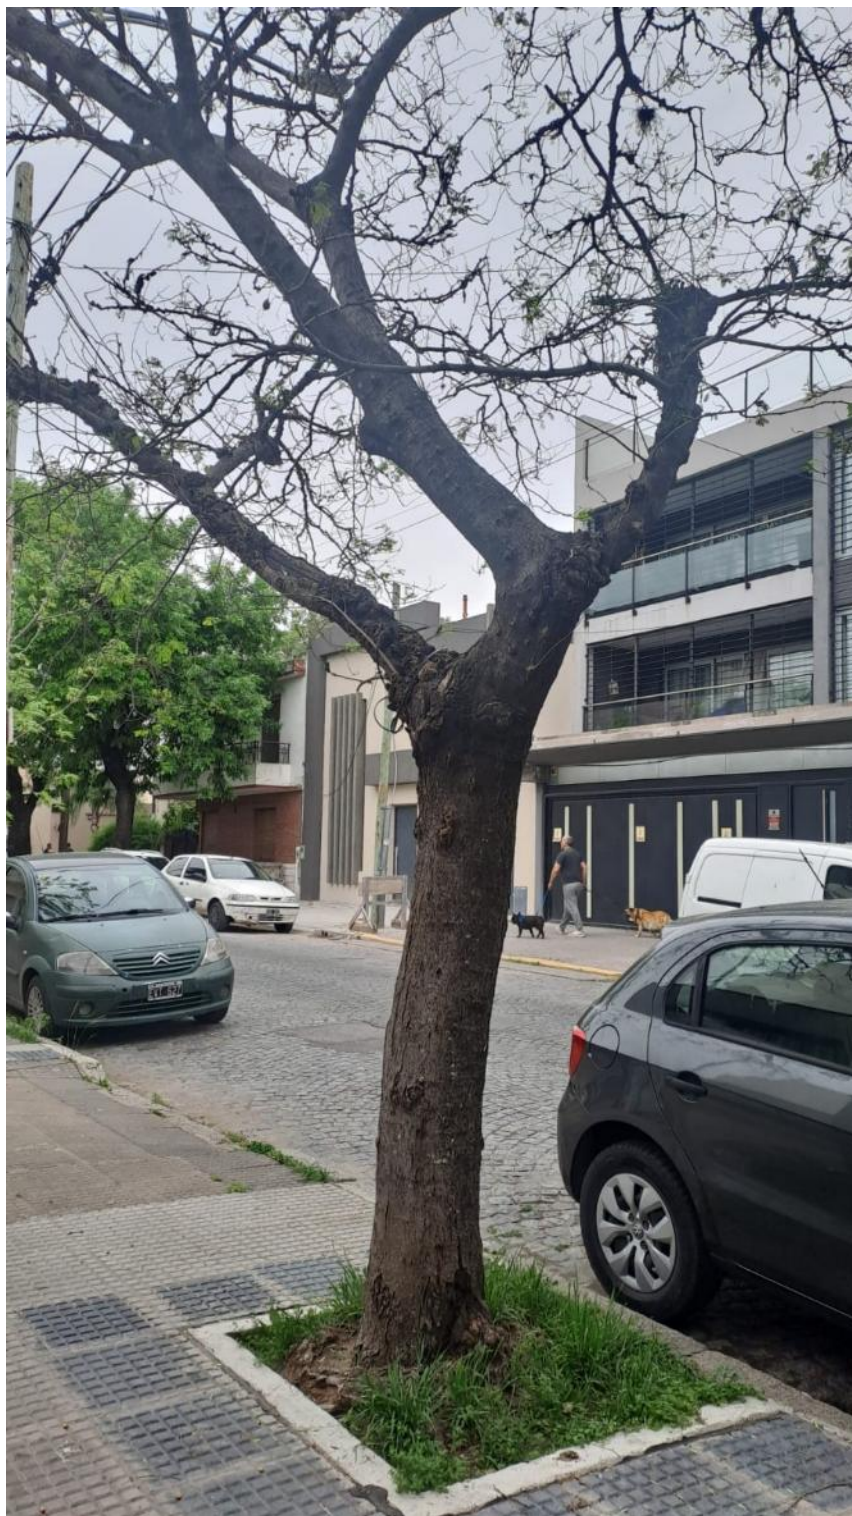
Informe N° 247

**INFORMACIÓN DEL ÁRBOL** Especie botánica: Albizia julibrissin  
 Calle: SAYOS N°/Ref.: 5877 Árbol seco: ☐ Árbol semiseco: ☐

Calle: SAYOS 5877
