Resolución Presidencia Junta Comuna

Referencia: EX-2026-07547823-GCABA-COMUNA6 - Acoyte 484

Planilla de Inspección de Árboles

Referencia: EX-2026-08553828- -GCABA-COMUNA6 - Espinosa 1410

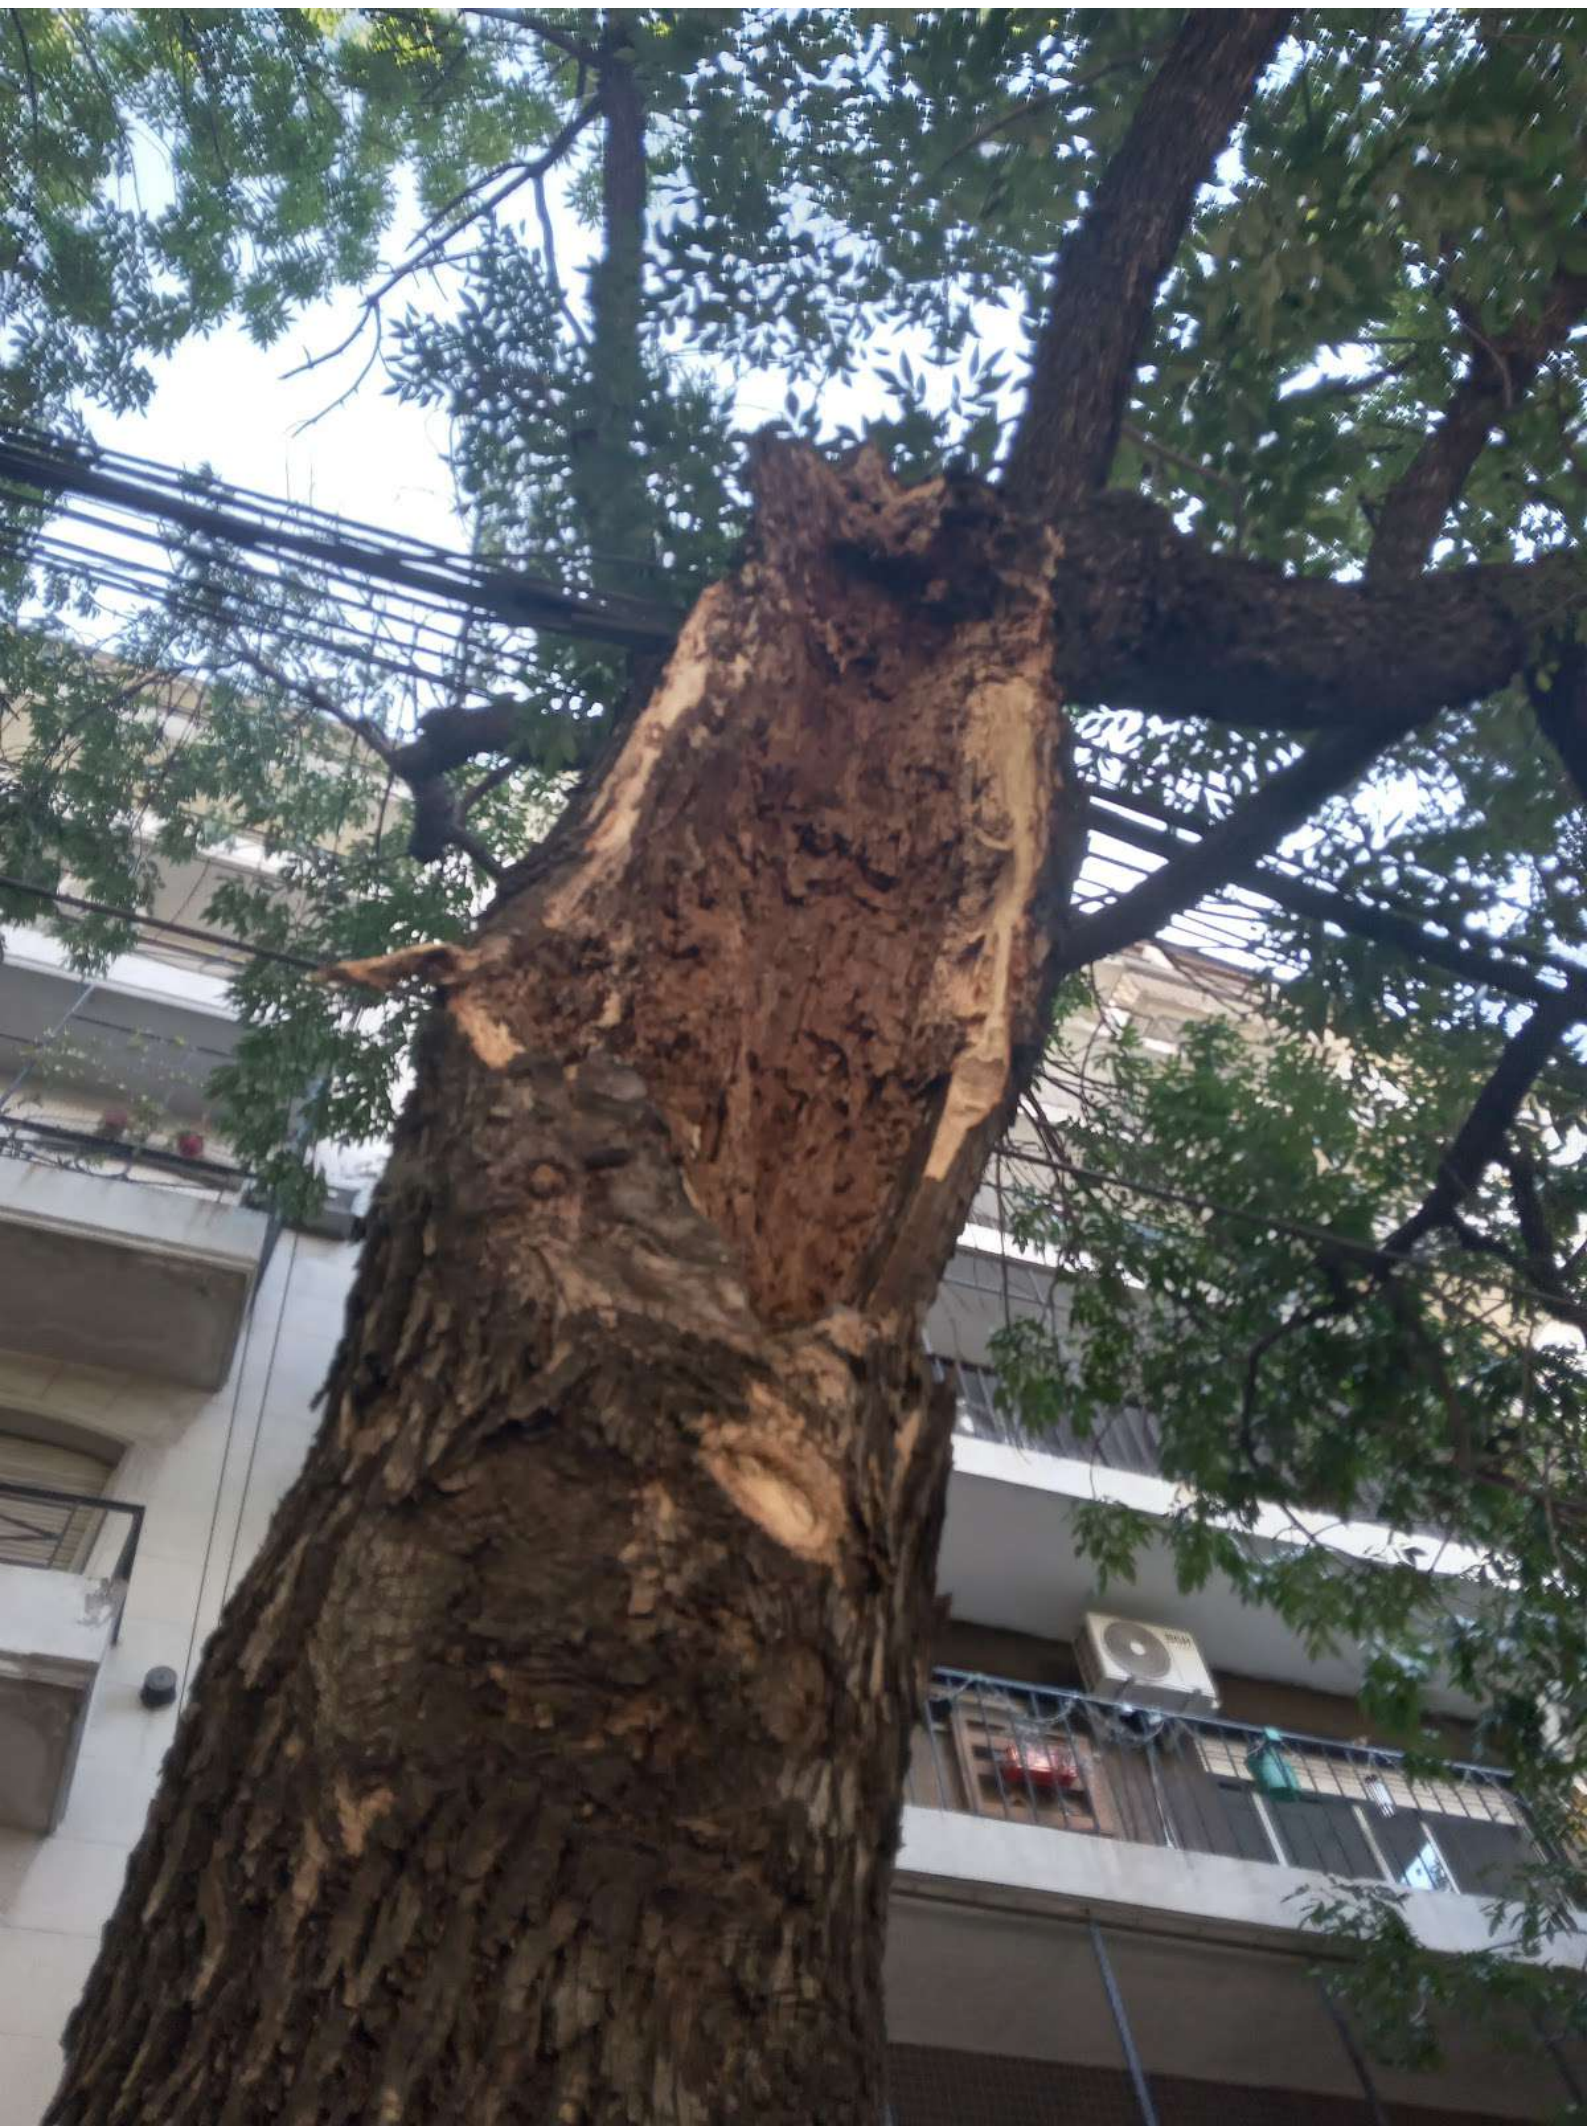
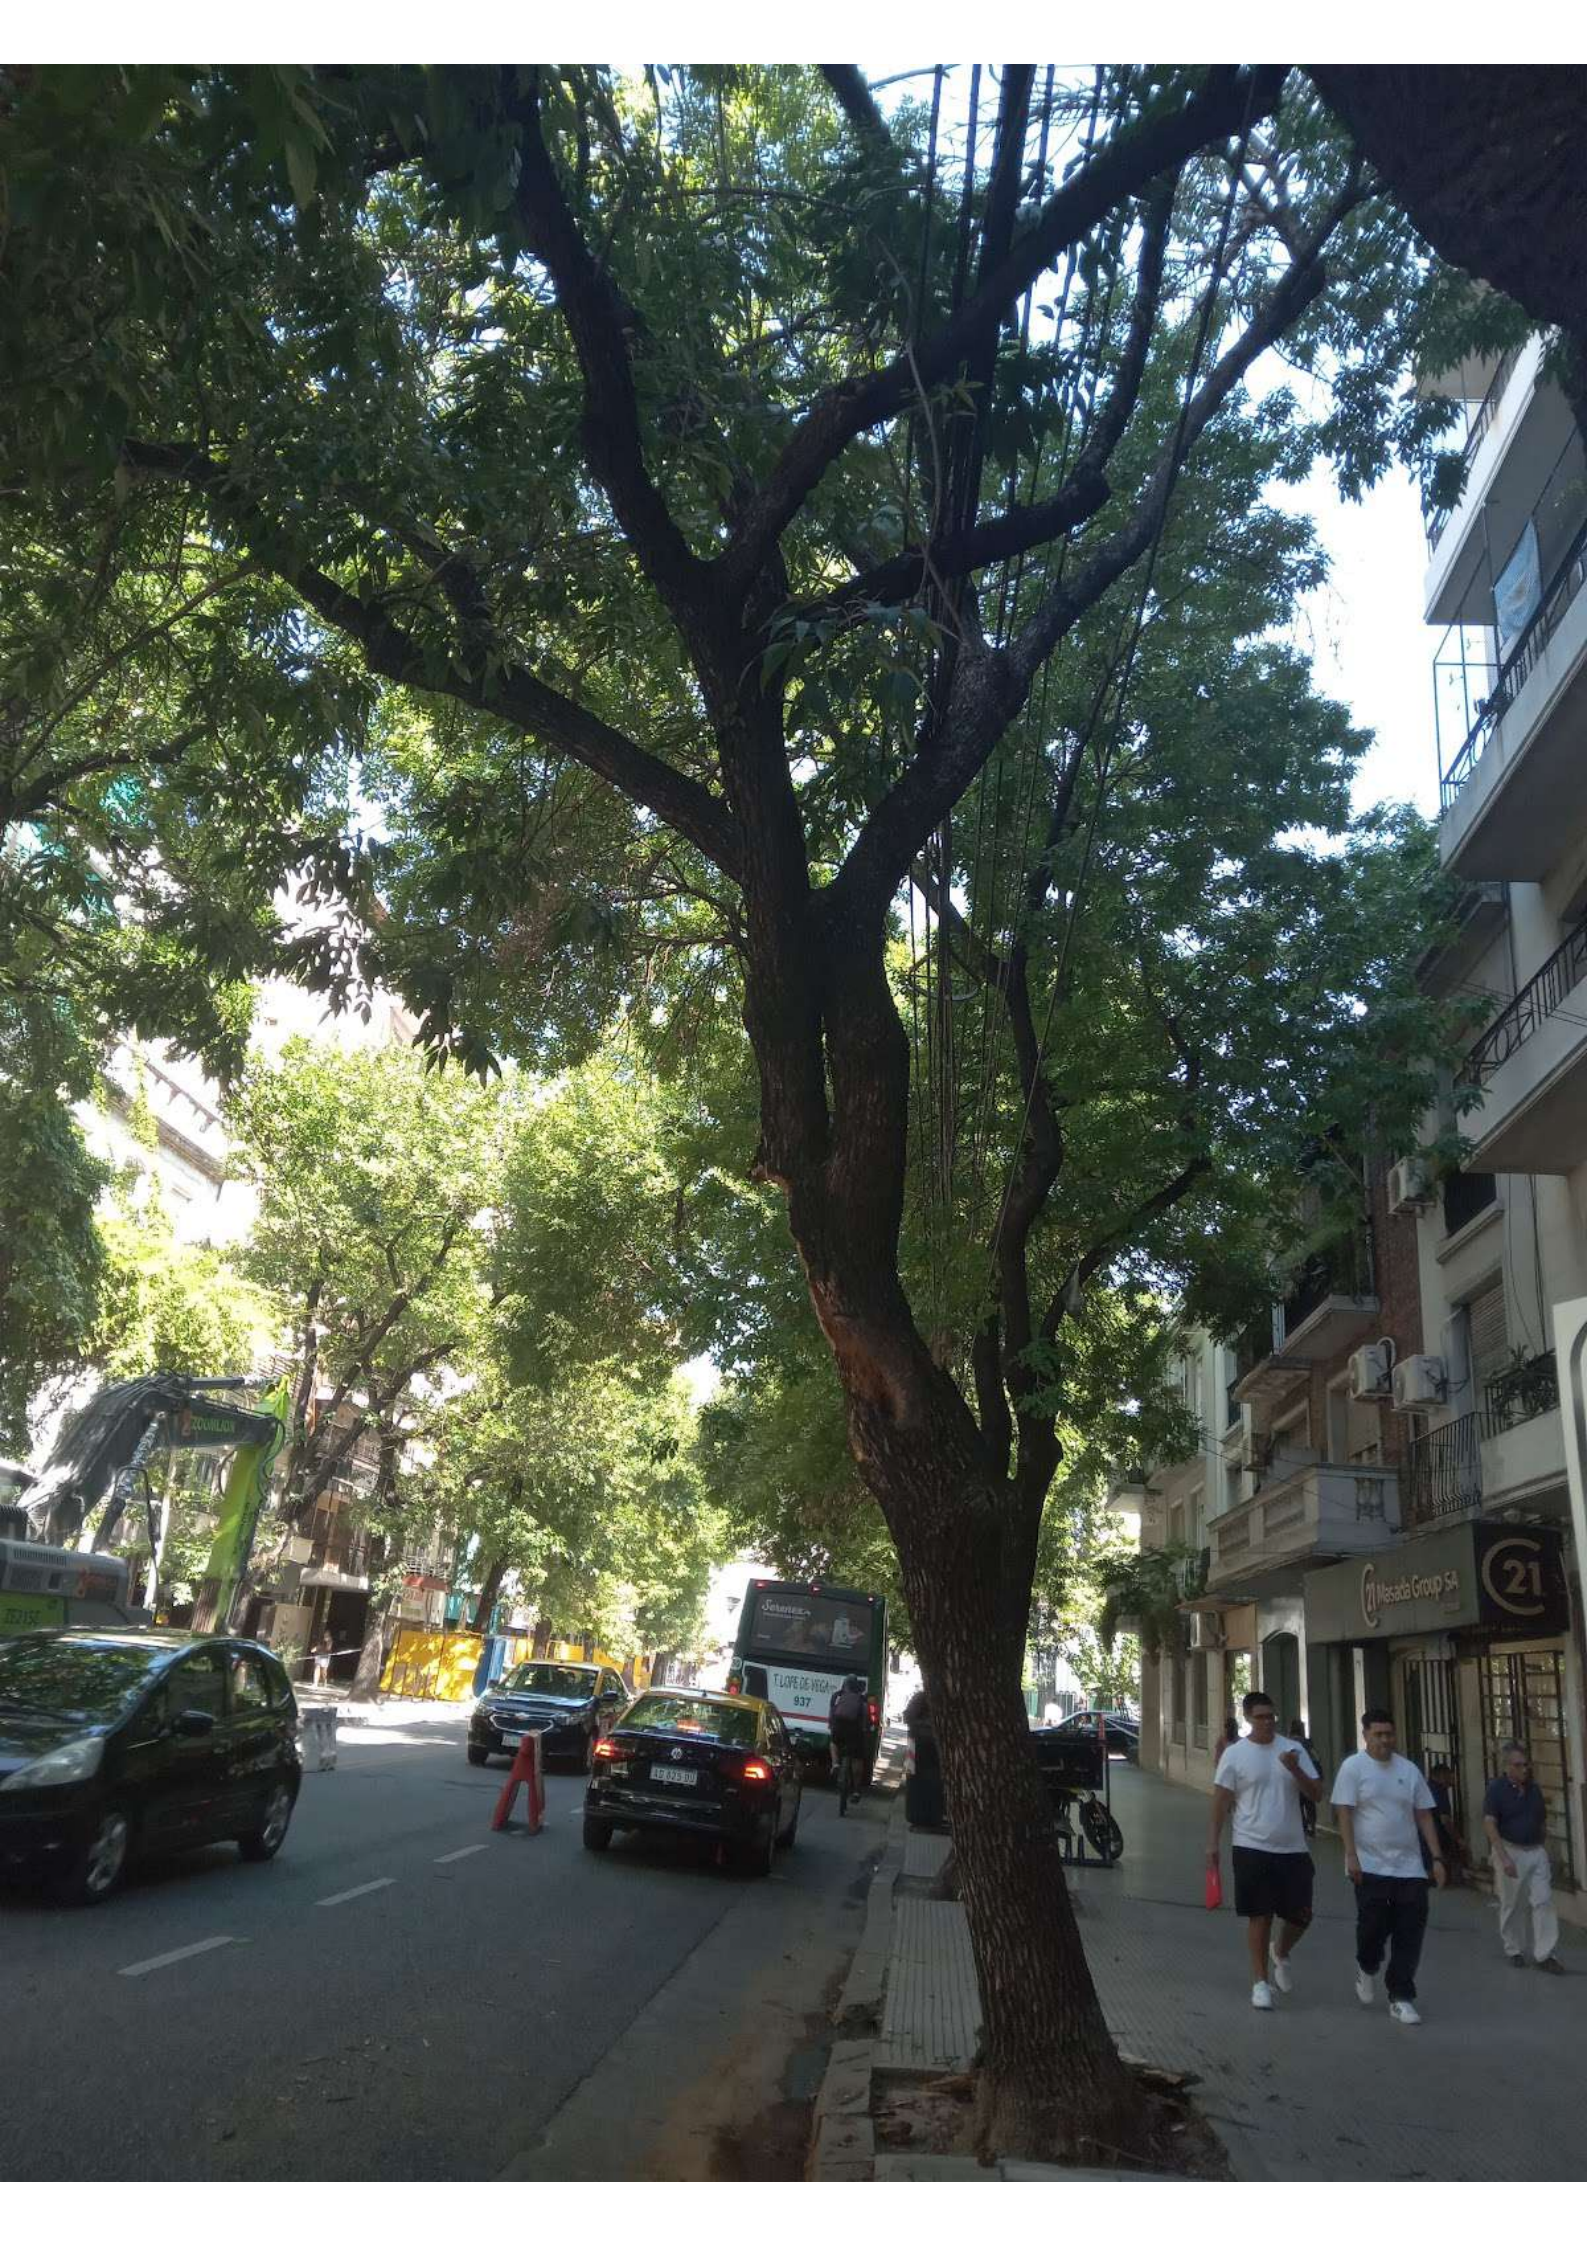
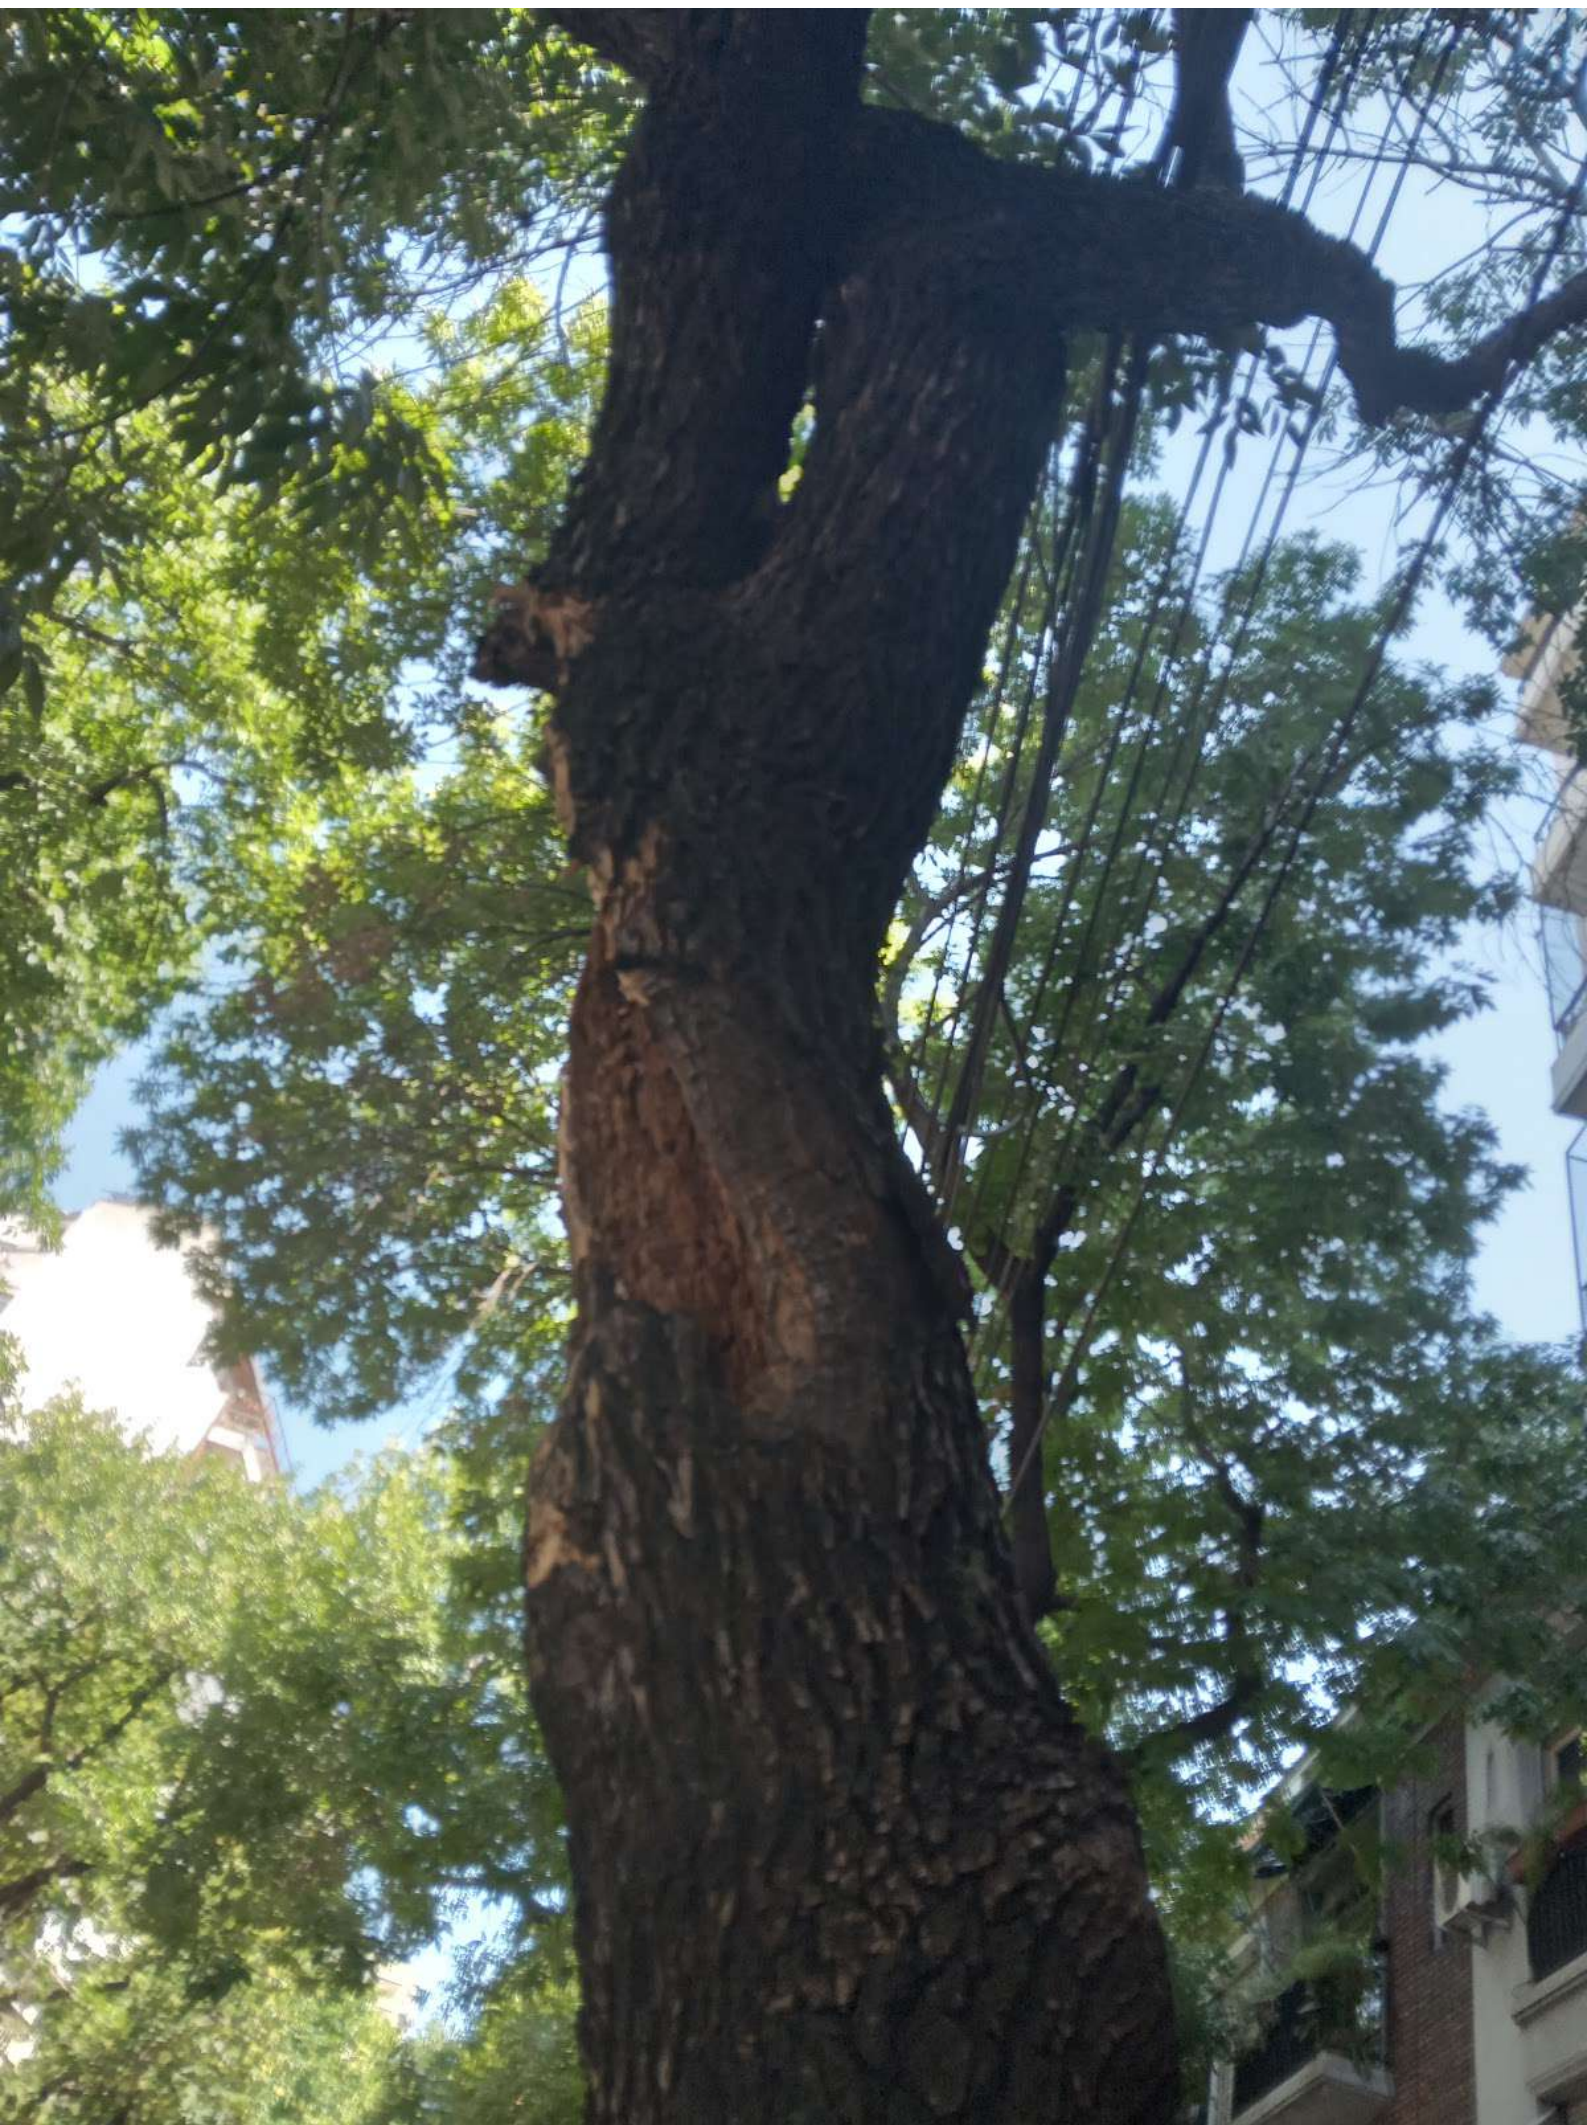
Que del análisis del estado fitosanitario se evidencia que el ejemplar se encuentra golpeado y descortezado en zona de inserción de ramas principales. Tras el golpe quedó expuesta una cavidad muy grande con pudrición lo cual generó que no tenga soporte para el peso de la copa; por lo que se recomienda la extracción de emergencia ante el riesgo que representa para transeúntes y bienes;

Ejemplos golpeados y descortezados en zona de inserción de ramas principales. Tras el golpe, se quedó expuesto un cerdo muy grande con putrefacción. En el sitio no tiene soporte pero el peso de la copa.

Artículo 1.- Convalidase la extracción encomendada a la Empresa Adjudicataria MIICA S.A. CUIT 30-60812520-1 en el marco del contrato vigente (Licitación Pública N° 230-1151-LPU23), del ejemplar identificado como *Fraxinus pennsylvanica* emplazado en la calle Acoyte 484 de esta Ciudad Autónoma de Buenos Aires; conforme el informe técnico IF-2026-07551085-GCABA-COMUNA6 que a todos sus efectos forman parte integrante de la presente.

Extracción de emergencia.

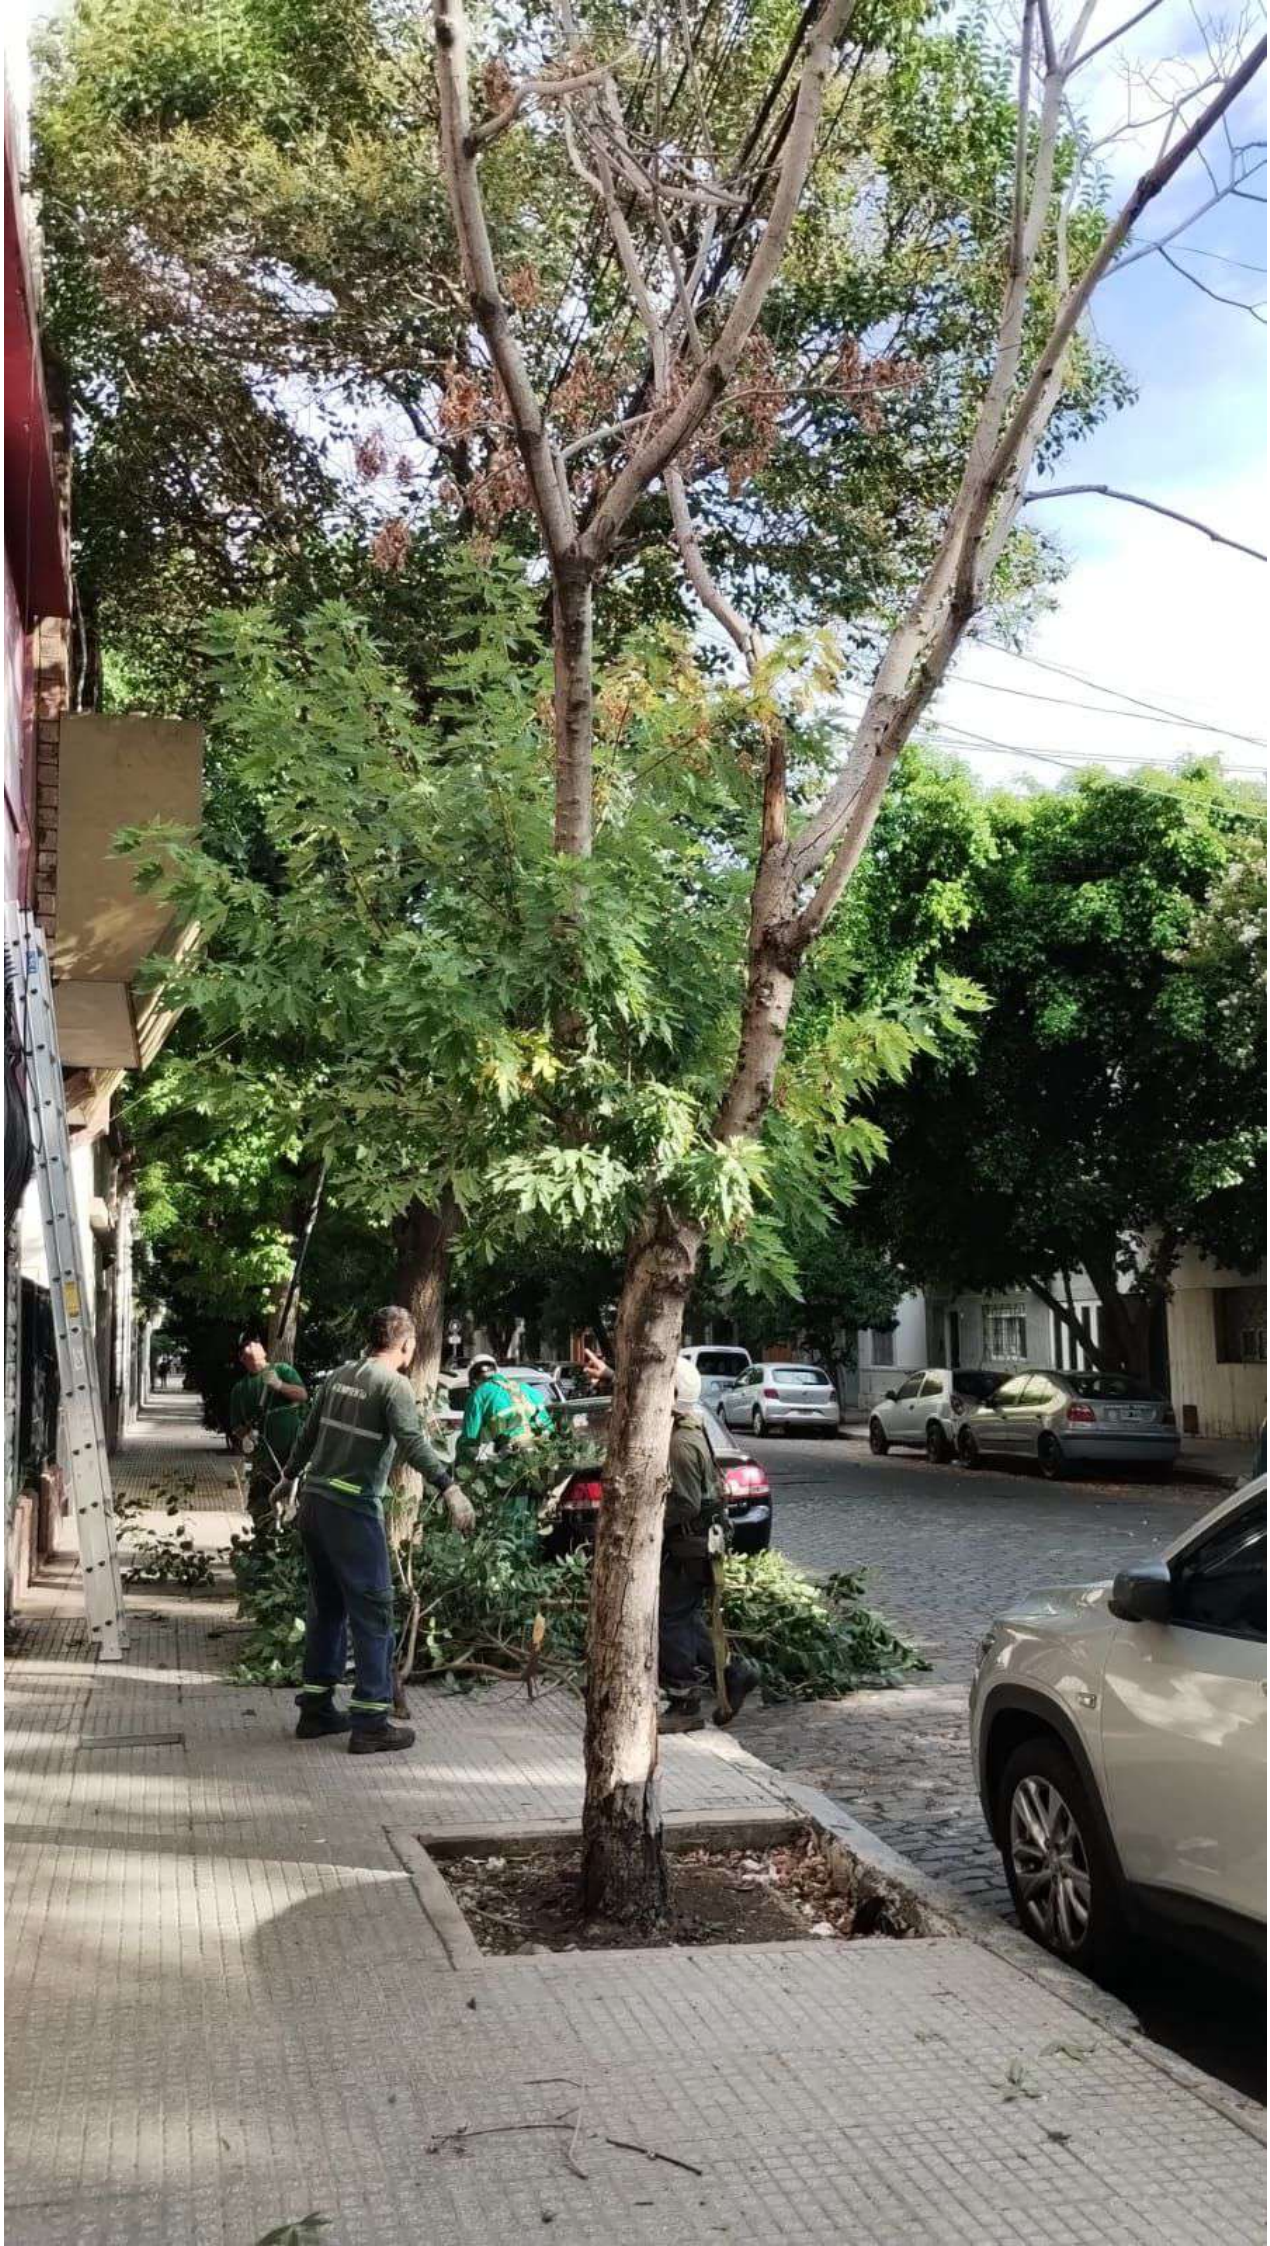
Final

A dark-colored Chevrolet Cobalt is parked on a cobblestone street. To the right of the car, there is a trench filled with dark brown soil and some roots. The car is positioned on the left side of the frame. In the background, there are trees and a building with a red-tiled roof. A white text box is overlaid on the image, containing the text "Final Espinoza 1410".

Referencia: Foto final - Espinosa 1410
