### Resolución Presidencia Junta Comuna

**Referencia:** S/ EX-2026-08099085-GCABA-COMUNA5 (Autorización Extracciones de Arbolado)

## Planilla de Inspección de Árboles

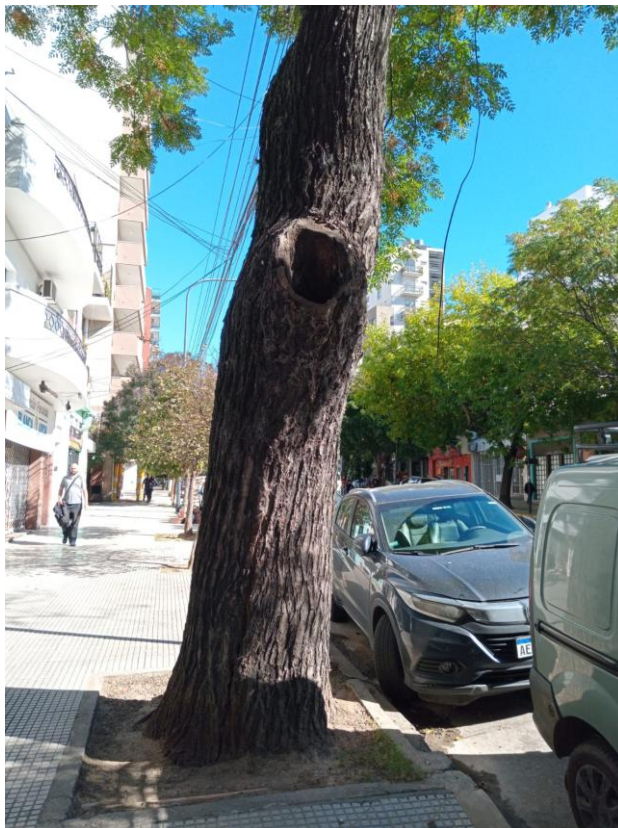
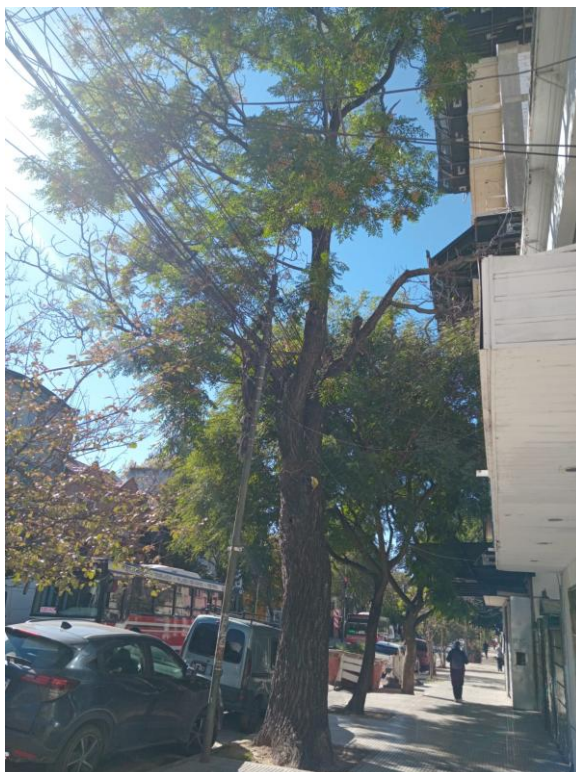
**Referencia:** Av. Carlos Calvo 4148

| Tamaño / Parte | Basal | Media | Alta |
|---|---|---|---|
| Pequeñas | | | X |
| Grandes | | X | |

Secas / Secas en los ápices: X

.....Extraer ejemplar con gran parte de las ramas secas, su fuste presenta cavidades y pudrición.

**Artículo 1°.** – Autorizar la extracción de los ejemplares indicados en el Anexo I (IF-2026-21163981-GCABA-COMUNA5); Anexo II (IF-2026-23796126-GCABA-COMUNA5), Anexo III (IF-2026-23796810-GCABA-COMUNA5), Anexo IV (IF-2026-25803861-GCABA-COMUNA5) y Anexo V (IF-2026-25664592-GCABA-COMUNA5), que forman parte integrante de la presente, ubicados frente a los siguientes numerarios catastrales:

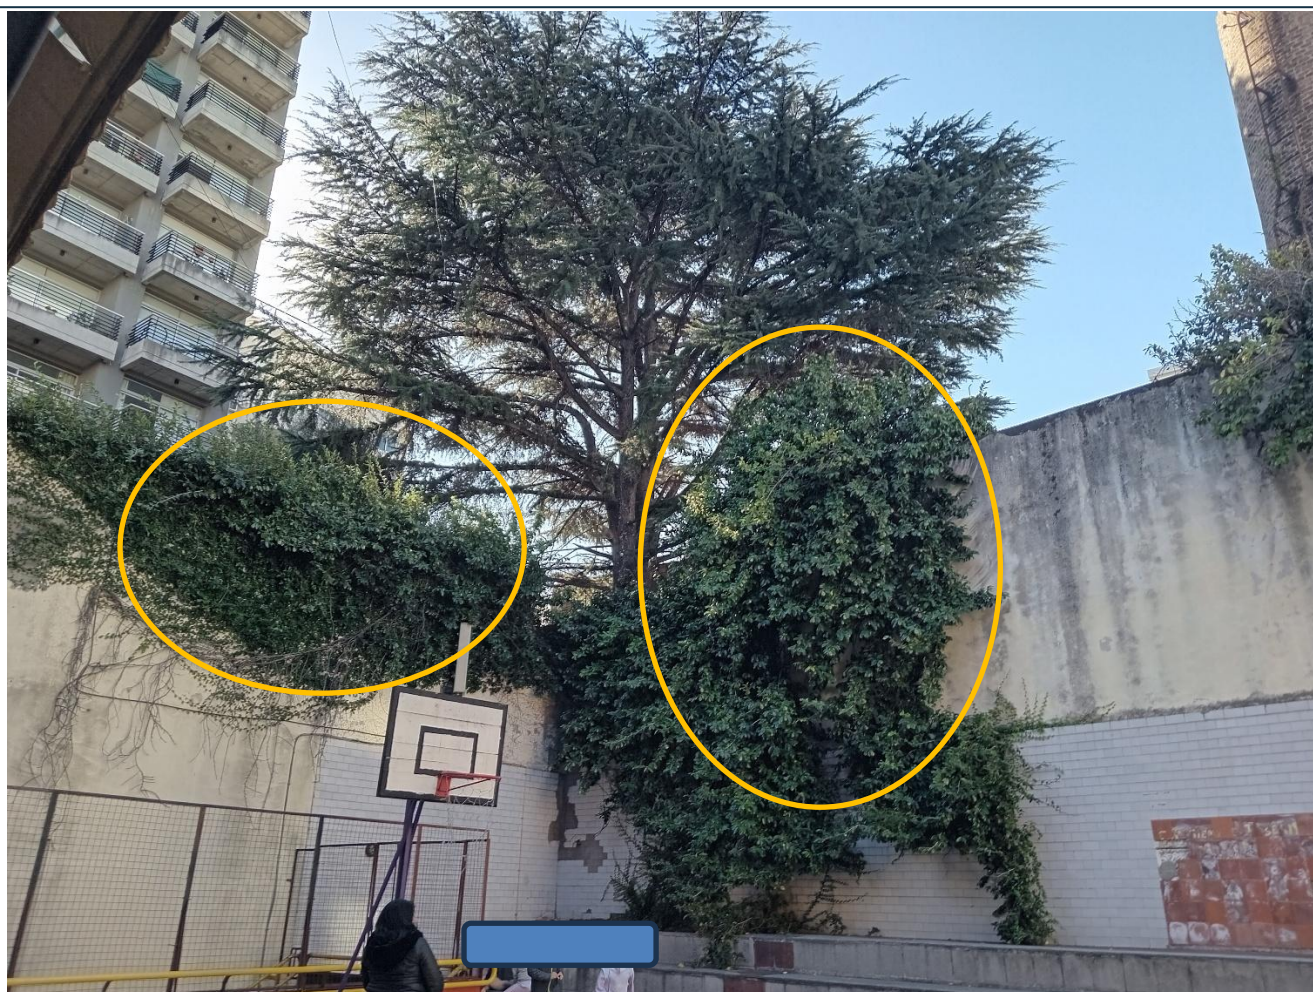
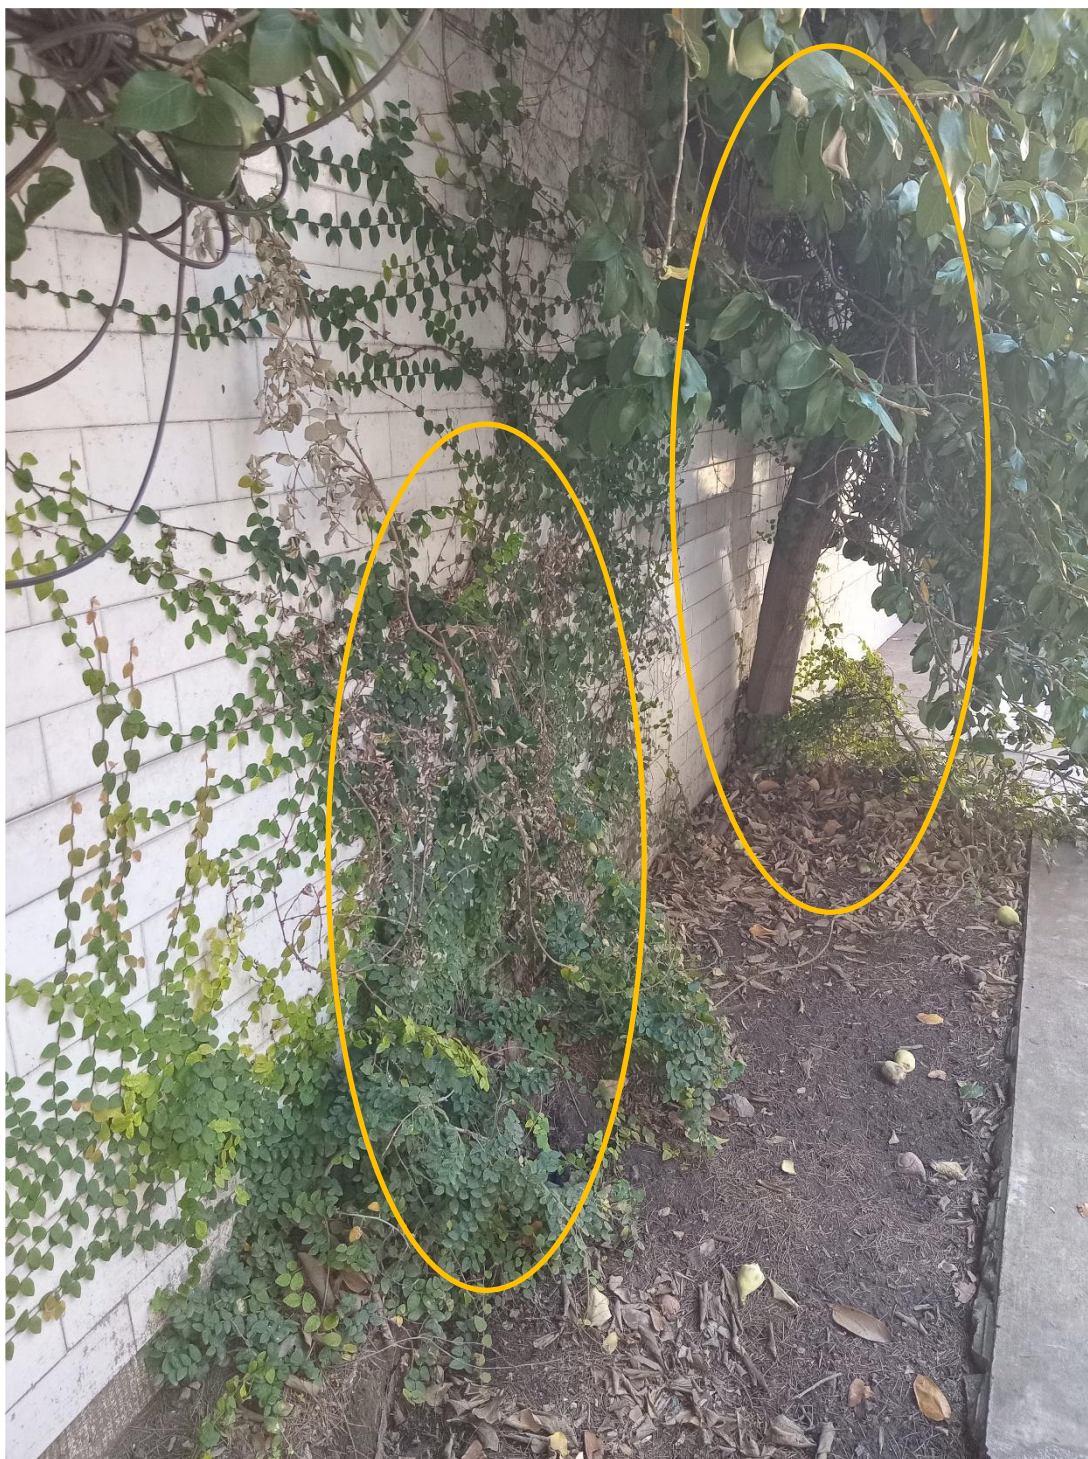
**Referencia:** Planilla de extracción. Pringles 1165 (izq)

PATIO DE LA ESCUELA, CANTERO DEL LDO IZQUIERDO. ENAMORADA DEL MURO QUE CRECIÓ DESMEDIDAMENTE Y MAL GUIADA. GEERA CAIDA DE FRUTOS EN EL PATIO DE RECREO. EXTRAER Y QUITAR LO QUE CRECE SOBRE LA MEDIANERA. CRECE JUNTO A UN CIPRES, PRESERVARLO.

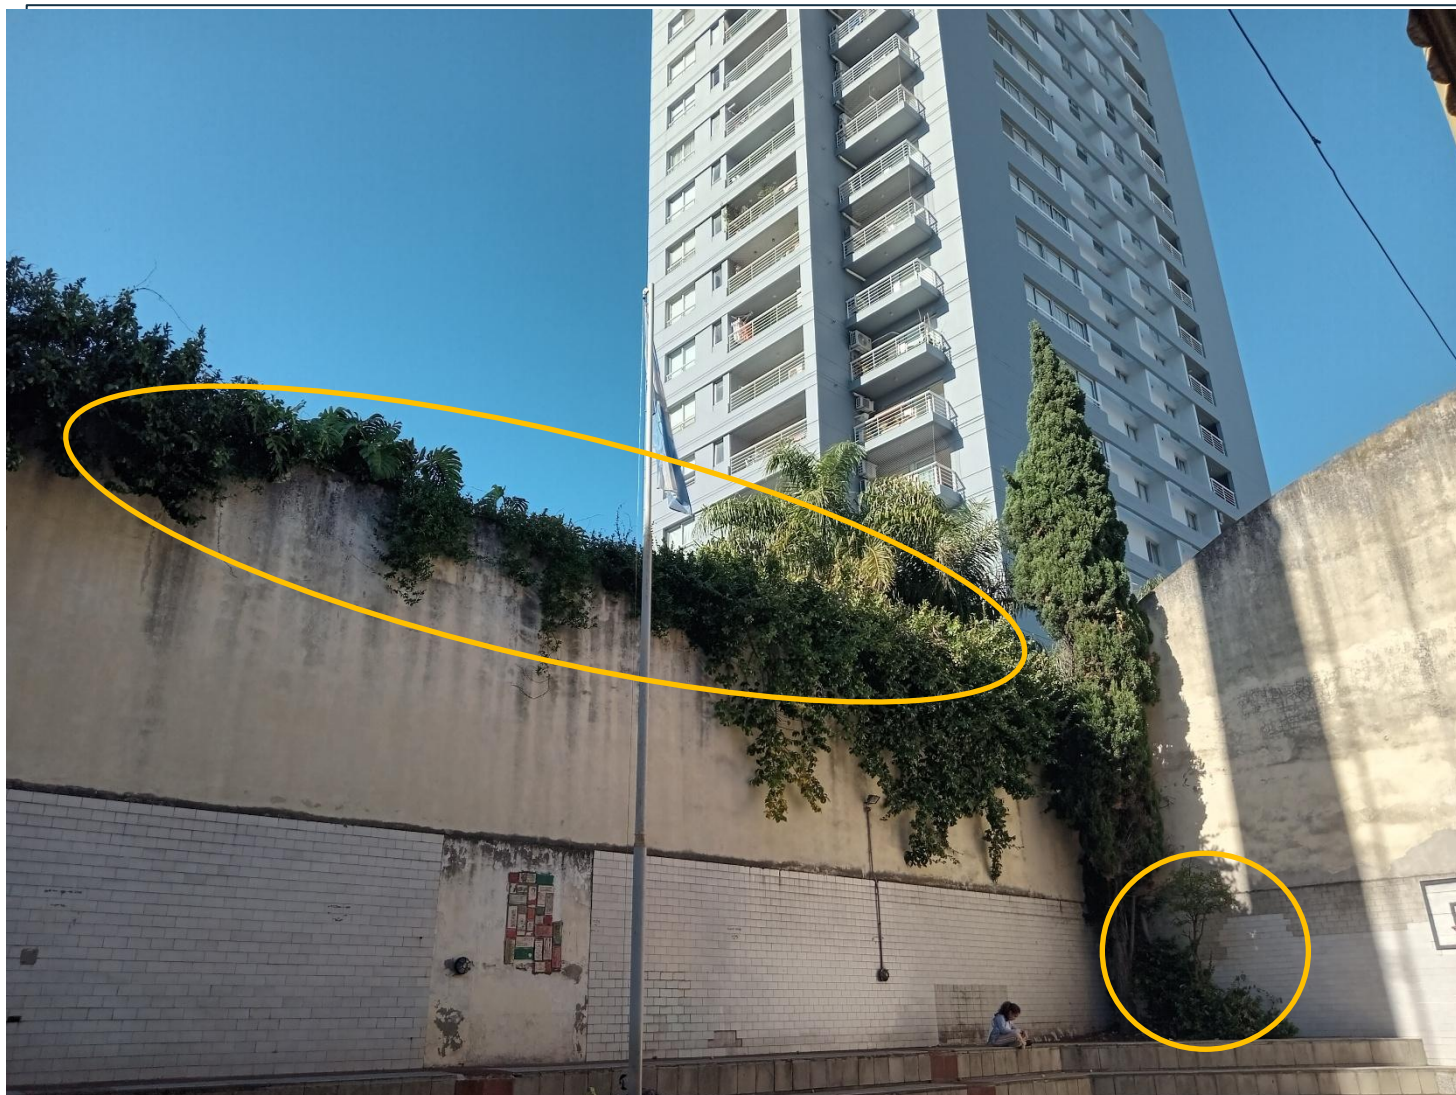
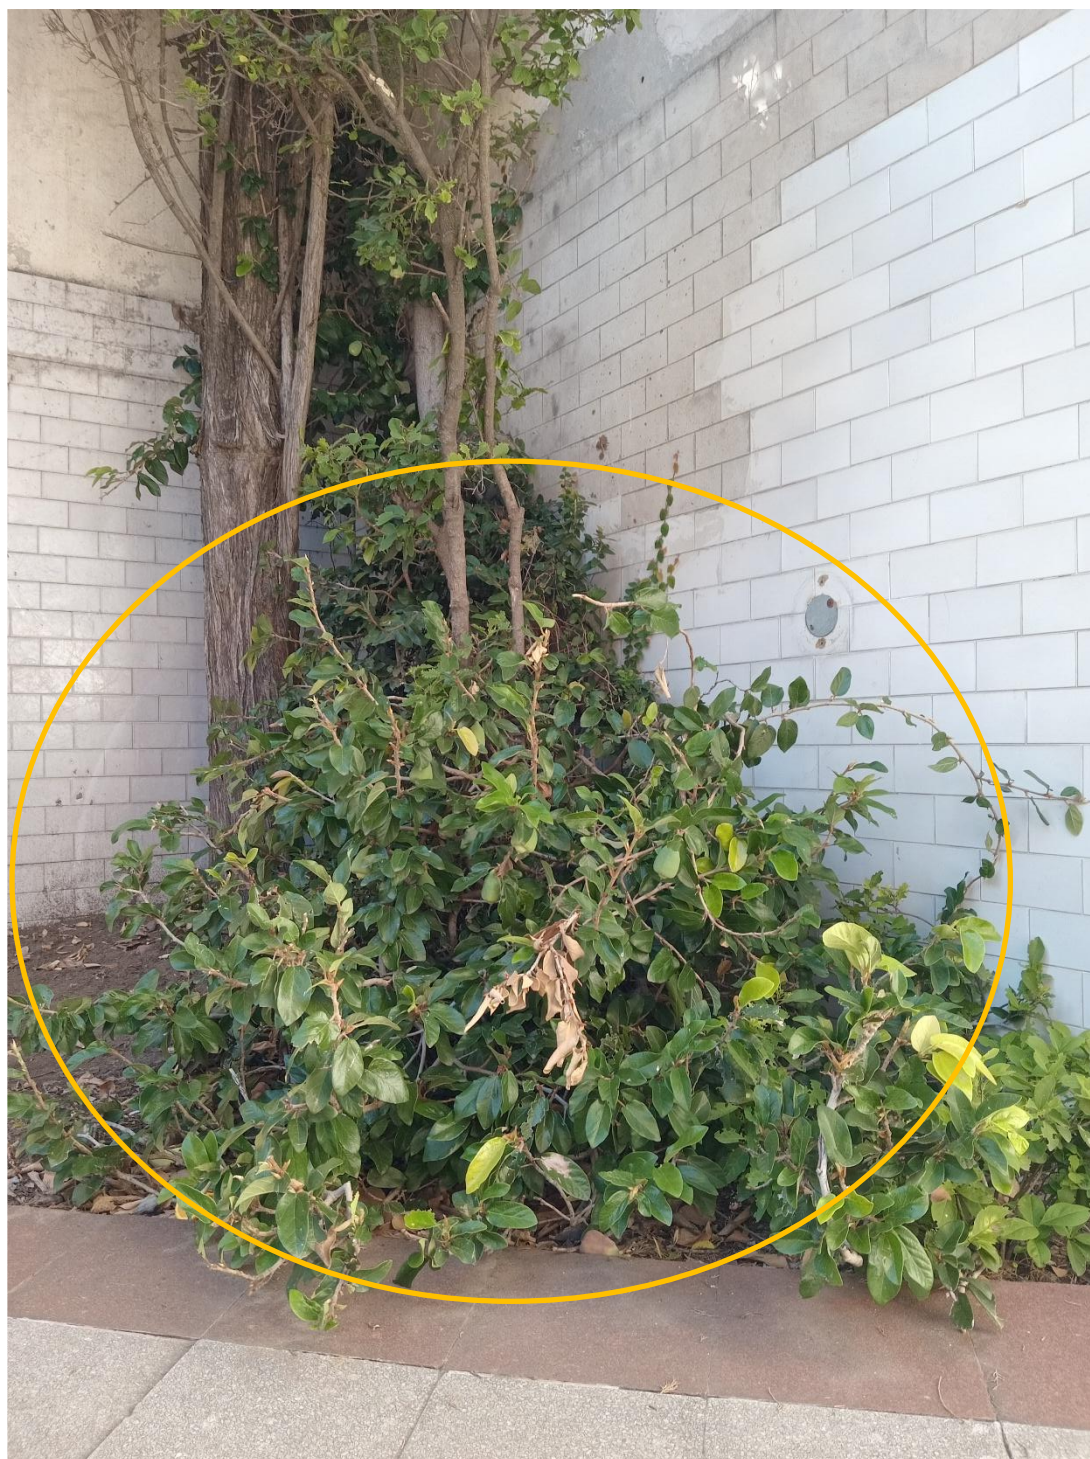
**Referencia:** Planilla de extracción. Pringles 1165 (der)

PATIO DE LA ESCUELA, CANTERO DEL LADO DERECHO. ENAMORADA DEL MURO QUE CRECIÓ DESMEDIDAMENTE Y MAL GUIADA. GENERA CAIDA DE FRUTOS EN EL PATIO DE RECREO. EXTRAER Y QUITAR LO QUE CRECE SOBRE LA MEDIANERA. CRECE JUNTO A UN CIPRES, PRESERVARLO.

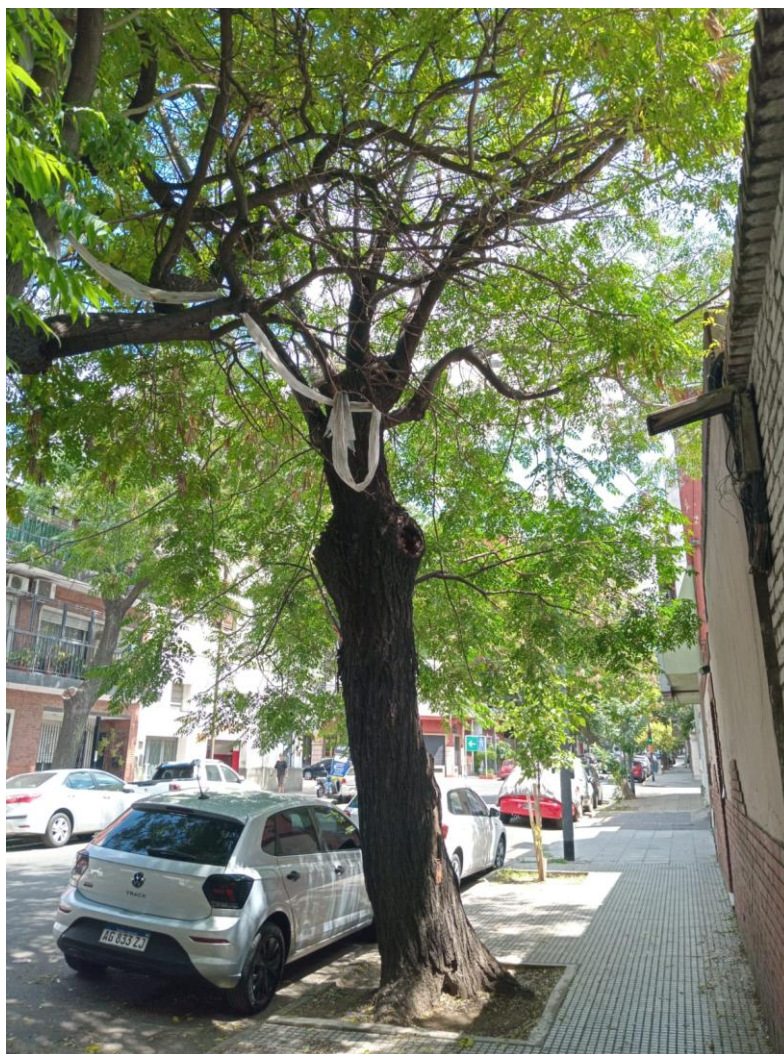
**Referencia:** Muniz 1226

...Extraer ejemplar con cavidades y alto porcentaje de madera en estado de pudrición

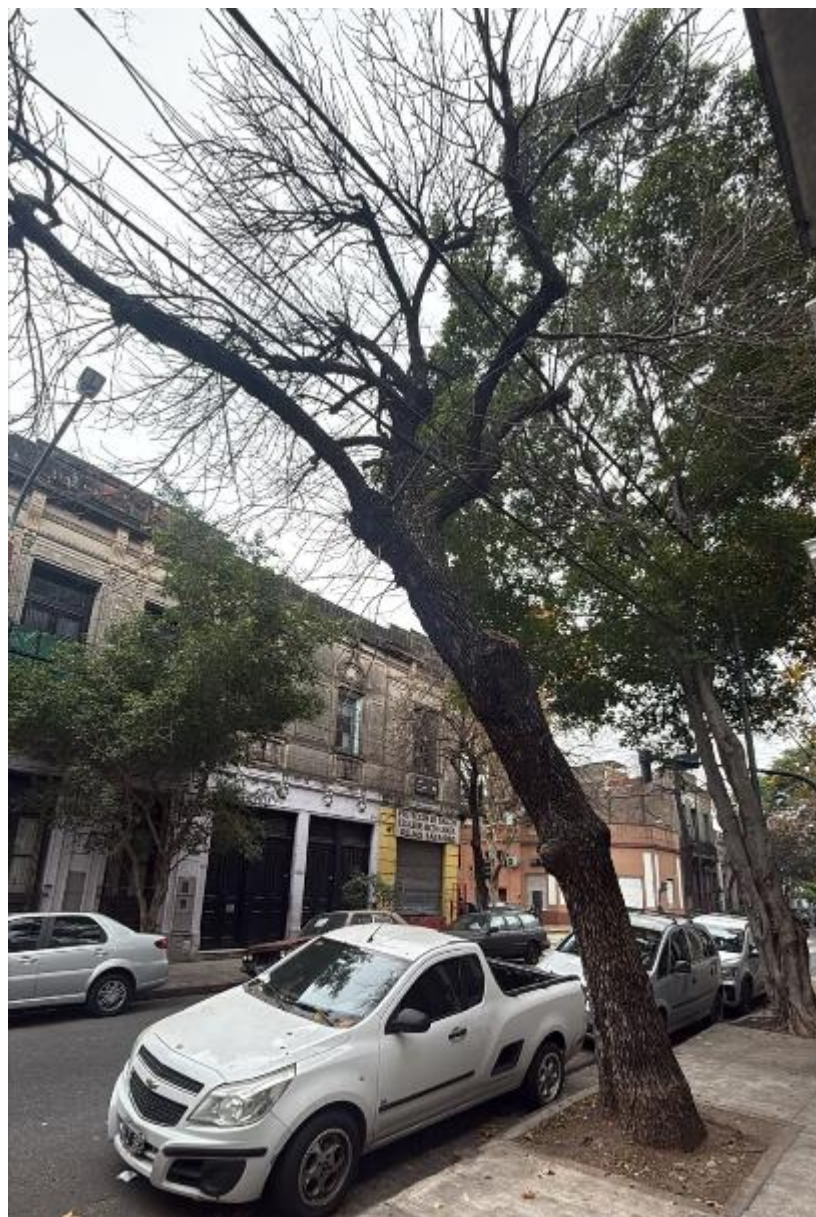
**Referencia:** Agrelo 4010

Se le realizó una tomografía y arrojó como resultado un 26% de madera con pudrición.
