### Resolución Presidencia Junta Comuna

**Número:** RS-2026-39833914-GCABA-COMUNA4

**Referencia:** S/ Extracciones de emergencia - Ley 3263 - EX-2026-39794137-GCABA-COMUNA4

Planilla de Inspección de Árboles

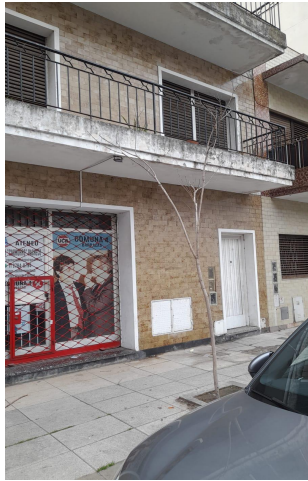
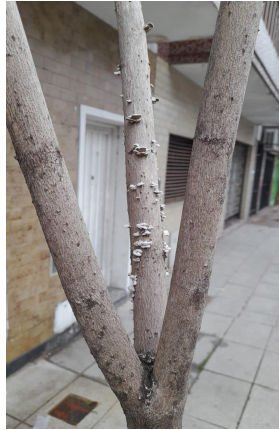
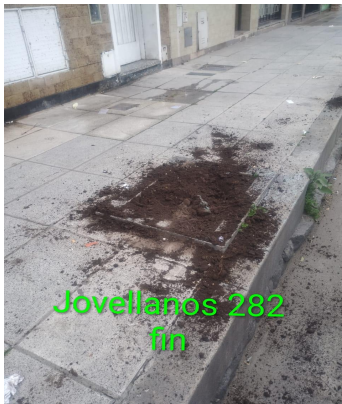
CALLE: GASPAR JOVELLANOS 282

Ejemplar seco en pie, con movimiento y fructificaciones fungicas.

- ☐ EXTRACCION C/VEREDA
- ☒ EXTRACCION S/VEREDA

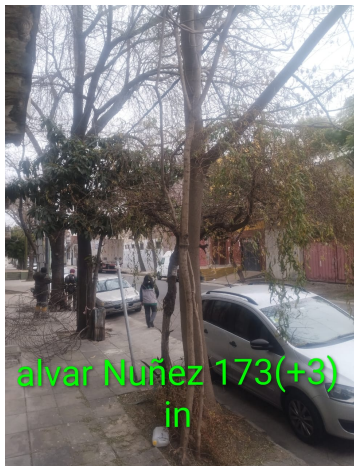
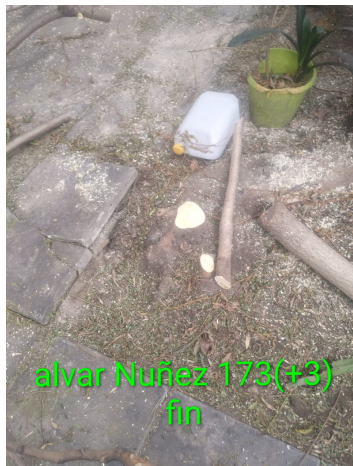
INFORME N° 8023

**OBSERVACIONES:** El ejemplar se encuentra completamente seco y en una plantera donde hay otros ejemplares.

Se resuelve la extracción como emergencia el día 14/07

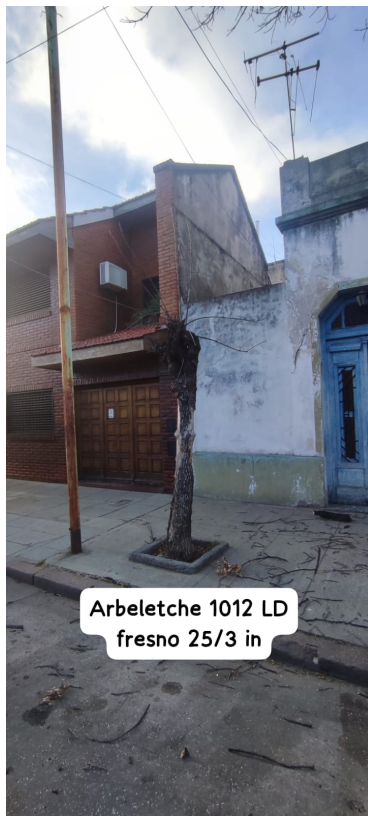
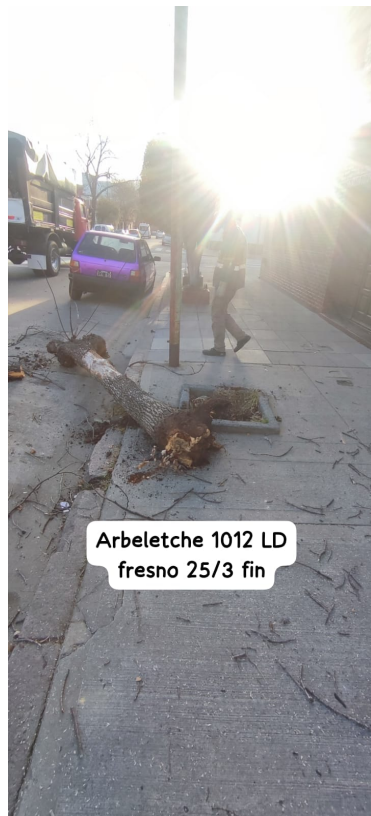
Arbeletche 1012 LD  
fresno 25/3 in

Arbeletche 1012 LD  
fresno 25/3 fin

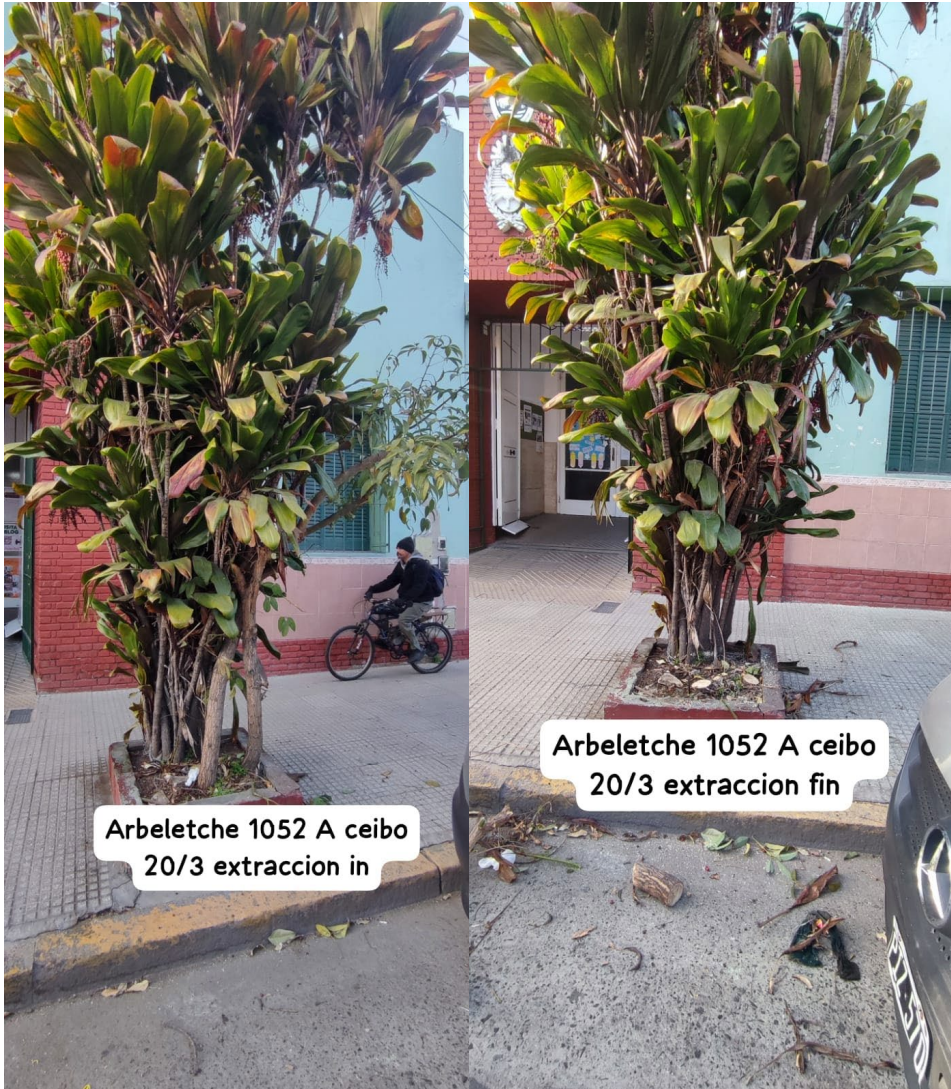
CALLE: Anibal Arbeletche 1052 A

**OBSERVACIONES:** El ejemplar se encuentra completamente seco.  
Se resuelve como emergencia el día 13/07/2026  
\_\_\_\_\_  
\_\_\_\_\_  
\_\_\_\_\_  
\_\_\_\_\_  
\_\_\_\_\_  
\_\_\_\_\_  
\_\_\_\_\_  
\_\_\_\_\_  
\_\_\_\_\_  
\_\_\_\_\_

Arbeletche 1052 A ceibo  
20/3 extraccion in

Arbeletche 1052 A ceibo  
20/3 extraccion fin

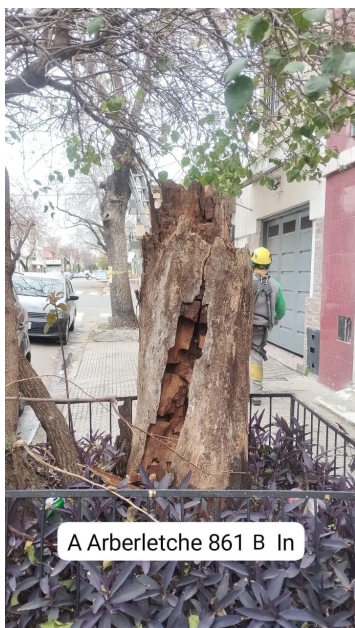
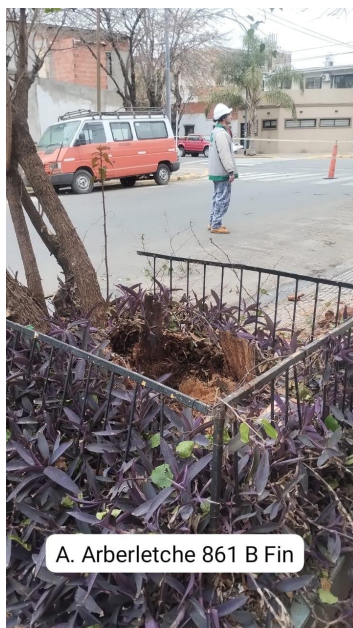
CALLE: ARBELETCHÉ 861 B

**OBSERVACIONES:** Tocon seco. Se hizo la extracción con la cuadrilla de lineal

☐ EXTRACCION C/VEREDA  
☒ EXTRACCION S/VEREDA

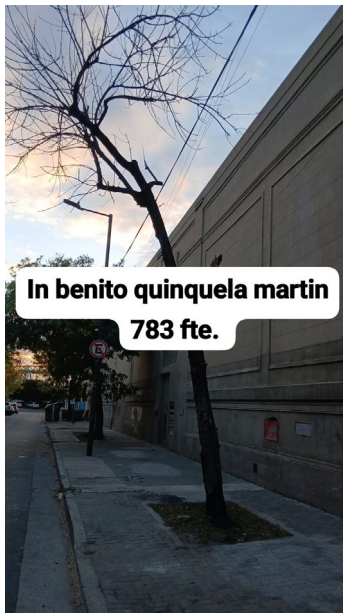
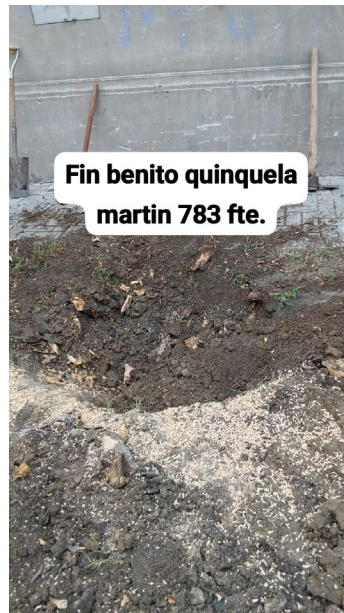
**CALLE:** Benito Quinquela martin 783 fte

**OBSERVACIONES:** El ejemplar se encontraba seco, con hongos, presentaba inclinación y una estructura aérea deficiente.  
Debido al riesgo de caída que presentaba se realizó la extracción de emergencia el día 27/04/26.  
\_\_\_\_\_  
\_\_\_\_\_  
\_\_\_\_\_  
\_\_\_\_\_  
\_\_\_\_\_  
\_\_\_\_\_  
\_\_\_\_\_  
\_\_\_\_\_  
\_\_\_\_\_  
\_\_\_\_\_

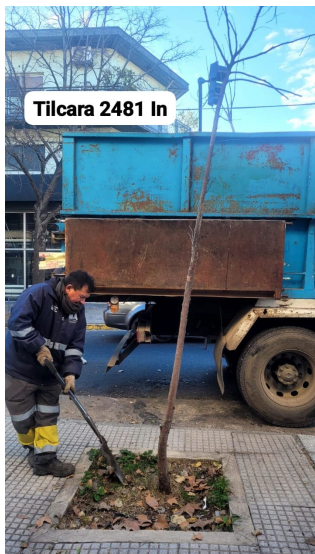
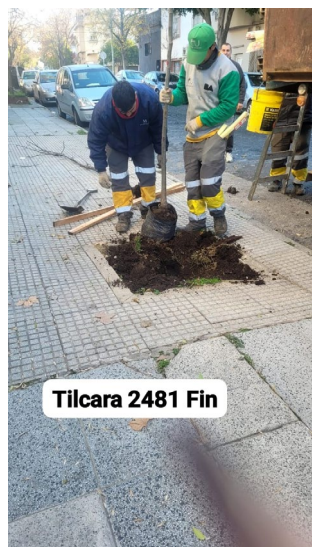
CALLE: Tilcara 2481

**Tilcara 2481 In**

**Tilcara 2481 Fin**
