GOBIERNO DE LA CIUDAD DE BUENOS AIRES

PLANILLA DE INSPECCION DE ARBOLES

**Referencia:** Planillas de inspección y foto - Acta n°1904

**Referencia:** S/ Extraccion en Plaza Monseñor de Andrea

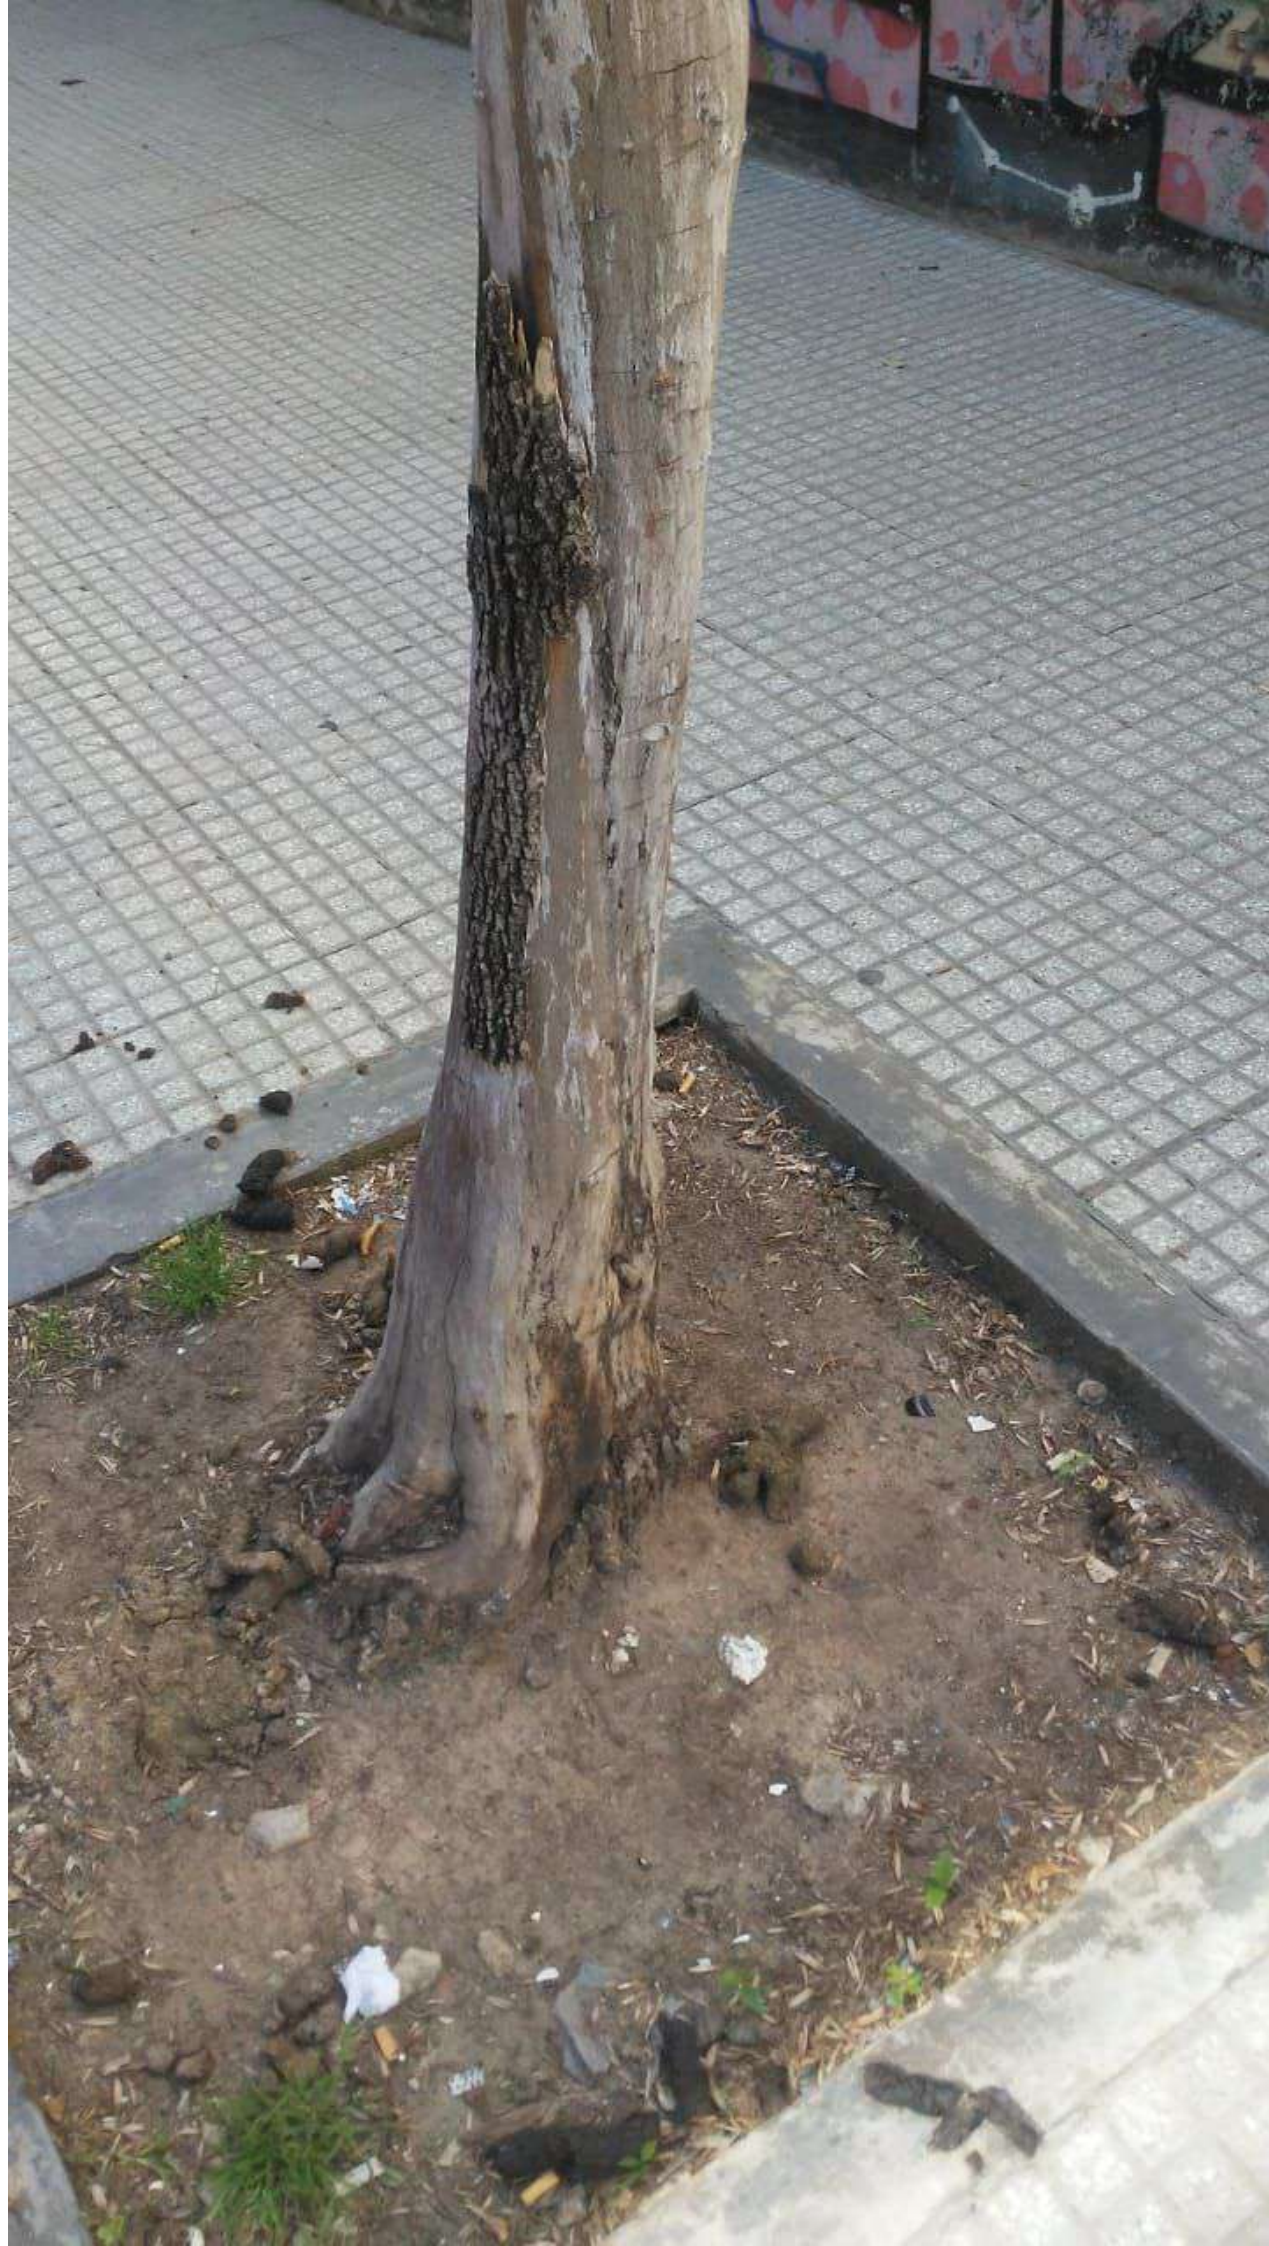
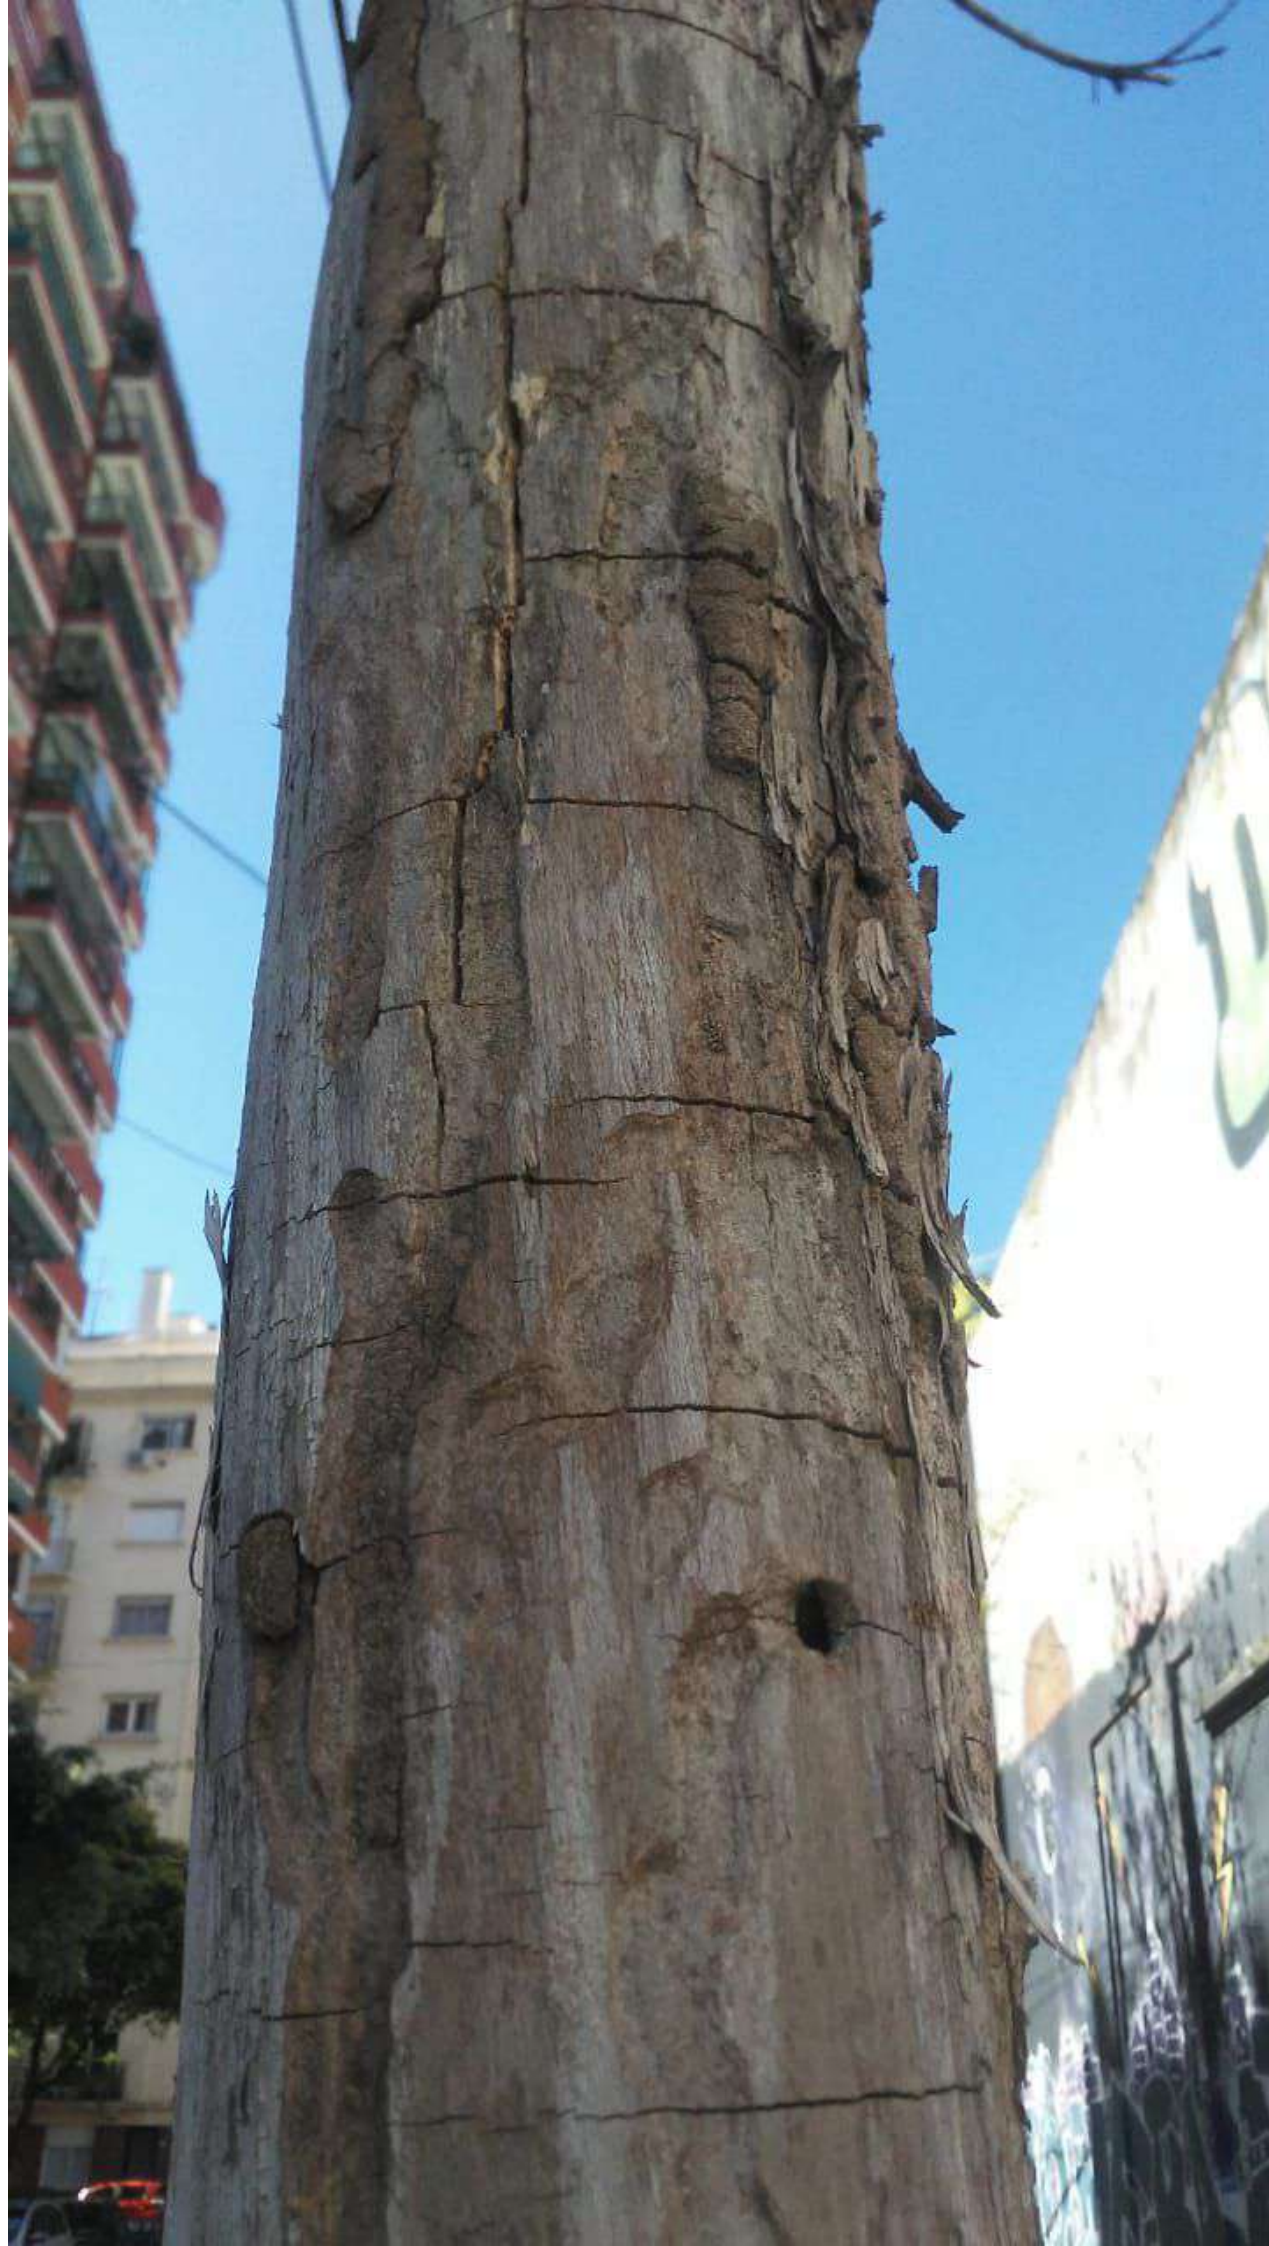
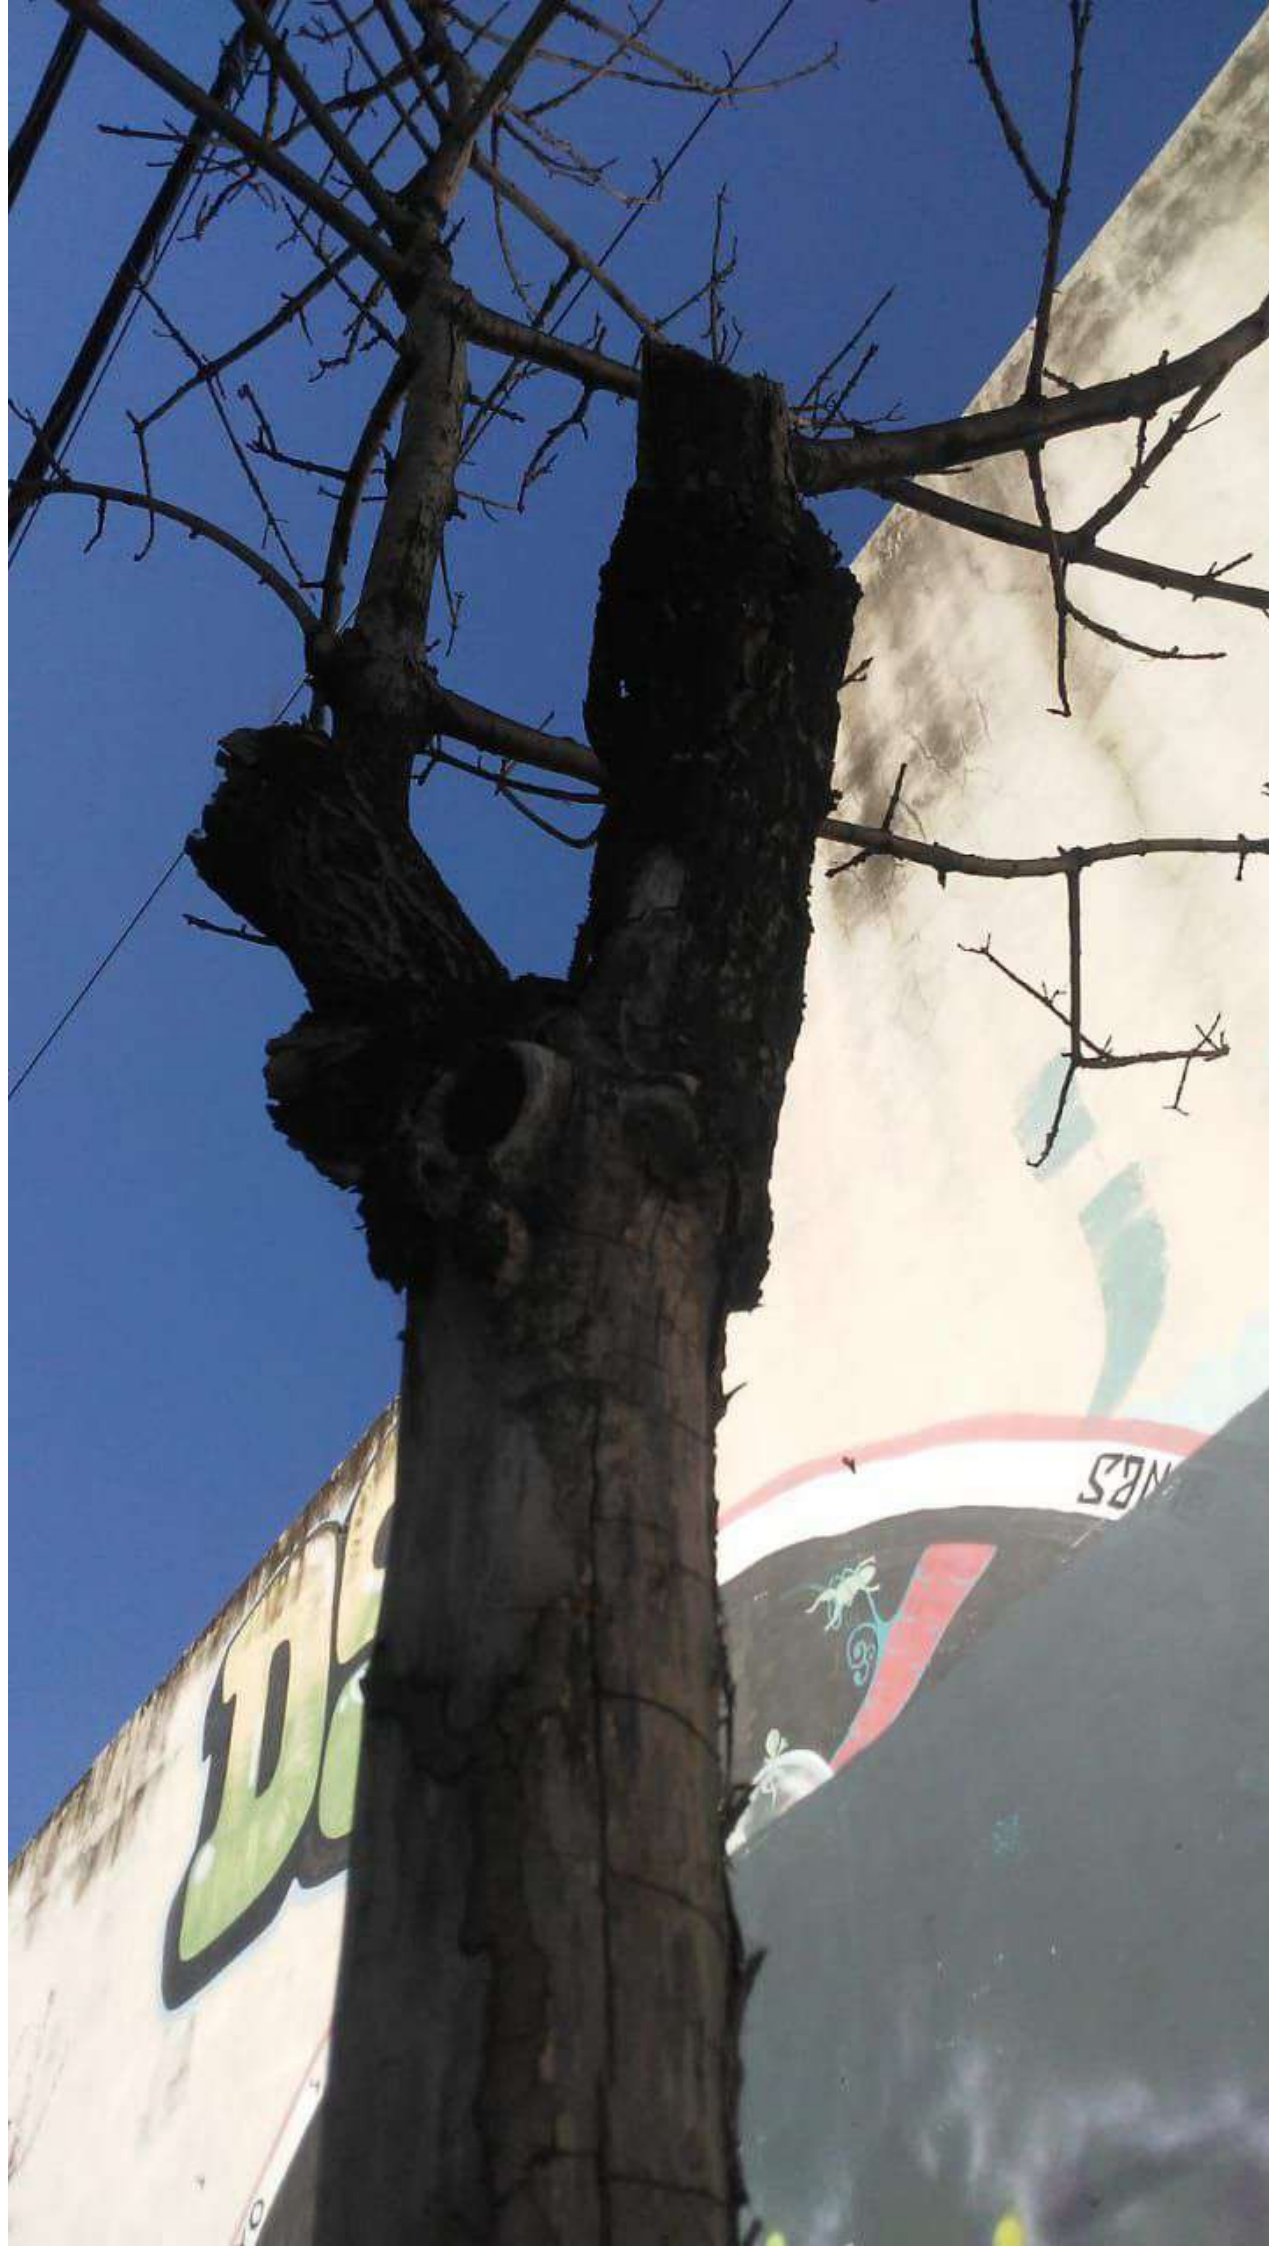
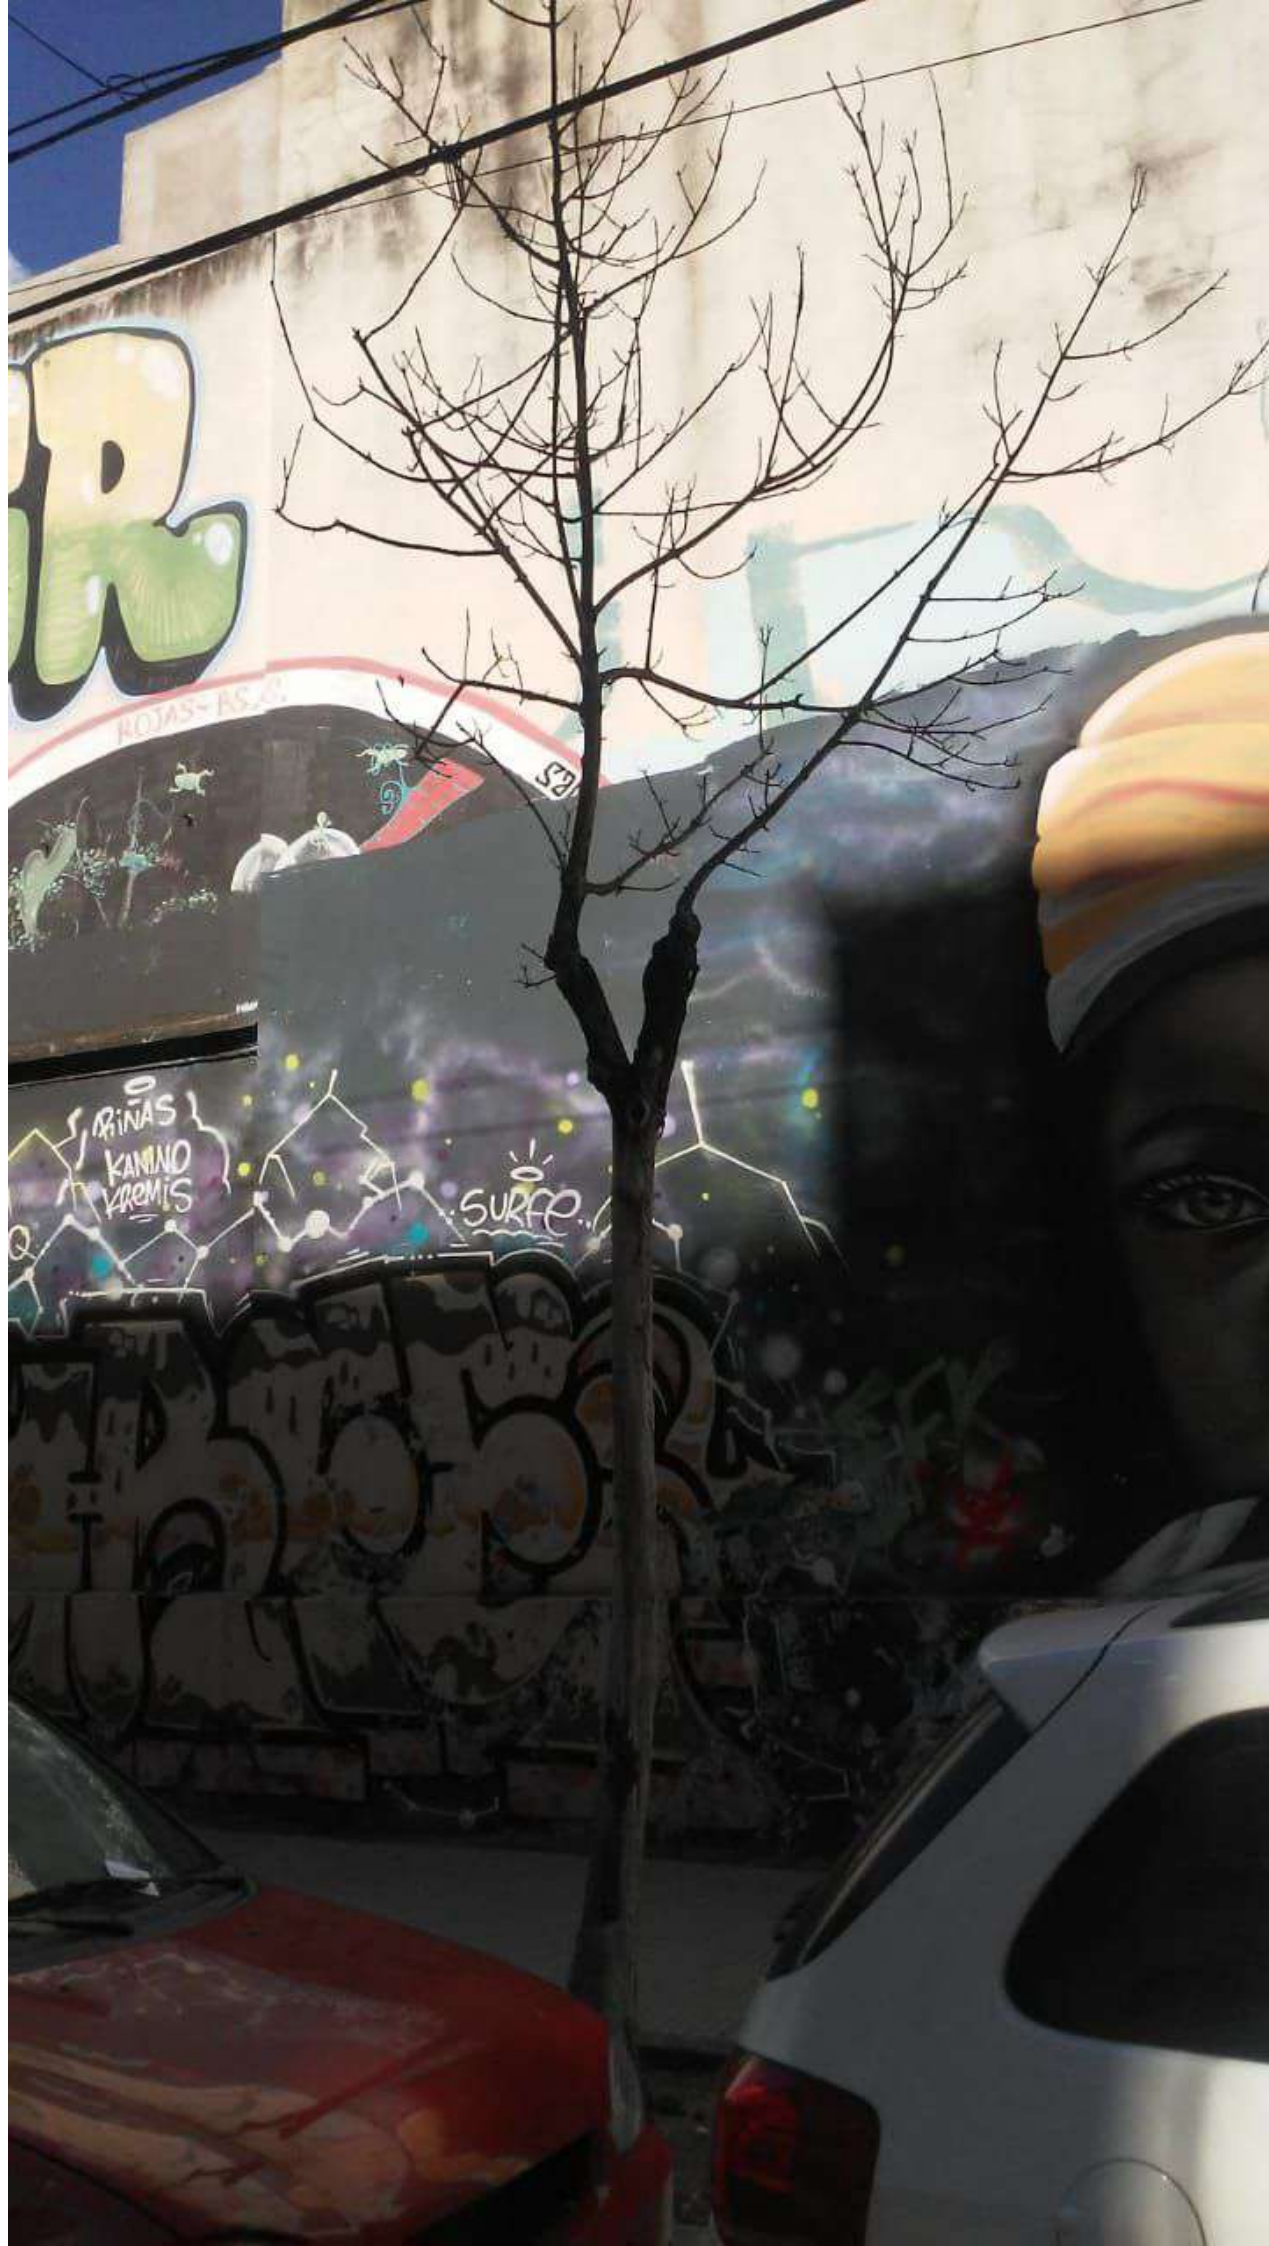
seco con decaimiento generalizado ,descortezamiento,agrietamiento en su fuste y ramas secas. Presenta raíces expuestas con presencia
