## C08 | Intervención de extracciones certif. Septiembre

## C08 | Intervención de extracciones

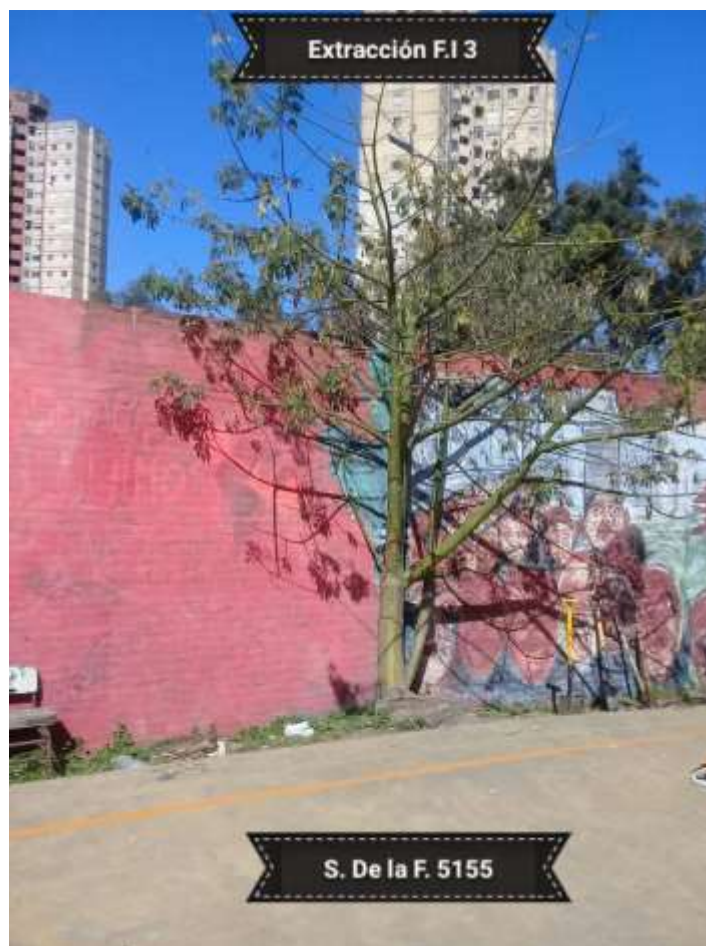
**SOLDADO DE LA FRONTERA 5155**

| GOBIERNO DE LA CIUDAD DE BUENOS AIRES | | PLANILLA DE INSPECCIÓN DE ARBOLES | |
|---|---|---|---|
| En el patio trasero, al lado de la cancha | | | |
| cepa reportada | | | |

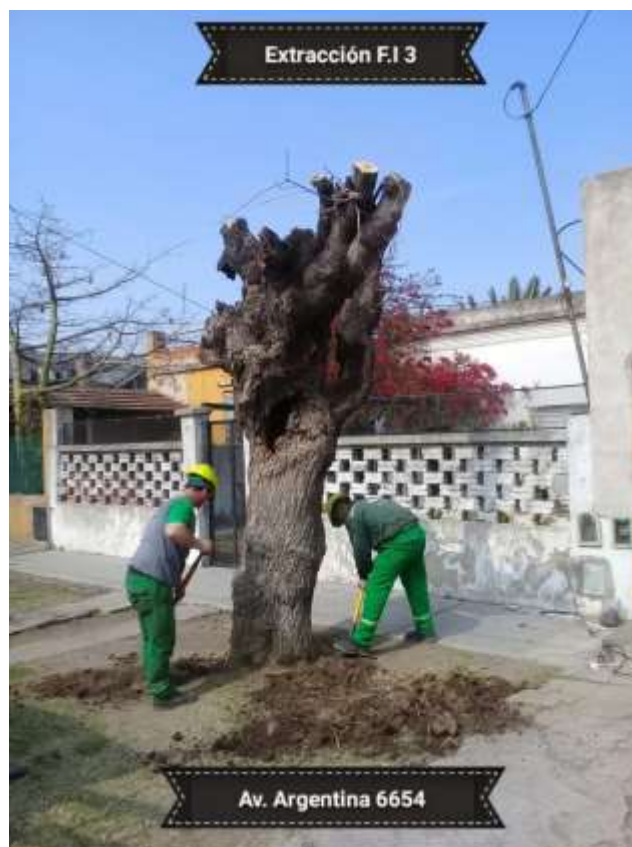
**ARGENTINA AV. 6654**

Observaciones: EMERGENCIA  
ARBOL CON CAVIDADES, PODACIÓN AVANZADA DE LA MADERA,  
ESCARA PARDA REMANENTE.  
VEREDA A6-2

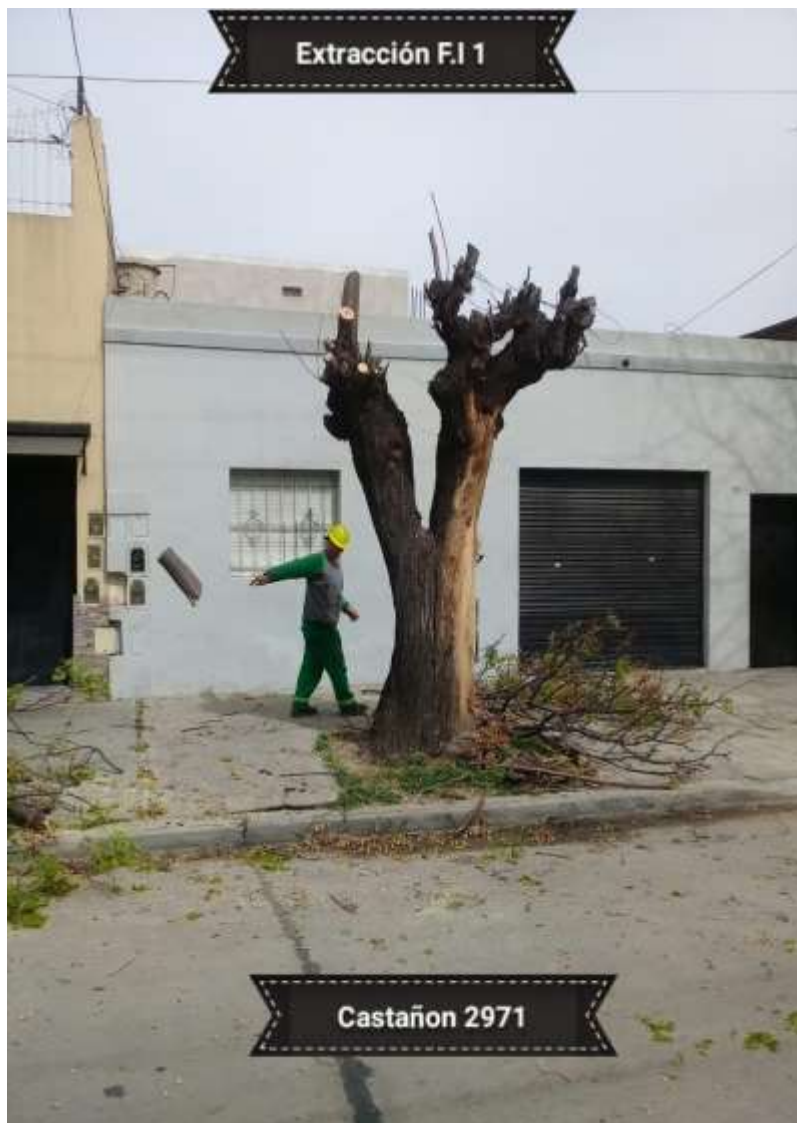
**CASTAÑON 2971**

| GOBIERNO DE LA CIUDAD DE BUENOS AIRES | | | |
|---|---|---|---|
| <p>corresponde la Extracción del ejemplar por hallarse y descortezamiento y un corchoso múltiples (basales y superiores)</p> <p>Reparar vereda = 30 m²</p> <p>Primería MEDIA</p> | | | |

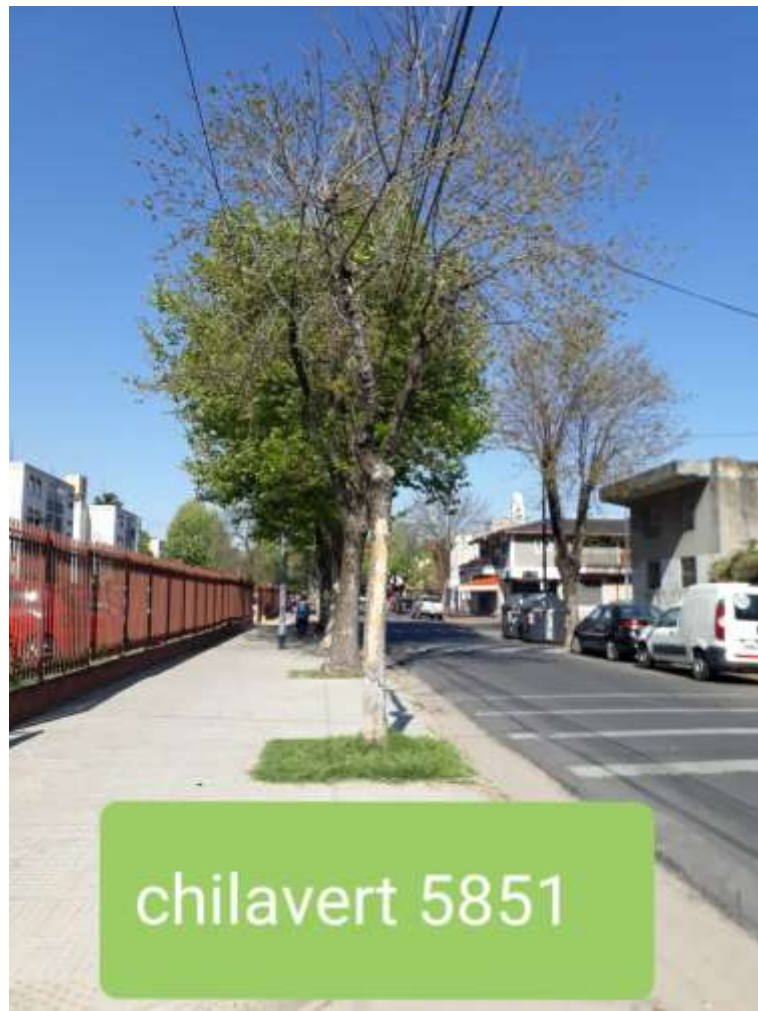
**CHILAVERT, MARTINIANO 5851 FTE**

| GOBIERNO DE LA CIUDAD DE BUENOS AIRES | |
|---|---|
| ÁRBOL SECO: <input checked="" type="checkbox"/> | ÁRBOL SEMISECO: <input type="checkbox"/> |

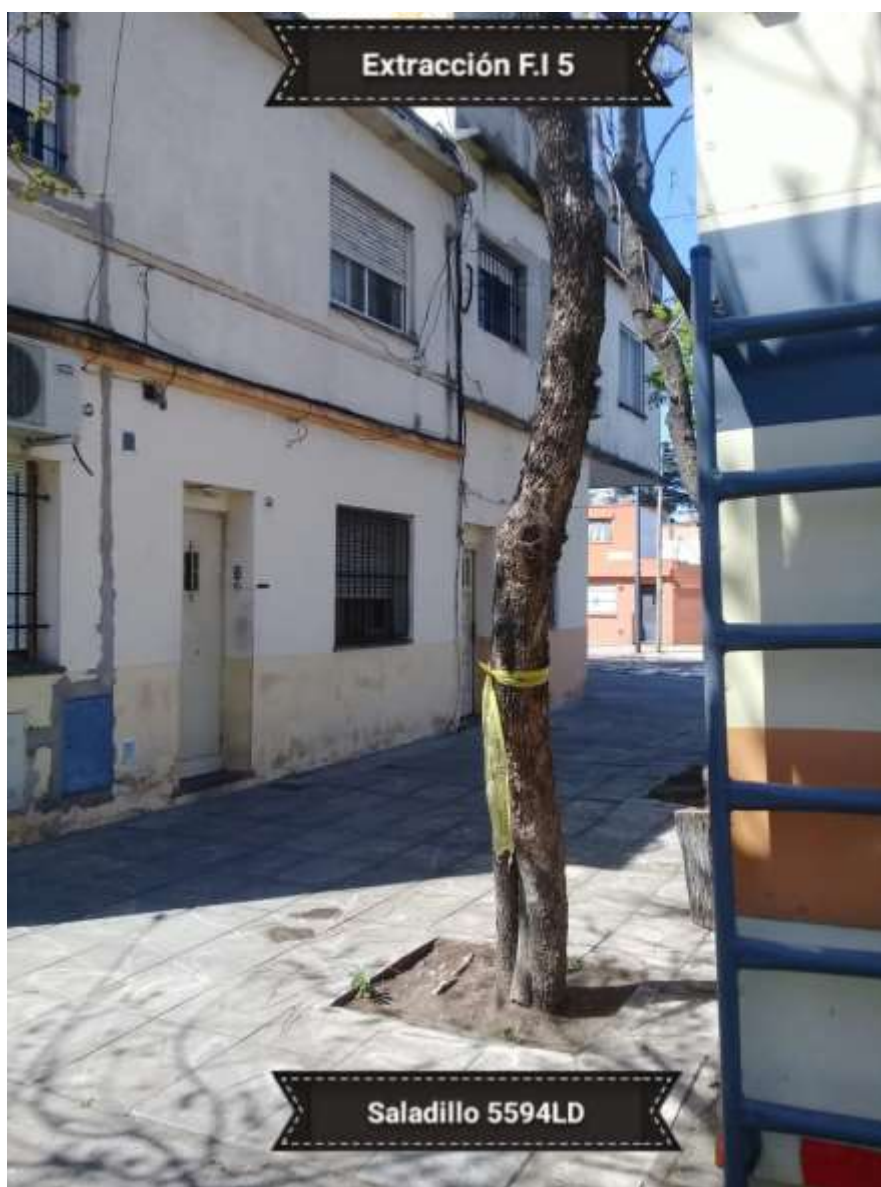
**SALADILLO 5594 LD**

| GOBIERNO DE LA CIUDAD DE BUENOS AIRES | |
|---|---|
| <b>Ejemplar LD: caucero basal del 50%. Extracción con rama plantera</b> | |
| <b>Ejemplar LA: Corte de raíz. Plantera 2x2,4 (8,8 ml).</b> | |
| <b>Prondad media</b> | |

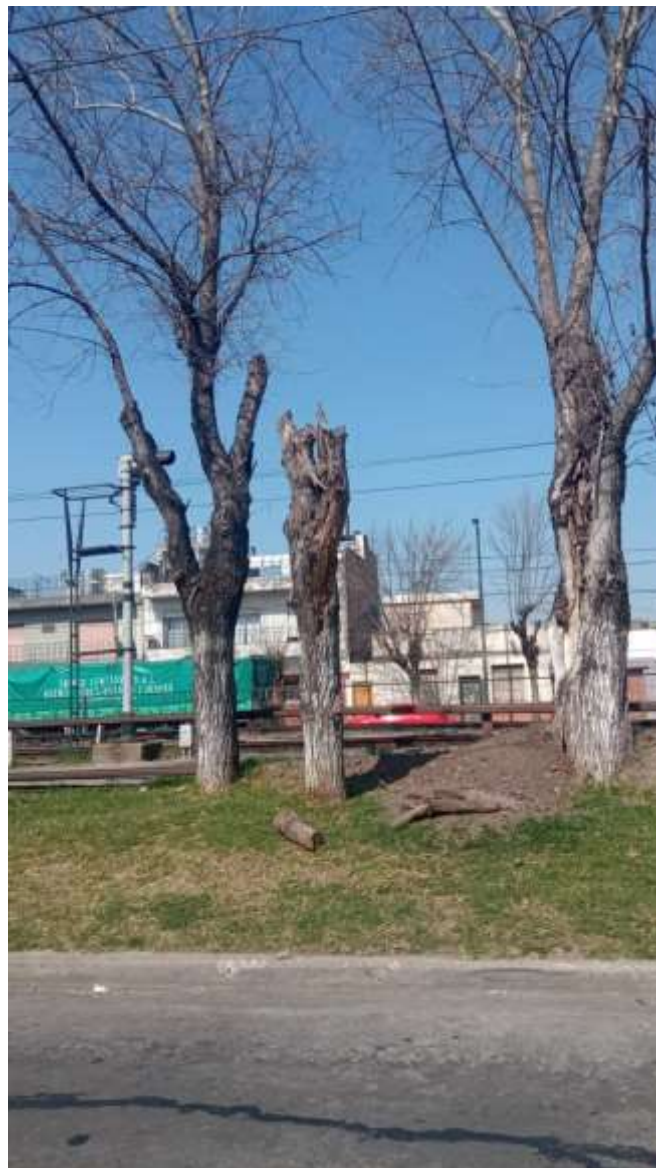
**VARELA, JACOBO 3251 FTE**

COPA DESBALANTADA ☐ DESCORADO ☒ DESCORADO Y BASTADO ☐  
DESCORTEZAMIENTO ☐ FRUCTIFICACIONES FUNGICAS ☐  
RUSTE ☐ Caudales ☐ CORDONANCIAS ☐  
pequeñas ☐ total ☐ media ☐ alta ☐ CHOYERADOS ☐  
grandes ☐ Cavidad longitudinal en el fuste (m) ☐  
Espesor de pared remanente (cm) ☐
