### Resolución Presidencia Junta Comuna

**Referencia:** Se convalidan tareas de extracciones urgentes de arbolado

## PLANILLA DE INSPECCIÓN DE ÁRBOLES

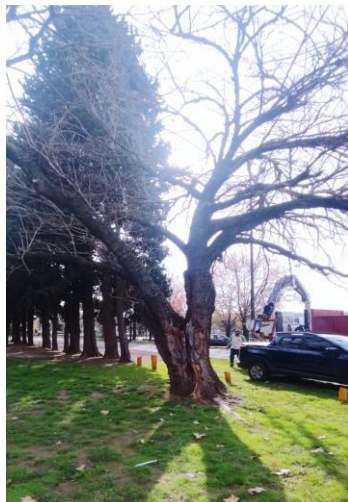
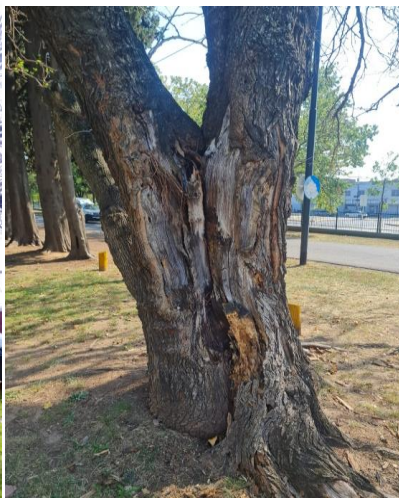
Ejemplar comenzando a secarse. Presenta pudrición en la base del fuste alcanzando aproximadamente 60 centímetros del mismo, indicando que por dentro el ejemplar estaba deteriorado y con ausencia de madera de resistencia. Sumado a esto, presenta una inclinación cercana a 45°. Se recomienda su extracción por emergencia debido a la gran circulación del parque y la presencia de mesas por debajo del ejemplar.

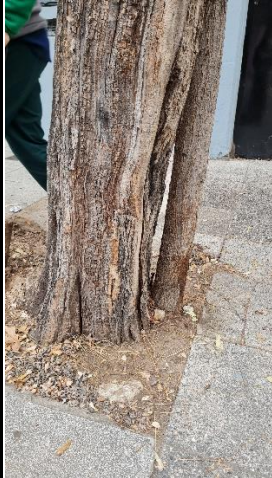
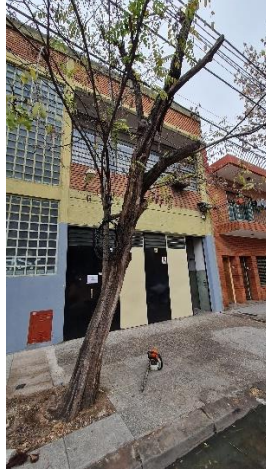
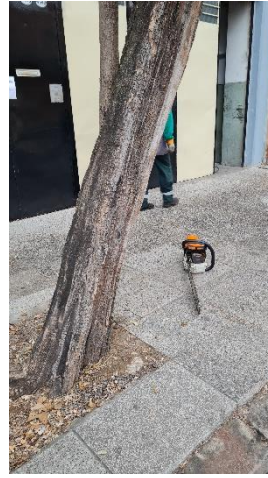
| Observaciones | | |
|---|---|---|
| <p>En el día de la fecha, se pudo constatar que el ejemplar, presenta defectos estructurales importantes. Se observa, cavidades en la base de las ramas primarias, múltiples pudriciones en las ramas primarias y en el fuste, presencia de una gran cantidad de chinches adultas y huevos. Como se contempla en la Ley N° 3263 de arbolado público urbano de Buenos Aires en su Art. 15, se recomienda extraer el ejemplar, para garantizar la seguridad de personas y/o bienes. En la misma Ley, se especifica las especies de árboles autorizados para el arbolado de alineación (Plan maestro de arbolado público de la ciudad de Buenos Aires). Siendo, esta especie (Albizia julibrissin (Acacia de Constantinopla)) no recomendada a tal fin. Por presentar, un mal comportamiento ante las pudriciones (producidas por la infección de hongos patógenos), que se inician en las "heridas" resultado de las intervenciones de poda. Se recomienda extraer, con prioridad alta y plantar un ejemplar vital (Acer buergerianum (Arce Tridente), Acer ginnala o Fraxinus excelsior f. aurea (Fresno dorado)) acorde al tamaño de la plantera 1 m x 1 m y la vereda disponible (2,6 m).</p> | | |
