**Resolución Presidencia Junta Comuna**

**Referencia:** Resolución Arbolado JUNIO 2023

| GOBIERNO DE LA CIUDAD DE BUENOS AIRES | |
|---|---|
| PLANILLA DE INSPECCION DE ARBOLES | |

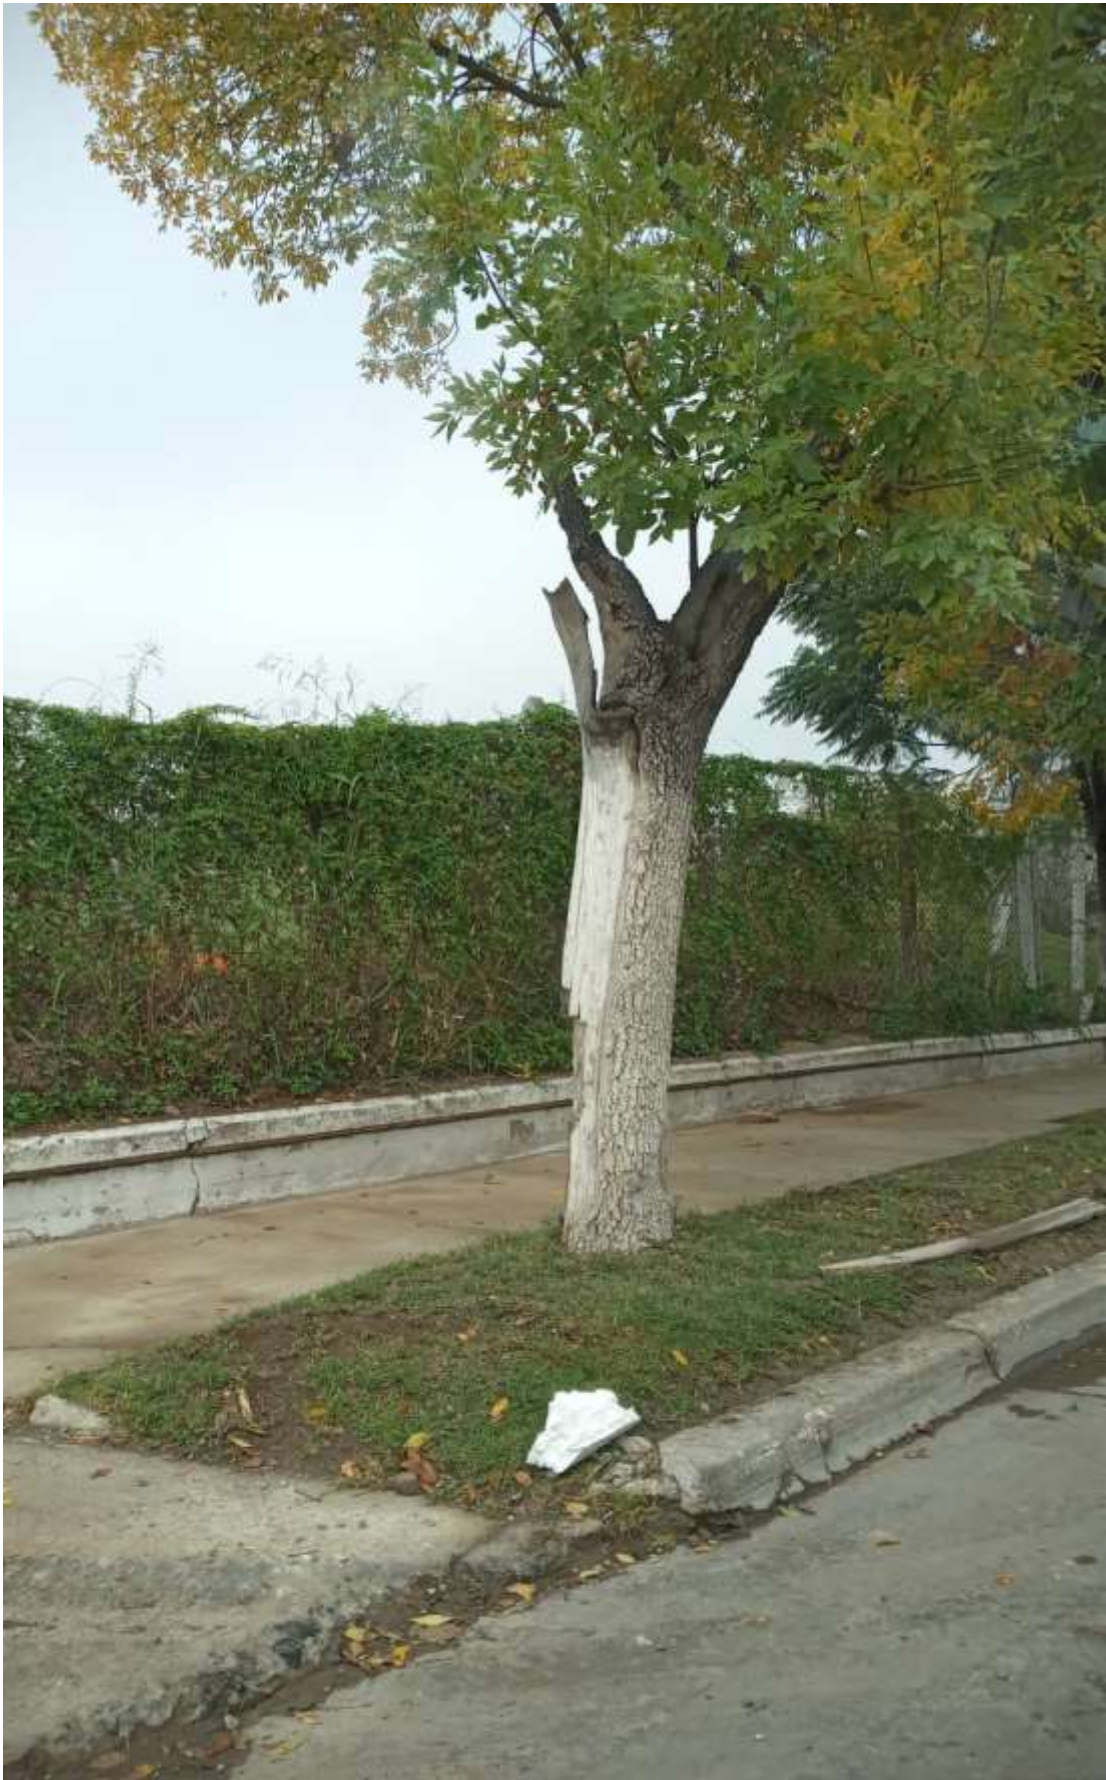
| GOBIERNO DE LA CIUDAD DE BUENOS AIRES | |
|---|---|
| CALLE <u>ANA Maria JANCZ</u> | N° <u>2750 LA 3</u> |
| ARBOL SECO <u>X</u> | ARBOL SEMISECO |
| <u>Ejemplar seco, deshojado y cavidad en</u> | |
| <u>se solicitó Extracción.</u> | |

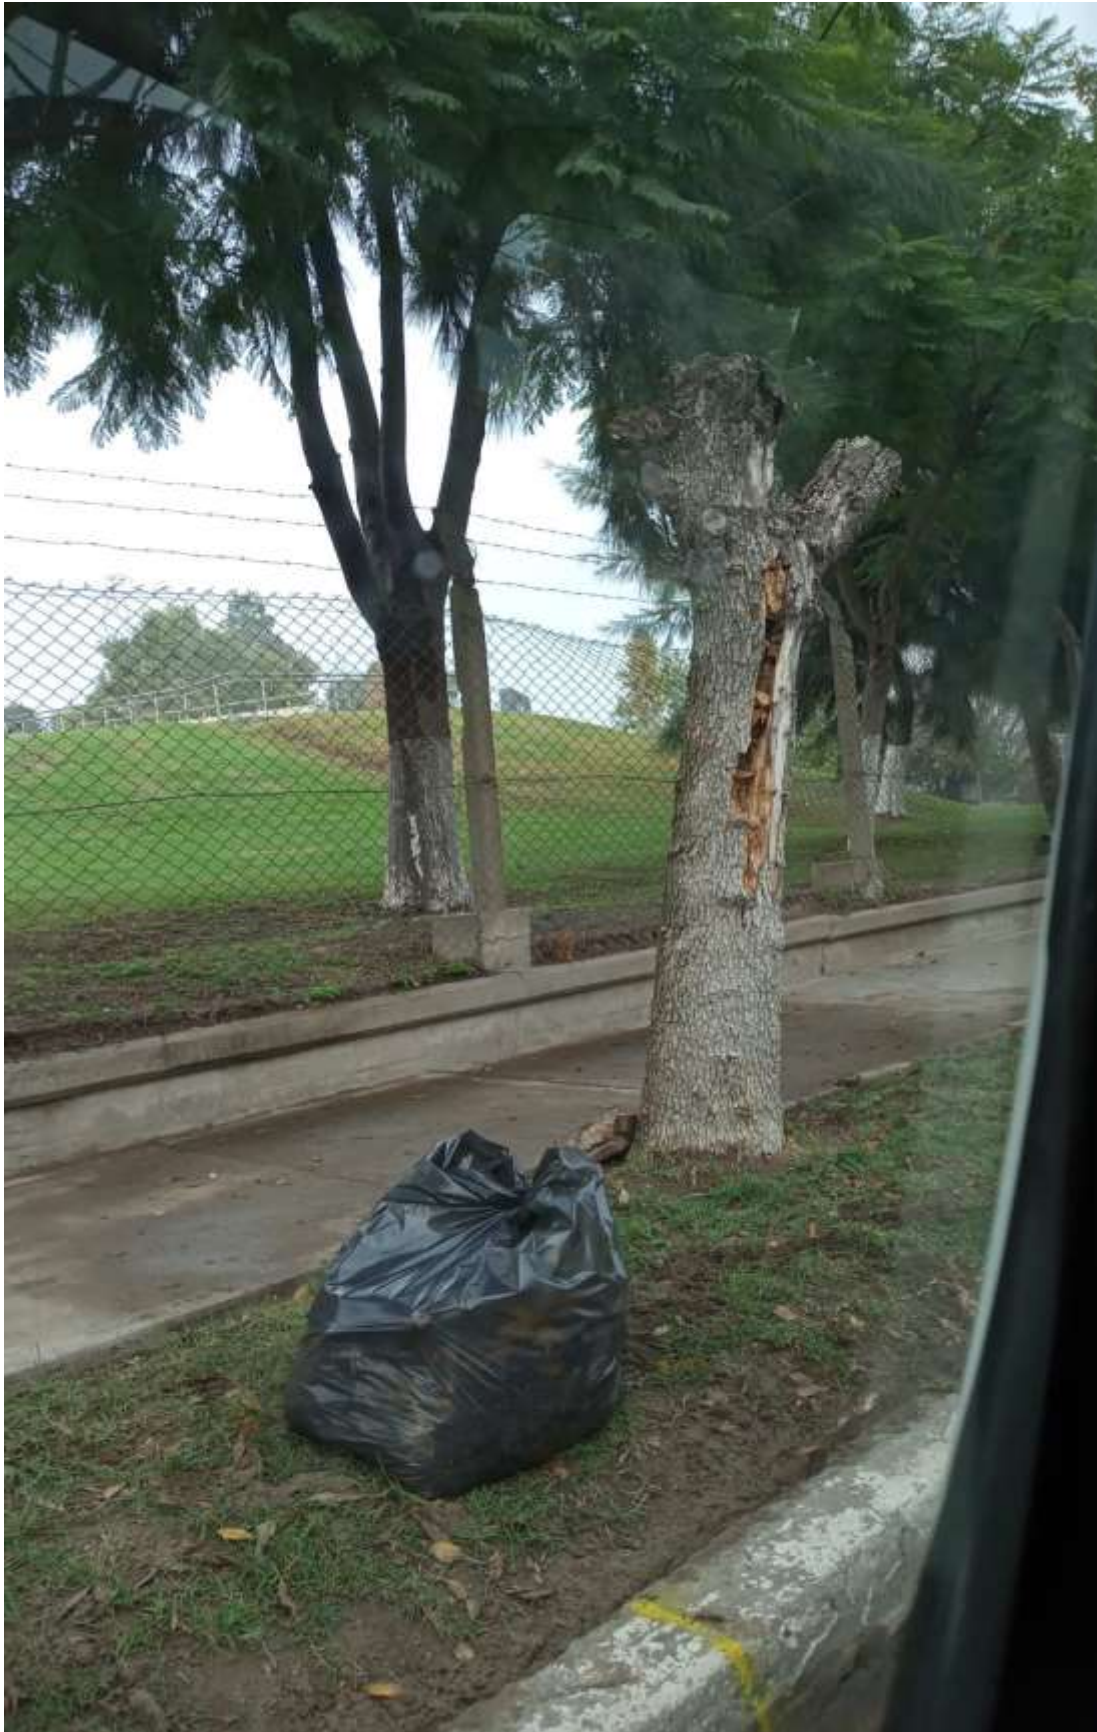
| GOBIERNO DE LA CIUDAD DE BUENOS AIRES | |
|---|---|
| CALLE | ANA MARIA JAVIER N° 3001 LA1 |
| ARBOL SECO | X |
| Ejemplo seco | |
| Se solicita extracción | |

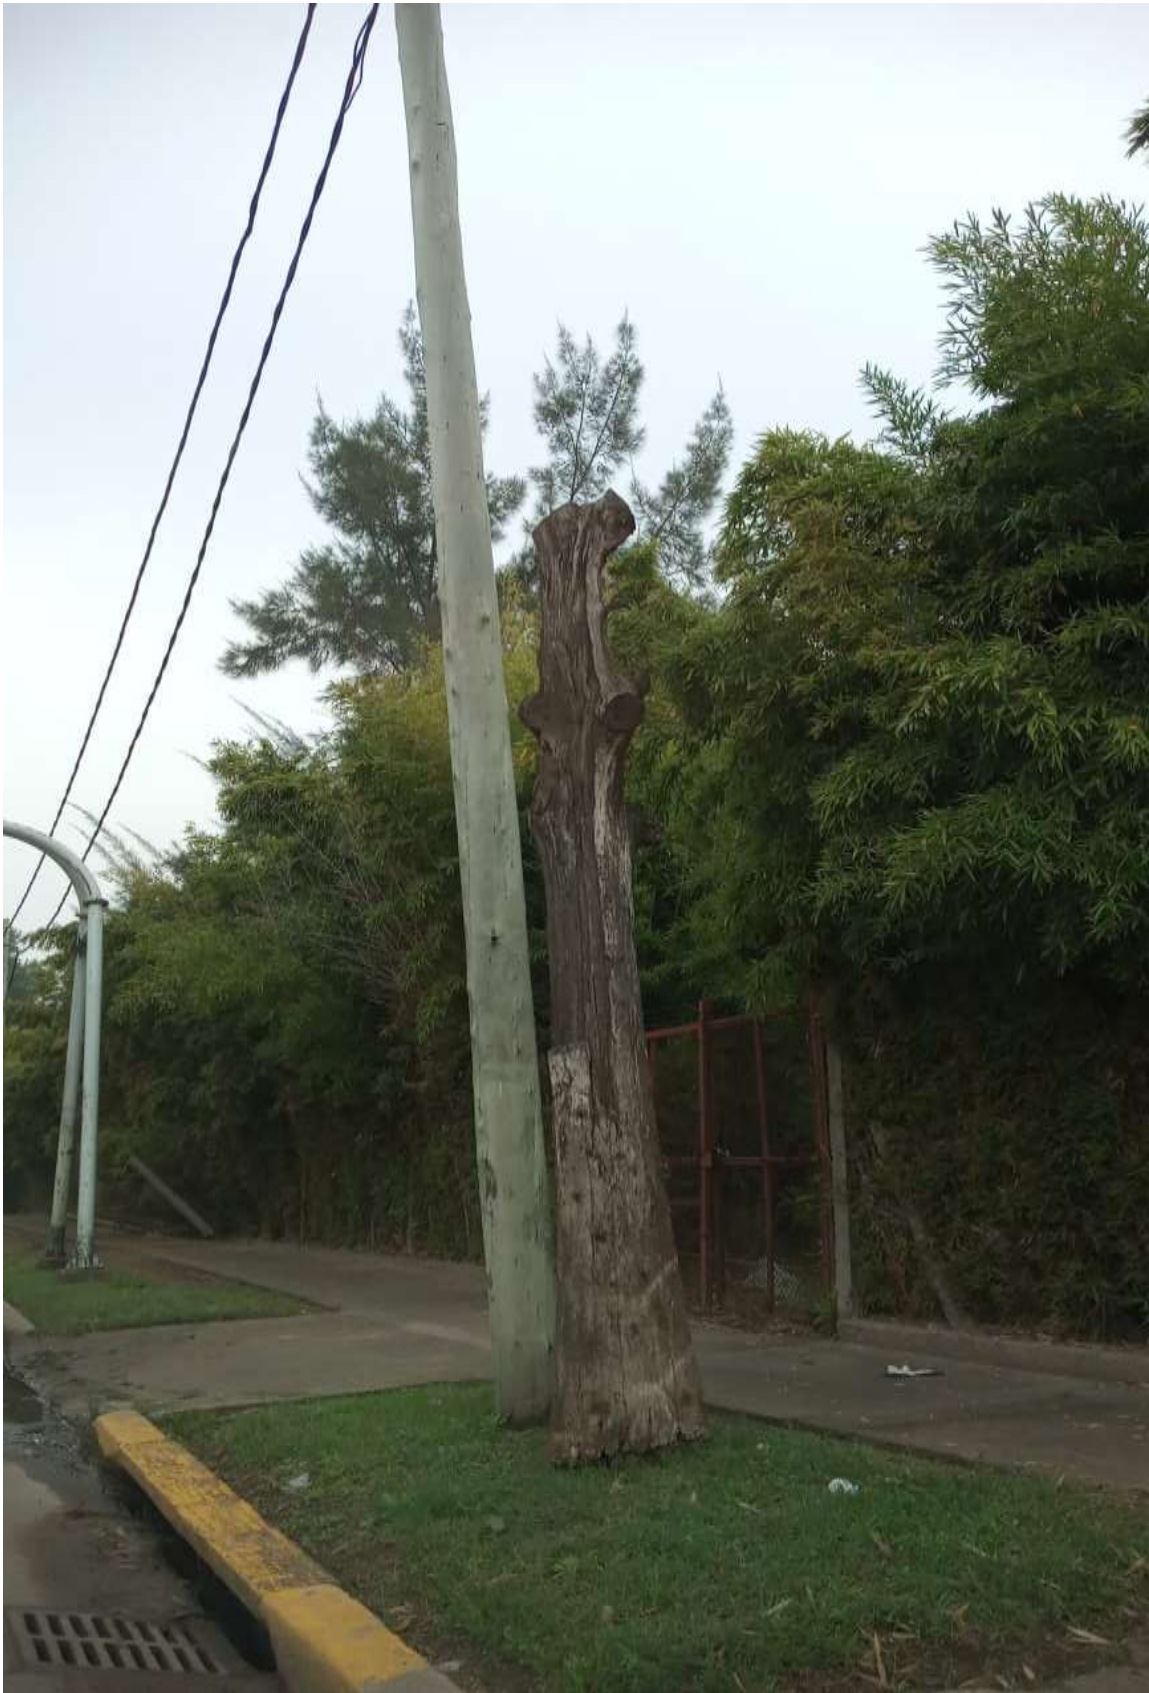
| GOBIERNO DE LA CIUDAD DE BUENOS AIRES | |
|---|---|
| CALLE <u>ANA MAMA JANCZ</u> | N° <u>3001 LA 2</u> |
| ARBOL SECO <u>1</u> | ARBOL SEMISECO |
| <u>Ejemplar seco -</u> | |
| <u>Se solicita Extracción</u> | |
