Resolución Presidencia Junta Comuna

Número: RS-2023-11197850-GCABA-COMUNA1

Referencia: s/ Resolución extracciones ejemplares arbóreos – Actas de inspección N° 9-18/23

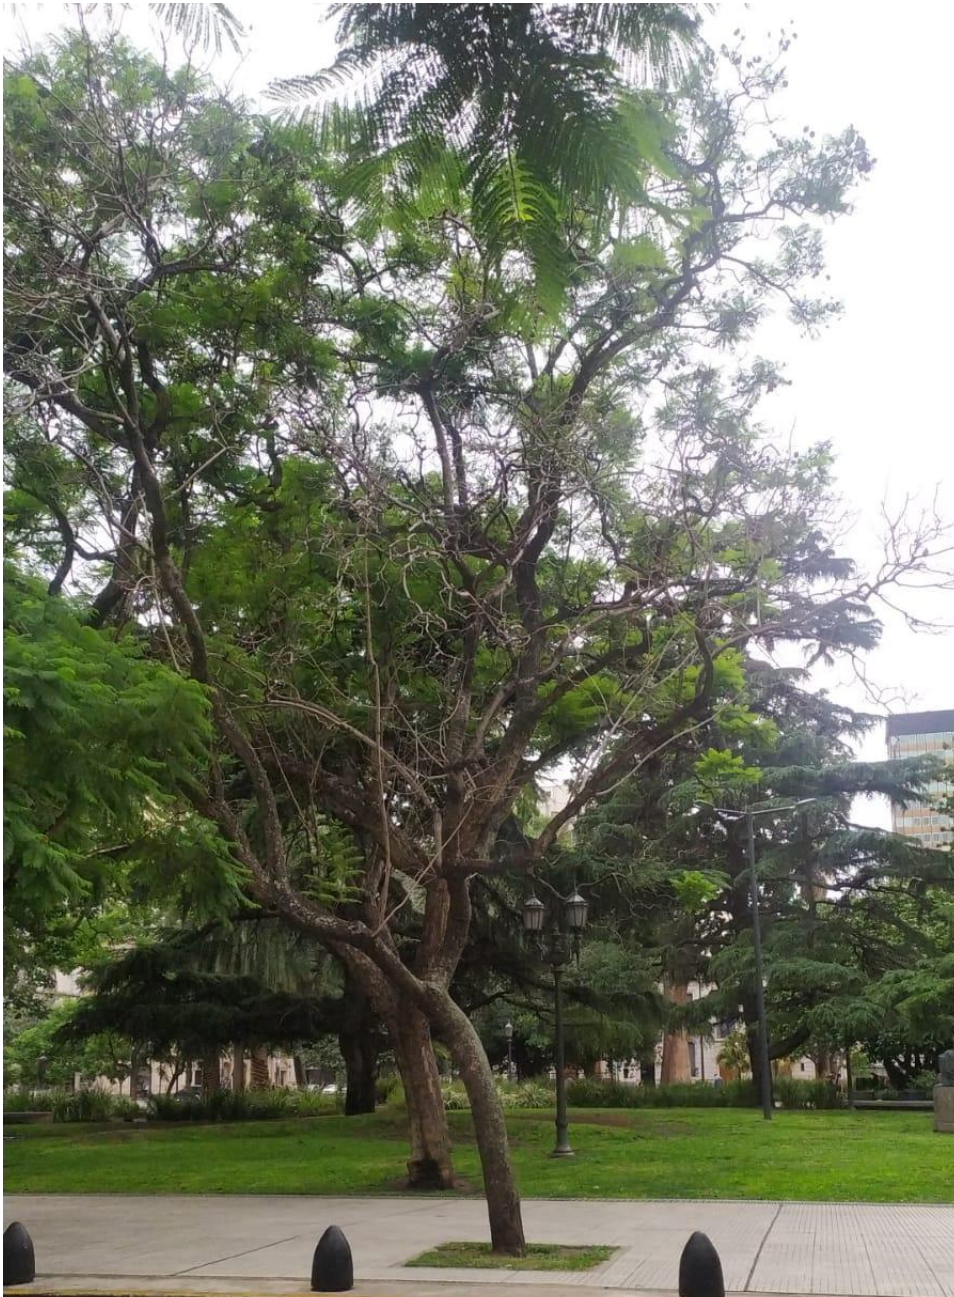
Se realizó la inspección teniendo en cuenta los lineamientos técnicos presentes en el Programa de *Evaluación y Reducción de Riesgos* detallados en el Plan Maestro para el Arbolado Público Lineal de la CABA con el objetivo de reducir la ocurrencia de siniestros previsibles. Según las categorías de defectos que ocasionan riesgo, a este ejemplar le corresponde la categoría 7 que describe “Árboles muertos, con muerte en el ápice, o ramas secas: estructuralmente inestable debido a defectos preexistentes o a la rápida descomposición de la madera. Cualquier situación de este tipo es de alto riesgo.”

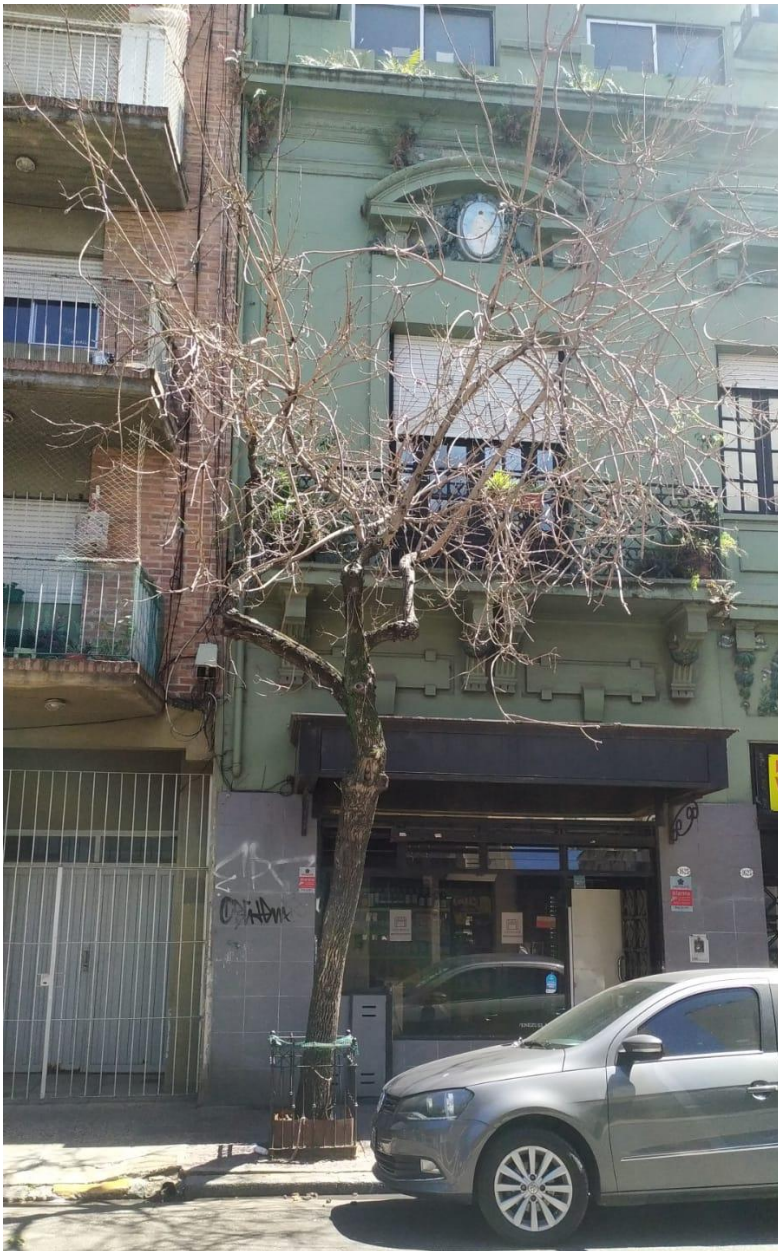
Se realizó la inspección teniendo en cuenta los lineamientos técnicos presentes en el Programa de *Evaluación y Reducción de Riesgos* detallados en el Plan Maestro para el Arbolado Público Lineal de la CABA con el objetivo de reducir la ocurrencia de siniestros previsibles. Según las categorías de defectos que ocasionan riesgo, a este ejemplar le corresponde la categoría 7 que describe “Árboles muertos, con muerte en el ápice, o ramas secas: estructuralmente inestable debido a defectos preexistentes o a la rápida descomposición de la madera. Cualquier situación de este tipo es de alto riesgo.”

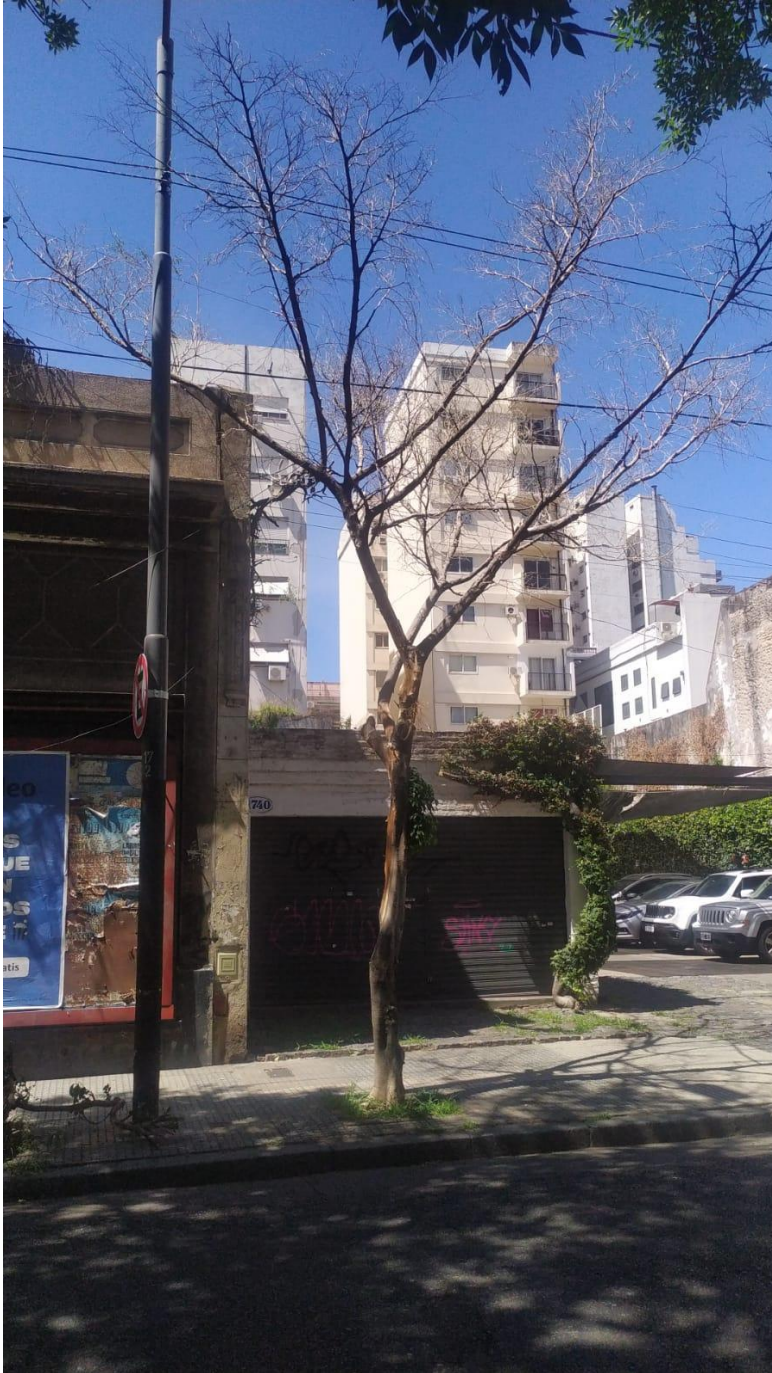
Se realizó la inspección teniendo en cuenta los lineamientos técnicos presentes en el Programa de *Evaluación y Reducción de Riesgos* detallados en el Plan Maestro para el Arbolado Público Lineal de la CABA con el objetivo de reducir la ocurrencia de siniestros previsibles. Según las categorías de defectos que ocasionan riesgo, a este ejemplar le corresponde la categoría 7 que describe “Árboles muertos, con muerte en el ápice, o ramas secas: estructuralmente inestable debido a defectos preexistentes o a la rápida descomposición de la madera. Cualquier situación de este tipo es de alto riesgo.”
