**Resolución Presidencia Junta Comuna**

**Referencia:** s/Autoriza Extracciones

## FICHAS PARA EXTRACCIONES

# Planilla de Inspección de Árboles

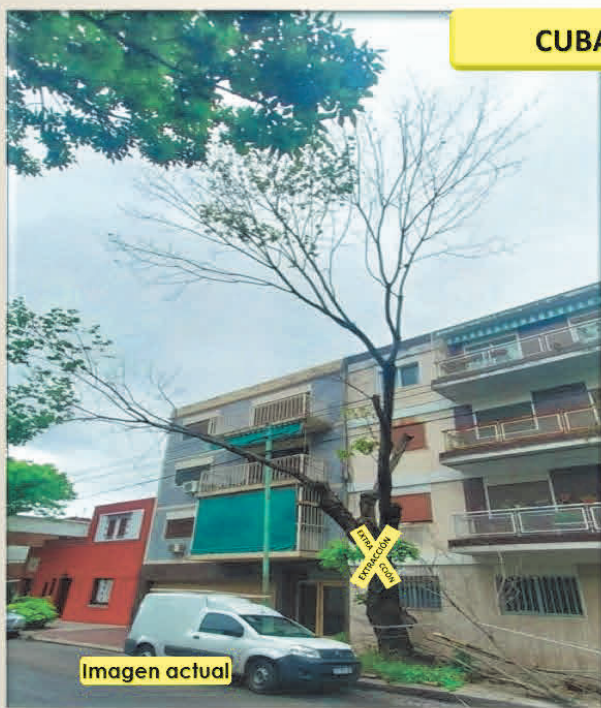
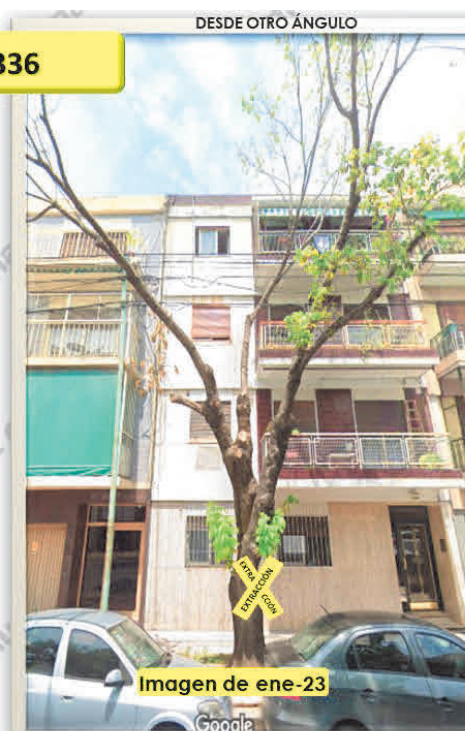
Ejemplar seco, con descortezamiento en ramas principales. No se observan vestigios de daño intencional. Se recomienda la extracción y reposición con ejemplar de especie adecuada al corredor según Plan Maestro.
