Resolución Presidencia Junta Comuna

Referencia: s/Autoriza Extracciones

FICHAS PARA EXTRACCIONES

Planilla de Inspección de Árboles

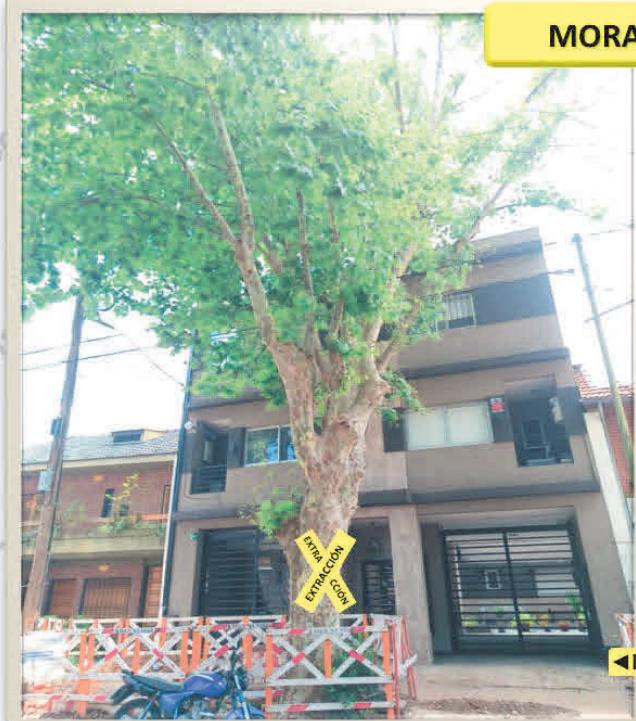
Luego de obra de zanjado hecha por empresa de servicio eléctrico, se observaron al menos tres raíces estructurales, entre 10 y 15 cm de calibre, inadecuadamente cortadas a una distancia de 30 a 50 cm de la base del tronco, sin respetar el margen mínimo de seguridad recomendado para no afectar la estabilidad del ejemplar (3 veces el DAP). El sistema de anclaje subterráneo se ve así irreversible y significativamente afectado.
