# Resoluciones de extracciones C11

Abril-24

**Planilla de Inspección de Árboles**

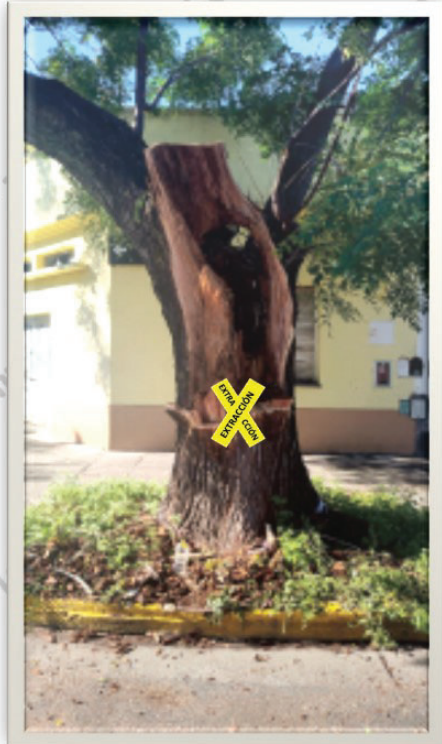
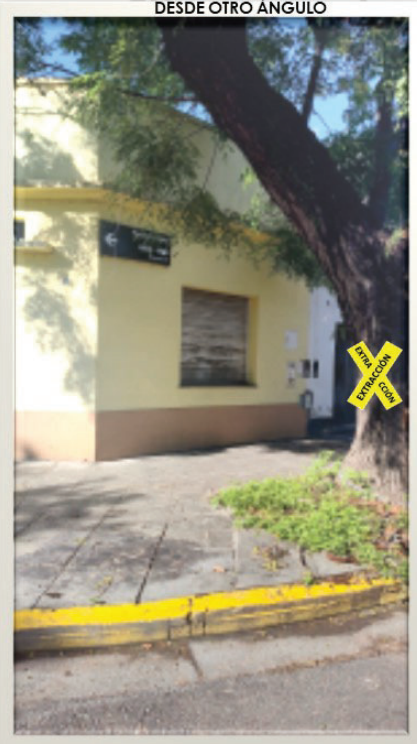
LOZANO, PEDRO 4860

Se recomienda la extracción del ejemplar de paraíso, dado que uno de los brazos se quebró, develando un estado de pudrición avanzado, que se extiende hasta la mitad del fuste. Por la circunferencia del brazo y la extensión del daño no se ve posible la recuperación del árbol.
