### Resolución Presidencia Junta Comuna

**Referencia:** Resolución Extracción Arbórea. Actas 6898 a 6911. Comuna 9.

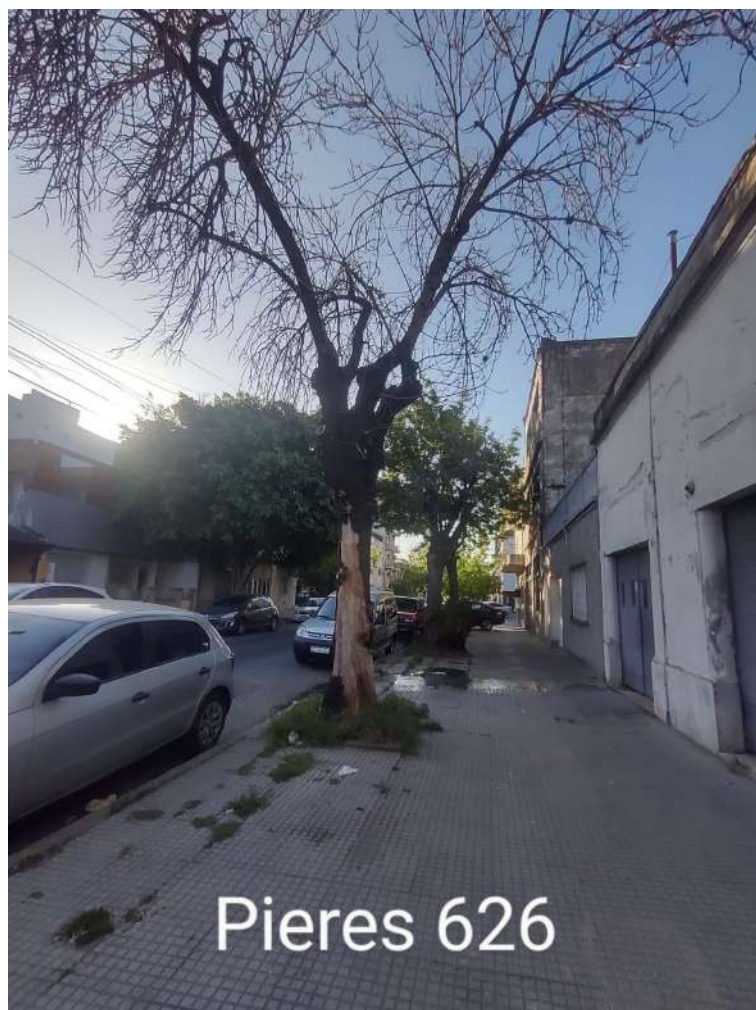
Calle PIERES 626

| Descomposición avanzada del tronco o de la/s cavidad/es, Defecto/s que afecte a más del 40% de la circunferencia del árbol, Árbol muerto en pie, sin otros defectos importantes, Árboles muertos: obstrucción física de peatones o el tráfico de vehículos | | | |

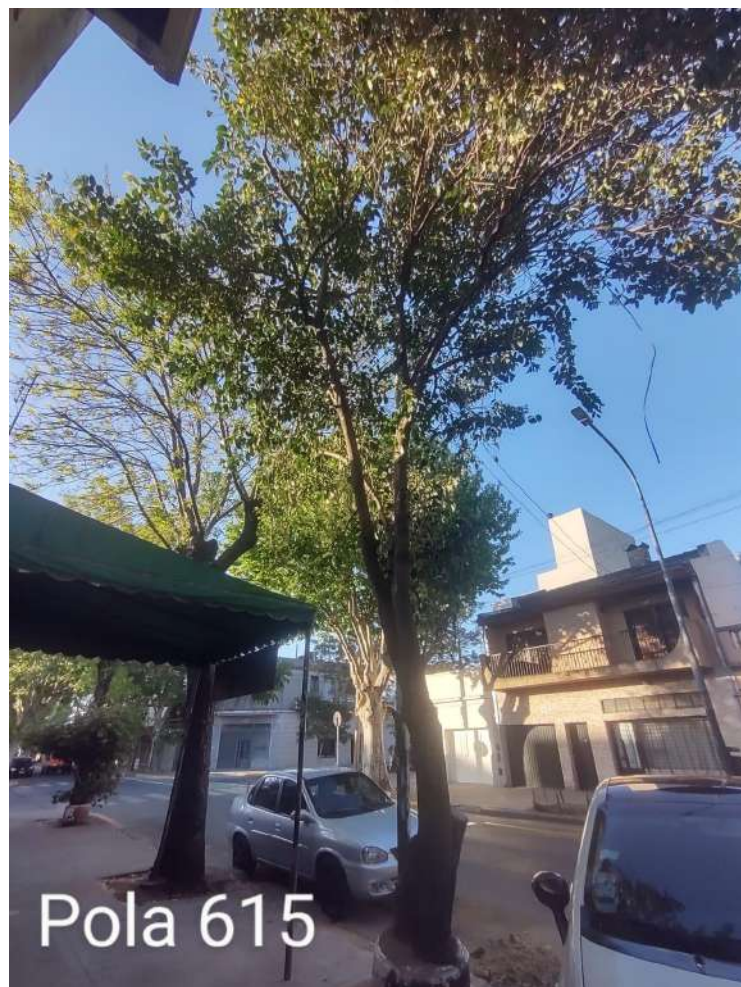
Calle POLA 615

| Árbol muerto en pie, sin otros defectos importantes, Árboles muertos: obstrucción física de peatones o el tráfico de vehículos | | | |

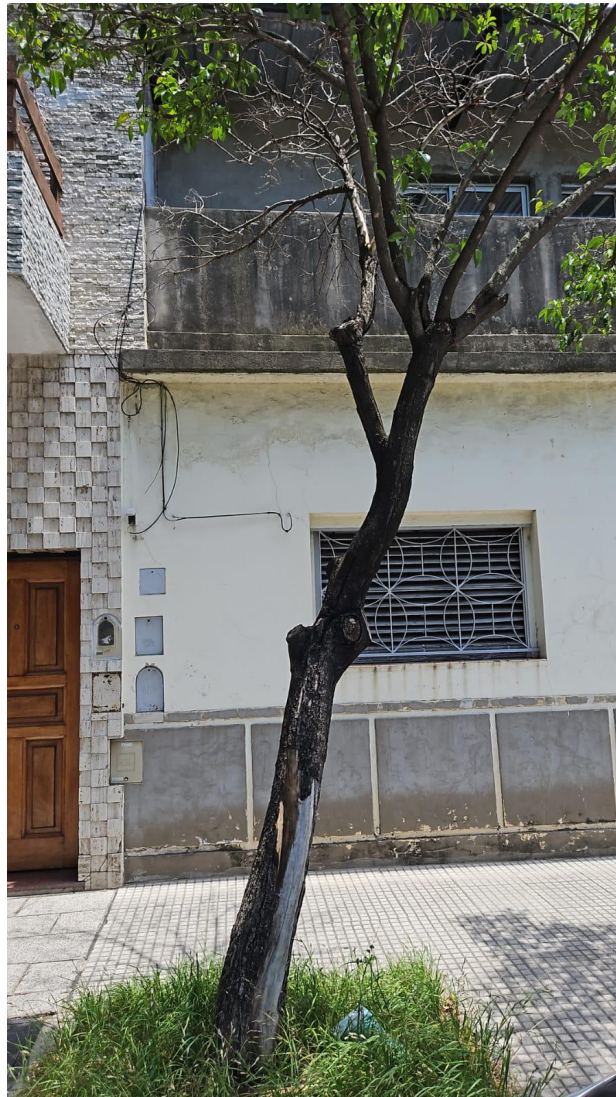
Calle CARDENAS, CNEL. AV. 2463

EL EJEMPLAR POSEE CAVIDAD BASAL Y DESCORTEZAMIENTO EN LA ZONA MEDIA Y ALTA DEL FUSTE. ADemás SE VISUALIZA TADERA PODRIDA EN LA ZONA SIN CORTEZA Y UNA GRIETA TRANSVERSAL AL FUSTE.

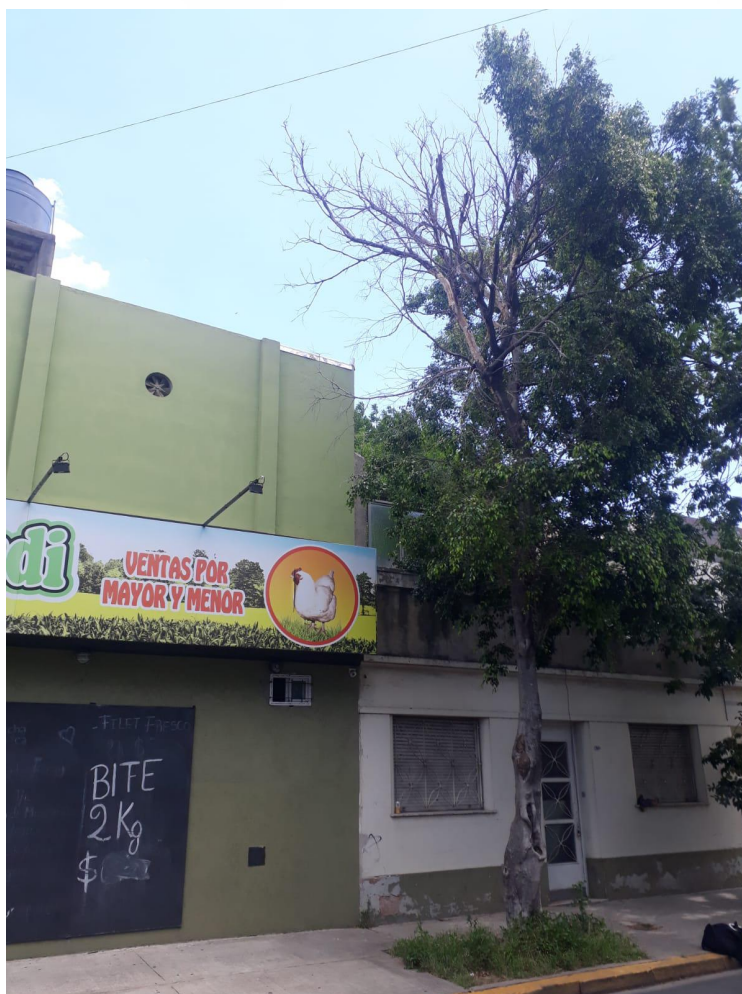
Calle **CARDENAS, CNEL. AV. 2493 L.A**

**OBSERVACIONES** Emergencia  
ejemplar seco, con morbilidad, grietas, descortezamiento y signos de Bicho Tolador, mutilado

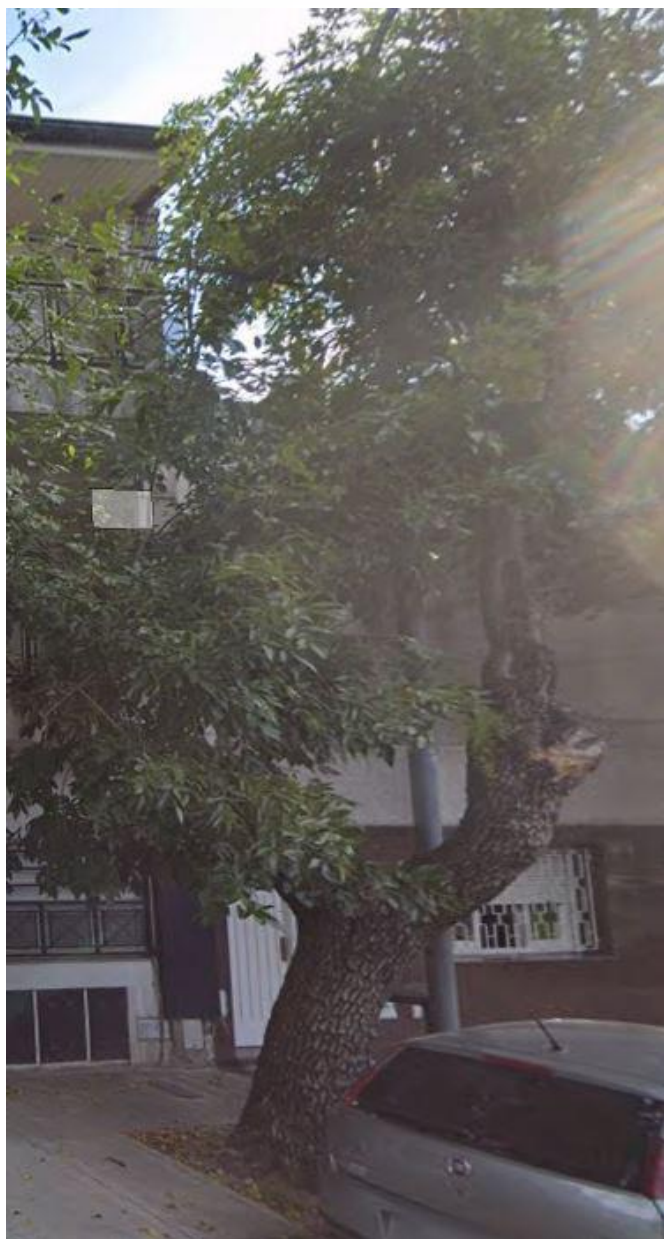
Calle FRAGATA LA ARGENTINA 1429 L.D

el árbol fue afectado en la tormenta del 17/12/23  
 durante una de las ramas caídas la cual provocó un  
 daño significativo  
 su fuste se encuentra totalmente resacaado, con signos  
 de podredumbre en varias partes del tronco  
 se evaluó como candidato a la tala ya que presentaba una  
 fisura en el mismo

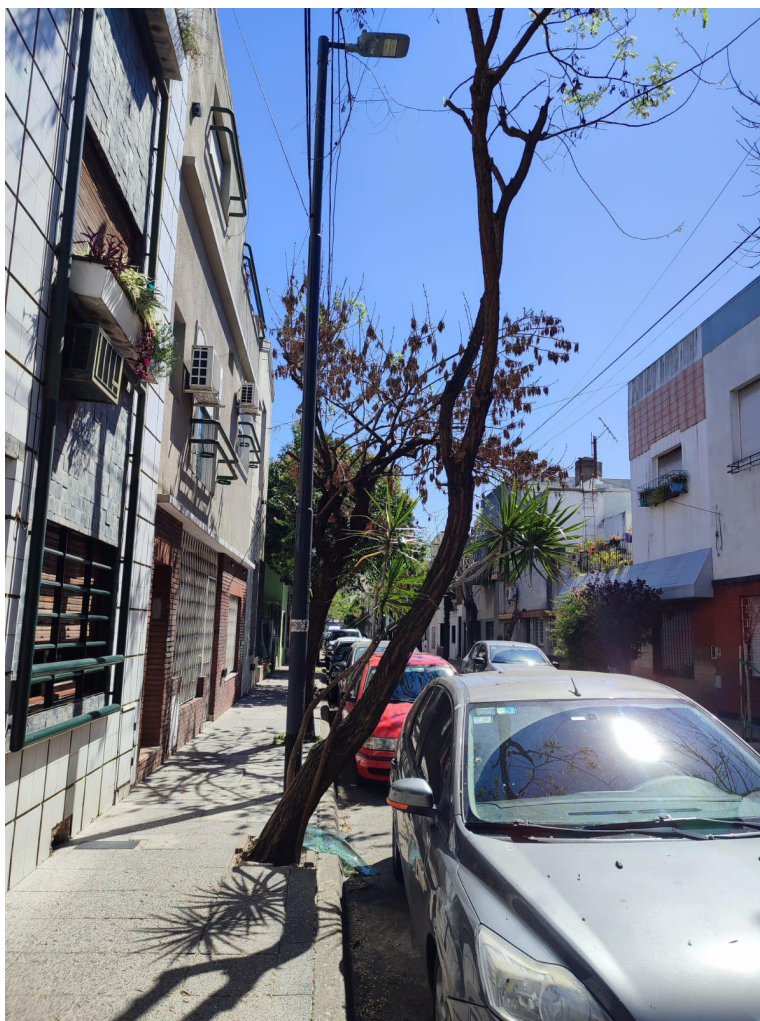
Calle LAS BASES 281

| Defecto/s que afecte a más del 40% de la circunferencia del árbol, Daños de más del 40% de raíces en su RCR | | | |
| <p>Especie no permitida para arbolado lineal. Sus raíces generan rotura en vereda. Extraer y plantar nuevo ejemplar. Reparar 35 m2 de baldosas dejando una plantera de 1,2 m x 1,2m (además de que están rotas por raíces del ejemplar también están rotas por uso). A la chapa 1423 también la afecta un ejemplar vecino de la chapa 1419 el cual se carga apane ( el mismo requiere corte de raíces y reparación de 15 m2 de baldosas).</p> | | | |

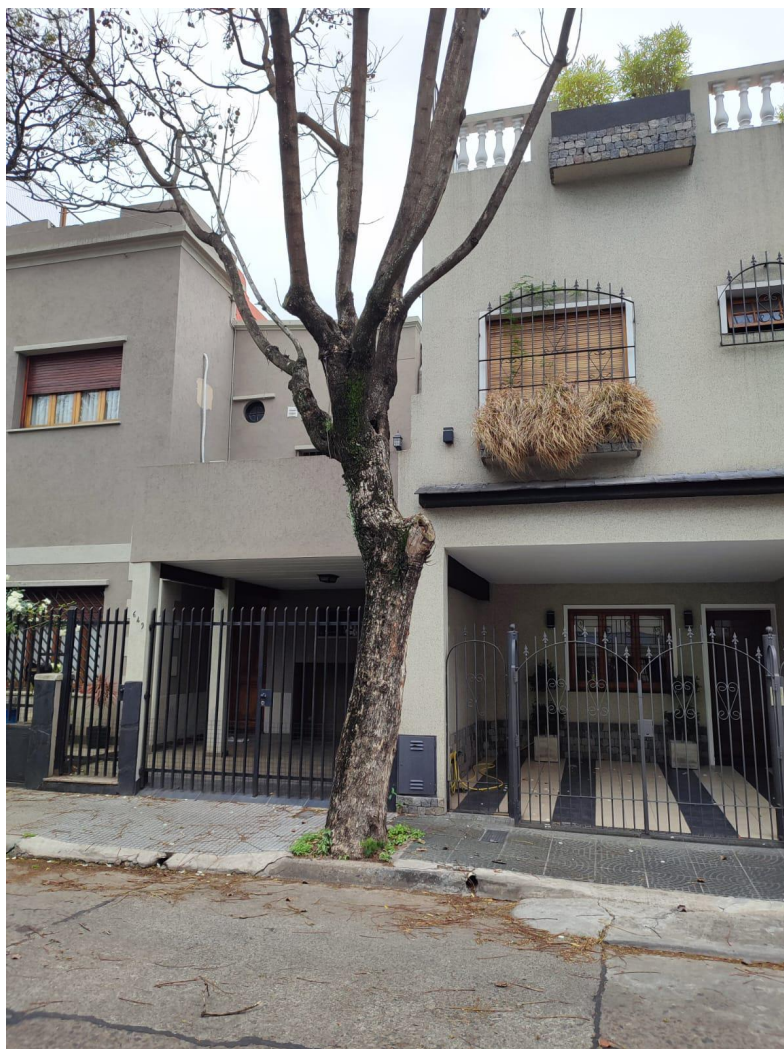
Calle INT. CARLOS NOEL (EX CAP. CLAUDIO ROSALES) 649

| Descomposición avanzada del tronco o de la/s cavidad/es, Árbol muerto en pie, sin otros defectos importantes | | | | | |
