**Resolución Presidencia Junta Comuna**

**Referencia:** RESOLUCION EXTRACCION ARBOREA. ACTAS 7114 a 7128. COMUNA9

Planilla de Inspección de Árboles

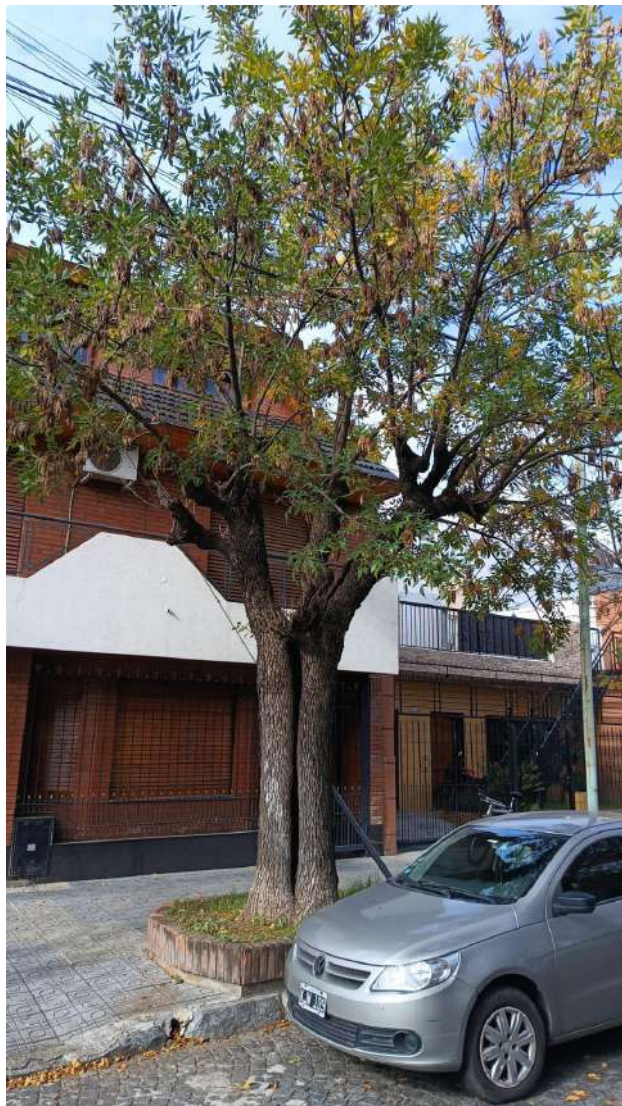
Calle RECUERO, CASIMIRO, TTE. CNEL. 3462

**UBICACIÓN DEL ÁRBOL** Especie botánica FRAXINUS PENNSYLVANICA (Fresno)

Calle Te. Cnel. Casimiro Recuerdo N° 3462 ☐ Árbol Seco ☒ Árbol Semi Seco

Altura aprox. (m) 9 DAP (cm) 70 Inclínación: SI / ☒ NO ☐ Mayor a 40° ☐ Menor a 40°

| Grandes | X | X | X |

Cavidad longitudinal en el fuste (m) 4 m

Espesor de pared remanente (cm) 5 cm

☒ Con cavidades / Tumores / Cancros

**OBSERVACIONES** Prioridad - Emergencia con ALTA RIESGO

☒ C: EXTRACCIÓN

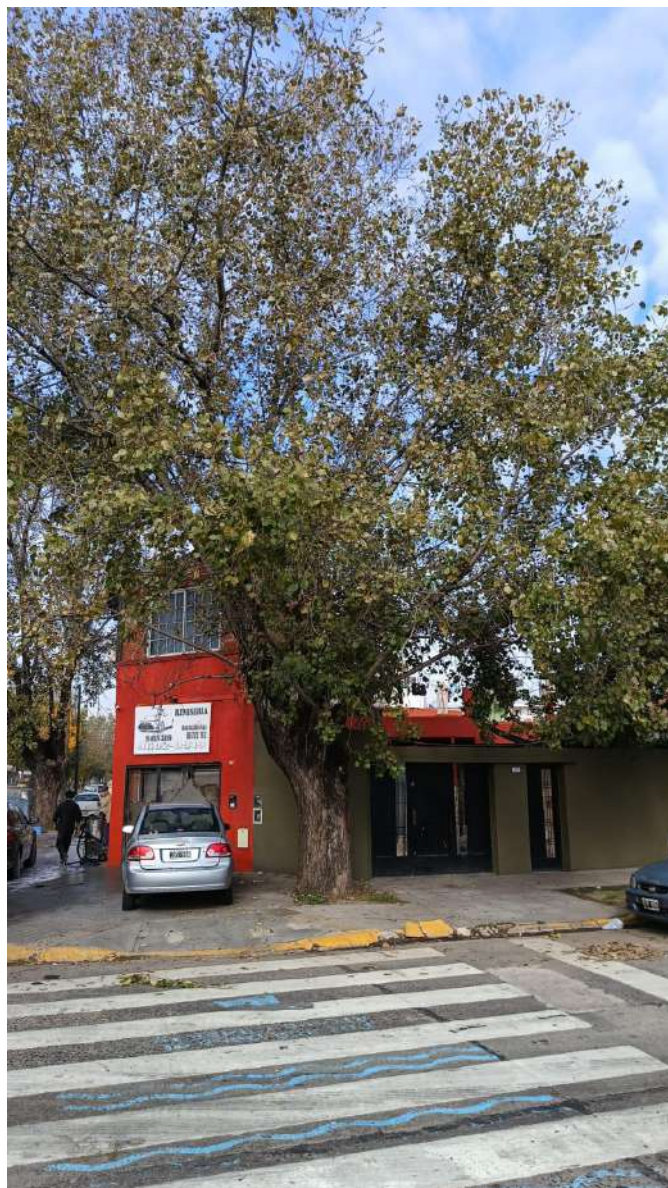
Calle SAN JUAN DE LA SALLE AV. • 2455

• Prioridad: URGENTE  
CAVIDADES de diámetro grande en RAMAS PRIMARIAS y CORONA.  
Grietas longitudinales desde CORONA hacia RAMAS PRIMARIAS.  
CAVIDADES con pudrición y abjecadas.

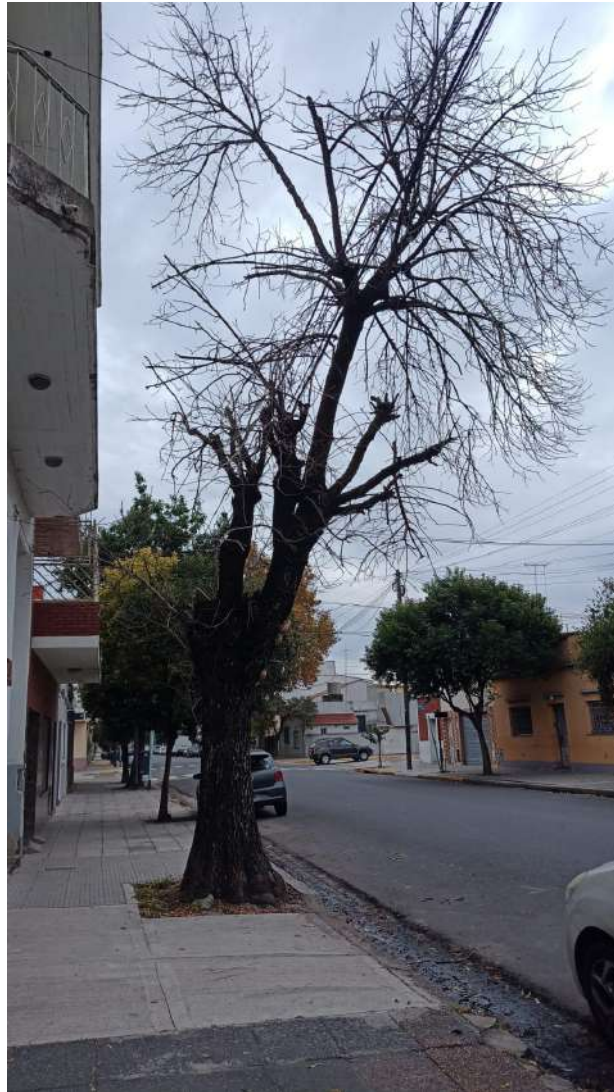
Calle MONTIEL•3129

El ejemplar genera daños con sus raíces pero debido a la inclinación que presenta y la vereda tan angosta no se recomienda el corte de raíces ya que podría generar muchos riesgos. Se recomienda su estructura con podas tipo, reparar vereda y plantar nuevo ejemplar

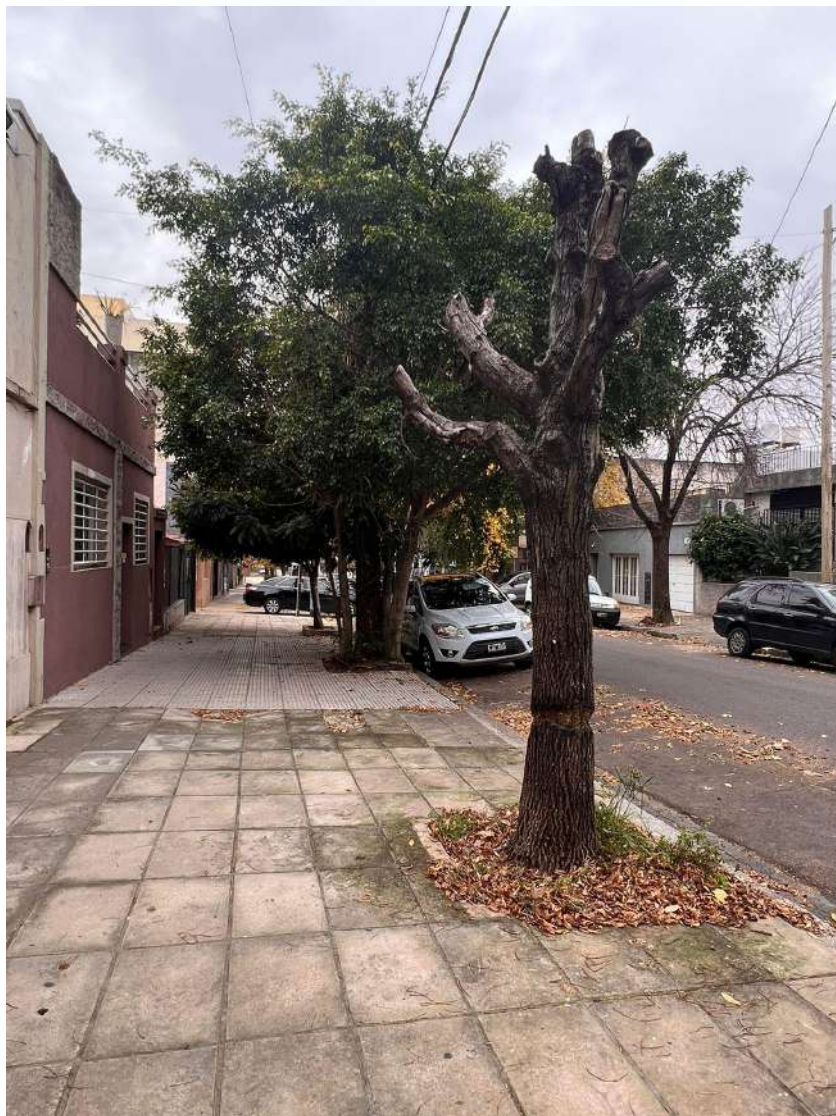
Calle SAN PEDRO 3985

Inclinación 30-35°  
Radura de vereda y daño al Frontista  
Se encuentra al lado de luminaria  
Especie NO apta

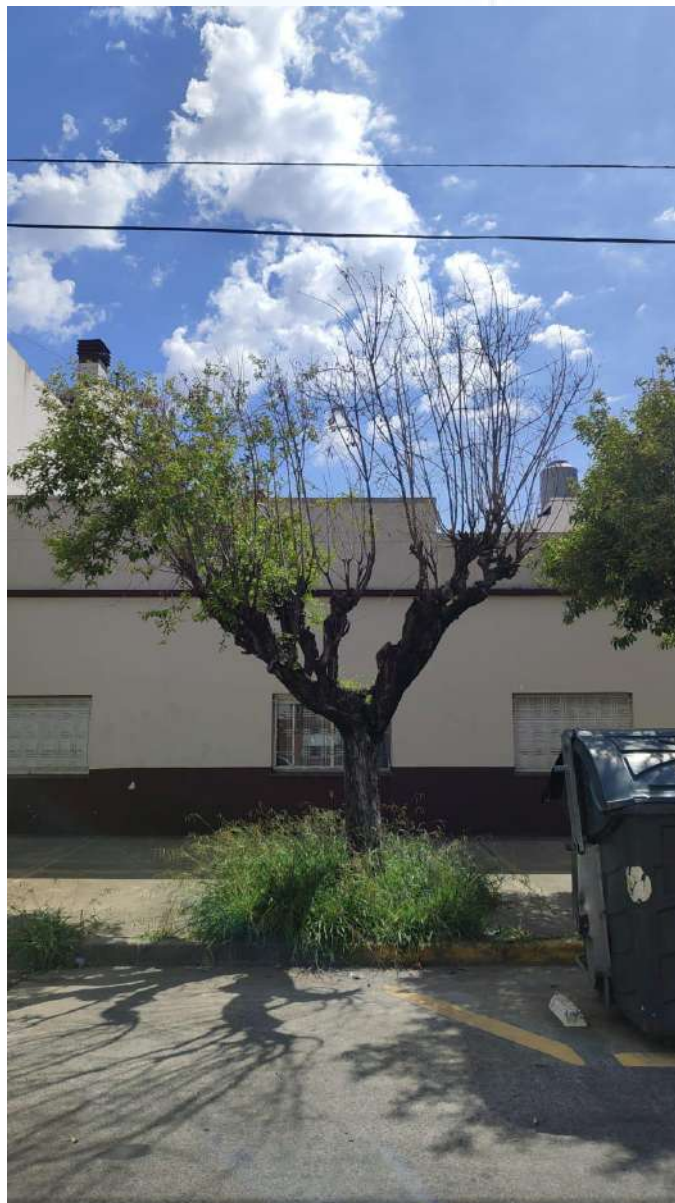
Calle FRAGATA LA ARGENTINA 1784 L.A 2

Presenta fructificaciones fúngicas y daño mecánico en la madera hacia el mismo lado de la inclinación

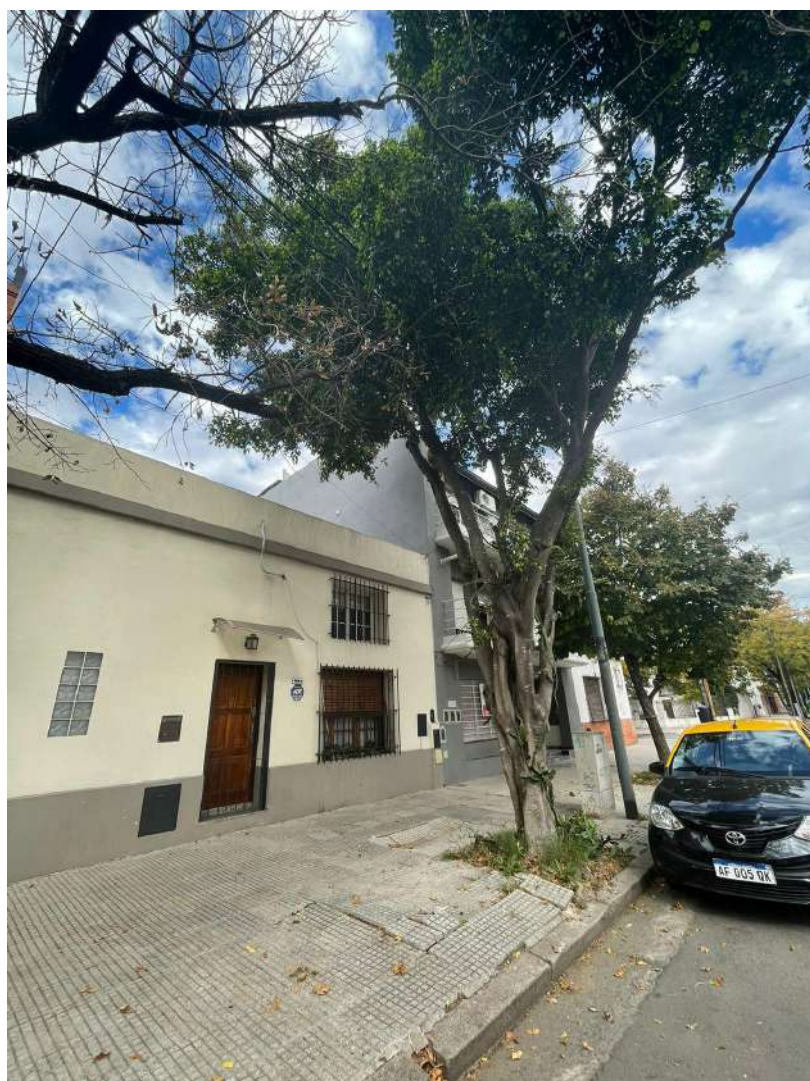
Calle PIZARRO 6284

Probabilidad de Fallo estructural por cavidades con pudrición que afectan la corona, en la inserción con ramas principales. Las ramas principales presentan cavidades y el fuste también está afectado por grietas longitudinales.

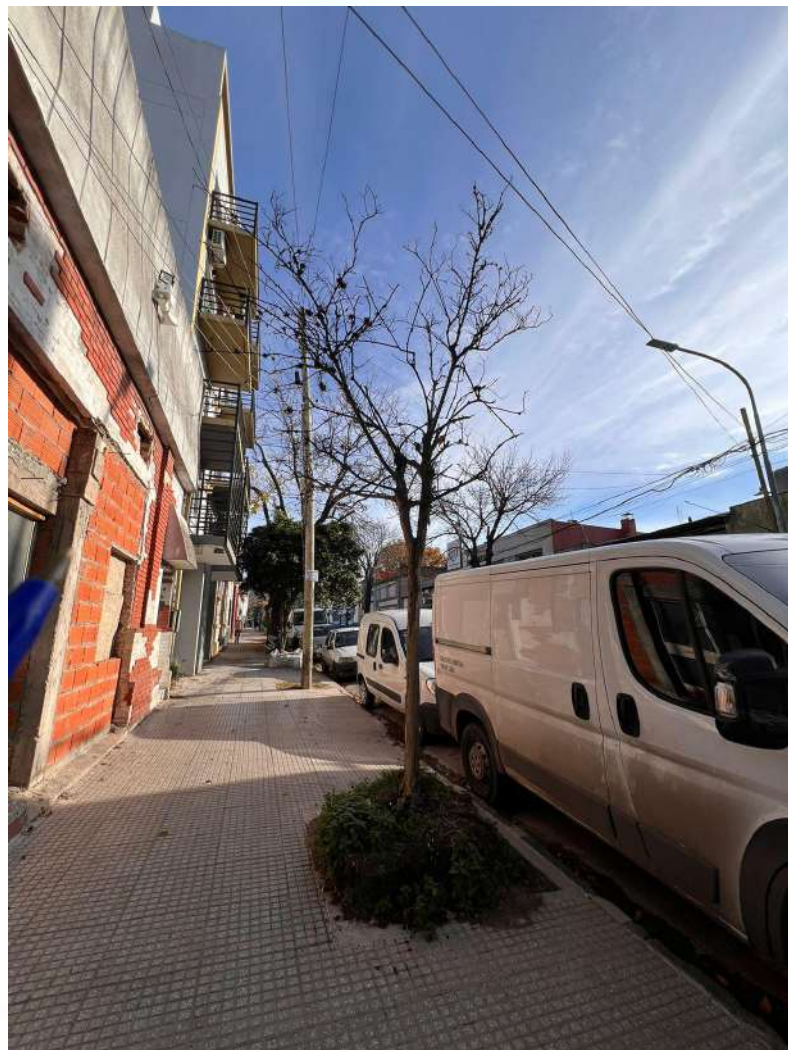
Calle LARRAZABAL AV. 1651

**OBSERVACIONES** EMPLAZ DE ESPECIE NO APTA, GENERA  
DAÑO EN VEREDA. EXTRACCIÓN PROGRAMADA  
DEJAR PLANTERA 1,6x1,6m. REDARAR VEREDA

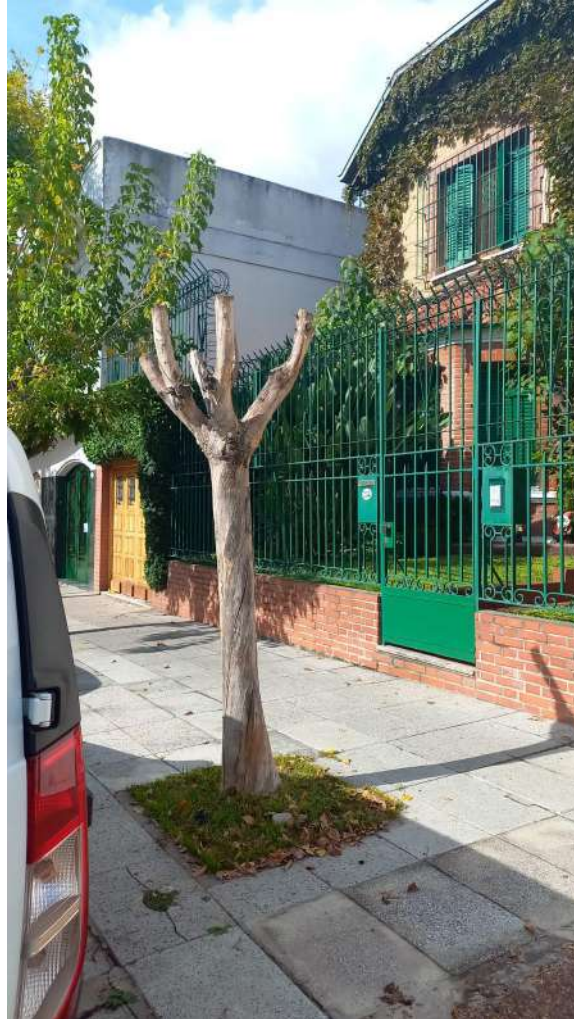
Calle TANDIL 3254

**OBSERVACIONES** Árbol completamente seco, con múltiples cavidades, descortezado y grietas. Prioridad alta.

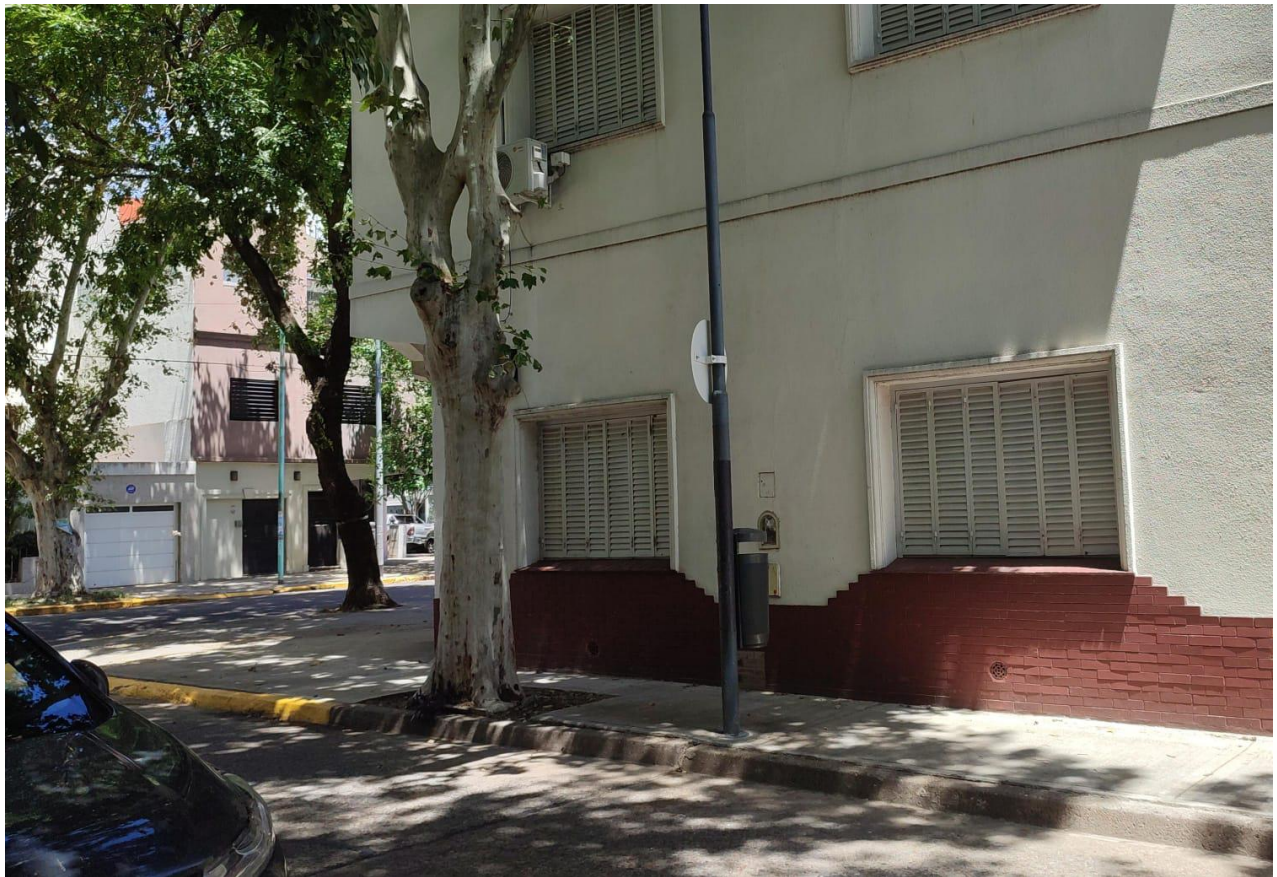
Calle EL CHACHO•395 L.A

| Árbol muerto en pie, sin otros defectos importantes | | | |

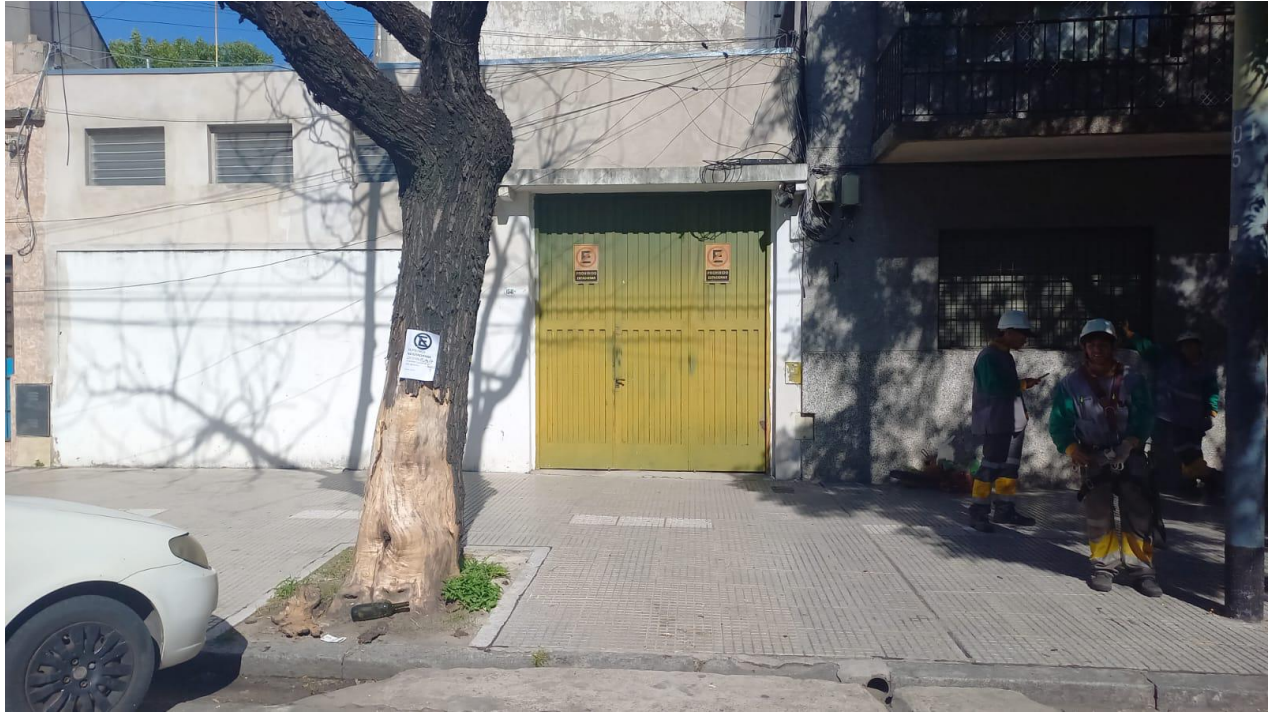
N° DE 7172

| Defectos del ejemplar | | | | | |
| Árbol muerto en pie, sin otros defectos importantes | | | | | |
