# Resoluciones de extracciones C11

Referencia: s/Autoriza Extracciones

# FICHAS PARA EXTRACCIONES

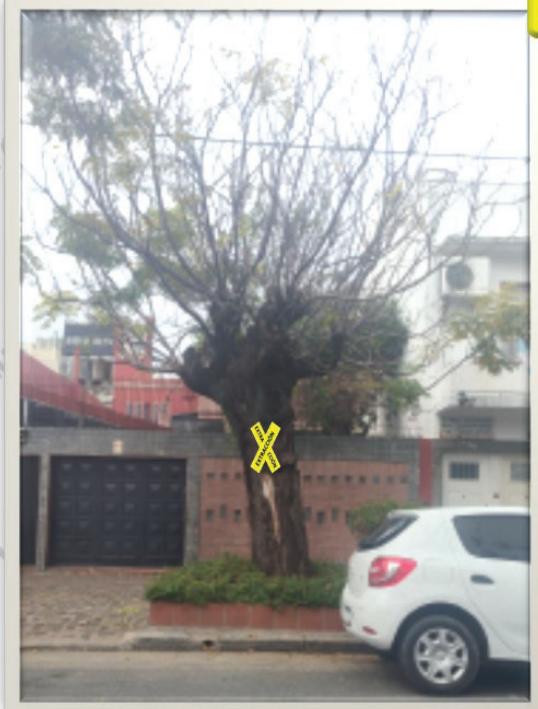
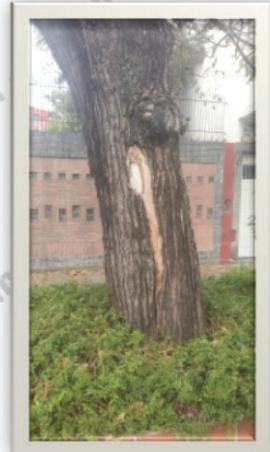
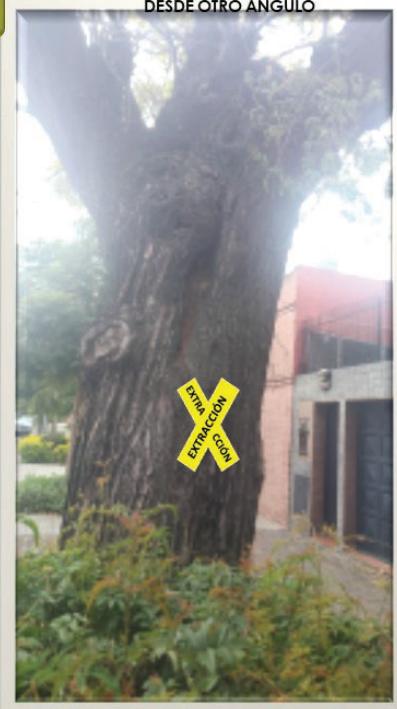
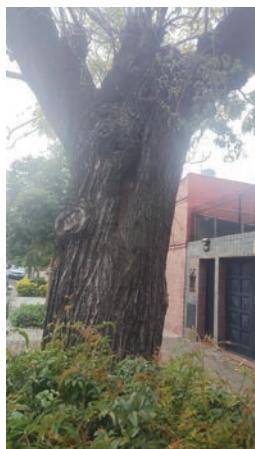
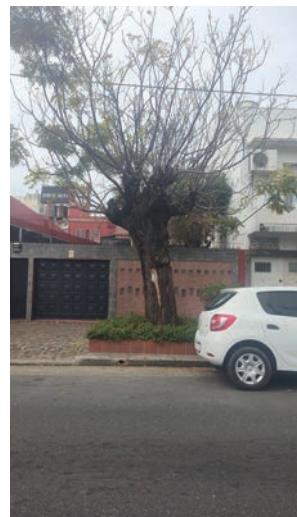
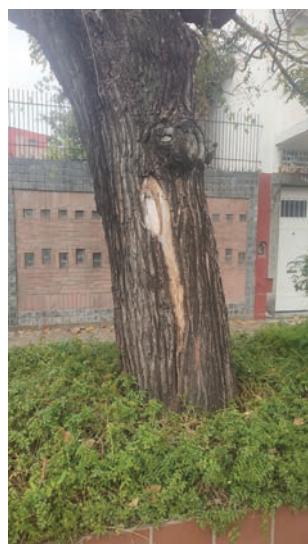
MELINCUE 4446

Se recomienda la extracción del ejemplar de Paraíso dado a su desmejoramiento generalizado. Se observa descortezamiento en partes del fuste y grietas a lo largo del mismo.

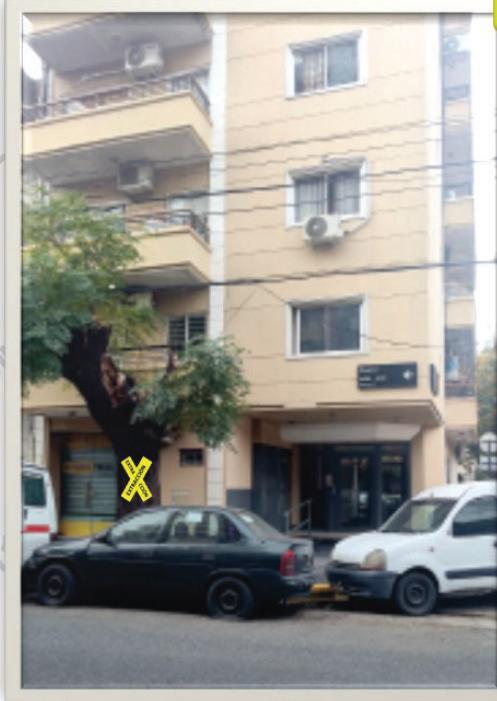
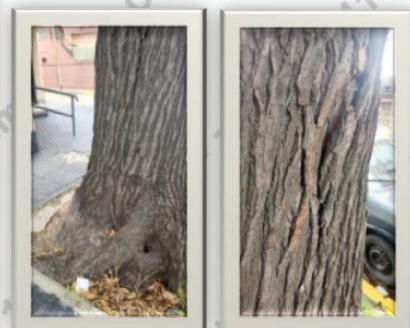
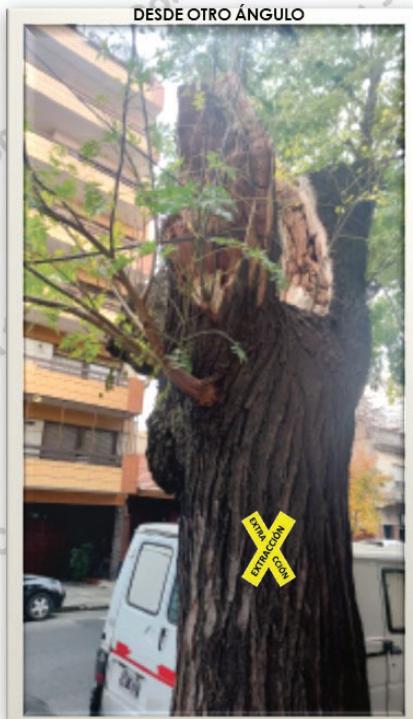
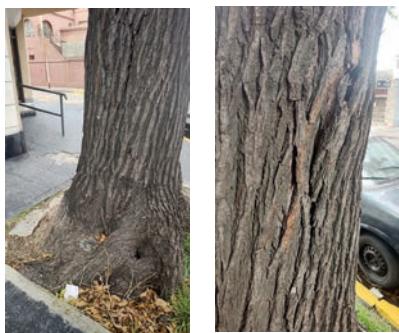
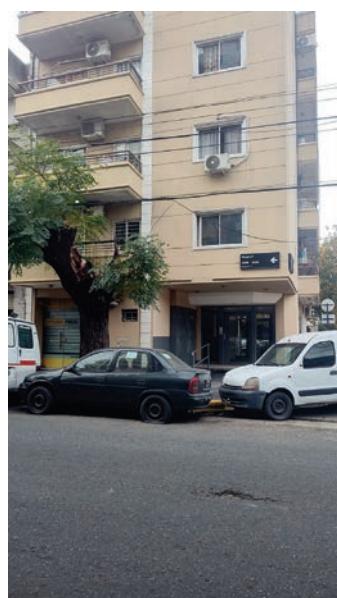
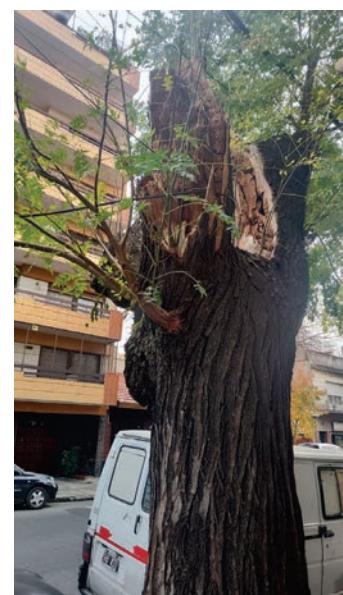
NOGOYA 4242

Debido a la tormenta de diciembre se quebraron ramas principales. El ejemplar tiene daño interno, ahuecamientos en algunos sectores y se agujeros en la base. Por esa razón se recomienda extraer el árbol.

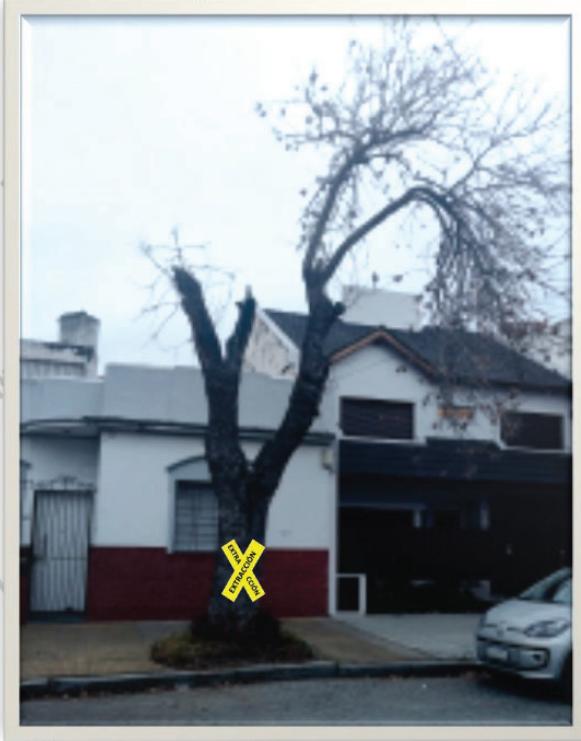
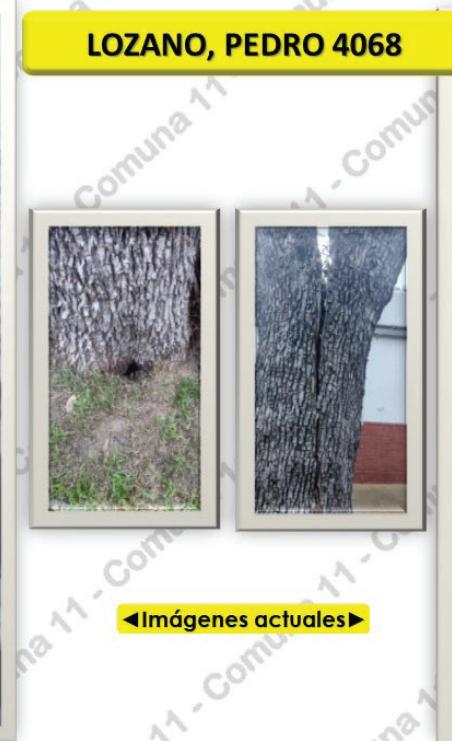
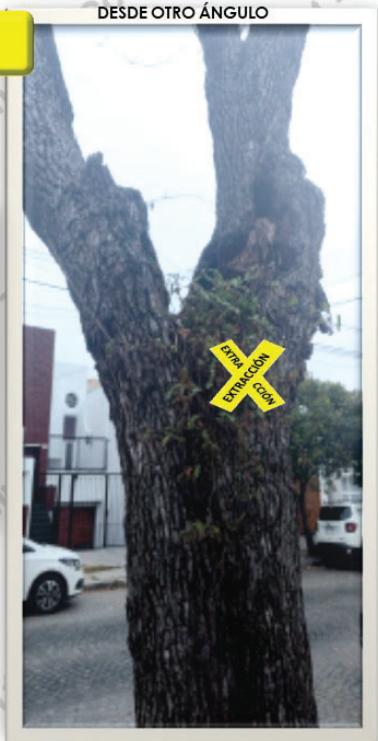
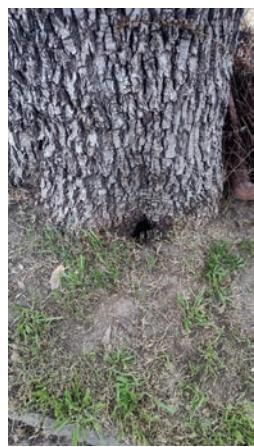
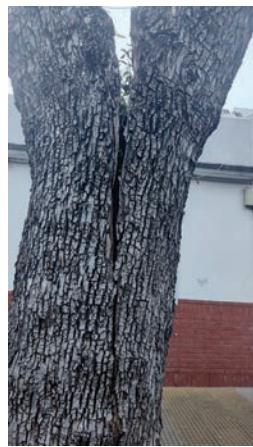
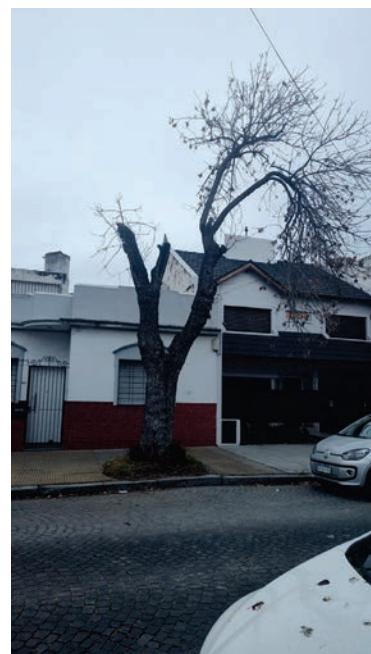
Se recomienda la extracción del ejemplar de fresno, dado que se observan grietas que se alargan por el fuste. Asimismo se visualiza una cavidad en el centro arriba del tronco y en la base, donde se encuentran las raíces.

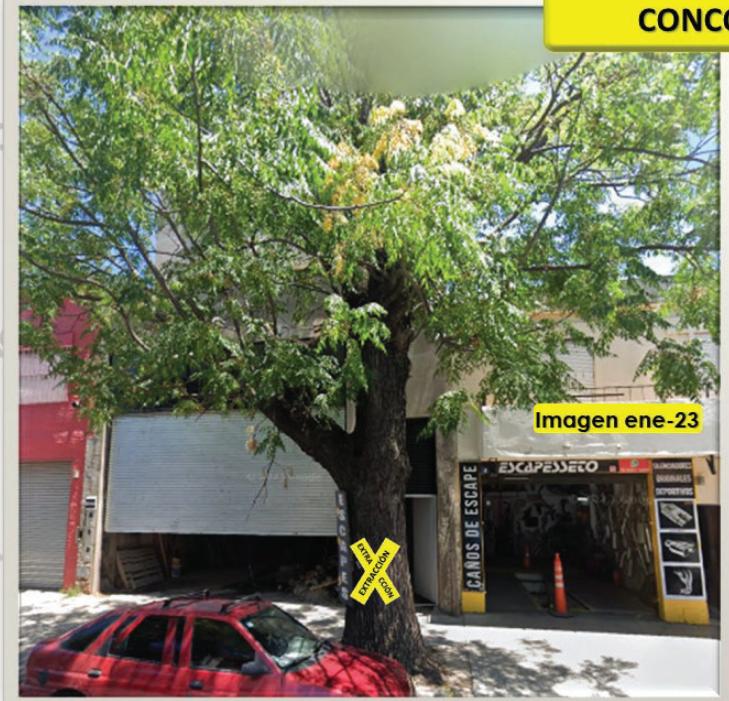
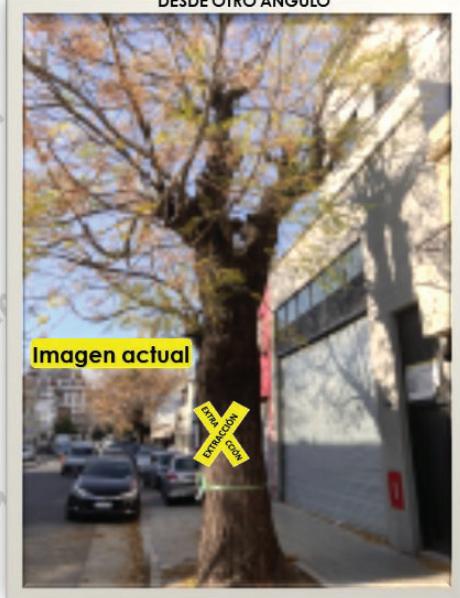
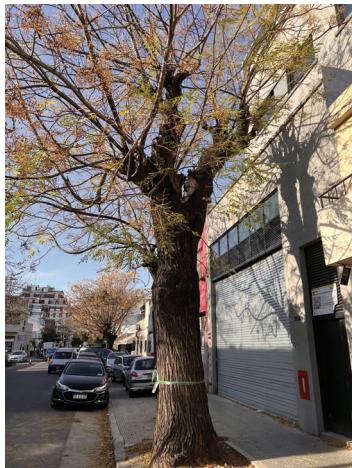
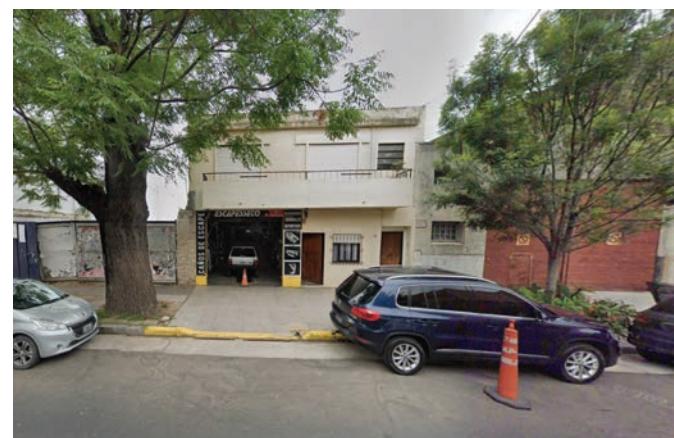
CONCORDIA 1128

Pedido de extracción de vecino. Manifiesta que un colega inspector le dijo que la extracción ya estaba pedida. Ante consulta con la comuna, este pedido no había sido hecho por lo que se sugiere en esta oportunidad, extraer el ejemplar, a efectos de evitar caída del mismo y daños consecuentes.

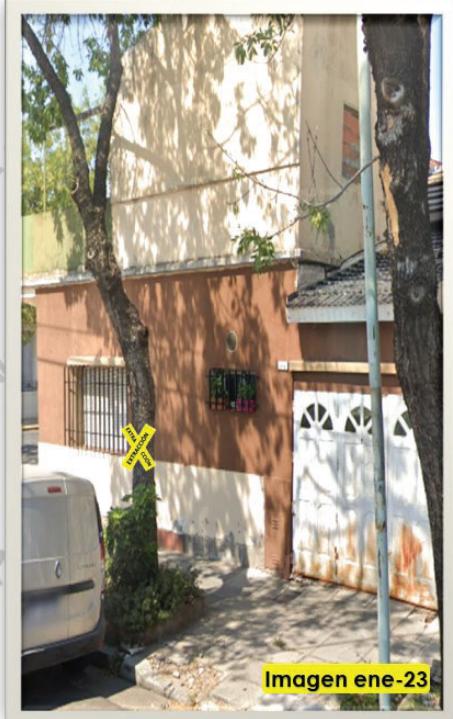
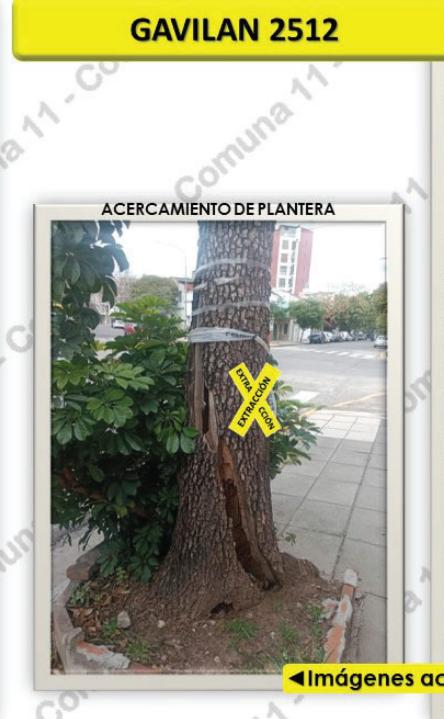
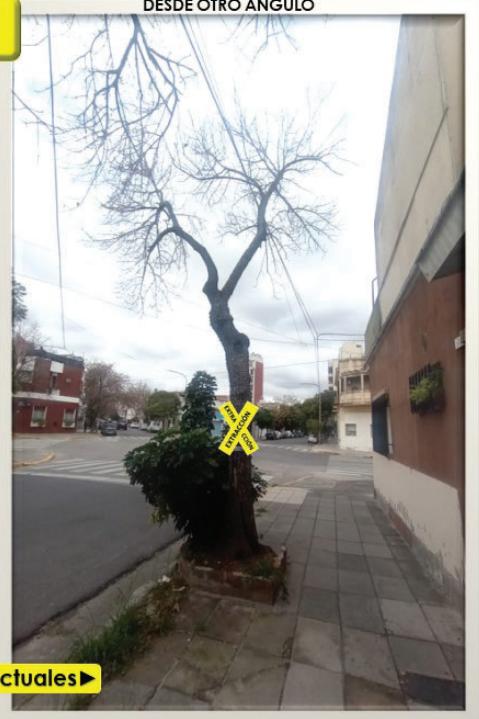
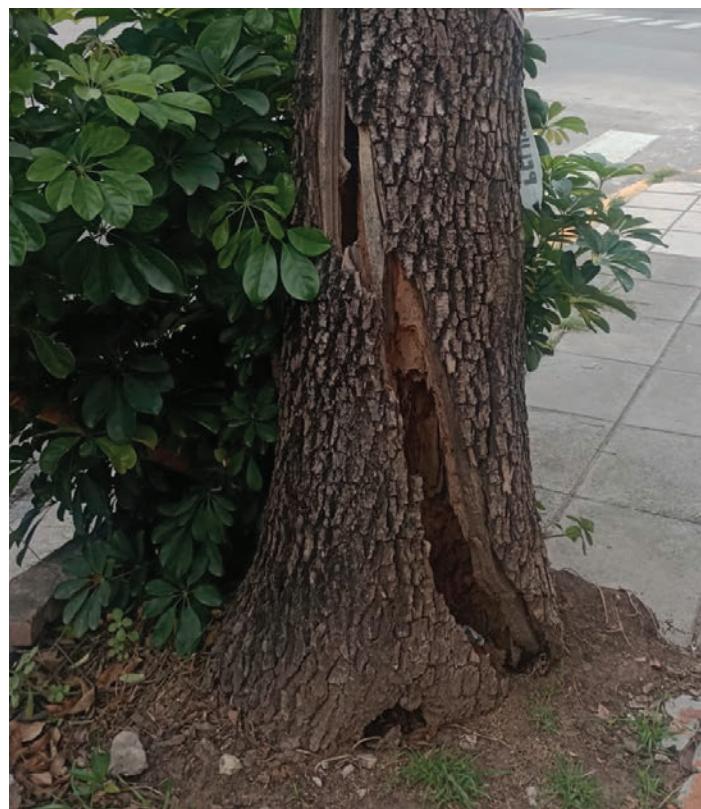
2512

Árbol con riesgo extremo. El ejemplar se encuentra inclinado hacia la calle con cavidad basal grande y pared remanente escasa. Grieta longitudinal desde la base a la zona media del fuste.

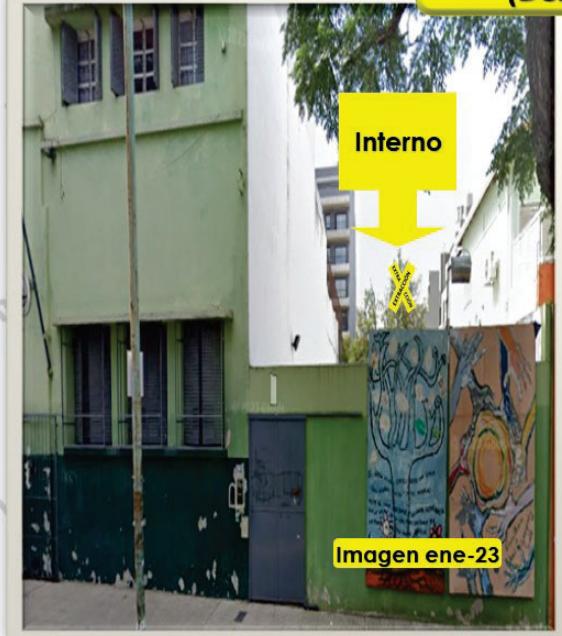
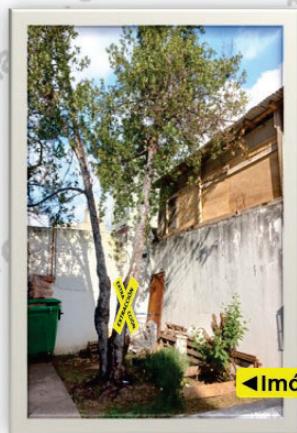
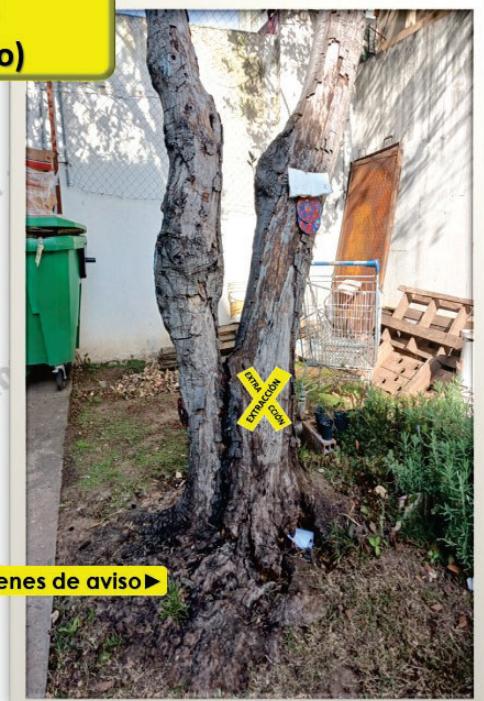
**MISTRAL, GABRIELA 3376  
(Dentro del patio del colegio)**

Árbol con cavidad basal y grietas en el fuste. Con inclinación y leve descalce. Ubicado en patio de escuela. Alto riesgo.
