Resolución Presidencia Junta Comuna

Referencia: S/ Extracción Olmo Tagle 2801.-

Planilla de Inspección de Árboles

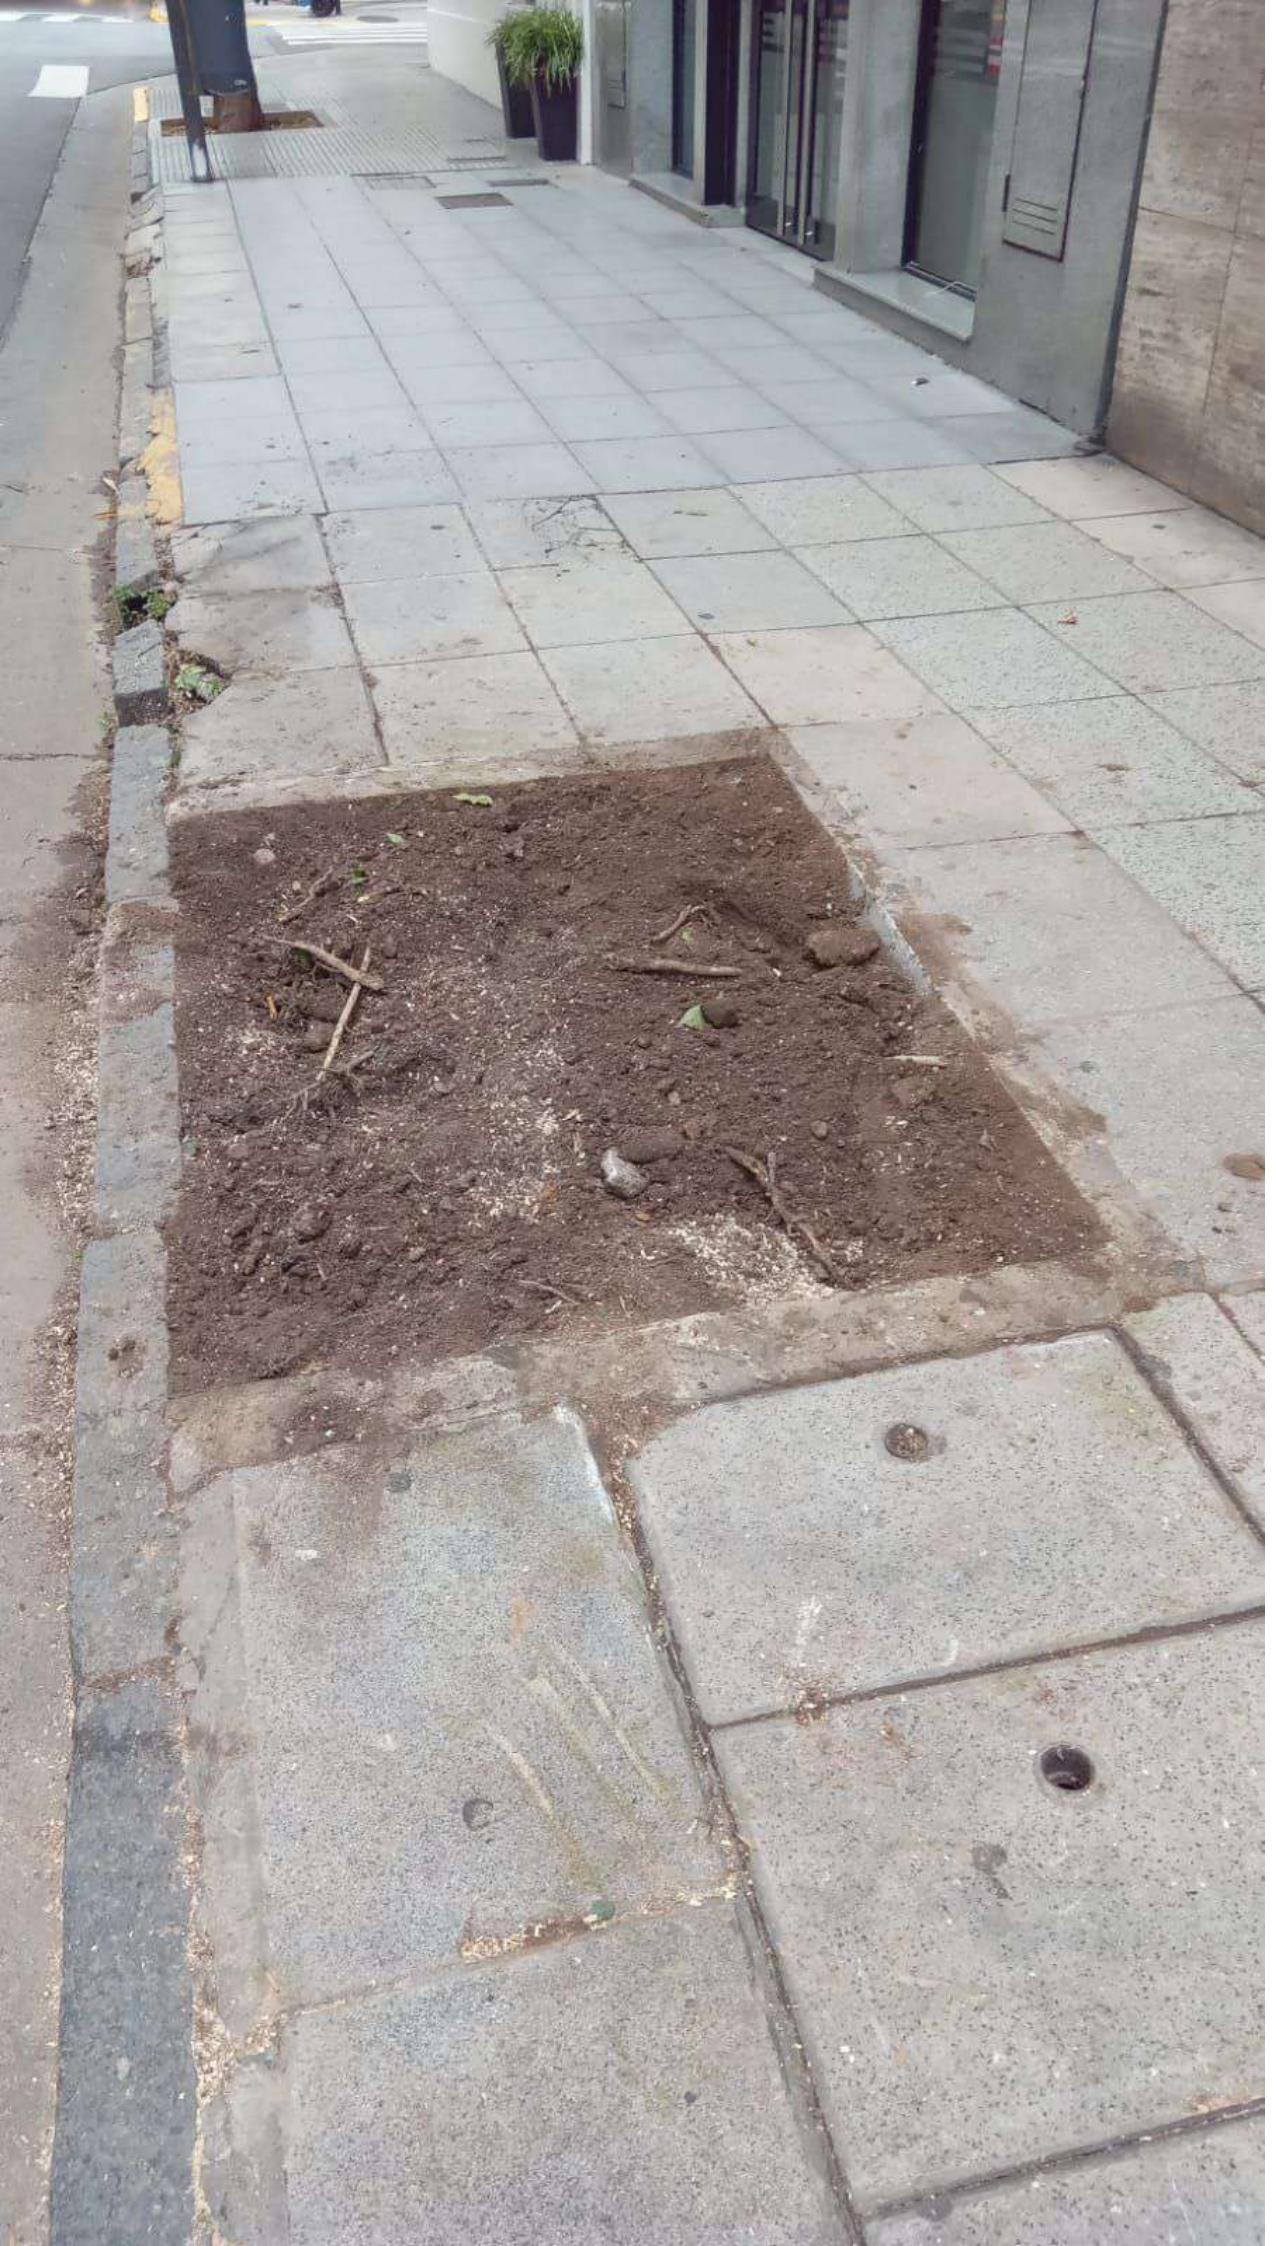
Referencia: S/ Planilla y Foto Acta N° 2226.-

Que el fundamento para la extracción de manera urgente e inmediata radica en que según informan los Agrónomos el ejemplar se encuentra con fuste quebrado por la tormenta. No siendo posible su recuperación, se recomienda su extracción a fin de garantizar la seguridad de personas y/o bienes debido a caída del árbol.;
