**Resolución Presidencia Junta Comuna**

**Referencia:** S/Extracción de ejemplares arbóreos.

## Planilla de Inspección de Árboles

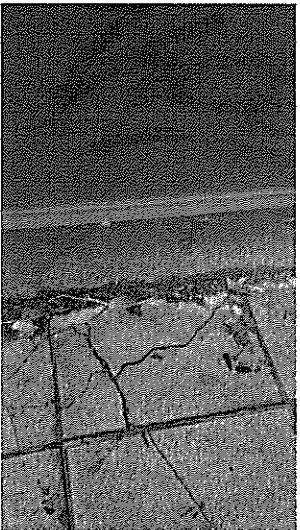
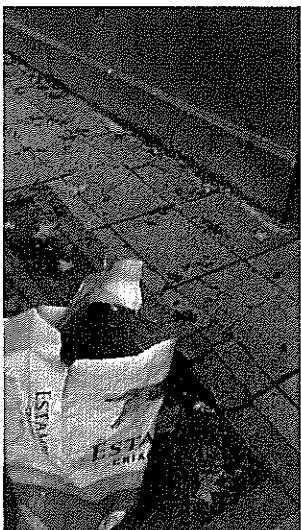
Migueletes 2147

**OBSERVACIONES** Si bien el ejemplar se encuentra vital, las raíces del mismo están causando daño no solo en la vereda sino que también en gran parte de la propiedad (rajaduras internas en paredes, desniveles en el piso interior) las mismas se solucionaría con un corte de raíz profundo pero dado la cercanía del corte al fuste el mismo se hace inviable sin afectar la estabilidad y sostén del arbol. El ancho de la vereda es 2,8 mts y la distancia a la propiedad de 90 cm. Sin poder realizarse ninguna práctica técnica que permita solucionar los daños causados por el arbol sin comprometer su seguridad se recomienda EXTRACCIÓN del mismo.
