## GOBIERNO DE LA CIUDAD DE BUENOS AIRES

### Resolución Presidencia Junta Comuna

**Referencia:** S/Extracciones ejemplares arbóreos - Agosto 2024.

## Planilla de Inspección de Árboles

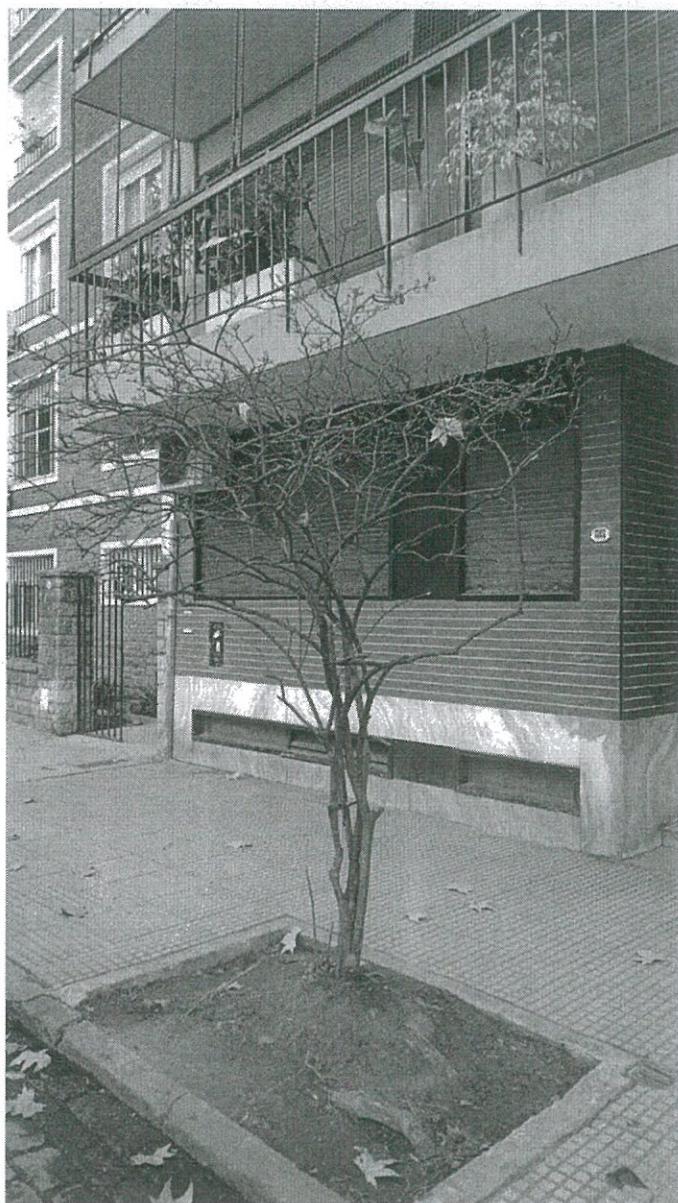
Nro: 513 /15

ESPECIE ARBUSTIVA, NO PERMITIDA PARA EL ARBOLADO LINEAL, GENERA DAÑOS EN EL FRENTE DE LA PROPIEDAD AL ESTAR APOYADA EN ELLA. INCLINACIÓN HACIA LA PROPIEDAD. GENERÓ QUE EL FRESCO CON EL QUE COMPARTE PLANTERA SE SECARA.

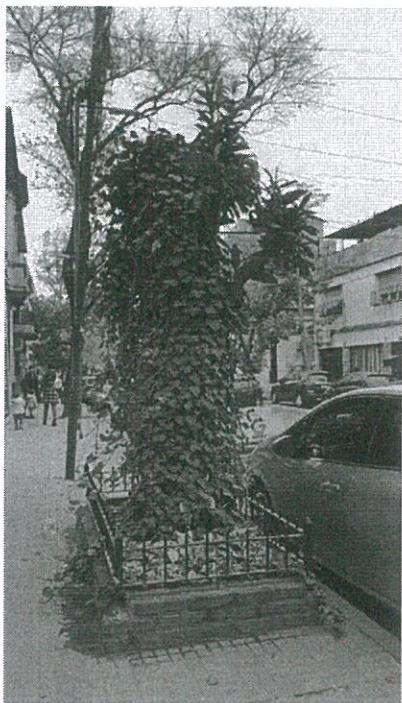
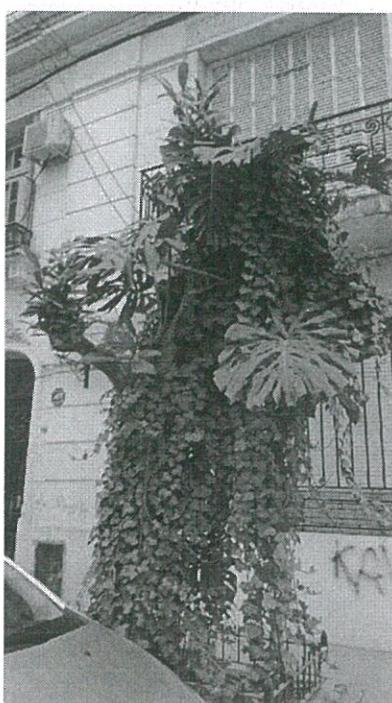
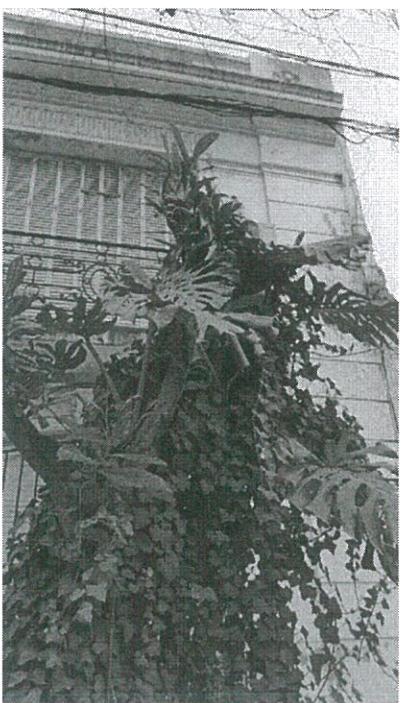
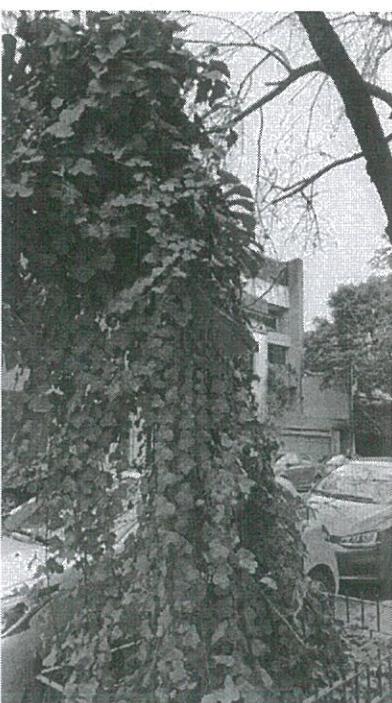
Nro: 3046 Ref.

El ejemplar fue impactado por un vehículo. Presenta daños en el fuste, inclinación no deseada y se hace impracticable la colocación de tutorado adecuado. Está ubicado en acera con alto tránsito peatonal y junto a ciclovía.
