## GOBIERNO DE LA CIUDAD DE BUENOS AIRES

### Resolución Presidencia Junta Comuna

**Referencia:** S/ Extracción árbol Av. Santa Fe 1551.-

## Planilla de Inspección de Árboles

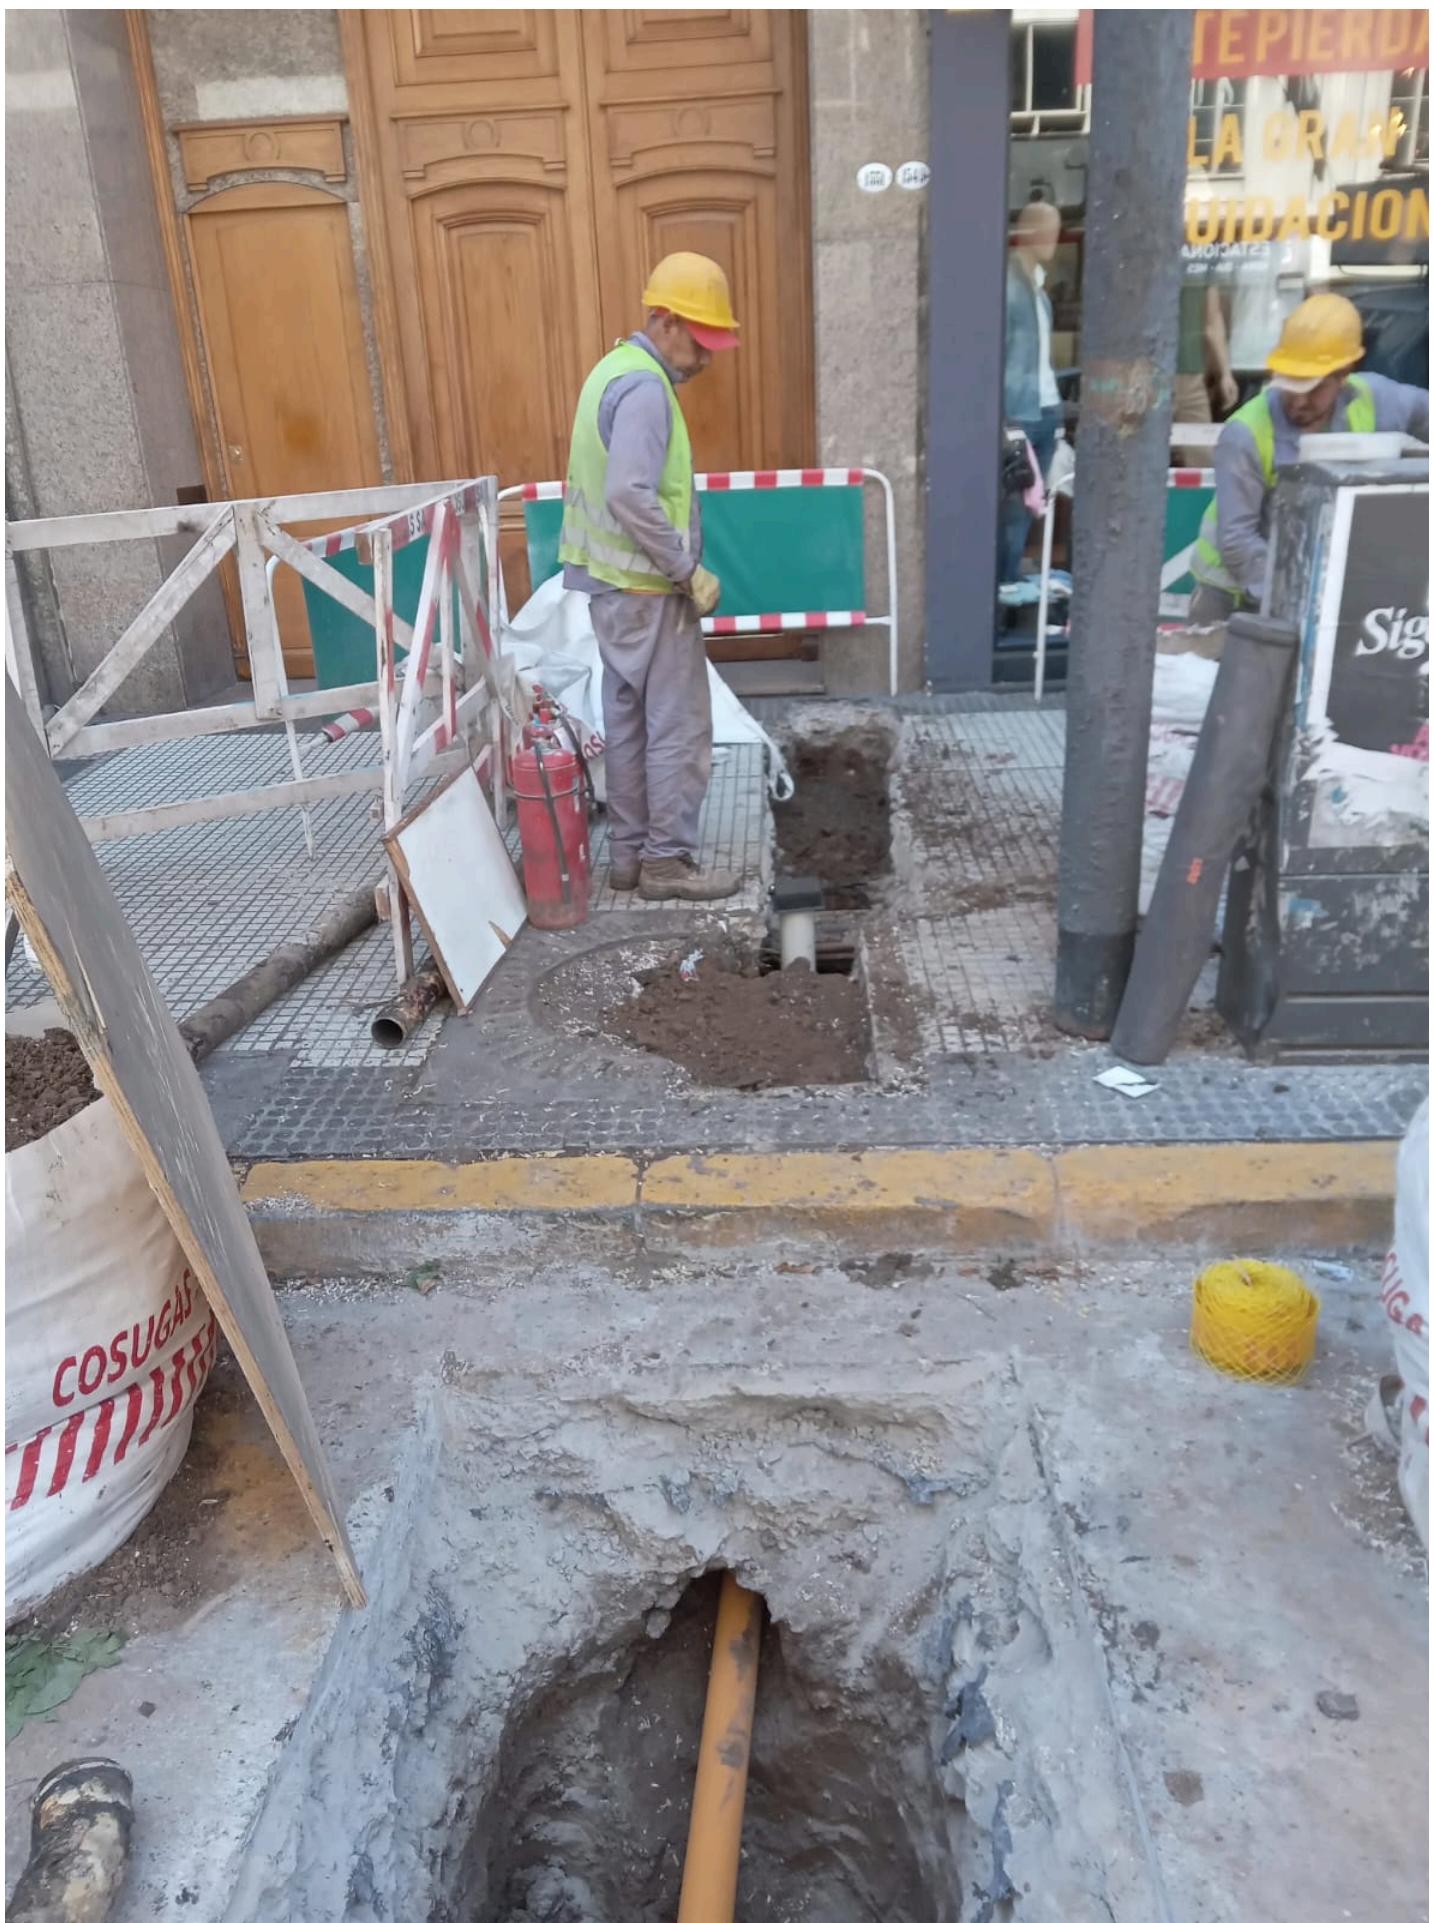
significativo en relación al DAP, síntomas de estrés hídrico foliar y exposición directa del sistema radical a la pérdida de gas. Se recomienda extracción de emergencia para evitar daños a peatones y bienes por caída;

Se recomienda extracción de emergencia para evitar daños a peatones y bienes por caída.

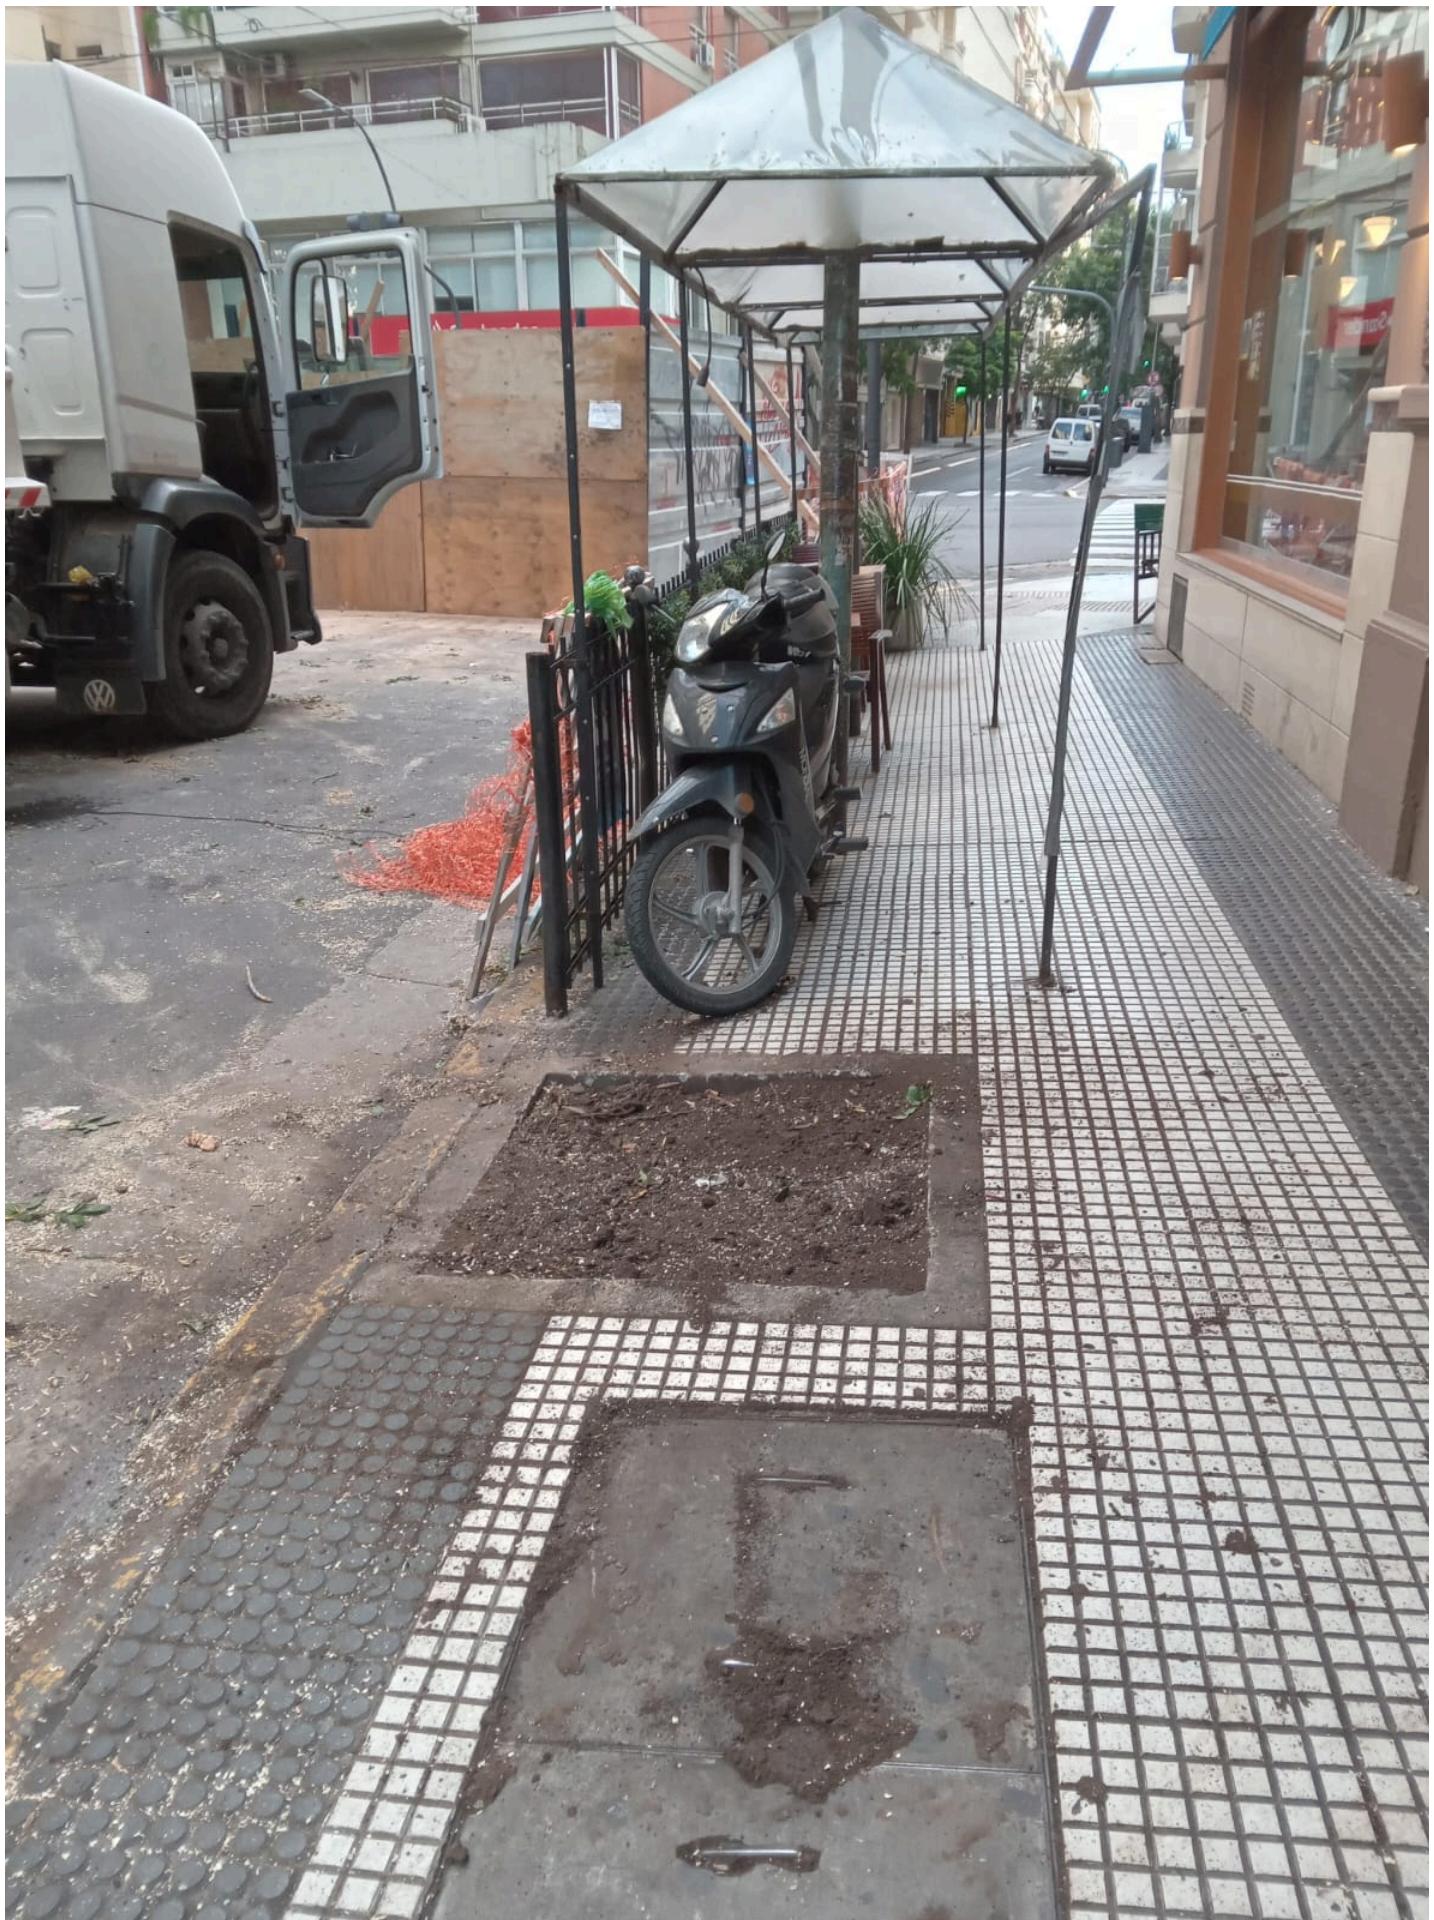
Que el fundamento para la extracción de manera urgente e inmediata radica en que según informan los Agrónomos se trata de un ejemplar inclinado, esbelto, con grietas de gran jerarquía a lo largo de todo su fuste, en proceso de apertura extendiéndose hasta sus raíces, también posee marcas de heridas mecánicas producto de golpes de

**Ejemplar inclinado, esbelto, con grietas de gran jerarquia a lo largo de todo su fuste, en proceso de apertura extendiéndose hasta sus raíces, tambien posee marcas de heridas mecánicas producto de golpes de vehiculos en su fuste medio.**

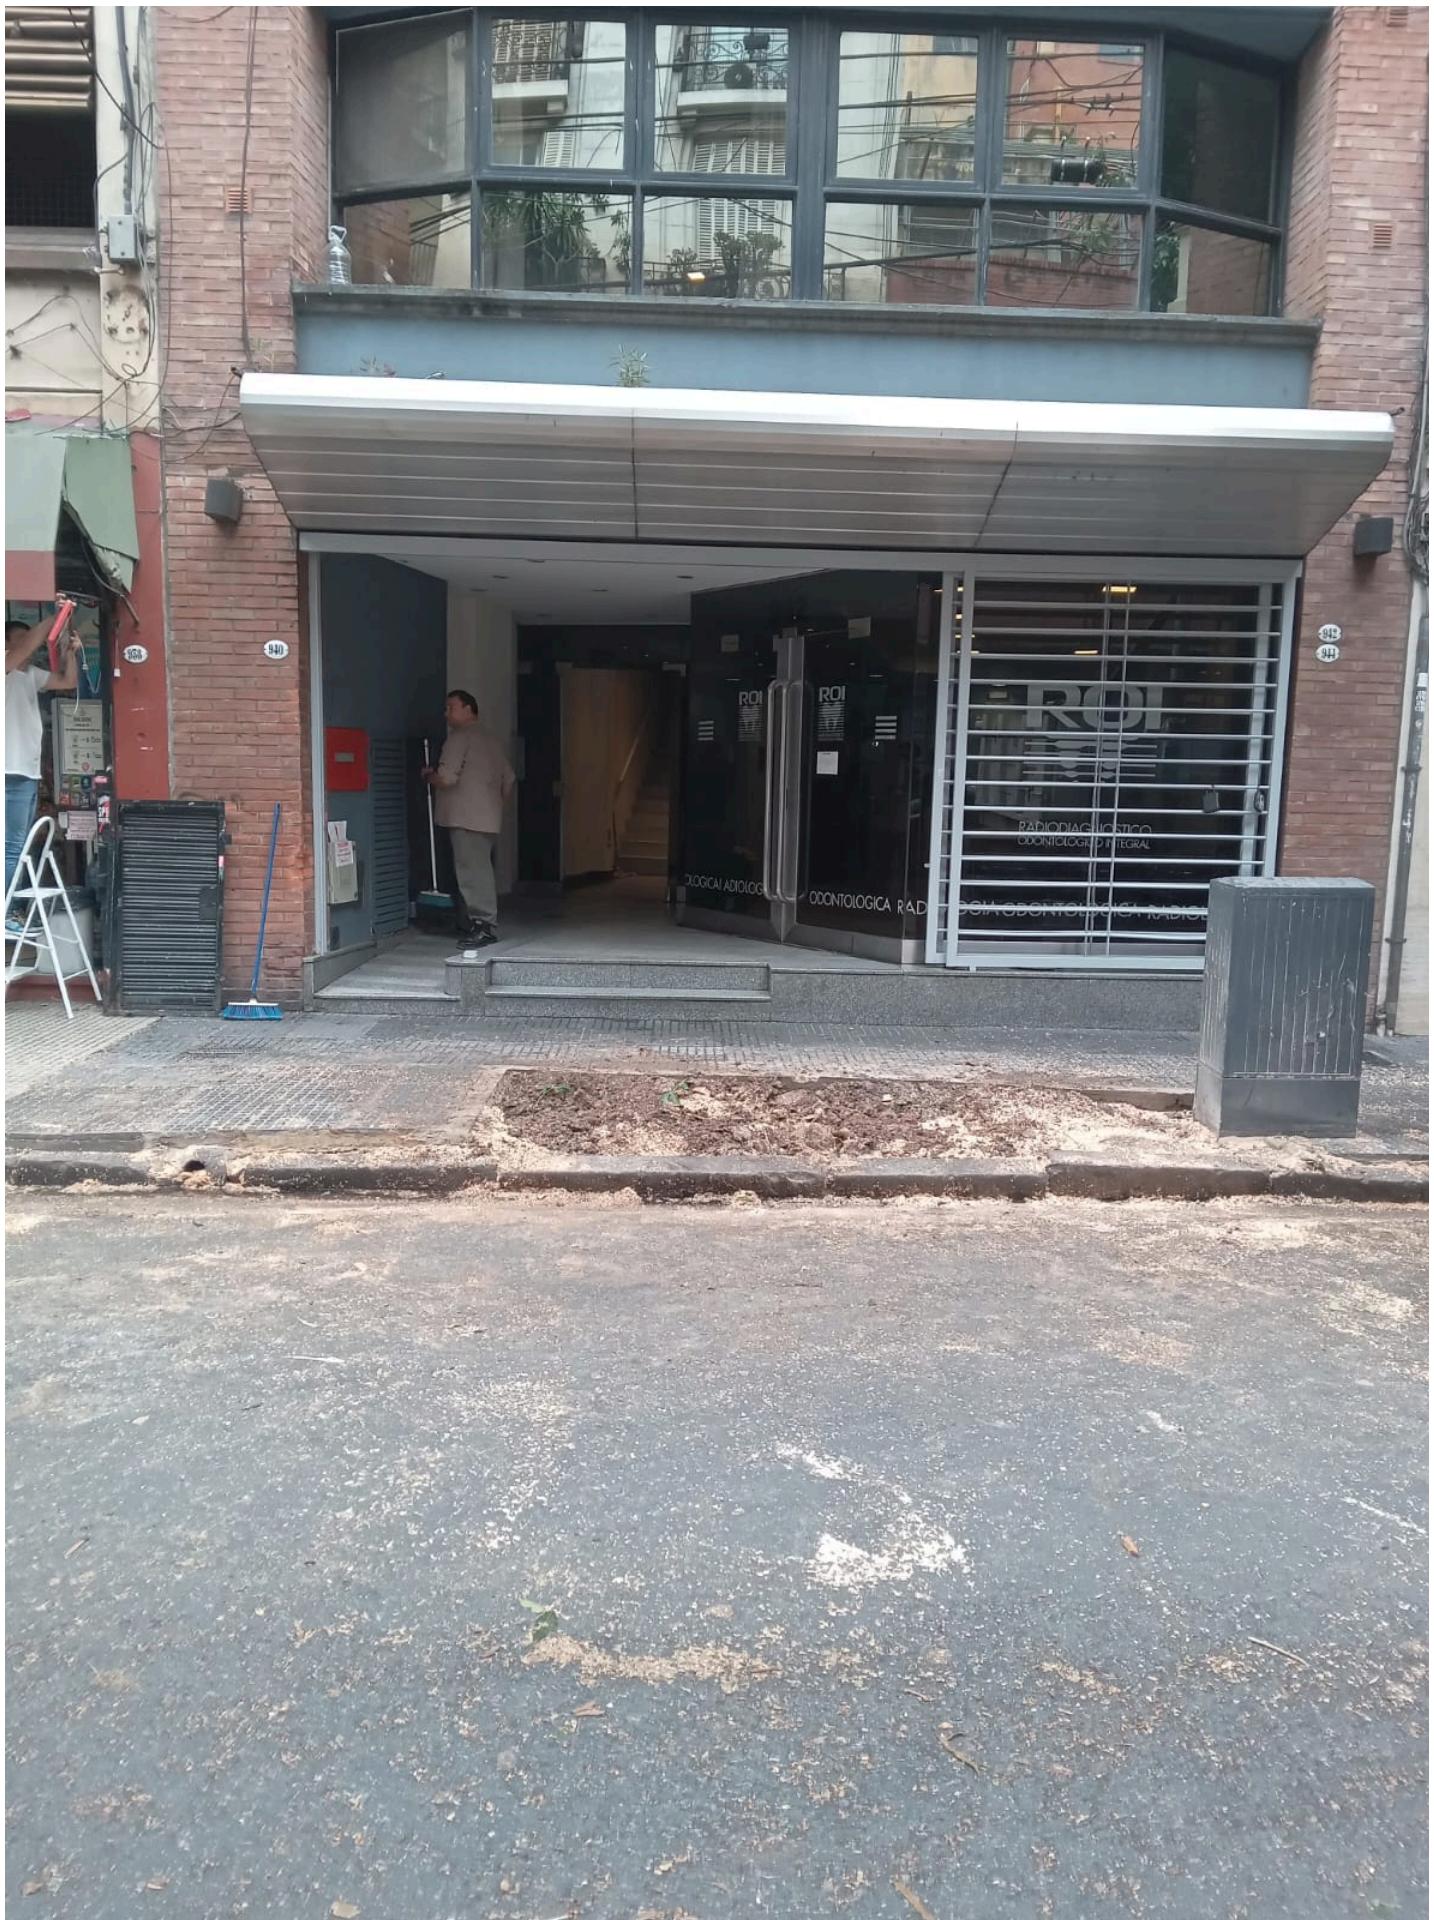
**Ejemplar inclinado sostenido por tendido de cables presenta ahuecamiento en sus raíces de anclaje debido a un gran hormiguero, tambien se observo levantamiento basal debido a las lluvias constantes, antecedentes de corte de raiz y daños mecanicos producto de vehiculos en su fuste. No siendo posible su recuperación, se recomienda su extracción a fin de garantizar la seguridad de personas y/o bienes debido a caída del árbol.**

de corte de raíz y daños mecánicos producto de vehículos en su fuste. No siendo posible su recuperación, se recomienda su extracción a fin de garantizar la seguridad de personas y/o bienes debido a caída del árbol;

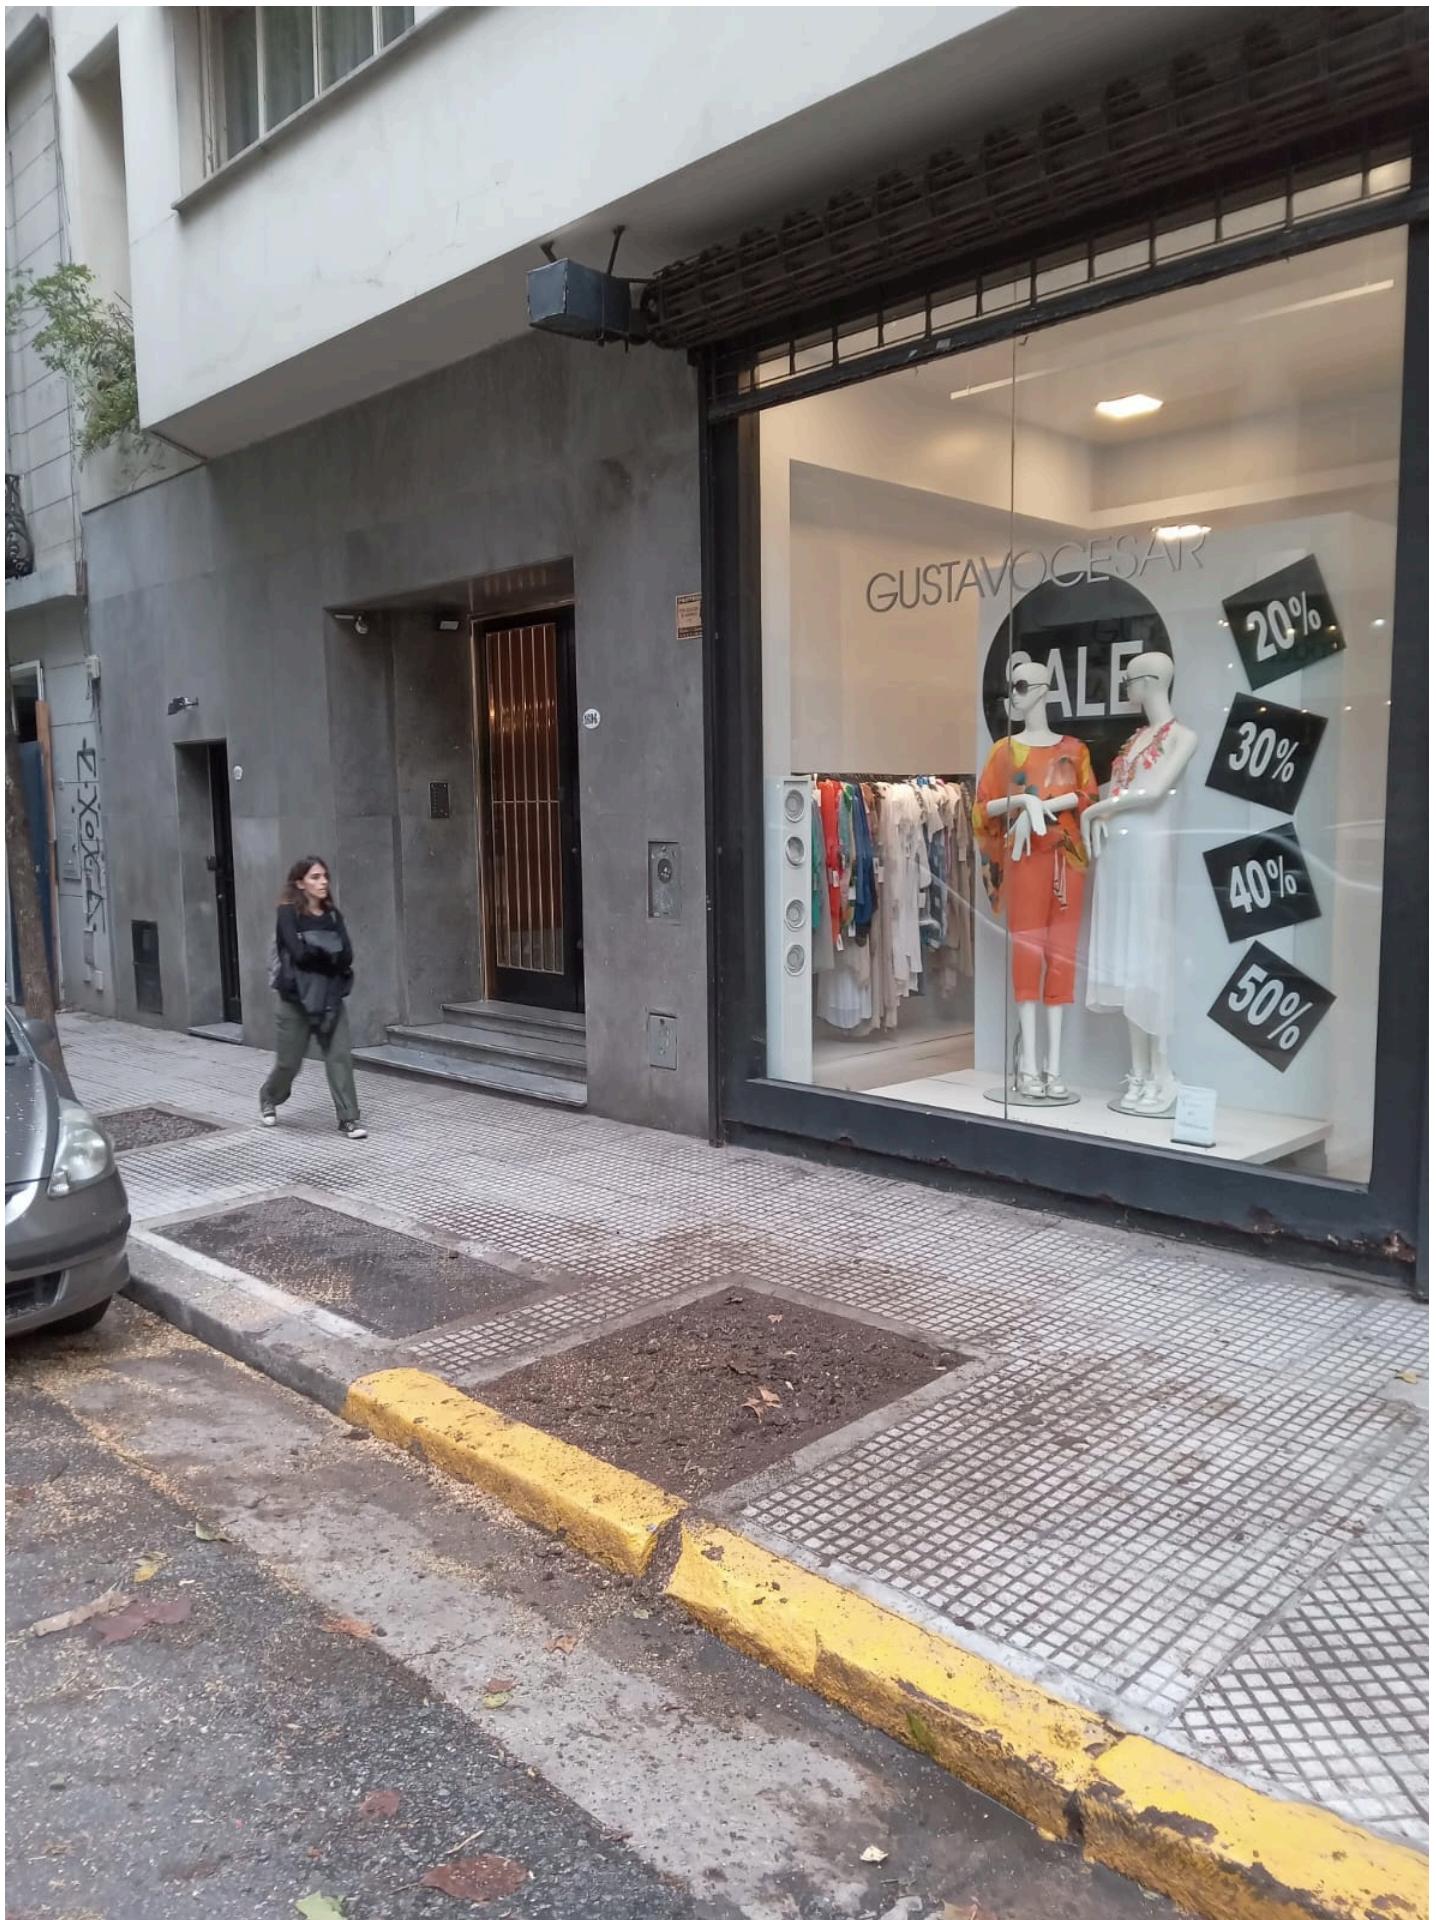
Que el fundamento para la extracción de manera urgente e inmediata radica en que según informan los Agrónomos se trata de un acer totalmente seco presenta fisuras longitudinales y descortezamiento en el fuste. Presenta inclinación hacia la calle. Se recomienda extracción de emergencia para evitar daños a peatones y bienes por caída;

Se recomienda extracción de emergencia para evitar daños a peatones y bienes por caída.

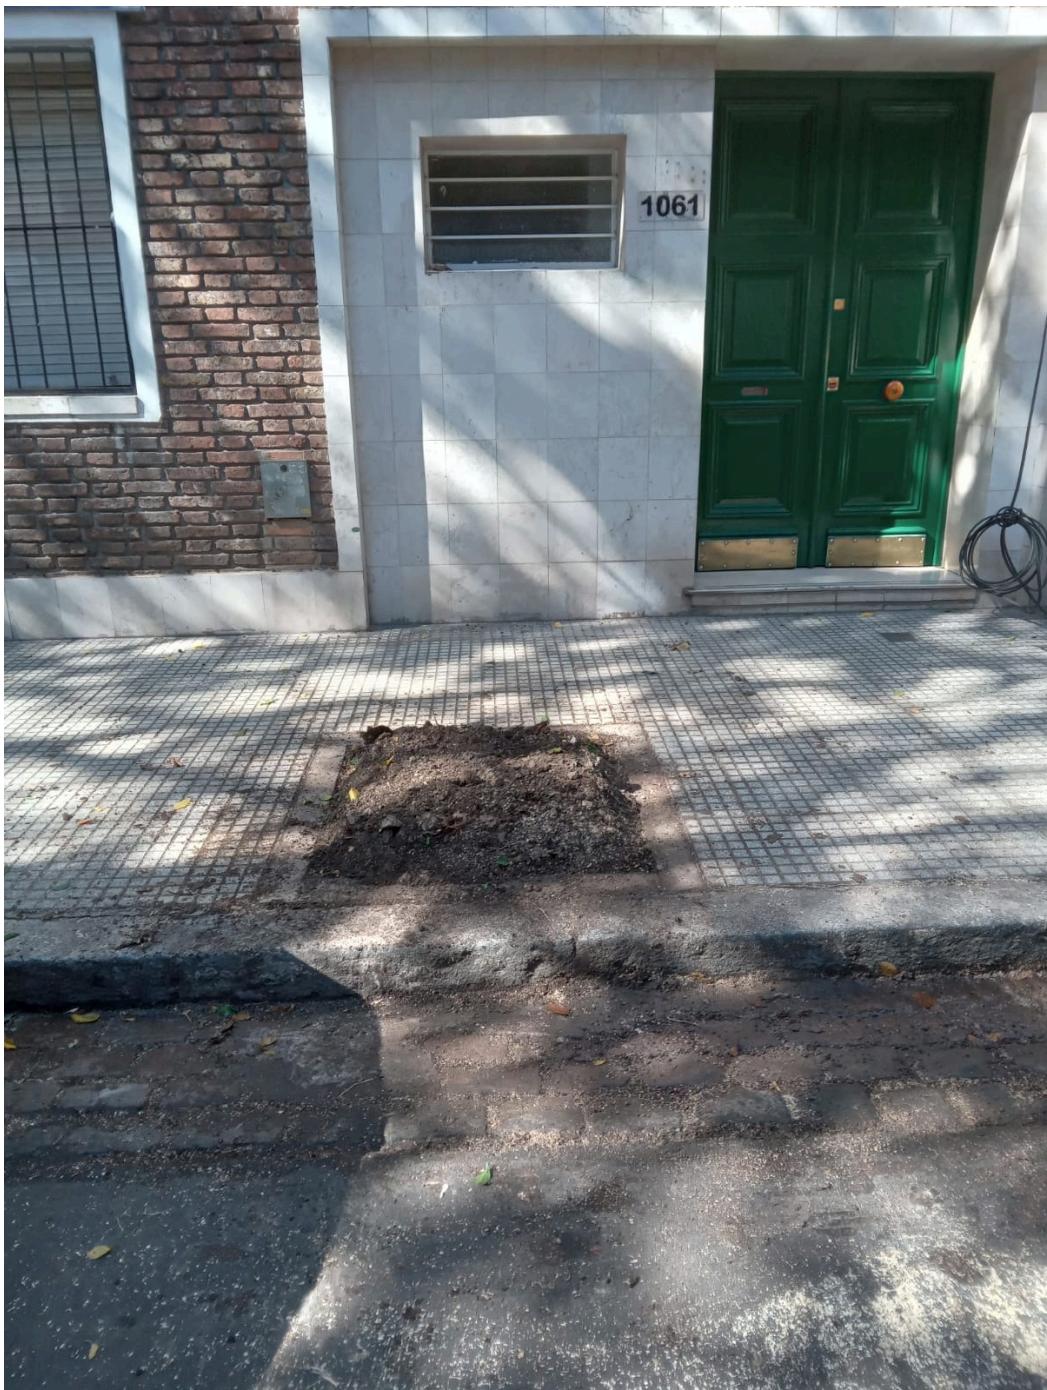
calle. Se recomienda realizar una extracción de emergencia con el fin de evitar daños a peatones y bienes personales debido a riesgo inminente de caída;

Se recomienda realizar una extracción de emergencia con el fin de evitar daños a peatones y bienes personales debido a riesgo inminente de caída.
