### Resolución Presidencia Junta Comuna

**Número:** RS-2023-45557546-GCABA-COMUNA12

**Referencia:** Se convalidan extracciones de emergencia de arbolado

## PLANILLA DE INSPECCIÓN DE ÁRBOLES

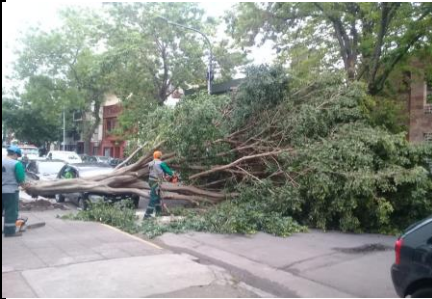
En el día de la fecha se encuentra un ejemplar arbóreo sobre la calle, esto se debio quizas a un mal anclaje de sus raices en comparacion con el volumen de copa, que sumado a las lluvias y los fuertes vientos produjo la caida del mismo. Se trozo para su retiro en forma de emergencia y se extrajeron las raices que quedaban en la plantera. Se recomienda plantar un ejemplar vital acorde al tamaño de la plantera y la vereda. Reparar 4 m2 de vereda y dejar plantera de 1,6 x 1,6 m.

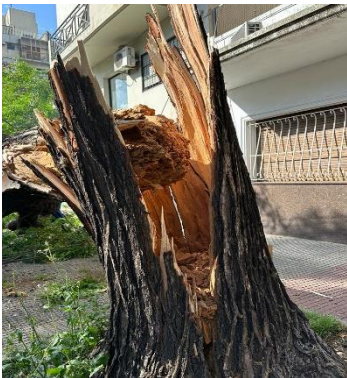
Árbol quebrado al medio y caído sin posibilidad de recuperación y / o traslado. Se recomienda para la próxima campaña de implantación disponer de un ejemplar acorde al ancho de vereda.
