### Resolución Presidencia Junta Comuna

**Referencia:** Se convalidan extracciones de emergencia de ejemplares arbóreos

## PLANILLA DE INSPECCIÓN DE ÁRBOLES

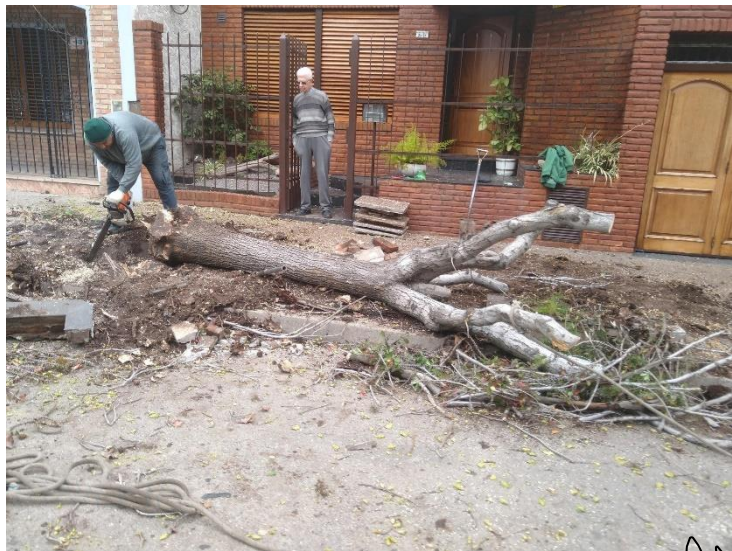
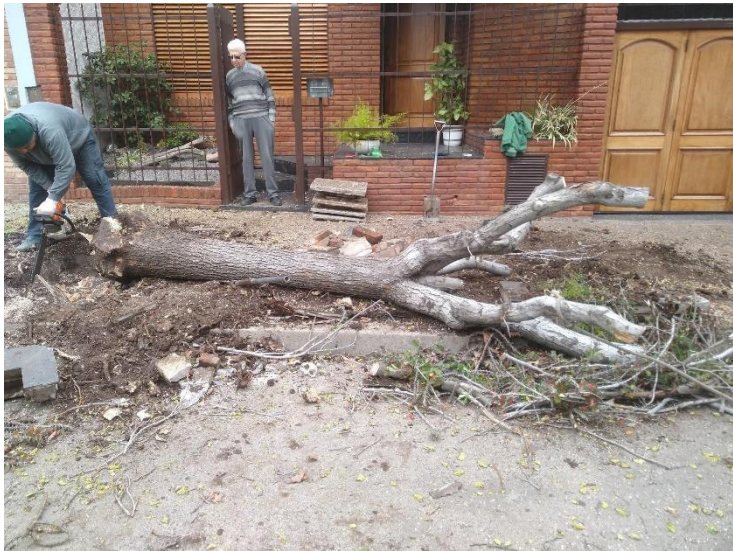
Inicio martin malharro 2548

aceptables, aún así no teniendo opción en su recuperación. Sus fallas estructurales y mecánicas predisponen al fallo del mismo, siendo potencialmente de riesgo para personas y bienes. Por tales motivos descritos en estos párrafos y lo acotado en los ítems anteriores se realiza la extracción de emergencia.
