Resolución Presidencia Junta Comuna

Referencia: S/extracciones de ejemplares arbóreos - Informes de extracciones N° 401 al 424

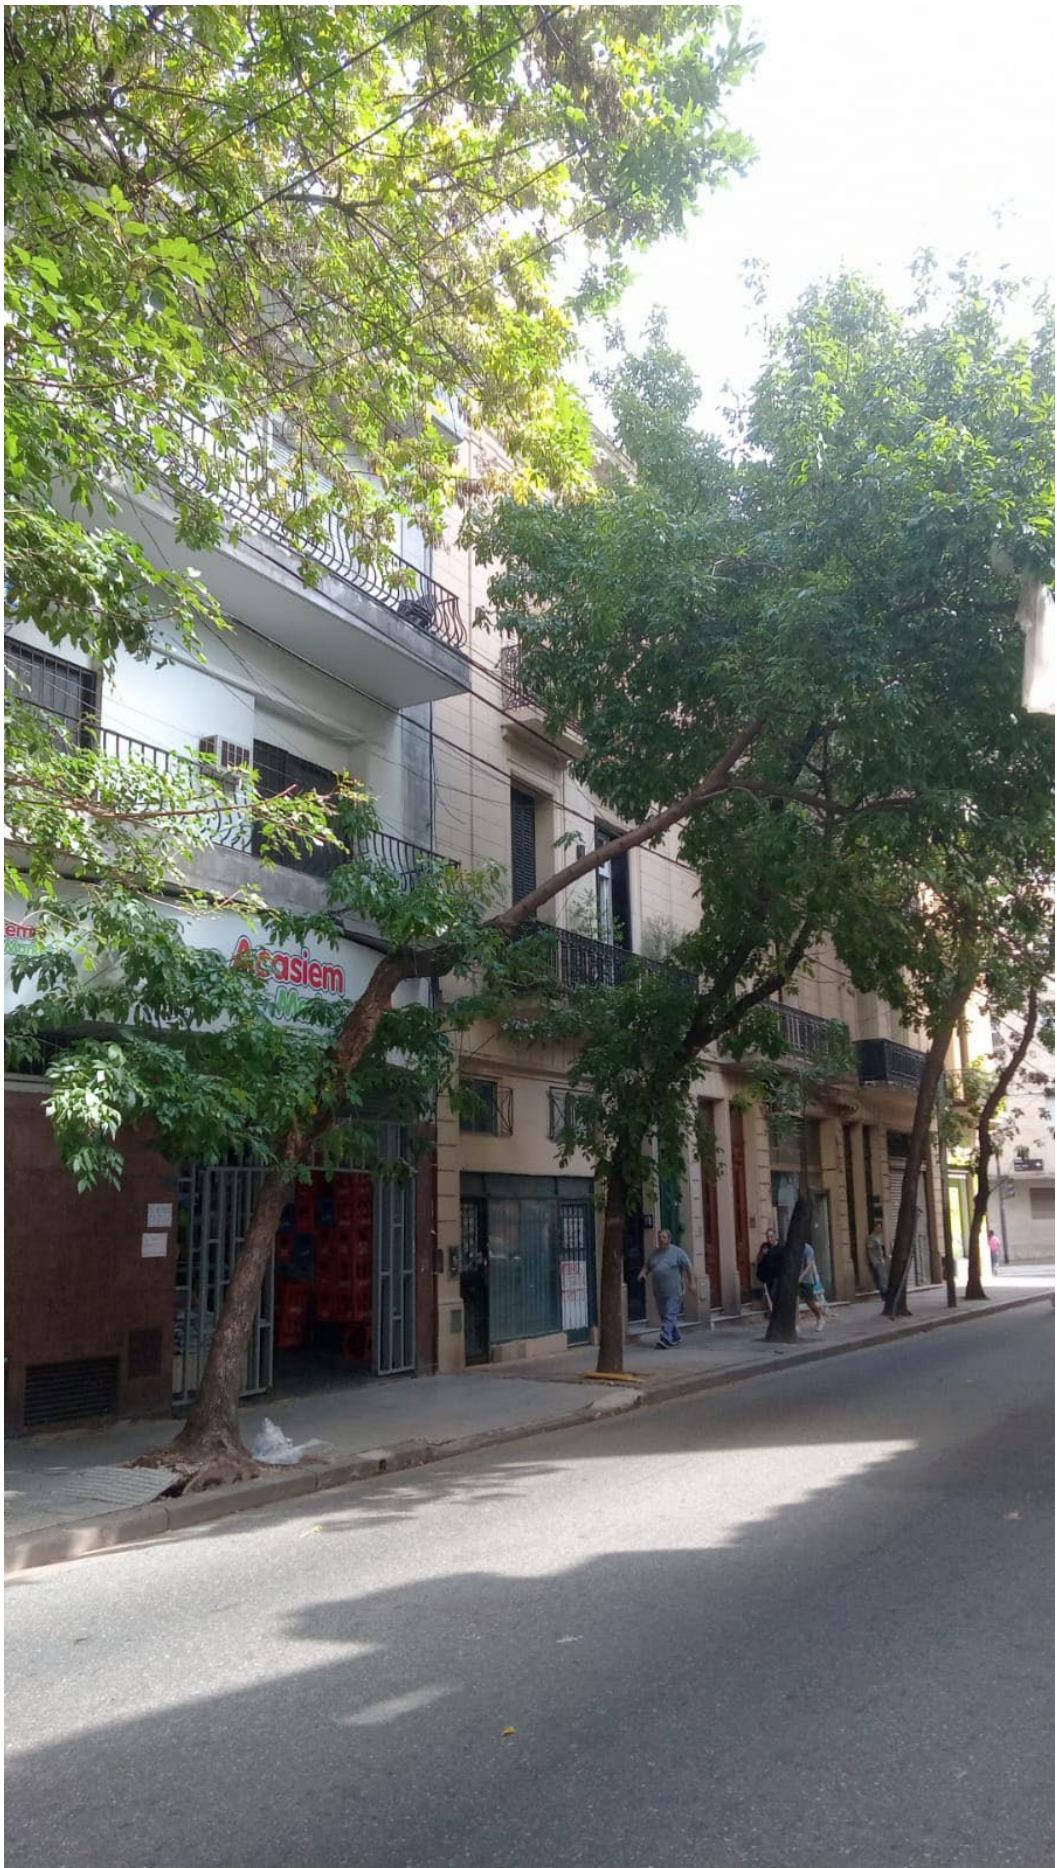
404

GOBIERNO DE LA CIUDAD DE BUENOS AIRES PLANILLA DE INSPECCIÓN VISUAL BÁSICA		Fecha: 16/11/2023	
G.C.B.A.		Calle	ALSINA, ADOLFO	Chapa 3010	Referencia
Calle		Fraxinus pennsylvanica (Fresno americano)			
Nº de inspección	C03-5689	D.A.P. (Cm):	30	Altura Aprox. (m):	10
Ubicación de la plantera	Regular	Enfermedades	Plagas		
Inclinación	No tiene inclinación				
Orientación de la inclinación					
Tarea recomendada: Extracción					
Defectos del ejemplar					
Descomposición avanzada del tronco o de la/s cavidad/es. Fuste dividido en dos partes					
Evaluación de Riesgo del Árbol a Extraer					
Probabilidad de Fallo		Probabilidad de Impacto		Consecuencias	Riesgo
Inminente		Alto		Severa	Extremo
Encuadre Normativo					
Por su estado sanitario, fisiológico o por sus condiciones físicas no sea posible su recuperación. Para garantizar la seguridad de las personas y/o bienes.					
Observaciones y conclusiones					
Se extrajo ejemplar con fuste quebrado a 1.3 m
