**Resolución Presidencia Junta Comuna**

**Referencia:** Autoriza extracción de diversos árboles - EX-2024-22327823- -GCABA-COMUNA12

## PLANILLA DE INSPECCIÓN DE ÁRBOLES

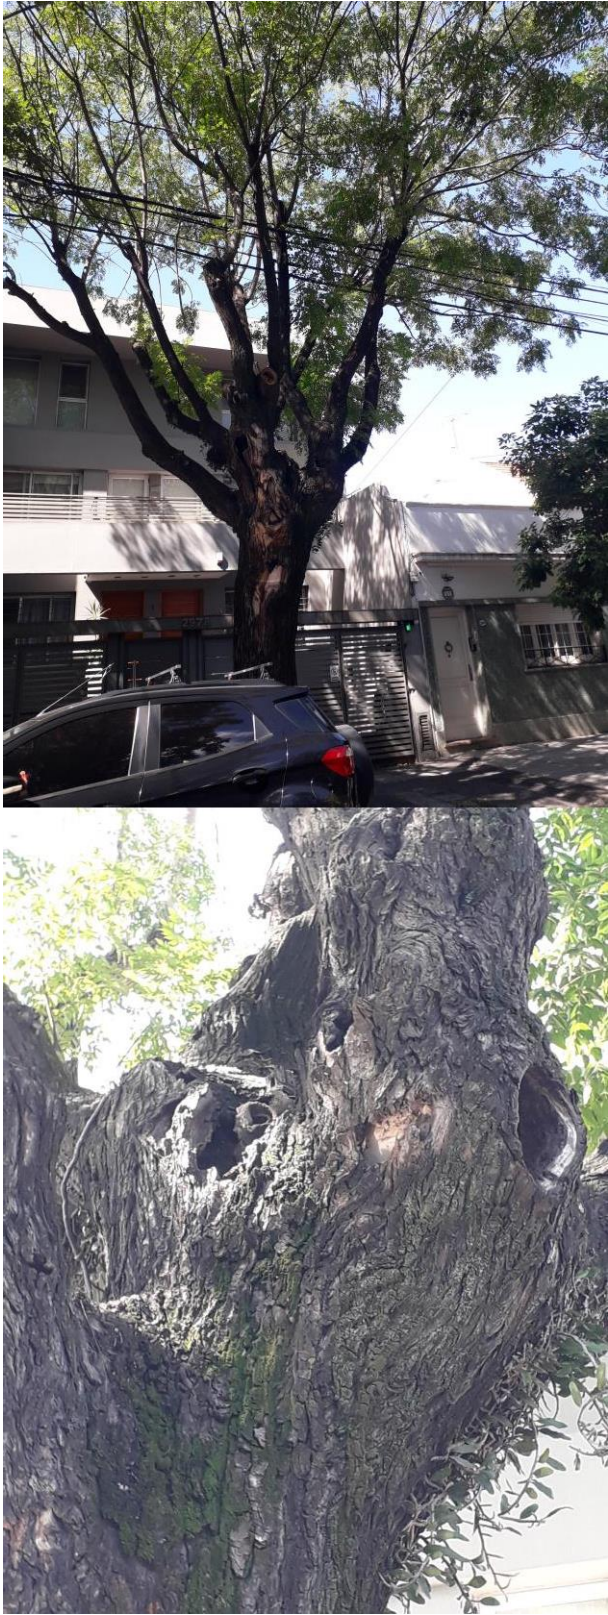
| Otros | Ejemplar que durante la tormenta de diciembre de 2023 sufrió una fractura de una de sus ramas primarias y se produjo una quebradura de gran tamaño de forma longitudinal en el fuste no habiendo posibilidad de recuperación. Además, presenta cavidades en el fuste y en la base. Siendo esto de alto riesgo para personas y bienes, realizar extracción con prioridad alta. |

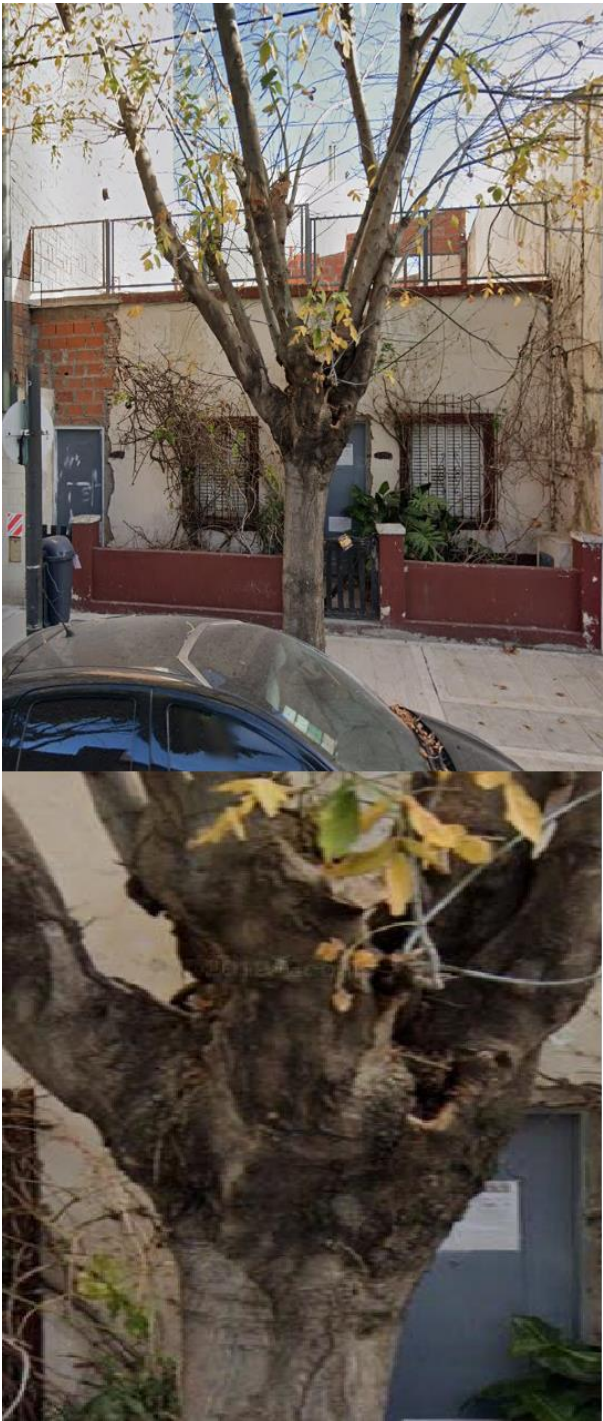
Ejemplar que durante la tormenta de diciembre de 2023 sufrió una fractura en parte de su tronco quedando ahuecado y con una gran superficie con descortezamiento. No hay posibilidad de recuperación. Si bien el ejemplar hoy presenta brotación, se aconseja su extracción dado que su condición estructural no es buena.

El mismo se predispone a seguir fallando y es potencialmente de riesgo para personas y/o bienes. Se recomienda extraer y plantar un ejemplar vital acorde al tamaño de la vereda y la plantera disponibles y siguiendo el Plan Maestro.

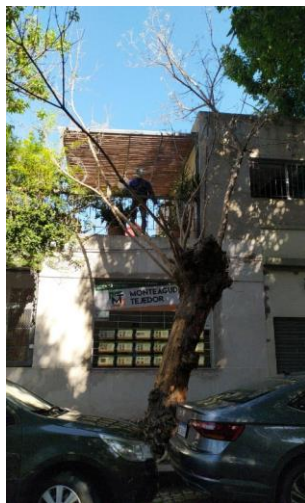
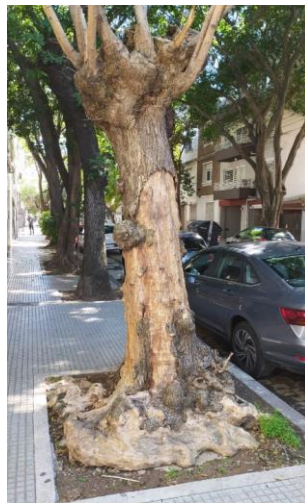
El ejemplar sufrió la fractura de uno de sus brazos principales producto de los fuertes vientos de la tormenta del día 17/12/23. Los brazos remanentes se encuentran con pudrición y desgarro en su base, y con cavidades de gran tamaño. Se recomienda realizar la extracción del ejemplar arbóreo debido a que los brazos principales que hoy soportan la copa están fisurados y/o con procesos de pudrición basal, situación que genera peligro inminente de caída. Se recomienda también realizar la plantación de un ejemplar acorde al ancho de vereda en la época correspondiente.

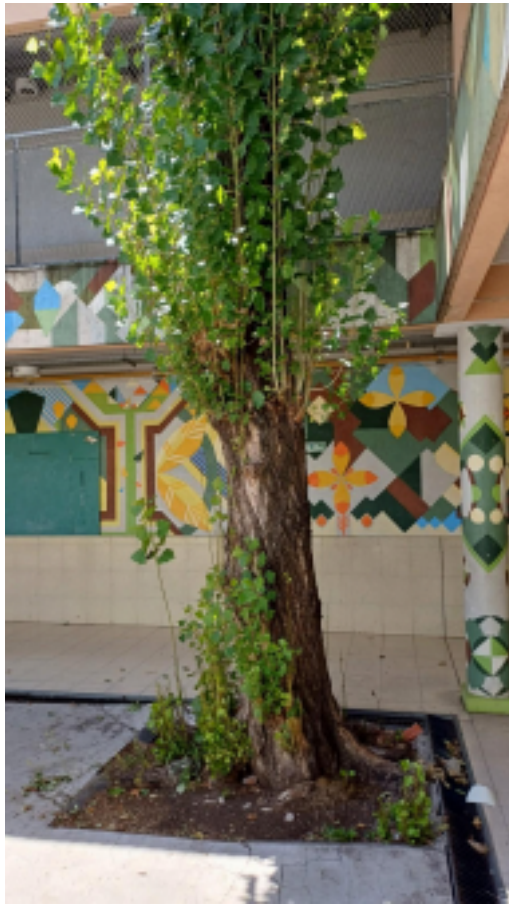
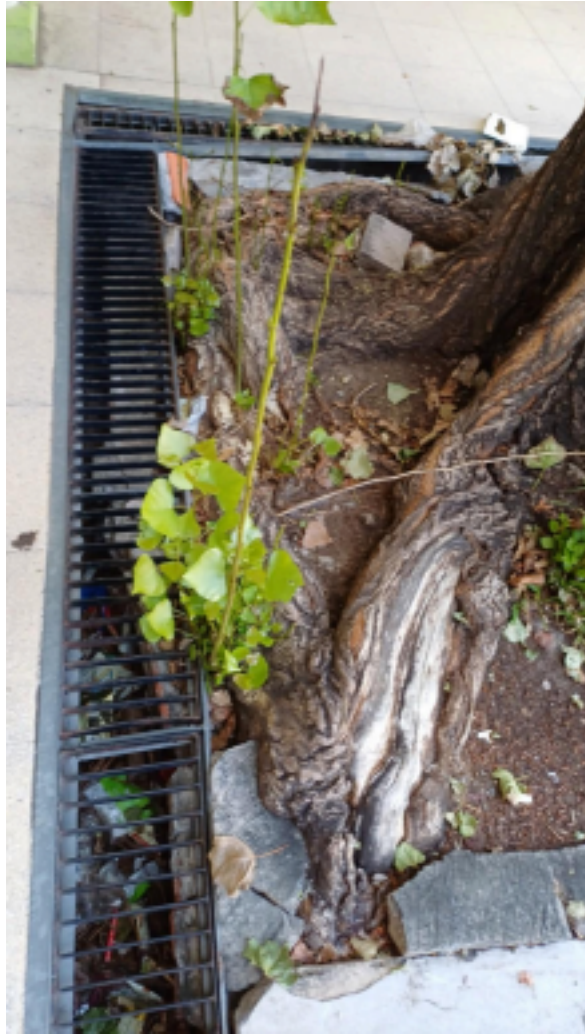
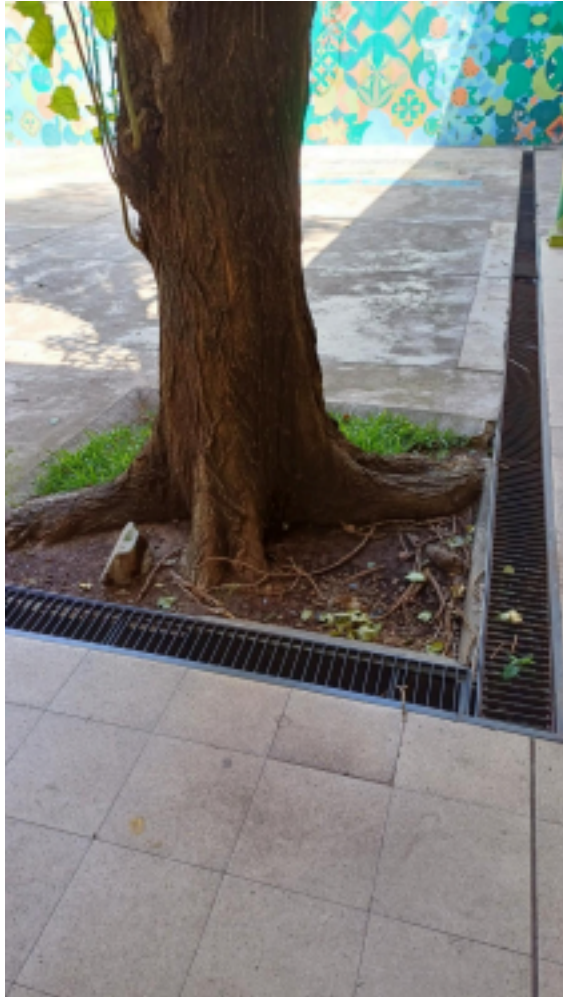
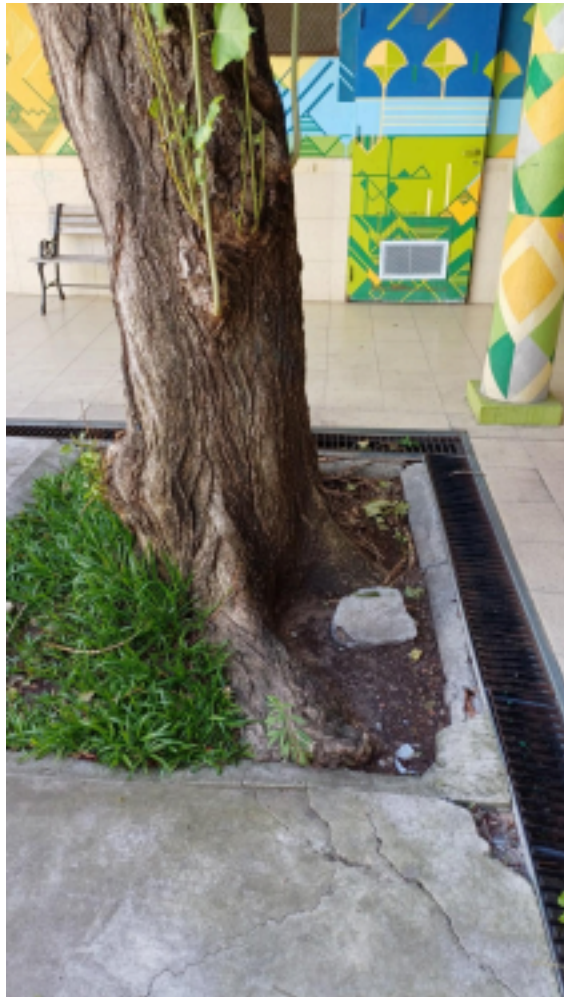
Observaciones: Los ejemplares se observan en buenas condiciones fitosanitarias. La inspección es solicitada para realizar el corte de raíz y/o extracción de los ejemplares que se encuentran emplazados en uno de los patios internos de la escuela. Se pudo observar que las raíces están ejerciendo presión sobre el borde de la plantera y las rejillas de desagüe, se observan roturas del solado y las rejillas tipo guardaganado que ya no encastran en su lugar correspondiente, esta situación afecta directamente el tránsito y desplazamiento de los alumnos que utilizan el patio y sufren caídas. Al no ser una opción viable el corte de raíz se recomienda la extracción de los 2 ejemplares por generar riesgos directos contra terceros. Luego de realizar las extracciones se prevé la reposición con una especie de 3° magnitud, teniendo en cuenta la reubicación de las planteras para que los mismos puedan crecer y desarrollarse vigorosamente.
