# Resoluciones de extracciones C11

## Octubre-24

# FICHAS PARA EXTRACCIONES

## Planilla de Inspección de Árboles

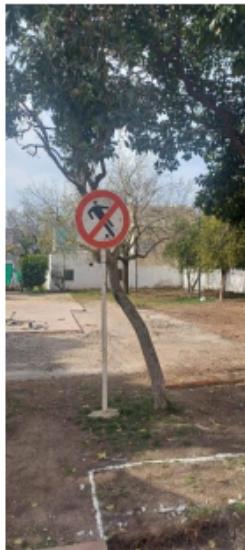
**10-** ARBUSTO

NN.

DAP: 25 CENTIMETROS

ALTURA: 3 METROS

TAREAS A REALIZAR: DEBIDO A QUE SE ENCUENTRA MUERTO HAY QUE EXTRAERLO.

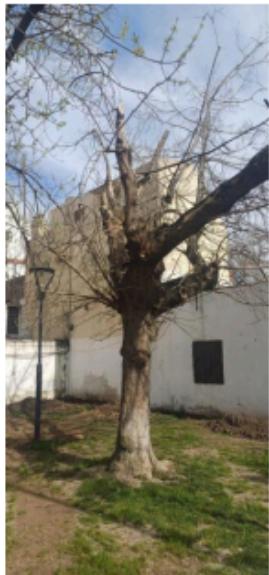
**27-** LIGUSTRO

*Ligustrum ssp.*

DAP: 15 CENTIMETROS

ALTURA: 4 METROS
