### **Resolución Presidencia Junta Comuna**

**Referencia:** s/ extracción de ejemplares arbóreos - Informes 495 al 587.-

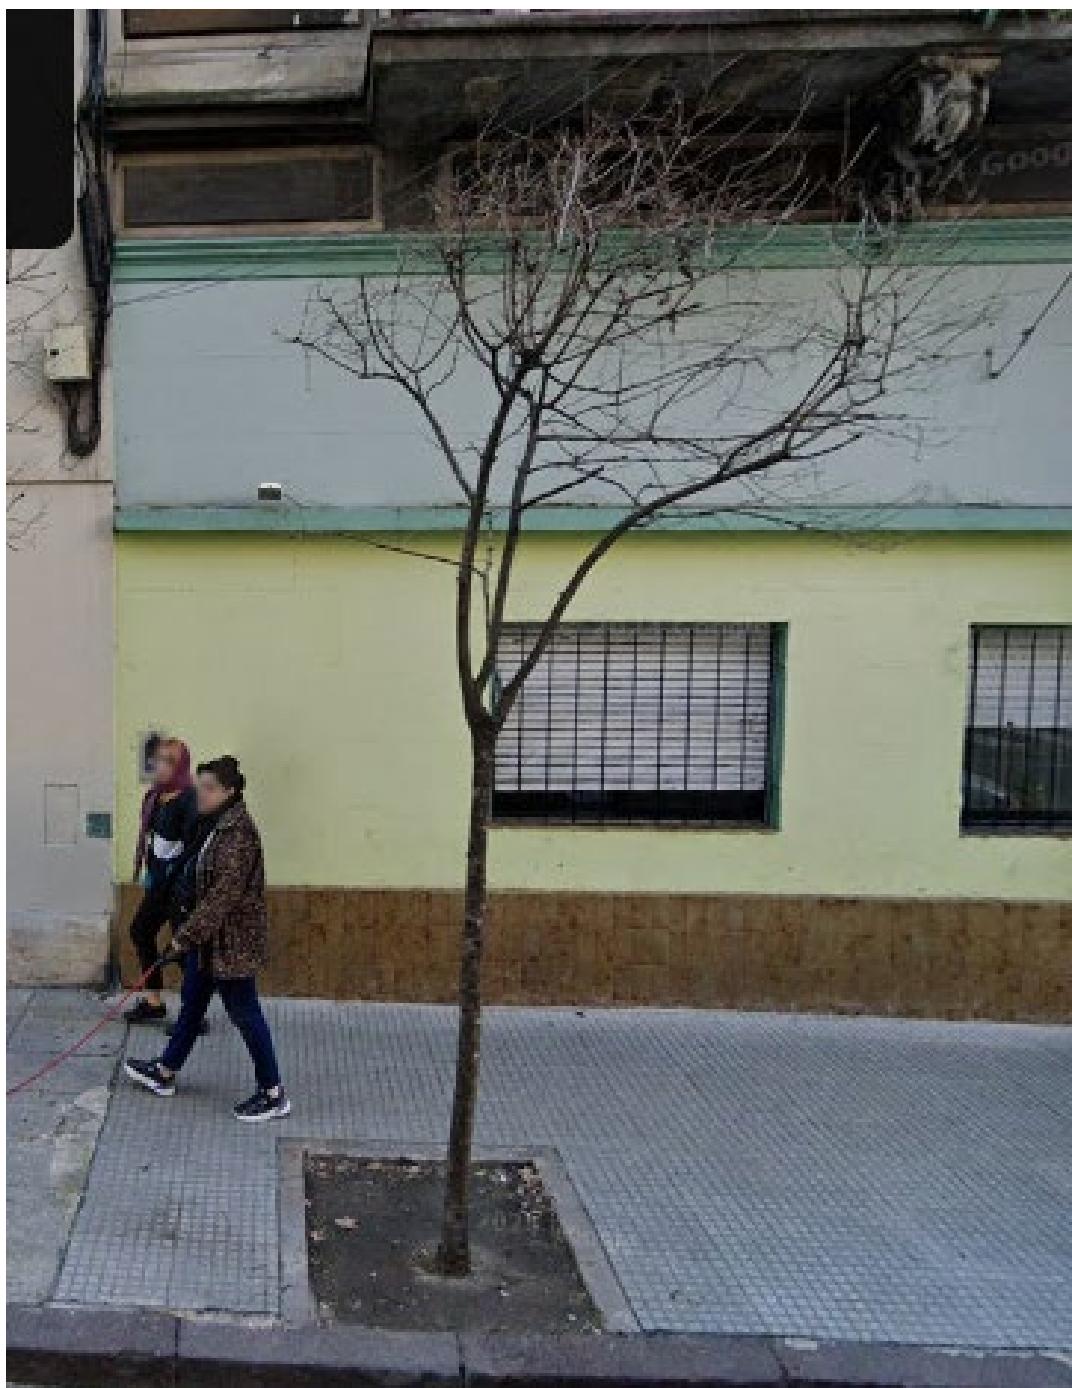
AGÜERO 11 FOTO

<b>G.C.A.</b>		GOBIERNO DE LA CIUDAD DE BUENOS AIRES		PLANILLA DE INSPECCIÓN VISUAL BÁSICA	
				Fecha: 24/5/2024	
Calle	AGÜERO	Chapa	11	Referencia	LD1
Especie botánica	Ligustrum lucidum (Ligusto)				
Nº de Inspección	003-7883	D.A.P. (Cm):	7	Altura Aprox. (m):	3
Ubicación de la plantación	Regular	Enfermedades	Plagas		
Inclinación	No tiene inclinación				
Orientación de la inclinación					
Tarea recomendada: Extracción					
Defectos del ejemplar					
Árbol muerto en pie, sin otros defectos importantes					
Evaluación de Riesgo del Árbol a Extraer					
Probabilidad del Fallo		Probabilidad de Impacto		Consecuencias	Riesgo
Improbable		Muy Bajo		Insignificante	Bajo
Encuadre Normativo					
El árbol está seco. Por su estado sanitario, fisiológico o por sus condiciones físicas no sea posible su recuperación.					
Observaciones y conclusiones					
<div style="border: 1px solid black; padding: 10px; text-align: center;">           Se recomienda llevar a cabo la extracción de dicho ejemplar ya que se encuentra seco en pie.         </div>

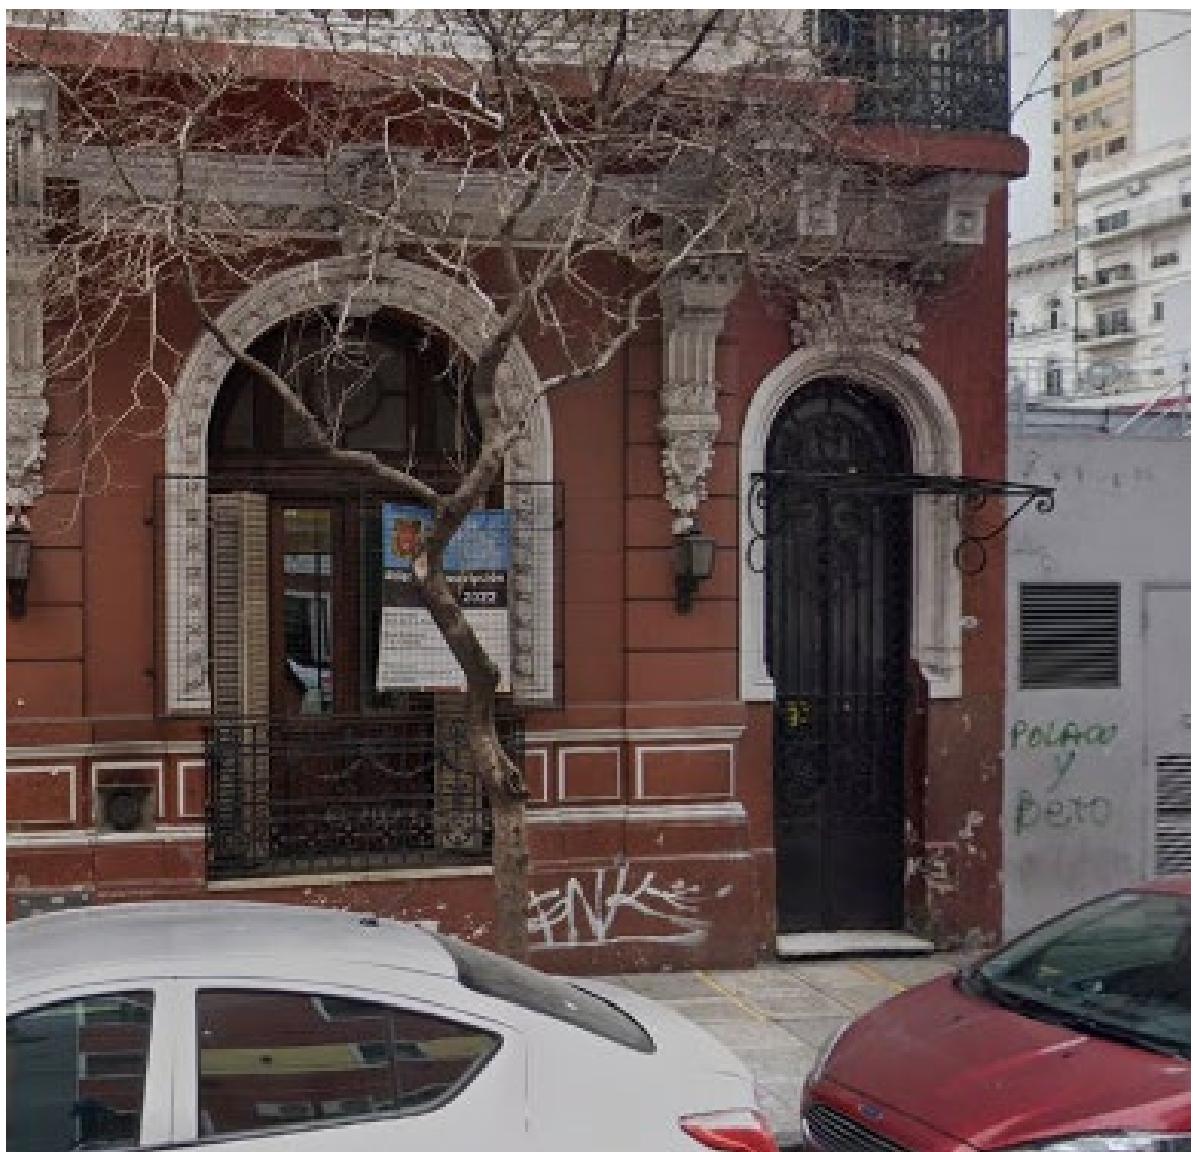
ANCHORENA 35 FOTO

G.C.B.A.		GOBIERNO DE LA CIUDAD DE BUENOS AIRES		PLANILLA DE INSPECCIÓN VISUAL BÁSICA	
				Fecha: 24/6/2004	
Calle	ANCHORENA, TOMAS MANUEL DE, DR.	Chapa	35	Referencia	
Especie botánica	Ligustrum lucidum (Ligusto)				
Nº de inspección	003-7884	D.A.P. (Cm):	5	Altura Apox. (m):	5
Ubicación de la plantación:	Regular	Enfermedades	Plagas:		
Inclinación	No tiene inclinación				
Orientación de la inclinación					
Tarea recomendada: Extracción					
Defectos del ejemplar					
Árbol muerto en pie, sin otros defectos importantes					
Evaluación de Riesgo del Árbol a Extraer					
Probabilidad de Fallo		Probabilidad de Impacto		Consecuencias	Riesgo
Improbable		Muy Baja		Insignificante	Bajo
Encuadre Normativo					
El árbol está seco. Por su estado sanitario, fisiológico o por sus condiciones físicas no sea posible su recuperación.					
Observaciones y conclusiones					
Se recomienda llevar a cabo la extracción de dicho ejemplar ya que se encuentra seco en pie.

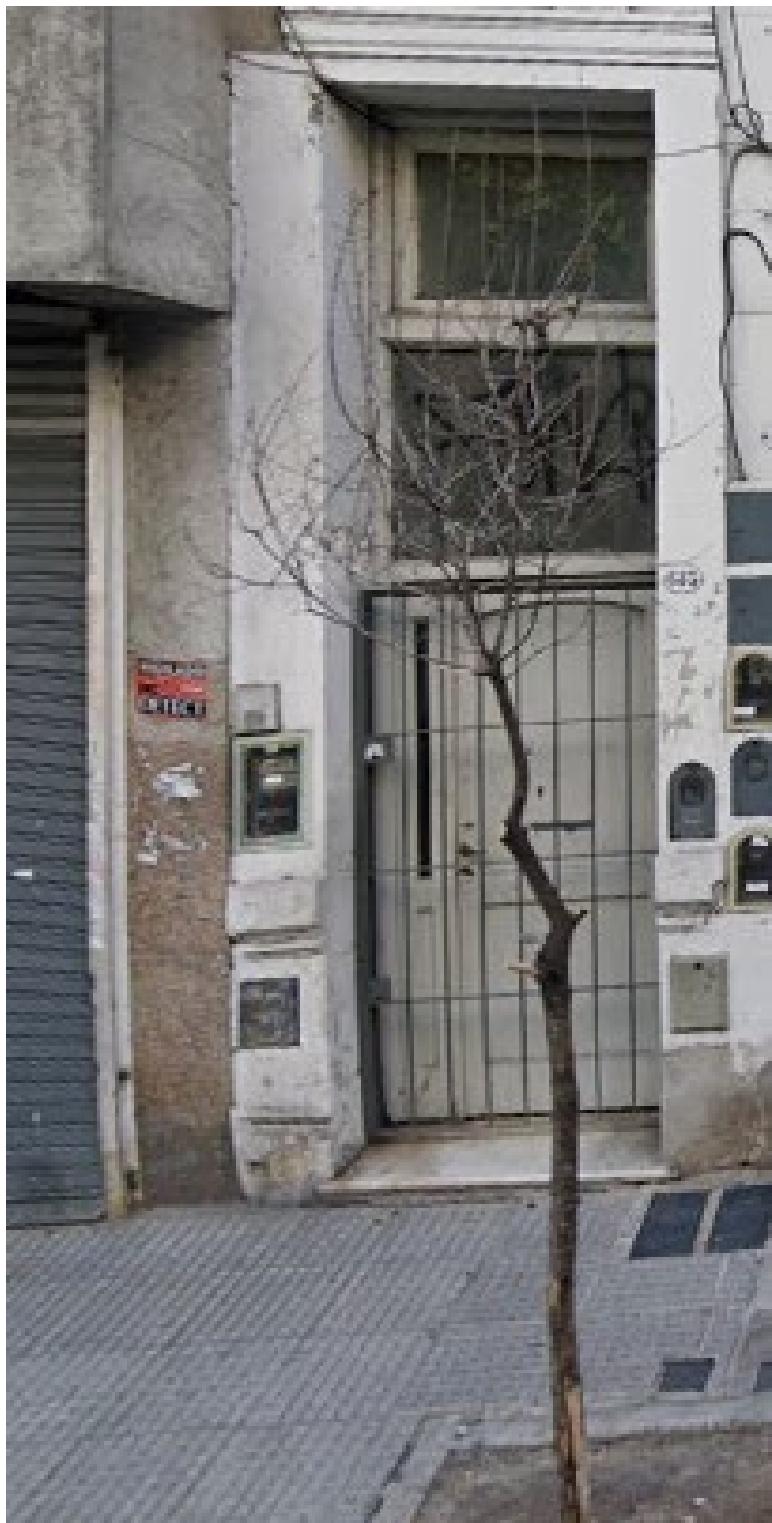
AZCUENAGA 683 FOTO

<b>G.C.B.A.</b>		<b>CONSEJO DE LA CIUDAD DE BUENOS AIRES</b> <b>PLAMILLA DE INSPECCIÓN VISUAL BÁSICA</b>			<b>Fecha:</b> 29/10/2014
<b>Calle:</b>	<b>AZCUENAGA</b>		<b>Callejón:</b>	693	<b>Referencia:</b>
<b>Propósito Inspección:</b>	<b>Lagerstroemia indica (Crepon - Árbol de Júpiter)</b>				
<b>Nº de inspección:</b> C63-7261	<b>Q.A.P. (CIR):</b> 0	<b>Altura Aprox. (m):</b> 3			
<b>Ubicación de la pieza:</b> Regular	<b>Entrenamientos:</b>		<b>Pagan:</b>		
<b>Inclinación:</b> No tiene inclinación					
<b>Particularidades de la inspección:</b>					
<b>Tarea recomendada:</b> Extirpación <b>Defectos del ejemplar:</b> Árbol muerto en pie, sin otras deficiencias importantes					
<b>Evaluación de Riesgo del Árbol a Extirpar</b>					
<b>Probabilidad de Fallo:</b> Inevitable	<b>Probabilidad de Impacto:</b> Muy Bajo	<b>Consecuencias:</b> Inevitable		<b>Riesgo:</b>	
<b>Encuadre Normativo:</b> El árbol está seco. Por su estado sanitario, patológico o por sus condiciones Fisicas no sea posible su recuperación.

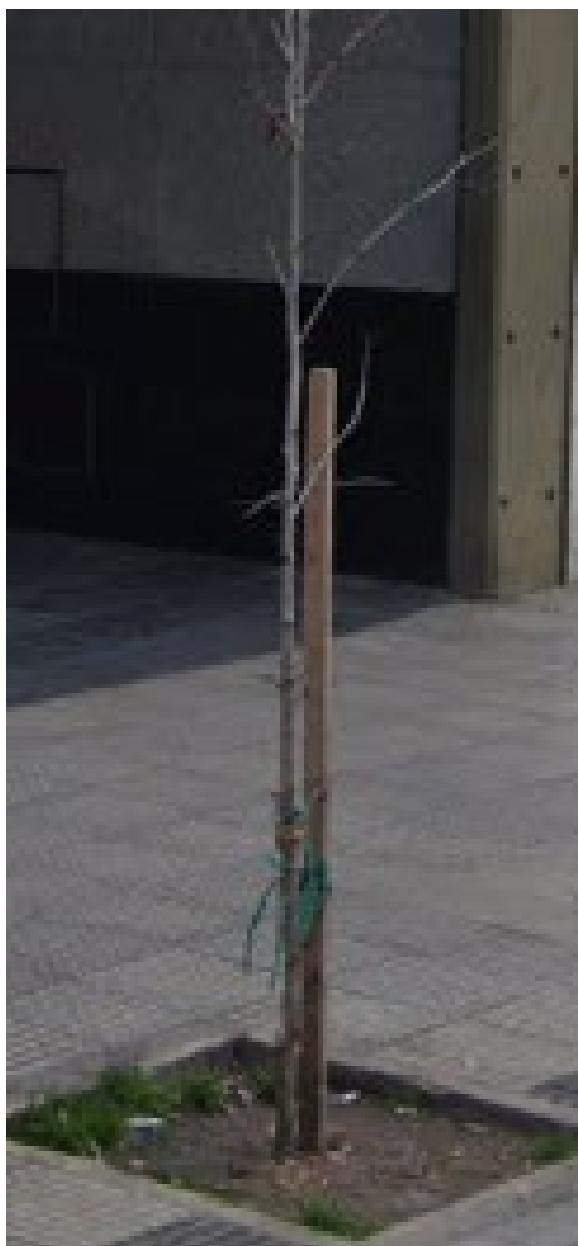
CORDOBA AV. 1866 FOTO

<b>G.C.B.A.</b>		<b>CONSEJO DE LA CIUDAD DE BUENOS AIRES</b> <b>PLAMILLA DE INSPECCIÓN VISUAL BÁSICA</b>			<b>Fecha:</b> 18/03/2014
Dirección	CORDOBA AV.		Chapa:	1866	Referencia:
				I.D.	
Propietario/Instalación		Jardinería municipal (Jardinería)			
Nº de inspección: 083-2488		Q.A.P. (Cif.): 4	Altura Árbol, m: 2		
Ubicación de la plamilla: Regular		Entornos:		Pág.:	
Inclinación: No tiene inclinación					
Orientación de la instalación:					
Tarea recomendada: Revivación					
Defectos del ejemplar					
Árbol muerto en pie, sin otros defectos importantes					
Evaluación de Riesgo del Árbol a Talazar					
Probabilidad de Fallo:	Probabilidad de Impacto:	Consecuencias:	Riesgo		
Improbable	Muy Baja	Irrelevante	Bajo		
Encuadre Normativo					
El árbol está seco. Por su estado sanitario, fisiológico o por sus condiciones físicas no es posible su recuperación.					
Observaciones y conclusiones					
Se recomienda llevar a cabo la extracción de dicho ejemplar ya que no convive bien en pie.

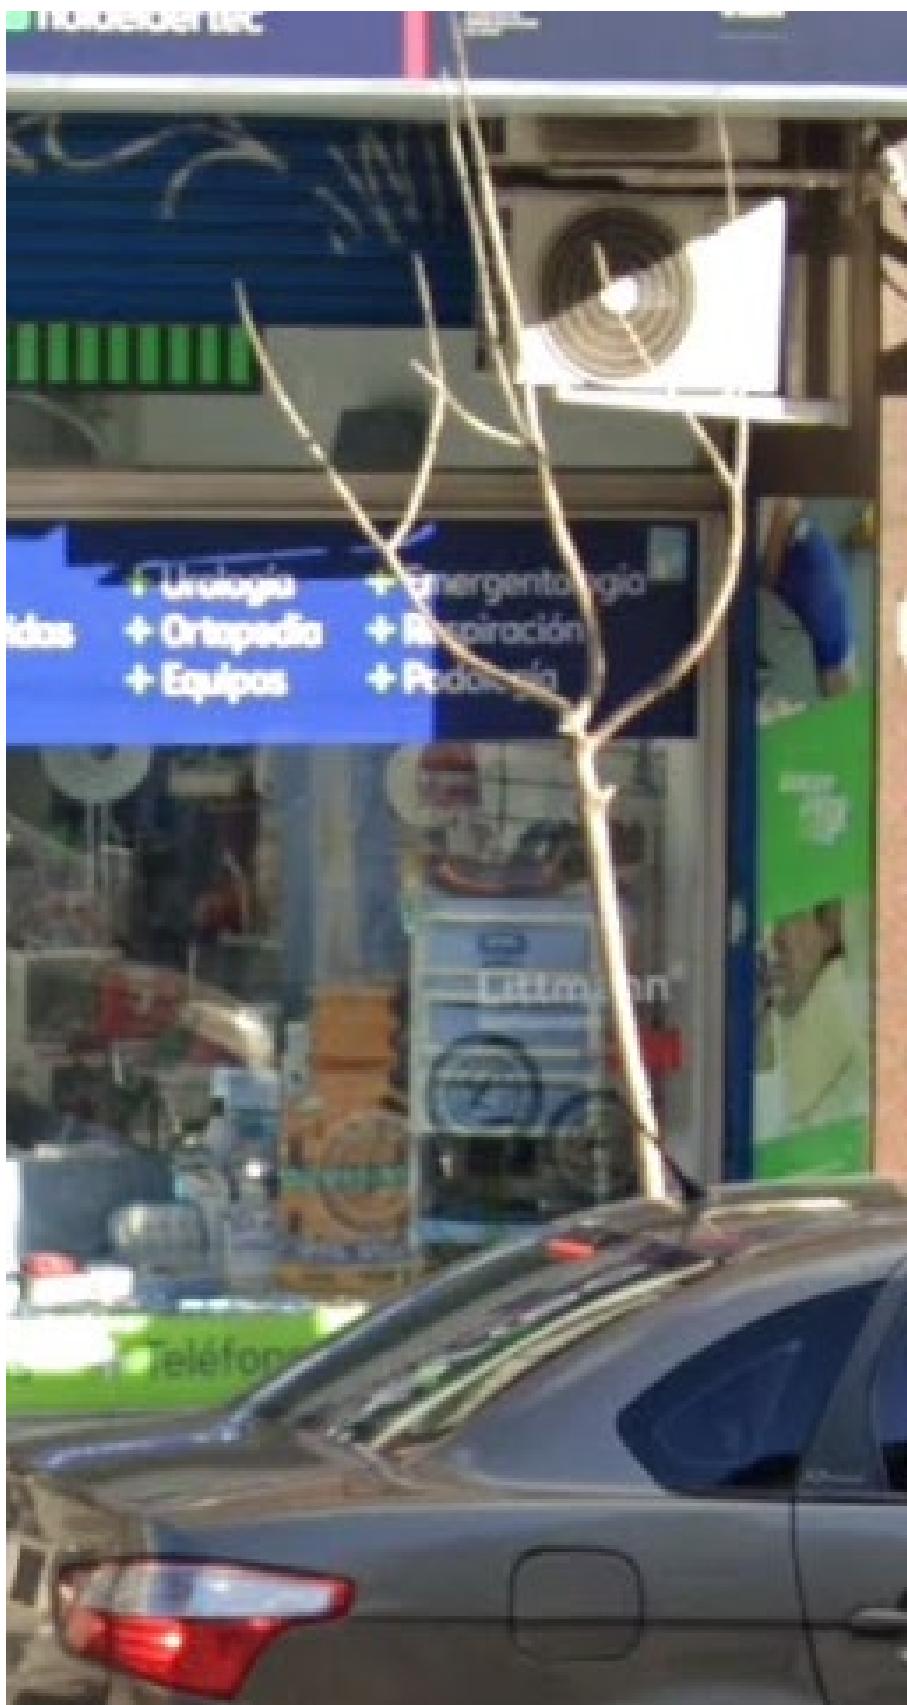
CORDOBA AV. 2360 FOTO

<b>CIUDAD DE BUENOS AIRES</b> PLAMILLA DE INSPECCIÓN VISUAL BÁSICA		Fecha: 17/03/2024															
Dato	CORDOBA AV.	Chapa	2360														
Referencia																	
Reporte Intérprete	Jacaranda mimosifolia (Jacaranda)																
Nº de inspección	060-7489	G.A.P (Cm)	3														
Altura Aprox. (m)	4	Ubicación de la plamilla	Requerir														
Inclinación	No tiene inclinación	Entrenamiento	Regular														
Orientación de la tronquera																	
Tasa recomendada: Extracción <b>Defectos del ejemplar</b> Árbol muerto en pie, sin otros defectos importantes																	
<b>Evaluación de Riesgo del Árbol a Caerse</b> <table border="1" style="width: 100%; text-align: center;"> <tr> <td>Probabilidad de Peligro</td> <td></td> <td>Probabilidad de Impacto</td> <td></td> <td>Consecuencias</td> <td></td> <td>Riesgo</td> </tr> <tr> <td>Inprobable</td> <td></td> <td>Muy Baja</td> <td></td> <td>Indiferente</td> <td></td> <td>Bajo</td> </tr> </table> <b>Encuadre Normativo</b> El árbol está seco. Por su estado sanitario, fisiológico o por sus condiciones físicas no sea posible su recuperación.				Probabilidad de Peligro		Probabilidad de Impacto		Consecuencias		Riesgo	Inprobable		Muy Baja		Indiferente		Bajo

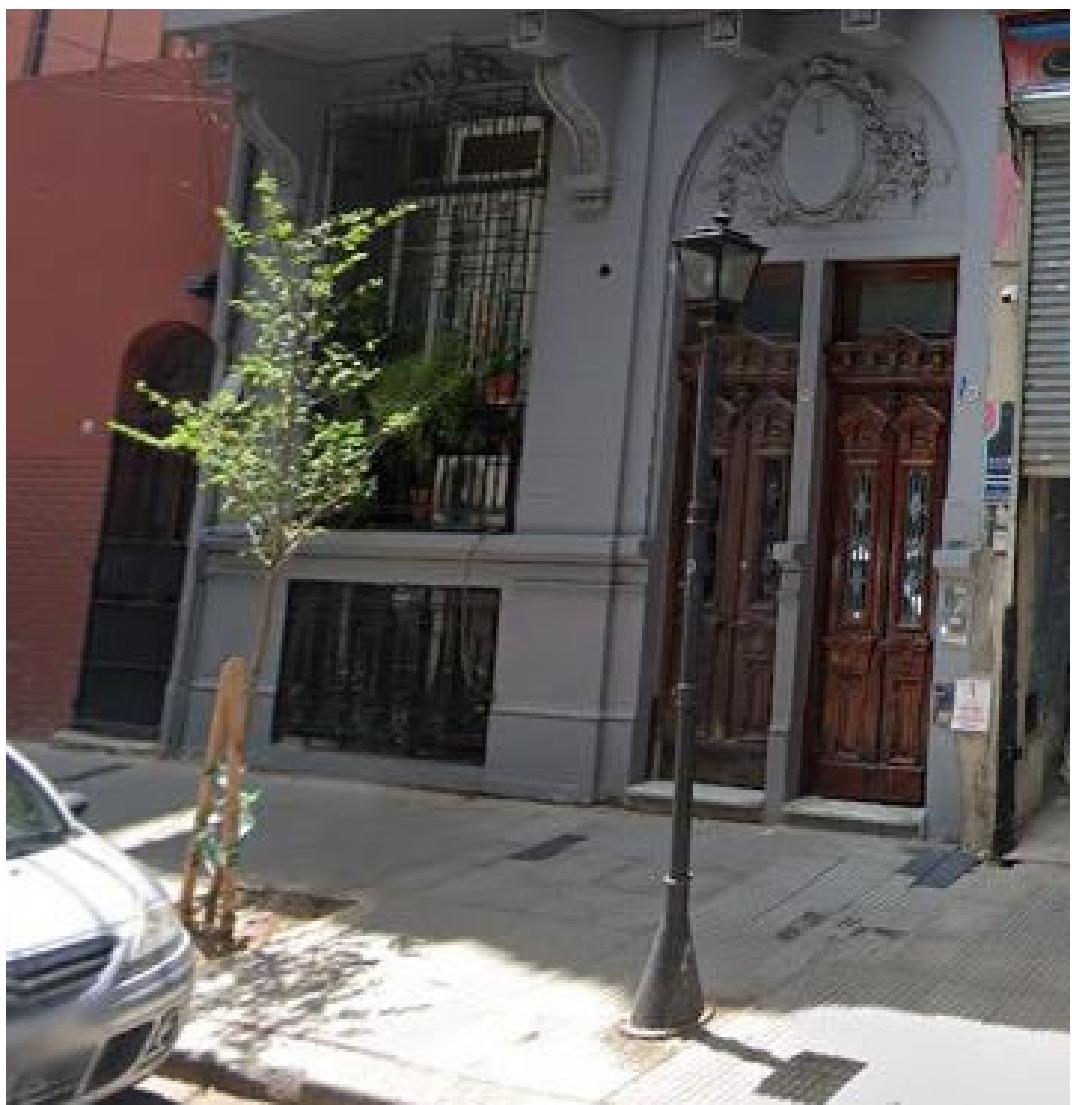
<b>G.C.B.A.</b>		<b>GOBIERNO DE LA CIUDAD DE BUENOS AIRES</b> <b>PLANILLA DE INSPECCIÓN VISUAL BÁSICA</b>			<input type="text" value="Fecha: 13/8/2024"/>	
<input type="text" value="Calle"/>	<input type="text" value="JAURES, JEAN"/>		<input type="text" value="Chapa 763"/>	<input type="text" value="Referencia"/>		
<input type="text" value="Especie botánica"/>	<input type="text" value="Lagerstroemia indica (Crespon - Arbol de Jupiter)"/>					
<input type="text" value="NP de Inspección C03-7446"/>	<input type="text" value="D.A.P. (Cm): 4"/>	<input type="text" value="Altura Aprox. (m): 3"/>				
<input type="text" value="Ubicación de la plantera Regular"/>	<input type="text" value="Enfermedades"/>	<input type="text" value="Plagas"/>				
<input type="text" value="Inclinación No tiene Inclinación"/>	<input type="text" value=""/>	<input type="text" value=""/>				
<input type="text" value="Orientación de la inclinación"/>

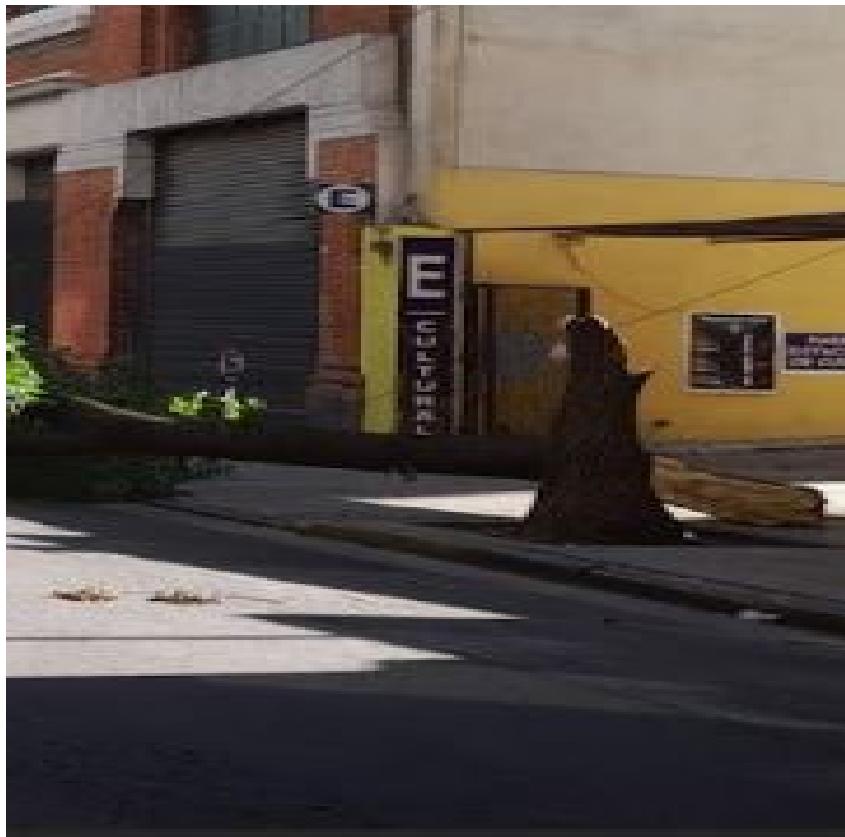
<b>G.C.B.A.</b>		GOBIERNO DE LA CIUDAD DE BUENOS AIRES			
		PLANILLA DE INSPECCIÓN VISUAL BÁSICA			
		Fecha: 6/9/2024			
Calle	JAURES, JEAN	Chapa	380	Referencia	
Especie botánica	Fraxinus pennsylvanica (Fresno americano)				
Nº de Inspección	C08-7376	D.A.P. (Cm):	36	Altura Aprox. (m):	1.8
Ubicación de la plantera	Regular	Enfermedades	Plagas		
Inclinación	No tiene Inclinación				
Orientación de la inclinación					
Tarea recomendada: Extracción					
Defectos del ejemplar					
Arbol muerto en pie, sin otros defectos importantes					
Evaluación de Riesgo del Árbol a Extraer					
Probabilidad de Fallo		Probabilidad de Impacto		Consecuencias	Riesgo
Improbable		Muy Bajo		Insignificante	Bajo
Encuadre Normativo					
El árbol esté seco., Por su estado sanitario, fisiológico o por sus condiciones físicas no sea posible su recuperación.					
Observaciones y conclusiones					
<div style="border: 1px solid black; padding: 10px; text-align: center;">           Se recomienda llevar a cabo la extracción del tocón para liberar plantera para futuras plantaciones.         </div>

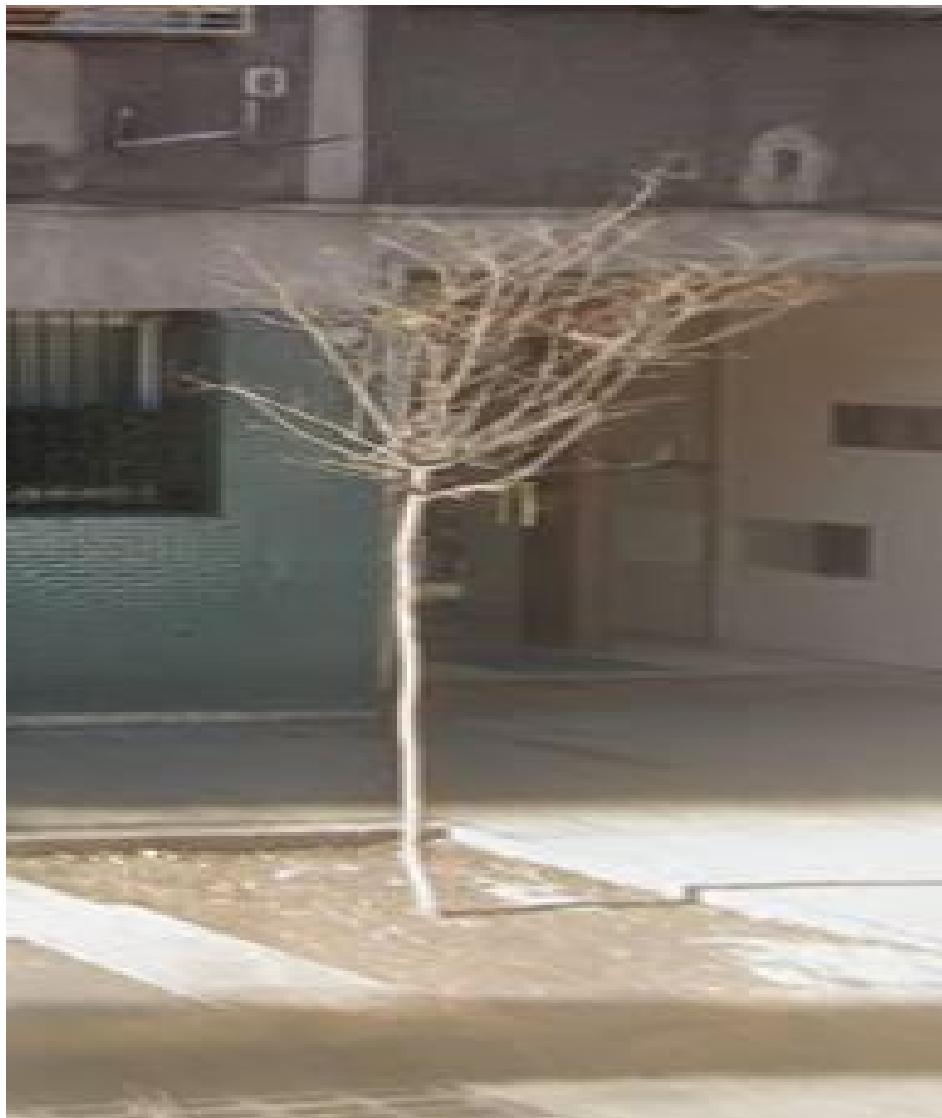
<b>G.C.B.A.</b>		GOBIERNO DE LA CIUDAD DE BUENOS AIRES			
PLANILLA DE INSPECCIÓN VISUAL BÁSICA					
Calle	JAURES, JEAN		Chapa	675	
Fecha:	6/9/2024				
Especie botánica	Fraxinus pennsylvanica (Fresno americano)				
NP de Inspección	C68-7378	D.A.P. (Cm):	3	Altura Aprox. (m):	2
Ubicación de la plantera	Regular	Enfermedades	Plagas		
Inclinación	No tiene Inclinación				
Orientación de la inclinación					
Tarea recomendada: Extracción					
Defectos del ejemplar					
Arbol muerto en pie, sin otros defectos importantes					
Evaluación de Riesgo del Árbol a Extraer					
Probabilidad de Fallo		Probabilidad de Impacto		Consecuencias	Riesgo
Improbable		Muy Bajo		Insignificante	Bajo
Encuadre Normativo					
El árbol esté seco., Por su estado sanitario, fisiológico o por sus condiciones físicas no sea posible su recuperación.					
Observaciones y conclusiones					
<div style="border: 1px solid black; padding: 10px; text-align: center;">           Se recomienda llevar a cabo la extracción de dicho ejemplar ya que se encuentra seco en pie.         </div>

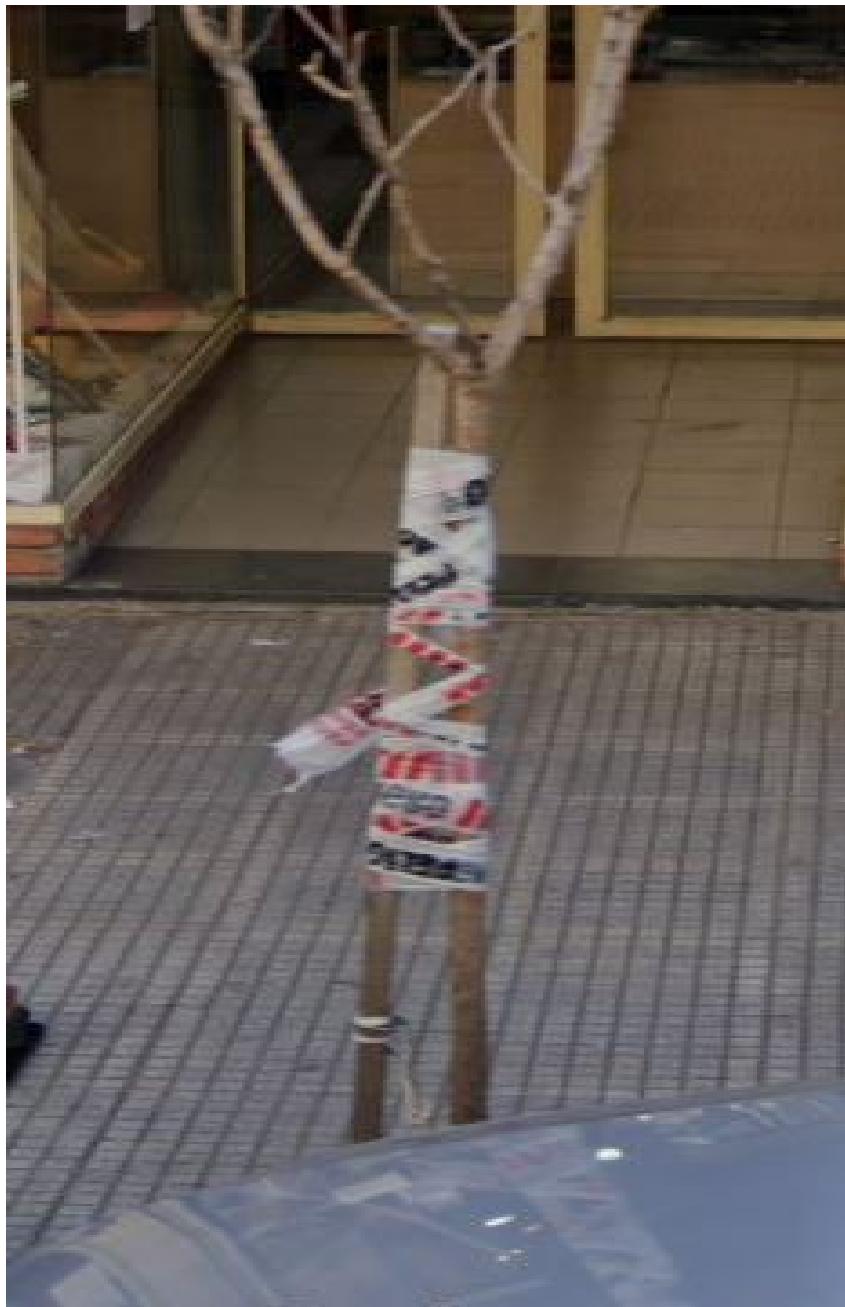
<b>G.C.B.A.</b>		GOBIERNO DE LA CIUDAD DE BUENOS AIRES		PLANILLA DE INSPECCIÓN VISUAL BÁSICA	
				Fecha: 24/6/2024	
Calle	LARREA	Chapa	385	Referencia	
Especie botánica	Lagerstroemia indica (Crespon - Arbol de Jupiter)				
Nº de Inspección	C03-6988	D.A.P. (Cm):	3	Altura Aprox. (m):	3
Ubicación de la plantera	Regular	Enfermedades		Plagas	
Inclinación	No tiene inclinación				
Orientación de la inclinación					
<b>Tarea recomendada: Extracción</b>					
Defectos del ejemplar					
Árbol muerto en pie, sin otros defectos importantes					
<b>Evaluación de Riesgo del Árbol a Extraer</b>					
Probabilidad de Fallo		Probabilidad de Impacto		Consecuencias	Riesgo
Improbable		Muy Bajo		Insignificante	Bajo
<b>Encuadre Normativo</b>					
El árbol esté seco., Por su estado sanitario, fisiológico o por sus condiciones físicas no sea posible su recuperación.					
<b>Observaciones y conclusiones</b>					
<p>Se recomienda llevar a cabo la extracción de dicho ejemplar ya que se encuentra seco en pie.</p>

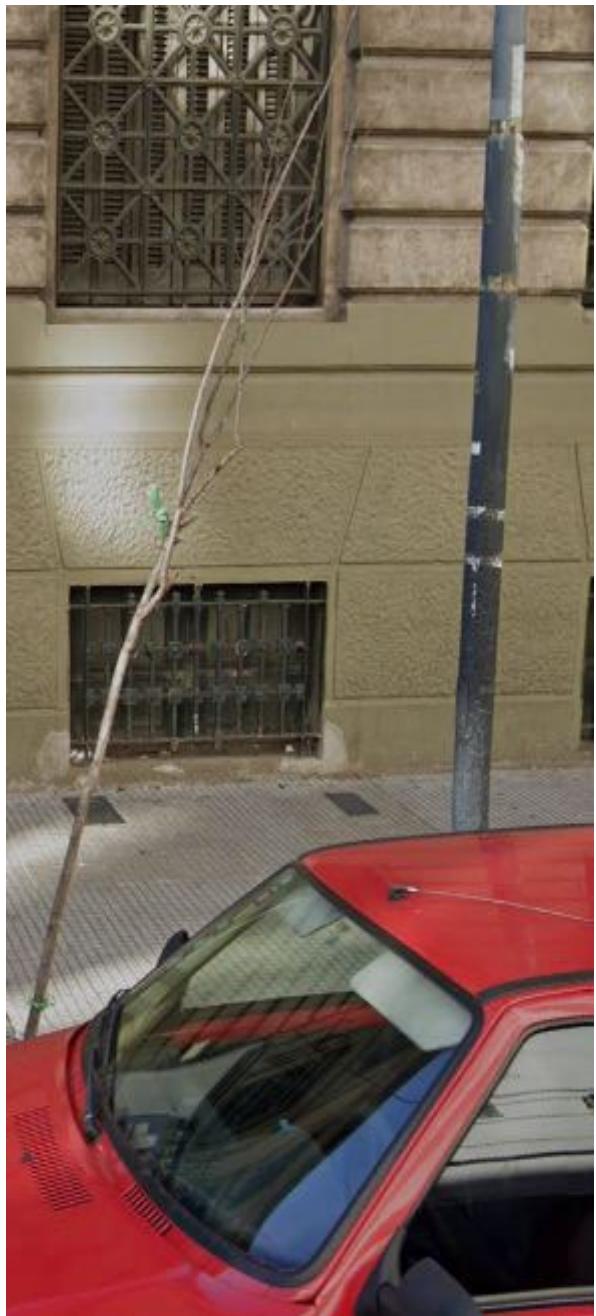
<b>G.C.B.A.</b>		<small>GOBIERNO DE LA CIUDAD DE BUENOS AIRES</small> <small>PLANILLA DE INSPECCIÓN VISUAL BÁSICA</small>			<small>Fecha: 25/7/2024</small>	
Calle	<b>LARREA</b>		Chapa	117	Referencia	
Especie botánica	<b>Lagerstroemia indica (Crespon - Arbol de Jupiter)</b>					
Nº de Inspección	C08-7288	D.A.P. (Cm):	6	Altura Aprox. (m):	3	
Ubicación de la plantera	Regular	Enfermedades	Plagas			
Inclinación	No tiene Inclinación					
Orientación de la inclinación						
<b>Tarea recomendada: Extracción</b>						
<b>Defectos del ejemplar</b>						
Árbol muerto en pie, sin otros defectos importantes						
<b>Evaluación de Riesgo del Árbol a Extraer</b>						
Probabilidad de Fallo		Probabilidad de Impacto		Consecuencias		Riesgo
Improbable		Muy Bajo		Insignificante		Bajo
<b>Encuadre Normativo</b>						
El árbol esté seco., Por su estado sanitario, fisiológico o por sus condiciones físicas no sea posible su recuperación.

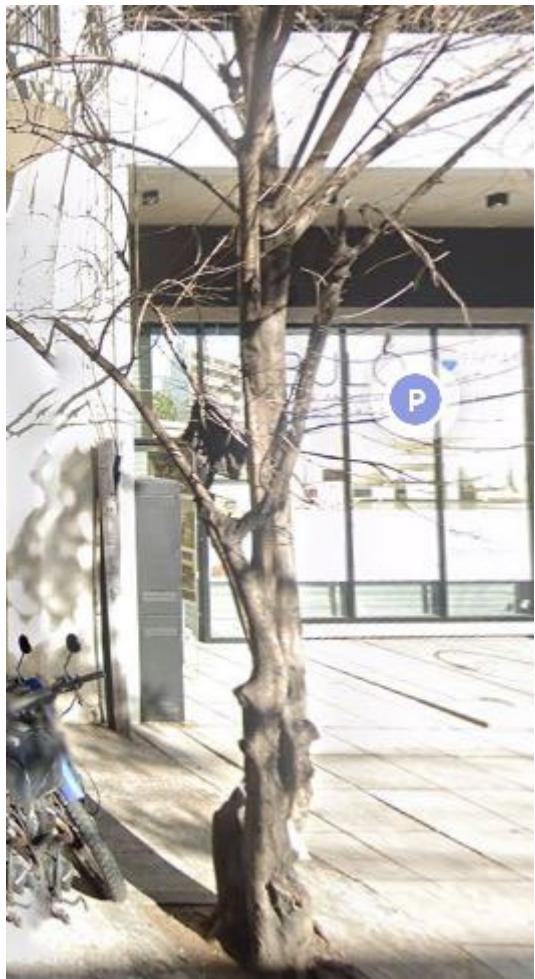
<b>G.C.B.A.</b>		<small>GOBIERNO DE LA CIUDAD DE BUENOS AIRES</small> <small>PLANILLA DE INSPECCIÓN VISUAL BÁSICA</small>			<small>Fecha: 6/6/2024</small>
Calle	LAVALLE		Chapa	2040	Referencia
Especie botánica	Ligustrum lucidum (Ligusto)				
NP de inspección	C83-7388	D.A.P. (Cm):	20	Altura Aprox. (m):	5
Ubicación de la plantera	Regular	Enfermedades	Plagas		
Inclinación	No tiene Inclinación				
Orientación de la inclinación					
<b>Tarea recomendada: Extracción</b>					
<b>Defectos del ejemplar</b>					
Árbol muerto en pie, sin otros defectos importantes					
<b>Evaluación de Riesgo del Árbol a Extraer</b>					
Probabilidad de Fallo	Probable	Probabilidad de Impacto	Bajo	Consecuencias	Menor
<b>Encuadre Normativo</b>					
El árbol esté seco., Por su estado sanitario, fisiológico o por sus condiciones físicas no sea posible su recuperación., Para garantizar la seguridad de las personas y/o bienes.

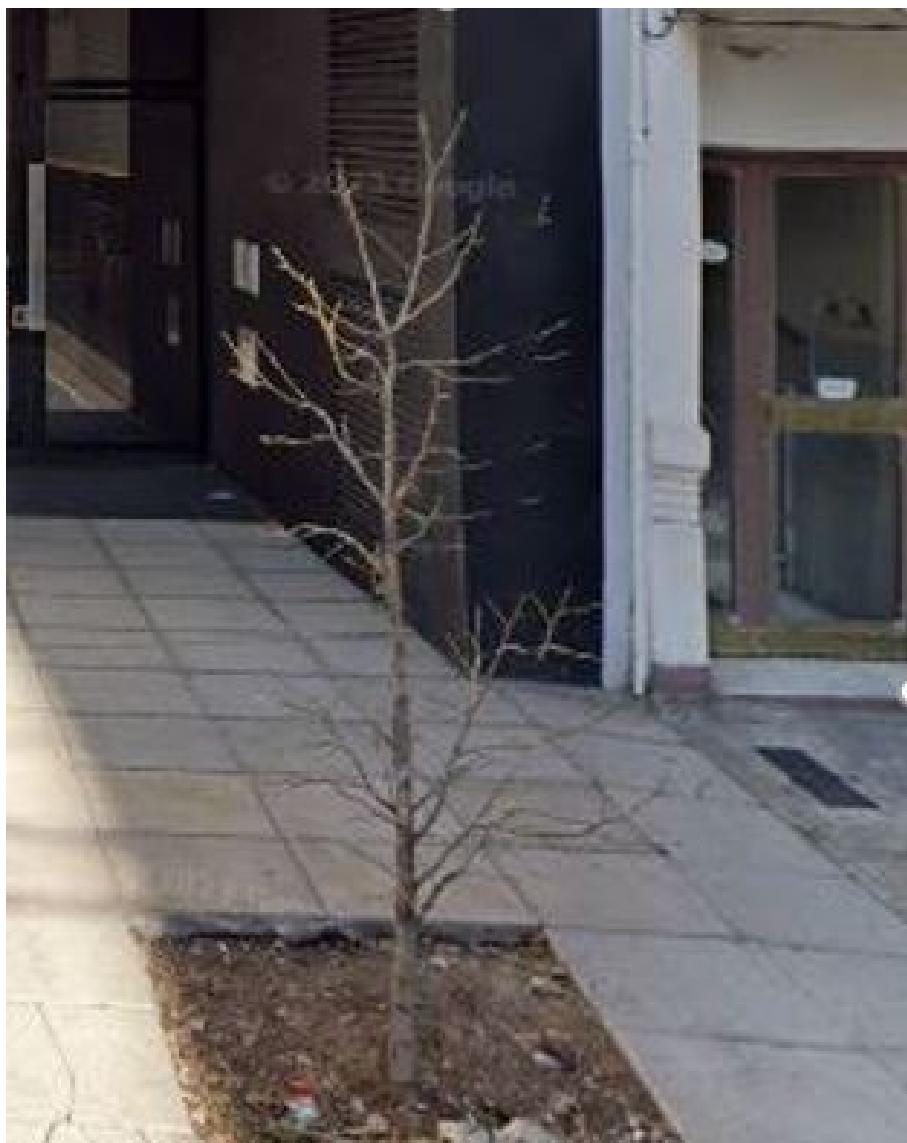
<b>G.C.B.A.</b>		GOBIERNO DE LA CIUDAD DE BUENOS AIRES PLANILLA DE INSPECCIÓN VISUAL BÁSICA			<input type="text" value="Fecha: 6/8/2024"/>	
<input type="text" value="Calle"/>	<input type="text" value="LAVALLE"/>		<input type="text" value="Chapa 2042"/>	<input type="text" value="Referencia"/>		
<input type="text" value="Especie botánica"/>	<input type="text" value="Ligustrum lucidum (Ligusto)"/>					
<input type="text" value="Nº de Inspección C63-7388"/>	<input type="text" value="D.A.P. (Cm): 2.5"/>		<input type="text" value="Altura Aprox. (m): 2"/>			
<input type="text" value="Ubicación de la plantera Regular"/>	<input type="text" value="Enfermedades"/>		<input type="text" value="Plagas"/>			
<input type="text" value="Inclinación No tiene Inclinación"/>	<input type="text" value=""/>		<input type="text" value=""/>			
<input type="text" value="Orientación de la Inclinación"/>	<input type="text" value=""/>

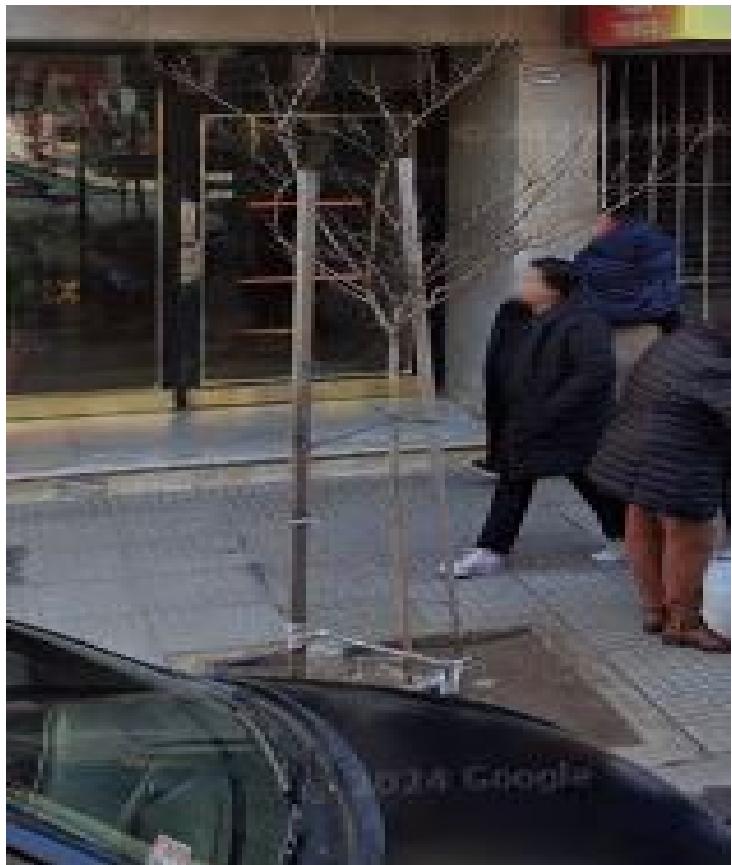
<b>G.C.B.A.</b>		<small>GOBIERNO DE LA CIUDAD DE BUENOS AIRES</small> <small>PLANILLA DE INSPECCIÓN VISUAL BÁSICA</small>		<small>Fecha:</small> 6/9/2024															
Calle	LAVALLE		Chapa	2672															
Referencia																			
Especie botánica	Lagerstroemia indica (Crespon - Arbol de Jupiter)																		
NP de Inspección	C08-7377	D.A.P. (Cm):	3	Altura Aprox. (m):	5														
Ubicación de la plantera	Regular	Enfermedades	Plagas																
Inclinación	No tiene Inclinación																		
Orientación de la Inclinación																			
Tarea recomendada: Extracción Defectos del ejemplar Árbol muerto en pie, sin otros defectos importantes																			
Evaluación de Riesgo del Árbol a Extraer <table border="1"> <tr> <td>Probabilidad de Fallo</td> <td></td> <td>Probabilidad de Impacto</td> <td></td> <td>Consecuencias</td> <td></td> <td>Riesgo</td> </tr> <tr> <td>Improbable</td> <td></td> <td>Muy Bajo</td> <td></td> <td>Insignificante</td> <td></td> <td>Bajo</td> </tr> </table> Encuadre Normativo El árbol esté seco., Por su estado sanitario, fisiológico o por sus condiciones físicas no sea posible su recuperación.						Probabilidad de Fallo		Probabilidad de Impacto		Consecuencias		Riesgo	Improbable		Muy Bajo		Insignificante		Bajo

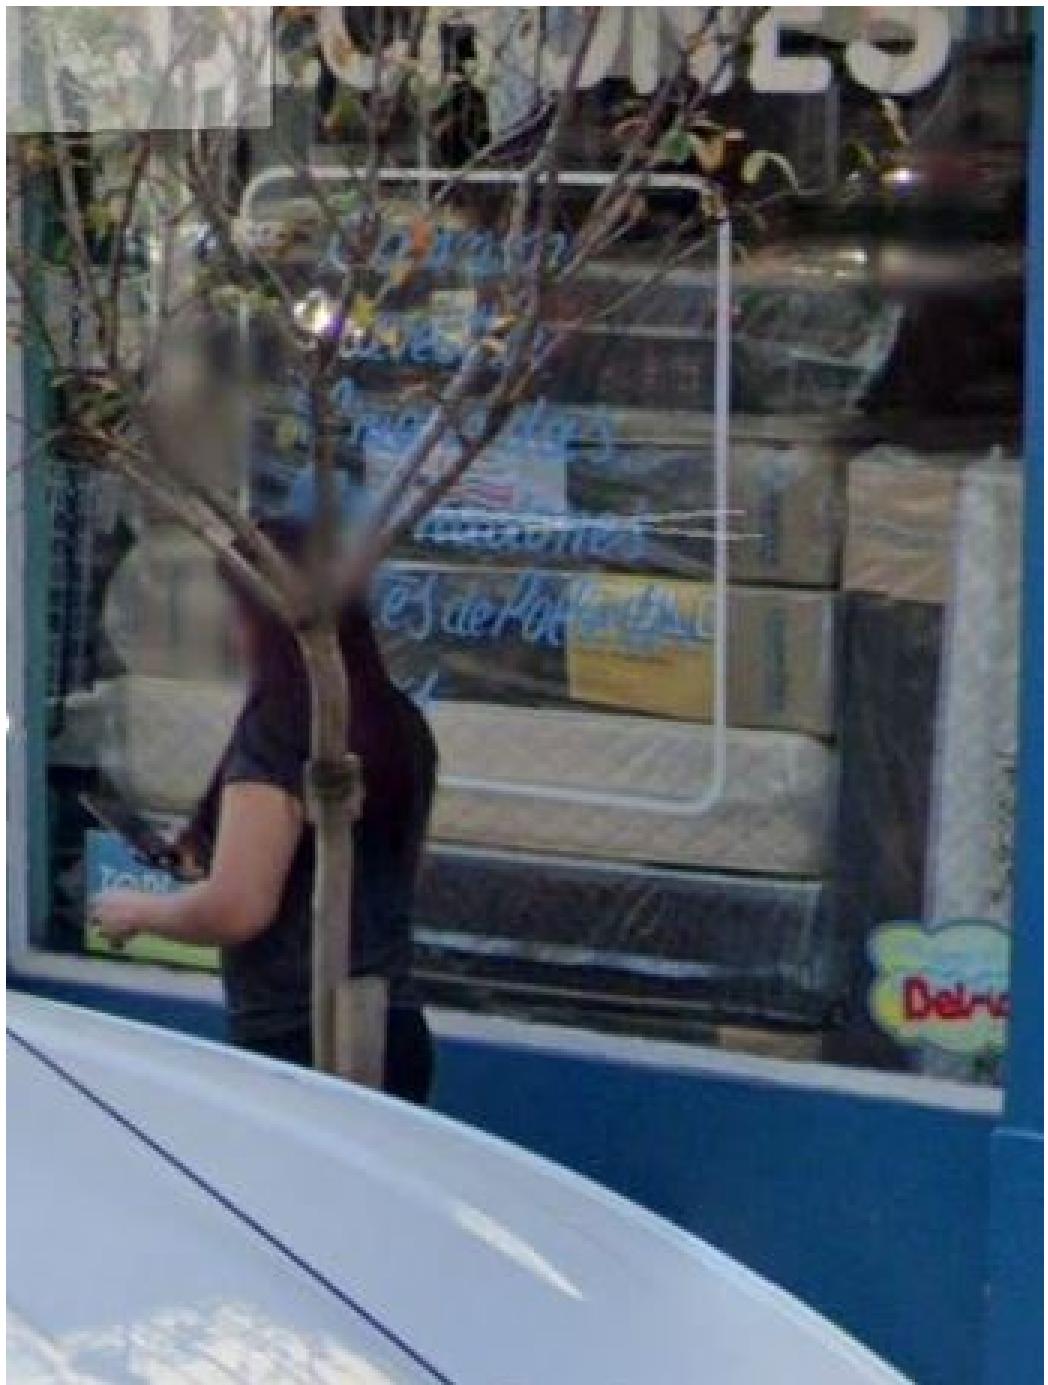
<b>G.C.B.A.</b>		<b>GOBIERNO DE LA CIUDAD DE BUENOS AIRES</b> <b>PLANILLA DE INSPECCIÓN VISUAL BÁSICA</b>		<b>Fecha:</b> 6/9/2024		
<b>Calle</b>	<b>LAVALLE</b>		<b>Chapa</b>	<b>2911</b>	<b>Referencia</b>	<b>Fte</b>
<b>Especie botánica</b>	<b>Ligustrum lucidum (Ligastro)</b>					
<b>Nº de Inspección</b>	<b>088-7378</b>		<b>D.A.P. (Cm):</b>	<b>7</b>	<b>Altura Aprox. (m):</b>	<b>3</b>
<b>Ubicación de la plantera</b>	<b>Regular</b>		<b>Enfermedades</b>	<b>Plagas</b>		
<b>Inclinación</b>	<b>No tiene Inclinación</b>					
<b>Orientación de la Inclinación</b>						
<b>Tarea recomendada: Extracción</b>						
<b>Defectos del ejemplar</b>						
Árbol muerto en pie, sin otros defectos importantes						
<b>Evaluación de Riesgo del Árbol a Extraer</b>						
<b>Probabilidad de Fallo</b>		<b>Probabilidad de Impacto</b>		<b>Consecuencias</b>		<b>Riesgo</b>
Improbable		Muy Bajo		Insignificante		Bajo
<b>Encuadre Normativo</b>

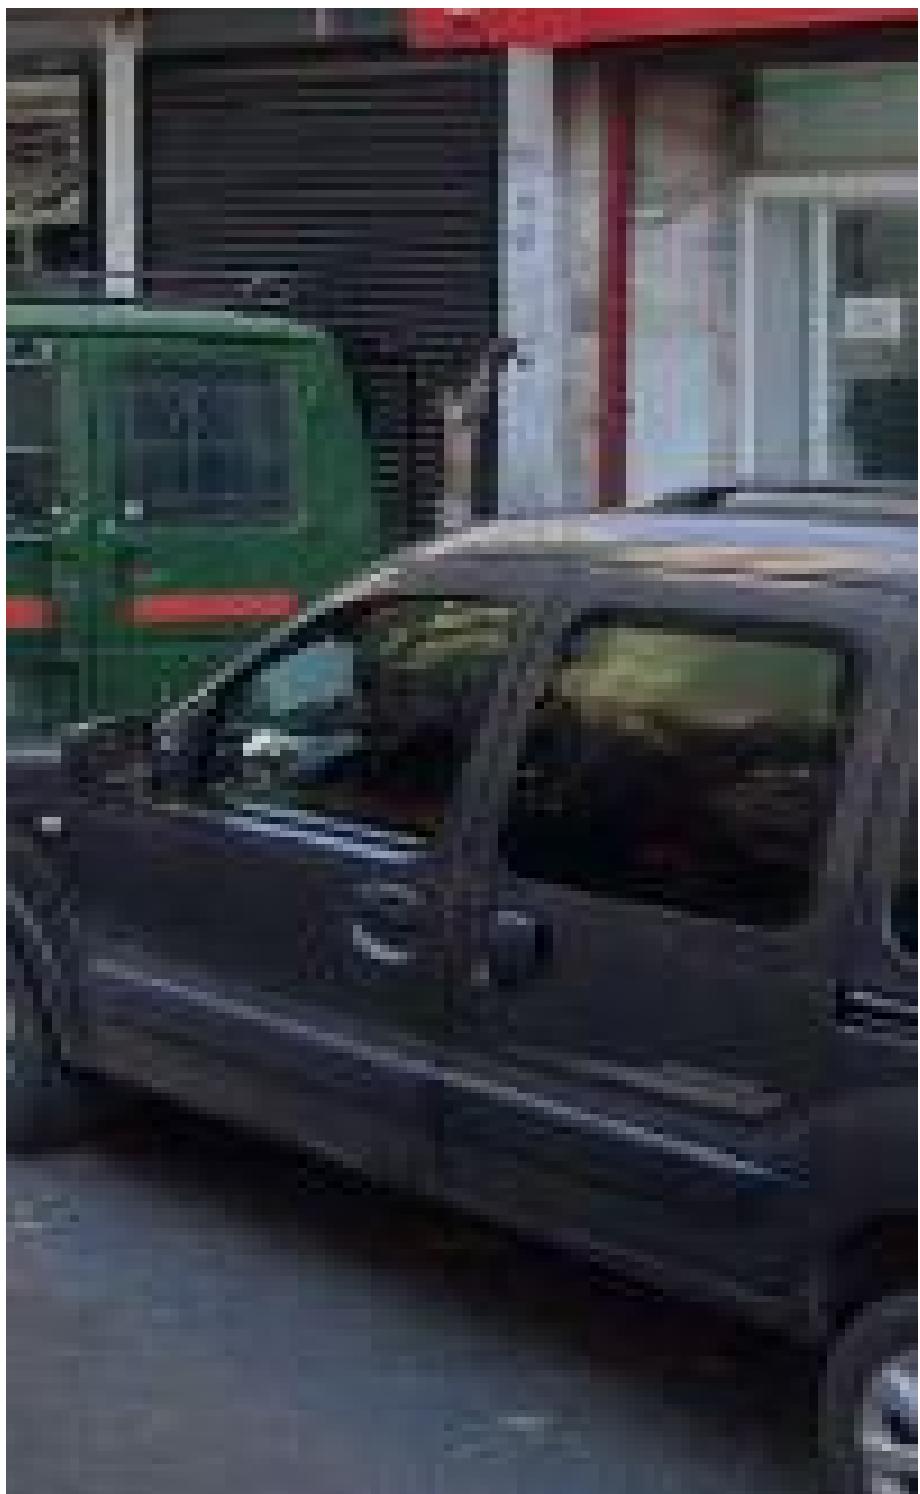
<b>G.C.B.A.</b>		GOBIERNO DE LA CIUDAD DE BUENOS AIRES											
		PLANTILLA DE INSPECCIÓN VISUAL BÁSICA											
		Fecha: 24/6/2024											
Calle	MITRE, BARTOLOME	Chapa	2430	Referencia									
Especie botánica	Fraxinus pennsylvanica (Fresno americano)												
Nº de inspección	C03-7010	D.A.P. (Cm):	15	Altura Aprox. (m):	1.7								
Ubicación de la plantera	Regular	Enfermedades	Plagas										
Inclinación	No tiene inclinación												
Orientación de la inclinación													
<b>Tarea recomendada:</b> Extracción <b>Defectos del ejemplar</b> Árbol muerto en pie, sin otros defectos importantes													
<b>Evaluación de Riesgo del Árbol a Extraer</b> <table border="1"> <tr> <th>Probabilidad de Fallo</th> <th>Probabilidad de Impacto</th> <th>Consecuencias</th> <th>Riesgo</th> </tr> <tr> <td>Improbable</td> <td>Muy Bajo</td> <td>Insignificante</td> <td>Bajo</td> </tr> </table> <b>Encuadre Normativo</b> El árbol está seco., Por su estado sanitario, fisiológico o por sus condiciones físicas no sea posible su recuperación.						Probabilidad de Fallo	Probabilidad de Impacto	Consecuencias	Riesgo	Improbable	Muy Bajo	Insignificante	Bajo

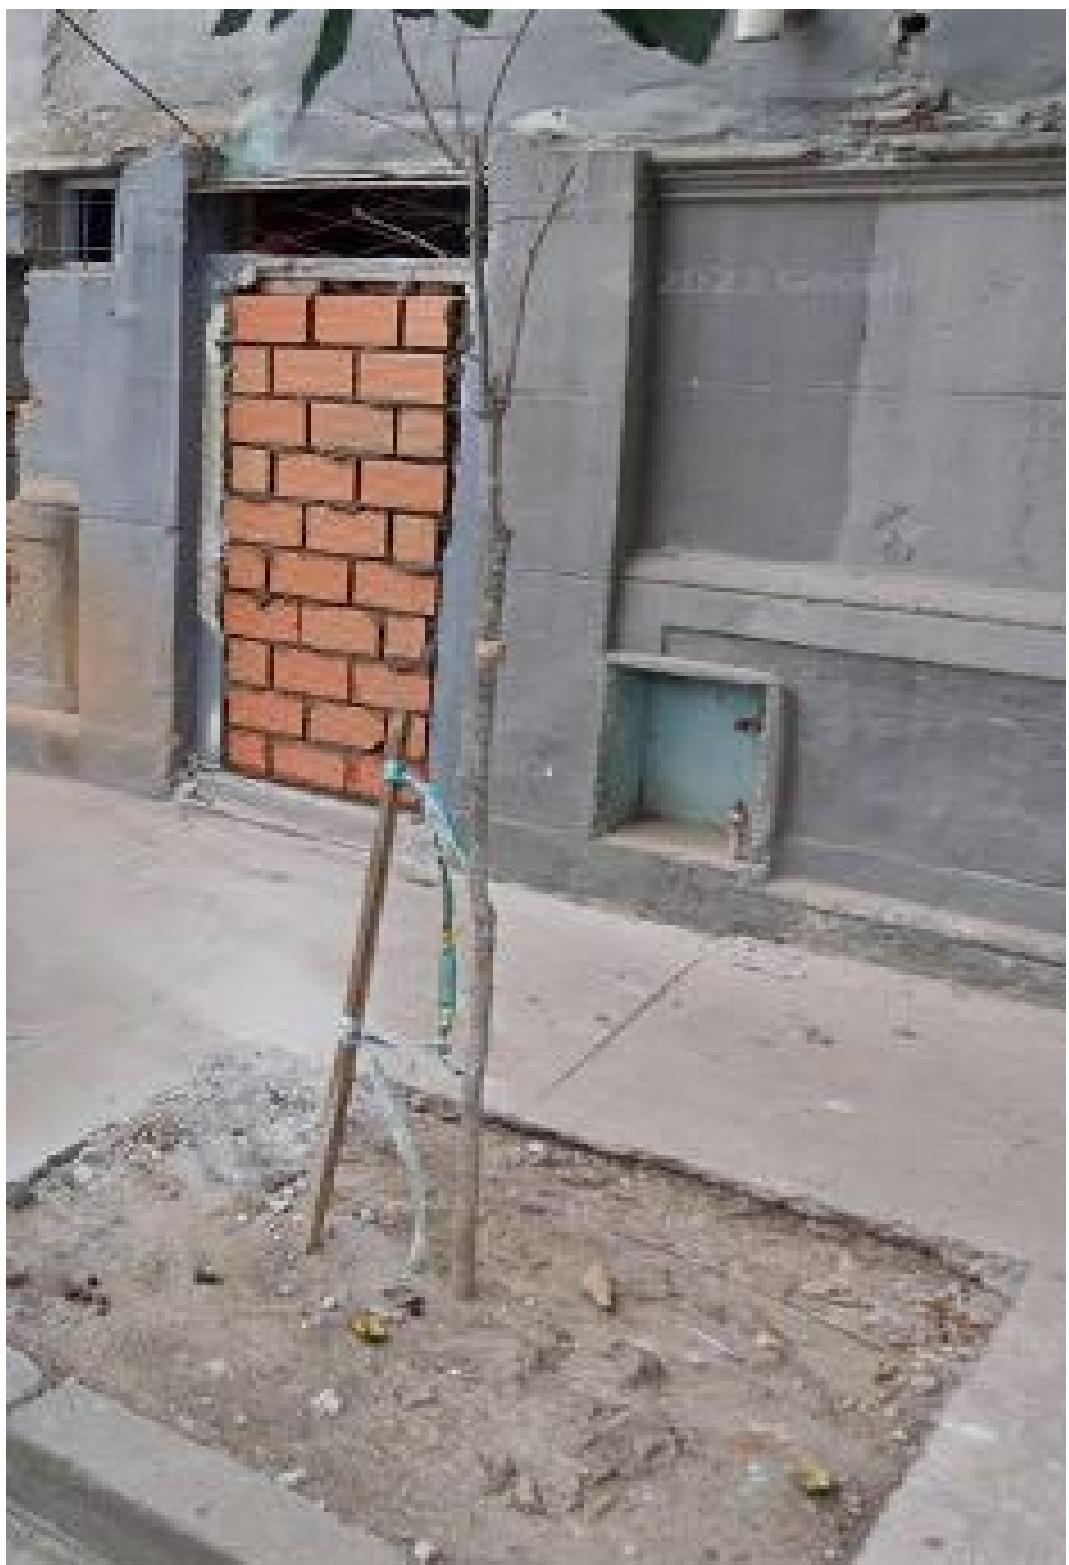
G.C.B.A.		GOBIERNO DE LA CIUDAD DE BUENOS AIRES		PLANILLA DE INSPECCIÓN VISUAL BÁSICA	
				Fecha: 16/10/2024	
Calle	ORURO	Chapa	1093	Referencia	
Especie botánica	Lagerstroemia indica (Crespon - Arbol de Jupiter)				
Nº de Inspección	C03-7717	D.A.P. (Cm):	4	Altura Aprox. (m):	2
Ubicación de la plantera	Regular	Enfermedades	Plagas		
Inclinación	No tiene Inclinación				
Orientación de la inclinación					
Tarea recomendada: Extracción					
Defectos del ejemplar					
Árbol muerto en pie, sin otros defectos importantes					
Evaluación de Riesgo del Árbol a Extraer					
Probabilidad de Fallo		Probabilidad de Impacto		Consecuencias	Riesgo
Improbable		Muy Bajo		Insignificante	Bajo
Encuadre Normativo					
El árbol esté seco., Por su estado sanitario, fisiológico o por sus condiciones físicas no sea posible su recuperación.					
Observaciones y conclusiones					
<p>Se recomienda llevar a cabo la extracción de dicho ejemplar ya que se encuentra seco.</p>
