### **Resolución Presidencia Junta Comuna**

**Referencia:** s/ extracción de ejemplares arbóreos - Informes 495 al 587.-

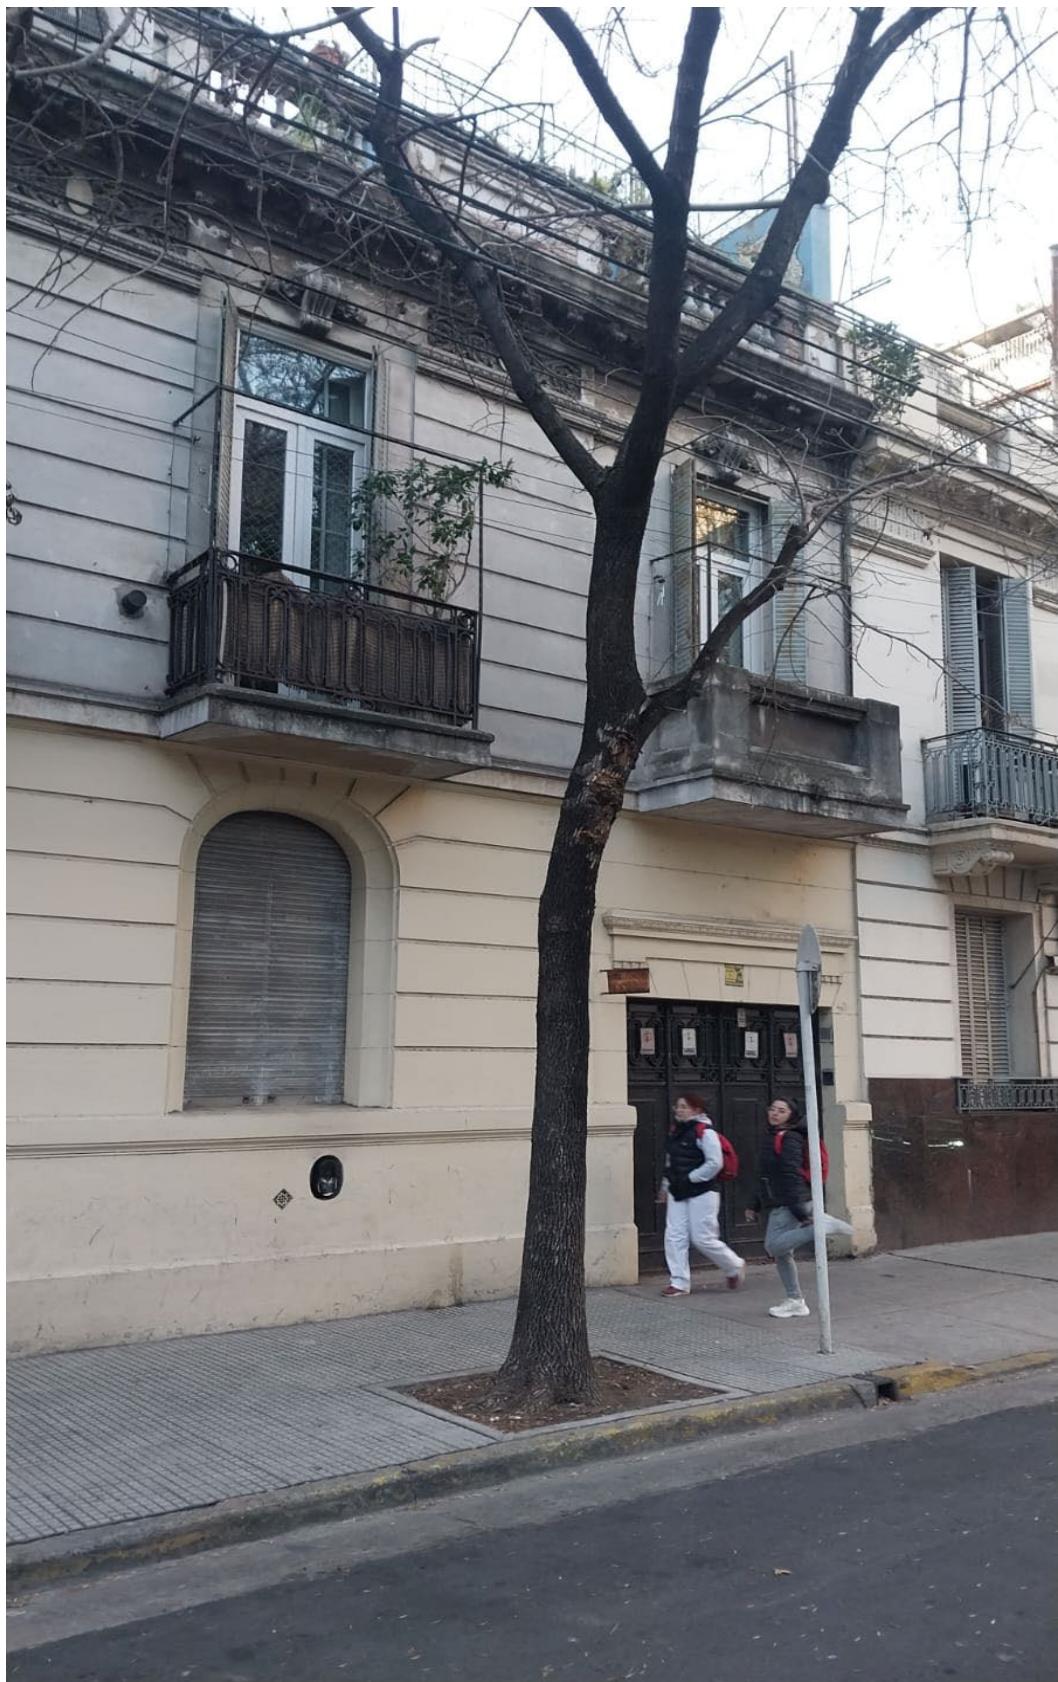
<b>G.C.B.A.</b>		<small>GOBIERNO DE LA CIUDAD DE BUENOS AIRES</small> <small>PLANILLA DE INSPECCIÓN VISUAL BÁSICA</small>			<small>Fecha: 13/8/2024</small>
Calle	PASCO		Chapa	190	Referencia
Espece botánica	Fraxinus excelsior f. aurea (Fresno dorado)				
Nº de Inspección	C88-7448	D.A.P. (Cm):	5	Altura Aprox. (m):	3
Ubicación de la plantera	Regular	Enfermedades	Plagas		
Inclinación	No tiene Inclinación				
Orientación de la inclinación					
Tarea recomendada: Extracción					
Defectos del ejemplar					
Arbol muerto en pie, sin otros defectos importantes					
Evaluación de Riesgo del Árbol a Extraer					
Probabilidad de Fallo		Probabilidad de Impacto		Consecuencias	Riesgo
Improbable		Muy Bajo		Insignificante	Bajo
Encuadre Normativo					
El árbol esté seco., Por su estado sanitario, fisiológico o por sus condiciones físicas no sea posible su recuperación.					
Observaciones y conclusiones					
<small>Se recomienda llevar a cabo la extracción de dicho ejemplar ya que se encuentra seco en pie.</small>

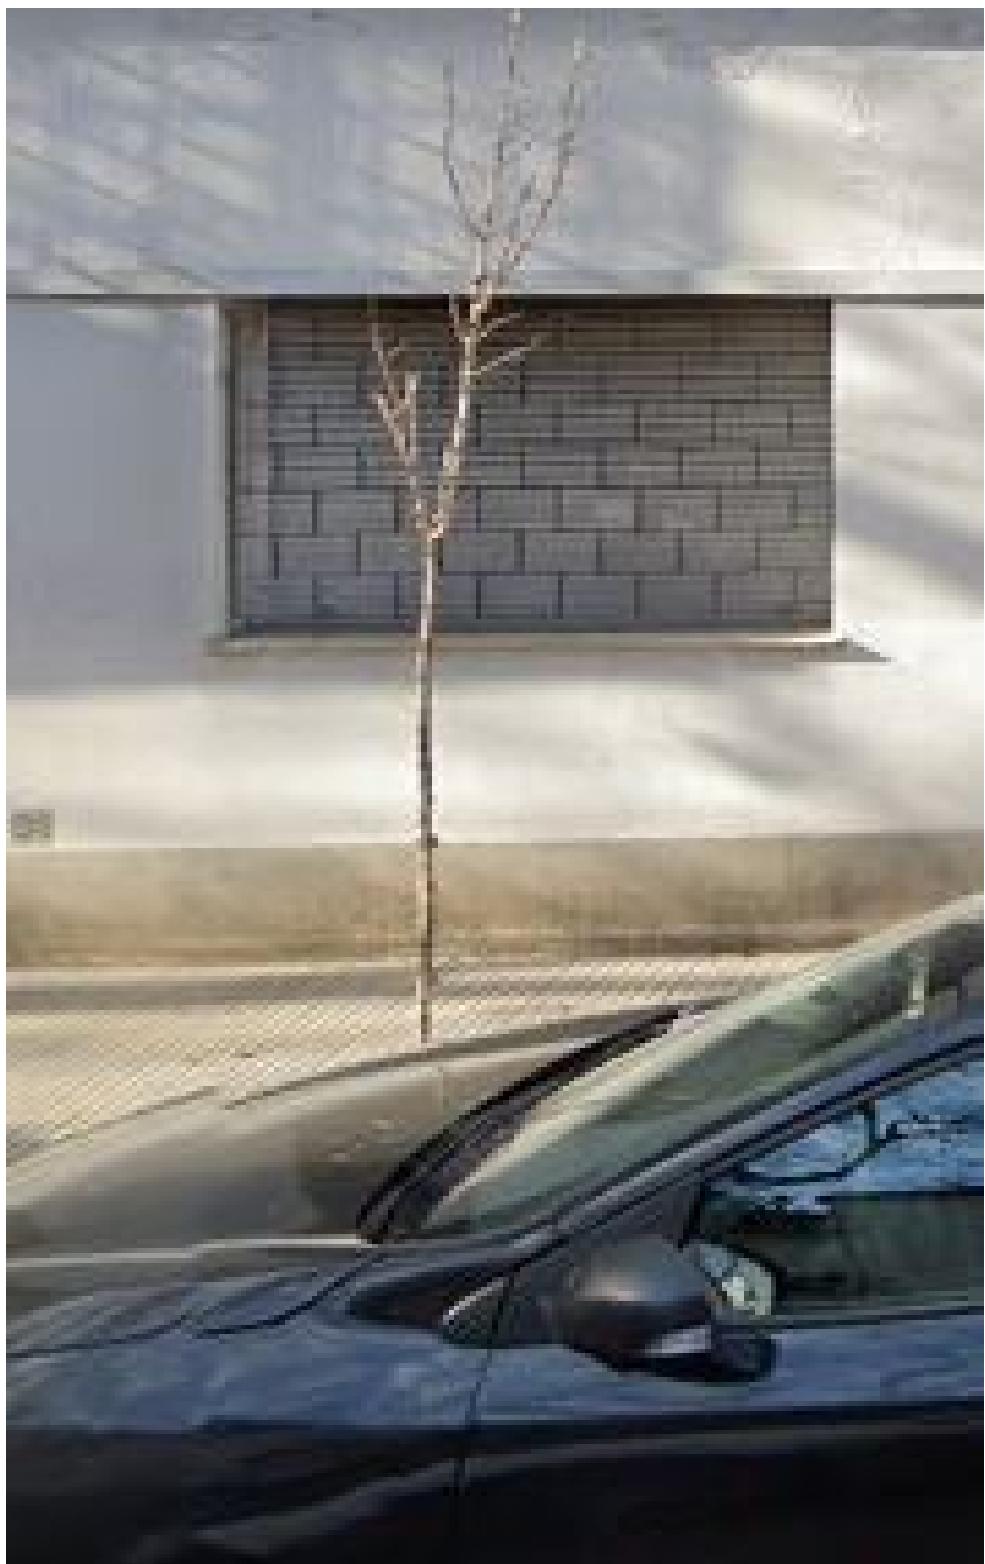
<b>G.C.B.A.</b>		GOBIERNO DE LA CIUDAD DE BUENOS AIRES				
		PLANILLA DE INSPECCIÓN VISUAL BÁSICA				
		Fecha: 26/7/2024				
Calle	PASCO	Chapa	932			
Referencia						
Especie botánica	Fraxinus pennsylvanica (Fresno americano)					
NP de Inspección	C08-7287	D.A.P. (Cm):	7			
Altura Aprox. (m):	2					
Ubicación de la plantera	Regular	Enfermedades	Plagas			
Inclinación	No tiene Inclinación					
Orientación de la Inclinación						
Tarea recomendada: Extracción						
Defectos del ejemplar						
Arbol muerto en pie, sin otros defectos importantes						
Evaluación de Riesgo del Árbol a Extraer						
Probabilidad de Fallo		Probabilidad de Impacto		Consecuencias		Riesgo
Improbable		Muy Bajo		Insignificante		Bajo
Encuadre Normativo						
El árbol esté seco., Por su estado sanitario, fisiológico o por sus condiciones físicas no sea posible su recuperación.						
Observaciones y conclusiones						
<p>Se recomienda llevar a cabo la extracción de dicho ejemplar ya que se encuentra seco en pie.</p>

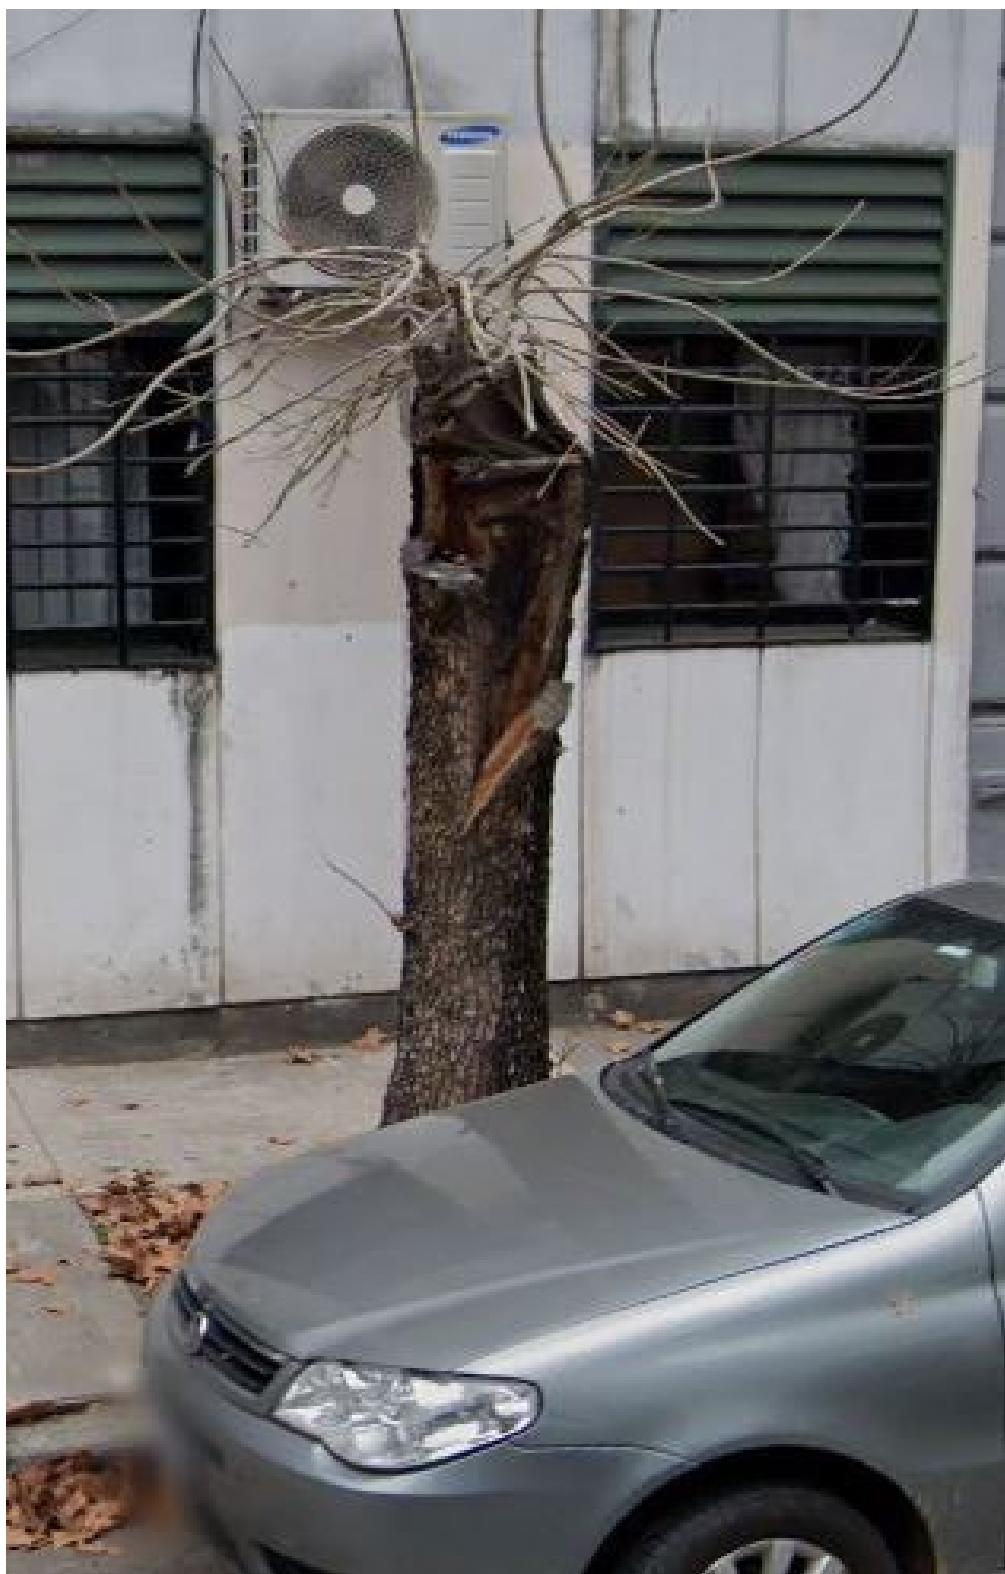
<b>G.C.B.A.</b>		GOBIERNO DE LA CIUDAD DE BUENOS AIRES		PLANTILLA DE INSPECCIÓN VISUAL BÁSICA	
Calle	PASCO	Chapa	988	Referencia	
Espece botánica	Fraxinus pennsylvanica (Fresno americano)				
Nº de Inspección	C08-7288	D.A.P. (Cm):	16	Altura Aprox. (m):	0.4
Ubicación de la plantera	Regular	Enfermedades	Plagas		
Inclinación	No tiene Inclinación				
Orientación de la Inclinación					
Tarea recomendada: Extracción					
Defectos del ejemplar					
Arbol muerto en pie, sin otros defectos importantes					
Evaluacion de Riesgo del Árbol a Extraer					
Probabilidad de Fallo		Probabilidad de Impacto		Consecuencias	Riesgo
Improbable		Muy Bajo		Insignificante	Bajo
Encuadre Normativo					
Por su estado sanitario, fisiológico o por sus condiciones físicas no sea posible su recuperación.					
Observaciones y conclusiones					
<div style="border: 1px solid black; padding: 10px; text-align: center;">           Se recomienda llevar a cabo la extracción de la cepa para liberar plantera para futuras plantaciones.         </div>

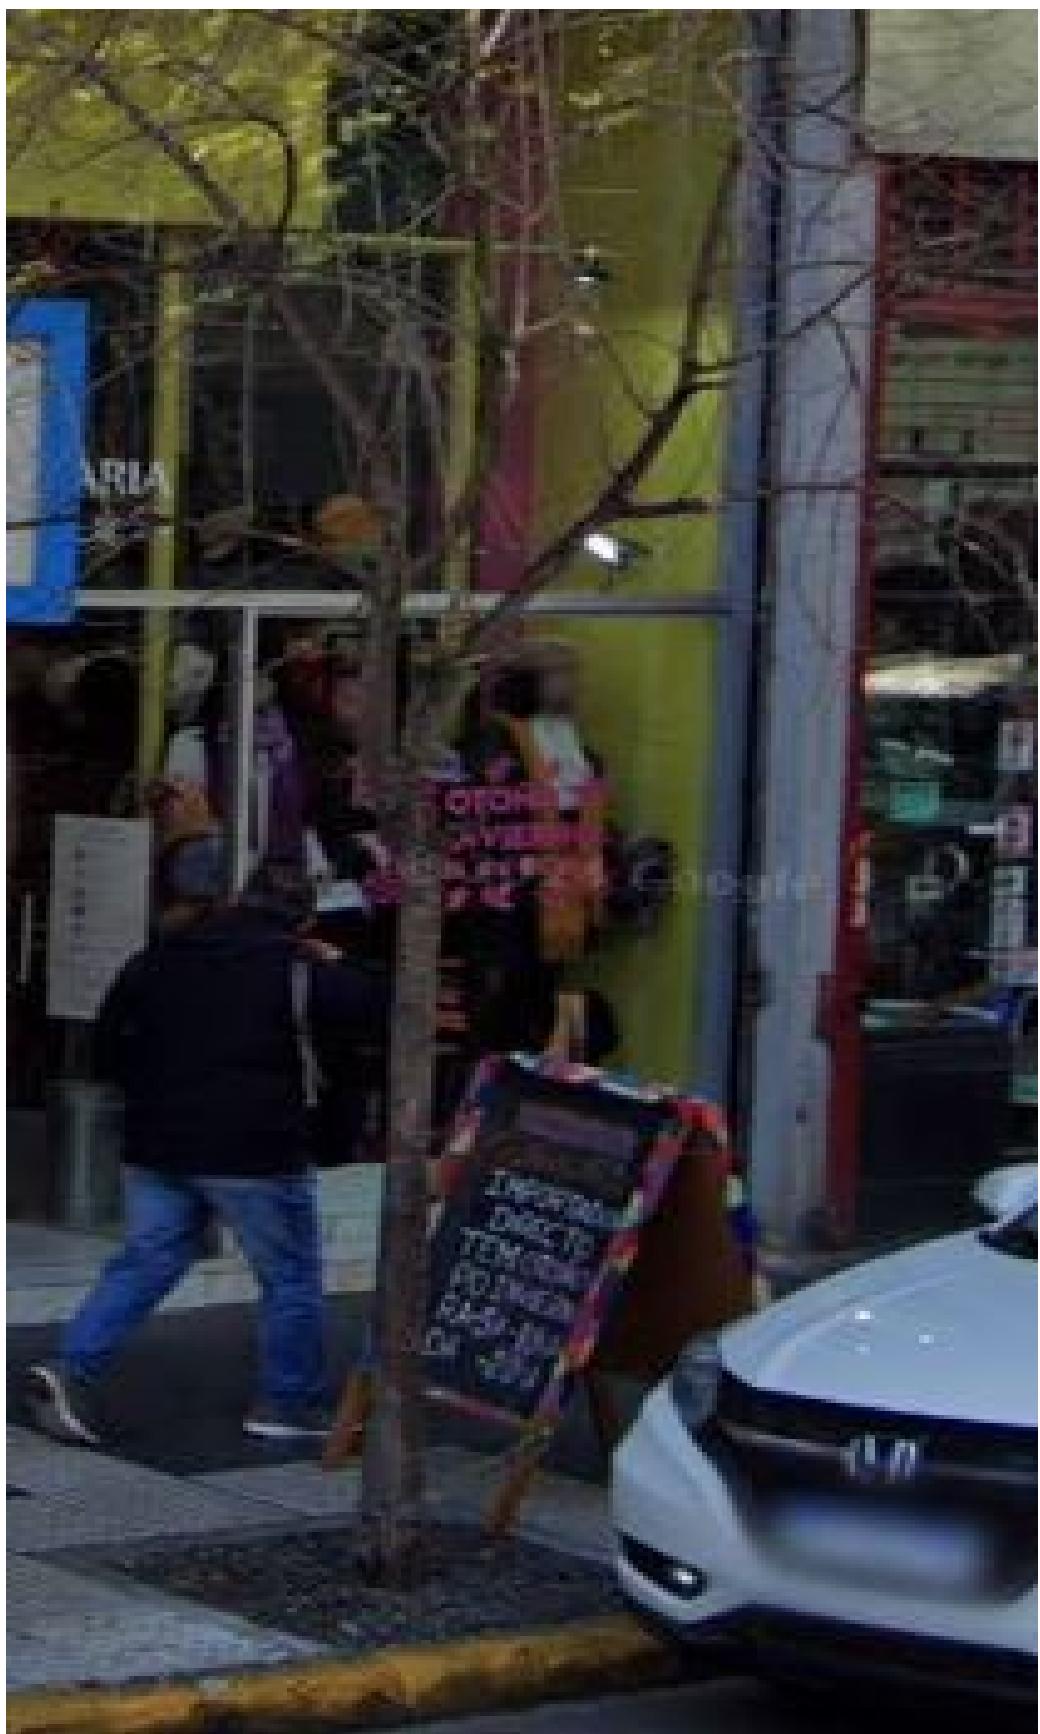
<b>G.C.B.A.</b>		GOBIERNO DE LA CIUDAD DE BUENOS AIRES		PLANTILLA DE INSPECCIÓN VISUAL BÁSICA	
				Fecha: 6/9/2024	
Calle	PASTER	Chapa	497	Referencia	
Espece botánica	Ligustrum lucidum (Ligusto)				
NP de Inspección	063-7378	D.A.P. (Cm):	10	Altura Aprox. (m):	6
Ubicación de la plantera	Regular	Enfermedades	Plagas		
Inclinación	No tiene Inclinación				
Orientación de la inclinación					
Tarea recomendada: Extracción					
Defectos del ejemplar					
Arbol muerto en pie, sin otros defectos importantes					
Evaluacion de Riesgo del Árbol a Extraer					
Probabilidad de Fallo		Probabilidad de Impacto		Consecuencias	Riesgo
Improbable		Muy Bajo		Insignificante	Bajo
Encuadre Normativo					
El árbol esté seco., Por su estado sanitario, fisiológico o por sus condiciones físicas no sea posible su recuperación.					
Observaciones y conclusiones					
<p>Se recomienda llevar a cabo la extracción de dicho ejemplar ya que se encuentra seco en pie.</p>

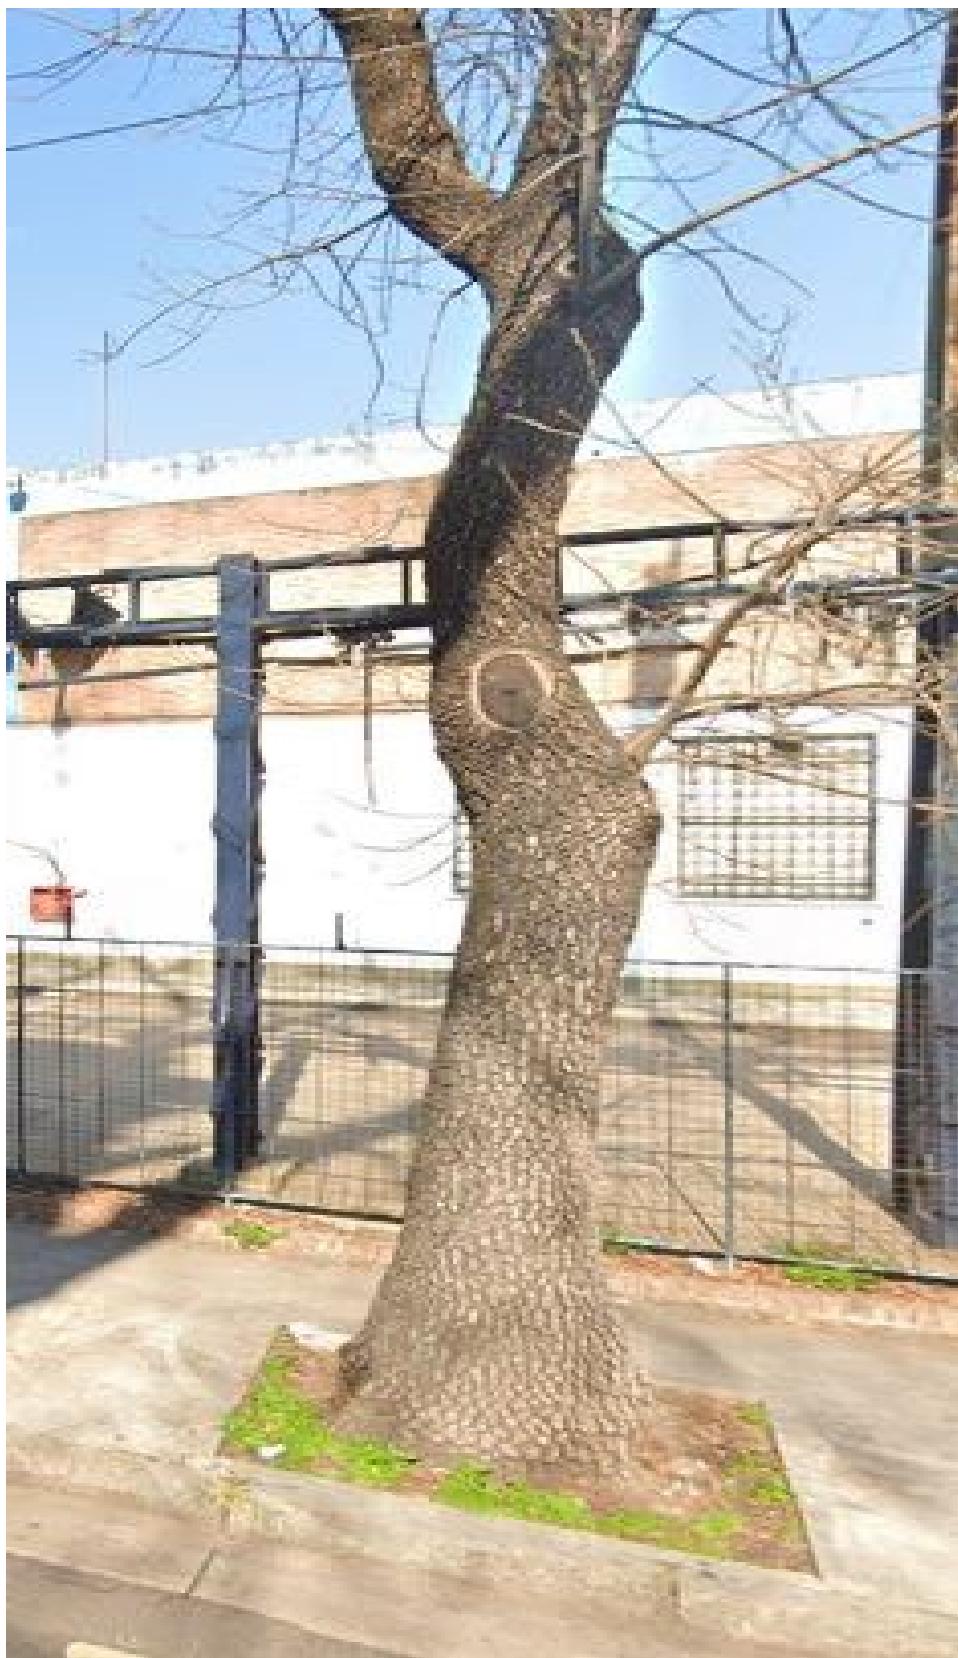
<b>G.C.B.A.</b>		<small>GOBIERNO DE LA CIUDAD DE BUENOS AIRES</small> <small>PLANILLA DE INSPECCIÓN VISUAL BÁSICA</small>			<small>Fecha:</small> 6/9/2024
Calle	PERON, JUAN DOMINGO, TTE. GRAL		Chapa	3047	Referencia
Espece botánica	Fraxinus pennsylvanica (Fresno americano)				
Nº de Inspección	C08-7380	D.A.P. (Cm):	55	Altura Aprox. (m):	6
Ubicación de la plantera	Regular	Enfermedades	Plagas		
Inclinación	No tiene Inclinación				
Orientación de la inclinación					
Tarea recomendada: Extracción					
Defectos del ejemplar					
Arbol muerto en pie, sin otros defectos importantes					
Evaluación de Riesgo del Árbol a Extraer					
Probabilidad de Fallo		Probabilidad de Impacto		Consecuencias	Riesgo
Improbable		Bajo		Menor	Bajo
Encuadre Normativo					
El árbol esté seco., Por su estado sanitario, fisiológico o por sus condiciones físicas no sea posible su recuperación.					
Observaciones y conclusiones

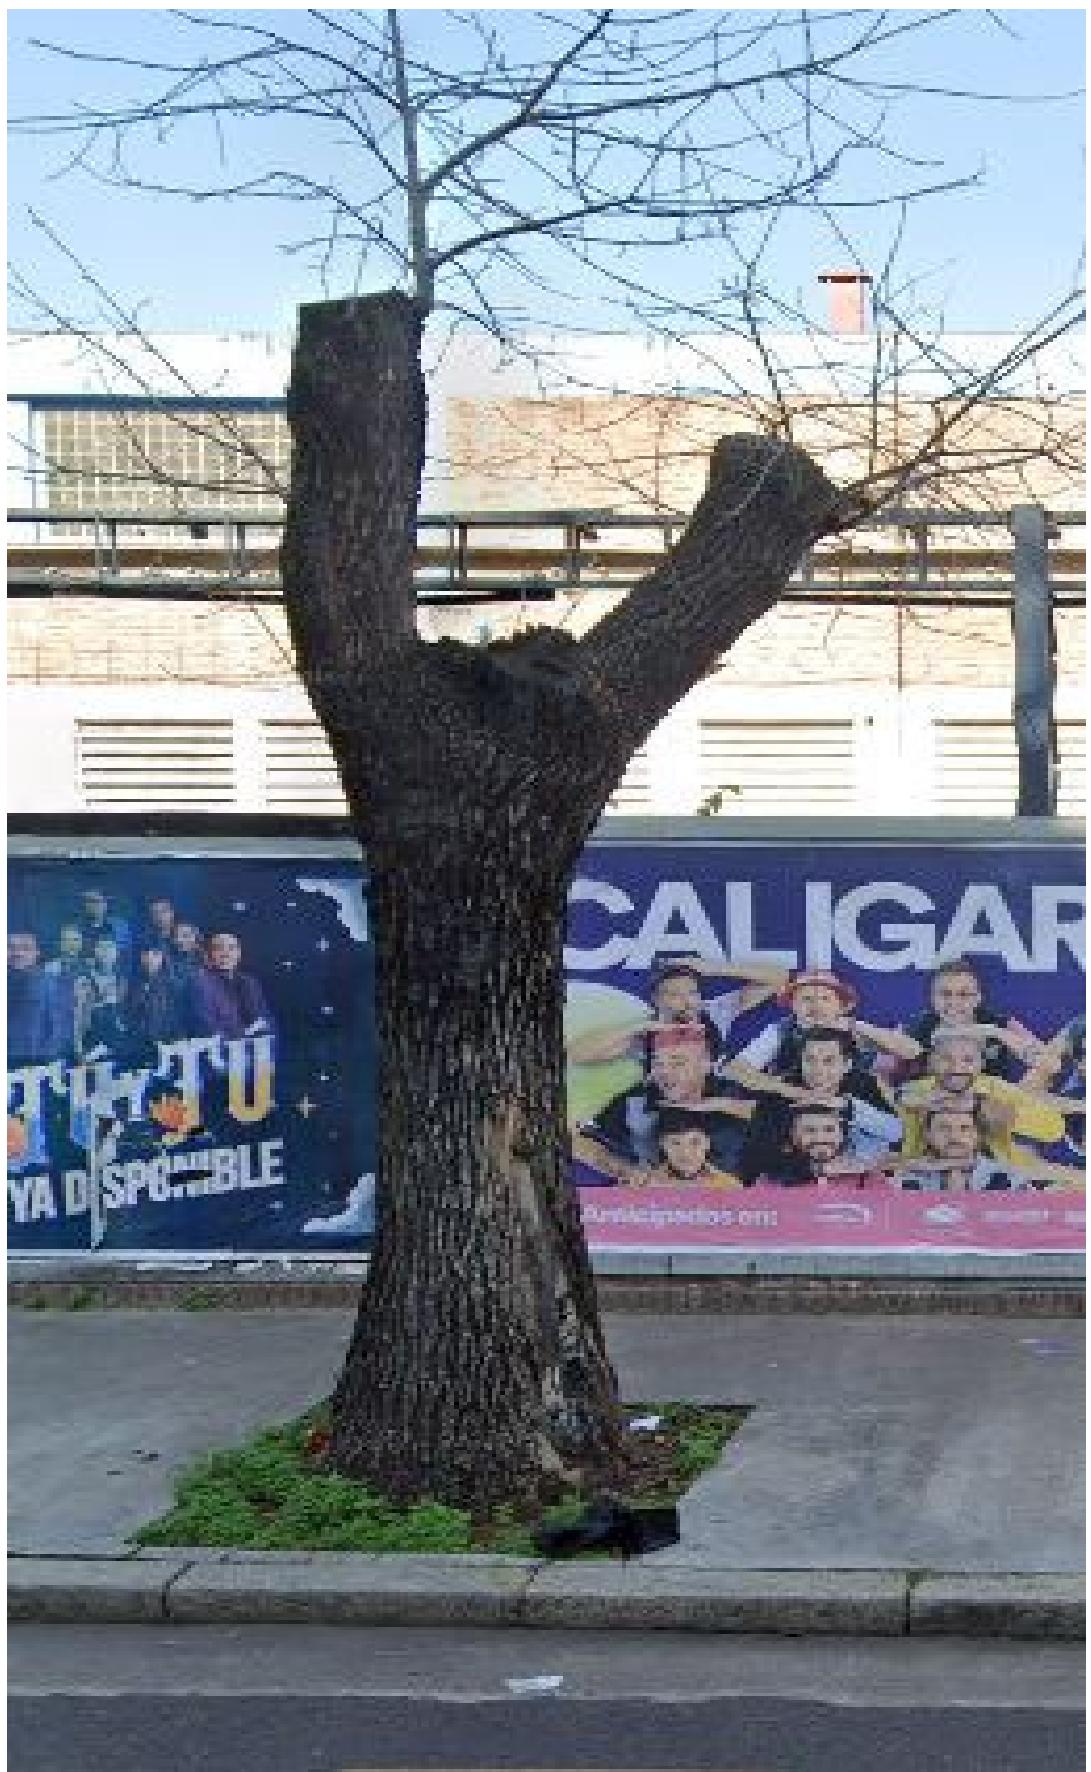
<b>G.C.B.A.</b>		<b>GOBIERNO DE LA CIUDAD DE BUENOS AIRES</b> <b>PLANILLA DE INSPECCIÓN VISUAL BÁSICA</b>		<b>Fecha:</b> 6/9/2024	
Calle	PERON, JUAN DOMINGO, TTE. GRAL	Chapa	3075	Referencia	
Espece botánica	Fraxinus pennsylvanica (Fresno americano)				
NP de Inspección	C03-7381	D.A.P. (Cm):	50	Altura Aprox. (m):	4
Ubicación de la plantera	Regular	Enfermedades	Plagas		
Inclinación	No tiene Inclinación				
Orientación de la Inclinación					
Tarea recomendada: Extracción					
Defectos del ejemplar					
Arbol muerto en pie, sin otros defectos importantes					
Evaluacion de Riesgo del Árbol a Extraer					
Probabilidad de Fallo		Probabilidad de Impacto		Consecuencias	Riesgo
Improbable		Muy Bajo		Insignificante	Bajo
Encuadre Normativo					
Por su estado sanitario, fisiológico o por sus condiciones físicas no sea posible su recuperación.					
Observaciones y conclusiones					
<div style="border: 1px solid black; padding: 10px; text-align: center;">           Se recomienda llevar a cabo la extracción del tocón para liberar plantera para futuras plantaciones.         </div>

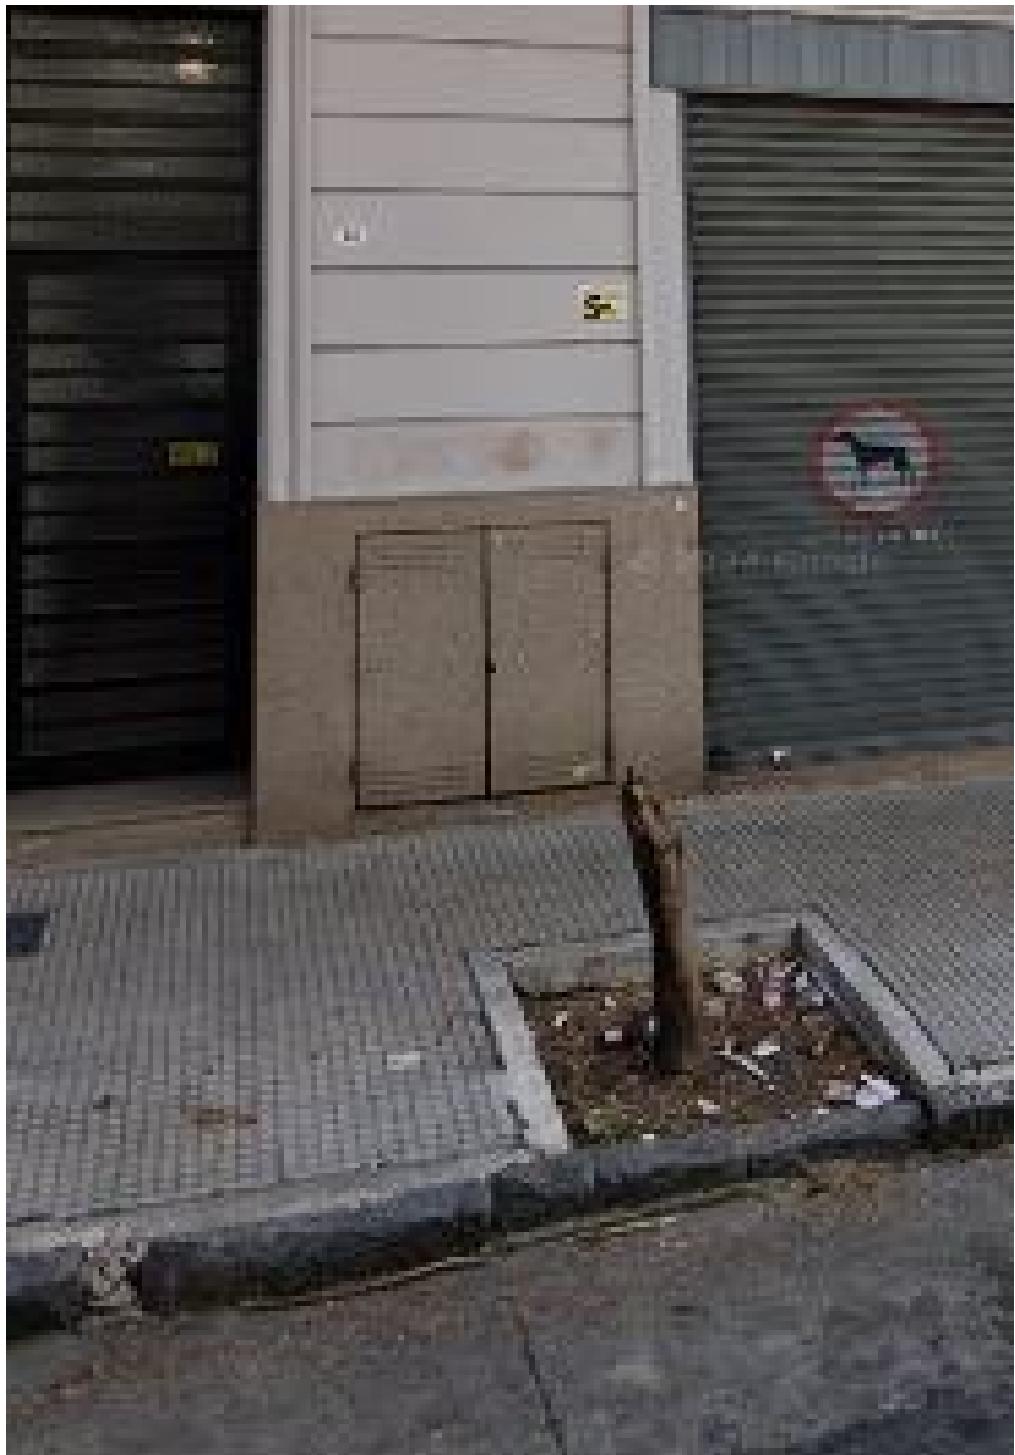
<b>G.C.B.A.</b>		<b>GOBIERNO DE LA CIUDAD DE BUENOS AIRES</b> <b>PLANILLA DE INSPECCIÓN VISUAL BÁSICA</b>		<b>Fecha:</b> <b>26/7/2024</b>	
<b>Calle</b>	<b>RINCON</b>		<b>Chapa</b>	<b>921</b>	
<b>Referencia</b>					
<b>Especie botánica</b>	<b>Bauhinia forficata (Pata de vaca - Pezuña de vaca)</b>				
<b>Nº de Inspección</b>	<b>C03-7288</b>	<b>D.A.P. (Cm):</b>	<b>14</b>	<b>Altura Aprox. (m):</b>	<b>0.5</b>
<b>Ubicación de la plantera</b>	<b>Regular</b>	<b>Enfermedades</b>	<b>Plagas</b>		
<b>Inclinación</b>	<b>No tiene Inclinación</b>				
<b>Orientación de la Inclinación</b>					
<b>Tarea recomendada: Extracción</b>					
<b>Defectos del ejemplar</b>					
Arbol muerto en pie, sin otros defectos importantes					
<b>Evaluación de Riesgo del Árbol a Extraer</b>					
<b>Probabilidad de Fallo</b>		<b>Probabilidad de Impacto</b>		<b>Consecuencias</b>	
Improbable		Muy Bajo		Insignificante	
<b>Encuadre Normativo</b>

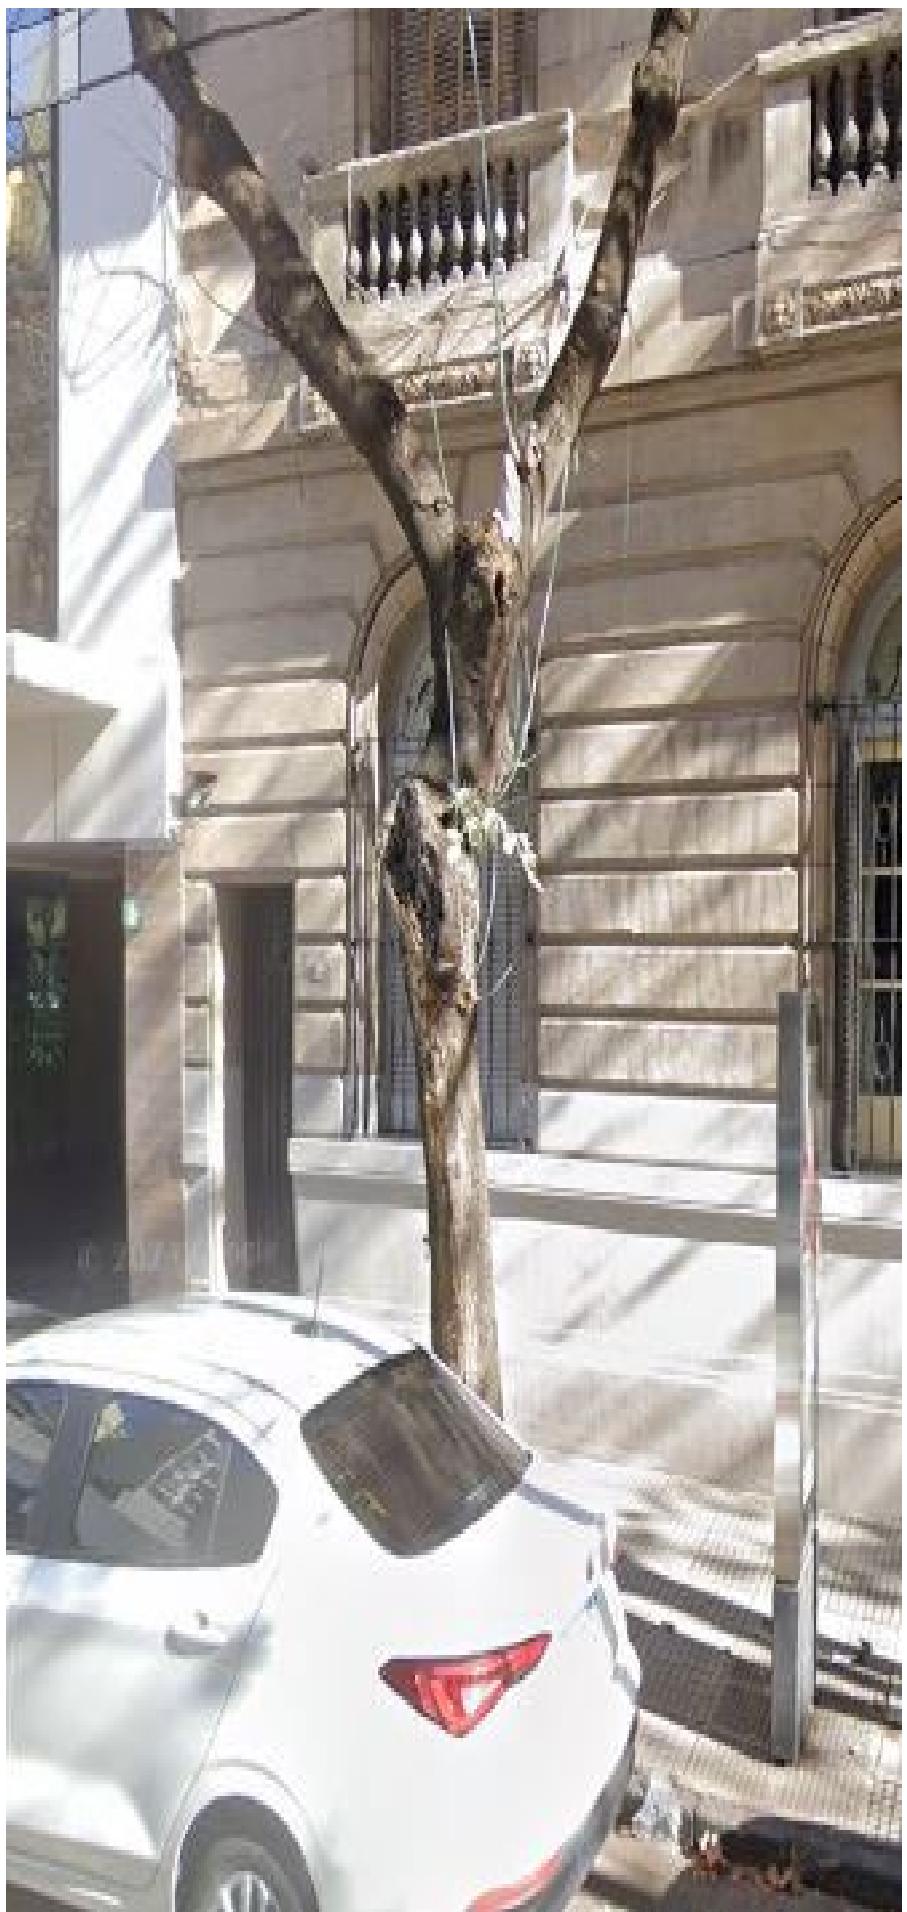
<b>G.C.B.A.</b>		<b>GOBIERNO DE LA CIUDAD DE BUENOS AIRES</b> <b>PLANILLA DE INSPECCIÓN VISUAL BÁSICA</b>			<b>Fecha:</b> <b>6/9/2024</b>	
<b>Calle</b>	<b>RIOBAMBA</b>		<b>Chapa</b>	<b>145</b>	<b>Referencia</b>	
<b>Especie botánica</b>	<b>Acer negundo (Arce negundo)</b>					
<b>Nº de Inspección</b>	<b>C88-7384</b>	<b>D.A.P. (Cm):</b>	<b>31</b>	<b>Altura Aprox. (m):</b>	<b>2</b>	
<b>Ubicación de la plantera</b>	<b>Regular</b>	<b>Enfermedades</b>	<b>Plagas</b>			
<b>Inclinación</b>	<b>No tiene Inclinación</b>					
<b>Orientación de la inclinación</b>						
<b>Tarea recomendada: Extracción</b>						
<b>Defectos del ejemplar</b>						
<b>Arbol muerto en pie, sin otros defectos importantes</b>						
<b>Evaluación de Riesgo del Árbol a Extraer</b>						
<b>Probabilidad de Fallo</b>		<b>Probabilidad de Impacto</b>		<b>Consecuencias</b>		<b>Riesgo</b>
<b>Improbable</b>		<b>Muy Bajo</b>		<b>Insignificante</b>		<b>Bajo</b>

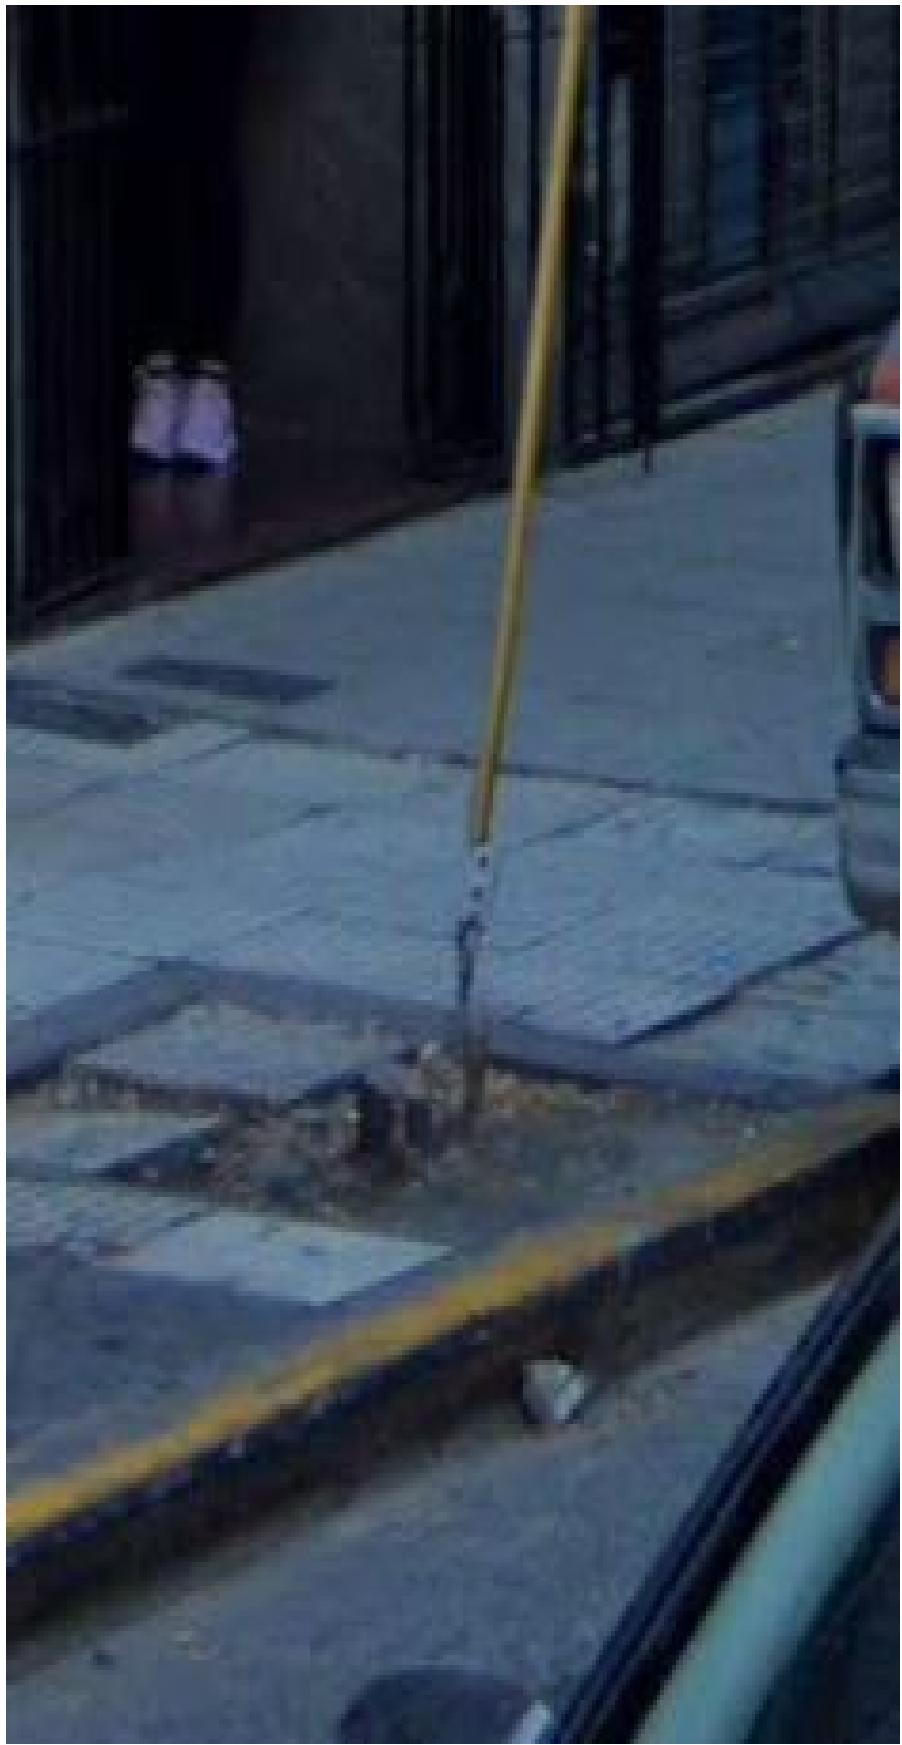
<b>G.C.B.A.</b>		<b>GOBIERNO DE LA CIUDAD DE BUENOS AIRES</b> <b>PLANILLA DE INSPECCIÓN VISUAL BÁSICA</b>			<b>Fecha:</b> 6/9/2024	
Calle	RIOBAMBA		Chapa	416	Referencia	
Especie botánica	Fraxinus pennsylvanica (Fresno americano)					
NP de Inspección	C08-7386	D.A.P. (Cm):	8	Altura Aprox. (m):	0.1	
Ubicación de la plantera	Regular	Enfermedades	Plagas			
Inclinación	No tiene Inclinación					
Orientación de la inclinación						
Tarea recomendada: Extracción						
Defectos del ejemplar						
Arbol muerto en pie, sin otros defectos importantes						
Evaluación de Riesgo del Árbol a Extraer						
Probabilidad de Fallo		Probabilidad de Impacto		Consecuencias		Riesgo
Improbable		Muy Bajo		Insignificante		Bajo
Encuadre Normativo						
El árbol esté seco., Por su estado sanitario, fisiológico o por sus condiciones físicas no sea posible su recuperación.						
Observaciones y conclusiones						
Se recomienda llevar a cabo la extracción del tocón para liberar plantera para futuras plantaciones.

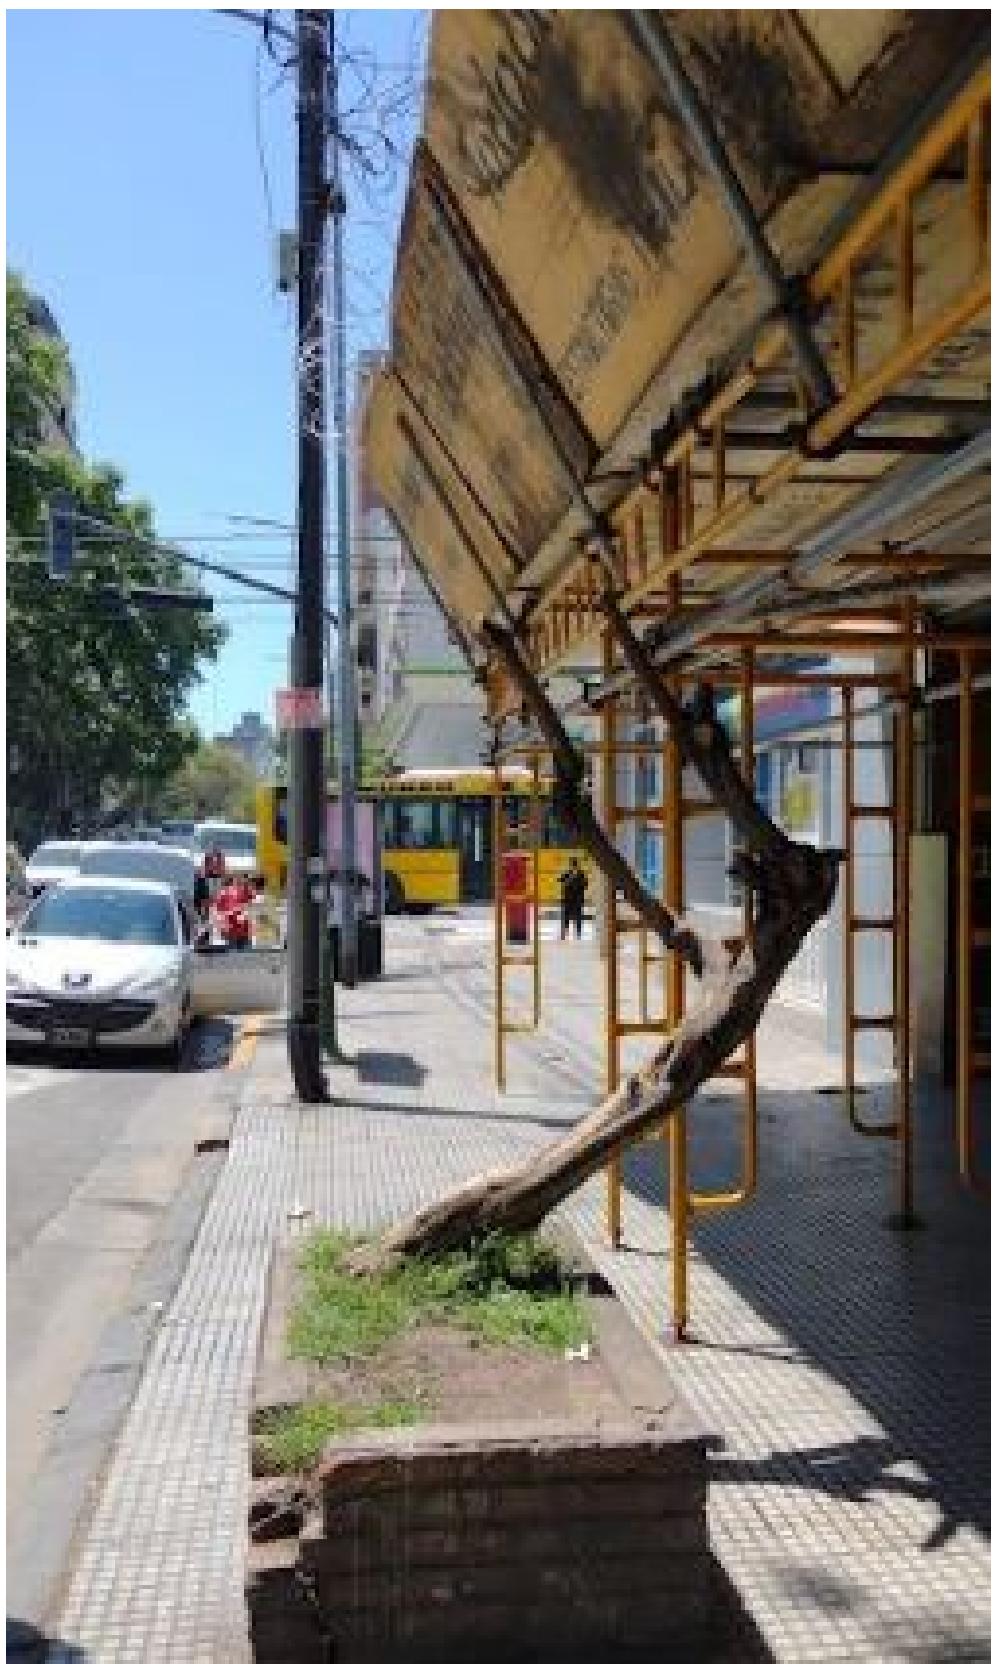
<b>G.C.B.A.</b>		GOBIERNO DE LA CIUDAD DE BUENOS AIRES PLANILLA DE INSPECCIÓN VISUAL BÁSICA			Fecha: 6/9/2024
Calle	RIVADAVIA AV.		Chapa	3118	Referencia
Espece botánica	Schefflera arboricola (Chefíera)				
Nº de Inspección	C08-7386	D.A.P. (Cm):	20	Altura Aprox. (m):	1.7
Ubicación de la plantera	Regular	Enfermedades	Plagas		
Inclinación	No tiene Inclinación				
Orientación de la inclinación					
Tarea recomendada: Extracción					
Defectos del ejemplar					
Arbol muerto en pie, sin otros defectos importantes					
Evaluación de Riesgo del Árbol a Extraer					
Probabilidad de Fallo		Probabilidad de Impacto		Consecuencias	Riesgo
Improbable		Muy Bajo		Insignificante	Bajo
Encuadre Normativo					
Asimismo, en caso de ser técnicamente imposible practicar el trasplante, según lo dispuesto en el artículo 14, la Autoridad de Aplicación podrá talar o extraer ejemplares sólo en las siguientes circunstancias.

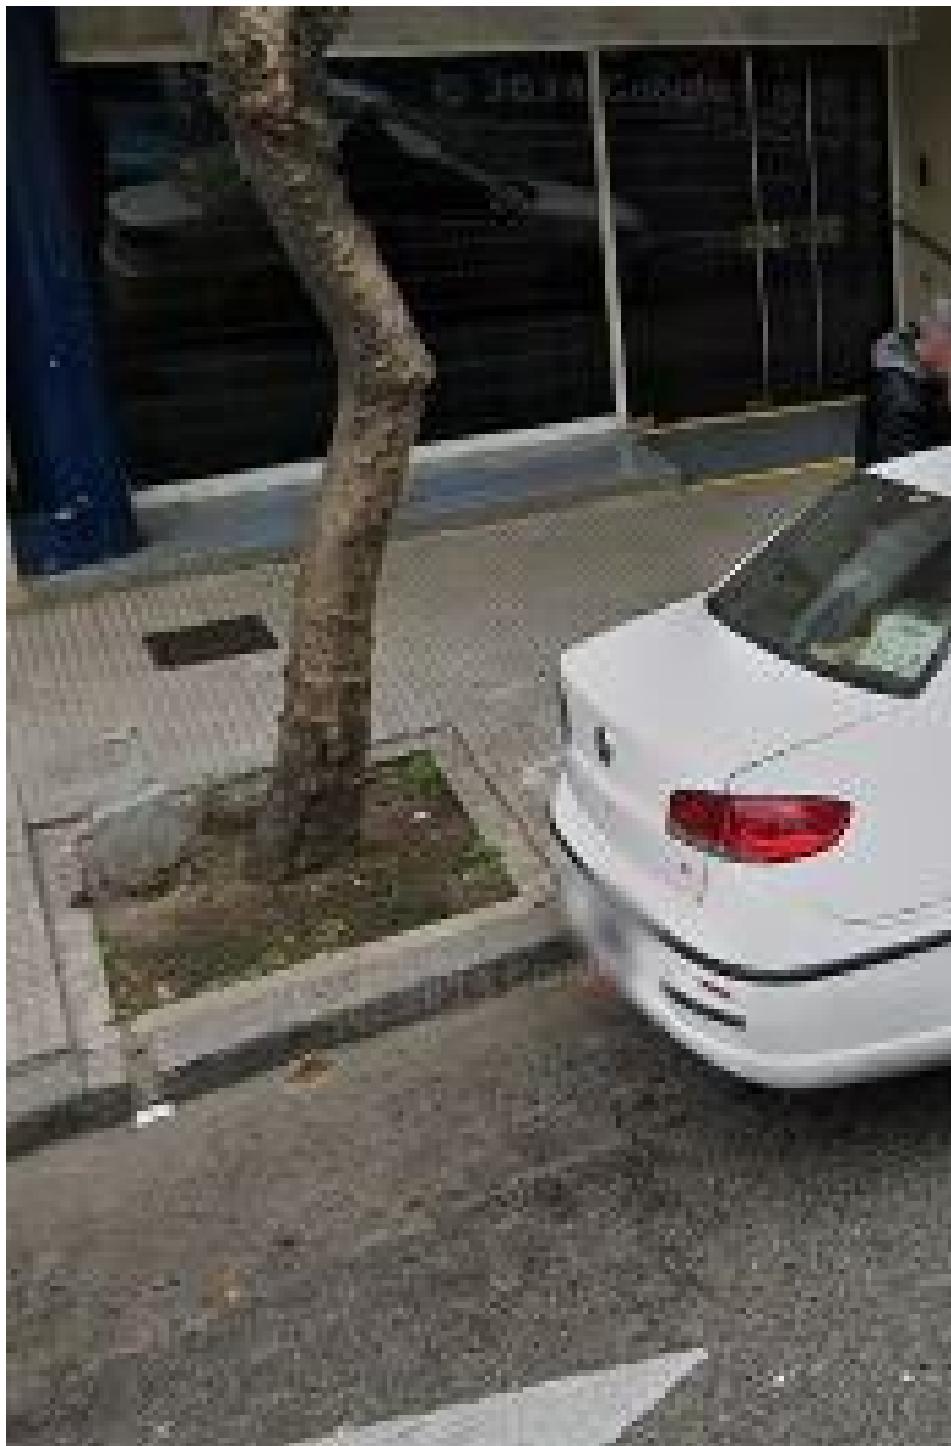
<b>G.C.B.A.</b>		<b>GOBIERNO DE LA CIUDAD DE BUENOS AIRES</b> <b>PLANTILLA DE INSPECCIÓN VISUAL BÁSICA</b>		Fecha: 24/6/2024	
Calle	SAN JUAN AV.		Chapa	2511	
Referencia					
Especie botánica	Fraxinus pennsylvanica (Fresno americano)				
Nº de Inspección	C03-7016	D.A.P. (Cm):	7	Altura Aprox. (m):	7
Ubicación de la plantera	Regular	Enfermedades	Plagas		
Inclinación	No tiene Inclinación				
Orientación de la inclinación					
Tarea recomendada: Extracción					
Defectos del ejemplar					
Árbol muerto en pie, sin otros defectos importantes					
Evaluación de Riesgo del Árbol a Extraer					
Probabilidad de Fallo		Probabilidad de Impacto		Consecuencias	Riesgo
Improbable		Muy Bajo		Insignificante	Bajo
Encuadre Normativo					
El árbol está seco., Por su estado sanitario, fisiológico o por sus condiciones físicas no sea posible su recuperación.					
Observaciones y conclusiones					
<p>Se recomienda llevar a cabo la extracción de dicho ejemplar ya que se encuentra seco en pie.</p>

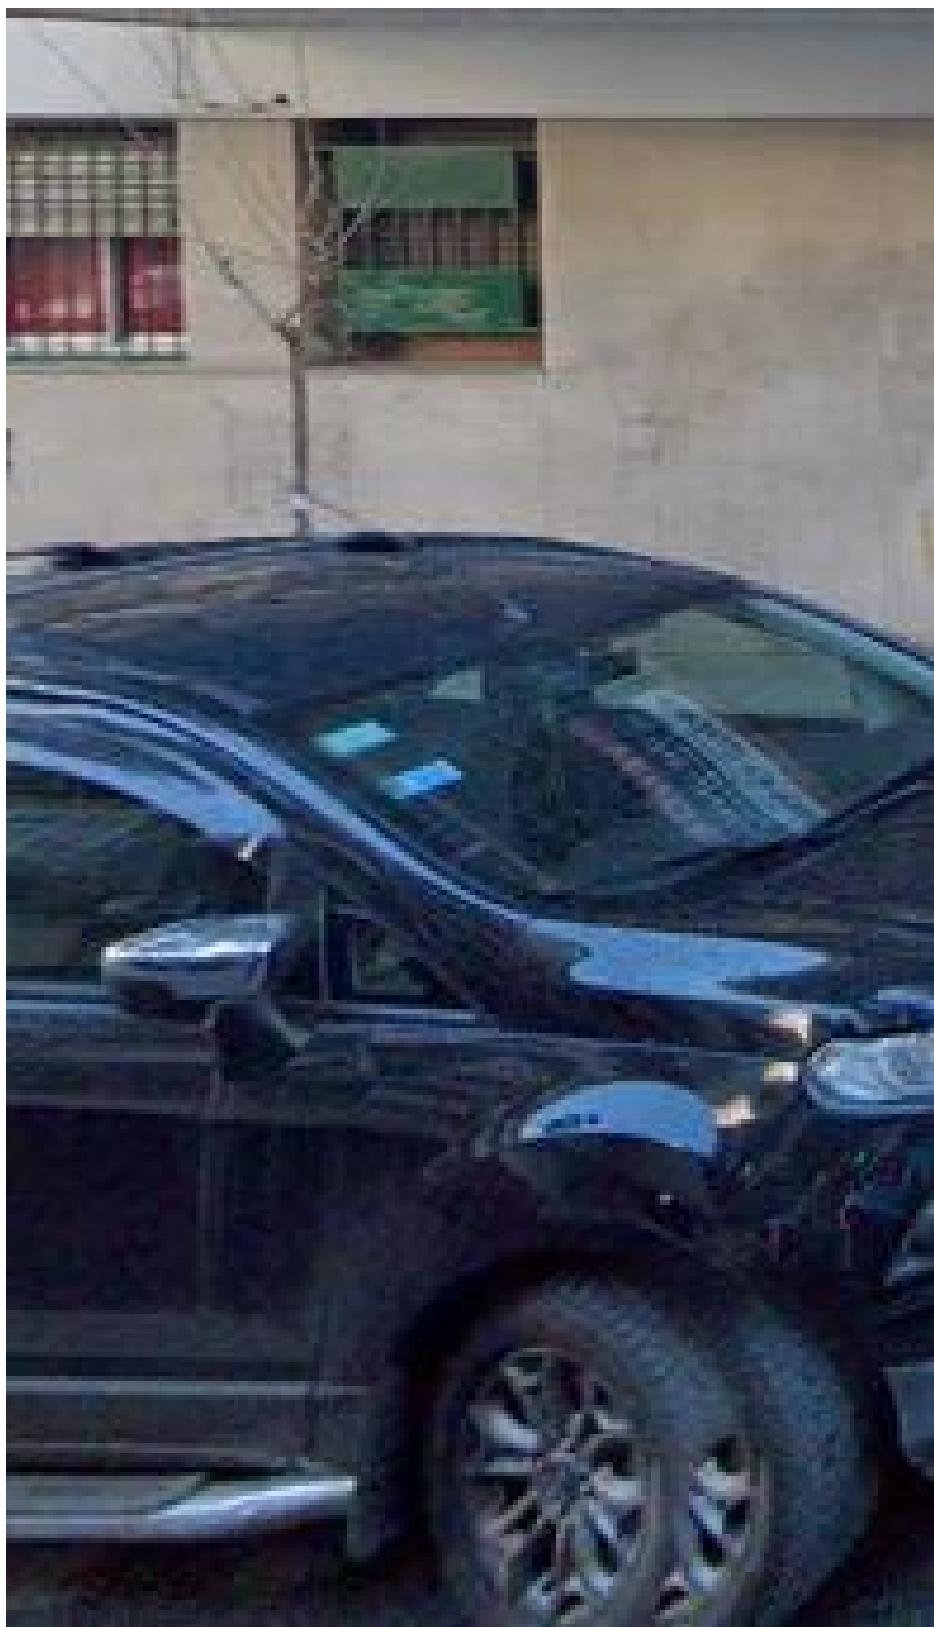
<b>G.C.B.A.</b>		<small>GOBIERNO DE LA CIUDAD DE BUENOS AIRES</small> <small>PLANILLA DE INSPECCIÓN VISUAL BÁSICA</small>			<small>Fecha:</small> 13/8/2024
Calle	SAN LUIS		Chapa	2447	Referencia
Espece botánica	Ligustrum lucidum f. aureovariegata (Ligusto variegado)				
NP de Inspección	C88-7466	D.A.P. (Cm):	6	Altura Aprox. (m):	2
Ubicación de la plantera	Regular	Enfermedades	Plagas		
Inclinación	No tiene Inclinación				
Orientación de la inclinación					
Tarea recomendada: Extracción					
Defectos del ejemplar					
Arbol muerto en pie, sin otros defectos importantes					
Evaluación de Riesgo del Árbol a Extraer					
Probabilidad de Fallo		Probabilidad de Impacto		Consecuencias	Riesgo
Improbable		Muy Bajo		Insignificante	Bajo
Encuadre Normativo					
El árbol esté seco., Por su estado sanitario, fisiológico o por sus condiciones físicas no sea posible su recuperación.					
Observaciones y conclusiones
