### **Resolución Presidencia Junta Comuna**

**Referencia:** s/ extracción de ejemplares arbóreos - Informes 495 al 587.-

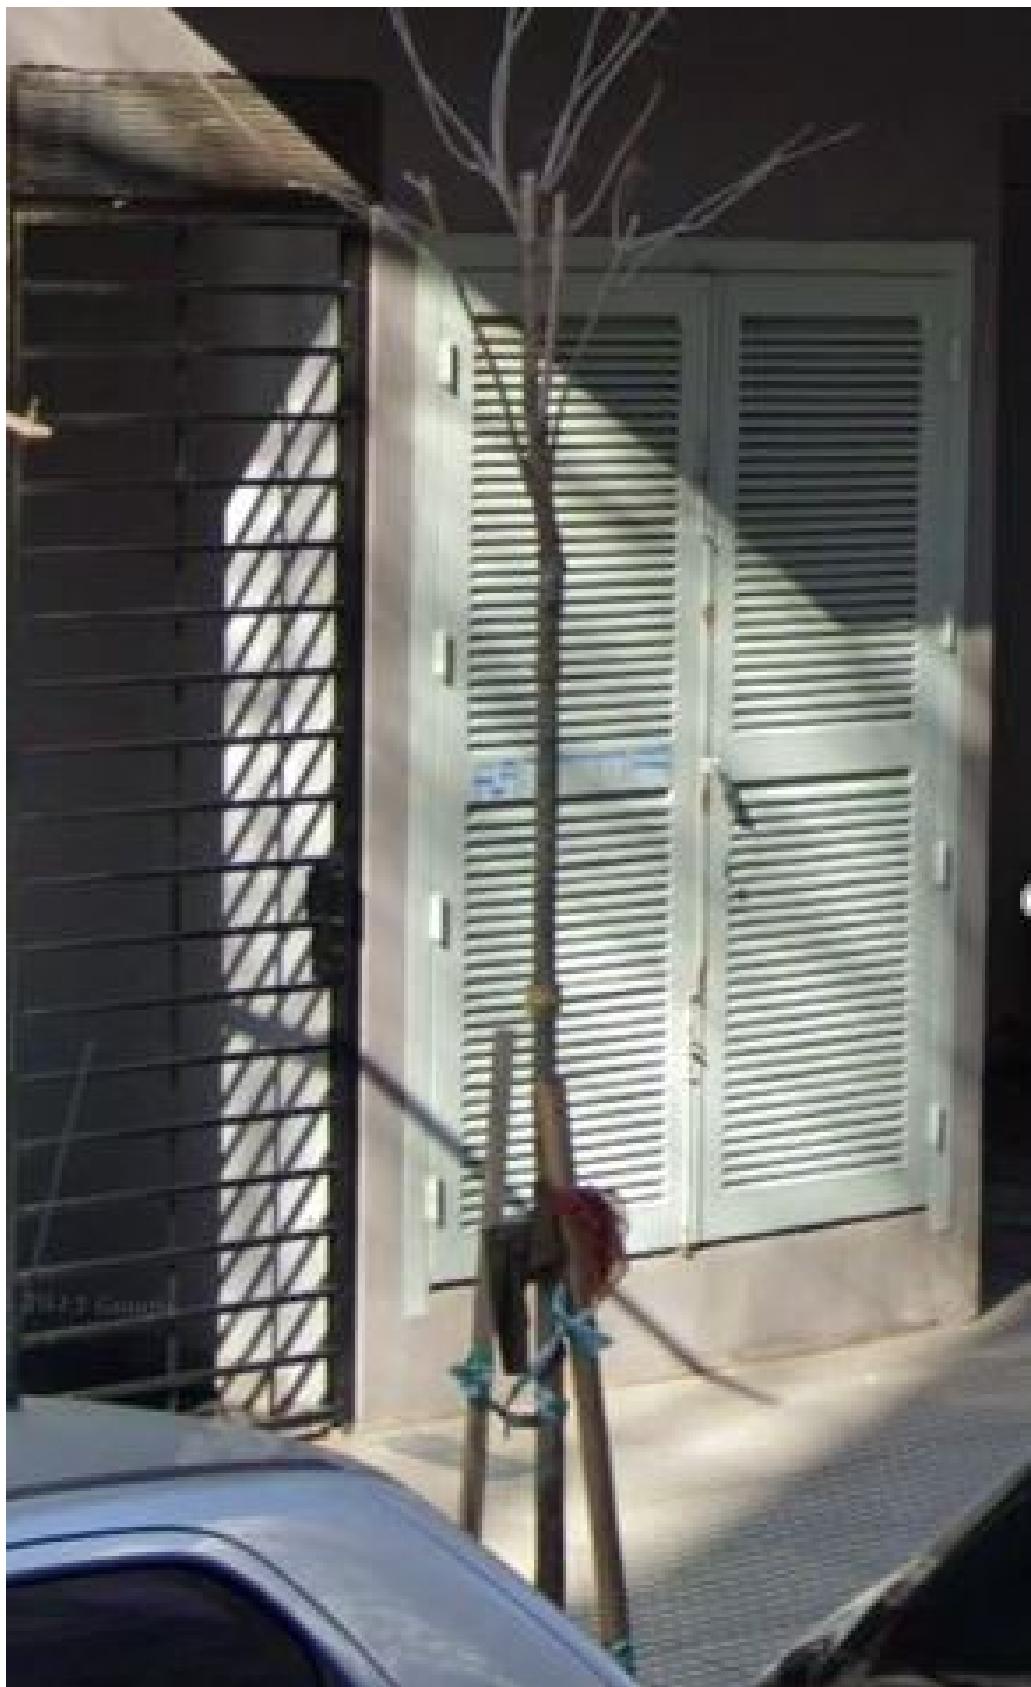
G.C.B.A.		GOBIERNO DE LA CIUDAD DE BUENOS AIRES			Fecha: 6/9/2024
		PLANILLA DE INSPECCIÓN VISUAL BÁSICA			
Calle	SARANDI		Chapa	820	Referencia
Especie botánica	Fraxinus excelsior f. aurea (Fresno dorado)				
Nº de inspección	C03-7813	D.A.P. (Cm):	5	Altura Aprox. (m):	3
Ubicación de la plantación	Regular	Enfermedades	Plagas		
Inclinación	No tiene inclinación				
Orientación de la inclinación					
Tarea recomendada: Extracción					
Defectos del ejemplar					
Árbol muerto en pie, sin otros defectos importantes					
Evaluación de Riesgo del Árbol a Extraer					
Probabilidad de Fallo	Probabilidad de Impacto		Consecuencias		Riesgo
Improbable	Muy Bajo		Insignificante		Bajo
Encuadre Normativo					
El árbol esté seco., Por su estado sanitario, fisiológico o por sus condiciones físicas no sea posible su recuperación.					
Observaciones y conclusiones					
<div style="border: 1px solid black; padding: 10px; text-align: center;">           Se recomienda llevar a cabo la extracción de dicho ejemplar ya que se encuentra seco en pie.         </div>

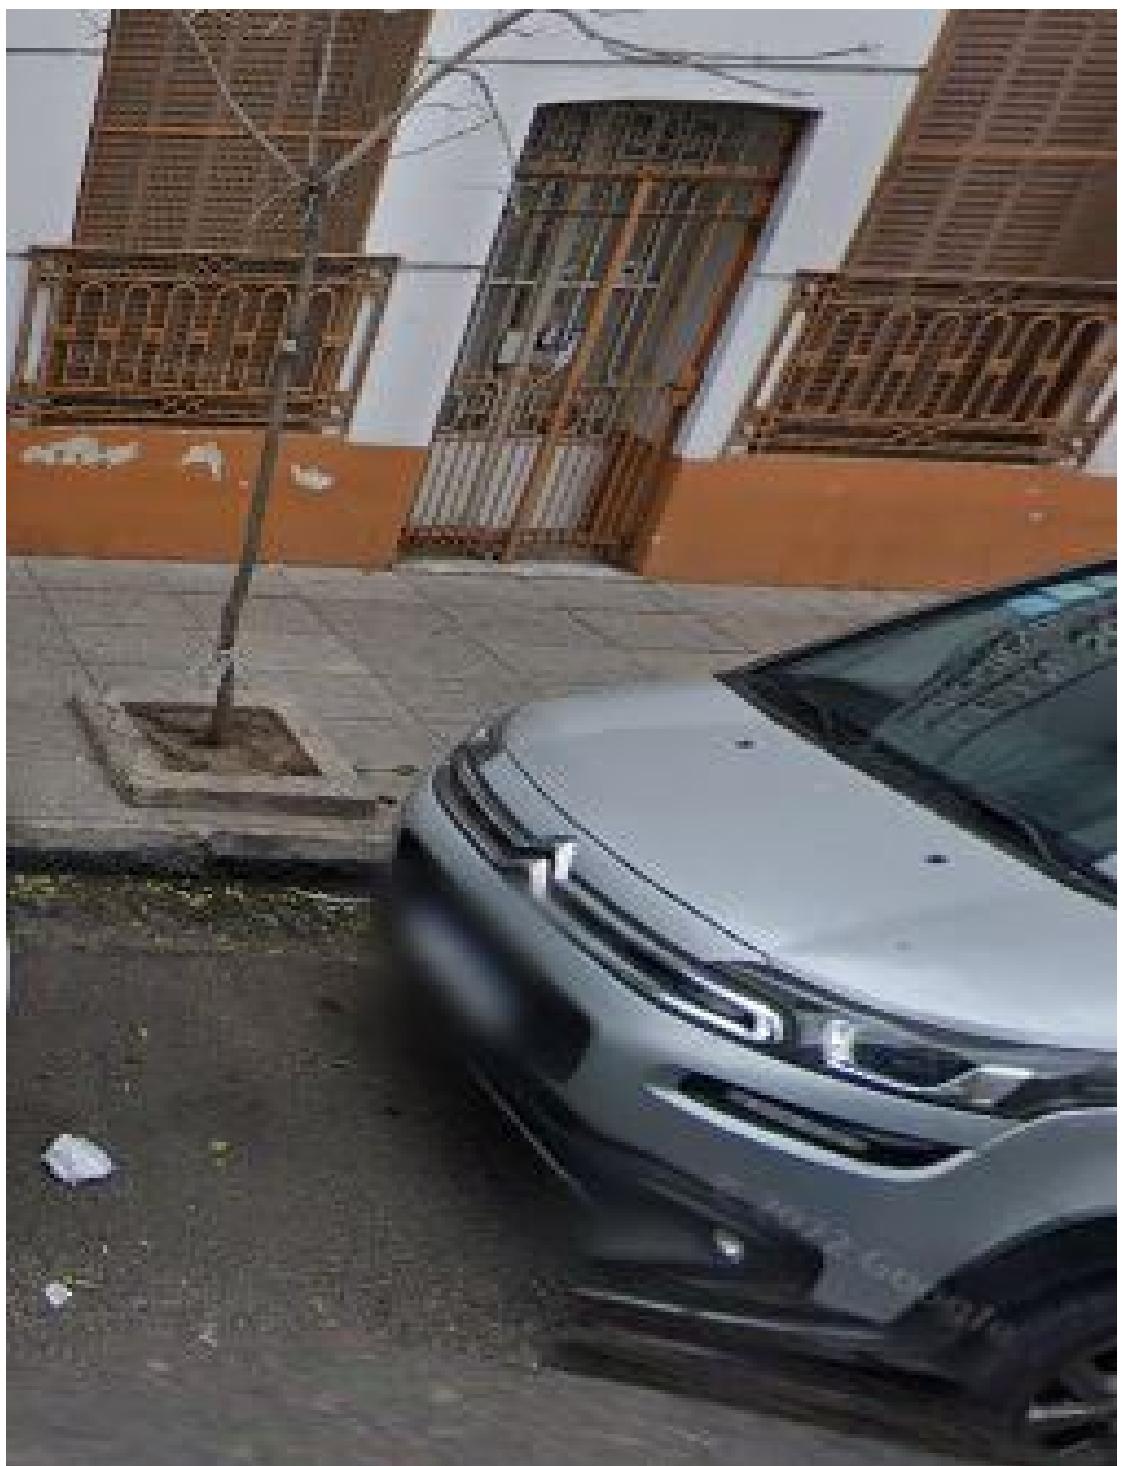
GOBIERNO DE LA CIUDAD DE BUENOS AIRES PLANILLA DE INSPECCIÓN VISUAL BÁSICA					
		Fecha: 6/9/2024			
G.C.B.A.		Calle	SARANDI	Chapa	1236
Referencia					
Especie botánica	Fraxinus excelsior f. aurea (Fresno dorado)				
Nº de inspección	C03-7814	D.A.P. (Cm):	8	Altura Aprox. (m):	4
Ubicación de la plantación	Regular	Enfermedades	Plagas		
Inclinación	No tiene inclinación				
Orientación de la inclinación					
Tarea recomendada: Extracción					
Defectos del ejemplar					
Árbol muerto en pie, sin otros defectos importantes					
Evaluación de Riesgo del Árbol a Extraer					
Probabilidad de Fallo		Probabilidad de Impacto		Consecuencias	Riesgo
Improbable		Muy Bajo		Insignificante	Bajo
Encuadre Normativo					
El árbol esté seco., Por su estado sanitario, fisiológico o por sus condiciones físicas no sea posible su recuperación.					
Observaciones y conclusiones					
<p>Se recomienda llevar a cabo la extracción de dicho ejemplar ya que se encuentra seco en pie.</p>

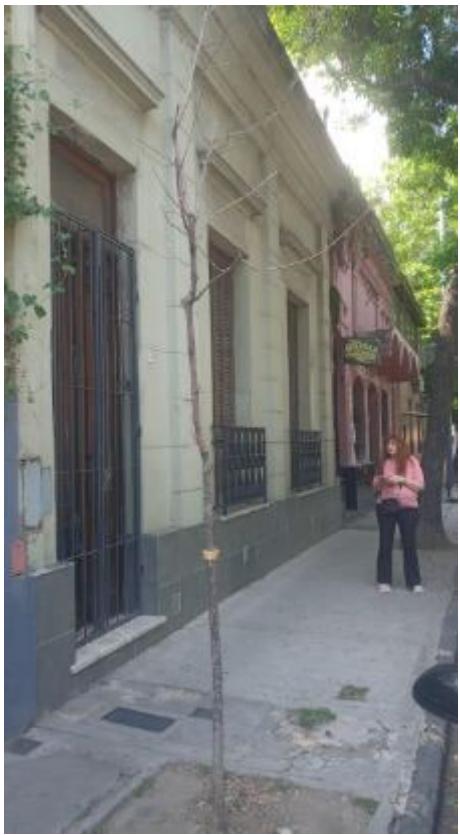
GOBIERNO DE LA CIUDAD DE BUENOS AIRES PLANILLA DE INSPECCIÓN VISUAL BÁSICA					
		Fecha: 6/9/2024			
G.C.B.A.		Calle	SARANDI	Chapa	1332
Referencia					
Especie botánica		Fraxinus excelsior f. aurea (Fresno dorado)			
Nº de Inspección C03-7815		D.A.P. (Cm): 8	Altura Aprox. (m): 3		
Ubicación de la plantación Regular		Enfermedades	Plagas		
Inclinación No tiene inclinación					
Orientación de la inclinación					
Tarea recomendada: Extracción					
Defectos del ejemplar					
Árbol muerto en pie, sin otros defectos importantes					
Evaluación de Riesgo del Árbol a Extraer					
Probabilidad de Fallo Improbable		Probabilidad de Impacto Muy Bajo		Consecuencias Insignificante	Riesgo Bajo
Encuadre Normativo					
El árbol esté seco., Por su estado sanitario, fisiológico o por sus condiciones físicas no sea posible su recuperación.					
Observaciones y conclusiones					
<p>Se recomienda llevar a cabo la extracción de dicho ejemplar ya que se encuentra seco en pie.</p>

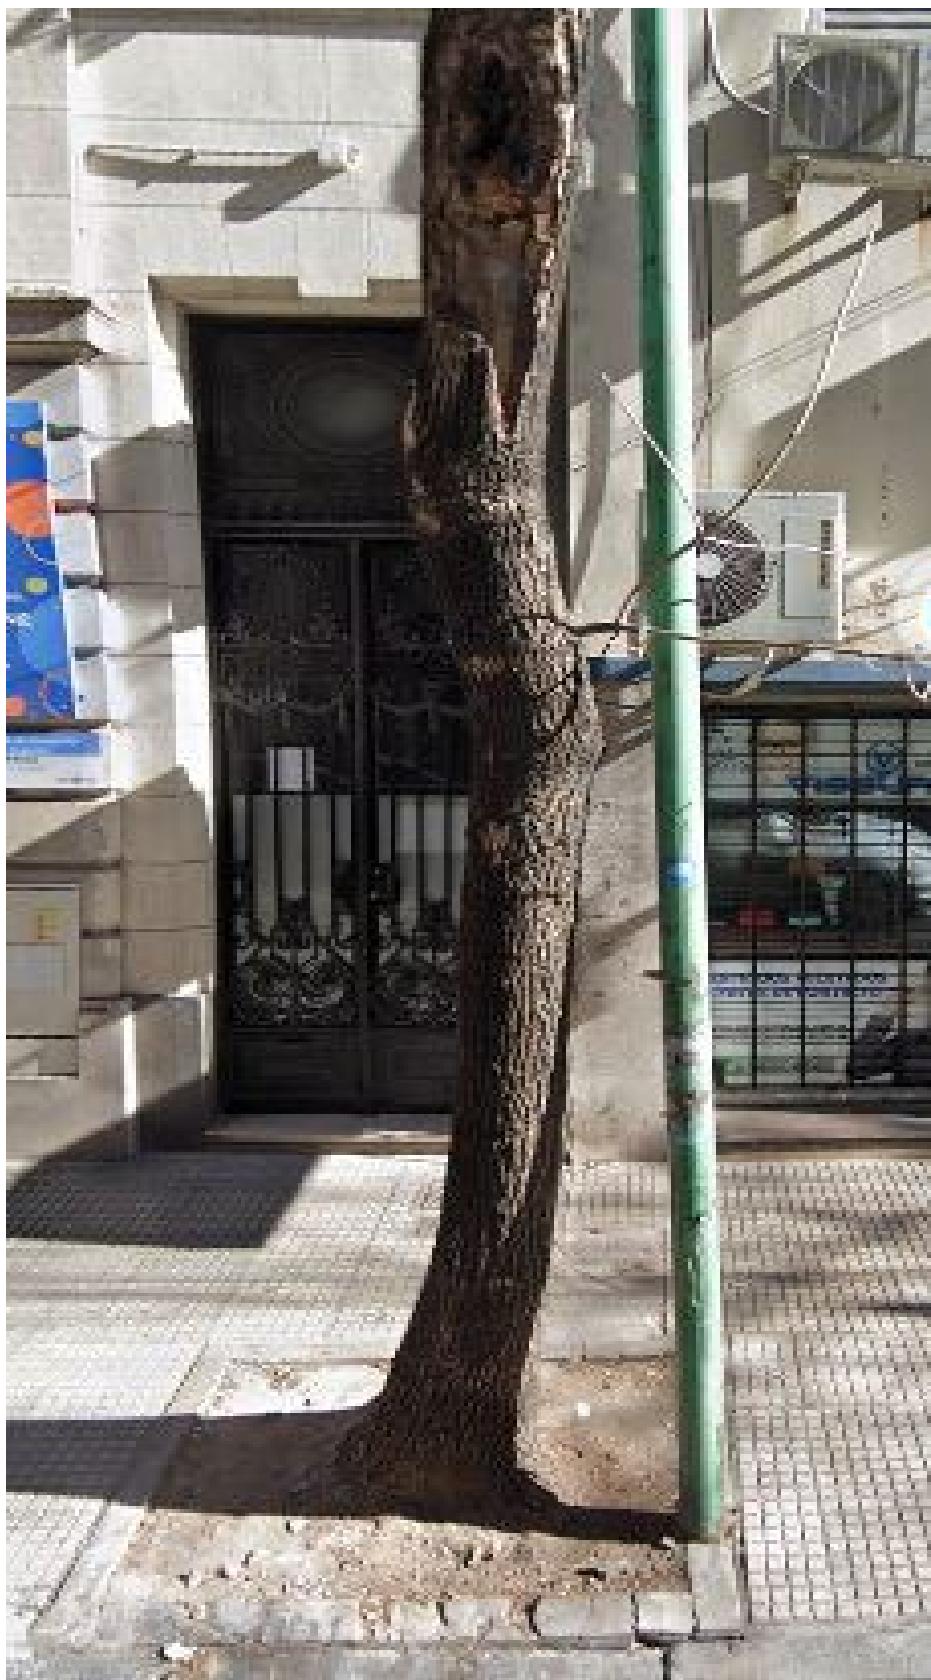
<b>G.C.B.A.</b>		<small>GOBIERNO DE LA CIUDAD DE BUENOS AIRES</small> <small>PLANILLA DE INSPECCIÓN VISUAL BÁSICA</small>			<small>Fecha:</small> 6/9/2024
Calle	SARANDI		Chapa	33	Referencia
Especie botánica	Fraxinus pennsylvanica (Fresno americano)				
NP de Inspección	C08-7387	D.A.P. (Cm):	15	Altura Aprox. (m):	4
Ubicación de la plantera	Regular	Enfermedades	Plagas		
Inclinación	No tiene Inclinación				
Orientación de la inclinación					
<b>Tarea recomendada: Extracción</b>					
<b>Defectos del ejemplar</b>					
Árbol muerto en pie, sin otros defectos importantes					
<b>Evaluación de Riesgo del Árbol a Extraer</b>					
Probabilidad de Fallo		Probabilidad de Impacto		Consecuencias	Riesgo
Improbable		Muy Bajo		Insignificante	Bajo
<b>Encuadre Normativo</b>					
Por su estado sanitario, fisiológico o por sus condiciones físicas no sea posible su recuperación.					
<b>Observaciones y conclusiones</b>

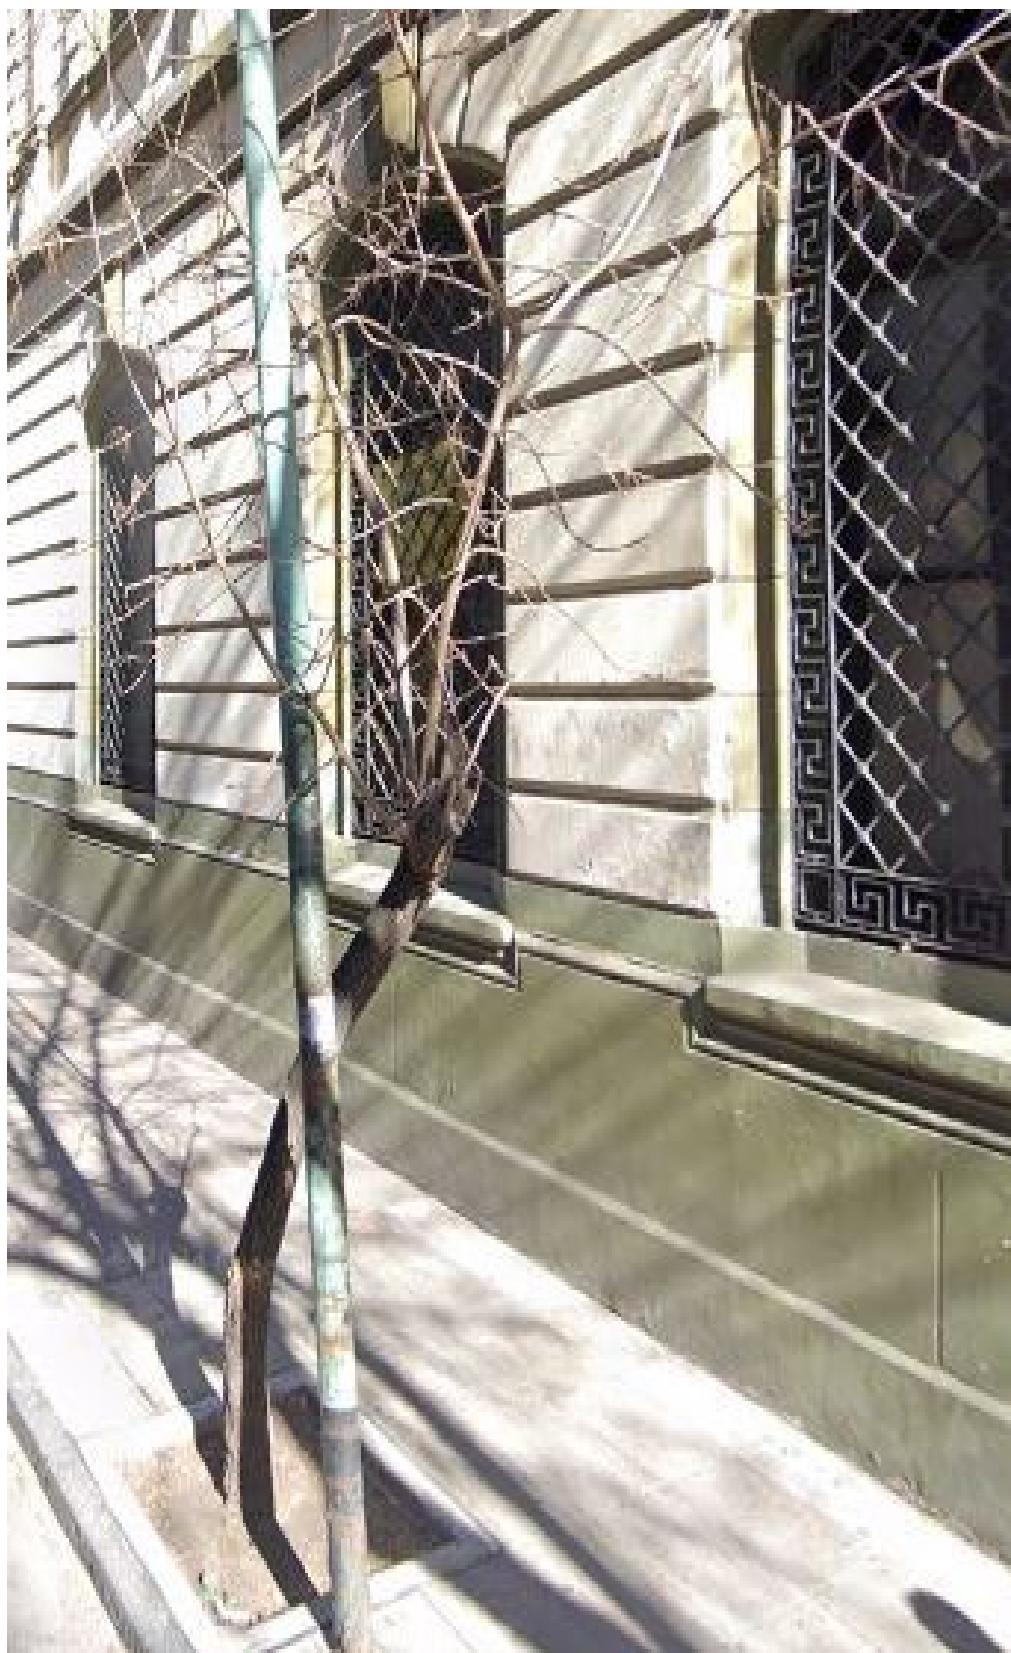
G.C.B.A.		GOBIERNO DE LA CIUDAD DE BUENOS AIRES		PLANILLA DE INSPECCIÓN VISUAL BÁSICA	
				Fecha: 6/6/2024	
Calle	SARANDI	Chapa	65	Referencia	LA1
Especie botánica	Fraxinus pennsylvanica (Fresno americano)				
Nº de Inspección	CBS-7388	D.A.P. (Cm):	20	Altura Aprox. (m):	5
Ubicación de la plantera	Regular	Enfermedades	Plagas		
Inclinación	Menor a 45°				
Orientación de la inclinación	Hacia la vereda				
Tarea recomendada: Extracción					
Defectos del ejemplar					
Árbol muerto en pie, sin otros defectos importantes					
Evaluación de Riesgo del Árbol a Extraer					
Probabilidad de Fallo		Probabilidad de Impacto		Consecuencias	Riesgo
Improbable		Muy Bajo		Insignificante	Bajo
Encuadre Normativo					
Por su estado sanitario, fisiológico o por sus condiciones físicas no sea posible su recuperación.					
Observaciones y conclusiones					
<div style="border: 1px solid black; padding: 10px; text-align: center;">           Se recomienda llevar a cabo la extracción del tocón brotado para liberar plantera para futuras plantaciones.         </div>

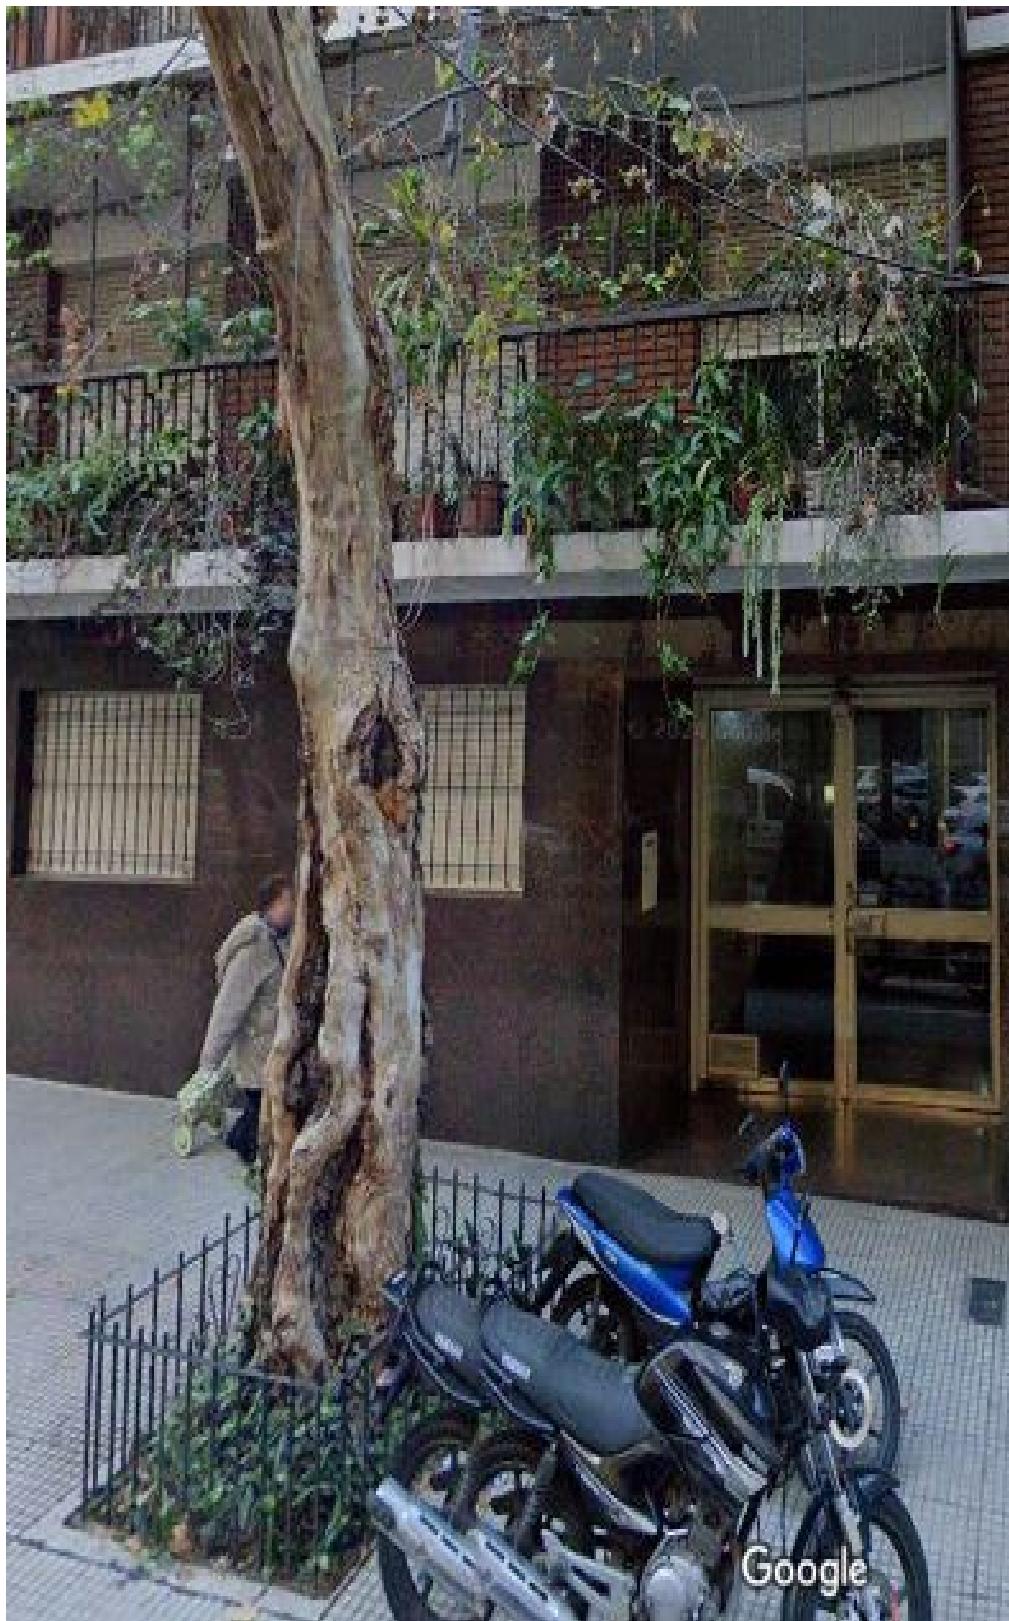
G.C.B.A.		GOBIERNO DE LA CIUDAD DE BUENOS AIRES		PLANILLA DE INSPECCIÓN VISUAL BÁSICA	
				Fecha: 6/9/2024	
Calle	SARMIENTO	Chapa	2012	Referencia	
Especie botánica	Fraxinus pennsylvanica (Fresno americano)				
NP de Inspección	083-7386	D.A.P. (Cm):	21	Altura Aprox. (m):	10
Ubicación de la plantera	Regular	Enfermedades	Plagas		
Inclinación	No tiene Inclinación				
Orientación de la Inclinación					
Tarea recomendada: Extracción					
Defectos del ejemplar					
Árbol muerto en pie, sin otros defectos importantes					
Evaluación de Riesgo del Árbol a Extraer					
Probabilidad de Fallo	Probable	Probabilidad de Impacto	Medio	Consecuencias	Riesgo
				Significativa	Moderado
Encuadre Normativo					
El árbol esté seco., Por su estado sanitario, fisiológico o por sus condiciones físicas no sea posible su recuperación., Para garantizar la seguridad de las personas y/o bienes.					
Observaciones y conclusiones

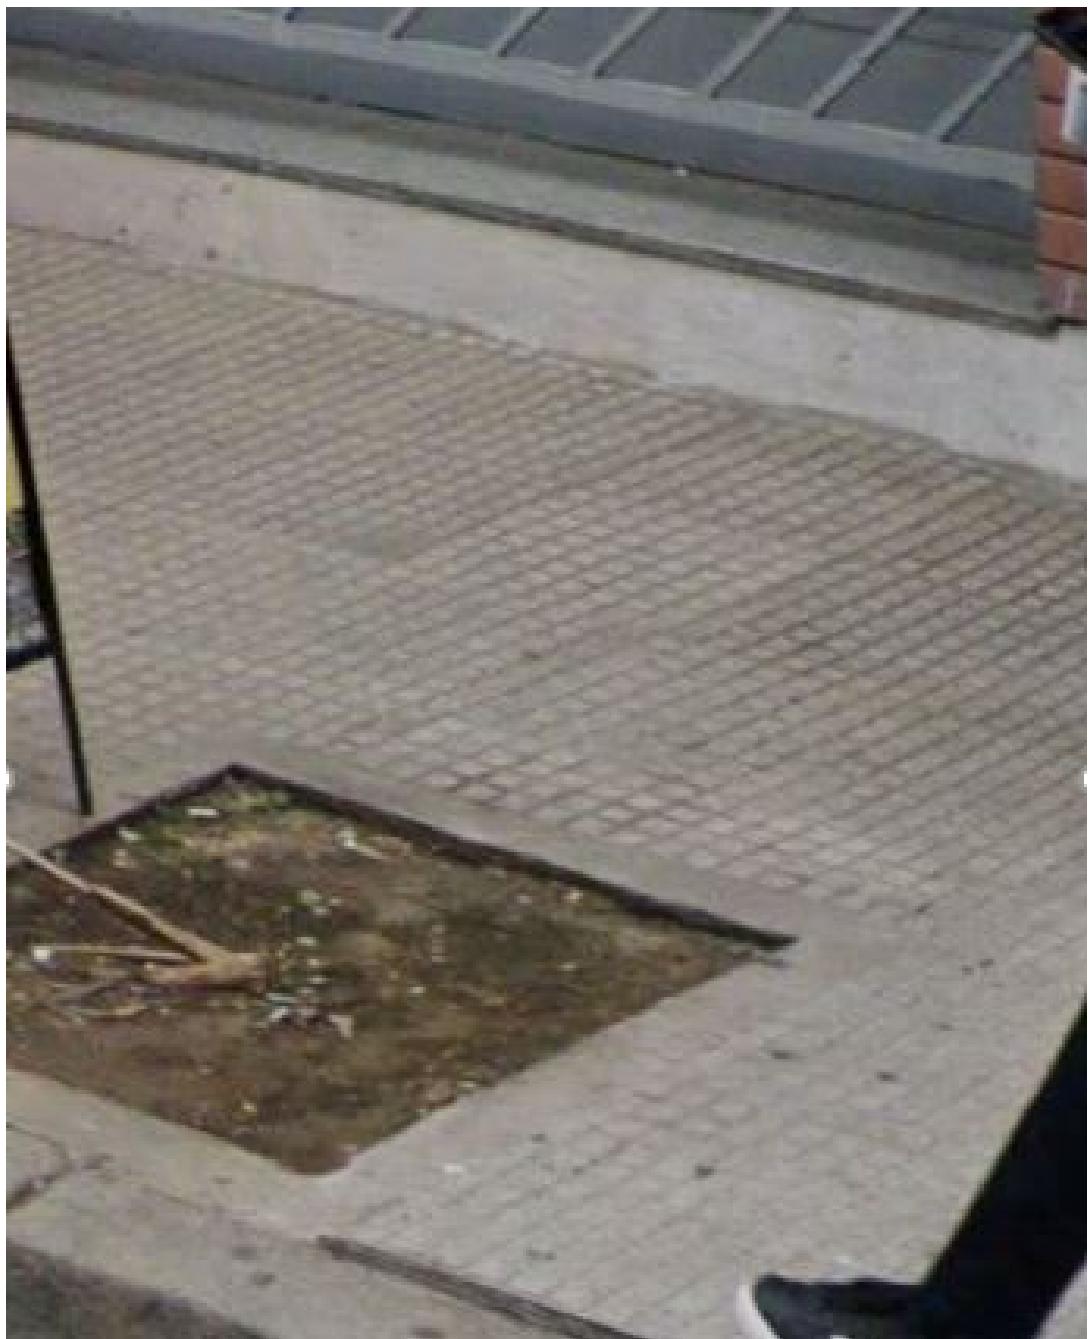
Tucuman 2044

<b>G.C.B.A.</b>		GOBIERNO DE LA CIUDAD DE BUENOS AIRES	
PLANILLA DE INSPECCIÓN VISUAL BÁSICA			
Fecha: 13/8/2024			
Calle	TUCUMAN	Chapa	2044
Referencia			
Especie botánica	Lagerstroemia indica (Crespon - Arbol de Jupiter)		
Nº de Inspección	C08-7448	D.A.P. (Cm):	3
Ubicación de la plantera	Regular	Enfermedades	Plagas
Inclinación	No tiene Inclinación		
Orientación de la Inclinación			
Tarea recomendada: Extracción			
Defectos del ejemplar			
Arbol muerto en pie, sin otros defectos importantes			
Evaluación de Riesgo del Árbol a Extraer			
Probabilidad de Fallo	Probabilidad de Impacto	Consecuencias	Riesgo
Improbable	Muy Bajo	Insignificante	Bajo
Encuadre Normativo			
El arbol esté seco., Por su estado sanitario, fisiológico o por sus condiciones físicas no sea posible su recuperación.			
Observaciones y conclusiones			
<p style="text-align: center;">Se recomienda llevar a cabo la extracción de dicho ejemplar ya que se encuentra seco en pie.</p>

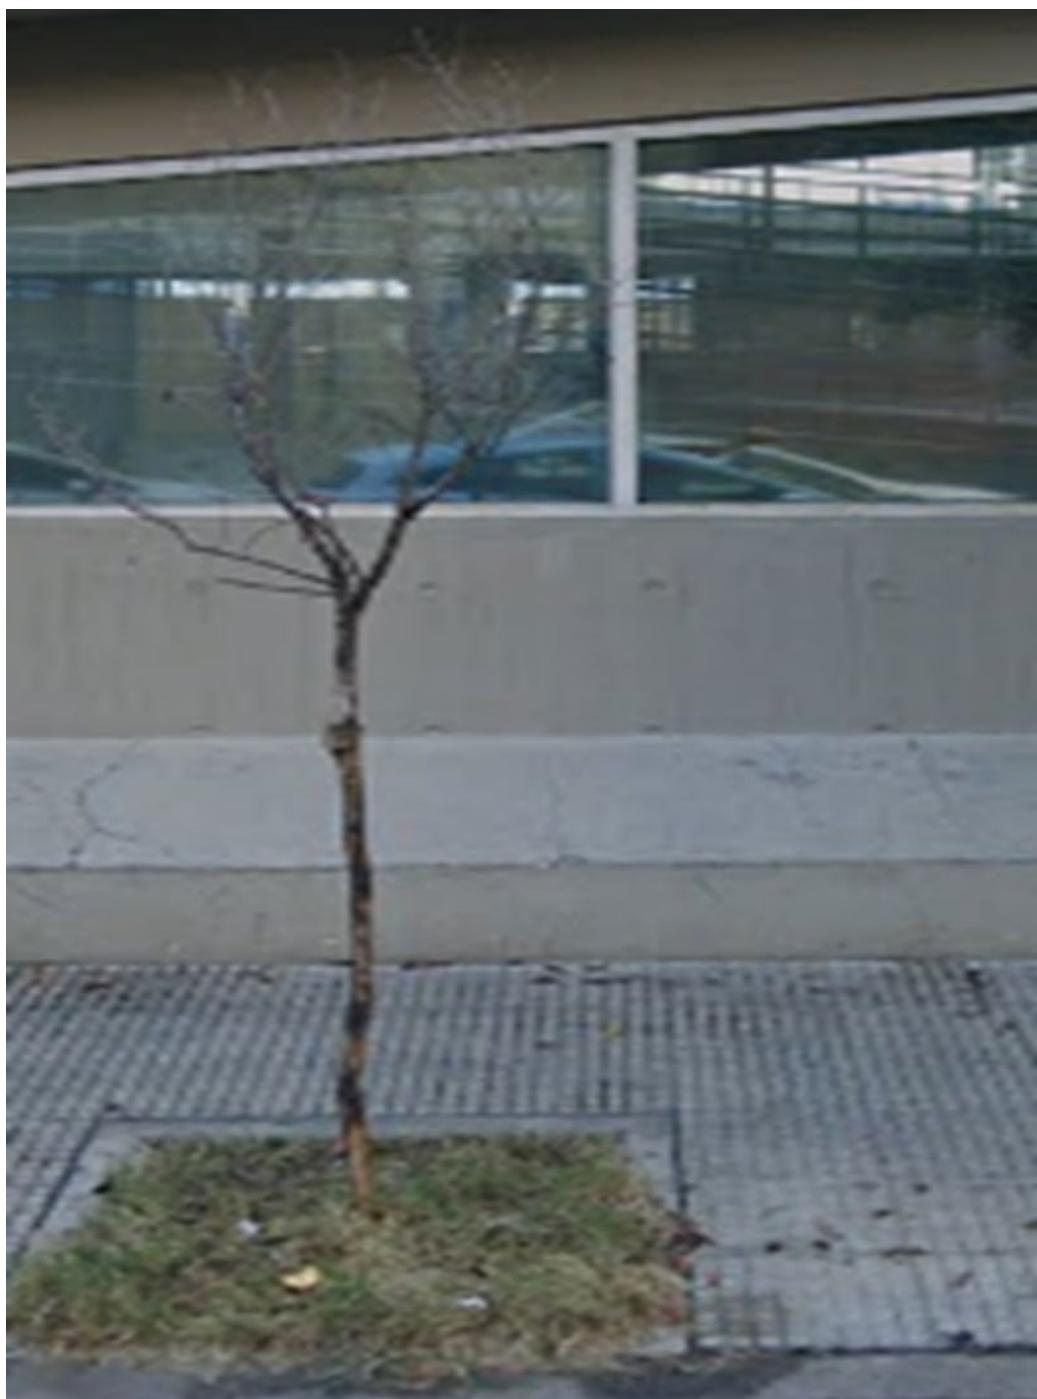
Tucuman 1892

<b>G.C.B.A.</b>		<b>GOBIERNO DE LA CIUDAD DE BUENOS AIRES</b> <b>PLANILLA DE INSPECCIÓN VISUAL BÁSICA</b>			<b>Fecha:</b> 6/8/2024
Calle	TUCUMAN		Chapa	1892	Referencia
Especie botánica	No identificada				
NP de Inspección	C08-7380	D.A.P. (Cm):	5	Altura Aprox. (m):	2
Ubicación de la plantera	Regular	Enfermedades	Plagas		
Inclinación	No tiene Inclinación				
Orientación de la Inclinación					
<b>Tarea recomendada: Extracción</b>					
<b>Defectos del ejemplar</b>					
Árbol muerto en pie, sin otros defectos importantes					
<b>Evaluación de Riesgo del Árbol a Extraer</b>					
Probabilidad de Fallo		Probabilidad de Impacto		Consecuencias	Riesgo
Improbable		Muy Bajo		Insignificante	Bajo
<b>Encuadre Normativo</b>					
Por el trazado o mantenimiento de un servicio público.					
<b>Observaciones y conclusiones</b>					
Se recomienda llevar a cabo la extracción de la veredadera.					
<b>Datos del Inspector</b>

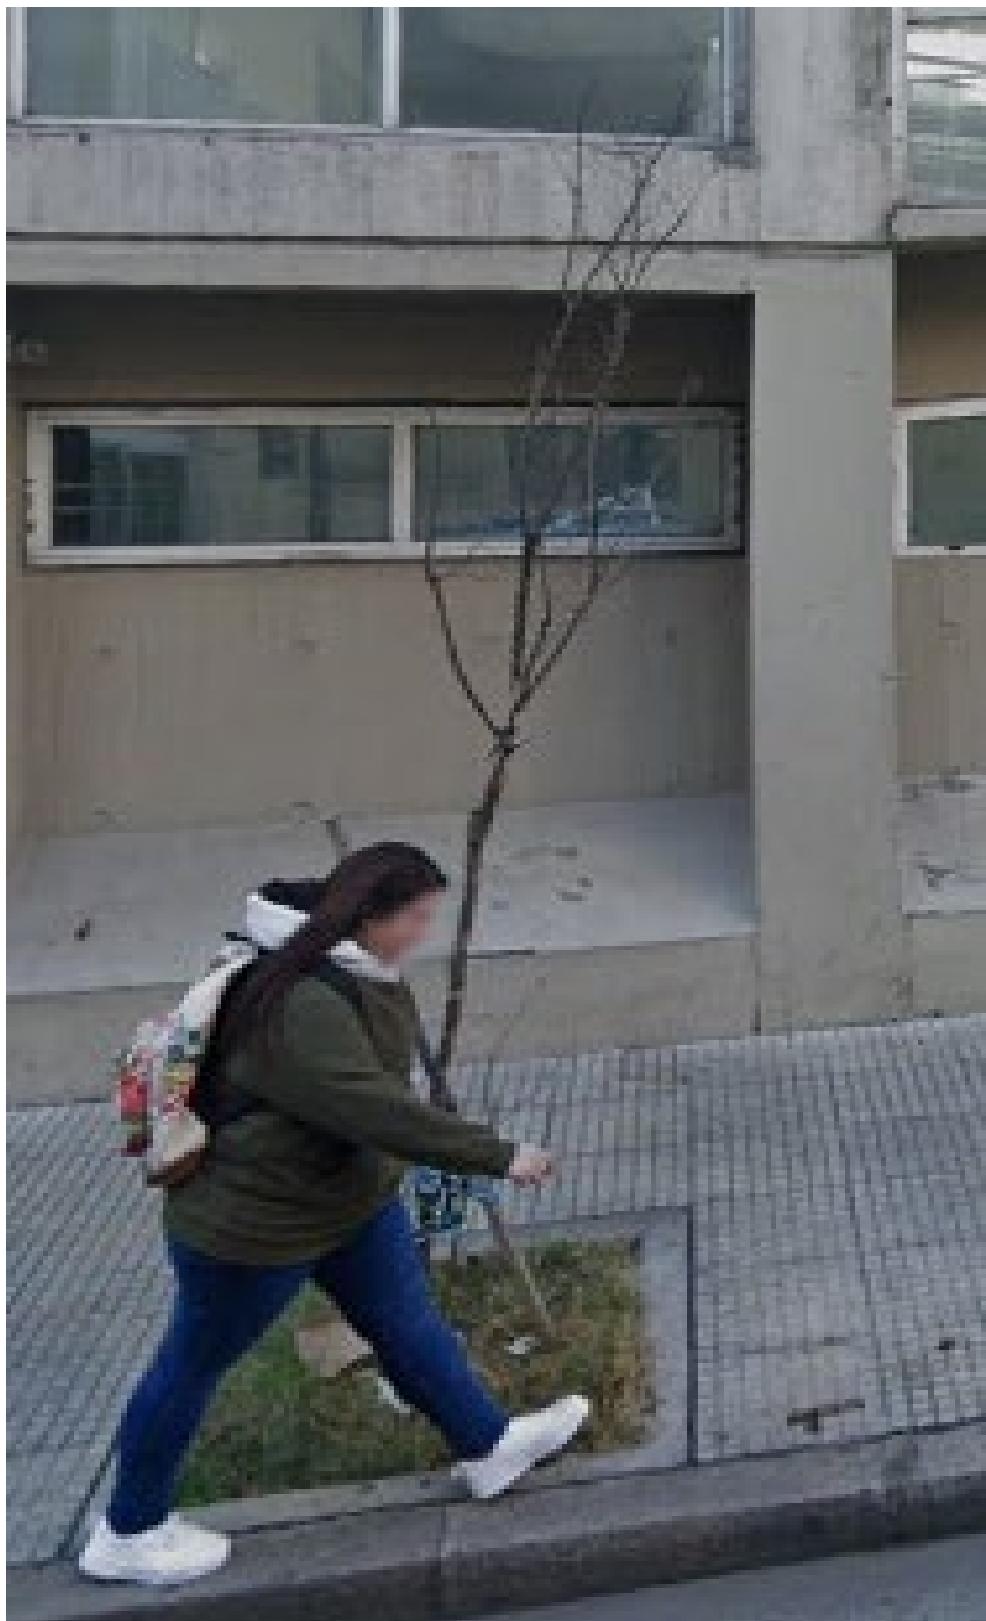
<b>G.C.B.A.</b>		GOBIERNO DE LA CIUDAD DE BUENOS AIRES		PLANILLA DE INSPECCIÓN VISUAL BÁSICA	
				Fecha: 26/7/2024	
Calle	TUCUMAN	Chapa	1879	Referencia	Pla
Especie botánica	Lagerstroemia indica (Crespon - Arbol de Jupiter)				
NP de Inspección	C08-7280	D.A.P. (Cm):	6	Altura Aprox. (m):	2
Ubicación de la plantación	Regular	Enfermedades	Plagas		
Inclinación	No tiene Inclinación				
Orientación de la Inclinación					
Tarea recomendada: Extracción					
Defectos del ejemplar					
Arbol muerto en pie, sin otros defectos importantes					
Evaluación de Riesgo del Árbol a Extraer					
Probabilidad de Fallo		Probabilidad de Impacto		Consecuencias	Riesgo
Improbable		Muy Bajo		Insignificante	Bajo
Encuadre Normativo					
El árbol está seco., Por su estado sanitario, fisiológico o por sus condiciones físicas no sea posible su recuperación.					
Observaciones y conclusiones					
<div style="border: 1px solid black; padding: 10px; text-align: center;">           Se solicita llevar a cabo la extracción de los 2 ejemplares ubicados en dicha dirección por encontrarse secos en pie.         </div>

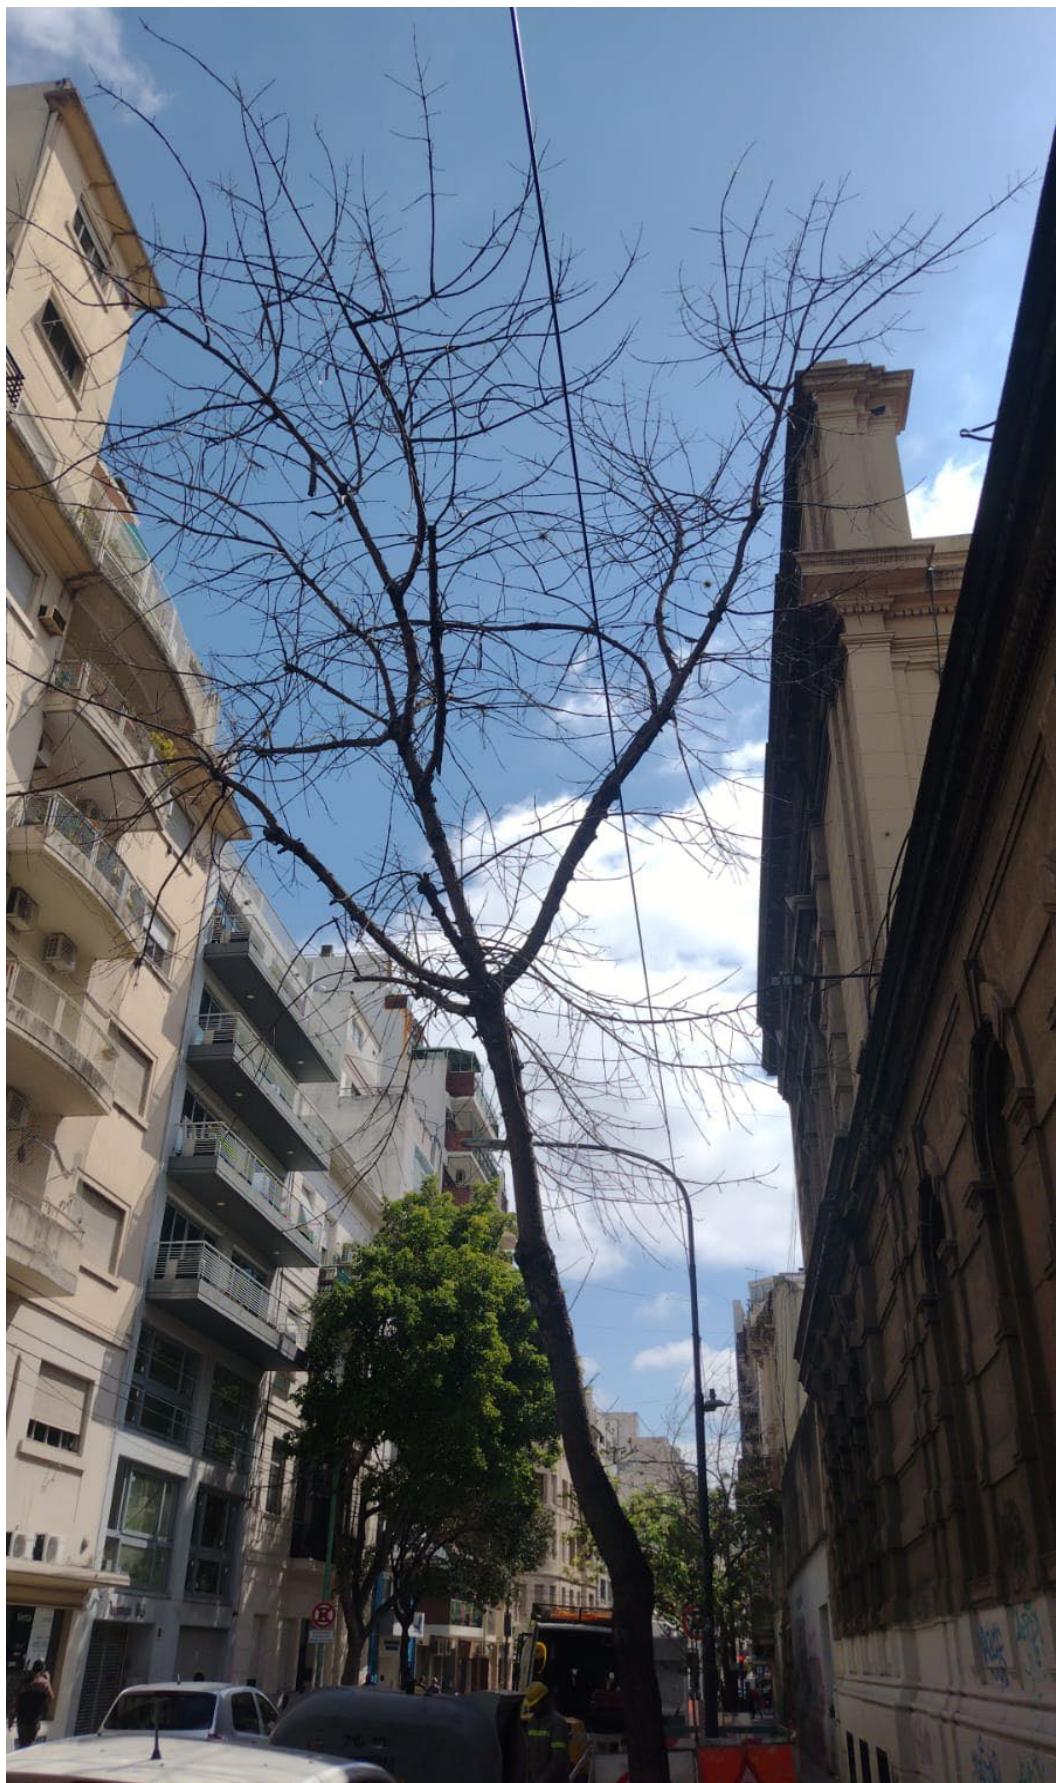
<b>GCBA.</b>		GOBIERNO DE LA CIUDAD DE BUENOS AIRES PLANILLA DE INSPECCIÓN VISUAL BÁSICA					
Calle	<b>TUCUMAN</b>		Chapa	1924	Referencia	Fte	
Especie botánica	<b>Fraxinus pennsylvanica (Fresno americano)</b>						
Nº de inspección	C03-7801	D.A.P. (Cm):	17	Altura Aprox. (m):	7		
Ubicación de la plantena	Regular	Enfermedades	Plagas				
Inclinación	No tiene inclinación						
Orientación de la inclinación							
Tarea recomendada: Extracción							
Defectos del ejemplar							
Arbol muerto en pie, sin otros defectos importantes							
Evaluación de Riesgo del Árbol a Extraer							
Probabilidad de Fallo		Probabilidad de Impacto		Consecuencias		Riesgo	
Probable		Bajo		Menor		Bajo	
Encuadre Normativo							
El árbol está seco., Por su estado sanitario, fisiológico o por sus condiciones físicas no sea posible su recuperación.							
Observaciones y conclusiones							
<p>Se recomienda llevar a cabo la extracción de dicho ejemplar ya que se encuentra seco en pie.</p>

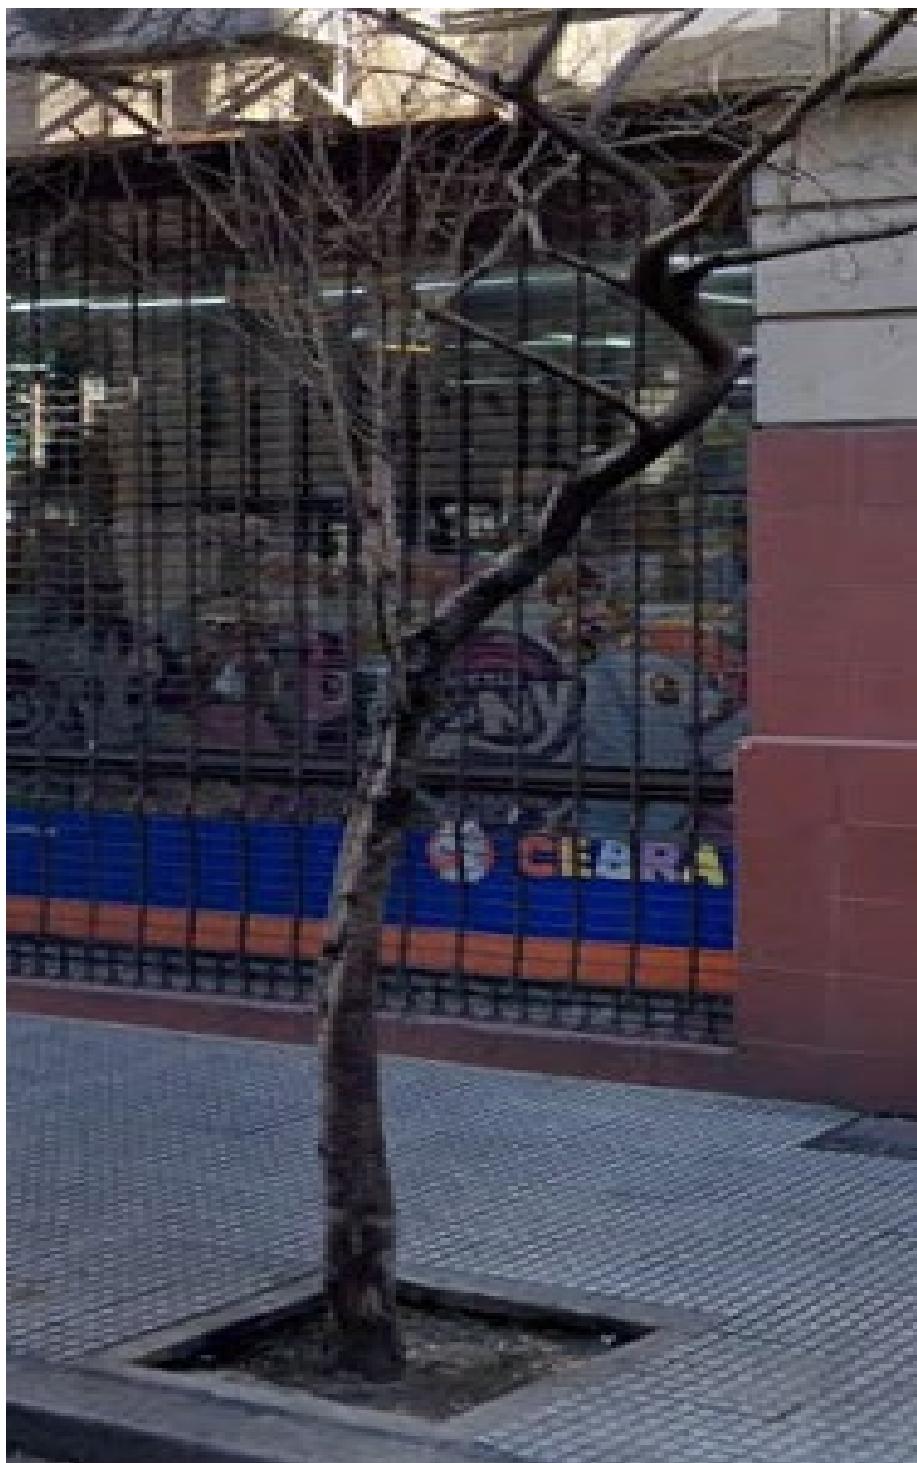
<b>G.C.B.A.</b>		GOBIERNO DE LA CIUDAD DE BUENOS AIRES	
PLANILLA DE INSPECCIÓN VISUAL BÁSICA			
Fecha: 6/9/2024			
Calle	URIBURU	Chapa	22
Referencia			
Especie botánica	Ligustrum lucidum (Ligusto)		
NP de Inspección	C83-7381	D.A.P. (Cm):	15
Altura Aprox. (m):	3		
Ubicación de la plantera	Regular	Enfermedades	Plagas
Inclinación	No tiene Inclinación		
Orientación de la inclinación			
Tarea recomendada: Extracción			
Defectos del ejemplar			
Arbol muerto en pie, sin otros defectos importantes			
Evaluación de Riesgo del Árbol a Extraer			
Probabilidad de Fallo	Probable	Probabilidad de Impacto	Bajo
		Consecuencias	Menor
		Riesgo	Bajo
Encuadre Normativo			
El árbol esté seco., Por su estado sanitario, fisiológico o por sus condiciones físicas no sea posible su recuperación., Para garantizar la seguridad de las personas y/o bienes.			
Observaciones y conclusiones			
<div style="border: 1px solid black; padding: 10px; text-align: center;">           Se recomienda llevar a cabo la extracción de dicho ejemplar ya que se encuentra seco en pie.         </div>

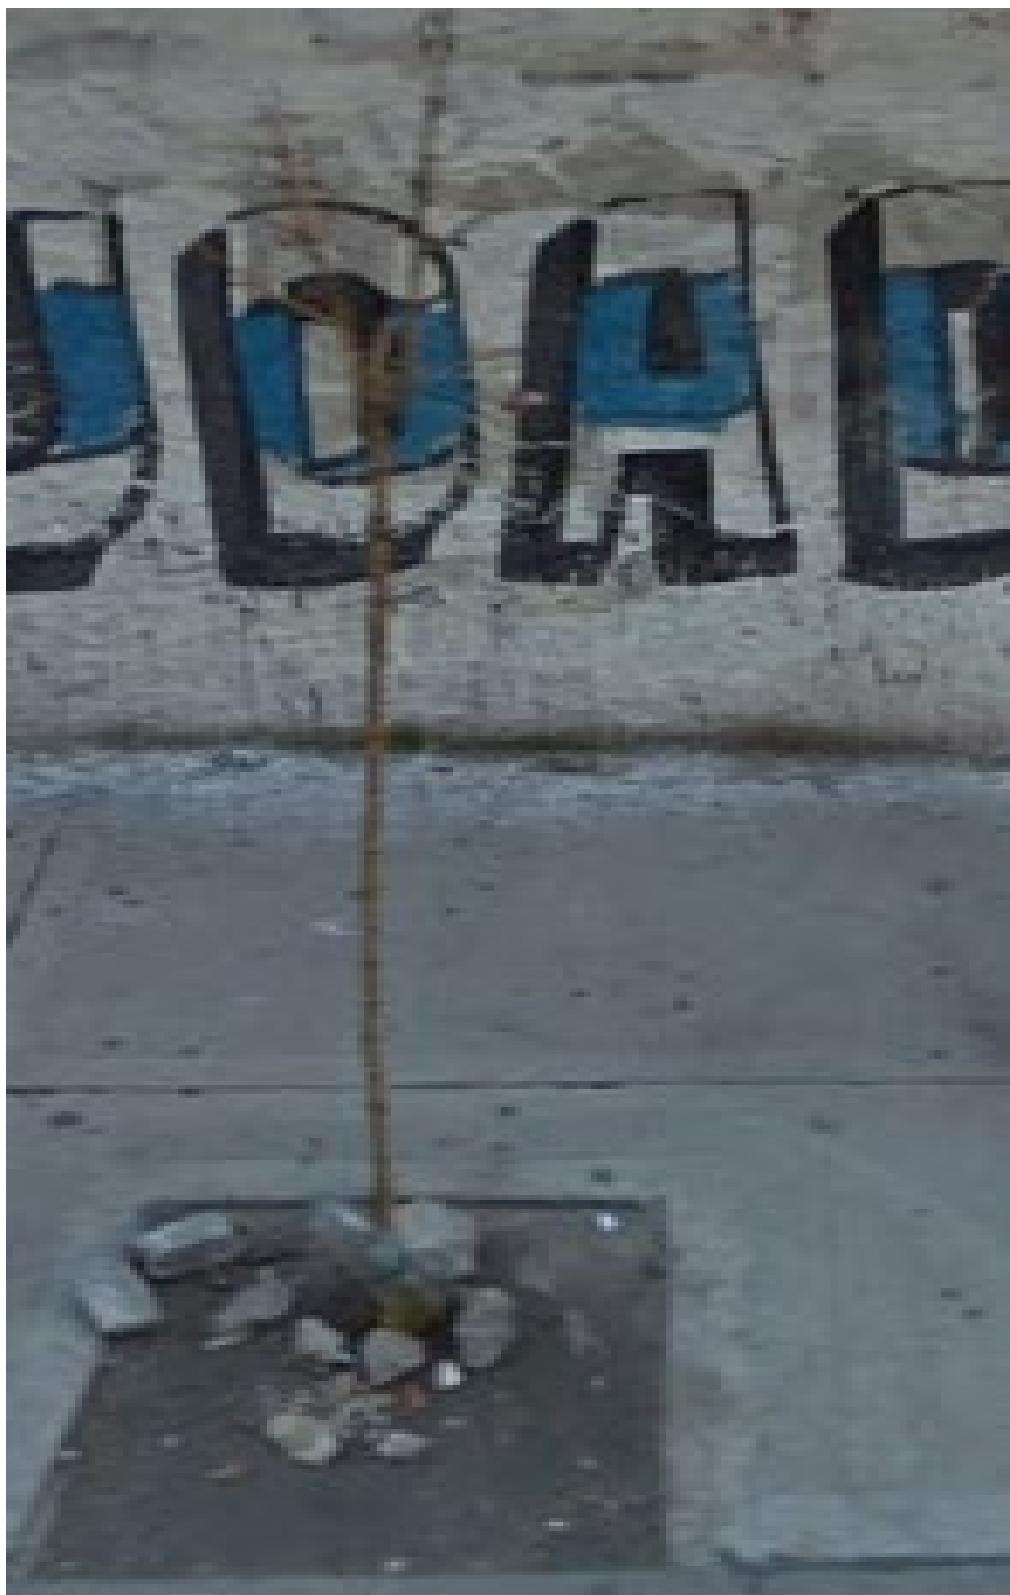
<b>G.C.B.A.</b>		<b>GOBIERNO DE LA CIUDAD DE BUENOS AIRES</b> <b>PLANILLA DE INSPECCIÓN VISUAL BÁSICA</b>		<b>Fecha:</b> 6/9/2024	
<b>Calle</b>	<b>URIBURU</b>	<b>Chapa</b>	<b>115</b>	<b>Referencia</b>	<b>LA</b>
<b>Especie botánica</b>	<b>Lagerstroemia indica (Crespon - Arbol de Jupiter)</b>				
<b>Nº de Inspección</b>	<b>C83-7384</b>	<b>D.A.P. (Cm):</b>	<b>4</b>	<b>Altura Aprox. (m):</b>	<b>2</b>
<b>Ubicación de la plantera</b>	<b>Regular</b>	<b>Enfermedades</b>	<b>Plagas</b>		
<b>Inclinación</b>	<b>No tiene Inclinación</b>				
<b>Orientación de la Inclinación</b>					
<b>Tarea recomendada: Extracción</b>					
<b>Defectos del ejemplar</b>					
Arbol muerto en pie, sin otros defectos importantes					
<b>Evaluación de Riesgo del Árbol a Extraer</b>					
<b>Probabilidad de Fallo</b>		<b>Probabilidad de Impacto</b>		<b>Consecuencias</b>	
Improbable		Muy Bajo		Insignificante	
<b>Encuadre Normativo</b>
