### **Resolución Presidencia Junta Comuna**

**Referencia:** s/ extracción de ejemplares arbóreos - Informes 495 al 587.-

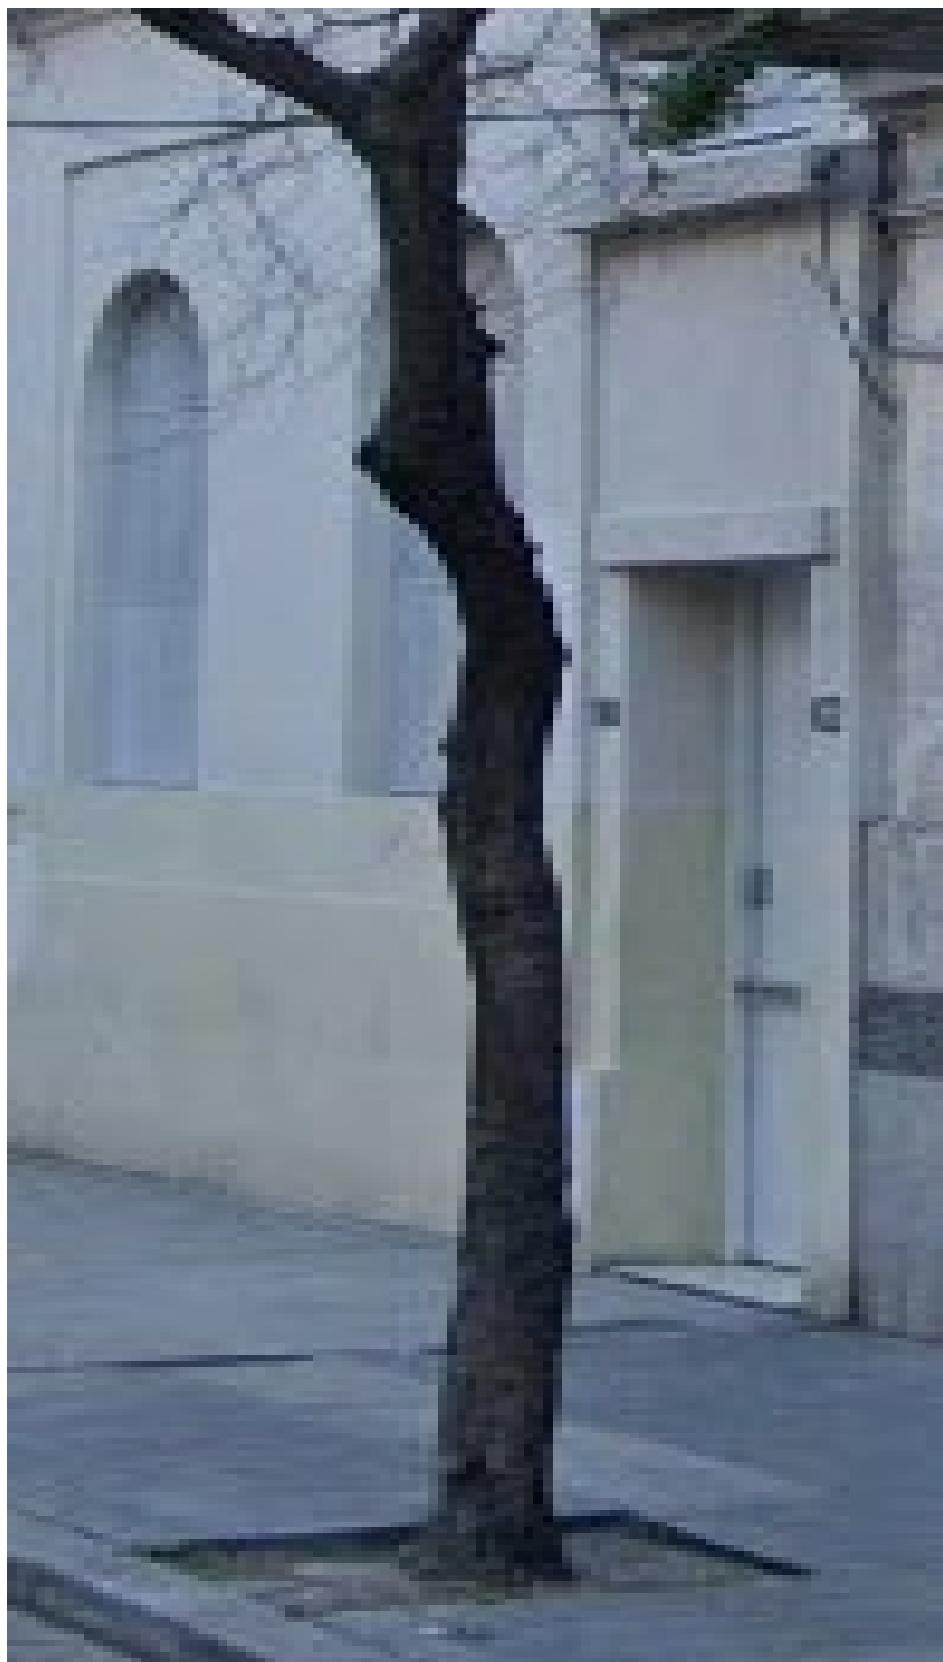
<b>G.C.B.A.</b>		<b>GOBIERNO DE LA CIUDAD DE BUENOS AIRES</b> <b>PLANILLA DE INSPECCIÓN VISUAL BÁSICA</b>			Fecha: <b>6/9/2024</b>	
Calle	<b>URIBURU</b>		Chapa	236	Referencia	
Espece botánica	<b>Ligustrum lucidum (Ligusto)</b>					
NP de inspección	<b>C83-7383</b>		D.A.P. (Cm):	<b>21</b>	Altura Aprox. (m):	<b>8</b>
Ubicación de la plantera	<b>Regular</b>		Enfermedades	<b>Plagas</b>		
Inclinación	<b>No tiene Inclinación</b>					
Orientación de la inclinación						
<b>Tarea recomendada: Extracción</b>						
<b>Defectos del ejemplar</b>						
<b>Arbol muerto en pie, sin otros defectos importantes</b>						
<b>Evaluación de Riesgo del Árbol a Extraer</b>						
Probabilidad de Fallo		Probabilidad de Impacto		Consecuencias		Riesgo
Probable		Medio		Menor		Bajo
<b>Encuadre Normativo</b>						
El árbol esté seco., Por su estado sanitario, fisiológico o por sus condiciones físicas no sea posible su recuperación., Para garantizar la seguridad de las personas y/o bienes.

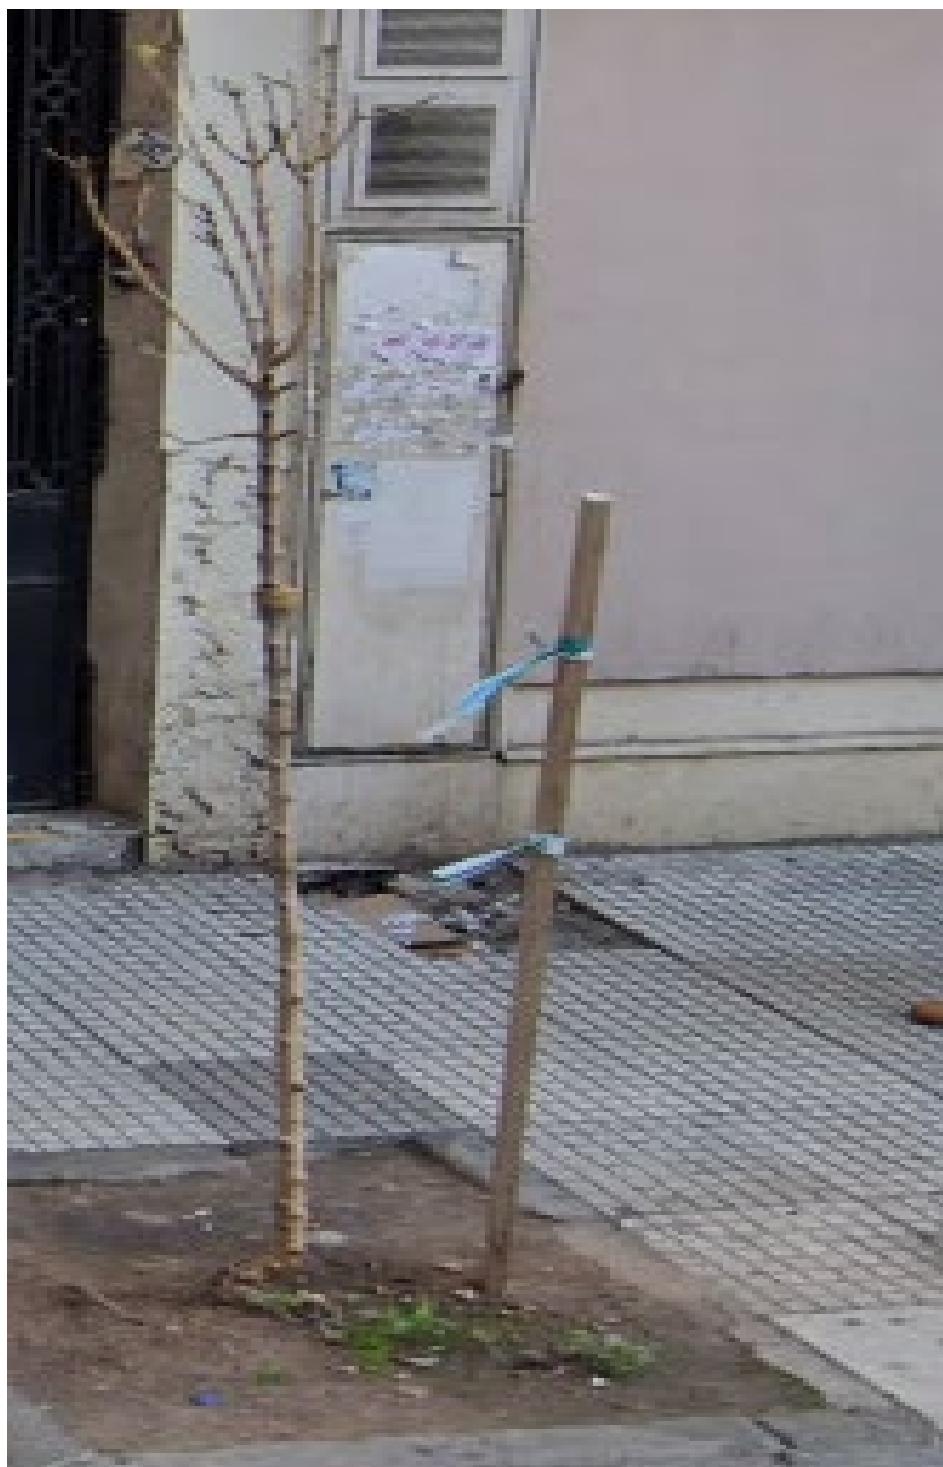
GOBIERNO DE LA CIUDAD DE BUENOS AIRES PLANILLA DE INSPECCIÓN VISUAL BÁSICA						
		Fecha: 6/9/2024				
G.C.B.A.		Calle	URIBURU	Chapa	392	
					Referencia	
Especie botánica		Ligustrum lucidum (Ligusto)				
Nº de inspección		C03-7802	D.A.P. (Cm):	4	Altura Aprox. (m):	2
Ubicación de la plantación		Regular	Enfermedades	Plagas		
Inclinación		No tiene inclinación				
Orientación de la inclinación						
Tarea recomendada: Extracción						
Defectos del ejemplar						
Árbol muerto en pie, sin otros defectos importantes						
Evaluación de Riesgo del Árbol a Extraer						
Probabilidad de Fallo		Probabilidad de Impacto		Consecuencias		Riesgo
Improbable		Muy Bajo		Insignificante		Bajo
Encuadre Normativo						
El árbol esté seco., Por su estado sanitario, fisiológico o por sus condiciones físicas no sea posible su recuperación.						
Observaciones y conclusiones						
<p>Se recomienda llevar a cabo la extracción de dicho ejemplar ya que se encuentra seco en pie.</p>

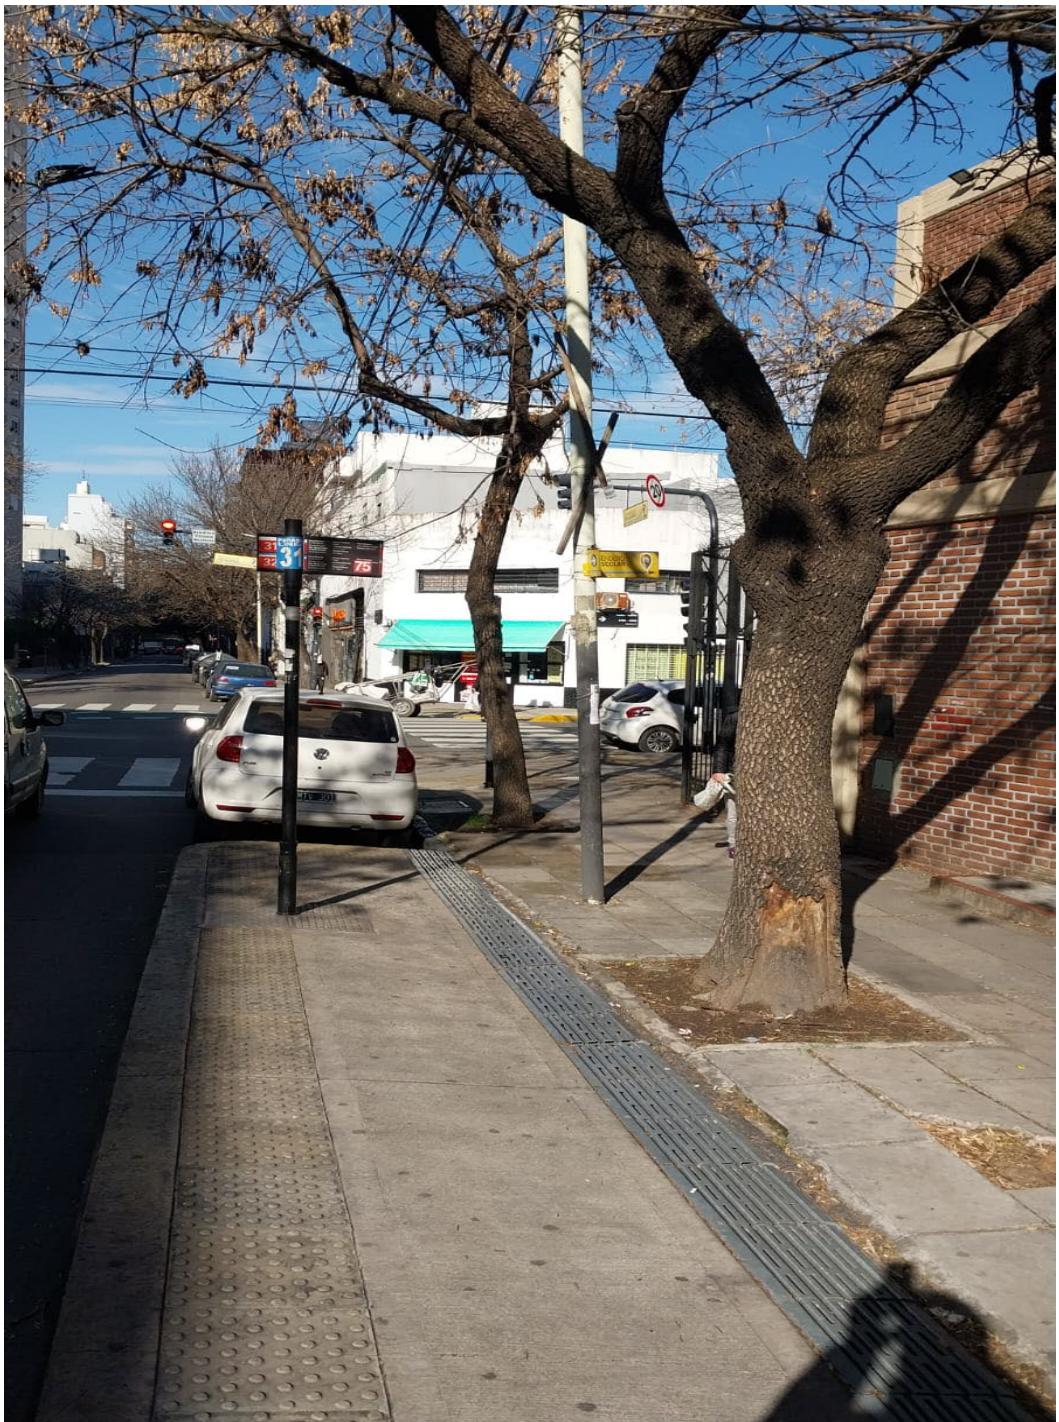
<b>GCBA.</b>		GOBIERNO DE LA CIUDAD DE BUENOS AIRES			
		PLANTILLA DE INSPECCIÓN VISUAL BÁSICA			
		Fecha: 8/9/2024			
Calle	URQUIZA, GRAL.	Chapa	999	Referencia	
Especie botánica	Ligustrum lucidum f. aureovariegata (Ligusto variegado)				
Nº de inspección	C03-7616	D.A.P. (Cm):	3	Altura Aprox. (m):	4
Ubicación de la planta	Regular	Enfermedades	Plagas		
Inclinación	No tiene inclinación				
Orientación de la inclinación					
<b>Tarea recomendada: Extracción</b>					
<b>Defectos del ejemplar</b>					
Árbol muerto en pie, sin otros defectos importantes					
<b>Evaluación de Riesgo del Árbol a Extraer</b>					
Probabilidad de Fallo		Probabilidad de Impacto		Consecuencias	Riesgo
Improbable		Muy Bajo		Insignificante	Bajo
Encuadre Normativo					
El árbol esté seco., Por su estado sanitario, fisiológico o por sus condiciones físicas no sea posible su recuperación.					
<b>Observaciones y conclusiones</b>

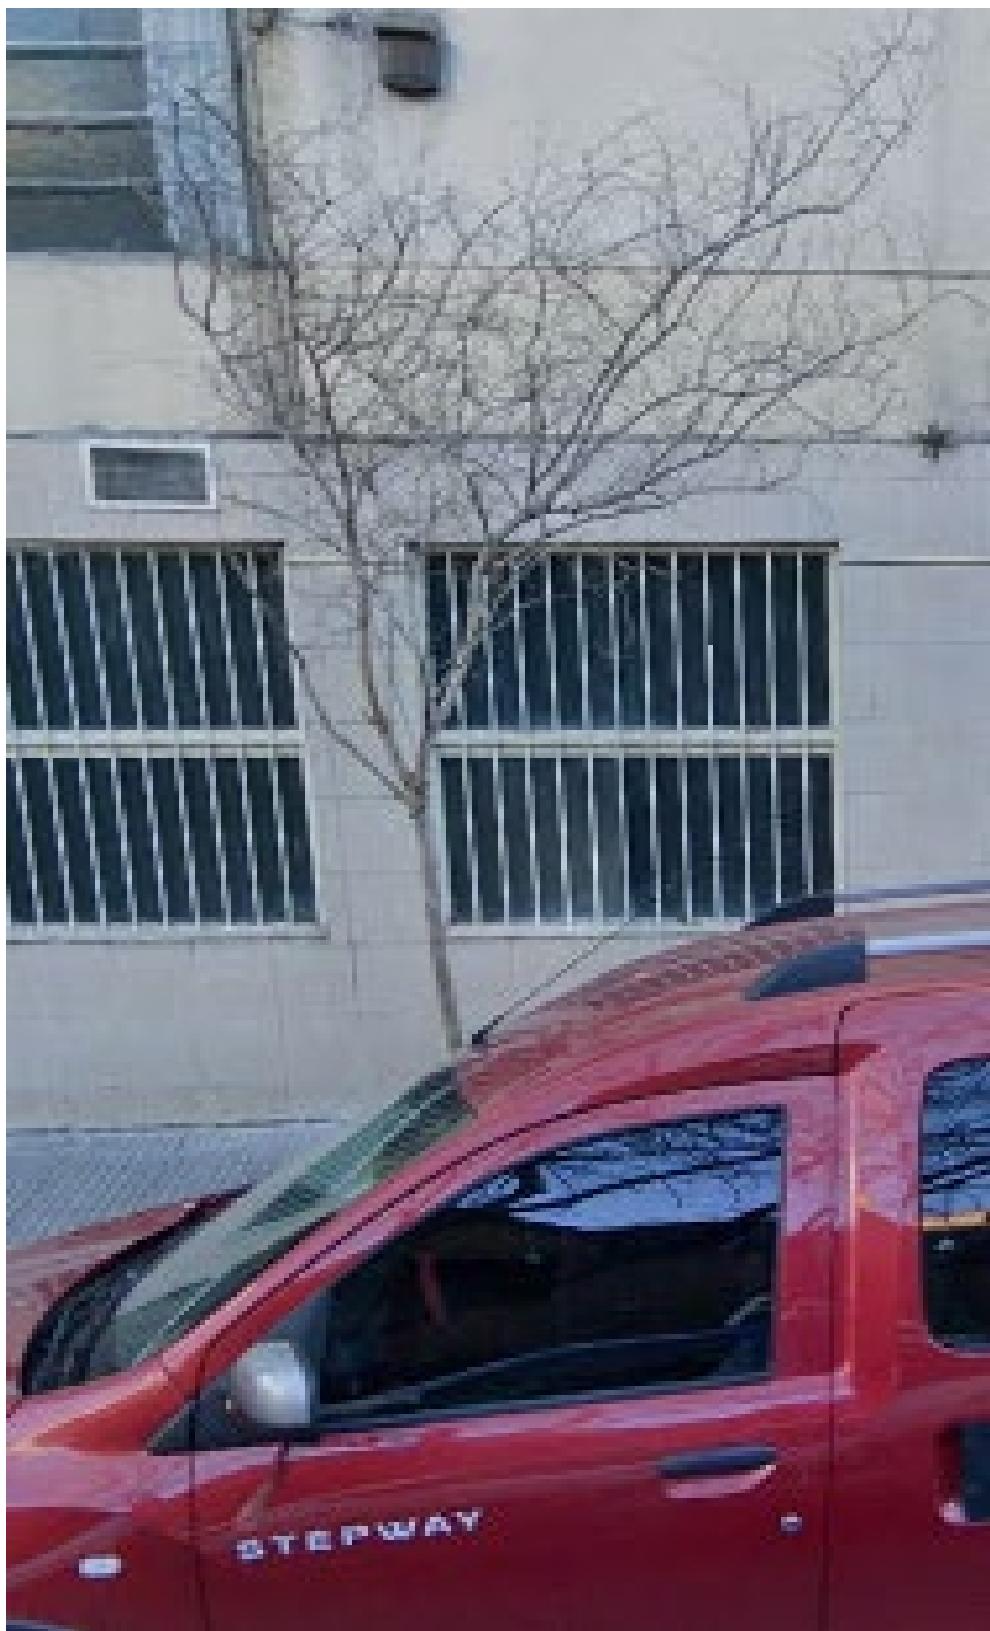
<b>G.C.B.A.</b>		<b>GOBIERNO DE LA CIUDAD DE BUENOS AIRES</b> <b>PLANILLA DE INSPECCIÓN VISUAL BÁSICA</b>			<b>Fecha:</b> <u>25/7/2024</u>	
<b>Calle</b>	<b>VENEZUELA</b>		<b>Chapa</b>	<b>2315</b>	<b>Referencia</b>	
<b>Especie botánica</b>	<b>Lagerstroemia indica (Crespon - Arbol de Jupiter)</b>					
<b>Nº de Inspección</b>	<b>C88-7272</b>	<b>D.A.P. (Cm):</b>	<b>5</b>	<b>Altura Aprox. (m):</b>	<b>2</b>	
<b>Ubicación de la plantera</b>	<b>Regular</b>	<b>Enfermedades</b>	<b>Plagas</b>			
<b>Inclinación</b>	<b>No tiene Inclinación</b>					
<b>Orientación de la inclinación</b>						
<b>Tarea recomendada: Extracción</b>						
<b>Defectos del ejemplar</b>						
Arbol muerto en pie, sin otros defectos importantes						
<b>Evaluación de Riesgo del Árbol a Extraer</b>						
<b>Probabilidad de Fallo</b>		<b>Probabilidad de Impacto</b>		<b>Consecuencias</b>		<b>Riesgo</b>
Improbable		Muy Bajo		Insignificante		Bajo

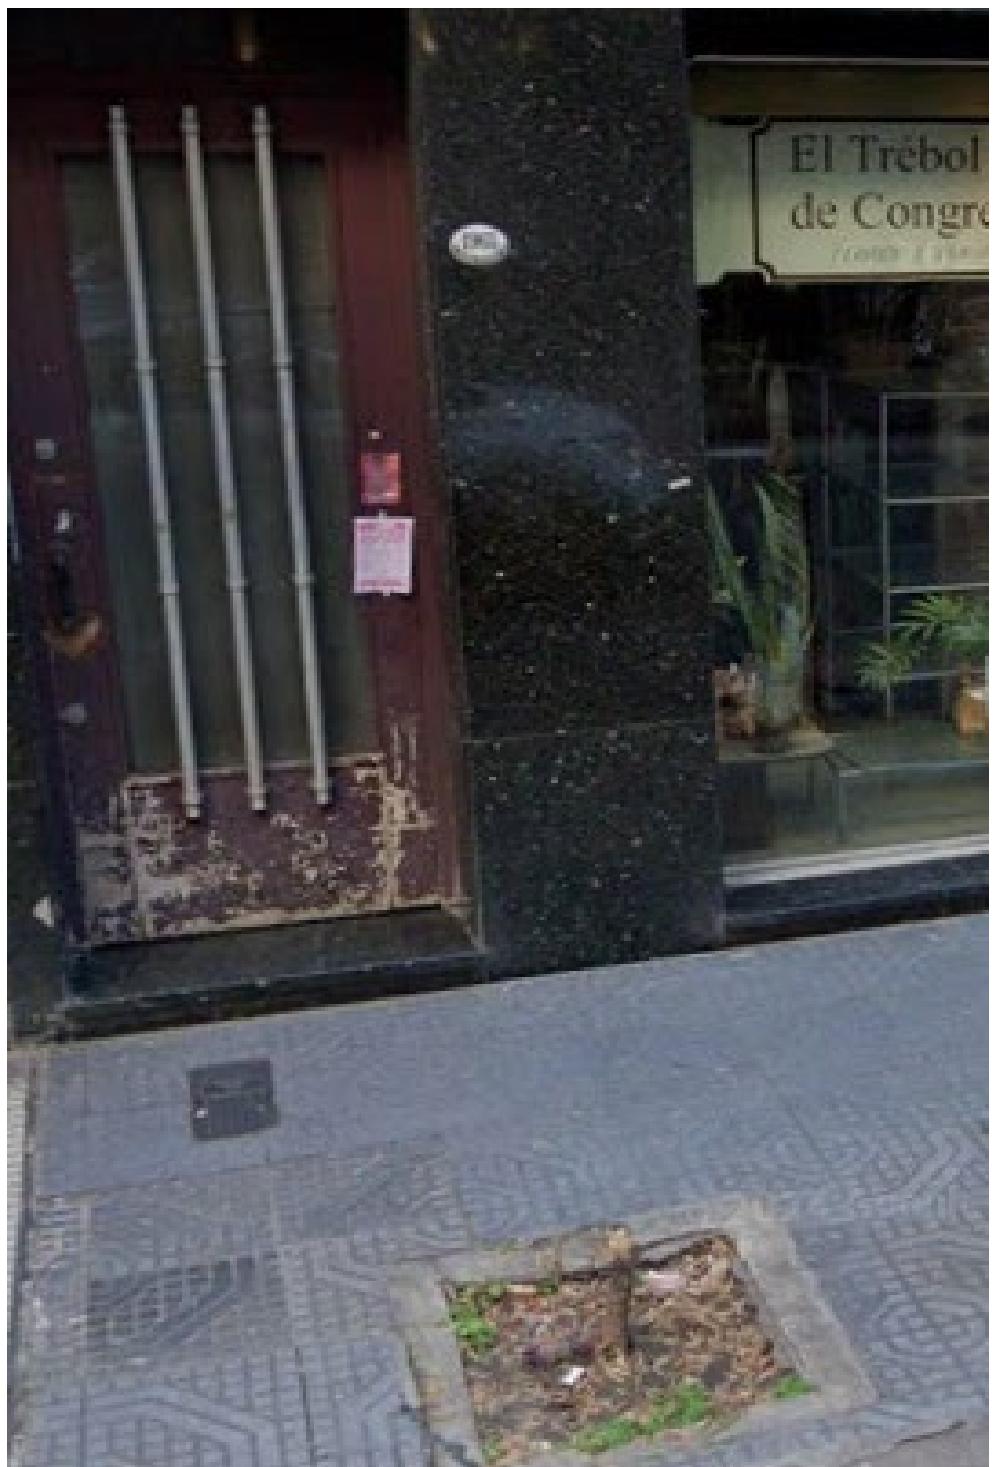
<b>G.C.B.A.</b>		<small>GOBIERNO DE LA CIUDAD DE BUENOS AIRES</small> <small>PLANILLA DE INSPECCIÓN VISUAL BÁSICA</small>		<small>Fecha:</small> 6/9/2024															
Calle	YRIGOYEN, HIPOLITO		Chapa	1965															
Referencia																			
Especie botánica	Hibiscus rosa-sinensis (Rosa de china)																		
NP de Inspección	C03-7400	D.A.P. (Cm):	5	Altura Aprox. (m):	0.3														
Ubicación de la plantera	Regular	Enfermedades	Plagas																
Inclinación	No tiene Inclinación																		
Orientación de la Inclinación																			
<b>Tarea recomendada:</b> Extracción <b>Defectos del ejemplar</b> Árbol muerto en pie, sin otros defectos importantes																			
<b>Evaluación de Riesgo del Árbol a Extraer</b> <table border="1" style="margin-left: auto; margin-right: auto;"> <tr> <td>Probabilidad de Fallo</td> <td></td> <td>Probabilidad de Impacto</td> <td></td> <td>Consecuencias</td> <td></td> <td>Riesgo</td> </tr> <tr> <td>Improbable</td> <td></td> <td>Muy Bajo</td> <td></td> <td>Insignificante</td> <td></td> <td>Bajo</td> </tr> </table>						Probabilidad de Fallo		Probabilidad de Impacto		Consecuencias		Riesgo	Improbable		Muy Bajo		Insignificante		Bajo

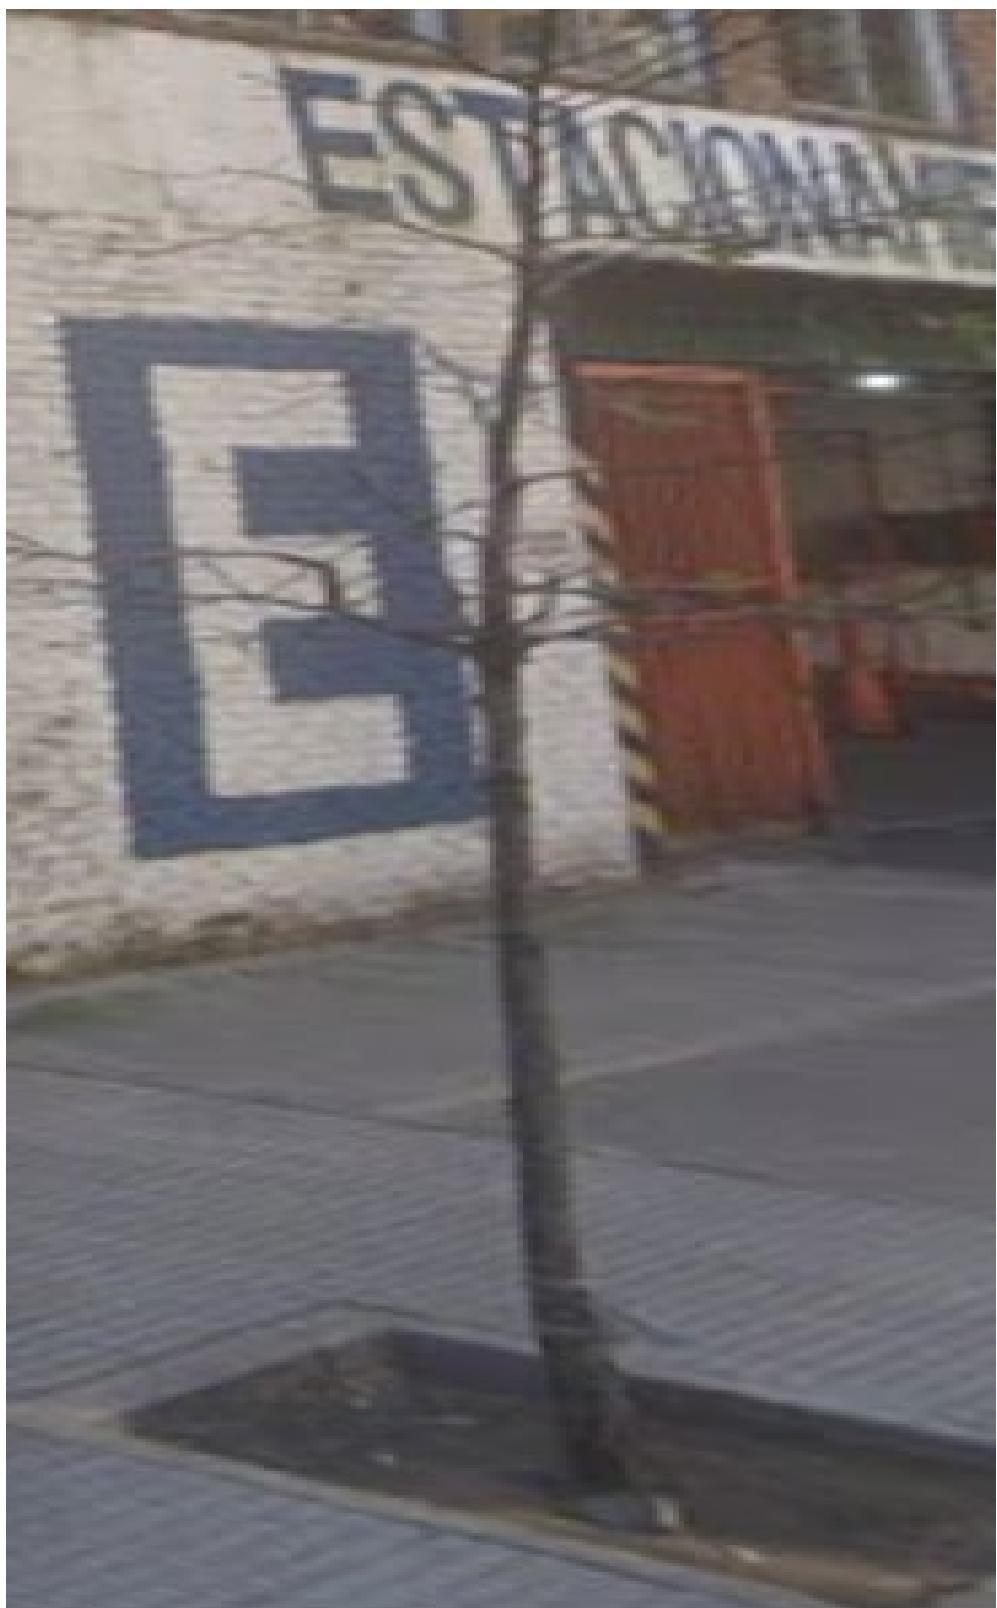
<b>G.C.B.A.</b>		<small>GOBIERNO DE LA CIUDAD DE BUENOS AIRES</small> <small>PLANILLA DE INSPECCIÓN VISUAL BÁSICA</small>			<small>Fecha:</small> 6/9/2024
Calle	YRIGOYEN, HIPOLITO		Chapa	2147	Referencia
Especie botánica	Fraxinus pennsylvanica (Fresno americano)				
NP de Inspección	C88-7401	D.A.P. (Cm):	6	Altura Aprox. (m):	3
Ubicación de la plantera	Regular	Enfermedades	Plagas		
Inclinación	No tiene Inclinación				
Orientación de la inclinación					
Tarea recomendada: Extracción					
Defectos del ejemplar					
Arbol muerto en pie, sin otros defectos importantes					
Evaluación de Riesgo del Árbol a Extraer					
Probabilidad de Fallo		Probabilidad de Impacto		Consecuencias	Riesgo
Improbable		Muy Bajo		Insignificante	Bajo
Encuadre Normativo					
El árbol esté seco., Por su estado sanitario, fisiológico o por sus condiciones físicas no sea posible su recuperación.					
Observaciones y conclusiones

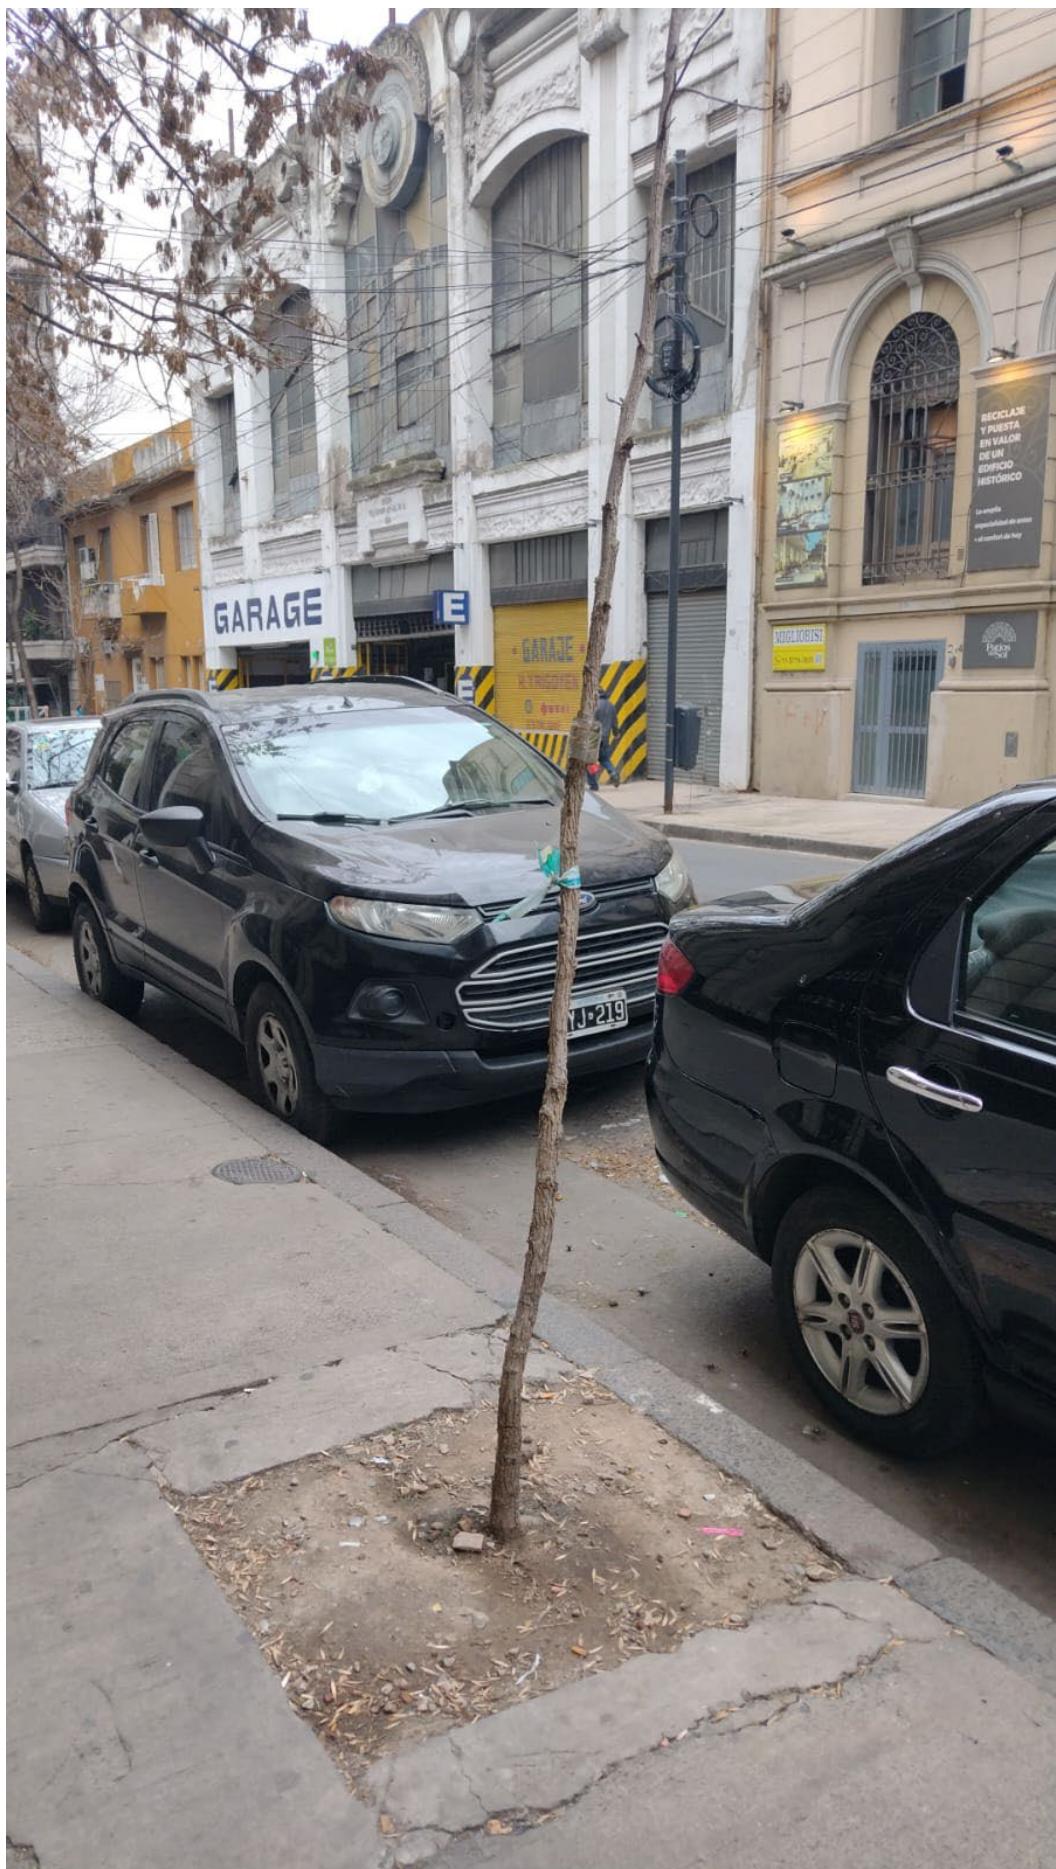
<b>G.C.B.A.</b>		<small>GOBIERNO DE LA CIUDAD DE BUENOS AIRES</small> <small>PLANILLA DE INSPECCIÓN VISUAL BÁSICA</small>			<small>Fecha: 25/7/2024</small>
Calle	YRIGOYEN, HIPOLITO AV.		Chapa	2440	Referencia
Espece botánica	Fraxinus pennsylvanica (Fresno americano)				
NP de Inspección	C08-7278	D.A.P. (Cm):	5	Altura Aprox. (m):	2
Ubicación de la plantera	Regular	Enfermedades	Plagas		
Inclinación	No tiene Inclinación				
Orientación de la inclinación					
Tarea recomendada: Extracción					
Defectos del ejemplar					
Arbol muerto en pie, sin otros defectos importantes					
Evaluación de Riesgo del Árbol a Extraer					
Probabilidad de Fallo		Probabilidad de Impacto		Consecuencias	Riesgo
Improbable		Muy Bajo		Insignificante	Bajo
Encuadre Normativo					
El árbol esté seco., Por su estado sanitario, fisiológico o por sus condiciones físicas no sea posible su recuperación.					
Observaciones y conclusiones

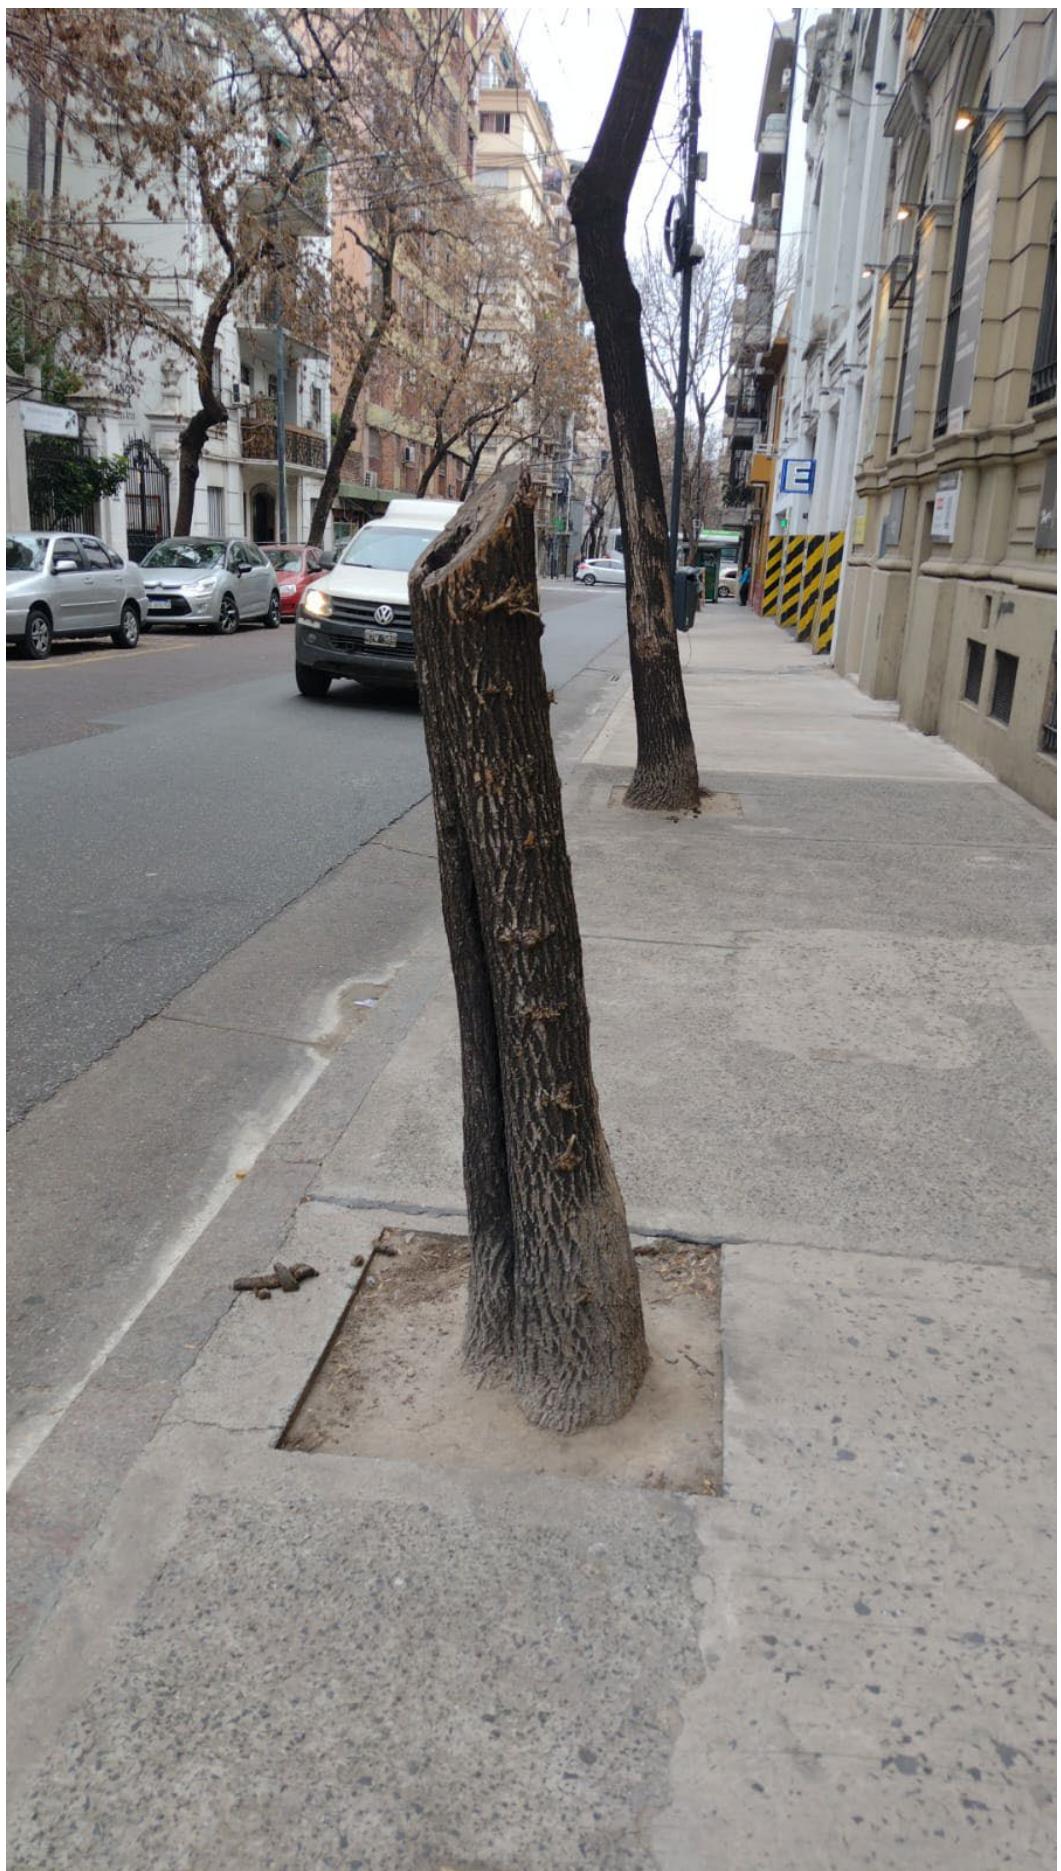
<b>G.C.B.A.</b>		<small>GOBIERNO DE LA CIUDAD DE BUENOS AIRES</small> <small>PLANILLA DE INSPECCIÓN VISUAL BÁSICA</small>			<small>Fecha: 25/7/2024</small>
Calle	YRIGOYEN, HIPOLITO AV.		Chapa	2441	Referencia
Espece botánica	Fraxinus pennsylvanica (Fresno americano)				
NP de Inspección	C08-7274	D.A.P. (Cm):	35	Altura Aprox. (m):	1.2
Ubicación de la plantera	Regular	Enfermedades	Plagas		
Inclinación	No tiene Inclinación				
Orientación de la inclinación					
Tarea recomendada: Extracción					
Defectos del ejemplar					
Arbol muerto en pie, sin otros defectos importantes					
Evaluación de Riesgo del Árbol a Extraer					
Probabilidad de Fallo		Probabilidad de Impacto		Consecuencias	Riesgo
Improbable		Muy Bajo		Insignificante	Bajo
Encuadre Normativo					
Por su estado sanitario, fisiológico o por sus condiciones físicas no sea posible su recuperación.					
Observaciones y conclusiones					
<small>Se recomienda llevar a cabo la extracción del tocón para liberar plantera para futuras plantaciones.</small>

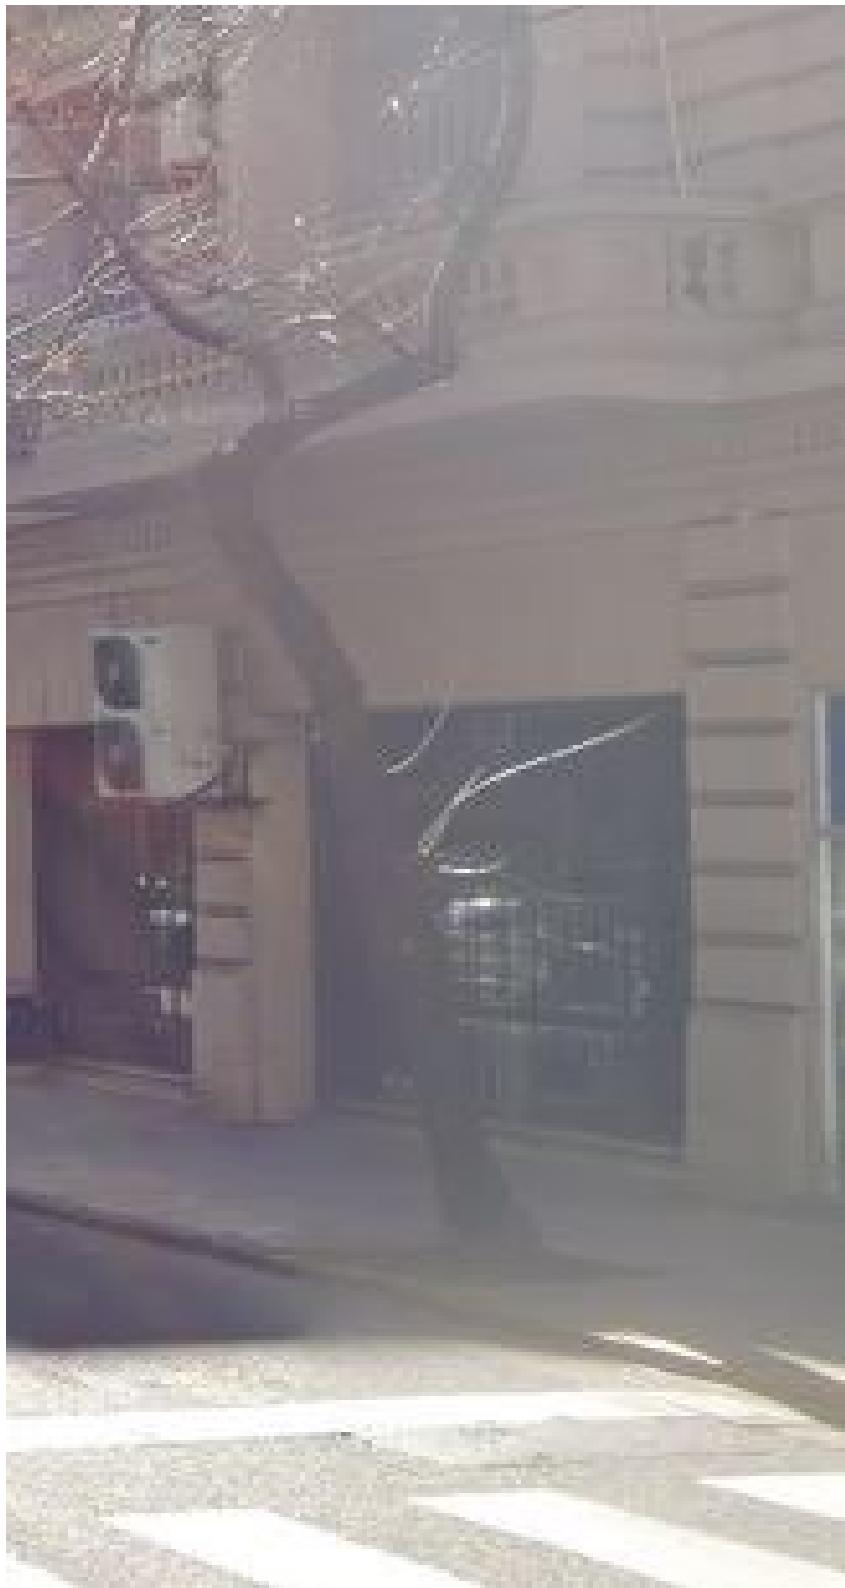
<b>G.C.B.A.</b>		<small>GOBIERNO DE LA CIUDAD DE BUENOS AIRES</small> <small>PLANILLA DE INSPECCIÓN VISUAL BÁSICA</small>			<small>Fecha:</small> 6/6/2024
Calle	RINCON		Chapa	96	Referencia
Espece botánica	Fraxinus pennsylvanica (Fresno americano)				
NP de inspección	C83-7382	D.A.P. (Cm):	11	Altura Aprox. (m):	3
Ubicación de la plantera	Regular	Enfermedades	Plagas		
Inclinación	No tiene Inclinación				
Orientación de la inclinación					
<b>Tarea recomendada: Extracción</b>					
<b>Defectos del ejemplar</b>					
Grietas o caries extensas desde fuste hacia ramas primarias					
<b>Evaluación de Riesgo del Árbol a Extraer</b>					
Probabilidad de Fallo	Probable	Probabilidad de Impacto	Muy Bajo	Consecuencias	Menor
<b>Encuadre Normativo</b>					
Por su estado sanitario, fisiológico o por sus condiciones físicas no sea posible su recuperación., Para garantizar la seguridad de las personas y/o bienes.
