## GOBIERNO DE LA CIUDAD DE BUENOS AIRES

### Resolución Presidencia Junta Comuna

**Referencia:** s/Autoriza Extracciones

## FICHAS PARA EXTRACCIONES

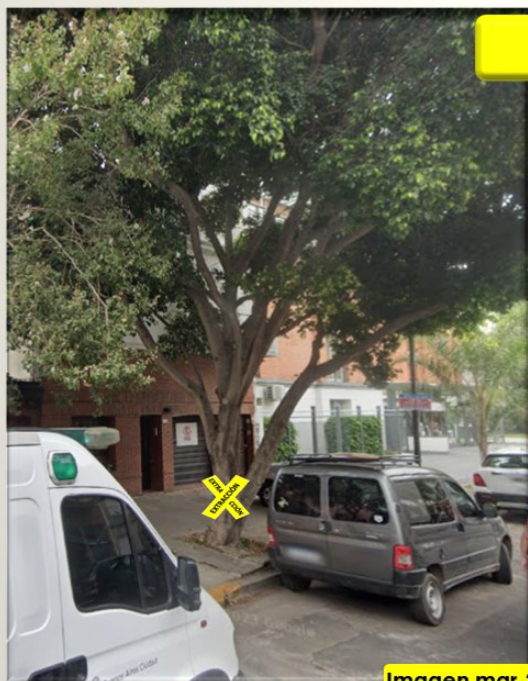
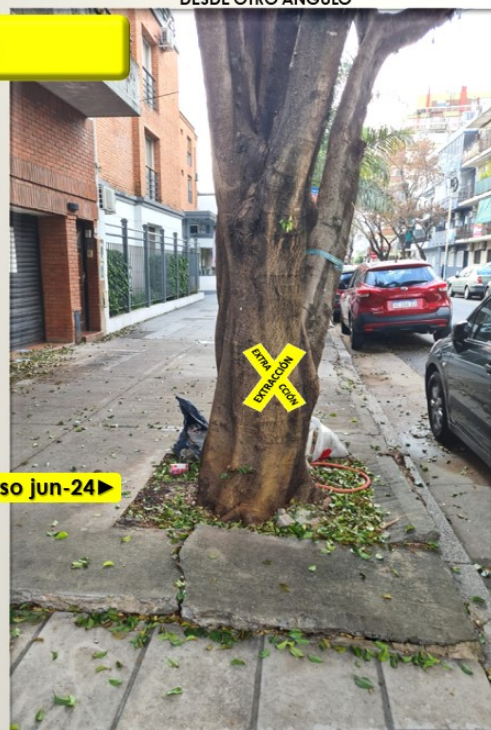
TINOGASTA 3833

El árbol genera daños dentro de la propiedad, tiene grandes fisuras en la entrada y levanta vereda. Las raíces a intervenir están muy próximas al fuste, no siendo posible un corte de raíces por la proximidad al mismo.
