GOBIERNO DE LA CIUDAD DE BUENOS AIRES

Resolución Presidencia Junta Comuna

Referencia: S/Solicitud extracción ejemplares arbóreos - abril 2025.

Planilla de Inspección de Árboles

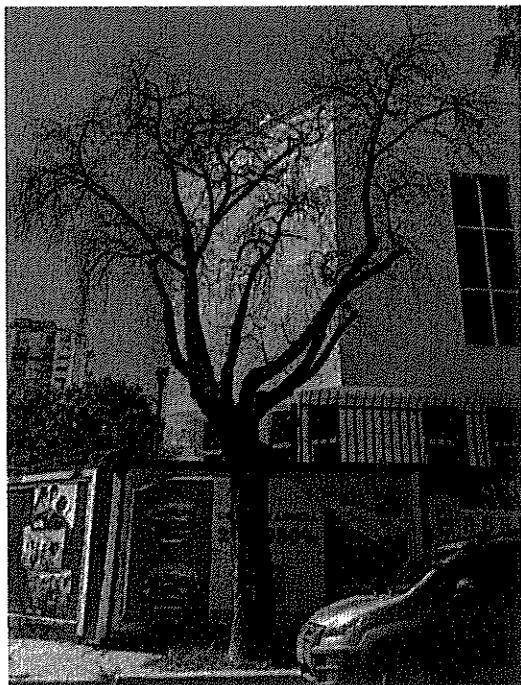
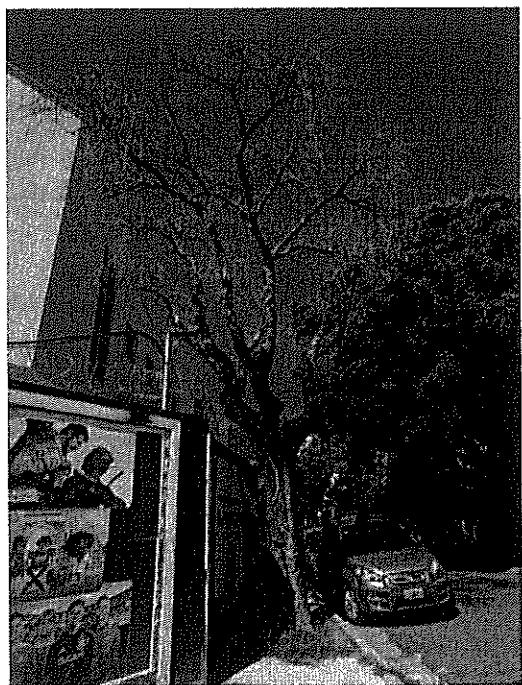
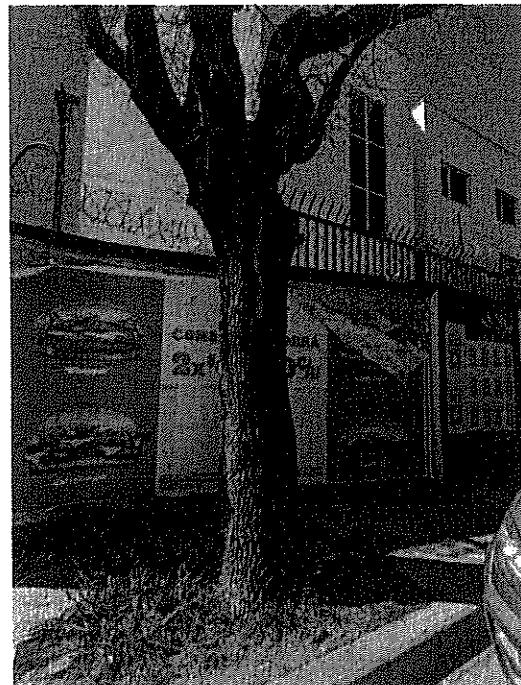
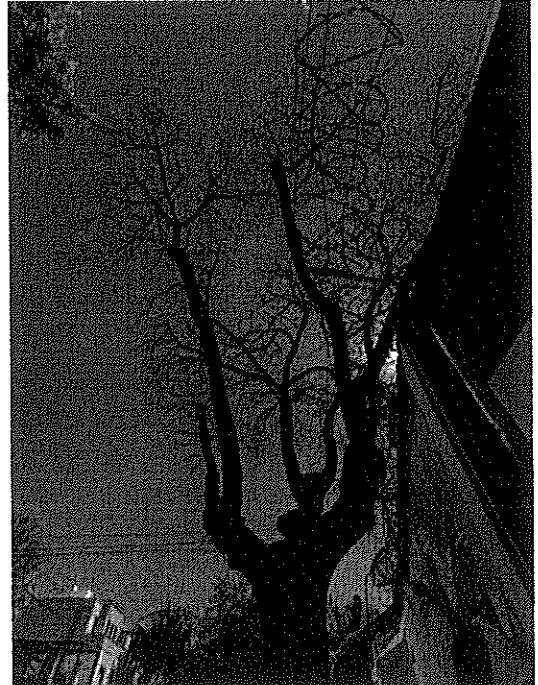
Nro: 1070

Especie botánica: Melia azedarach - PARAÍSO

RAÍCES Expuestas Acera levantada (m2): 2 Fisuras en el frente de la propiedad

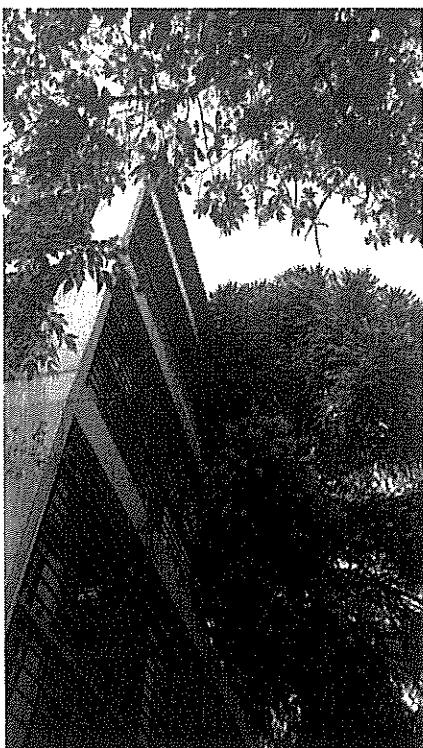
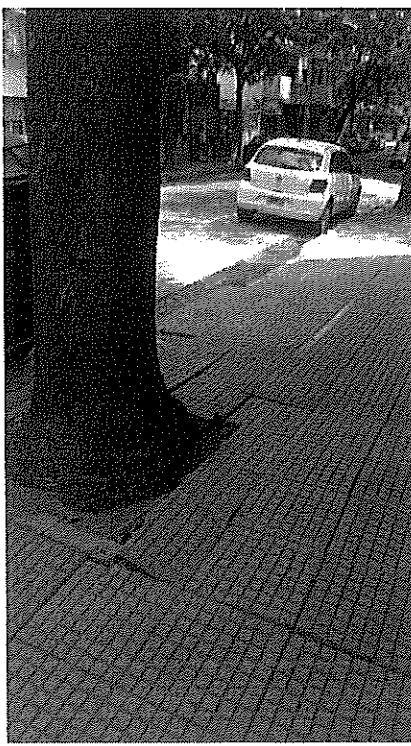
UBICACIÓN DEL ÁRBOL Calle: Conesa

Ejemplar no permitido en el arbolado publico, tiene frutos de gran tamaño y pesados que lo vuelve un riesgo. La vereda se encuentra intransitable por el daño provocado por las raíces. La inclinación hacia la propiedad provoca que gran porcentaje de la copa se apoye contra el frente del edificio, dañando ventanas y balcones.

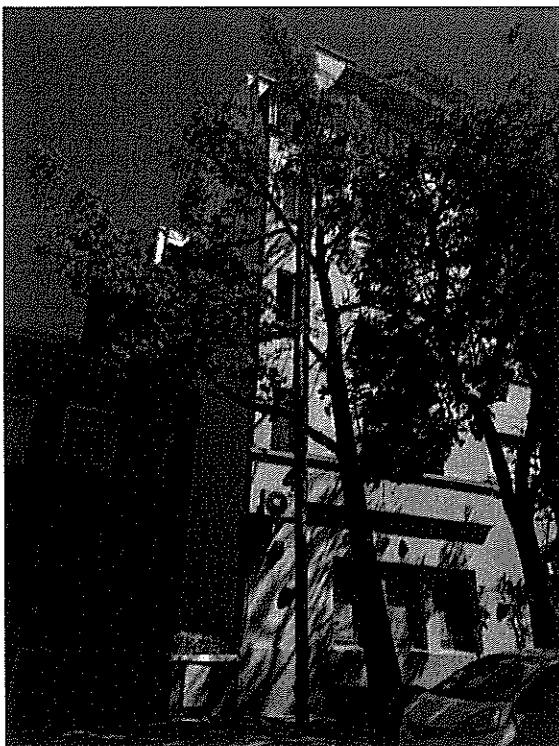
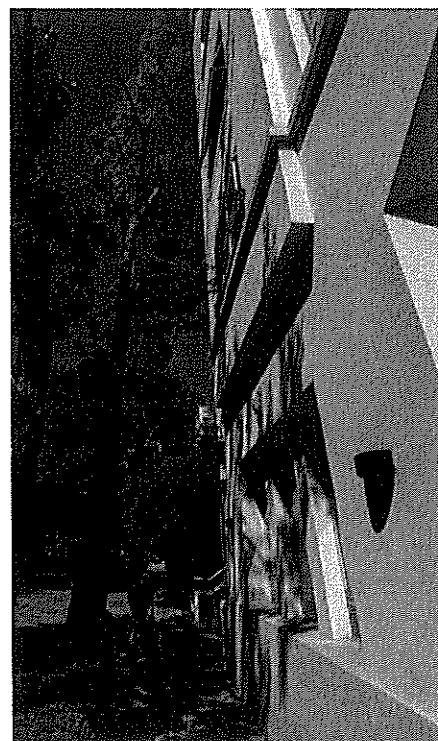
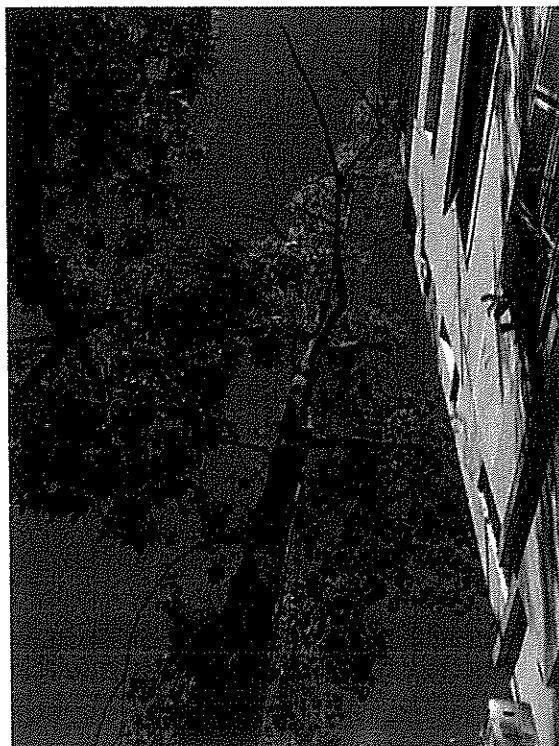
UBICACIÓN DEL ÁRBOL Calle: Sucre, Mcal Antonio José de Nro: 3515 LD1

Ejemplar no recomendado para arbolado lineal, levemente inclinado y apoyado en poste eléctrico. Sus raíces se encuentran comprometiendo la transitabilidad de la vereda. El grado de rotura sugiere que son provocadas por raíces principales, imposibilitando realizar corte de raíz sin comprometer su estabilidad estructural.

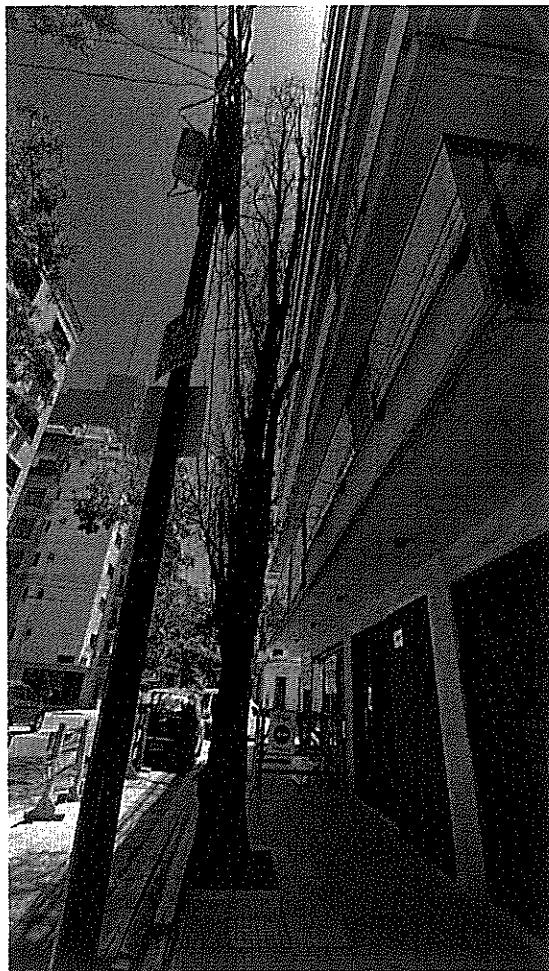
Nro: 3085 Ref.

El árbol se encuentra con una inclinación menor a 40° pero hacia la calle y esta inclinación ha ido avanzando con los años. Se ha generado rotura de plantera y levantamiento de baldosas y reja de la misma plantera hacia el lado opuesto a la inclinación. También se observan grietas y cavidades en el fuste.

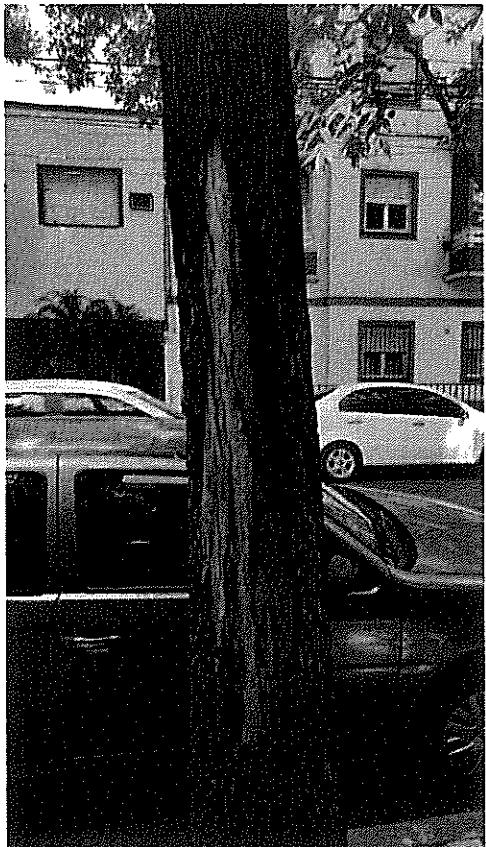
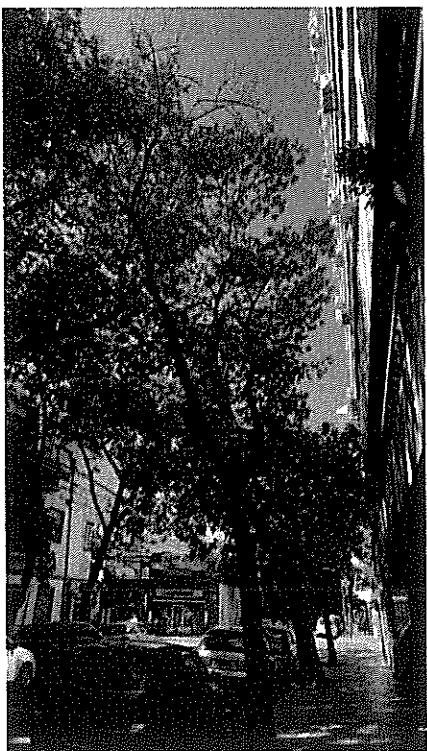
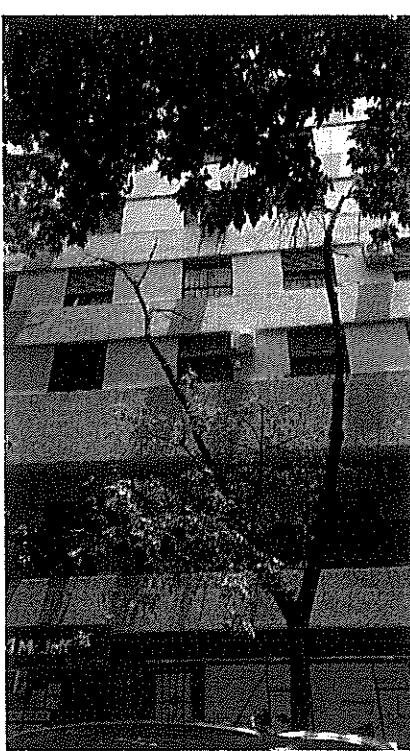
Nro: 2018 Ref.

Ejemplar de especie no permitida generando daños severos en acera. Se recomienda su extracción y reposición con un árbol apto para arbolado de alineación.

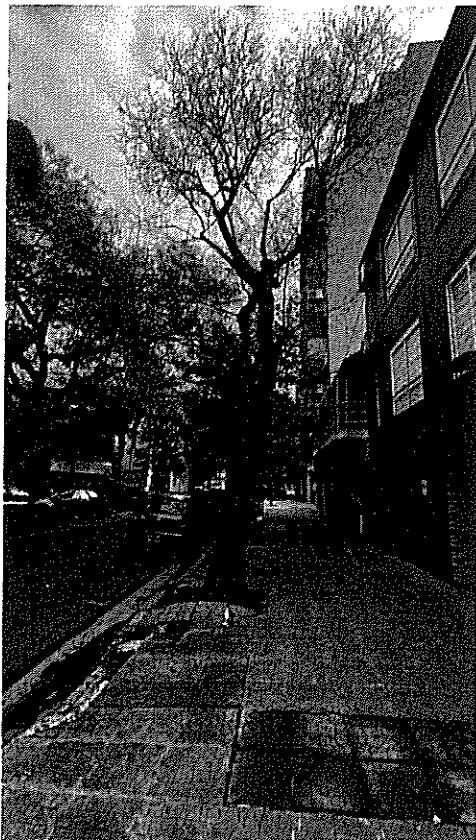
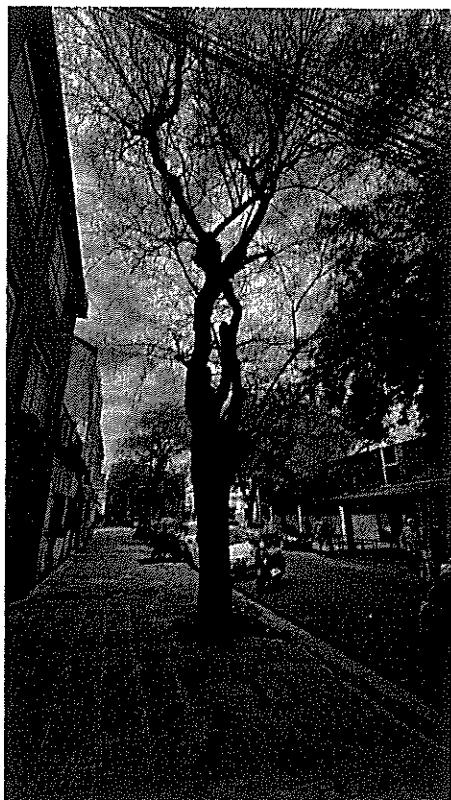
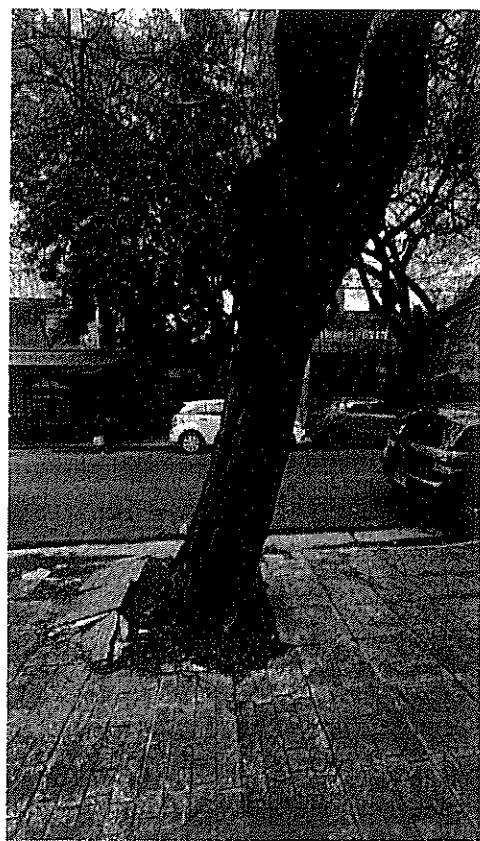
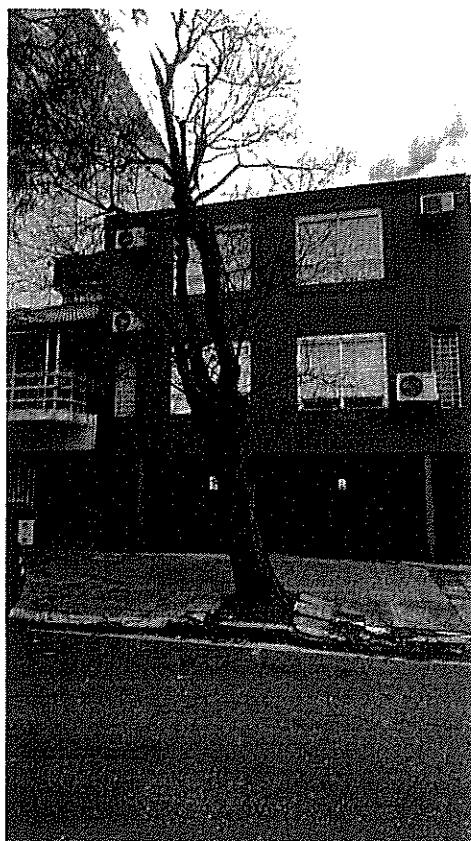
Nro: 3625 e

Ejemplar con inclinación pronunciada hacia la calle y ciclovía, presenta daños mecánicos, muy posiblemente golpes de vehículos, algunos en proceso de cicatrización y otros recientes. Es un riesgo en si mismo y para el entorno.

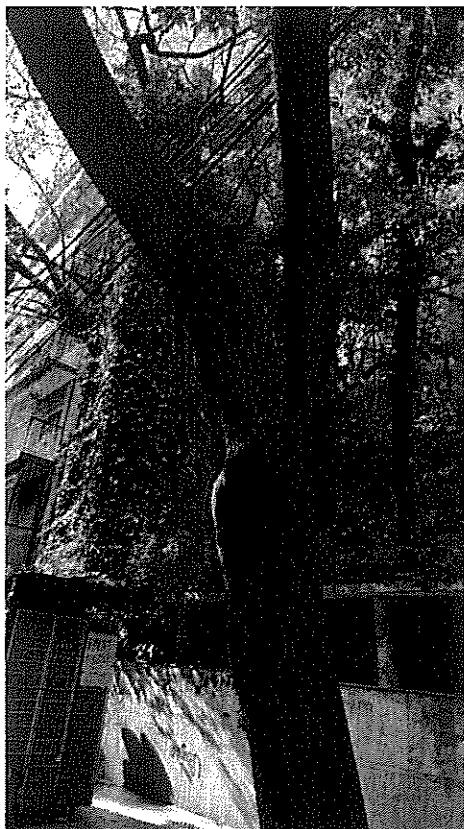
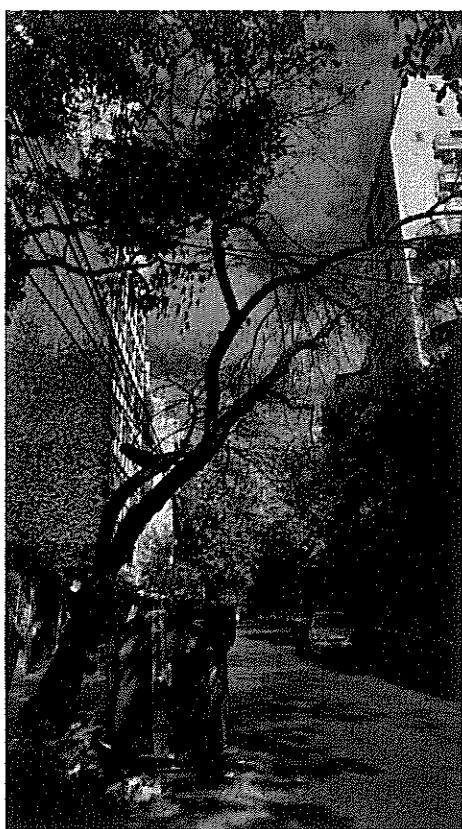
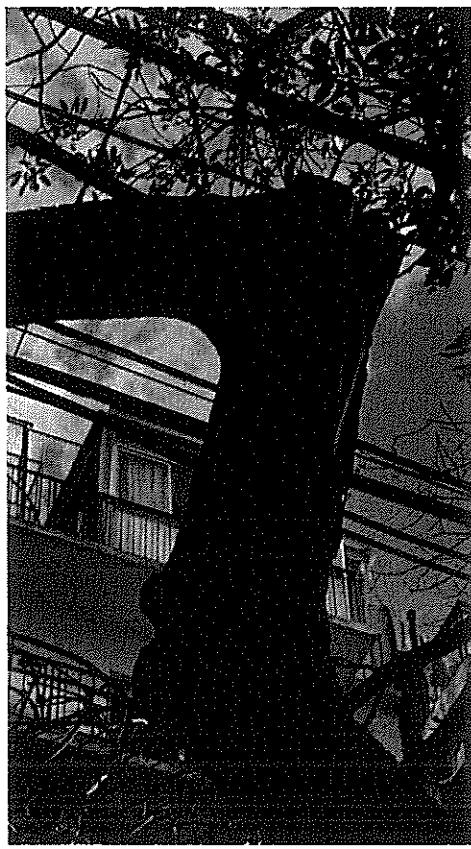
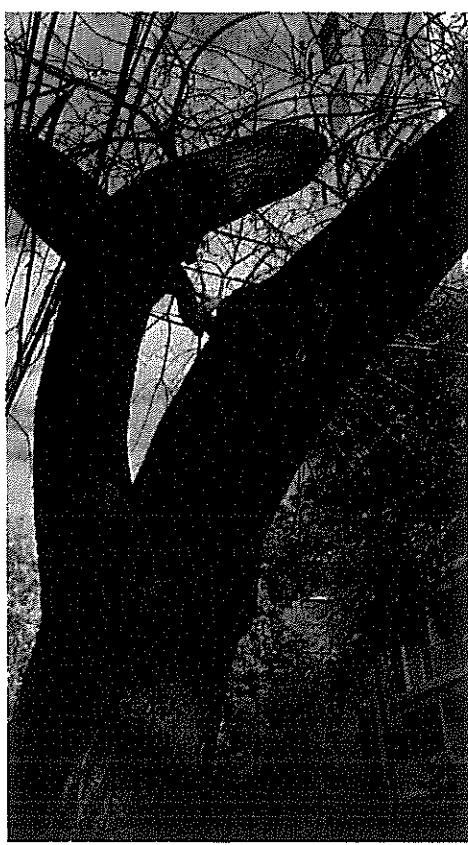
Nro: 2446 Ref.

Especie botánica: Fraxinus pennsylvanica - FRENO AMERICANO

DAP (cm): 50 | Altura (m): 13
