## GOBIERNO DE LA CIUDAD DE BUENOS AIRES

### Resolución Presidencia Junta Comuna

**Referencia:** Resolución Extracción Arbórea. Actas 7510 a 7554. Comuna9

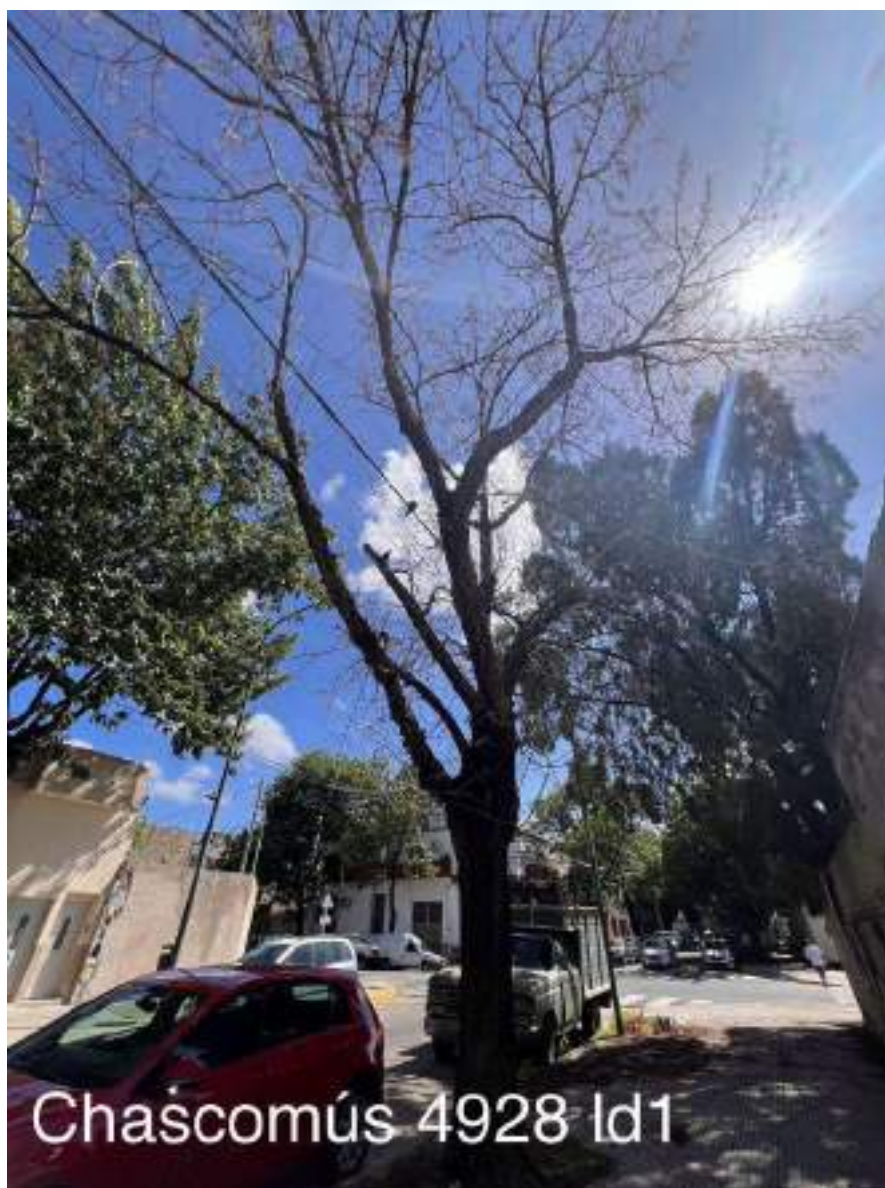
Calle CHASCOMUS 4928 L.D 1

**UBICACIÓN DEL ÁRBOL** Especie botánica **ACEL NEGUNDO**  
Calle **Chascomús** Nº **4928** Lda. ☒ Árbol Seco ☐ Árbol Semi Seco

☐ Tocones ☐ Excesivas / Cruzadas ☐ Con mal ángulo de inserción  
☐ Quebradas / Fisuradas ☒ Secas / Secas en las puntas ☐ Bajas  
☐ Codominancias ☐ Con cavidades / Tumores / Cáncros ☐ Que invaden espacio aéreo

☐ De coloración anormal ☒ Defoliación Total ☐ Con signos de insectos ☐ Con manchas foliares  
☐ Defoliación Parcial Síntomas de enfermedades

EXTRACCIÓN DE EJEMPLAR TOTALMENTE SECO. DEJAR PLANTERA PARA LUGO PLANTAR NUEVO EJEMPLAR.
