## GOBIERNO DE LA CIUDAD DE BUENOS AIRES

### Resolución Presidencia Junta Comuna

**Referencia:** Resolución Extracción Arbórea. Actas 7580 a 7615. Comuna 9

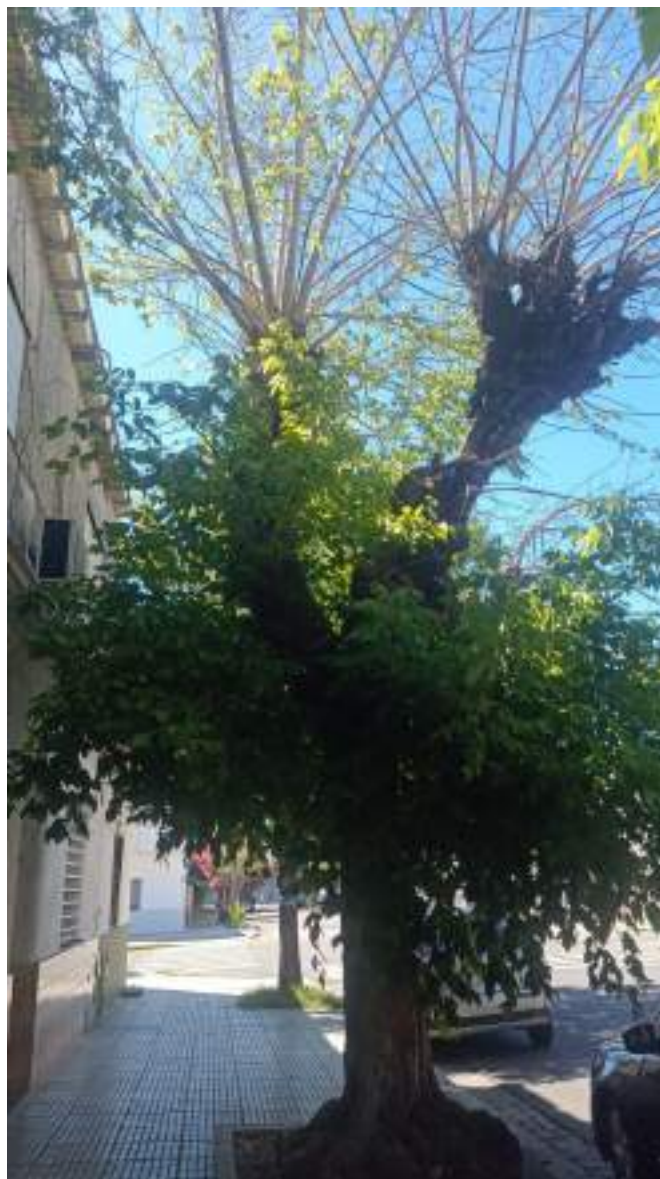
Aviso: Fecha de relevamiento 26/3/2025 Arme:

UBICACIÓN DEL ÁRBOL Especie botánica Albizia julibrissin Calle Av. Juan Bautista Alberdi Nº 5682 [X] Árbol Seco [ ] Árbol Semi Seco

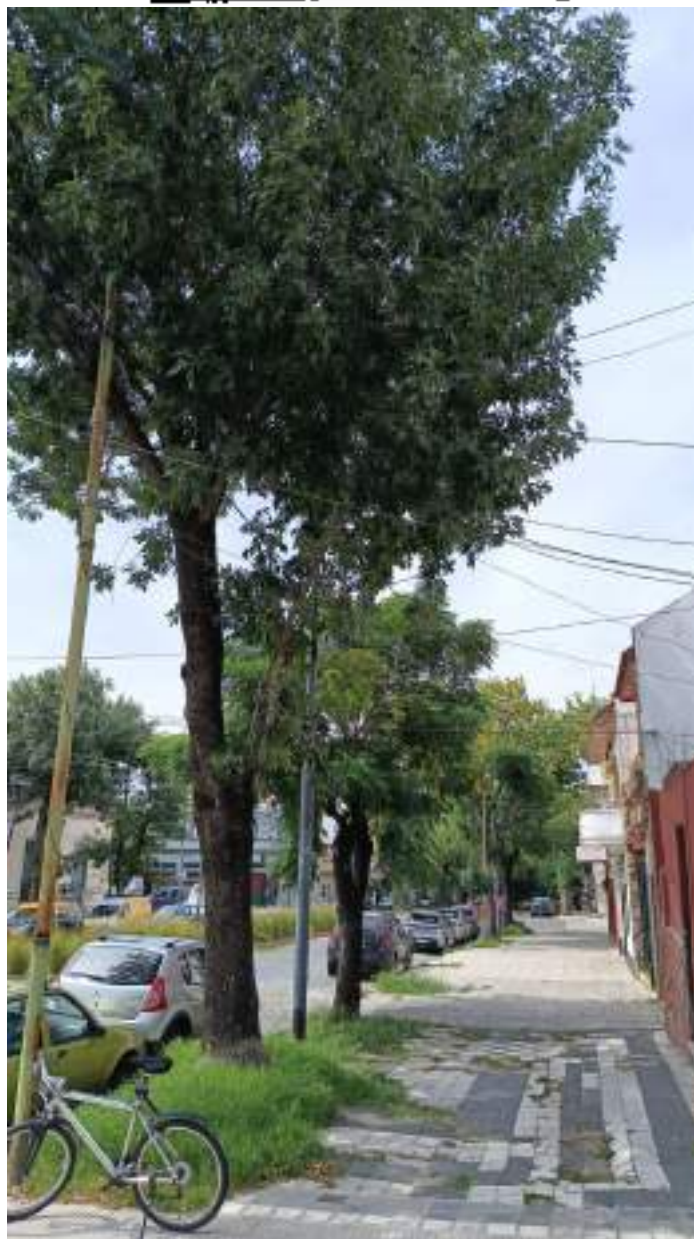
FUSTE Desarrollo: ☐ Normal ☐ Cavitado ☐ Fructificaciones fúngicas ☒ Comportamiento ☐ Corroídos  
Cavidad longitudinal en el fuste (m)                       
Espesor de pared remanente (cm)

Extracción de ejemplar con inclinación hacia calle que dificulta circulación de vehículos; levanta vereda y con estructura deficiente.  
Nivelar y Repasar plantas 1,20m x 0,80m PL 4,8m.  
Preparar vereda 4 m², solo 6584.

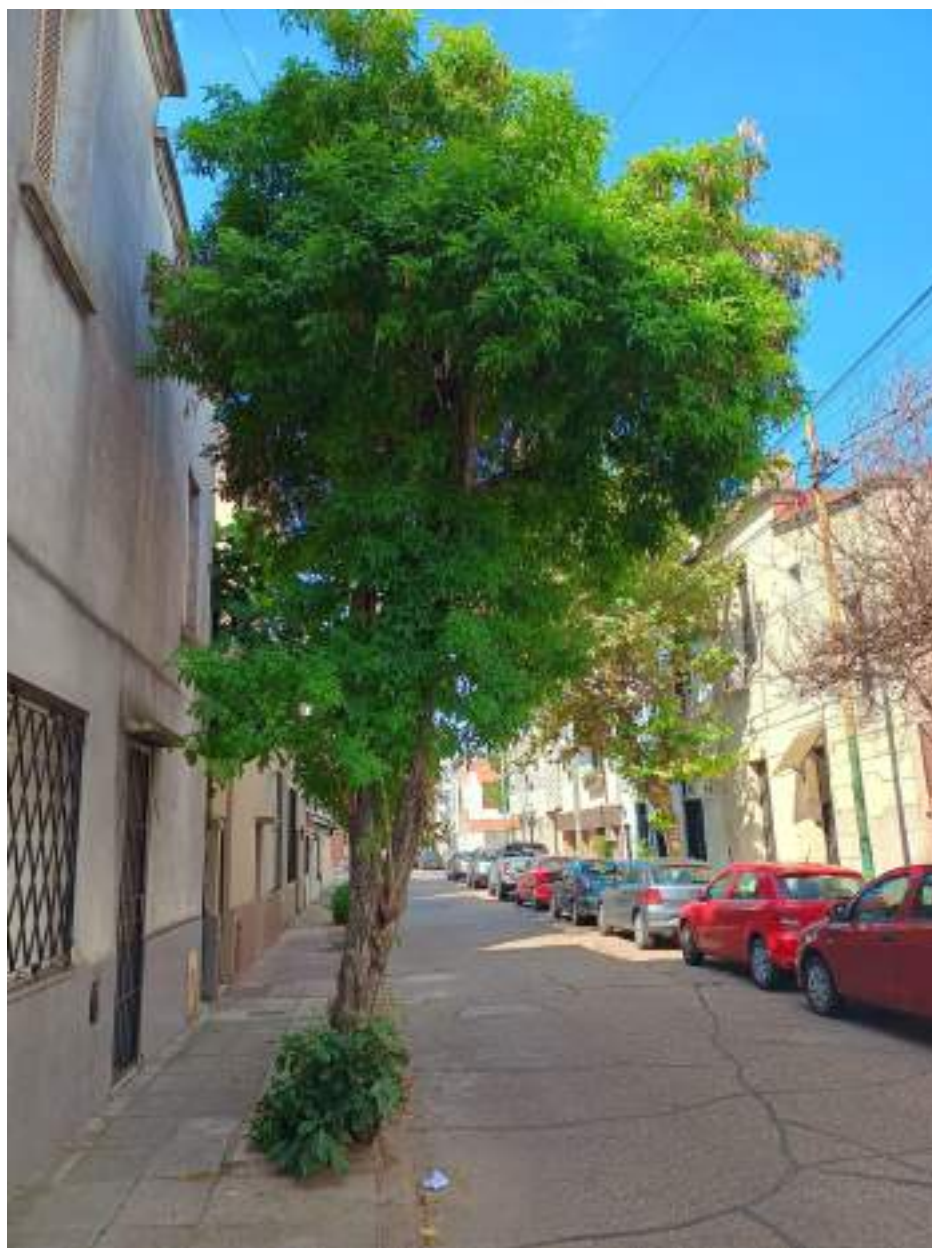
| Descomposición avanzada del tronco o de las cavidades. Grietas o cavidades especialmente aquellas en contacto con el suelo o asociadas con otros defectos. Descomposición muy avanzada del ligno o cavidades superficiales | | | | | |
| Aviso SDO40914225: Ejemplar con gran deterioro basal y en ramas primarias. Se recomienda programar su extracción y reparación de 30 m2 de baldosas. Ojo: planta 1.2 m x 1.2m. | | | | | |

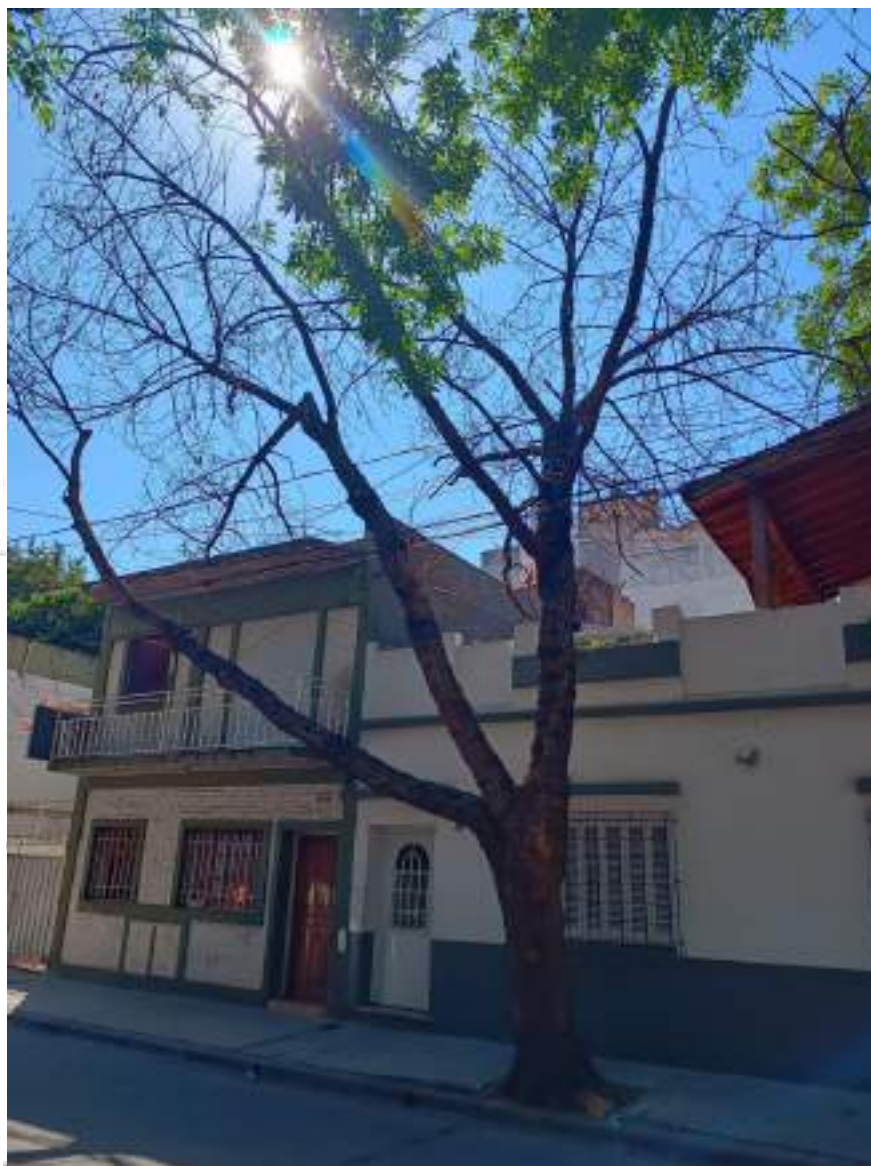
**OBSERVACIONES** Árbol completamente seco, con descortezado y grietas. Post extracción, ampliar plantera hacia cordón a 1,60 m x 1,20 m (lado paralelo al cordón) para que quede en alineación.

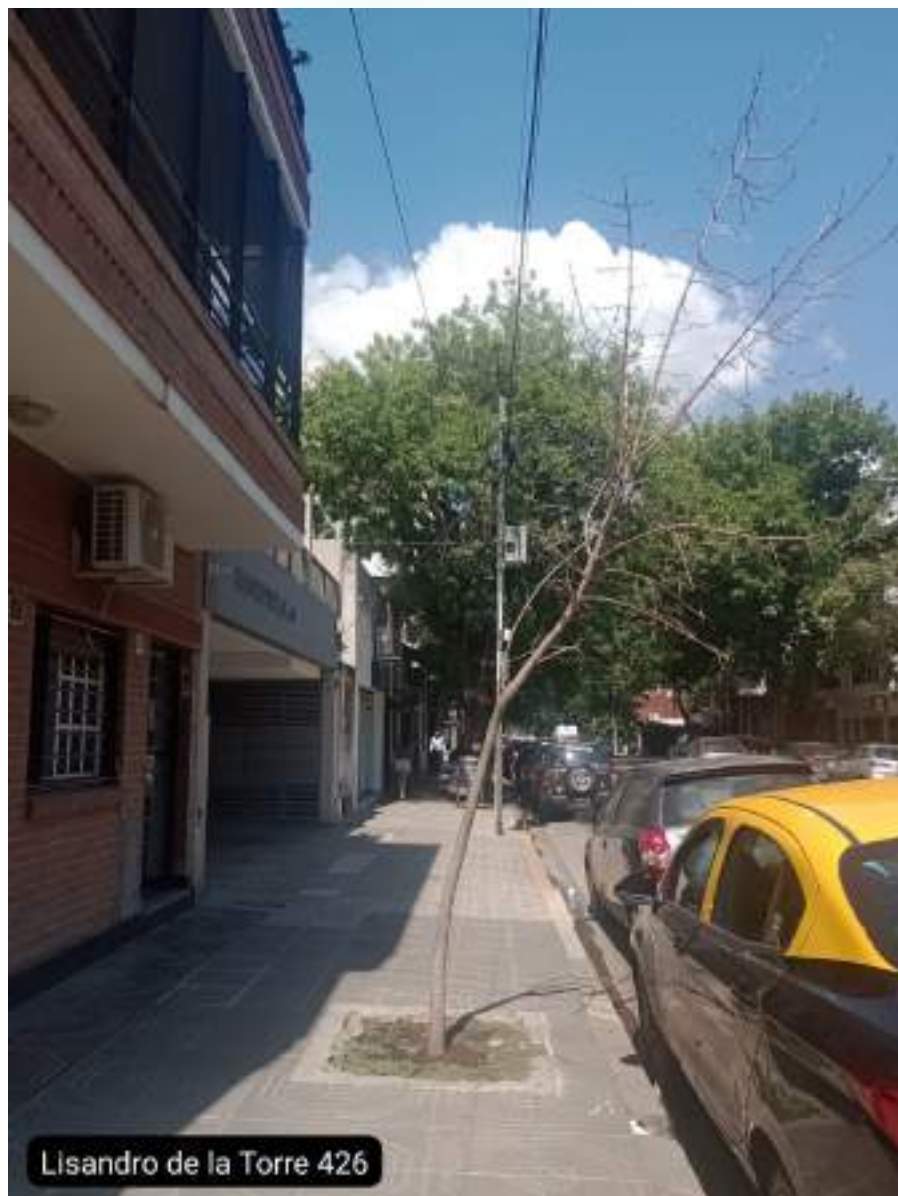
N° DE ACTA: 7631

Extracción de ejemplar de especie no apta, rompe vereda, genera daños en la propiedad y obstruye iluminación en vía pública.

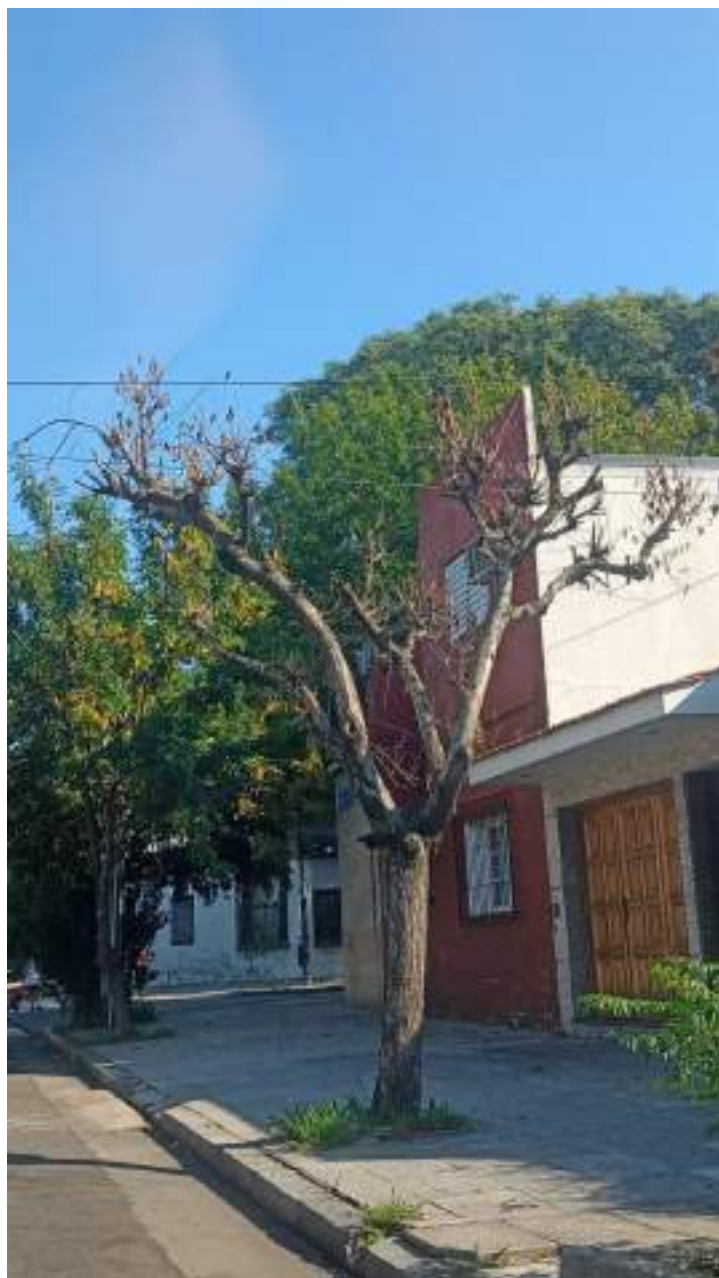
N° DE ACTA: 7638

| Árbol muerto en pie, sin otros defectos importantes | | | | | |

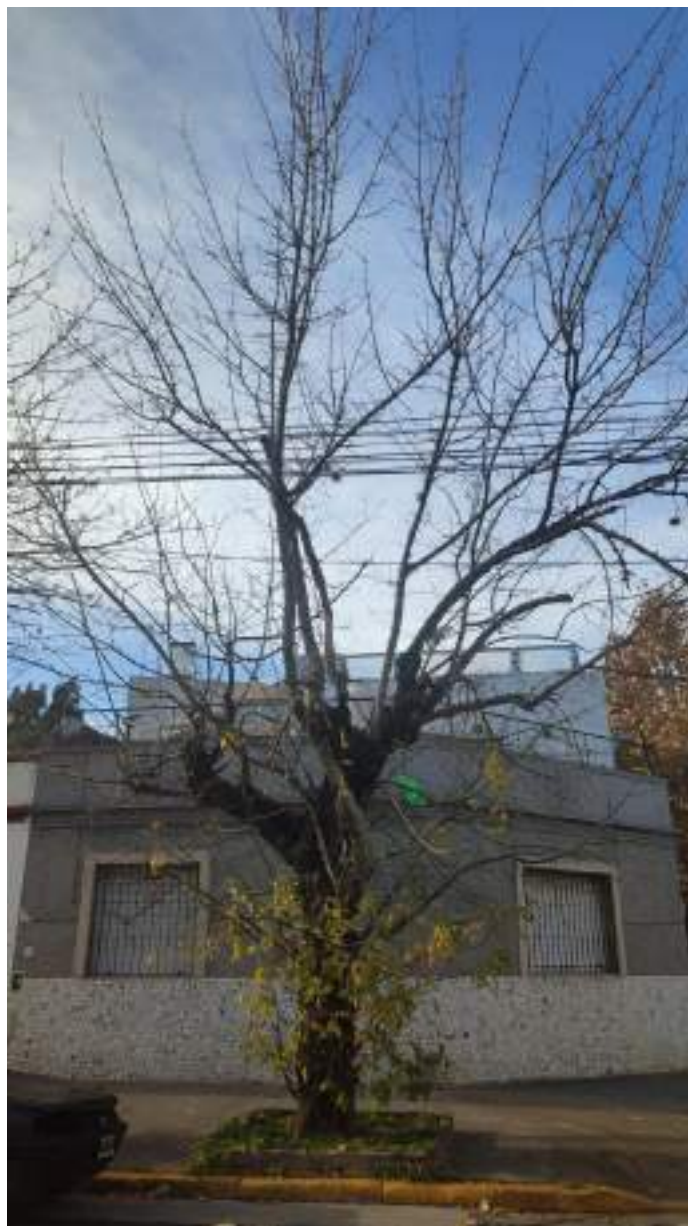
N° DE ACTA: 7644

**B** semplaz con Estructura deficiente por desgarras de la ruz primarias.
